## POROČILO

o PREISKAVAH IZVEDENIH na REPLIKI OBELISKA ROBOVEGA  
VODNJAKA na MESTNEM TRGU v LJUBLJANI

Naročnik: ZVKDS, Restavratorski center  
Poljanska 40  
1000 LJUBLJANA

november 2013

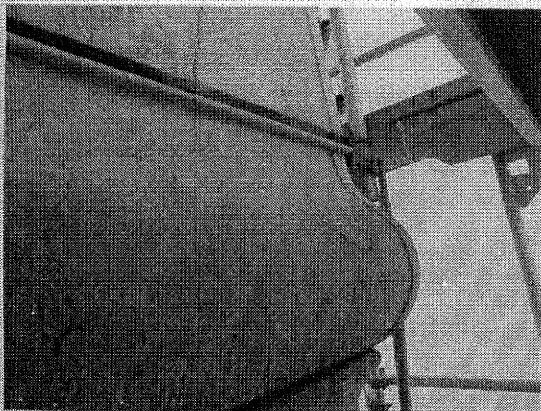
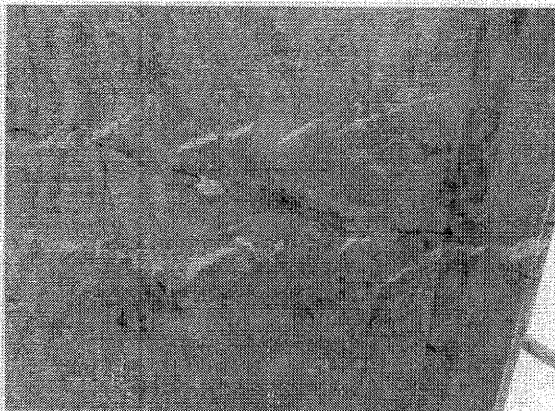
a) razpoke v liniji žil in žilic v kamnu, ki so sporadično razdeljene po celotni površini obeliska

Sl. 2a in 2b: Razpoke v liniji žil v kamnu

Na kamnitem bloku, iz katerega je bil izdelan obelisk, so bile v linijah žil najverjetneje že v osnovi prisotne mikrorazpoke, ki so se zaradi vpliva atmosferskih dejavnikov v času eksploatacije povečevale. Razpoke v žilah so lahko nastale tudi zaradi procesov izmeničnega zmrzovanja in odtaljevanja, saj je material v žilah kamna ( glinasti laporovec ) porozen in vodovpojen.

V okviru **sanacije** bi bila na obstoječem obelisku potrebno izvesti tesnitev vseh razpok ( mikroinjektiranje in površinska tesnitev z restavriranjem saniranih površin ), reparacije poroznega in vodovpojnega materiala v žilah kamna ter zaščito vseh površin proti prodoru vlage - zaščitni brezbarvni impregnacijski premaz )

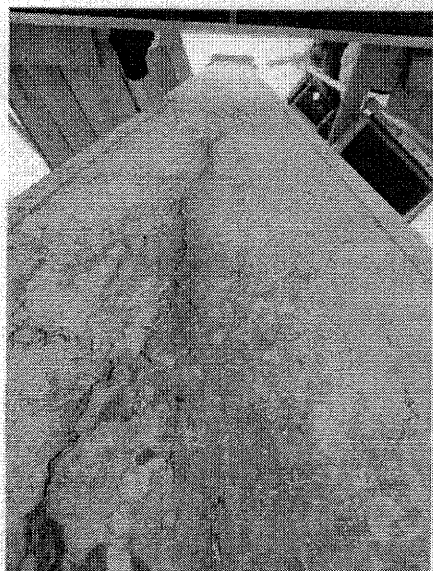
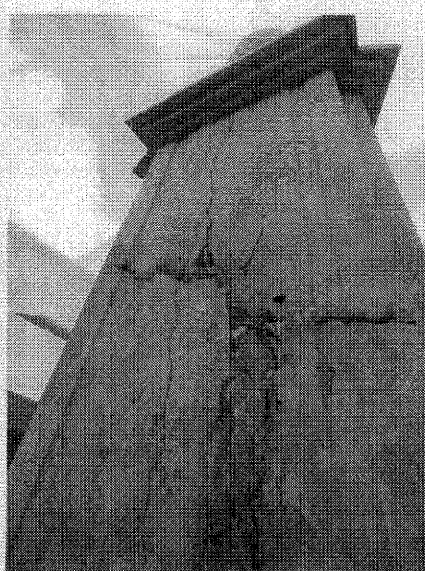
b) kontinuirane razpoke, ki potekajo v navpični smeri v sredinskem delu posameznih mejnih ploskev obeliska in sicer nad vgrajenimi armaturnimi palicami. Najizrazitejša je razpoka na ploskvi, ki je locirana proti Tromostovju in poteka po celotni višini obeliska. Razpoke potekajo do globine vgrajene armaturne palice in so širine reda velikosti 0,5 do 1mm.

Sl. 3a in 3b: Vertikalne razpoke

Izrazite razpoke v navpičnih linijah, ki potekajo kontinuirano na vseh treh mejnih ploskvah obeliska, imajo po našem mnenju prav tako inicial v žili kamna. Nastala razpoka se je tekom eksploatacije širila in daljšala pod vplivom temperaturnih obremenitev ter zmrzovanja vode, ki je prodrla v razpoko. Voda je tako preko razpok v žilah prodrla tudi do vgrajenih armaturnih palic, na kar kažejo začetki korozije na armaturi. Pritiski zaradi zmrzovanja vode, ki je prodrla ob armaturno palico so v nadaljevanju povzročili širjenje in napredovanje razpoke vzdolž vgrajene armaturne palice. Proces se je najhitreje odvil na zgornjih površinah obeliska, kjer je sam presek obeliska najmanjši najmanjše pa so tudi debeline plasti kamna nad vgrajeno armaturo.

Razpoka se širi od zgoraj navzdol, na kar kaže razporeditev razpok na posameznih stranicah ( glej kataster razpok ) Na stranici proti Tromostovju poteka razpoka po celotni višini obeliska, na stranici proti Stolnici pa vertikalna razpoka poteka od vrha do približno polovice višine obeliska.

Opisan potek razpok dokazuje tudi to, da ima relativno velik vpliv na širjenje razpoke temperatura, saj so ravno na stranici proti Tromostovju temperaturne obremenitve največje ( južna stran ).

Alternativa sanaciji je, glede na veliko število razpok in potencialnih mest za njihov nastanek ( žile v kamnu ), kot tudi glede na to, da bo zaradi nastalih poškodb ne glede na izvedeno sanacijo potrebno povečati obseg rednega vzdrževanja, izdelava novega obeliska iz umetnega kamna.

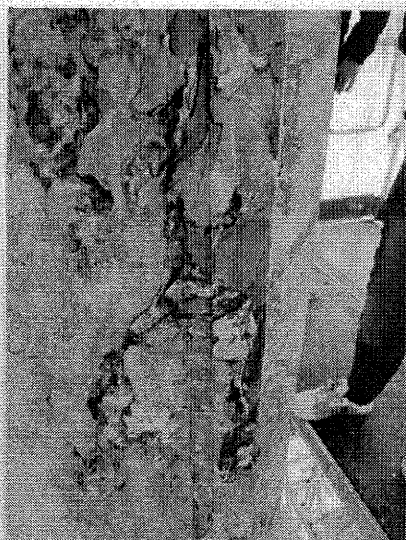
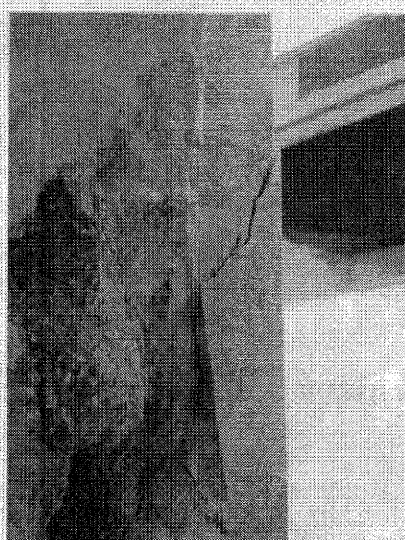
Na posameznih delih obeliska je prisotno površinsko luščenje kamna. Lokacije so vezane predvsem na področja v kamnu, kjer je prisotna gosta mreža žil in žilic v njem.

Sl. 4a in 4b: Začetek luščenja kamna na površini z gosto mrežo žil ter luščenje kamna

Tudi luščenje površinskih slojev je vezano na površine, na katerih je prisotna gosta mreža žil in žilic v kamnu. Luščenje je posledica zmrzovanja .

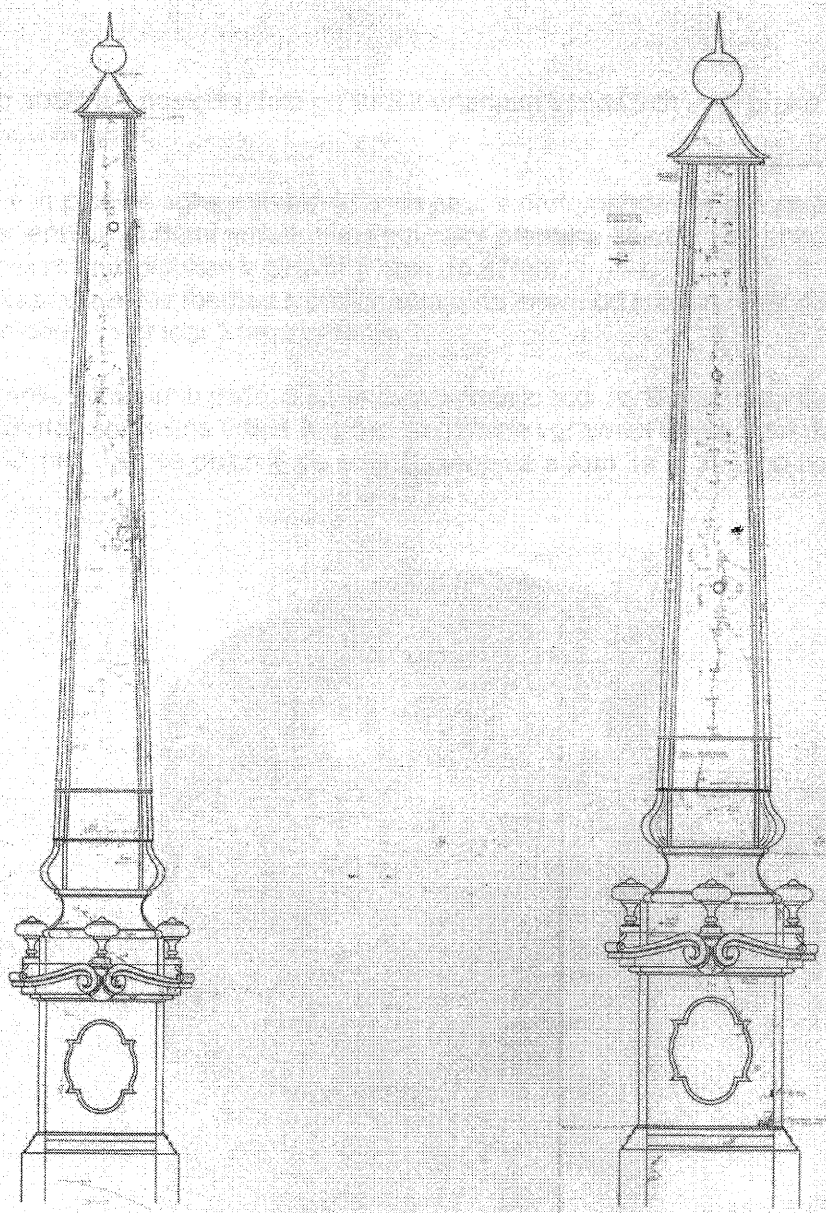
Sl. 5a in 5b : Kataster razpok na stranicah proti stolnici in Tromostovju z oznako izvedenih sondažnih vrtin

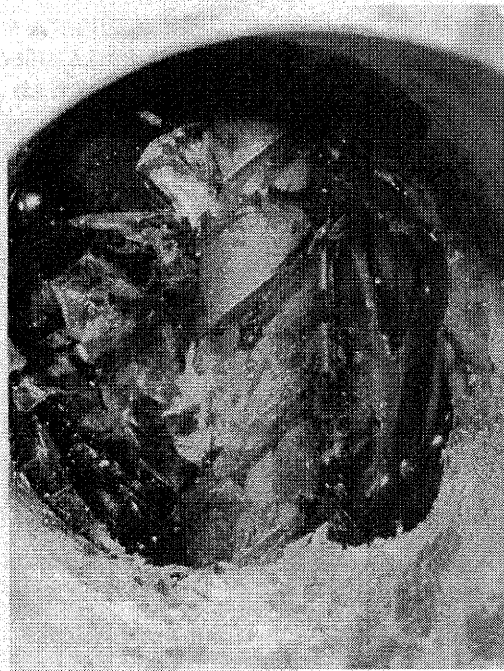
Sl.6: Armaturna palica v sondažni vrtini V2

Sondiranje je potrdilo, da je premer vgrajenih armaturnih palic 36mm armaturne palice pa so izdelane iz rebrastega železa s spiralnimi rebri.

Med sondiranjem je bila na stiku med armaturnimi palicami in kamnom registrirana tanka plast epoksidne smole, s katero so bili zatesnjeni prazni prostori med izvrtino in vgrajeno armaturno palico (injektiranje vrtin po vstavitvi armaturnih palic).

Na mestih izvedenih sond je bila registrirana površinska korozija armaturnih palic, a je le-ta omejena po globini in obsegu.

Sondiranje je pokazalo tudi, da vertikalne razpoke potekajo do globine vgrajene armaturne palice.

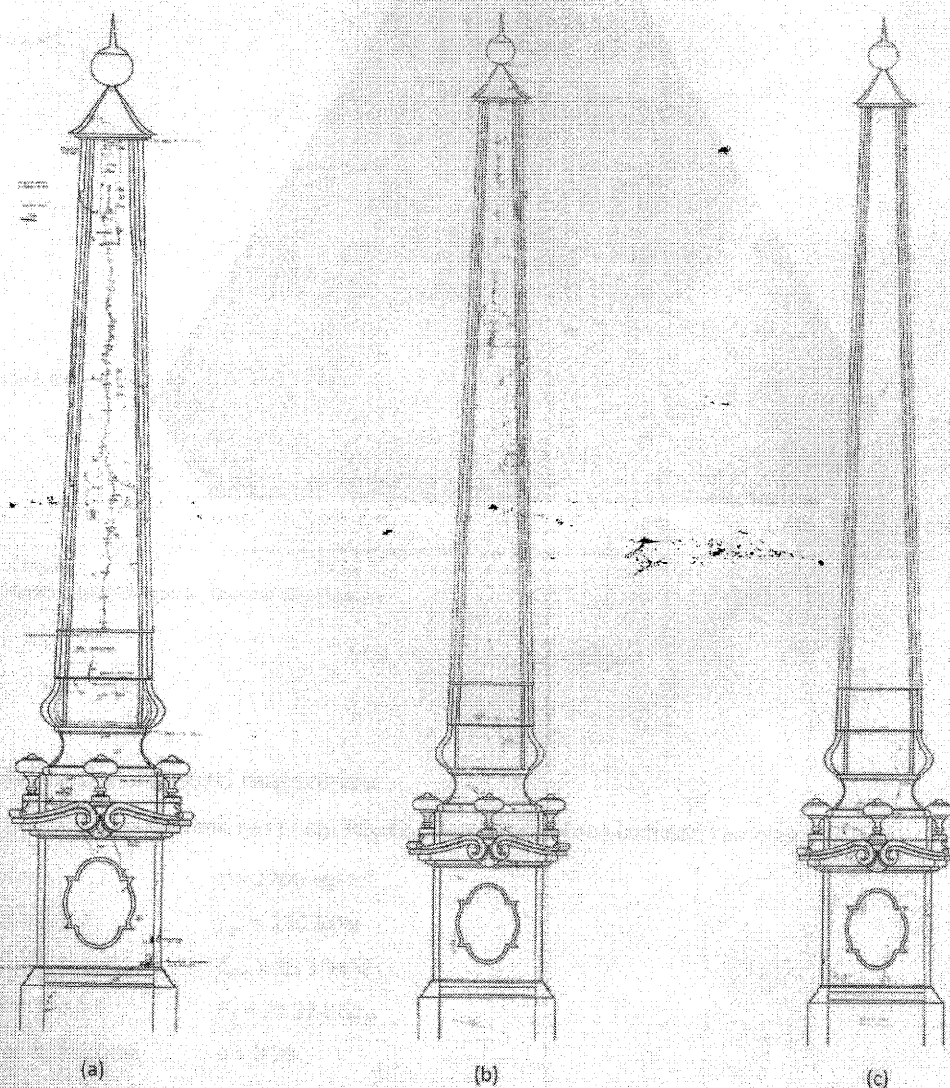
Na obelisku replike Robbovega vodnjaka so se pojavile vertikalne razpoke (slika 1), ki so najbolj očitne na južni strani, ki je obrnjena proti Tromostovju. Ta površina je zaradi svoje lege najbolj izpostavljena sončnemu obsevanju in se v poletnih mesecih, v času največje vročine, lahko segreje tudi do 65°C.

Slika 1: Razpoke na obelisku replike Robbovega vodnjaka  
(a) stranica proti Tromostovju; (b) stranica proti stalnici; (c) stranica proti mestni hiši

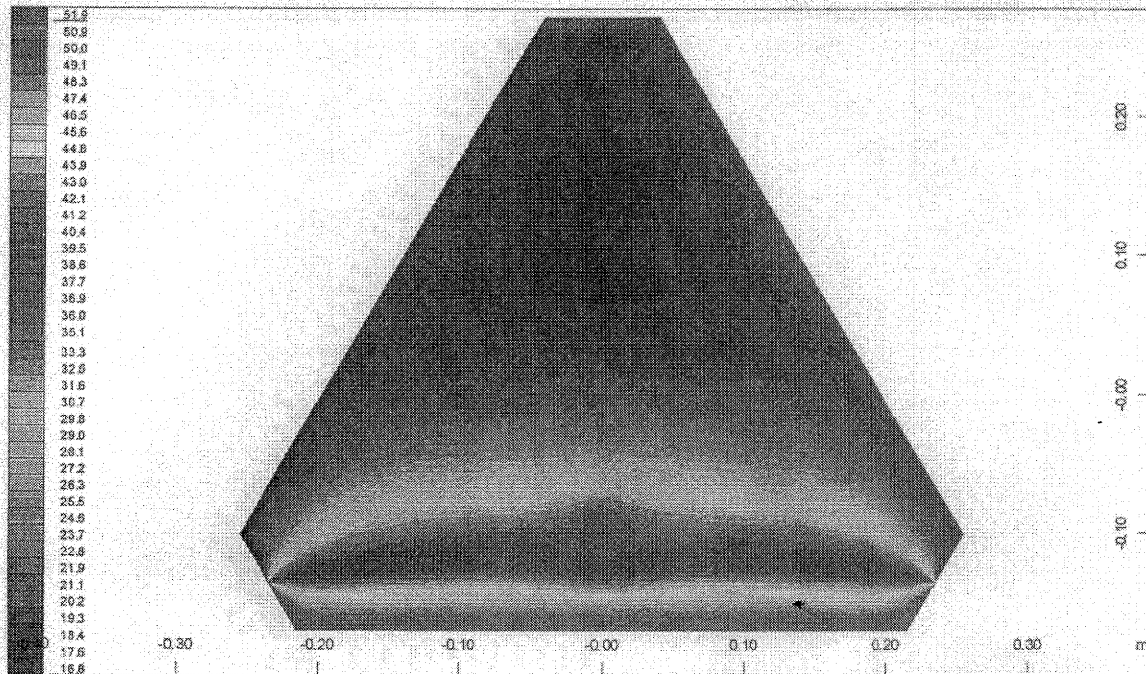
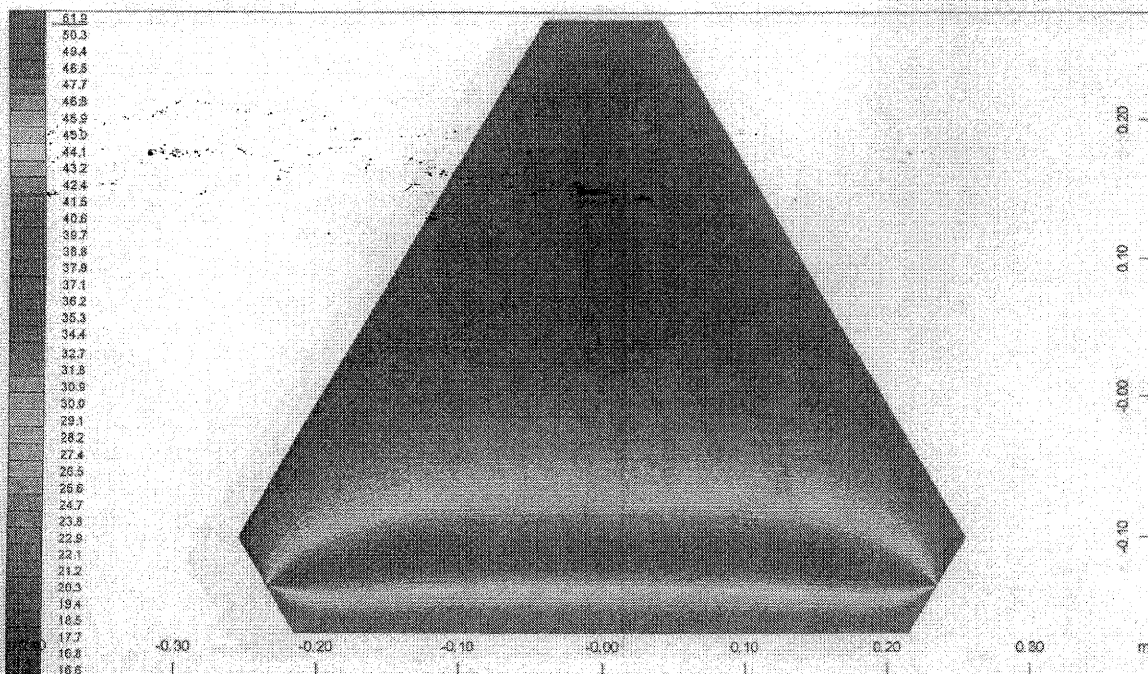
Na sliki 6 je prikazana primerjava med temperaturnima gradientoma v prečnem prerezu obeliska z in brez armaturnih palic pri doseženi najvišji temperaturi ob 15:00 uri. Vpliv armature na obliko gradienta je jasno razviden, saj se na mestih, kjer so vgrajene palice, pojavijo motnje zaradi razlike v toplotnih lastnostih kamna in jekla. Primerjava samih vrednosti pokaže, da armaturne palice ne vplivajo bistveno na razporeditev temperature po prerezu obeliska.

Slika 6: Temperaturni gradient v prečnem prerezu obeliska

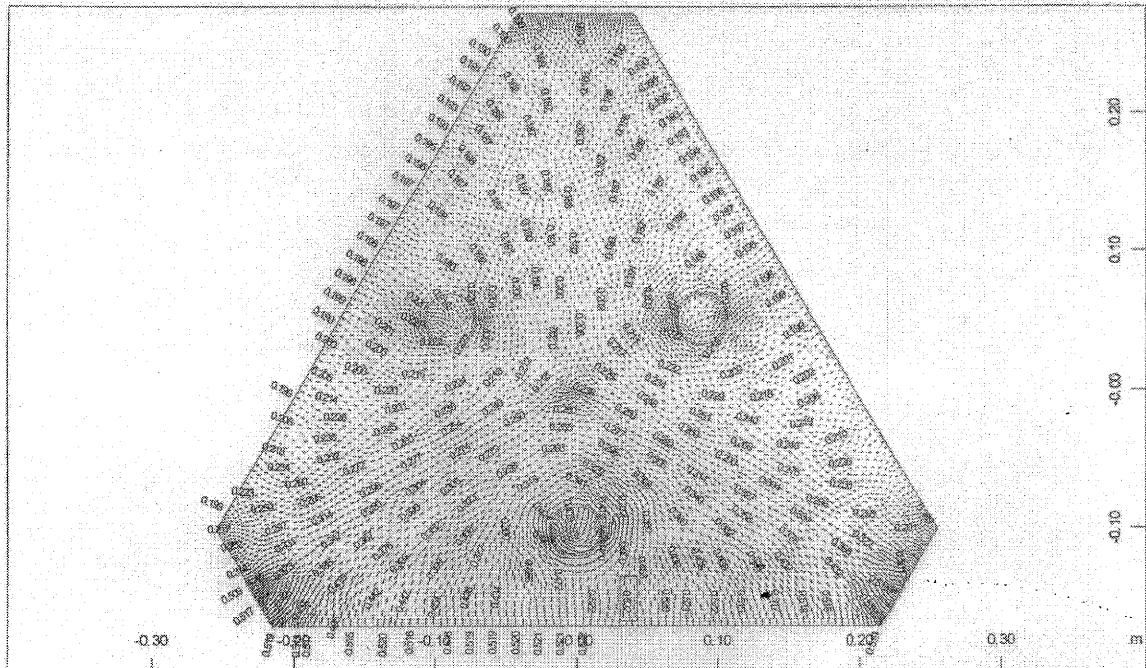
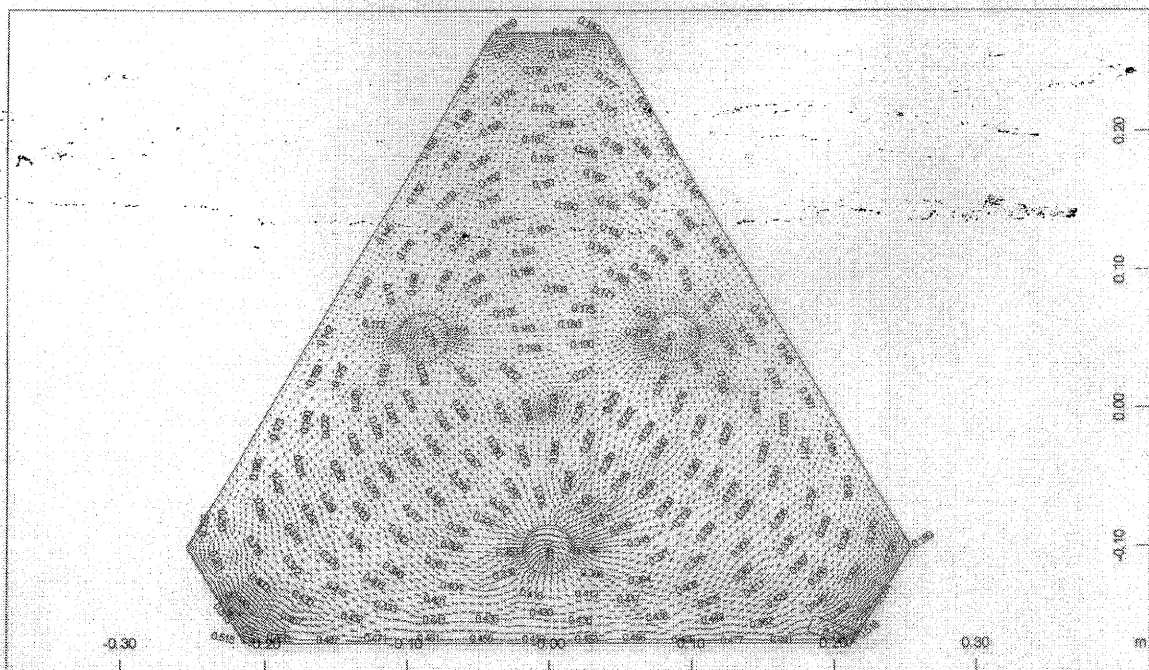
Glavne deformacije znotraj prečnega prereza zaradi temperature obtežbe so za dejansko stanje z vgrajenimi armaturnimi palicami prikazane na sliki 7. Slika 8 prikazuje deformacijsko stanje prereza brez vgrajenih palic. Primerjava ponovno pokaže, da same palice ne vplivajo bistveno na velikost in smer deformacij. V obeh primerih je natezna trdnost kamnine prekoračena, kar vodi do nastanka razpok.

Slika 7: Glavne napetosti v prečnem prerezu obeliska z vgrajenimi armaturnimi palicami

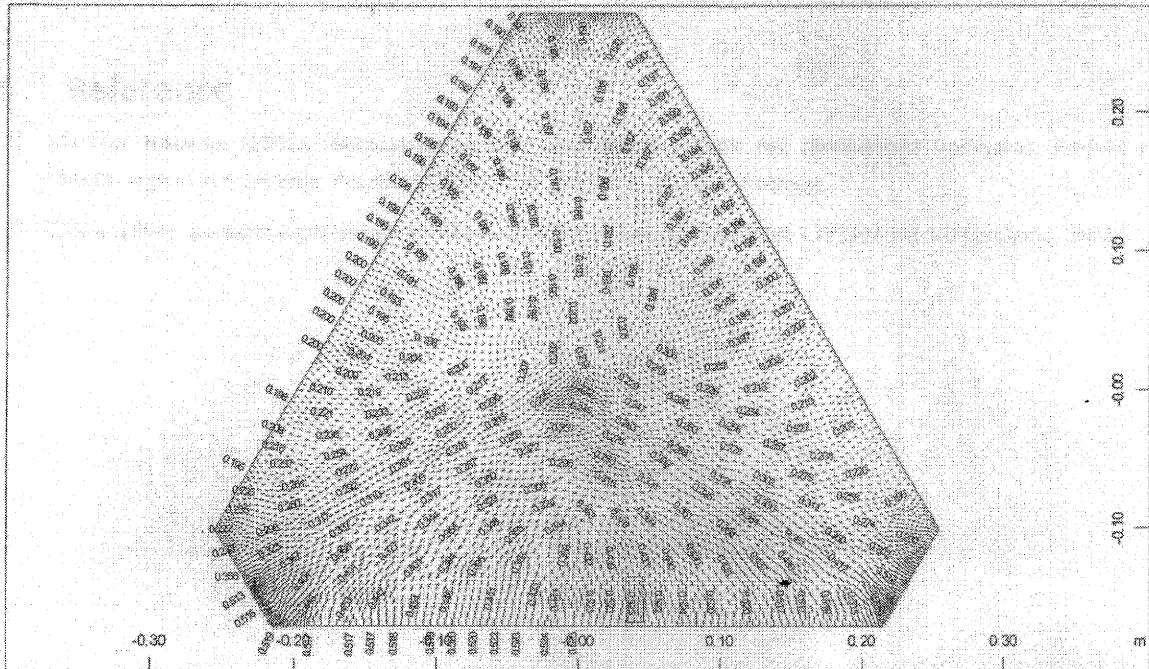
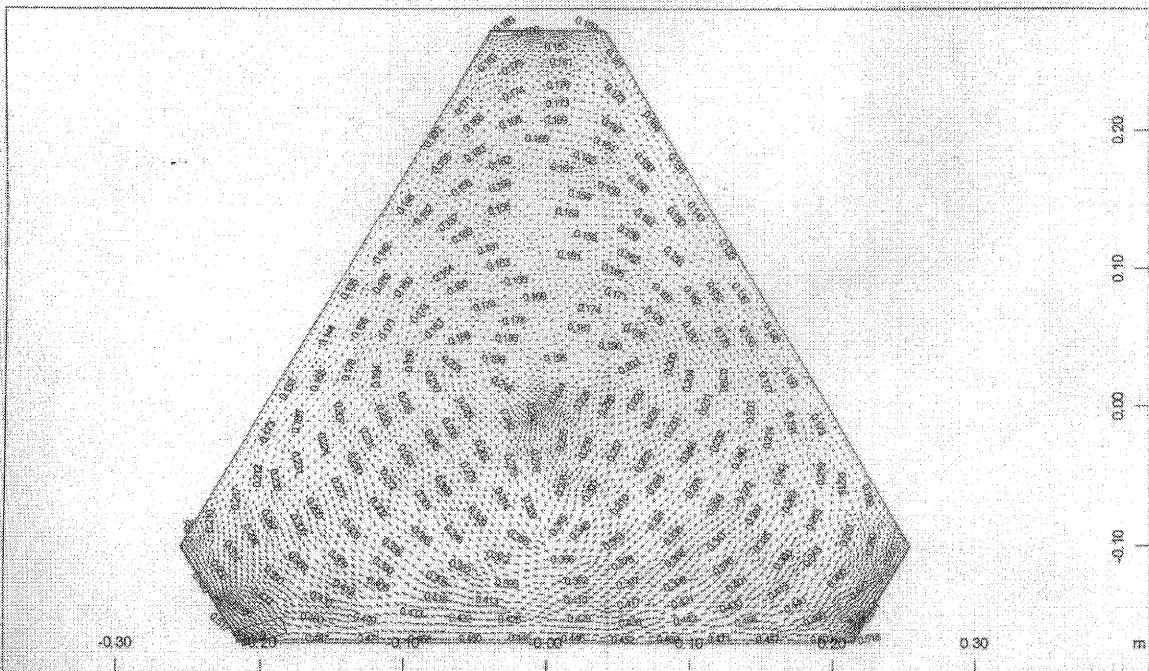
Slika 8: Glavne napetosti v prečnem prerezu obeliska brez vgrajenih armaturnih palic
