**POSLOVNO STANOVANJSKI OBJEKT – F3 S PODZEMNIMI
GARAŽAMI - ZELENA JAMA
SANACIJA**

**NAROČNIK: JAVNI STANOVANJSKI SKLAD
MESTNE OBČINE LJUBLJANA
Zarnikova 3,
1000 Ljubljana**

Št. elaborata: **03/2014**

Datum: **APRIL 2014**

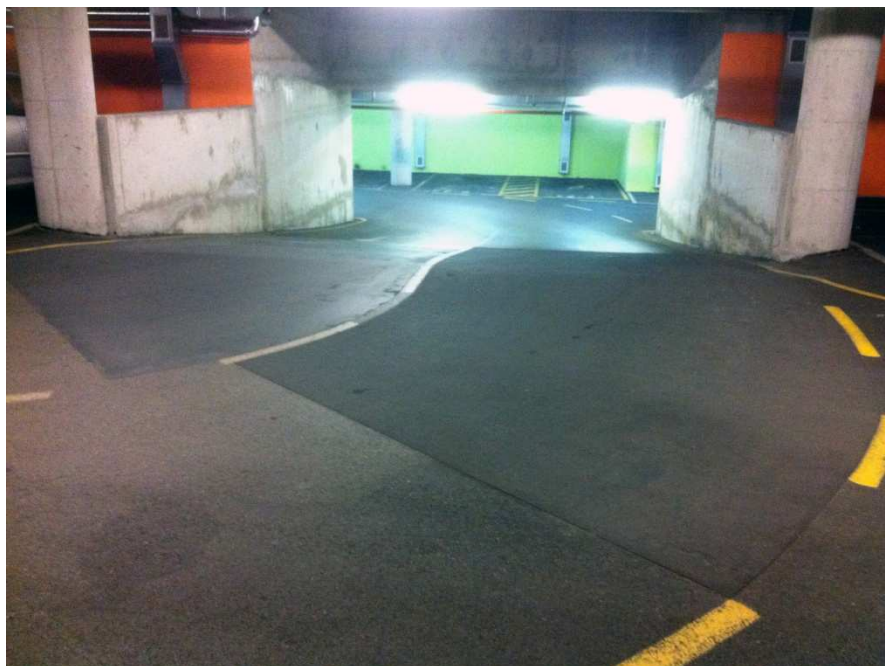
Slika 1: garaža – notranja klančina - premaz

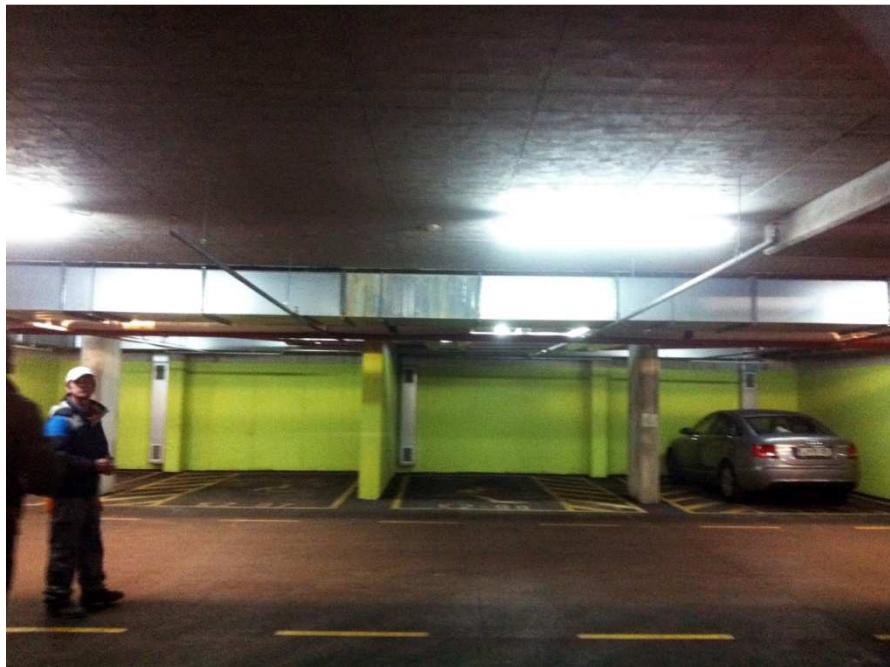
Slika 2: garaža – parkirna mesta

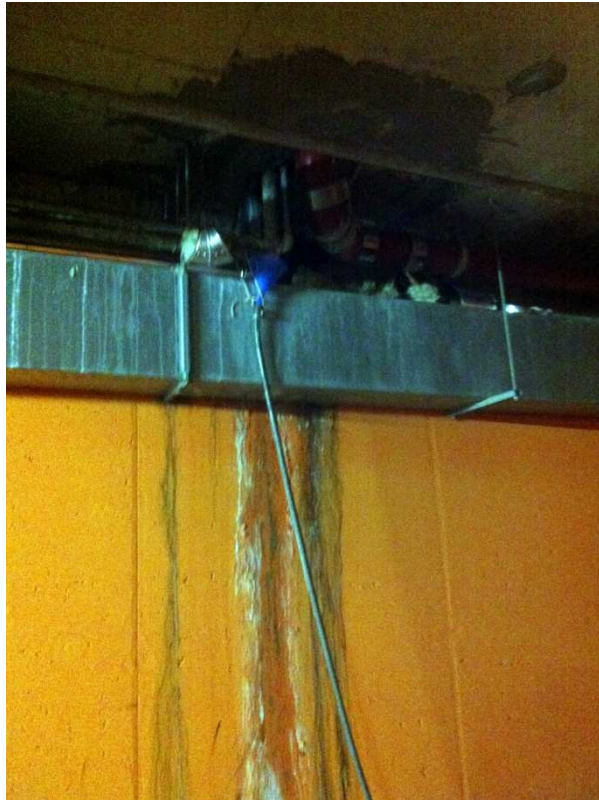
Ker v vseh kletih ni rešeno odvodnjavanje in ni izvedena hidroizolacija ob vsakem močnejšem deževju prihaja do zamakanja in vstopanja solnice skozi armirane betonske plošče. Voda, ki pronica skozi ploščo prinaša na stropno površino tudi prosto apno iz notranjosti betona.

Slika 3: garaža 1 – zamakanje pod pasažo

Sanacija tlaka garaže predvideva odstranitev asfalta v debelini do 8cm. Podlago najprej finalno očistimo. Sledi izdelava nove hidroizolacije po sistemu hladni bitumenski premaz, vroča elasto bitumenska masa (2-3kg/m²) ter vgradnja mostovnega bitumenskega traku 5mm na poliesterskem vložku, ki je odporen za nadgradnjo z vročim asfaltom. Vertikalni zaključki garaž se izdelajo po sistemu hladni bit premaz 4mm na poliesterskem vložku 200g, širine 20cm. Vertikalne zaključke še dodatno zaščitimo z zaključno letvijo iz jeklene plastificirane pločevine širine 12cm. Na koncu se vgradi asfaltni sloj ter finalni asfalt.

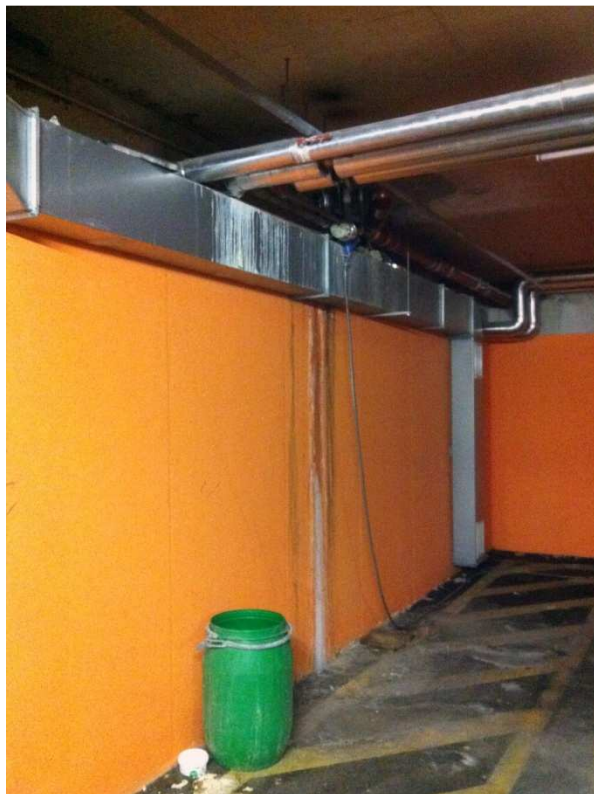
Slika 4: garaža 1 – zamakanje pod pasažo

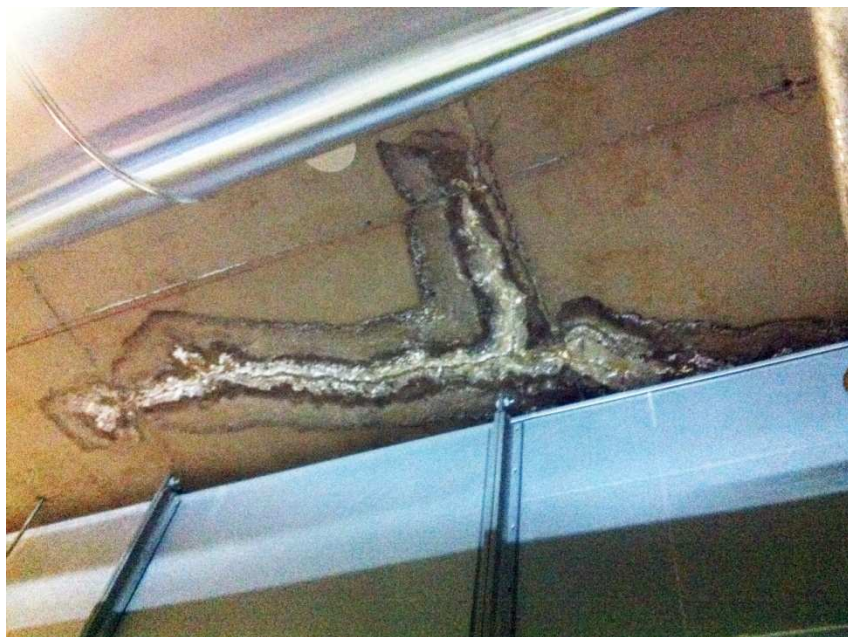
Slika 5: garaža – razpoke in zamakanje na stropu v vseh treh garažah

Razpoke, ki so nastale v vseh treh kletih saniramo tako, da jih zatesnimo z injektiranjem. Razpoke zapolnimo skozi armirano betonski strop z injektiranjem epoxidne injekcijske smole skozi predhodno uvtane in fiksirane pakerje (3-4m1). V času vgradnje poliretanski in epoksidnih smol je potrebno paziti na temperaturo.

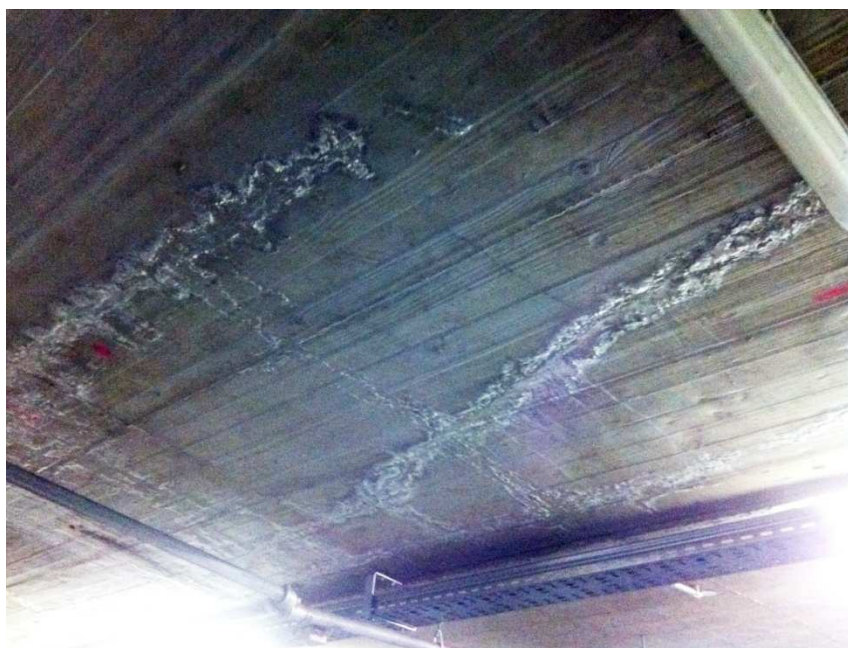
Slika 6: garaža – razpoke in zamakanje na stropu v vseh treh garažah

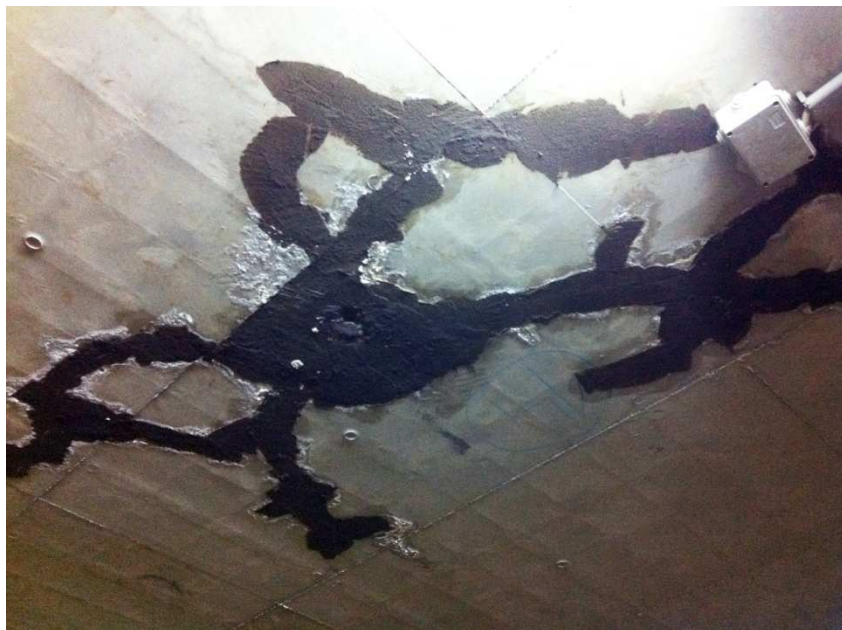
Slika 7: garaža – razpoke in zamakanje na stropu v vseh treh garažah – predhodna sanacija

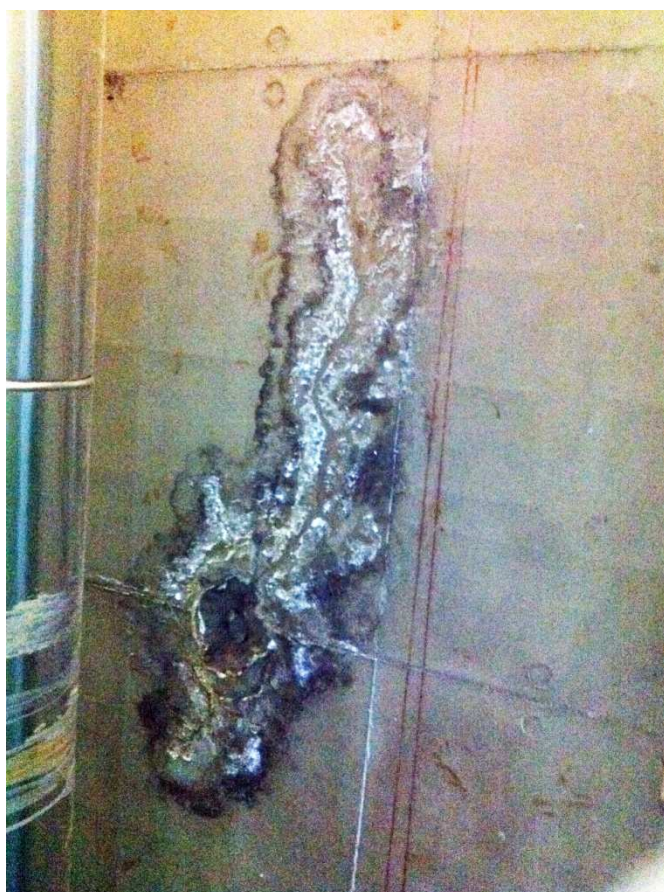
Slika 8: garaža – razpoke in zamakanje na stropu v vseh treh garažah

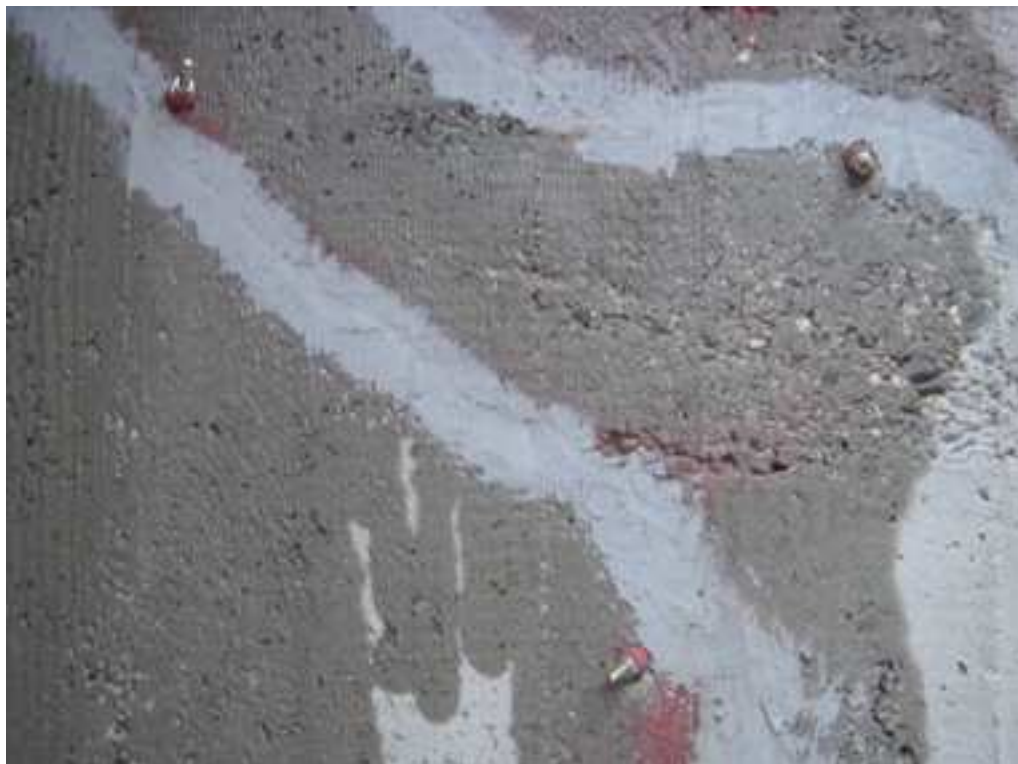
slika 9: garaža – prikaz vstavljenih pakerjev pripravljenih za injektiranje

Pri vgradnji poliretanski in epoksidnih smol je potrebno paziti tudi na temperaturo pri času vgradnje.

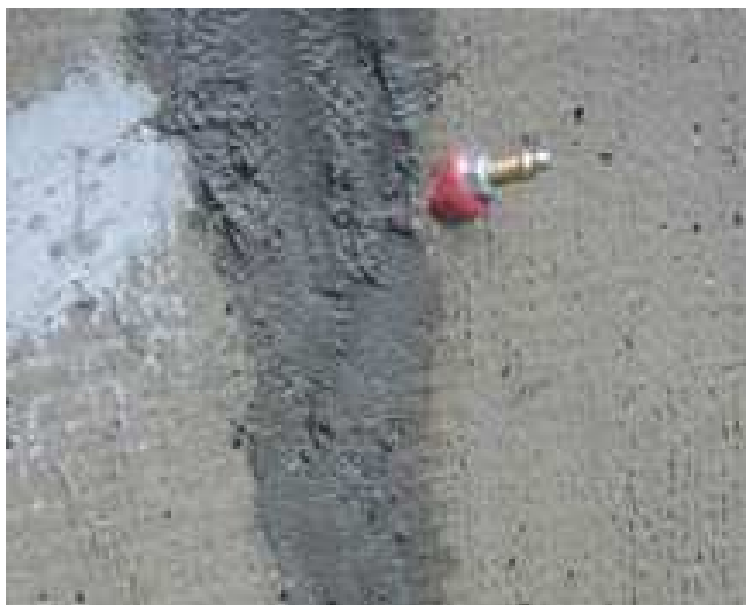
slika 10: garaža – prikaz vstavljenih pakerjev pripravljenih za injektiranje
