## KONSERVATORSKO RESTAVRATORSKI PROJEKT

### EŠD 393 LJUBLJANA STADION ZA BEŽIGRADOM

Ljubljana, december 2007

**LJUBLJANA - STADION ZA BEŽIGRADOM (EID 393)**  
**DOPOLNITEV KONSERVATORSKO RESTAVRATORSKERGA PROJEKTA**

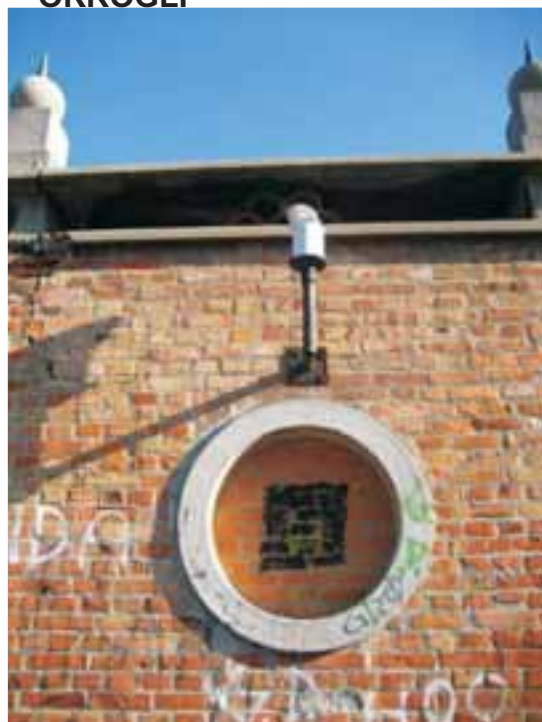
#### 1.1.4. BETONSKI OKENSKI OKVIRJI - OKROGLI

Ob vhodu na zahodni strani se nahajata v zidu 2 krožna betonska elementa v obliki obroča z zunanjim polmerom 71 cm, notranjim 60 cm in globine 11 cm. Spodnji rob betonskega obroča je od terena oddaljen 120 cm in od vhodnih vrat 430 cm. S simetrijo označujeta pomembnost vhoda.

Na robovih sta poškodovana predvsem zaradi mehanskih poškodb in ne toliko zaradi vpliva deževnice.

- očisti se nečistoč
- razpoke se poglabijo, očistijo in zapolnijo
- posledice mehanskih poškodb se očistijo, kosi se premažejo in zapolnijo
- premaže se z zaščitnim premazom

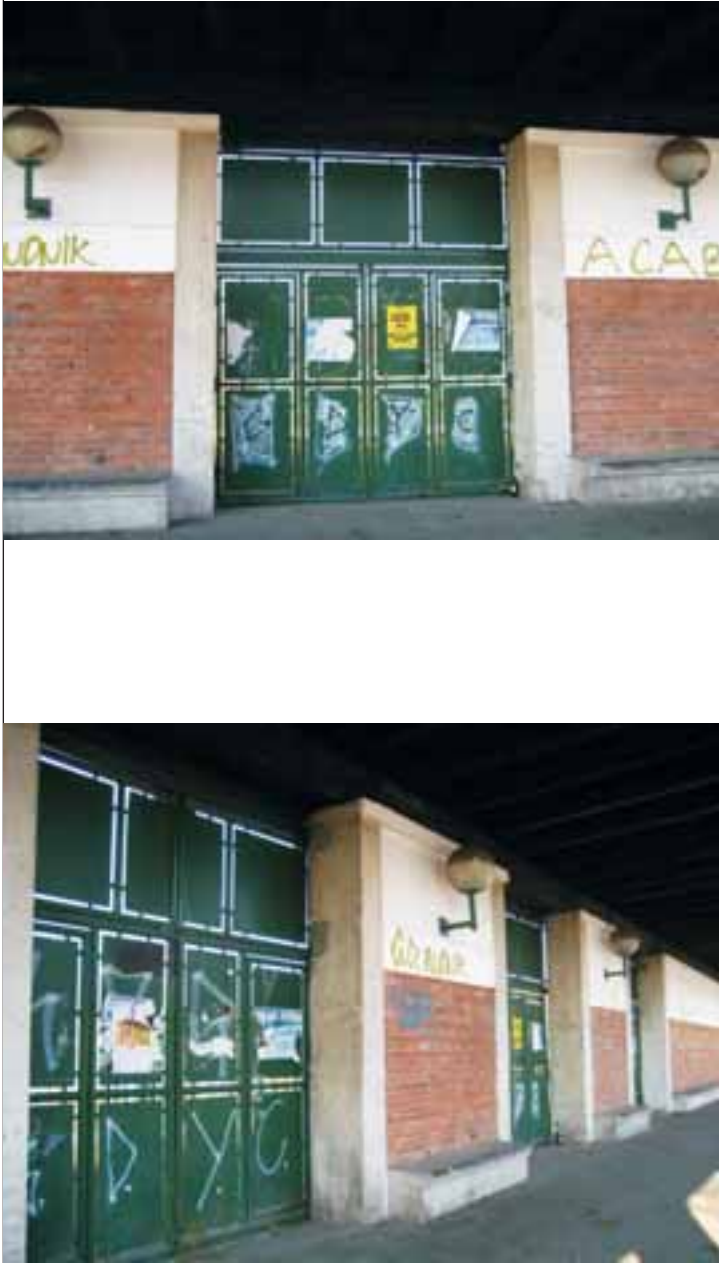
| ZIDANA OGRAJA | | | BETONSKI/KAMNITI ELEMENTI | | 23 |
|---|---|---|---|---|---|
| <p><b>1.1.5. BETONSKI VRATNI OKVIRJI</b></p> | <p>Kovinska vrata na vzhodni strani so vgrajena in ojačana z betonskimi vratnimi okvirji dimenzij 35 cm x 70 cm x 360 cm. Predstavljajo tudi statično rešitev za leseno ostrešje stebriščne lope, ki je naslonjena na ta del zidu.</p> <p>Večinoma so okrušeni zaradi mehanskih poškodb, vendar še vedno v dobrem stanju.</p> | <ul style="list-style-type: none"> <li>- očisti se nečistoč</li> <li>- razpoke se poglobijo, očistijo in zapolnijo</li> <li>- posledice mehanskih poškodb se očistijo, kosi se premažejo in zapolnijo</li> <li>-premaže se z zaščitnim premazom</li> </ul> | | | |

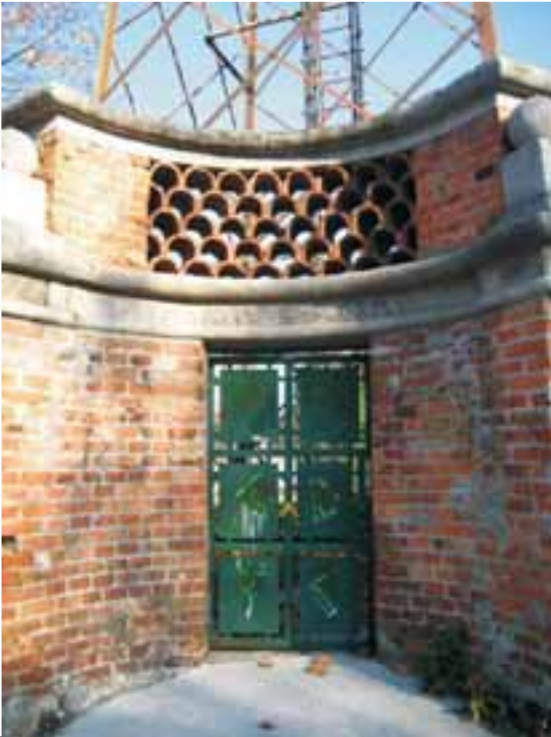
| ZIDANA OGRAJA | | | KOVINSKI ELEMENTI | | 27 |
|---|---|---|---|---|---|
| <p><b>1.3.2. VRATA NA JUGOZAHODNEM VOGALU</b></p> | <p>Na jugozahodnem delu se nahajajo kovinska vrata dimenzij 132 cm x 185 cm, ki so umeščena osno na sredino polkrožnega vogala.</p> <p>Obstoječe vratno krilo je bilo nameščeno naknadno in se razlikuje od predloga vratnih kril iz načrtov Jožeta Plečnika iz leta 1929. Predlagana je odstranitev obstoječih vrat in namestitev rekonstrukcije vrat po načrtih Jožeta Plečnika.</p> | <ul style="list-style-type: none"> <li>-odstranjevanje stare barvne plasti mehansko in kemijsko (ščetkanje, lava)</li> <li>- analiza kovine</li> <li>- zaščita kovine s temeljno barvo za kovine</li> <li>- pokrivna barva</li> <li>- v primeru rekonstrukcije predloga vratnih kril iz načrtov Jožeta Plečnika iz leta 1929:</li> <li>- odstranitev obstoječih kovinskih elementov</li> <li>- rekonstrukcija predlaganih kovinskih elementov iz leta 1929</li> <li>- namestitev na lokacijo</li> </ul> | | | |

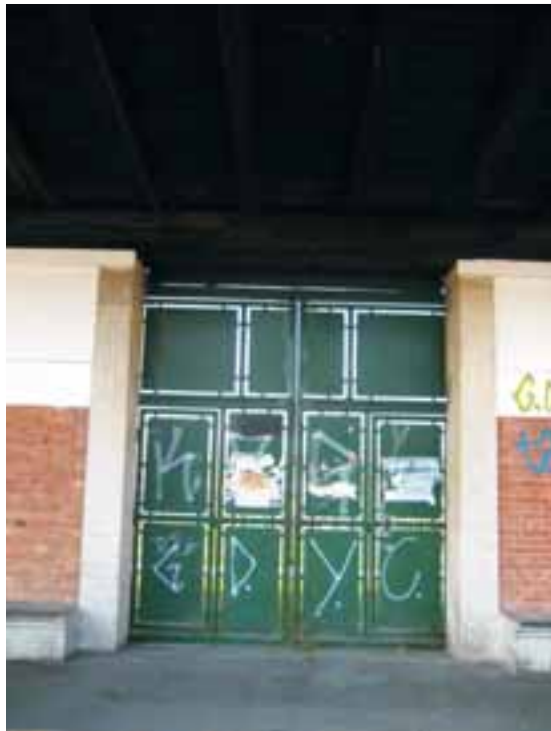
| ZIDANA OGRAJA | | | KOVINSKI ELEMENTI | | 28 |
|---|---|---|---|--|---|
| 1.3.3. VRATA NA VZHODNI STRANI - VELIKA <div></div> | <p>Na vzhodnem delu zidu se nahajajo pod napuščem stebriščne lope 3 velika kovinska vrata dimenzij 295 cm x 357 cm. Vrata so locirana osno na sredino dolžine stebriščne lope, prav tako osno med stebre.</p> <p>Obstoječa vratna krila so bila nameščena naknadno in se razlikujejo od predloga vratnih kril iz načrtov Jožeta Plečnika iz leta 1929. Predlagana je odstranitev obstoječih vrat in namestitev rekonstrukcije vrat po načrtih Jožeta Plečnika.</p> | <p>-odstranjevanje stare barvne plasti mehansko in kemijsko (ščetkanje, lava)</p> <p>- analiza kovine</p> <p>- zaščita kovine s temeljno barvo za kovine</p> <p>- pokrivna barva</p> <p>-v primeru rekonstrukcije predloga vratnih kril iz načrtov Jožeta Plečnika iz leta 1929:</p> <p>- odstranitev obstoječih kovinskih elementov</p> <p>- rekonstrukcija predlaganih kovinskih elementov iz leta 1929</p> <p>- namestitev na lokacijo</p> | | | |

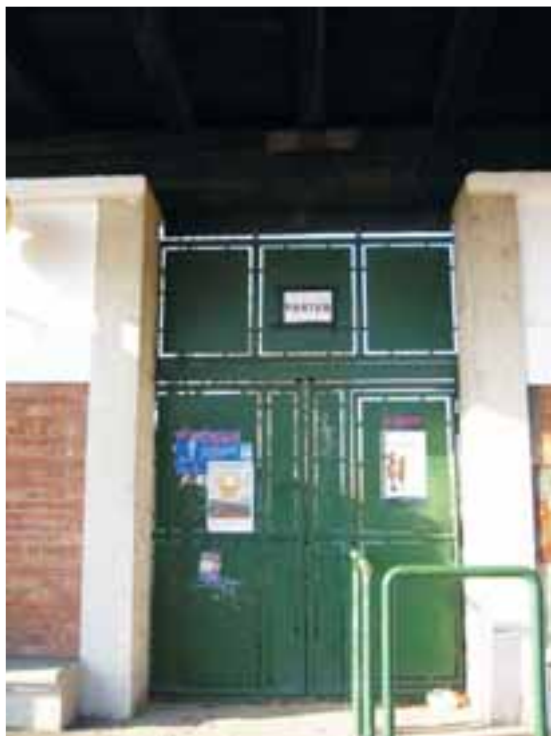
| ZIDANA OGRAJA | | | KOVINSKI ELEMENTI | | 28 |
|---|---|---|---|--|---|
| 1.3.4. VRATA NA VZHODNI STRANI - MALA <div></div> | <p>Na vzhodnem delu zidu se nahaja pod napuščem stebriščne lope dvoje manjših kovinskih vrat dimenzij 225 cm x 357 cm. Vrata so locirana osno med stebre skrajno levo in desno stebriščne lope.</p> <p>Obstoječi vratni krili sta bili nameščeni naknadno in se razlikujeta od predloga vratnih kril iz načrtov Jožeta Plečnika iz leta 1929. Predlagana je odstranitev obstoječih vrat in namestitev rekonstrukcije vrat po načrtih Jožeta Plečnika.</p> | <p>-odstranjevanje stare barvne plasti mehansko in kemijsko (ščetkanje, lava)</p> <p>- analiza kovine</p> <p>- zaščita kovine s temeljno barvo za kovine</p> <p>- pokrivna barva</p> <p>-v primeru rekonstrukcije predloga vratnih kril iz načrtov Jožeta Plečnika iz leta 1929:</p> <p>- odstranitev obstoječih kovinskih elementov</p> <p>- rekonstrukcija predlaganih kovinskih elementov iz leta 1929</p> <p>- namestitev na lokacijo</p> | | | |

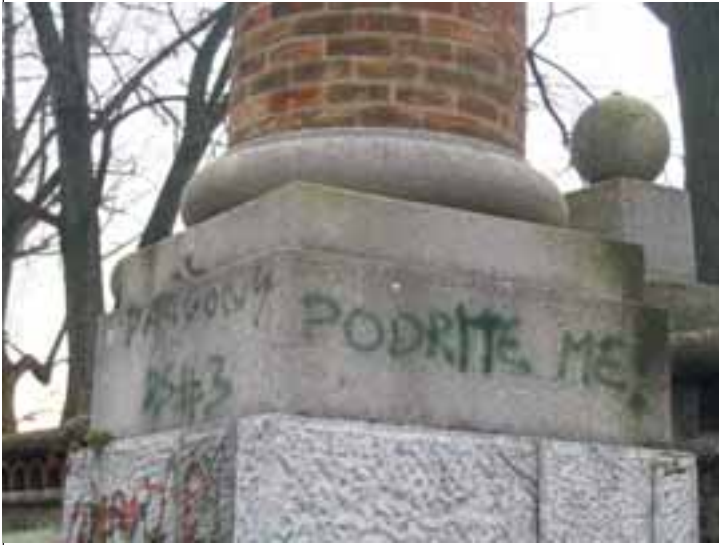
| SPOMINSKI STEBER Z VETRNICO STRANI NEBA | | | BETONSKI / KAMNITI ELEMENTI | 50 |
|---|---|---|---|---|
| <b>3.1.2. BAZA</b><br> | <p>Baza stebra na kamnitem podstavku je iz betona. Sestavljena je iz treh delov: spodnji kvadratni del dimenzij 110 cm x 110 cm x 37 cm, srednji manjši kvadratni del dimenzij 100 cm x 100 cm x 18 cm in zgornji zaokroženi del s polmerom 50 cm in debelino 18 cm.</p> <p>Baza je mehansko poškodovana in predvsem na pravokotnih delih na vogalih okrušena.</p> | <ul style="list-style-type: none"> <li>- očisti se nečistoč</li> <li>- razpoke se poglobijo, očistijo in zapolnijo</li> <li>- posledice mehanskih poškodb se očistijo, kosi se premažejo in zapolnijo</li> <li>- premaže se z zaščitnim premazom</li> </ul> | | |

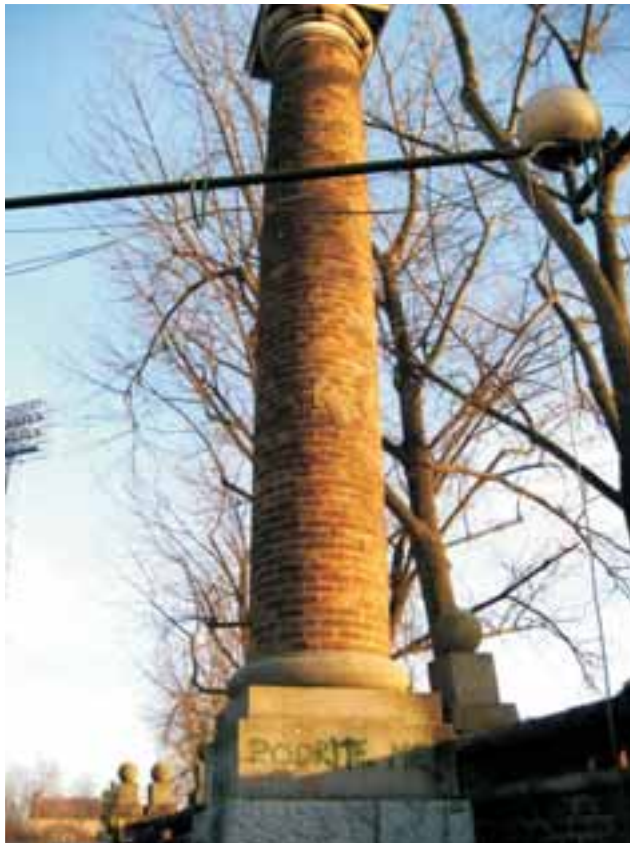
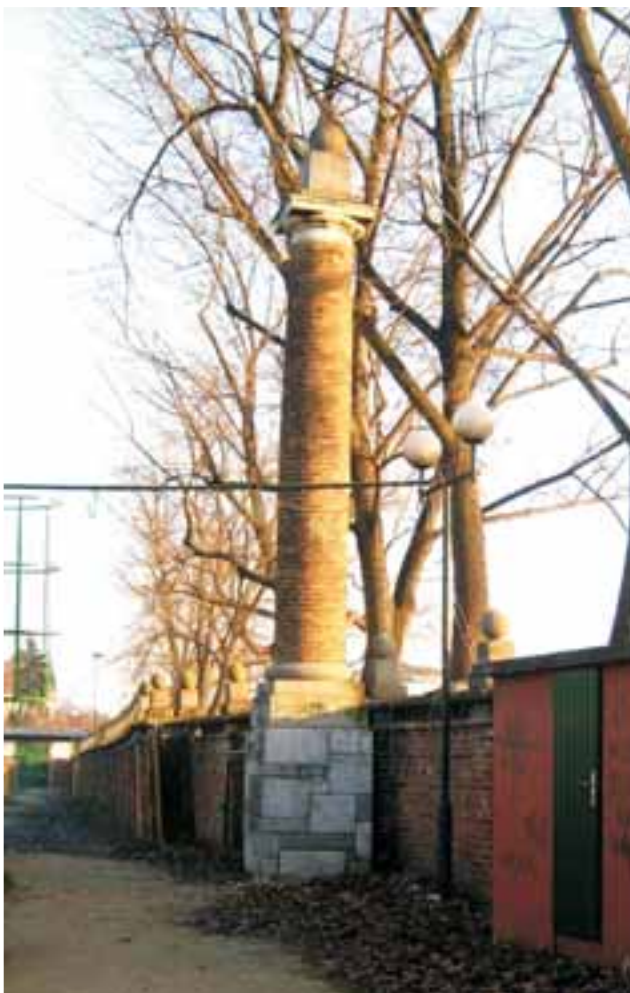
</div></div> | <div>Steber je v celoti zidan iz opek dimenzije 28 cm x 13,5 cm x 6 cm.Opeke so zafugirane v notranjosti z malto z grobejšo in večjo granulacijo delcev. Rege so na zunanosti zaglajene s finejšo malto.</div> <div>Steber je poškodovan v glavnem zaradi mehanskih poškodb in zaradi delovanja vode in temperaturnih razlik.</div> | <div>- opeke, za katere se ugotovi, da so preveč poškodovane, se zamenja</div> <div>- ostale se očisti nečistoč</div> <div>- rege se očistijo nečistoč in zapolnijo, kjer je potrebno</div> <div>- premaže se z zaščitnimi premazi</div> |                                                                                                                                                                                                                                                                                                                                                                                                                                                                                                                                                                                                                                                                                                                                                                                                                                                                                                                                                                                                                                                                                                                                                                                        |          |                   |  |            |           |     |            |             |  |                                                                                                                                                                            |                                         |  |             |      |  |                                       |                                     |  |                |                        |  |                                            |                 |  |              |       |  |         |               |  |  |           |  |  |    |  |                       |              |  |                                                |  |  |
| | | |

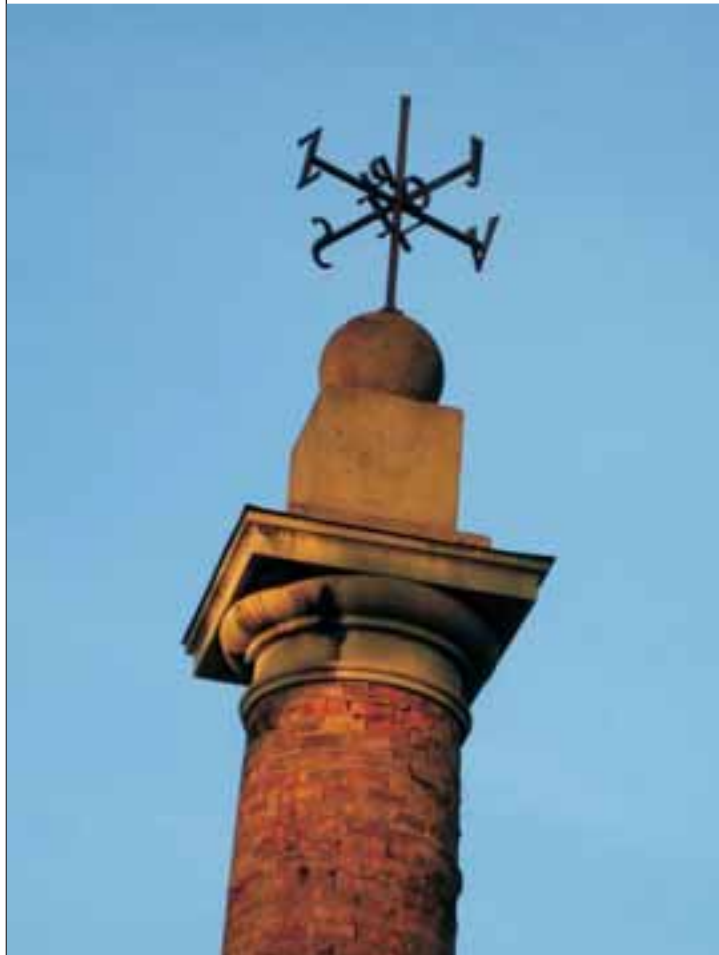
</div> | <p>Končni zaključek celotnega stebra je kovinska vetrnica s stranmi neba. Vdelana je v vmesni kovinski povezovalni člen med betonskim stebričkom s kroglo. V križ s stranmi neba so vdelane črke O, R, E, L.</p> <p>Element je sestavljen iz 3 zvarjenih palic, ki so pravokotne ena na drugo. Vertikalna palica je nekoliko daljša in ima dimenzijo 92 cm, obe horizontalni pa sta dolžine 73 cm. Gre za kvadratni profil dimenzij 3 cm x 3 cm. Na skrajnih koncih horizontalnih palic so vdelane kovinske črke S, J, V, Z.</p> <p>Element je nekoliko korodiran zaradi eksternih vplivov.</p> | <ul style="list-style-type: none"><li>- odstranjevanje stare barvne plasti mehansko in kemijsko (ščetkanje, lava)</li><li>- analiza kovine</li><li>- zaščita kovine s temeljno barvo za kovine</li><li>- pokrivna barva</li></ul> |                                                                                                                                                                                                                                                                                                                                                                                                                                                                                                                                                                                                                                                                                                                                                                                                                                                                                                                                                                                                                                                 |          |                   |  |            |           |     |            |             |  |                                                                                                                                                                            |                                         |  |      |  |             |                                     |  |                |  |  |              |                        |       |        |                   |               |  |  |           |  |  |    |                       |              |  |  |                                                |  |  |
| | | |

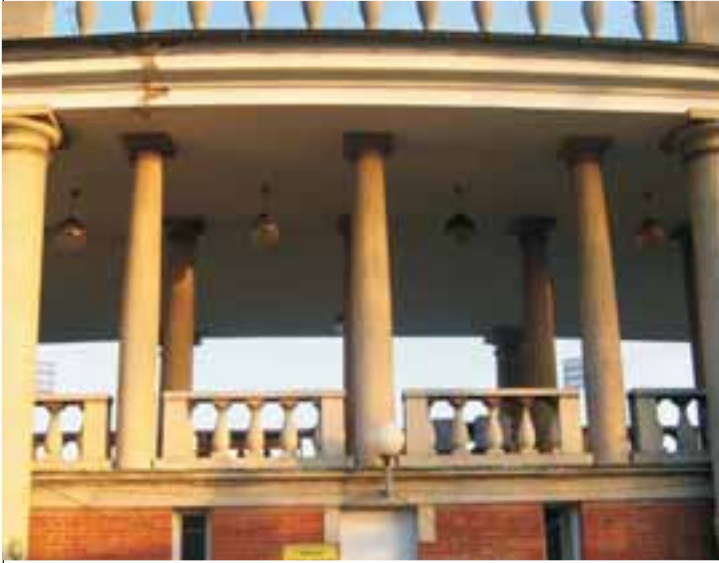
| GLORIETA | | | BETONSKI / KAMNITI ELEMENTI | 59 |
|---|---|---|---|---|
| <div>4.1.2. STEBER - MALI</div> <div></div> | <p>Steber je v celoti betonski in je sestavljen iz dveh delov: betonskega stebra in betonskega kapitela. Celoten steber je visok 470 cm in podpira strešno konstrukcijo gloriете. Spodnji polmer stebra je 23 cm, z višino se pod kapitelom zoži na polmer 17,5 cm. Kapitel je sestavljen iz treh elementov: spodnji zaokrožen element s polmerom 21 cm in debelino 8 cm, srednji del s polmerom 17,5 cm in debelino 8,5 cm in zgornji zaokrožen element s polmerom 27 cm in debelino 15 cm. Stebrov je skupaj 14- 7 na vzhodni strani in 7 na zahodni strani, nahajajo se med nadstropjem in streho na osni razdalji na vzhodni strani 246 cm in na zahodni strani 255 cm.</p> <p>Večinoma so v zelo dobrem stanju, na nekaterih mestih so mehansko poškodovani.</p> | <ul style="list-style-type: none"><li>- očisti se nečistoč</li><li>- razpoke se poglobijo, očistijo in zapolnijo</li><li>- posledice mehanskih poškodb se očistijo, kosi se premažejo in zapolnijo</li><li>- premaže se z zaščitnim premazom</li></ul> | | |

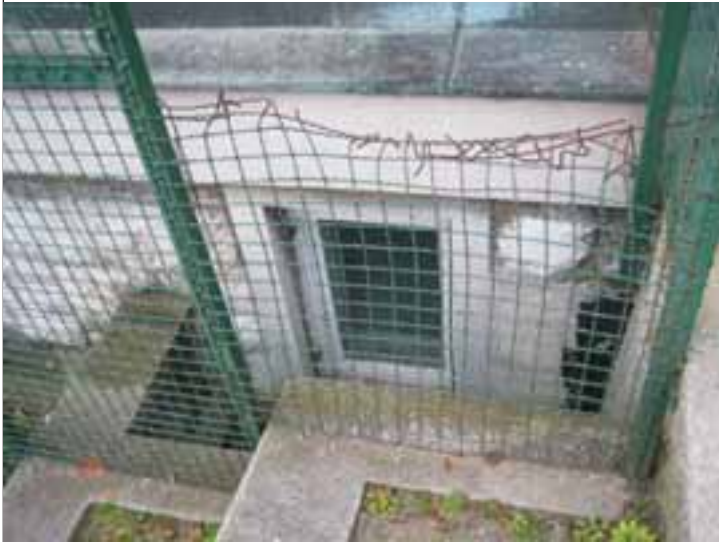
| GLORIETA | | | BETONSKI / KAMNITI ELEMENTI 62 | |
|---|---|---|---|---|
| <p><b>4.1.10. OKENSKI OKVIR DVOJNEGA OKNA V KLETI NA STRANSKIH FASADAH</b></p> | <p>V kleti je na severni in južni strani po 1 okno, ki sta v opečni zid vstavljeni z betonskim okvirjem z notranjimi dimenzijami 50 cm x 60 cm x 98 cm in debelino okvirja 15 cm.</p> <p>Okvirja sta v dobrem stanju, nekoliko sta poškodovana zaradi vpliva vode.</p> | <ul style="list-style-type: none"> <li>- očisti se nečistoč</li> <li>- razpoke se poglobijo, očistijo in zapolnijo</li> <li>- posledice mehanskih poškodb se očistijo, kosi se premažejo in zapolnijo</li> <li>- premaže se z zaščitnim premazom</li> </ul> | | |

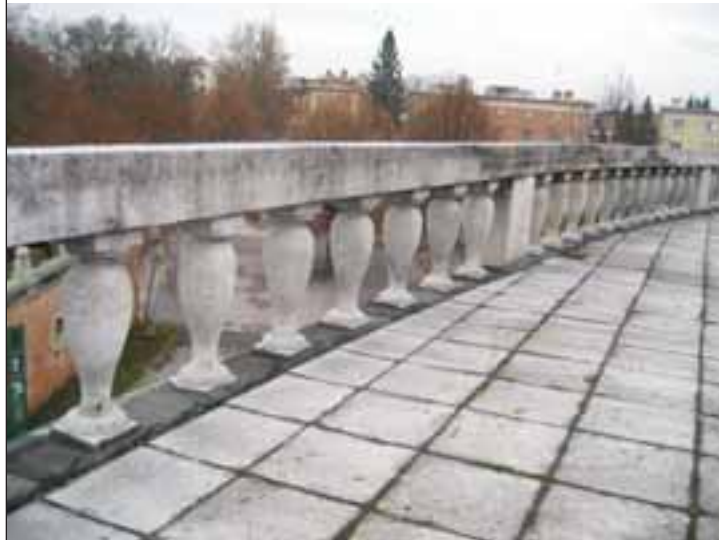
| <p>Strešna ploščad je prekrita s kamnitim/betonskimi ploščami dimenzij 50 cm x 50 cm. Naklon strehe pada proti daljšima stranicama stavbe- na vzhodno in zahodno stran za 1°.</p> <p>Plošče so nekoliko erodirane in mehansko poškodovane, rege so napolnjene z nečistočami, vmes rase tudi plevel, problematični so detajli stikov med ploščami in odtoki za deževnico do žleba.</p> | <ul style="list-style-type: none"><li>- očisti se nečistoč</li><li>- razpoke se poglobijo, očistijo in zapolnijo</li><li>- posledice mehanskih poškodb se očistijo, kosi se premažejo in zapolnijo</li><li>- rege se očistijo in na novo zapolnijo</li></ul> | | | | | | | | | | | | | | | | | | |
| <b>4.1.15. RAZŠIRITEV BALUSTRADNEGA DELA NA STREŠNI PLOŠČADI</b><br>

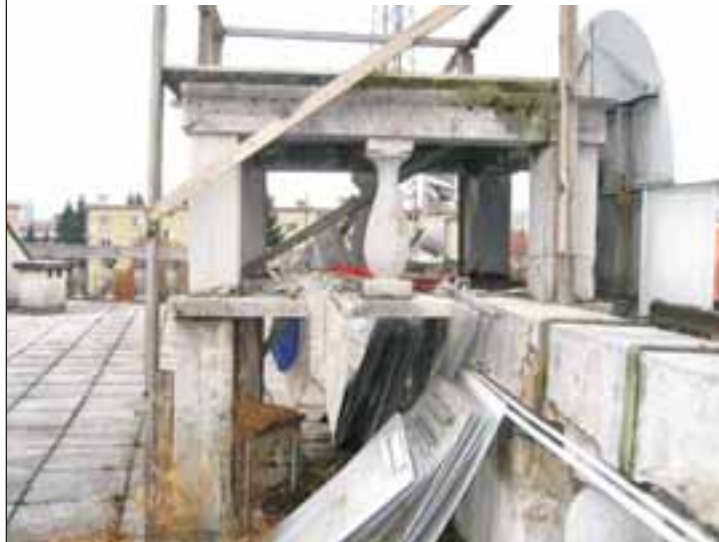
| <p>Na strehi se v osi vzhodne fasade na skrajnem vzhodnem robu nahaja razširitev balustradnega dela, ki je z vzhodno stranjo naslonjena na ograjo na strehi. Celotna konstrukcija ima dimenzije 200 cm x 192 cm x 225 cm. Sestavljena je iz 5 delov: spodnja vogalna kvadratna podpornika dimenzij 25 cm x 20 cm x 130 cm, vmesna betonska ploščad debeline 12 cm in s kvadraturu cca 4 m2, zgornji vogalni podporniki dimenzij 25 cm x 20 cm x 70 cm, zgornji pravokotni povezovalni del dimenzij 22 cm x 18 cm in dolžine cca 6 metrov ter vmesni stebrički, ki so sestavljeni iz treh delov, generalno pa so visoki 70 cm. Stebriček je sestavljen iz spodnje pravokotne baze dimenzij 17,5 cm x 17,5 cm x 8 cm; srednjega zaokroženega stebra s skrajnim spodnjim polmerom 4 cm, najširšim delom s polmerom 10 cm, najožjim delom s polmerom 4 cm in skrajnim zgornjim polmerom 5,5 cm; ter zgornjega pravokotnega kapitela dimenzij 17,5 cm x 17,5 cm x 5,5 cm.</p> <p>Celoten element je v zelo slabem stanju, je zanemarjen in razpadajoč. V glavnem gre za posledice vlage in delovanja temperaturnih razlik, na nekaterih delih se je razrasel mah.</p> | <ul style="list-style-type: none"><li>- očisti se nečistoč</li><li>- razpoke se poglobijo, očistijo in zapolnijo</li><li>- posledice mehanskih poškodb se očistijo, kosi se premažejo in zapolnijo</li><li>- premaže se z zaščitnim premazom</li></ul> | | | | | | | | | | | | | | | | | | |
|

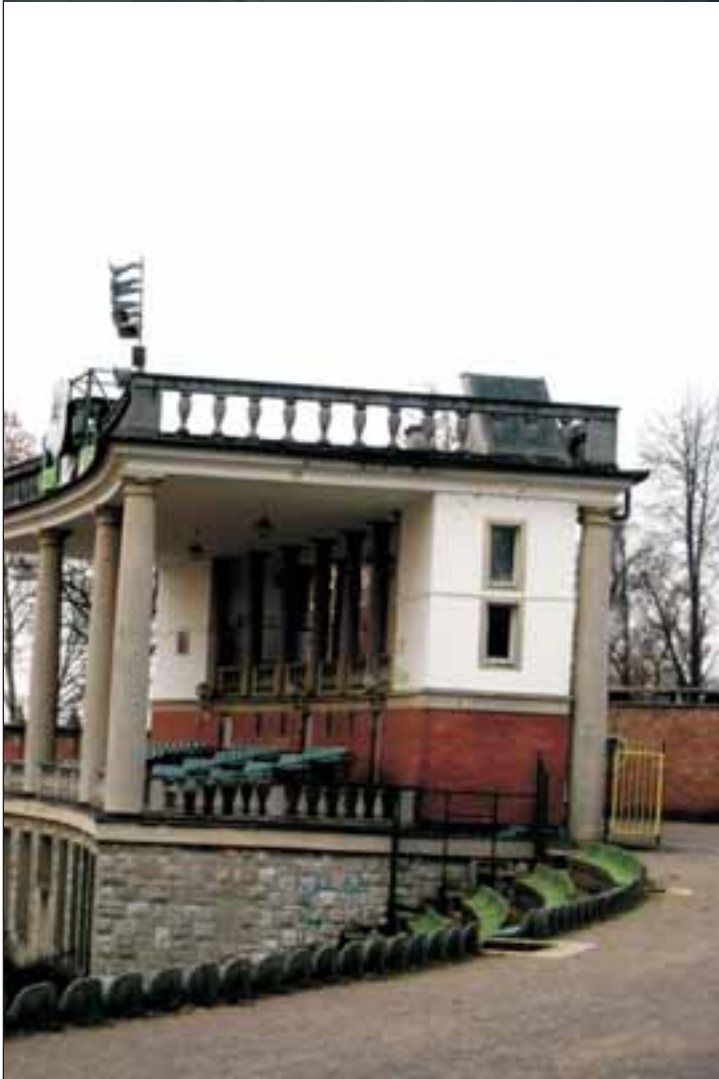
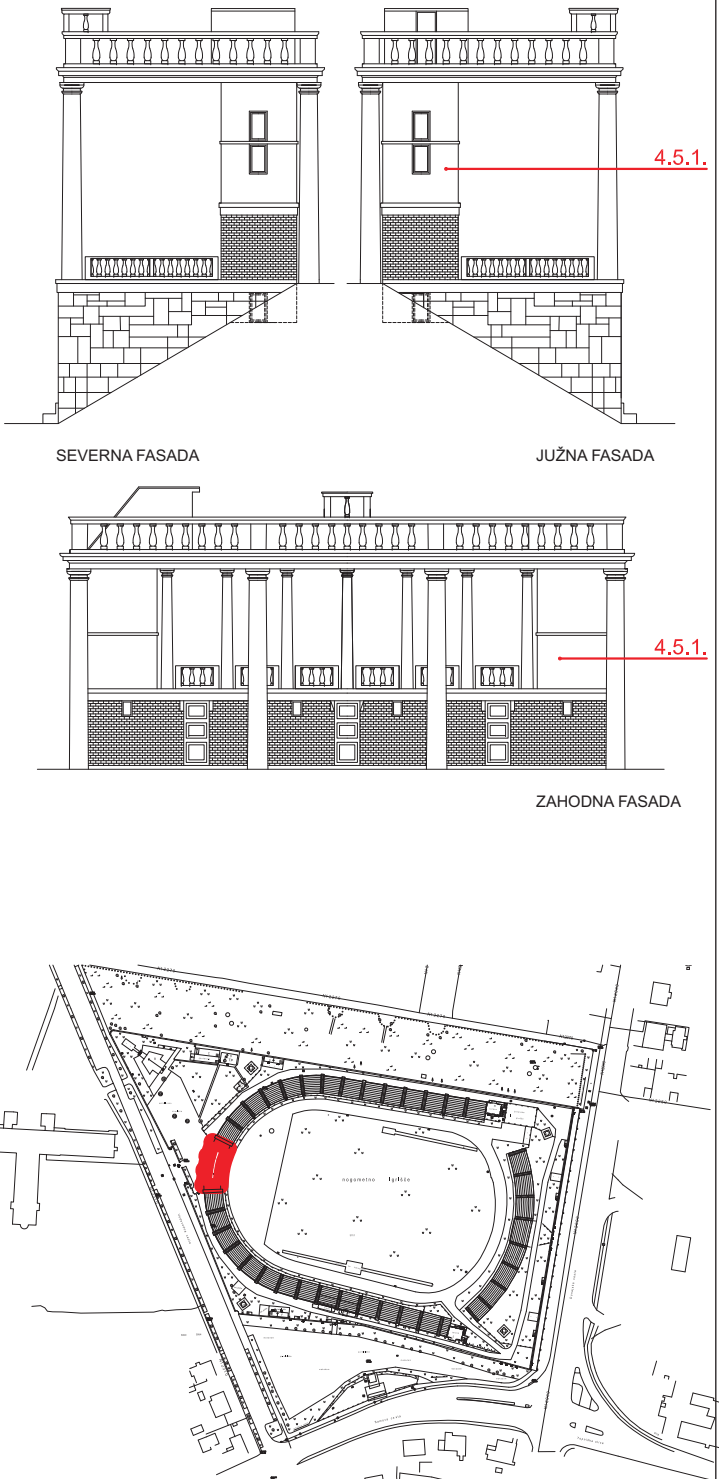
| GLORIETA | | | OMET | 72 |
|---|---|---|---|---|
| <p><b>4.5.1. RAVNI DELI FASADE Z VSEMI PROFILIRANIMI ZAKLJUČKI</b></p> | <p>Ravnih ometanih delov na fasadi je skupaj 380 m2. Gre pa za skrajne severne in južne dele fasade, kjer se nahajajo stopnice in soba z ozvočenjem. Ta dva dela tako z gladko belo barvano površino zgledata zelo drugačna od opečnega in kamnitega dela in nakazujeta drugačno funkcijo.</p> <p>Večjih poškodb zaradi vode in temperatur ni videti, površina pa je predvsem potrebna čiščenja in lokalnih popravkov.</p> | <ul style="list-style-type: none"> <li>- stabilen originalni omet se ohranja</li> <li>- pred odbijanjem poškodovanega ometa je potrebno izdelati načrte oz. posnetek originalnega stanja fasade za potrebe rekonstrukcije</li> <li>- odbijanje grobega in finega ometa do zdrave podlage s transportom na gradbiščno deponijo</li> <li>- čiščenje prahu z nosilne opečne podlage in spiranje z vodo pod manjšim pritiskom</li> <li>- rekonstrukcij ometa zelo razčlenjene fasade z oblikovno strukturo v skladu z ohranjeno celoto</li> <li>- izvedba potrebnih šablon za izdelavo profiliranih robov</li> </ul> | | |

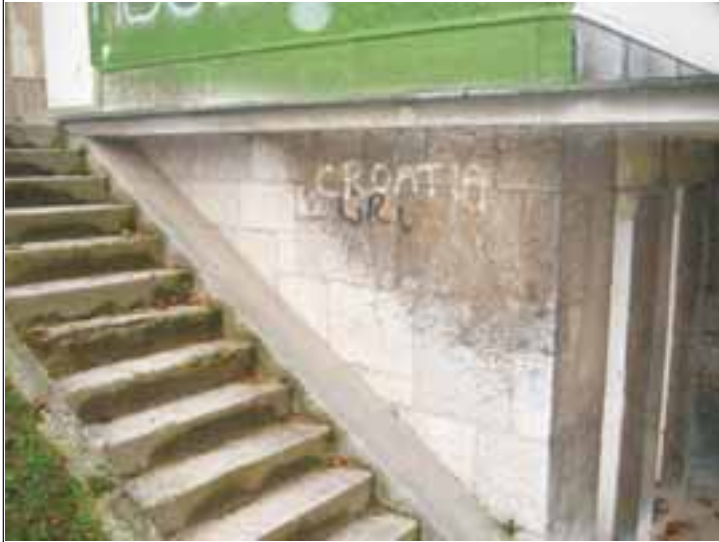
| MALA PAVILJONA | | | BETONSKI / KAMNITI ELEMENTI | 78 |
|---|---|---|---|---|
| <div>5.1.2. KAMNITA OBLOGA KLETI IN OPORNEGA ZIDU</div> | <p>Obloga iz kamna je iz posameznih kosov različnih dimenzij, kot kolaž so zloženi v kompozicijo, ki prekriva celotno površino fasade kleti, in sicer 56 m<sup>2</sup>.</p> <p>Kamen je načeloma v dobrem stanju, nekaj je mehanskih poškodb in nekaj erozije, vogali so tudi oščrbljeni.</p> | <ul style="list-style-type: none"><li>- odstranjevanje nečistoč in površinskih oblog z nizkotlačnim peskanjem v kombinaciji z vodo (pritisk zraka od 0,5 do 1,5 bara). Kot abrazivno sredstvo se uporabijo amorfni silikati, granulacije od 0,1 do 0,25mm (trdota po lestvici Mohs je 6)</li><li>- odstranjevanje vseh nepotrebnih kovinskih ostankov</li><li>- odstranjevanje neustreznih recentnih plomb, kitov in domodelacij</li><li>- odstranjevanje madežev različnega izvora z ustreznimi topili. Po posegu se površino večkrat spere z vodo</li><li>- priprava kovinskih, antikorozivnih moznikov za domodelacijo</li><li>- injektiranje ter kitanje razpok in poškodb.</li><li>- domodelacija oz. rekonstrukcija manjkajočih delov iz kamna</li><li>- lepljenje prelomljenih elementov</li><li>- retuša domodeliranih mest</li><li>- utrjevanje in impregnacija elementov pred nadaljnim propadanjem.</li></ul> | | |

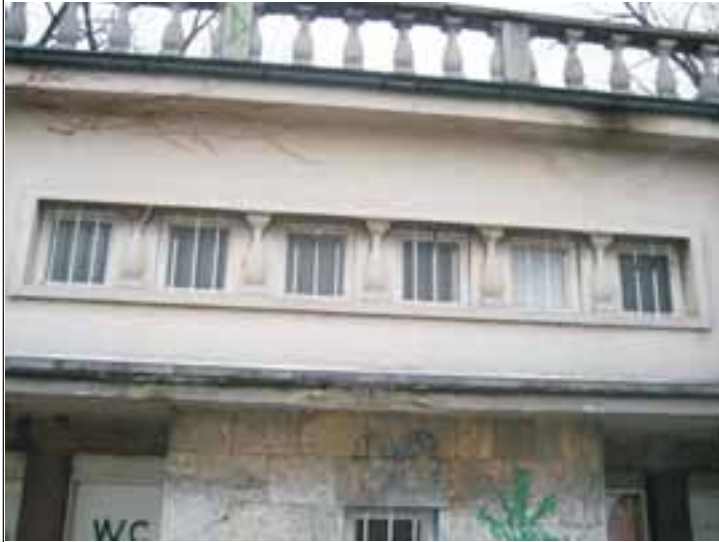
| MALA PAVILJONA | | | BETONSKI / KAMNITI ELEMENTI | 78 |
|---|---|---|---|---|
| <div>5.1.3. OKENSKI OKVIR Z VMESNIMI STEBRIČKI</div> | <p>Na severni fasadi je v pritličju 6 oken, ki so obzidana z betonskim okvirjem z notranjimi dimenzijami 540 cm x 70 cm x 45 cm. Okvir ima debelino 10 cm. Med okni v okvirjuje 5 vmesnih betonskih podpornikov pravokotne oblike z dimanzijami 30 cm x 70 cm x 45 cm. Na te podpornike je nameščenih 5 polovičk stebričkov identičnih tistim s strešne ograje.</p> <p>Okvir ne daje vtisa poškodovanosti, verjetno je potreben le lokalnih popravil in čiščenja.</p> | <ul style="list-style-type: none"><li>- očisti se nečistoč</li><li>- razpoke se poglobijo, očistijo in zapolnijo</li><li>- posledice mehanskih poškodb se očistijo, kosi se premažejo in zapolnijo</li><li>- premaže se z zaščitnim premazom</li></ul> | | |

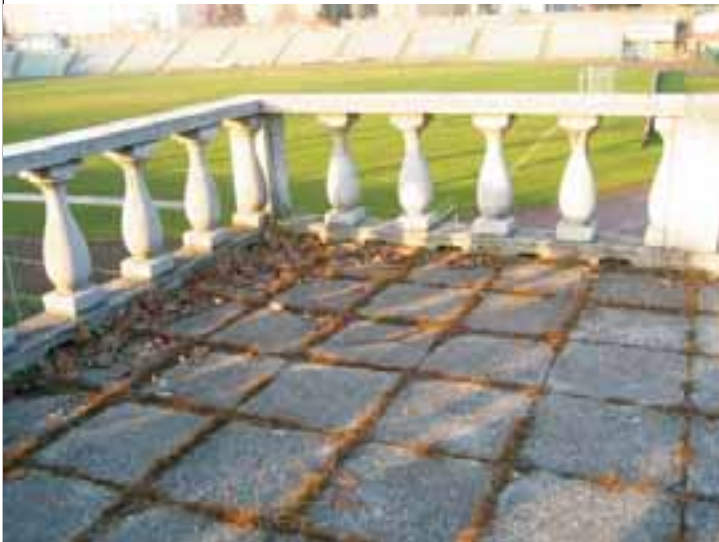
| MALA PAVILJONA | | | BETONSKI / KAMNITI ELEMENTI 79 | |
|---|---|---|---|---|
| <p><b>5.1.4. STREŠNA PLOŠČAD</b></p> | <p>Strešna ploščad je prekrita s kamnitim/betonskimi ploščami dimenzij 50 cm x 50 cm. Naklon strehe pada proti daljšima stranicama stavbe- na vzhodno in zahodno stran za 1°.</p> <p>Plošče so nekoliko erodirane in mehansko poškodovane, rege so napolnjene z nečistočami, vmes rase tudi plevel, problematični so detajli stikov med ploščami in odtoki za deževnico do žleba.</p> | <ul style="list-style-type: none"> <li>- očisti se nečistoč</li> <li>- razpoke se poglobijo, očistijo in zapolnijo</li> <li>- posledice mehanskih poškodb se očistijo, kosi se premažejo in zapolnijo</li> <li>- premaže se z zaščitnim premazom</li> </ul> | <p>TLORIS STREHE</p> | |

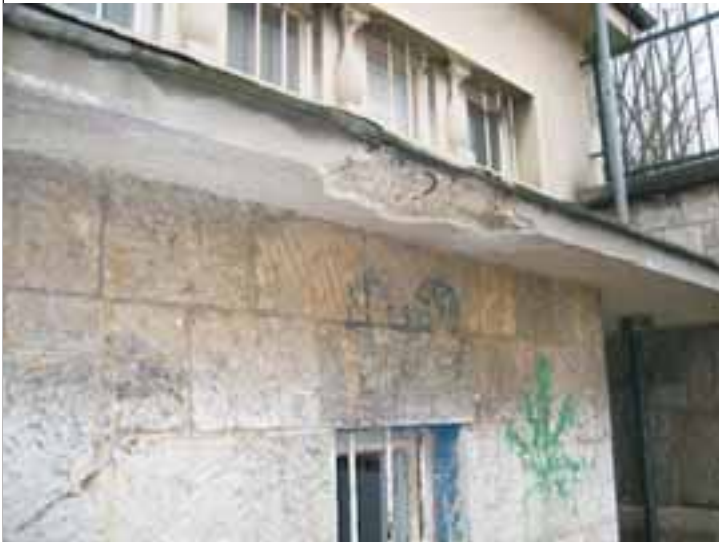
| MALA PAVILJONA | | | BETONSKI / KAMNITI ELEMENTI 79 | |
|---|---|---|---|---|
| <p><b>5.1.6. NADSTREŠEK</b></p> | <p>Med kletnim in pritličnim delom se nahaja betonski nadstrešek, ki nakazuje delitev med kamnitim in ometanim delom in varuje kletni del pred vremenskimi dejavniki.</p> <p>Skupaj pokriva 9 m2 površine in ima debelino 20 cm. Zaščiten je s pločevinasto kritino.</p> <p>Na nekaterih delih je zelo poškodovan, nekateri deli tudi manjkajo. Potrbrn je temeljitega popravila.</p> | <ul style="list-style-type: none"> <li>- očisti se nečistoč</li> <li>- razpoke se poglobijo, očistijo in zapolnijo</li> <li>- posledice mehanskih poškodb se očistijo, kosi se premažejo in zapolnijo</li> <li>- premaže se z zaščitnim premazom</li> </ul> | | |
