Naročnik: Javni stanovanjski sklad  
Mestne občine Ljubljana,  
Zarnikova 3  
1000 Ljubljana

Zadeva: Pregled ovoja stavbe in stanovanj,  
zaradi nastanka plesni znotraj  
stanovanj

Dopolnitev št. D1 - 2706/2014 - P372  
Z dne 27.6.2014

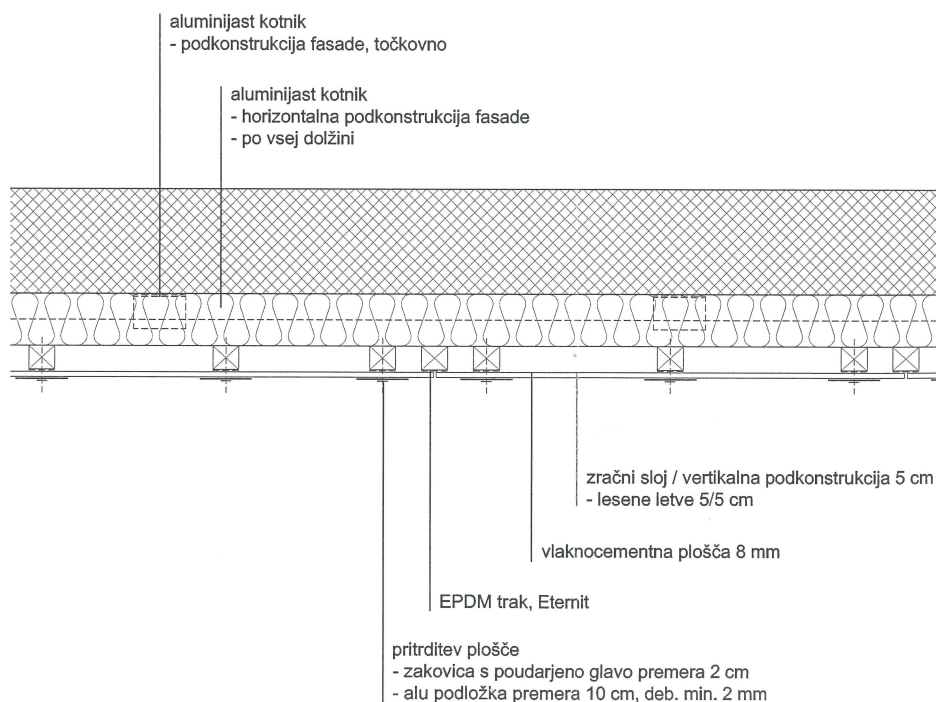
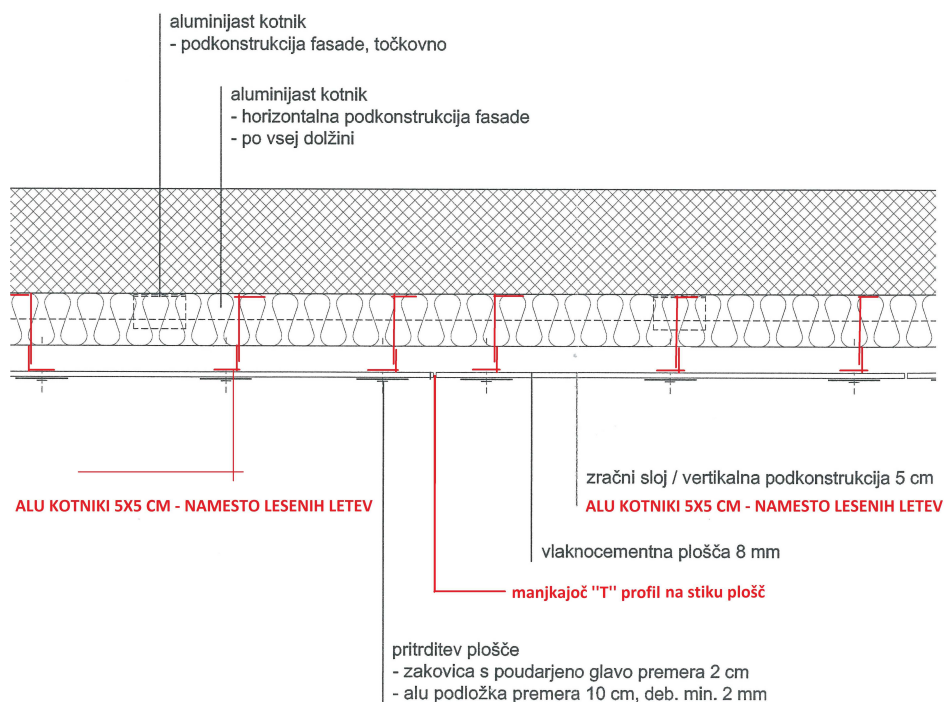
### 2.1. FASADA prerez konstrukcije :

OPIS: Pri primerjavi obeh detajlov je razvidno, da je prišlo do spremembe materiala za izvedbo podkonstrukcije. Projektirana je bila lesena izvedena pa aluminjasta podkonstrukcija z "L" profili. Na zgornji sliki je vidna, na spoju plošč dodatna letva zaščiten z EPDM trakom.

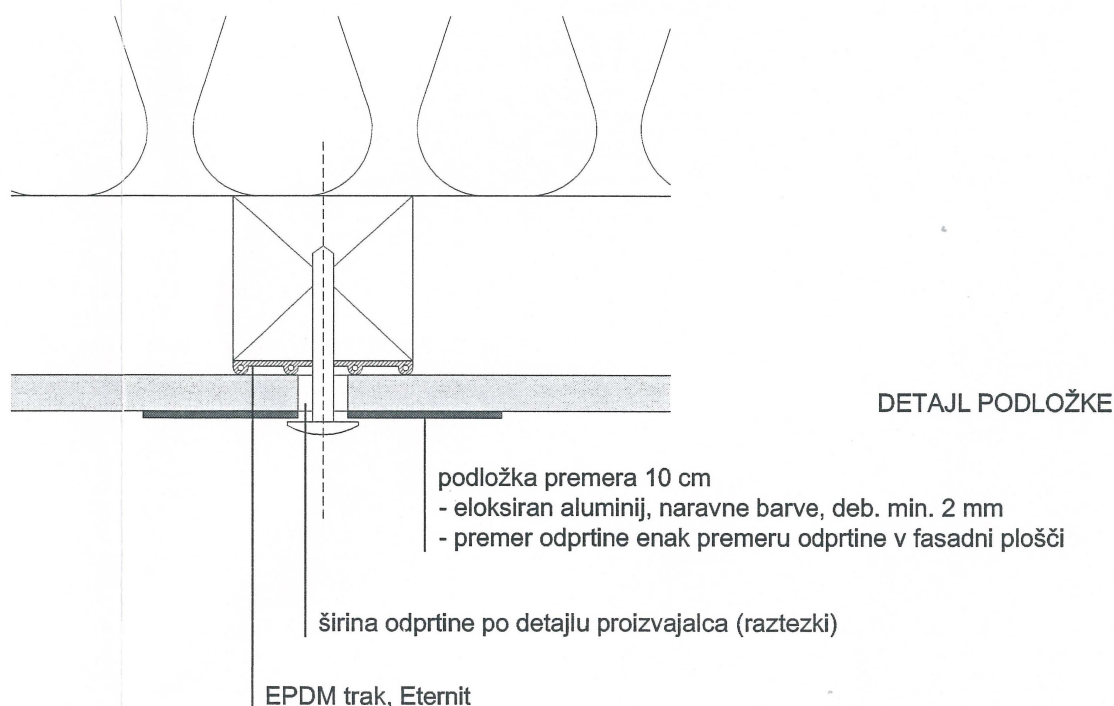
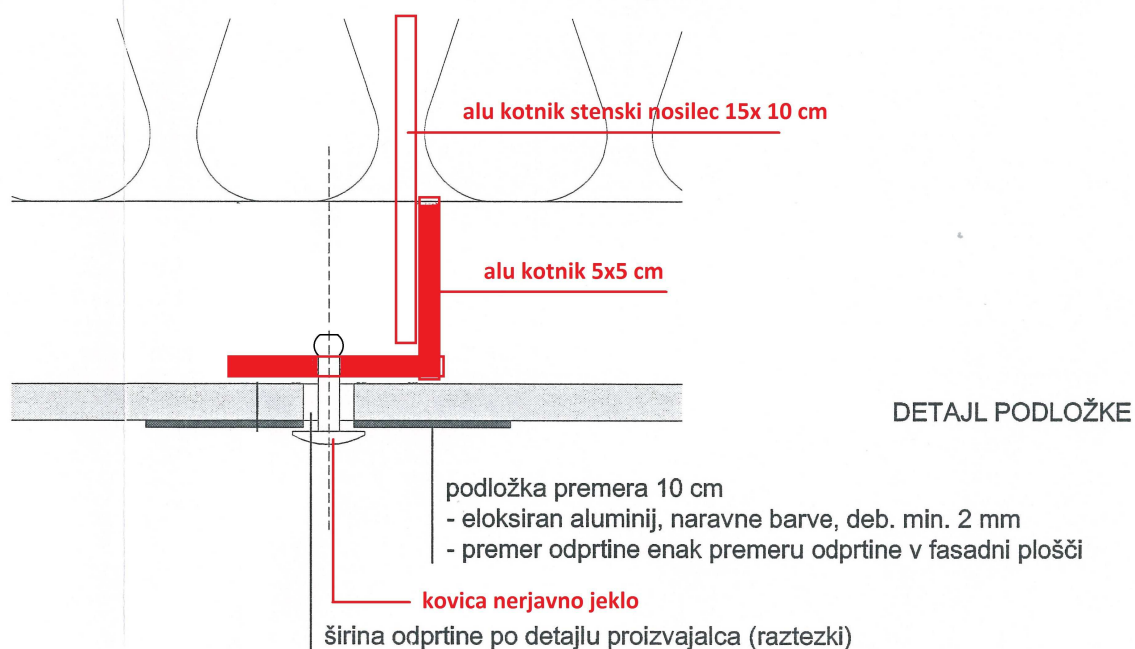
## 2.2. FASADA detajl pritrditve plošč :

OPIS: Posledično zaradi zamenjave podkonstrukcije se je tudi sistem in material za pritrditev plošč, temu ustrezno spremenil. Namesto vijakov so bile uporabljene kovice. Izveden detajl delno ustreza navodilom proizvajalca, kar je razvidno v točki 3.1. (stiki med ploščami)

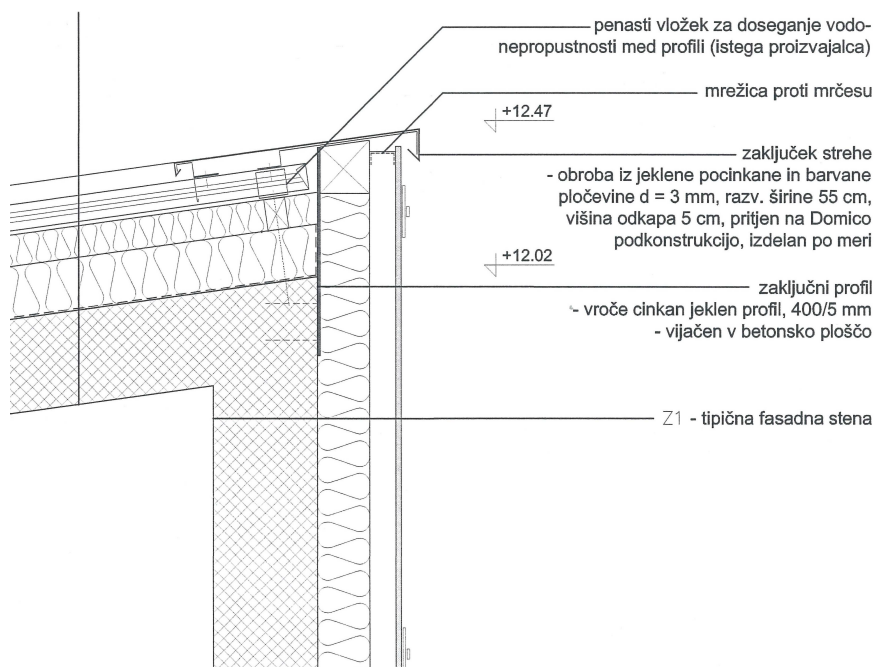
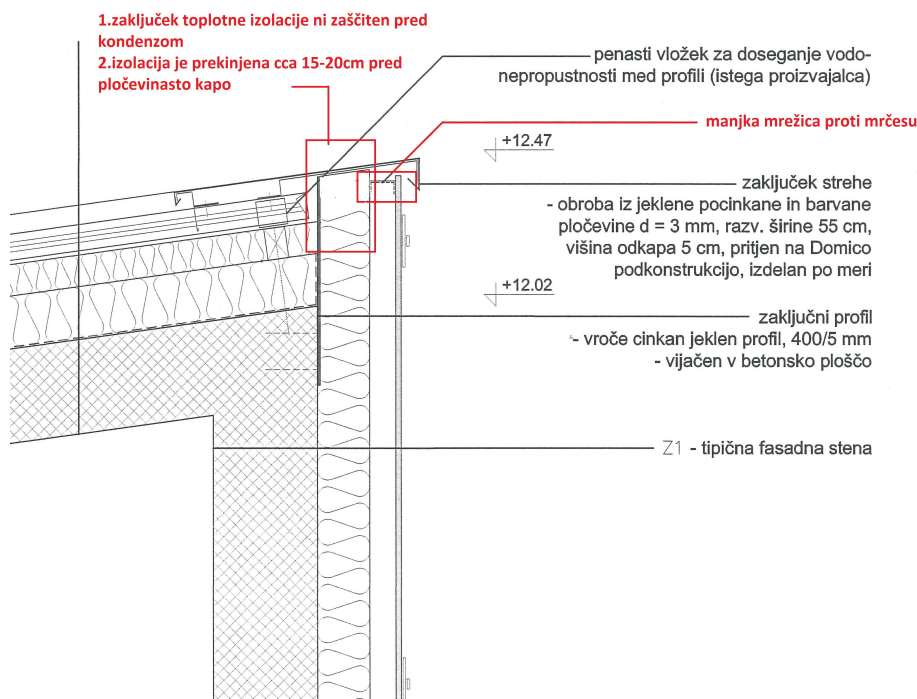
## 2.3. FASADA detajl stika strehe in fasade :

OPIS: Zaradi neizolirane pločevinaste obrobe zaključka strehe oz manjkajoče zaščitne podkonstrukcije kot npr. OSB plošča in strešna lepenka, se kondez obrobe ki nastane ob temperaturnih spremembah, steka po in za samo toplotno izolacijo. Enkratni pojav nima bistvenih posledic, če pa se zadeva konstantno ponavlja poslabša kakovost toplotne izolacije. Po projektu bi moral biti na tem mestu nameščen lesen tramič ali podobno.

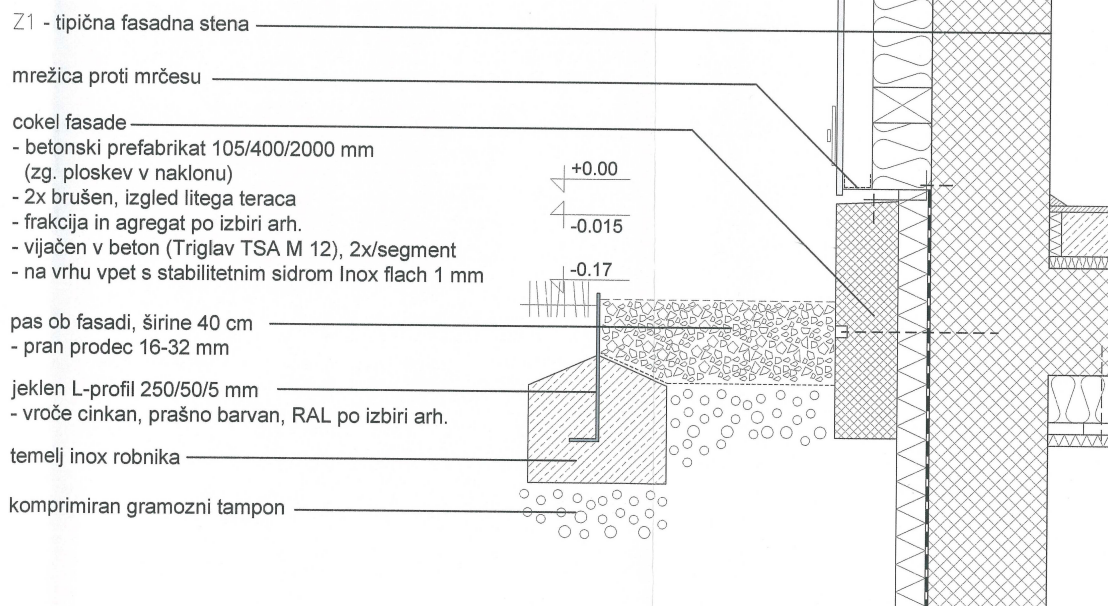
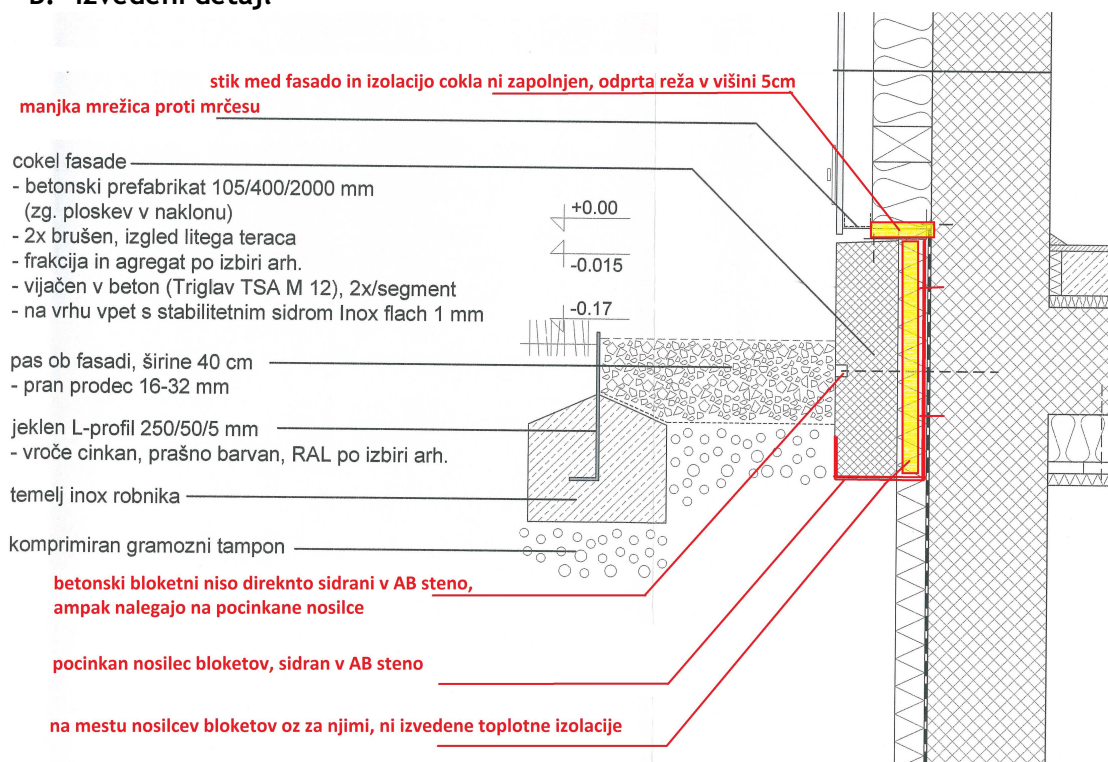
## 2.4. FASADA detajl stika coka in fasade :

Zaradi slabo izvedenih oz neizvedenih stikov (prekinitev v višini 3-5 cm), med različnimi izolacijami in elementi nastajajo toplotni mostovi, ki se odražajo v notranjosti stanovanj (plesen). Pri ogledu je bilo moč z roko odstraniti spodnjo izolacijsko ploščo (xps), kar je znak da je samo prosto položena in lahko za njo kroži zrak in s tem ne opravlja funkcije toplotne izolacije.

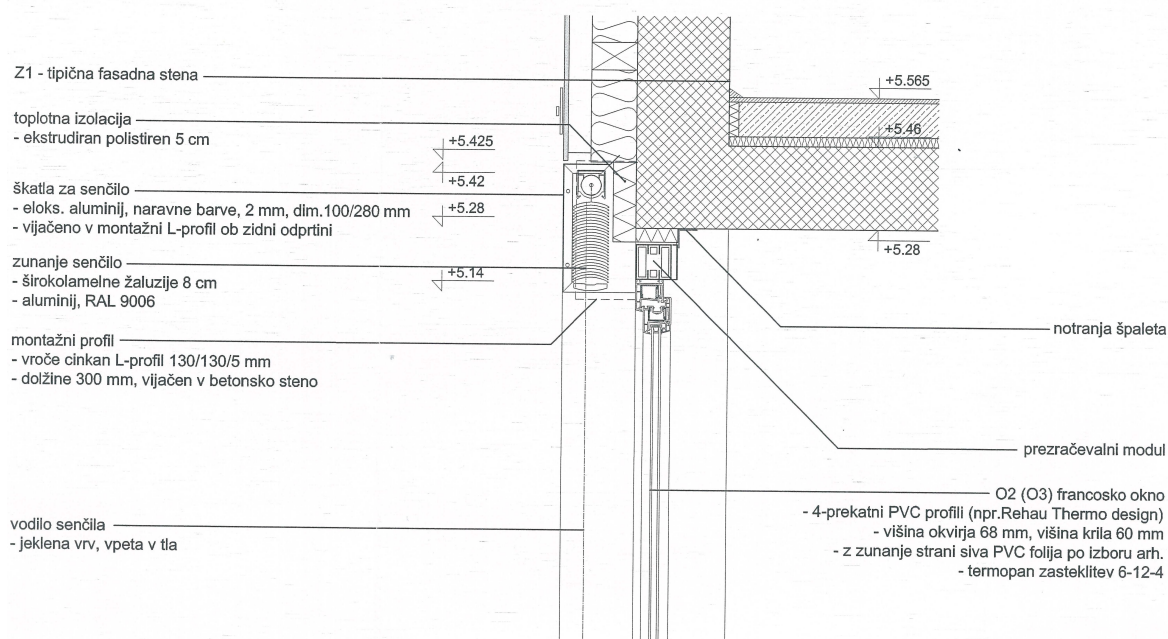
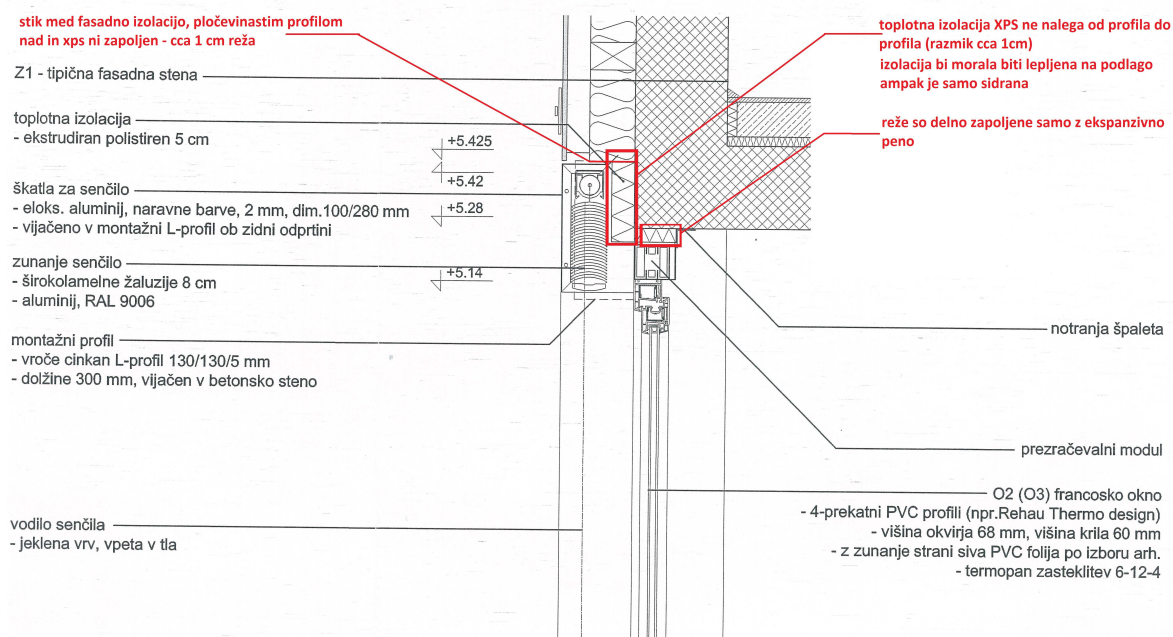
## 2.5. FASADA detajl stika fasade in oken :

Zopet tako kot pri coku, detajl je ustrezen vendar je slaba izvedba, saj izolacijski materiali niso položeni na stik. Pri tem so nastale špranje (deb. 1-2 cm), ki omogočajo podhlajevanje sten oz kroženja zraka, med izolacijo in AB steno. Vse reže okoli oken bi bilo potrebno zatesniti do stika z fasadno izolacijo oz v širini AB sten. V projektu je tudi navedeno, da so notranje špalete obdelane oz obložene z lesom, ampak so samo obrtniško obdelane.

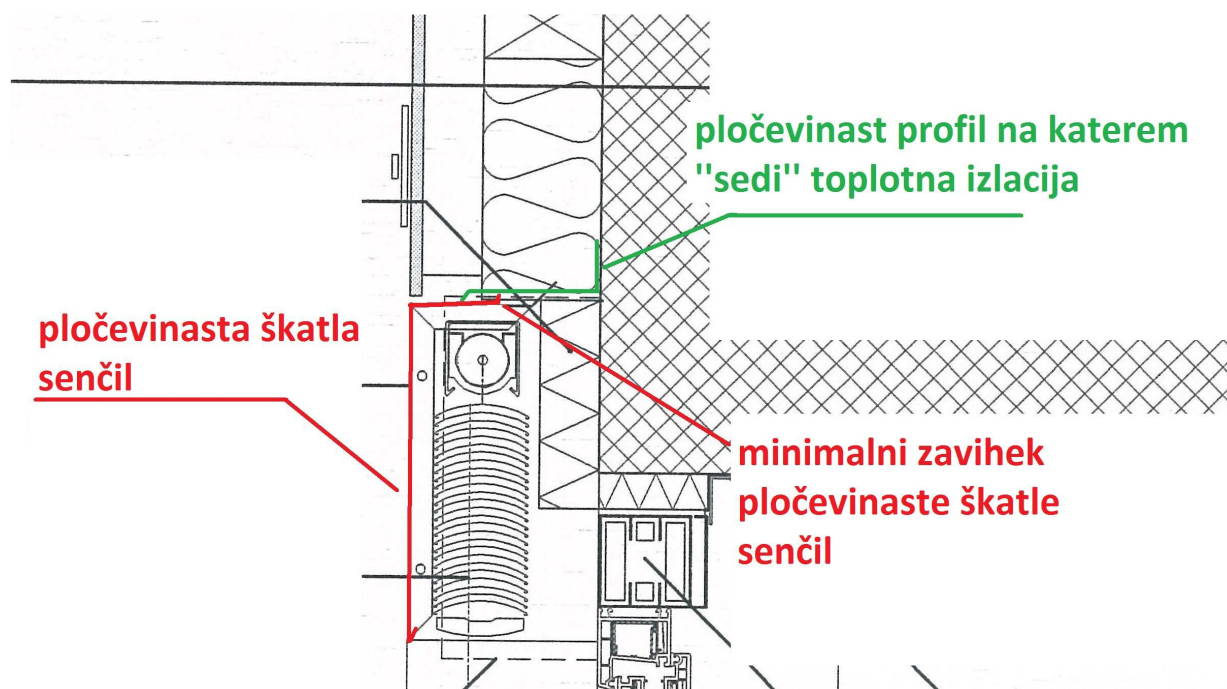
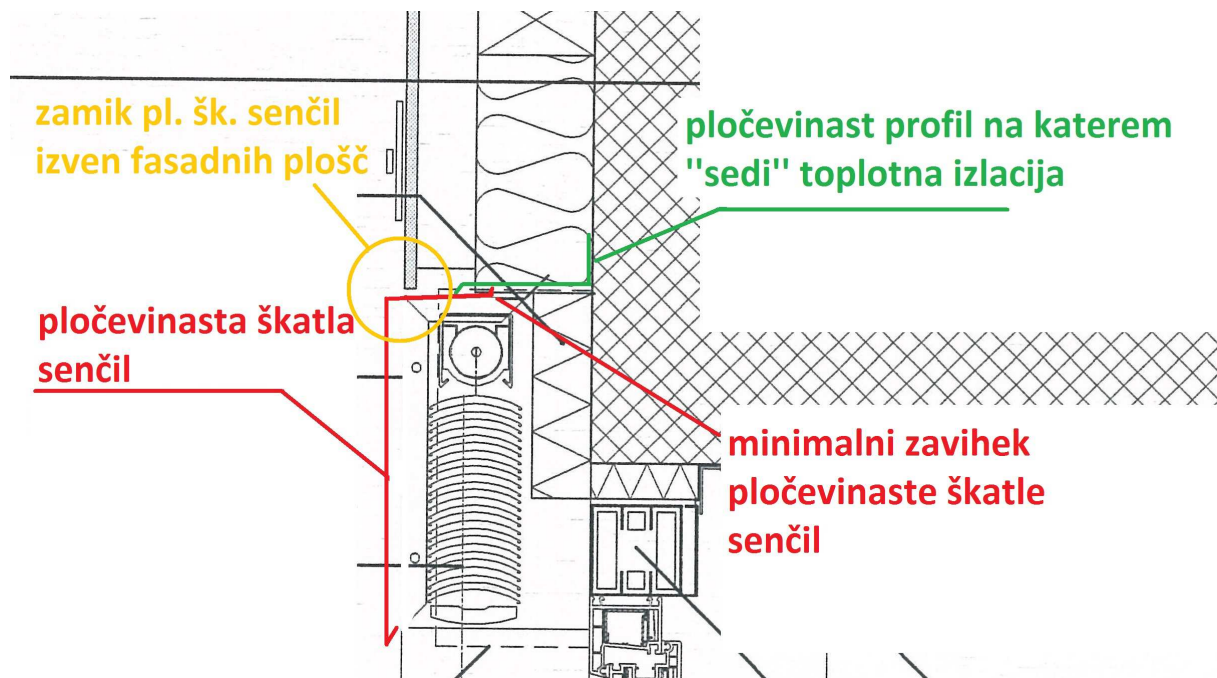
## 2.6. FASADA detajl stika fasade in škatel okenski senčil :

Škatle senčil so izvedene, da na določenih pozicijah segajo izven gabaritov fasadnih plošč za cca 0,5 cm do 2,0 cm. Zaradi tega lahko pride do zastajanja vode na sami pločevini, ter zatekanja za škatlo po toplotni izolaciji in stavbnemu pohištvu. Kritične pozicije so tudi tam, kjer sta okna postavljena vertikalno v "isti" liniji. Škatle senčilo bi bilo potrebno premakniti proti notranjosti ali pa namestiti dodatne odkapne profile.

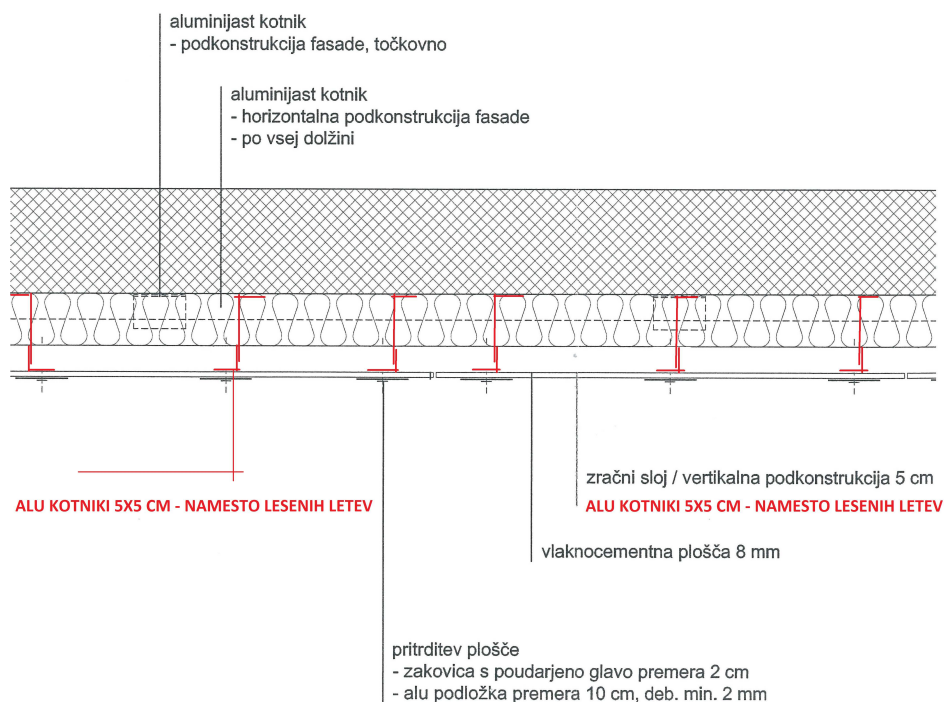
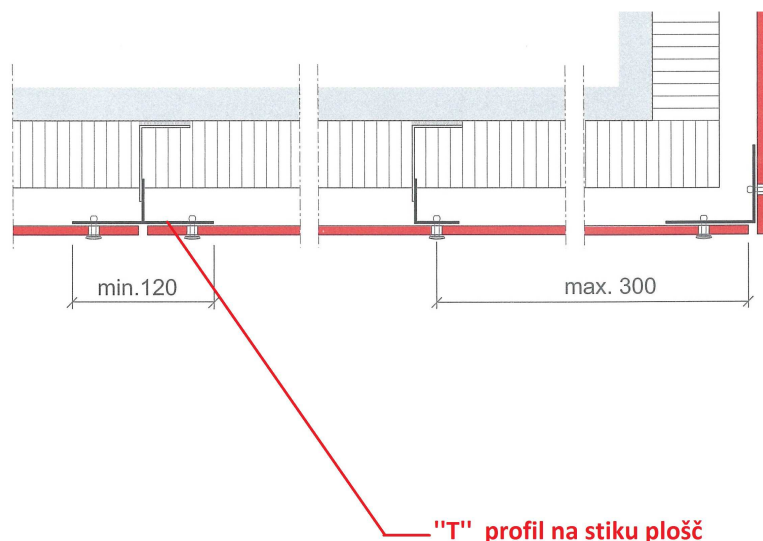
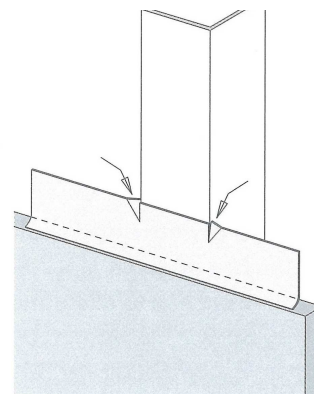
#### 3.1. FASADA prerez konstrukcije :

OPIS: Predlagani detajli so povzeti iz navodil proizvajalca/dobavitelja ESAL. Na podlagi primerjave je bilo ugotovljeno, da podkonstrukcija nima "T" profilov na stikih plošč (vertiklane fuge), prav tako nima vgrajeni "L" profilov na horizontalnih fugah, za preprečevanje vdora meteorne vode, mrčesa in ptic za fasadne plošče. V kombinaciji s slabo položeno izolacijo in poškodovanim zaščitnim voalom, del meteorne vode prodre direktno v izolacijo.

Stranske pomike L-profila v horizontalni fugi preprečimo tako, da L-profil na zgornjem robu malo zarežemo in zavijamo nazaj na obeh straneh na enem od vertikalnih profilov podkonstrukcije.

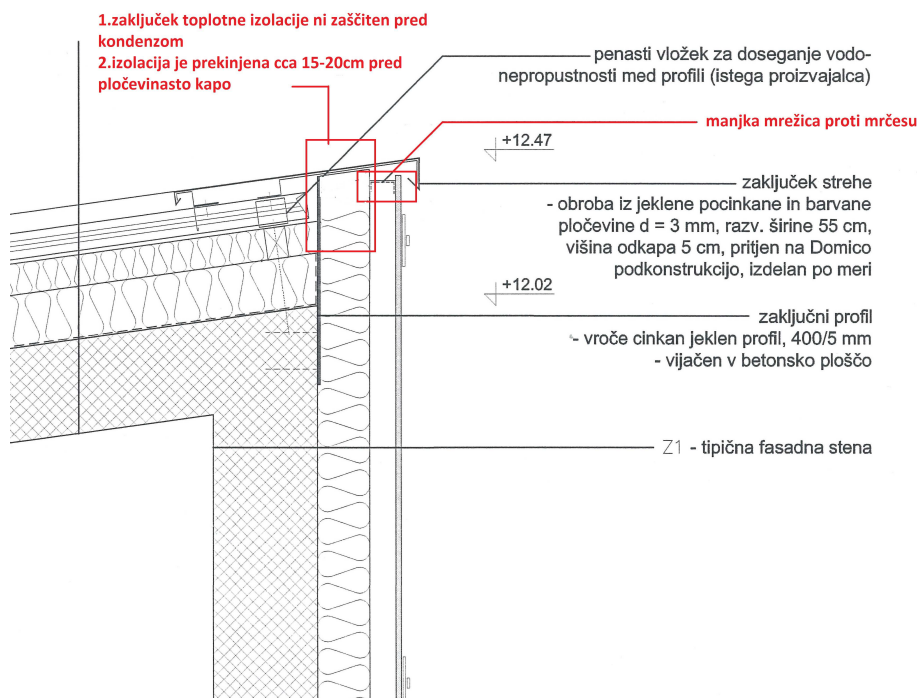
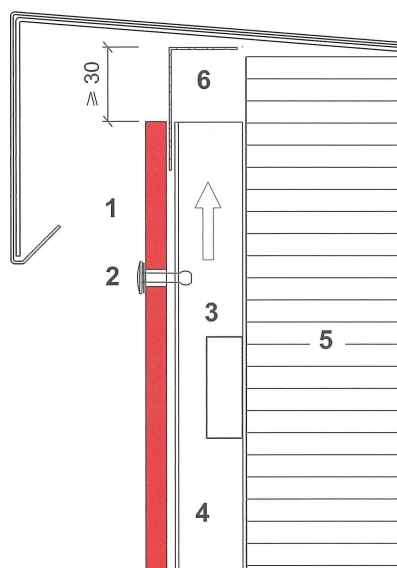
### 3.2. FASADA detajl stika strehe in fasade :

OPIS: Na detajlu ESAL je vidno, da mora potekati toplotna izolacija do pločevinaste kape. S tem se prepreči kondenziranje pločevine na mestu toplotne izolacije ob temperaturnih nihanjih. Del rešitve je podana tudi v točki 2.3.

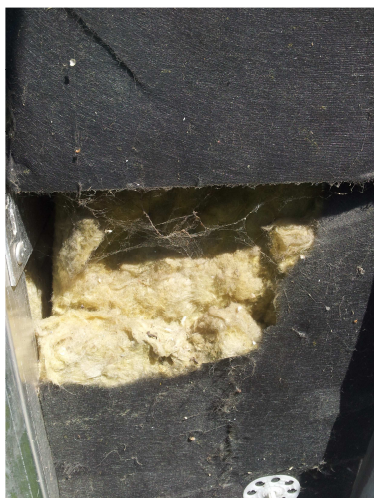
Slika 1: Manjkajoči kosi izolacije

OPIS : Za izolacijo objektov je bila predvidoma uporabljena steklena volna tipa URSA FDP 2 z zaščito iz steklenega voala. Iz slik je vidna nekvalitetna izvedba samega polaganja toplotne izolacije - prevelike rege med ploščami, nepravilno in nezadostno sidranje. Običajno je potrebno to vrsto izolacije pritrjevati s 3 do 4 sidri na ploščo oz. vsaj 6 sider/m<sup>2</sup> fasade. Težava pri mehkejšem tipu izolacije, kot je tudi razvidno iz slik, je sidranje, ker gredo sidra pregloboko v toplotno izolacijo in s tem se poškoduje zaščitna črna steklena tkanina, ki potem sčasoma odpade iz izolacije. Sosednji objekt se izvaja z kameno volno z oznako FPL 035, ki je zaradi višje gostote in večje kompaktnosti, bolj primerna kot mehkejša steklena volna. Poleg tega se v zadnjih letih v praksi večkrat izvaja sistem izolacije, ki je naknadno v celoti površinsko zaščitena s sekundarno paroprepustno, vodoodbojno folijo, ki deluje tudi kot vetrna zapora. Torej, za takšne sisteme fasad največkrat proizvajalci sistemov priporočajo izvedbo s poltrdimi ploščami kamene volne npr. FPL 035 in dodatno zaščito s paroprepustno folijo (npr. Knauf LDS z lepilnim trakom ) ali pa v primeru potrebe tudi UV odporne folije (npr. Knauf LDS VF)

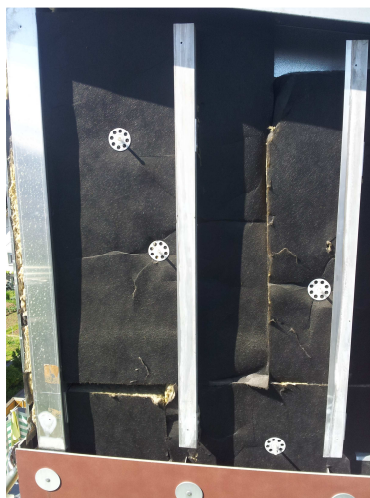
Slika 2: Premalo in napačen raster sider, ter velike reže med ploščami

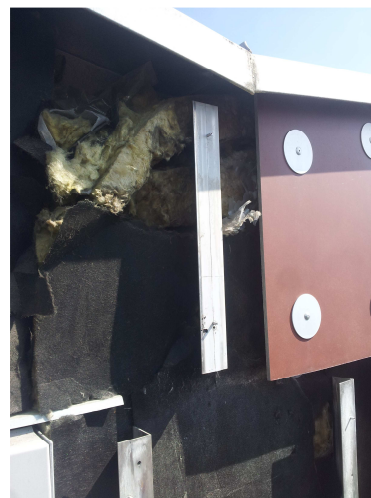
Slika 3: Povešena oz poškodovana izolacija

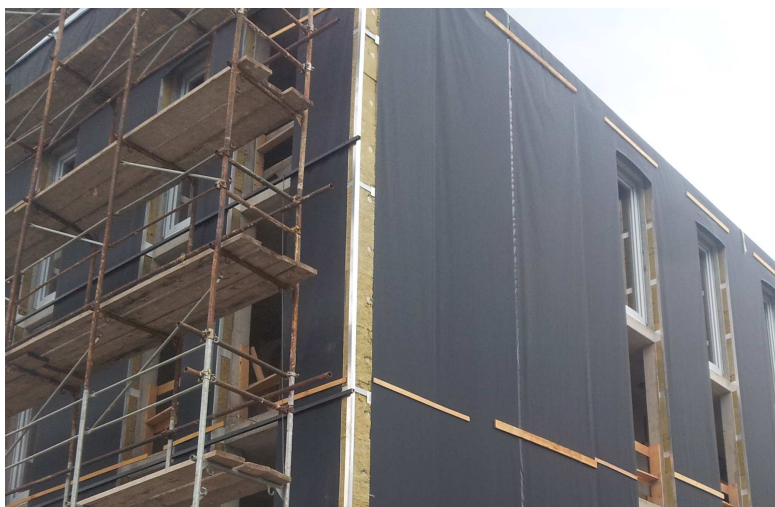
Slika 4: Postavitev izolacije, ter naprava zaščite po celotni površini z lepljenimi stiki

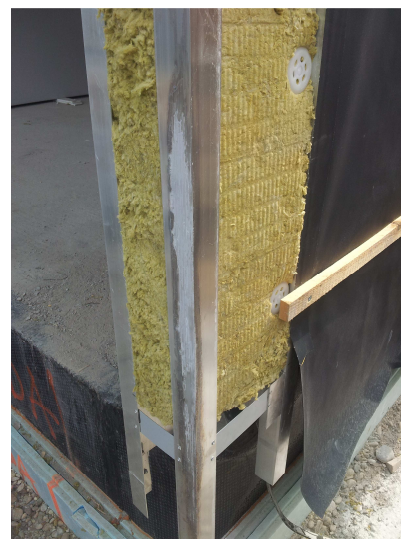
Slika 5: vgradnja izolacije od profila do profila
