Naročnik: Javni stanovanjski sklad  
Mestne občine Ljubljana,  
Zarnikova 3  
1000 Ljubljana

Zadeva: Pregled ovoja stavbe in stanovanj,  
zaradi nastanka plesni znotraj  
stanovanj

Poročilo št: P - 0206/2014 - P372  
z dne 2.6.2014

Na podlagi ponudbe št. 0304/2014 - P372 z dne 3.4.2014, smo 8.5. 2014 opravili ogled objekta Polje 372 (k.o. SLAPE, št. parc. 704/8) in Polje 374 (k.o. SLAPE, št. parc. 704/11).

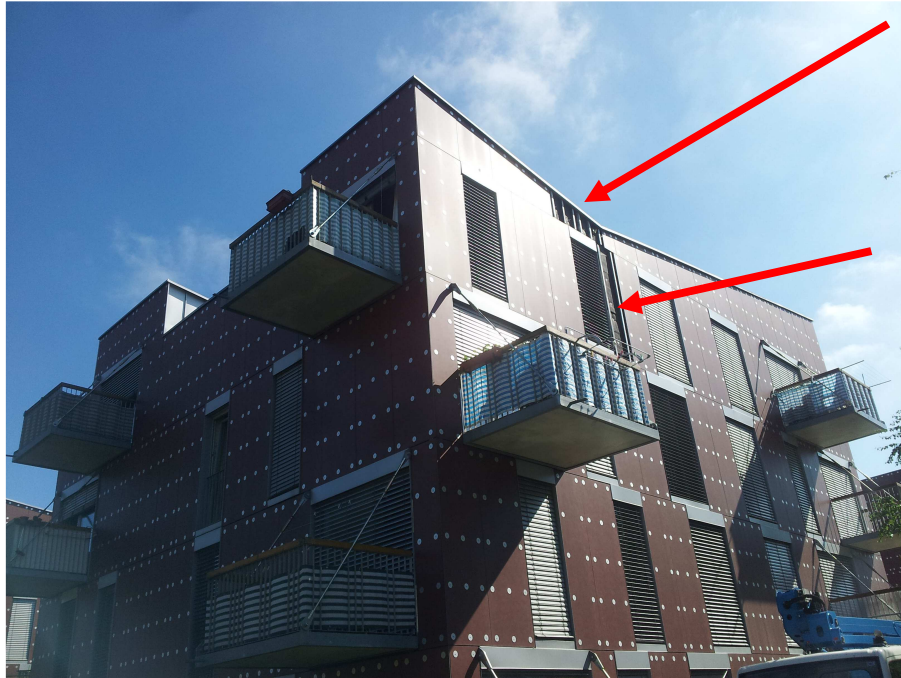
Slika 1: Objekt Polje 372

Južna fasada objekta P372 v višini etaže mansarde okoli okna stanovanja

Južna fasada objekta P372 okno v mansardi

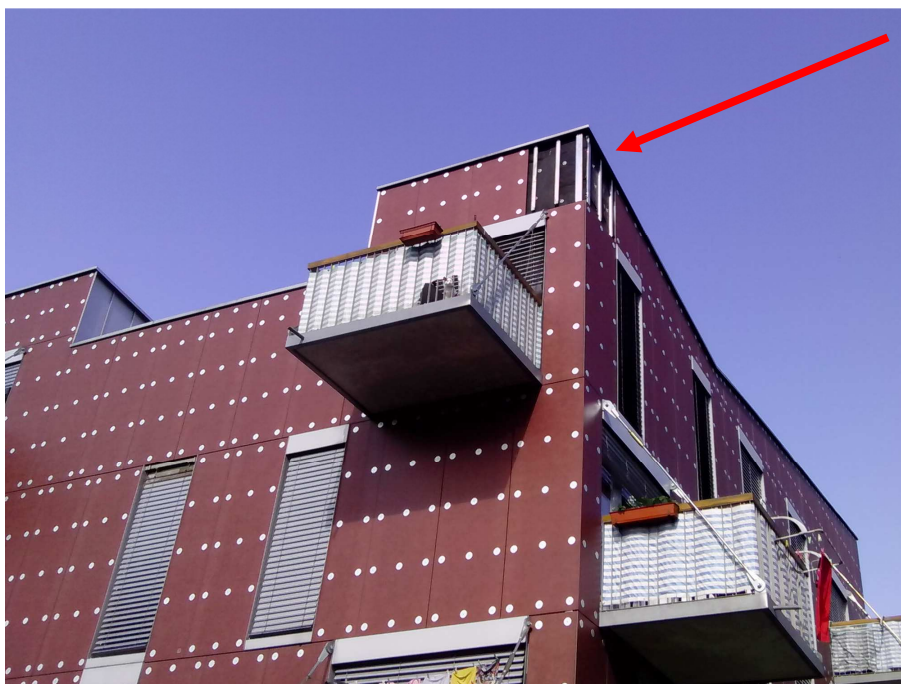
Slika 2: Objekt Polje 372

Južna in zahodna fasada objekta P372 v višini mansarde nad balkonom stanovanja

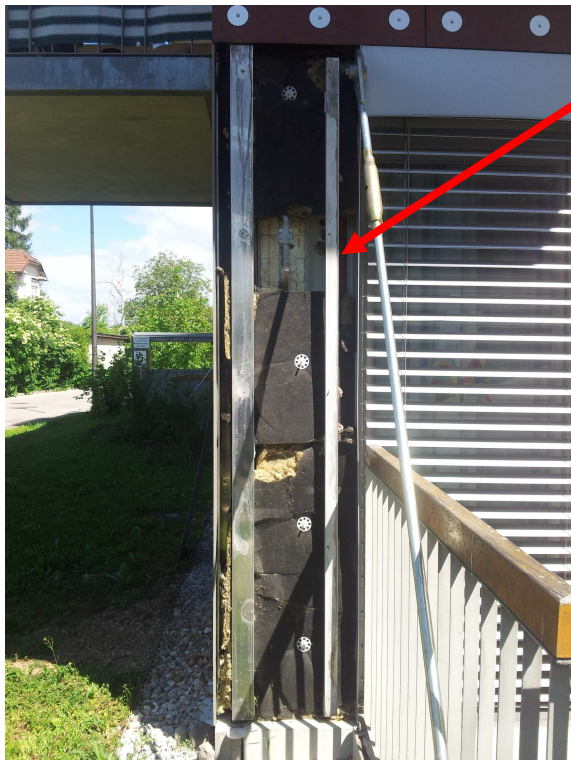
Slika 3: Objekt Polje 372

Južna fasada - levo gledano proti objektu P372 v višini pritličja pri balkonu

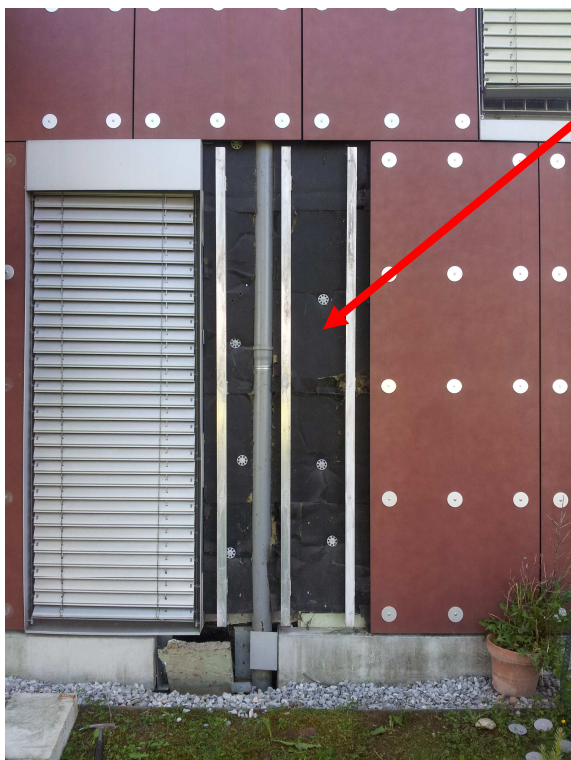
Slika 4: Objekt Polje 374

Vzhodna fasada objekta P374 v višini pritličja leva stran fasade

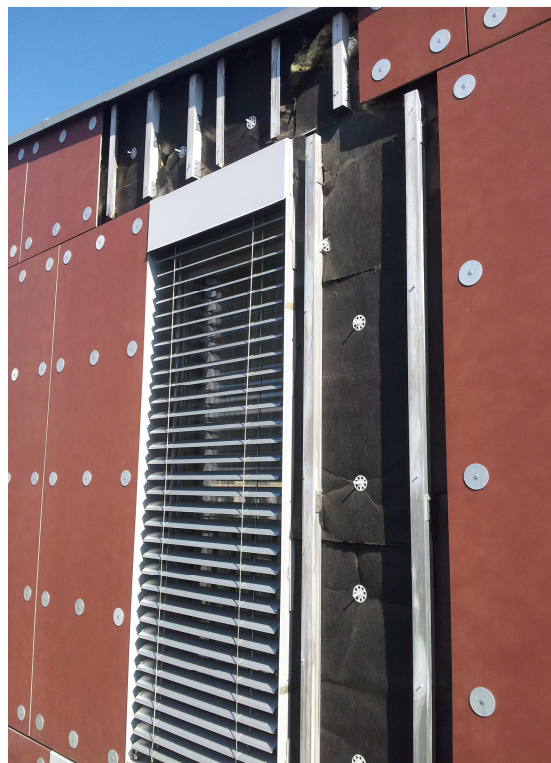
Slika 5:

Odstranili smo tri plošče različnih dimenzij okoli okenske odprtine do pločevinaste kape strehe. Pri primerjavi dejanskega stanja z projektom so bila ugotovljena naslednja odstopanja :

- Manjka trak proti mrčesu v kapu strehe
- Podkonstrukcija je narejena iz Alu kotnih profilov, namesto lesenih letev
- na mestih pritrditve z zakovicami manjka EPDM trak
- pri stikih plošč manjka lesena podkonstrukcijska letev in EPDM trak
- zaščita toplotne izolacije je na določenih mestih poškodovana, kot tudi izolacija
- toplotna izolacije ni pritrjena enotno po celotni površini s sidri
- zaključek toplotne izolacije na mestu kapu/slemena/žleba ni zaščiten oz pomanjkljivo izveden

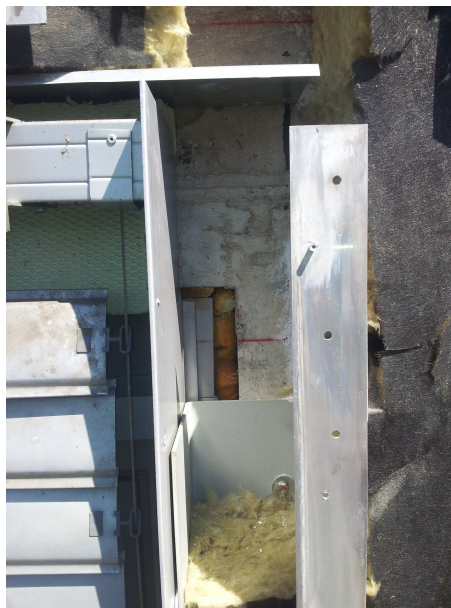
Slika 8:

Po odstranitvi plošč smo odstranili tudi del toplotne izolacije ob špaleti okna. Pri primerjavi dejanskega stanja z projektom so bila ugotovljena naslednja odstopanja :

- Podkonstrukcija je narejena iz Alu kotnih profilov, namesto lesenih letev
- na mestih pritrditve z zakovicami in na stikih med ploščami manjka EPDM trak
- zaščita toplotne izolacije je na določenih mestih poškodovana, kot tudi izolacija
- toplotna izolacije ni pritrjena enotno po celotni površini s sidri
- stik okno stena je delno zapolnjen samo z ekspanzijsko peno brez finalne obdelave
- notranje stene niso obložene z lesom

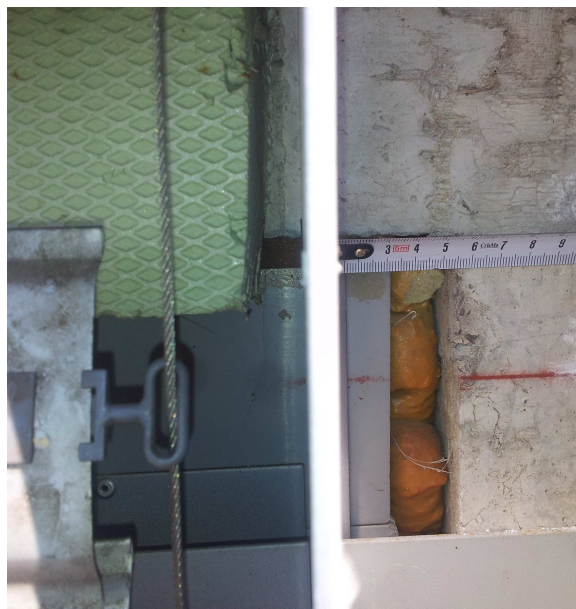
Slika 9: Detajl 3 - vgradnja okna XPS toplotna izolacija ne sega do profila rolet

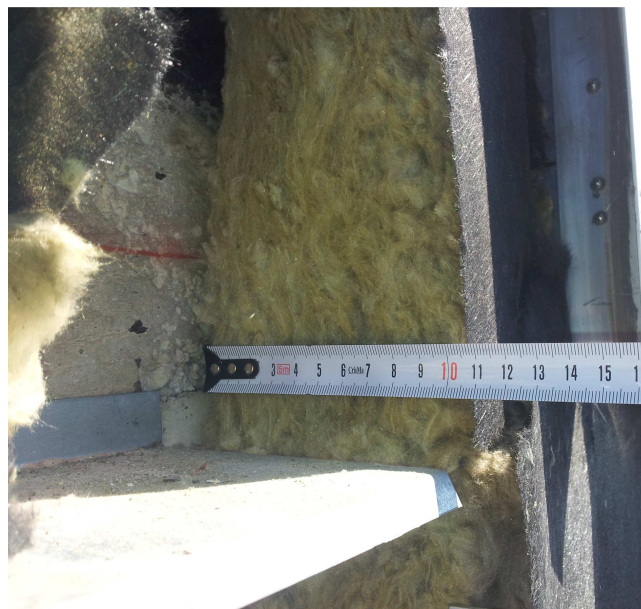
Slika 10: Debelina toplotna izolacije 10 cm - izolacija je prosto položena med Alu profile

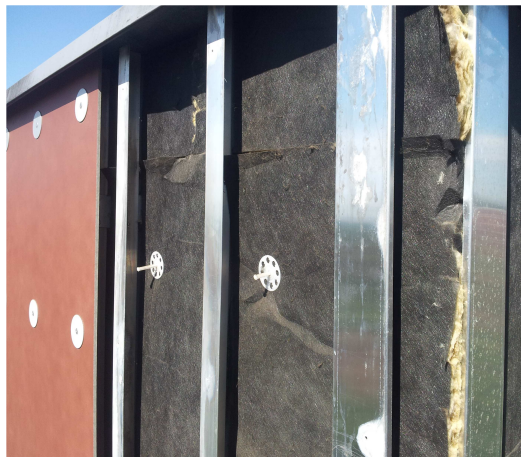
Slika 11:

Odstranili smo dve plošči različnih dimenzij na vogalu južne in zahodne fasade, nad balkonom do pločevinaste kape strehe. Pri primerjavi dejanskega stanja z projektom so bila ugotovljena naslednja odstopanja :

- Manjka trak proti mrčesu v kapu strehe
- Podkonstrukcija je narejena iz Alu kotnih profilov, namesto lesenih letev
- na mestih pritrditve z zakovicami manjka EPDM trak
- pri stikih plošč manjka lesena podkonstrukcijska letev in EPDM trak
- zaščita toplotne izolacije je na določenih mestih poškodovana, kot tudi izolacija
- toplotna izolacije ni pritrjena enotno po celotni površini s sidri
- na določenih mestih toplotna izolacija ni položena na stik, vidne reže širine +1cm
- zaključek toplotne izolacije na mestu kapu/slemena/žleba ni zaščiten oz pomanjkljivo izveden

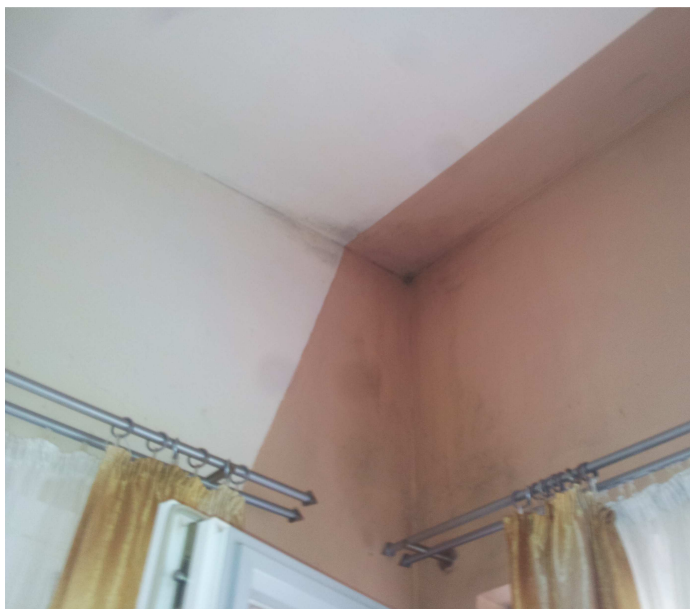
Slika 12: Stanje znotraj stanovanja na mestu odstranjenih plošč (vogal južne in zahodne fasade), nastanek zidne plesni v stanovanju št.13 (Saveljić)

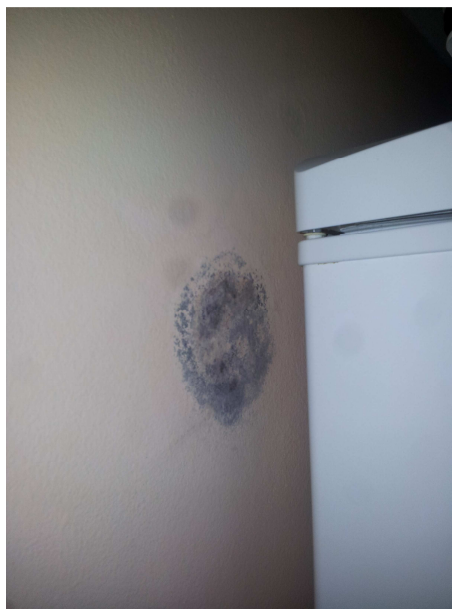
Slika 13: Nastanek točkovne plesni v kuhinji - predvidoma zaradi neobdelane opažne odprtine (stan. št. 13)

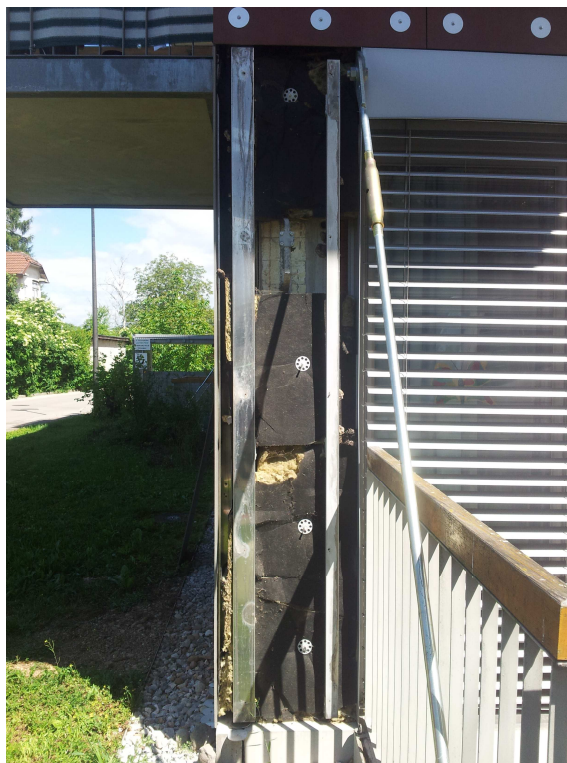
Slika 14:

Odstranili smo dve plošče na vogalu južne in zahodne fasade v pritličju. Pri primerjavi dejanskega stanja z projektom so bila ugotovljena naslednja odstopanja :

- Manjka trak proti mrčesu na višini cokla
- Podkonstrukcija je narejena iz Alu kotnih profilov, namesto lesenih letev
- na mestih pritrditve z zakovicami manjka EPDM trak
- pri stikih plošč manjka lesena podkonstrukcijska letev in EPDM trak
- zaščita toplotne izolacije je na določenih mestih poškodovana, kot tudi izolacija
- toplotna izolacije ni pritrjena enotno po celotni površini
- na določenih mestih toplotna izolacija ni položena na stik, vidne reže širine +1cm

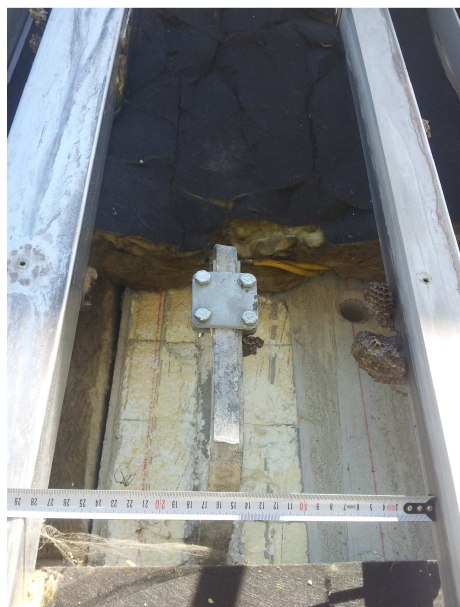
Slika 15: Manjkajoča izolacija na poziciji merilnega mesta za strelovod

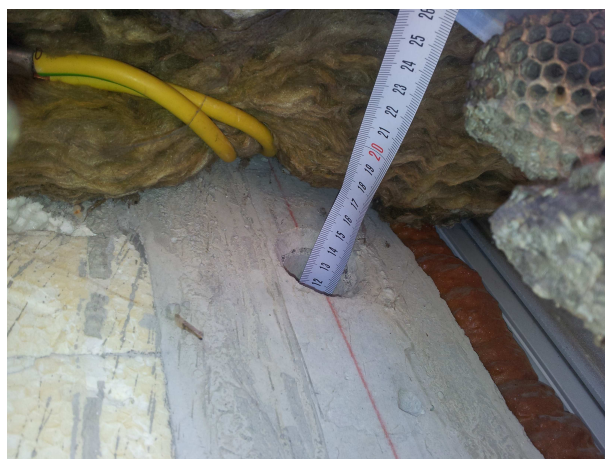
Slika 16: Neobdelana luknja v AB steni, ki je ostala od vezave opaža - toplotni most. Predviden vzrok madeža v stan. št. 13

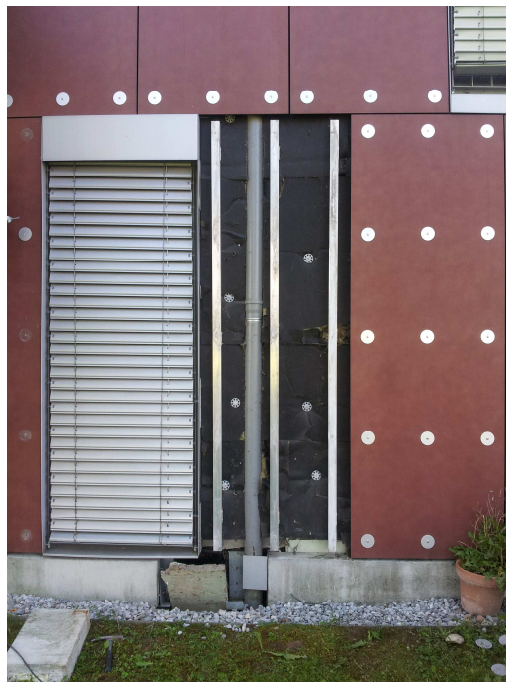
Slika 17:

Odstranili smo ploščo ob oknu stanovanja na vzhodni strani fasade v pritličju. Pri primerjavi dejanskega stanja z projektom so bila ugotovljena naslednja odstopanja :

- Manjka trak oz. zaščita zračnega kanala proti mrčesu
- Podkonstrukcija je narejena iz Alu kotnih profilov, namesto lesenih letev
- na mestih pritrditve z zakovicami manjka EPDM trak
- pri stikih plošč manjka lesena podkonstrukcijska letev in EPDM trak
- zaščita toplotne izolacije je na določenih mestih poškodovana, kot tudi izolacija
- toplotna izolacije ni pritrjena enotno po celotni površini
- na določenih mestih toplotna izolacija ni položena na stik, vidne reže širine +1cm

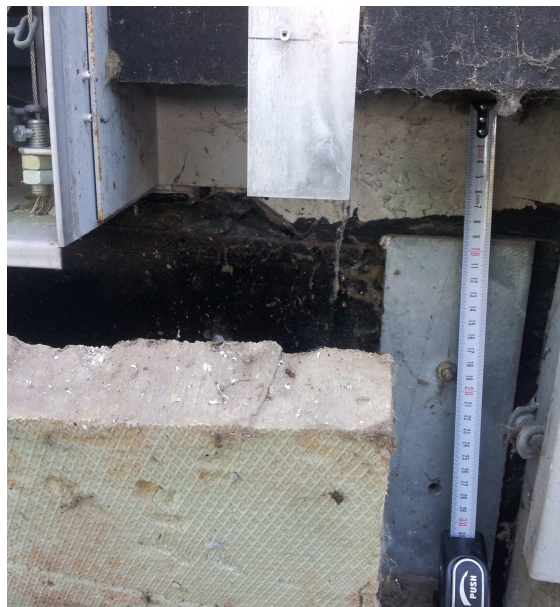
Slika 18: Manjkajoča izolacija med coklom in fasado, izrazit toplotni most, ter neizoliran nosilec betonskega prefabrikata

Zaradi delne prekinitve toplotne izolacije nastaja izrazit toplotni most na višini talne plošče pritličja. Ker so stene izvedene z armiranim betonom, se prehod mraza oz. toplote odvija hitreje, zato v pritličnem stanovanju nastaja toplotni most na stiku stene in tlaka. Obe izolaciji (kamena volna in XPS) bi morali biti izvedeni na stik po celotni dolžini in s tem bi preprečili nastanek toplotnega mostu. Dodaten toplotni most predstavljajo tudi železni nosilci prefabriciranih betonskih elementov cokla, ki niso izolirani, ampak samo sidrani na AB ploščo. Ob pregledu pozicije smo opazili tudi da odtočna cev ni izolirana, ter odmaknjena cca 4 cm od nosilne stene. Med steno in cevjo ni nobene dodatne izolacije, zato lahko pri nizkih temperaturah tudi tu nastaja toplotni most oz. vertikalni vlek hladnega zraka ob cevi, po celotni višini objekta.

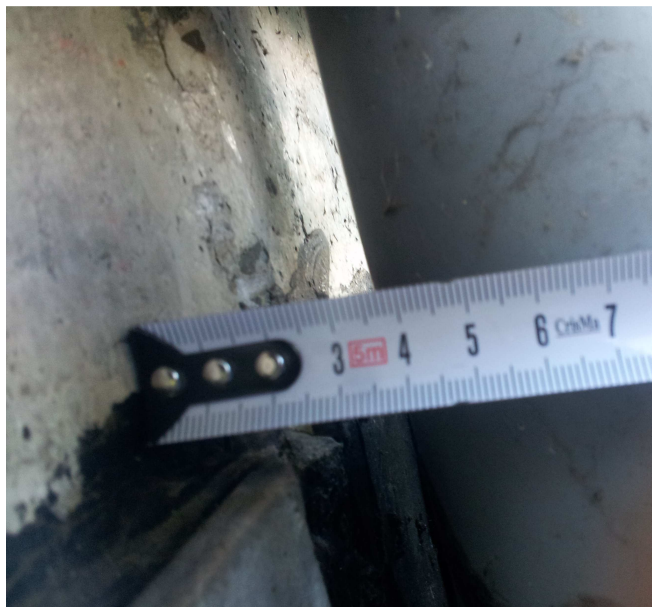
Slika 19: Prostor med vertikalno odtočno cevjo in zunanjo steno ni izoliran - toplotni most

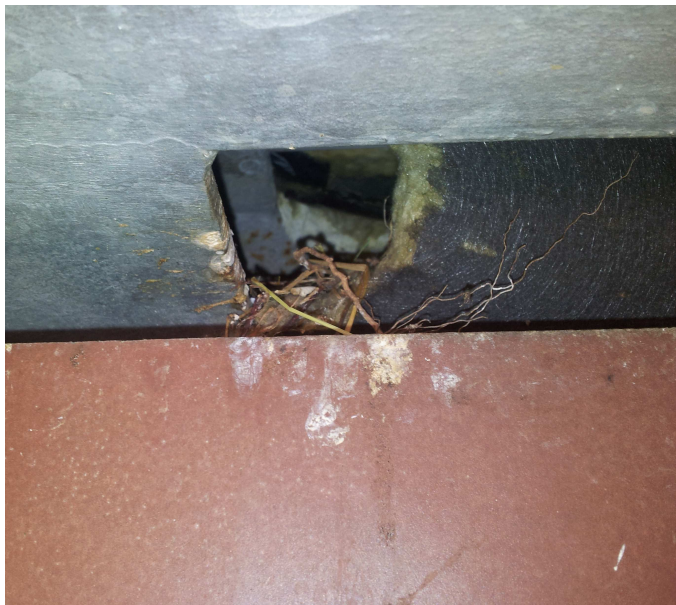
Slika 20: Stik med balkonom in fasado ni dovolj zaprt, zato je možen vdor živali v prezračevalni kanal (vidno ptičje gnezdo)

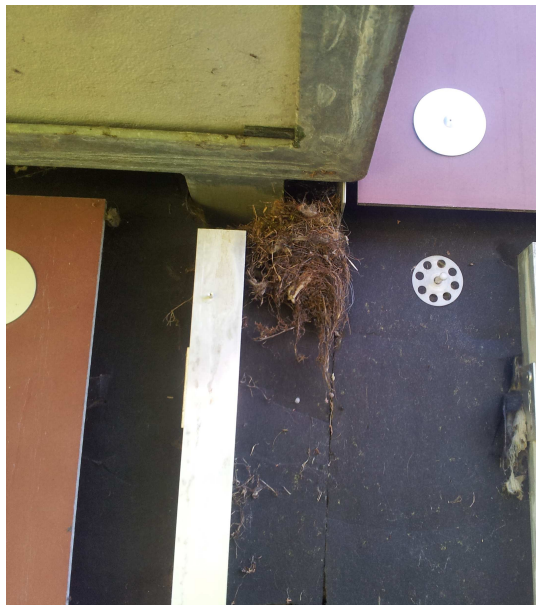
Slika 21: Vidno ptičje gnezdo po odstranitvi plošče

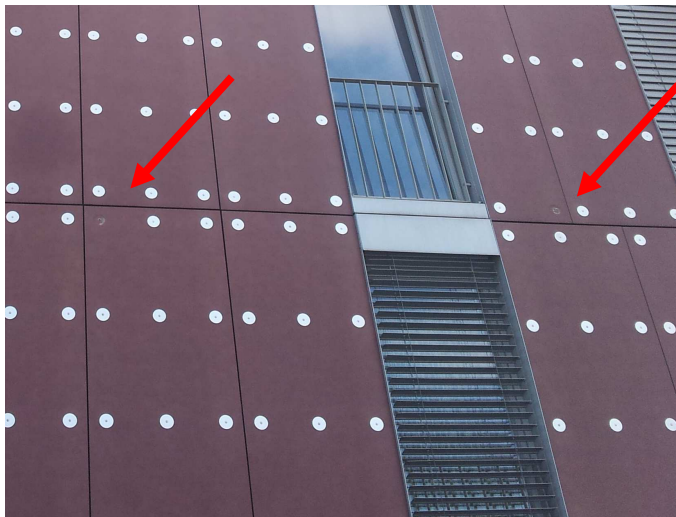
Slika 22: Na določenih mestih fasade so odpadle podložke z kovicami.

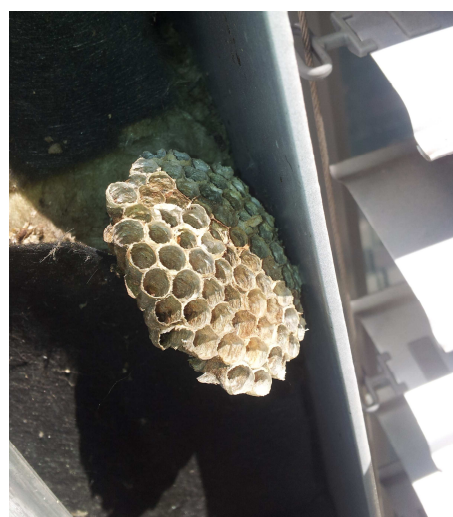
Slika 23: Gnezda mrčesa znotraj prezračevalnega sloja
