Datum: 29.8.2014

Naročnik: **MESTNA OBČINA LJUBLJANA**
Mestna uprava
Mestni trg 1
1000 LJUBLJANA

Projekt: **POROČILO**
o opravljenem pregledu pomanjkljivosti in poškodb na »Osrednjem ljubljanskem pokopališču Žale, tretja etapa prve faze širitve, prvi nujni del (območja I., II., III. in IV.)« s usmeritvami za izvedbo sanacije letih in projektantskim predračunom za sanacijo ugotovljenega stanja

Center: **CENTER ZA MATERIALE IN KONSTRUKCIJE**

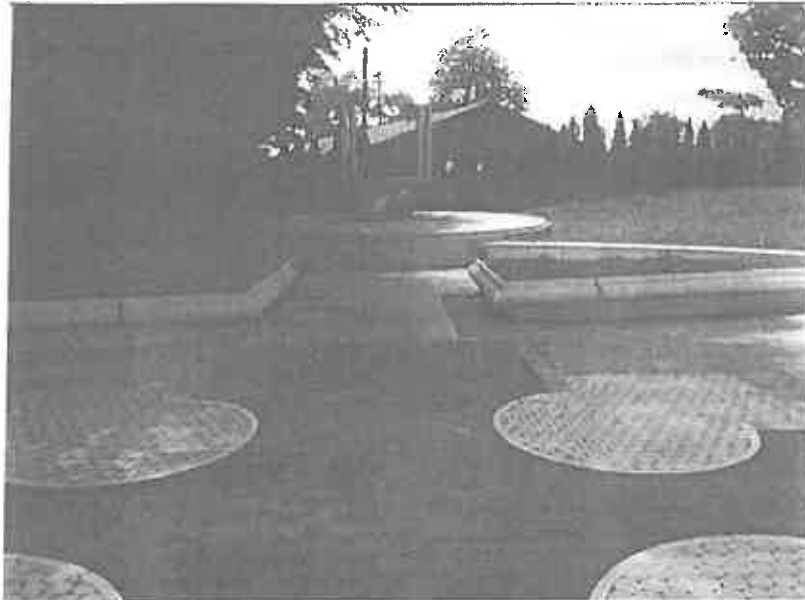
4. Spomenik vsem, ki so dali življenje za domovino

Ravno tako bo potrebno zamenjati poškodovani sklepnik spomenika »Vsem padlim za Slovenijo« ob južnem robu oddelka (sliki št. 4 in 5). Tu bo po že izdelanem načrtu projektanta potrebno obnoviti (obarvati) tudi črke napisa in oplemenititi površino rdečega kamna zastave.

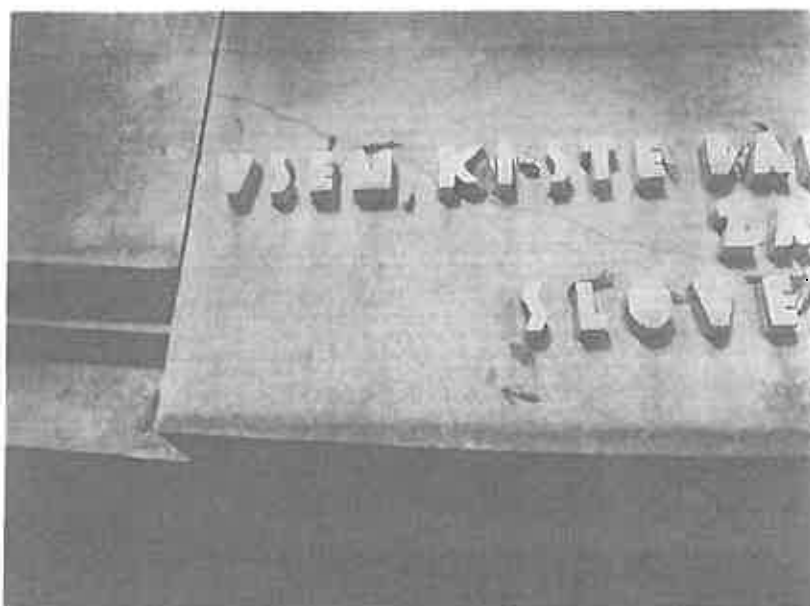
5. Neustrezne črke in poškodba na sklepnem kamnu spomenika padlim za domovino

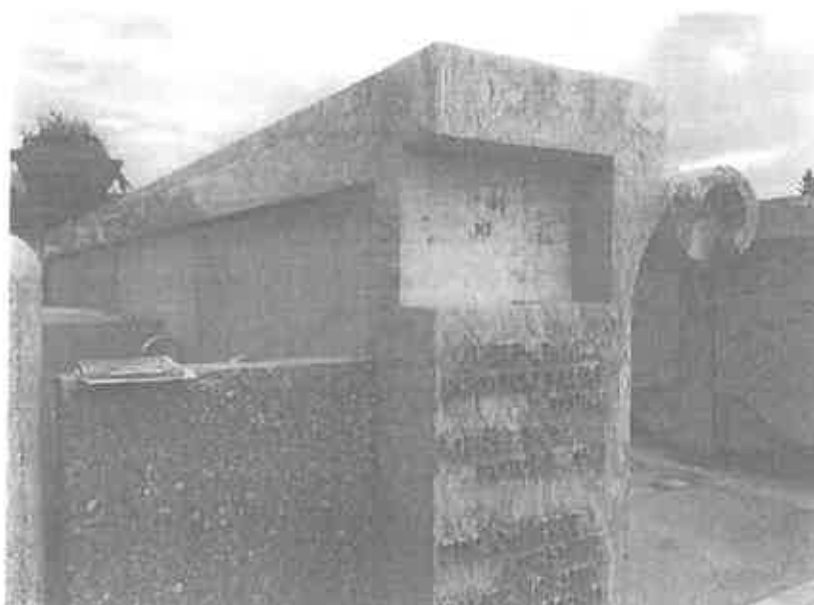
6. Vgraditi bo potrebno ustrezno izdelan nadomestni kamen z napisom, po načrtu projektanta

Portal z nasipom pesnika Kajetana Koviča ob poti med Jerebikami v osi 2/E (slika št. 6) bo potrebno popraviti oziroma sanirati po že pripravljenem načrtu projektanta.

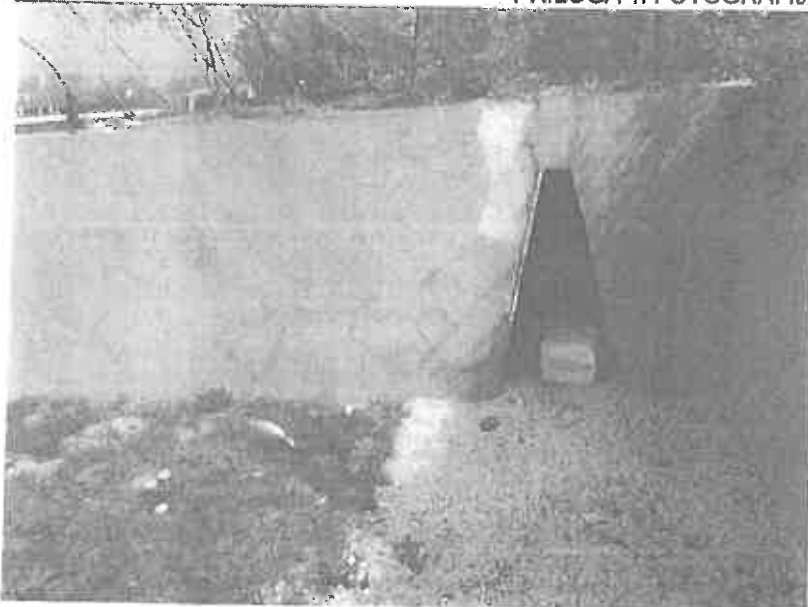
Kot je razvidno tudi iz slik št. 7 – 11 na AB stenah, ki delijo oba grobna polja v večji ali manjši meri odstopajo praktično vsi na licu mesta izvedeni cementni ometi iz pranege kamna (teraca).

To so v osnovi večji del na licu mesta betonirani ca 1,3 m visoki AB zidovi grajeni v debelini le ca 70 – 80 mm. Cementni ometi so tu nanešeni v debelini do 20 – 50 mm, in to z ustrezno obarvanim drobljencem zrnivosti do 8 mm. Viden cementni obrizg pa je bil tu očitno izveden na neustrezno pripravljeno površino betona. Ta je bila v želji po čim boljši sprejemnosti sicer premazana z akrilno emulzijo, ki pa je bila »pregosta« tako, da je na betonski površini ustvarila dodaten povsem gladek »film«, ki je onemogočil ustrezni vsaj minimalni prijem ometa.

7. Tipične poškodbe in odstopanje pranege, teraco ometa

Ker se zaradi izpostavljenosti konstrukcij poškodbe hitro širijo bo tako tu potrebno vidne omete iz obarvanega pranege umetnega kamna (teraca) nedvomno na vseh tako obdelanih površinah nadomestiti z novim izdelanim po ustreznem postopku in seveda po osnovni formulaciji, ki bo zagotavljala sedanji izgled zidu.

- Odbijanje obstoječega teraco ometa debeline 20 – 50 mm.
- Mehansko čiščenje površine betona, do zdrave podlage (brušenje ali peskanje) s končnim pranjem pod 200 bari.

- Izvedba cementnega obrizga z dodatkom polimerov.
- Ponovna izvedba pranege cementnega ometa z agregatom in vezivom po prvotni strukturi ter barvi v debelini 20 – 40 mm. Obloga se po dolžini na 2,5 – 3,0 m vertikalno dilatira s fugami širine ca 5 – 8 mm (po navodilih projektanta).

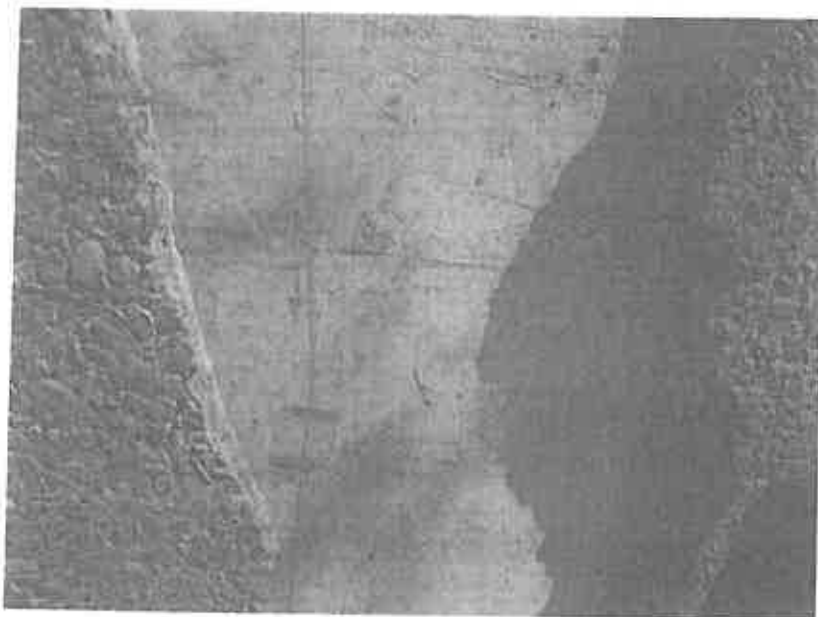
Na več kot polovici teh površin se je omet povsem vidno odmaknil od površine stene (slike 8 – 10). Na posameznih stenah ob osi 2-Z pa večjih deformacij še ni vidnih, so pa lokalno vidne tanke razpoke na zgornji površini zidu. Od zidu pa sodeč po votlem zvoku pri trkanju ometi kljub temu na večjem delu teh površin odstopajo (vzdolž stika ometa z AB steno).

8. Tipične poškodbe in odstopanje teraco ometa so posledica neustreznega nanosa premaza nov – star beton

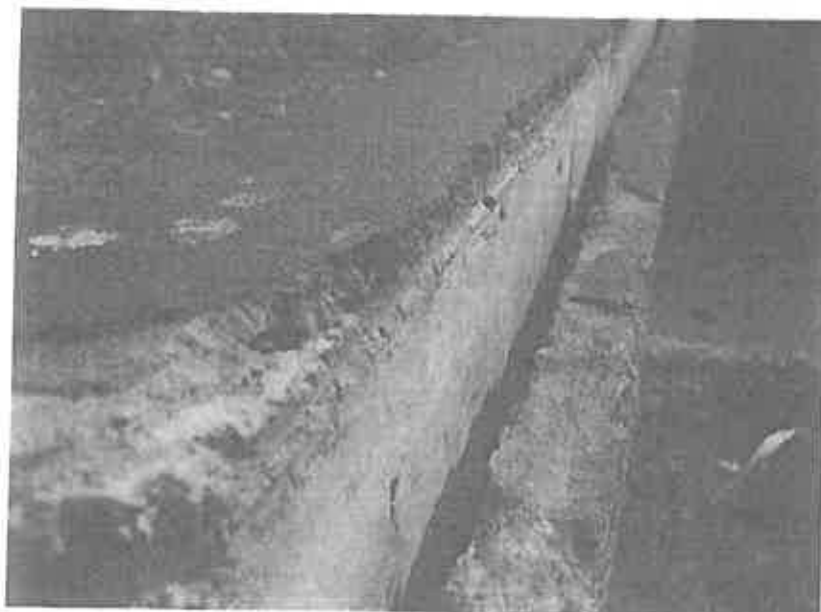
Tipične poškodbe in odstopanje teraco ometa

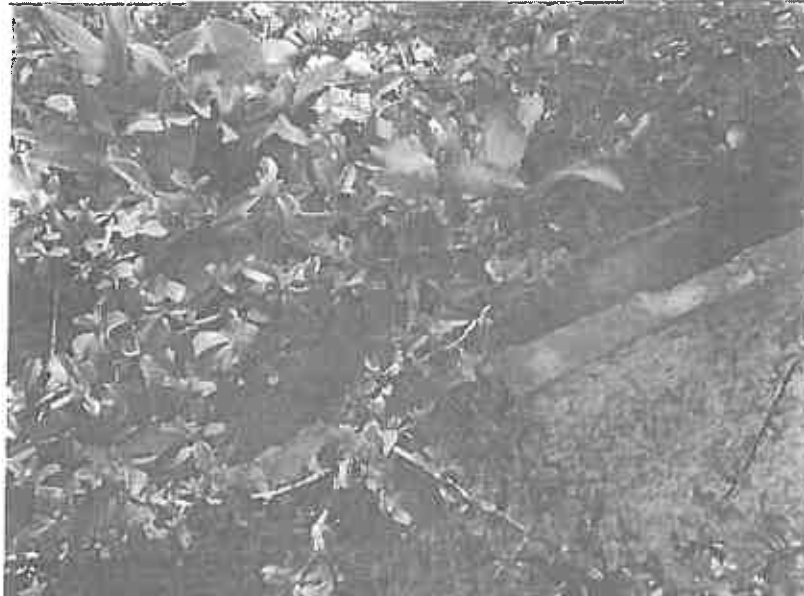
10. Tipične poškodbe
in odstopanje teraco
ometa

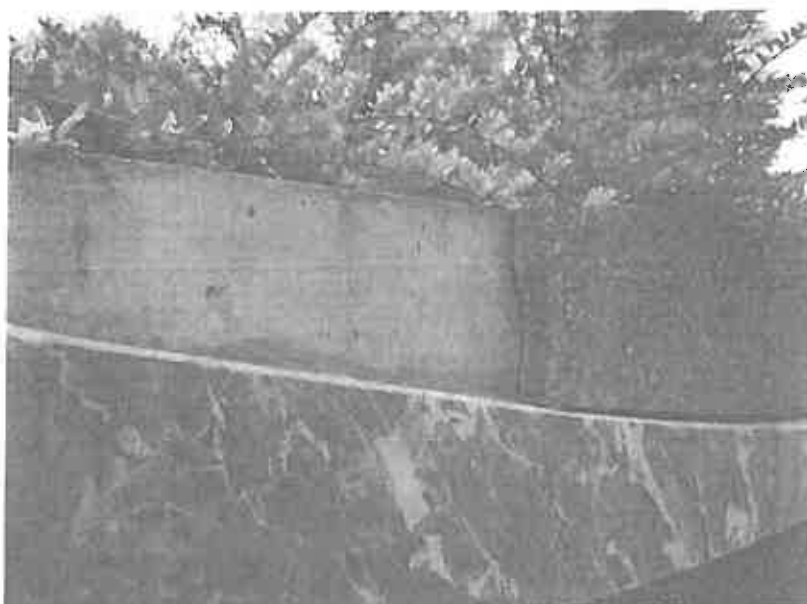
11. Tipične poškodbe
in odstopanje teraco
ometa

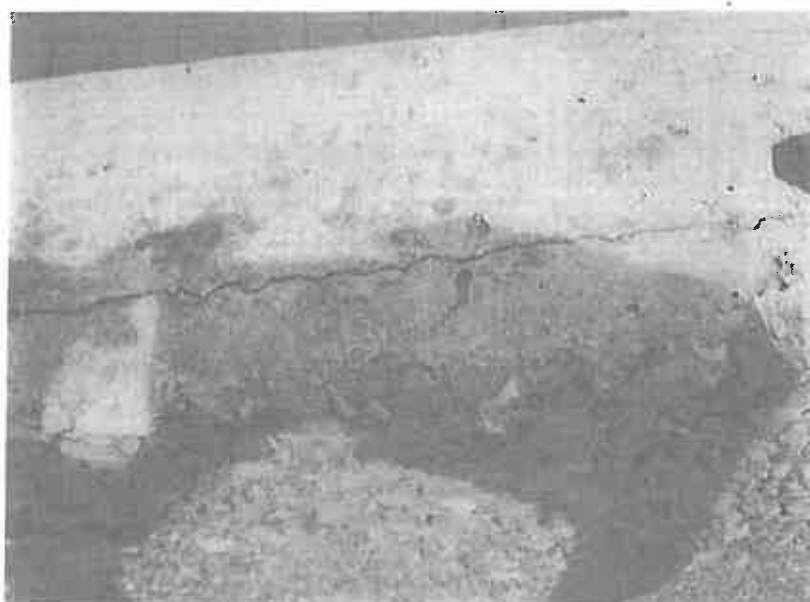
Kljub temu, da je bil dekorativni grobi omet teh stenskih elementov, ki so brez zgornjih zaključnih kap vgrajeni predvsem v območju »komunalnih punktov« očitno izveden v centralnih obratih smo na dveh lokacijah ugotavljali podobno odstopanje te obloge iz pranege kamna kot pri točki 3.2.1 (slika št. 12). Nedvomno pa se bo s časom obseg tovrstnih razpok zaradi vremenskih vplivov tudi tu širil.

12. Na posameznih
lokacijah teraco
obloga odstopa tudi na
prefabriciranih AB
elementih

- Vzdlž vseh vidnih razpok na zgornji površini zidu, ki tečejo po siki obloge z AB steno (slika št. 12) se izvede utor dim. ca 8 x 8 mm. Razpoka se razpraši in zalije gravitacijsko z nizko viskozno epoksidno smolo. Nato se utor tesni z epoksidno malto.
- Na manjših lokalnih mestih, kjer prihaja do izpadanja večjih površinskih zrn ometa naj se ta po čiščenju do zdrave podlage, s fino polimerno cementno malto restavratorsko plombira z hkratno vgradnjo večjih zrn drobljenca. Końčno pa naj se s pritiskom spere do prvotnega stanja oziroma izgleda.
- Po čiščenju v večjem delu preperete tanko slojne malte preko zgornje površine zidu naj se tu vgradijo pokrivne kape iz umetnega kamna dim. ca 5 x 20 cm z odkapi (po rešitvi projektanta).

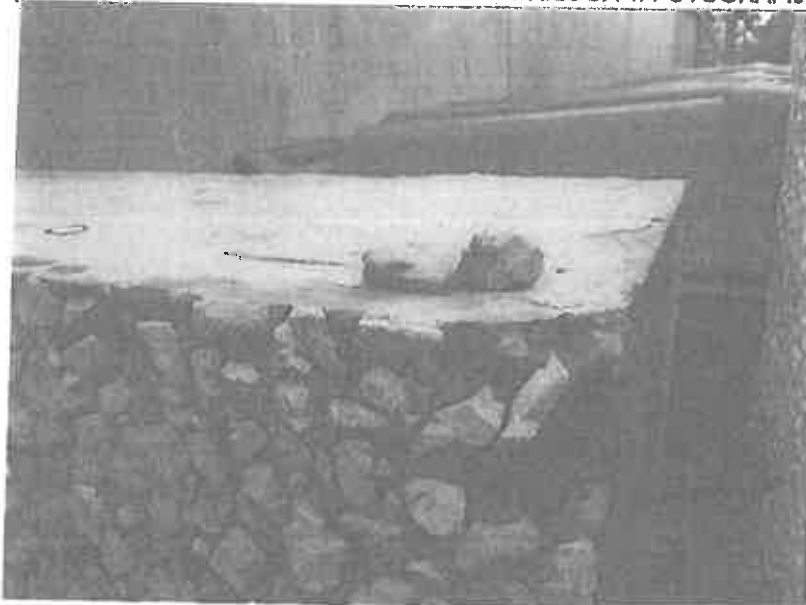
Še na večih lokacijah pa smo ugotavljali lokalno izpadanje tu dokaj grobih površinskih zrn finalnega preplastitve (slika št. 13). Navedeno je predvsem posledica preveč intenzivnega visoko tlačnega pranja površine elementov v času izdelave. Mestoma pa smo lahko ugotavljali tudi slabšo trdnost in zmrzotno odpornost vezne fine malte. To je posebno vidno na zidu »punkta« ob osi 2/Ea (slika št. 13).

13. Zaradi lokalno slabše trdnosti vezne malte in intenzivnejšega pranja (v času izvedbe) lokalno površinsko propada tudi obloga z grobimi zrnji drobljenca

Lahko pa se zgornja površina zidu, po čiščenju in izvedbi veznega pačoka tudi zgolj preplasti z ca 10 – 15 mm debelim slojem mikroarmirane sanacijske malte MM 30 MPa z obojestranskim prečnim naklonom.

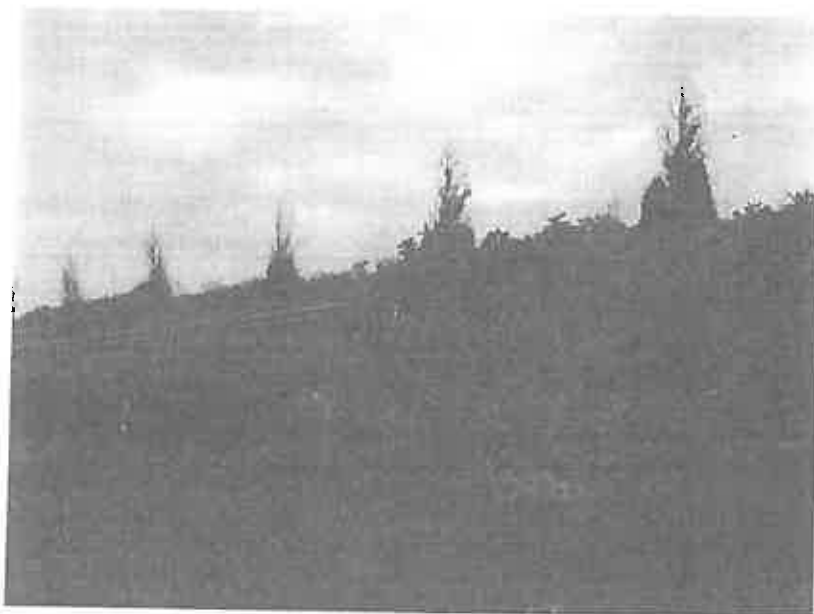
14. Posušena drevesa na terasi Galerije in »komunalnega punkta.«

- Na novo bo potrebno po navodilih projektanta posaditi vsaj 20 kd delno ali v celoti posušenih dreves (sliki št. 14 in 15) in vsaj 10 kd cimpres ob južni ograji območja.
- Zamenjati bo potrebno posamezne močno deformirane okrogle lesene elemente naslonov klopi v parku (slika št. 26).
- Ponovno bo potrebno elastično tesniti posamezne (preširoke) fuge med betonskimi koriti ob poti med Lipami. Seveda bo stične površine dobro očistiti in po vstavitvi ustrezno širokega PU traku in izvedbi prednamaza stičnice ponovno elastično tesniti v razmerju b:h = 1:1,3.

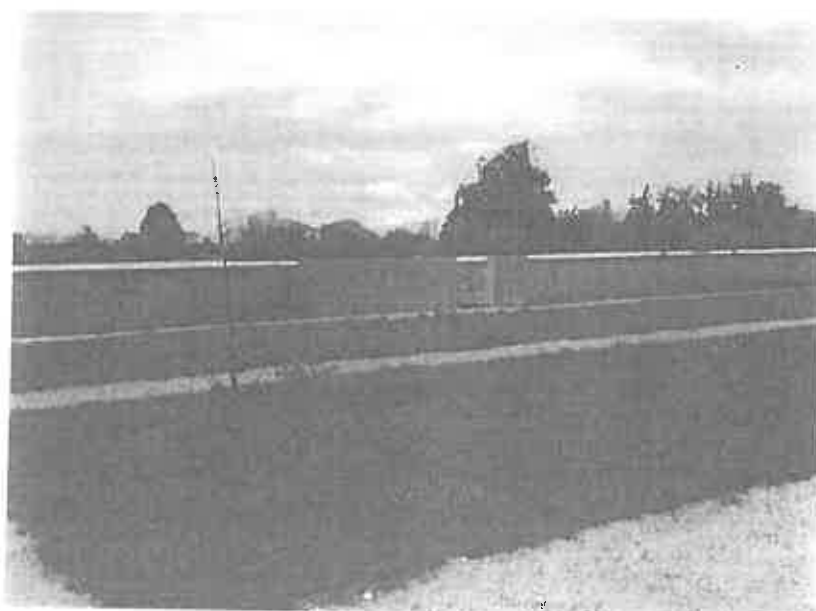
15. Posušena drevesa

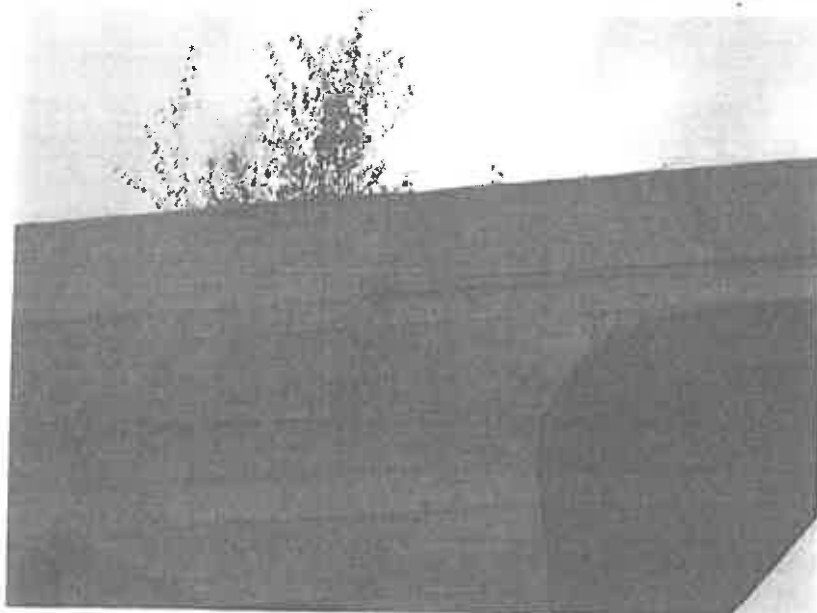
- Najresnejša navpična razpoka $t =$ ca 1 mm, ki bi lahko deloma bila tudi posledica povesa konzole, je vidna na vzhodnem ograjnem zidu zgornje terase (slika št. 17).

17. Razpoka na ograji terase Galerije

V zgornjem območju te razpoke bi bilo potrebno v utor dim. 16 x 16 mm v epoksidno lepilo vgraditi vsaj še štiri kd horizontalne vezi RA ϕ 12 mm, $l = 2$ m. Vezi se sidra tudi v samo AB steno ograje terase. Vzdlž razpoke naj se nato izvede utor dim. 8 x 8 mm, ki se tesni z epoksidno malto, nato pa se razpoka injektira z epoksidno smolo.

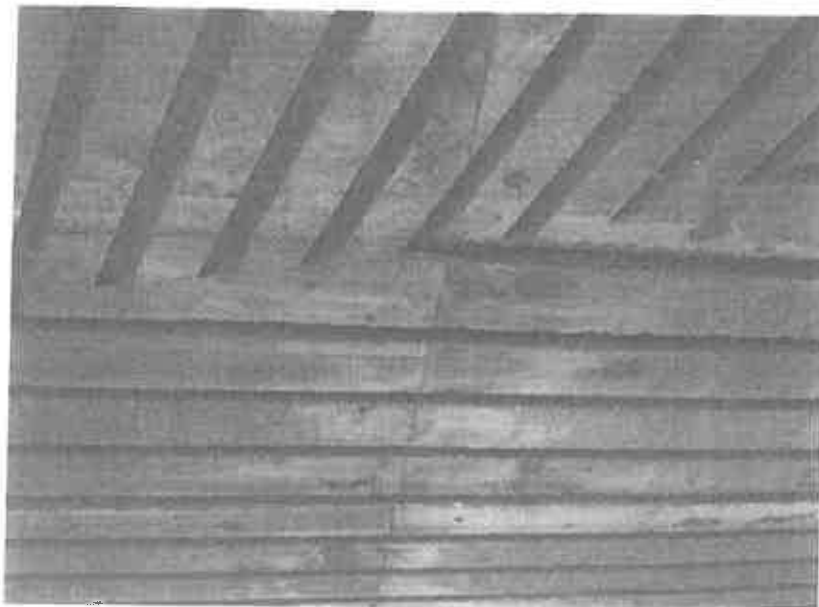
- Na spodnji površini AB plošče zgornje terase je vidnih več prečnih razpok $t = 0,2 - 0,75$ mm, ki ležijo v medosni razdalji 2 – 5 m. Po naši presoji so najverjetneje posledica pomanjkljivega armiranja plošče v nenosilni smeri in krčenja betona (slika št. 18).

18. Razpoka na AB plošči terase Galerije

Vsaj najširše tovrstne nekonstrukcijske razpoke, naj se v prisotnosti predstavnika projektanta poskusno »restavratorsko« površinsko tesnijo z ustrezno obarvanim polimeriziranim cementnim mlekom.

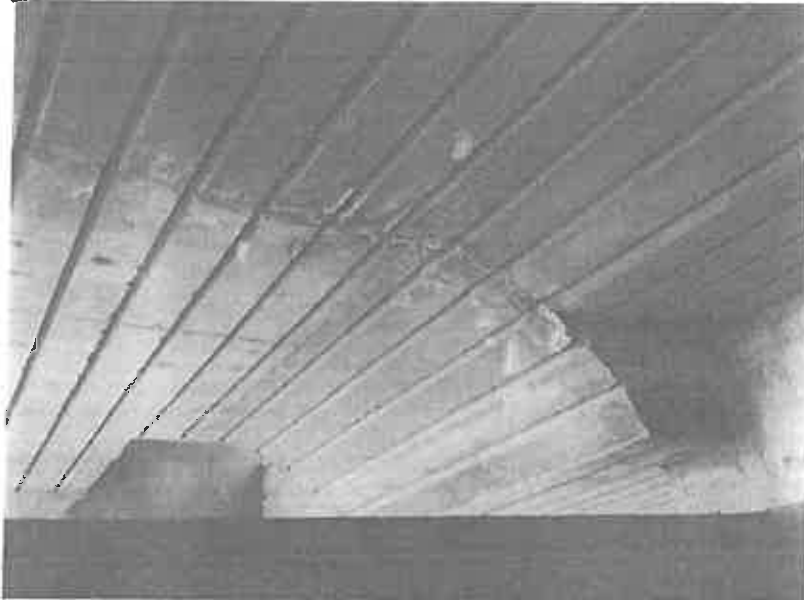
- Na dveh manjših območjih so vidne lokacije precejanja vode iz območja zgornje terase (slika št. 19).

19. Zamakanje preko
AB plošče pod teraso
Galerije

Ta propustna mesta v betonu naj se tesnijo z injekcijsko maso na bazi polivretanov.

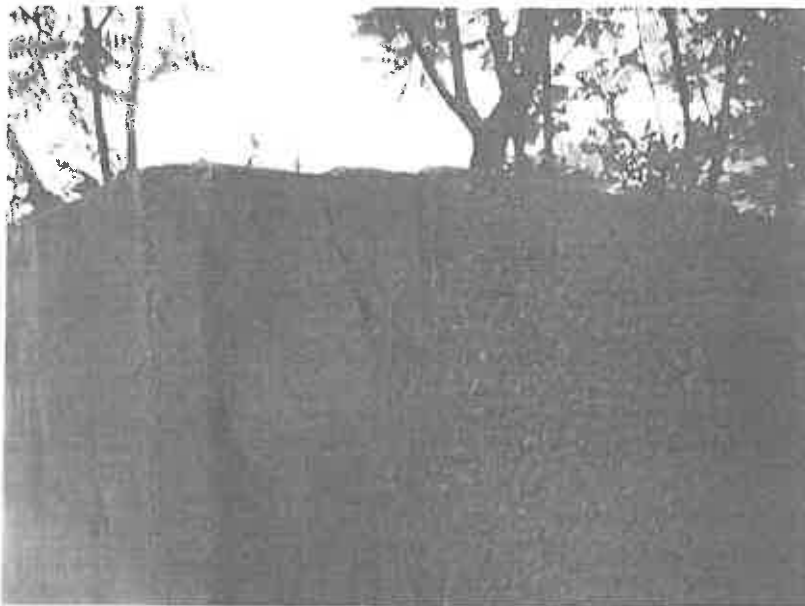
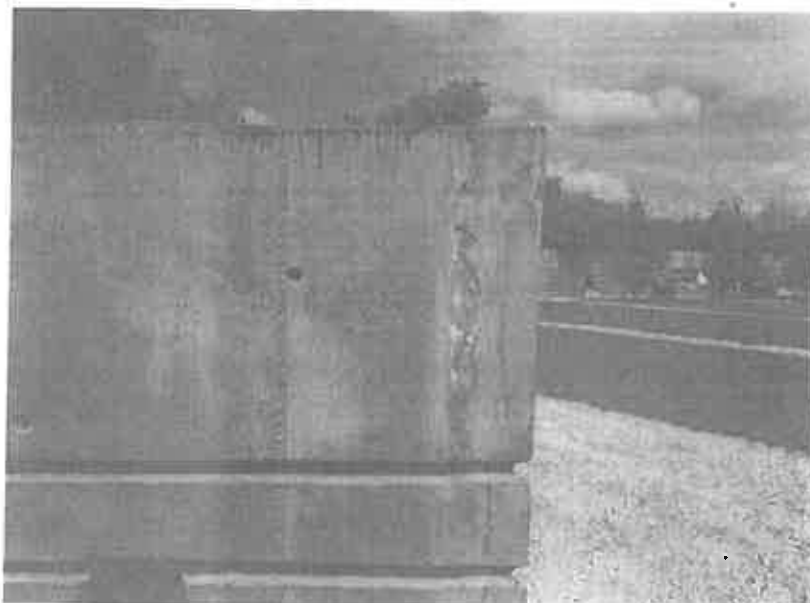
Kot je razvidno iz slik št. 20 in 21 tu, do vertikalnih razpok prihaja predvsem v območju vogalov, kjer se stikajo daljši tovrstni AB stenasti elementi.

Razpoke tu nastajajo predvsem zaradi same reologije betona (krčenja), delno pa gotovo tudi temperaturnega delovanja konstrukcij.

20. Tipične razpoke
na AB stenah v
območju vogalov

Zato bi bilo na teh mestih po naši oceni najumestneje s kožno brusilko izvesti regularne vertikalne »zareze« globine ca 50 % nosilnega preseka AB stene. Na zgornjih površinah betona se nato utori razširijo na dim. ca 12 x 10 mm, in se nato tesnijo z ustrezno obarvanim polisulfidnim kitom.

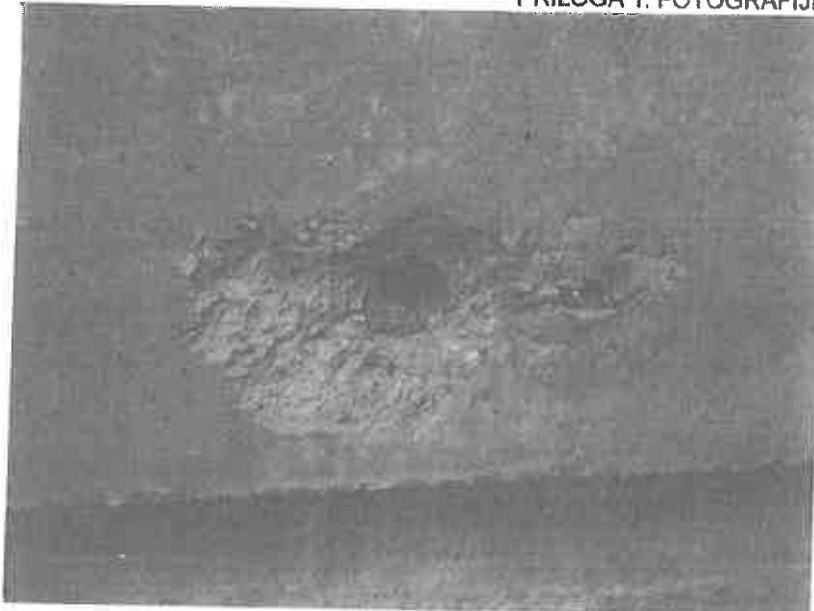
22. Tipične manjše lokalne poškodbe na mestih pritrditve opaža

Še pred tesnjenjem pa se tu nevezane dele betona, kot tudi druge vidne poškodbe površine betona (npr. odkruški zaradi sider od opaženja slika št. 22) plombirajo s sanacijskimi maltami v ustrezni barvi in površinski strukturi vidnih betonov.

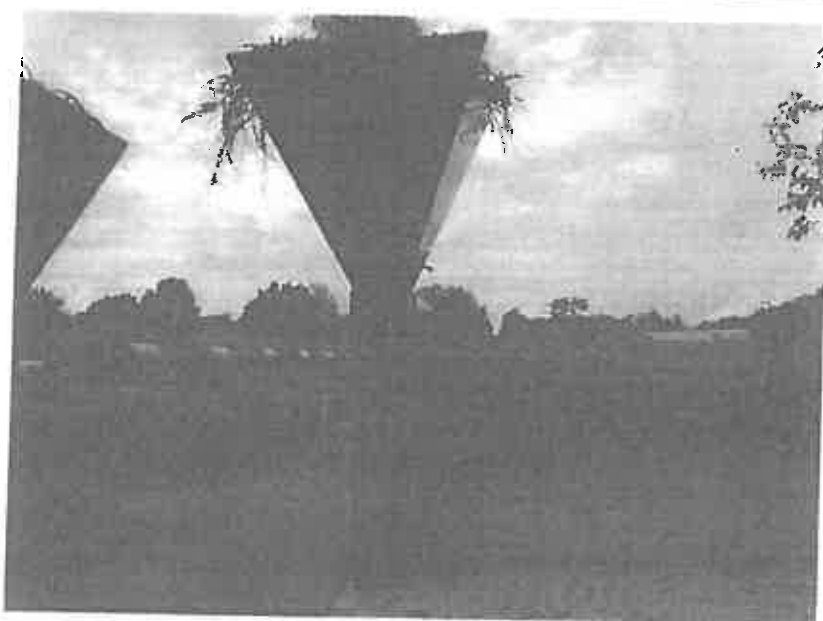
Na osnovi pregleda lahko ugotavljamo, da se je ob zgornjem delu zahodnega stebra, najverjetneje zaradi pomanjkljive vgradnje za ca 15 mm odmaknila ožja, navpična, kamnita obroba vogala stebra.

23. Steber z zgornjim »koritom« vhodnega portal ob poti med jerebikami (obrobni kamniti zaključek v JZ vogalu odstopa za ca. 15mm)

Le-to bo potrebno previdno odstraniti, dobro očistiti tako kamnito površino stebra kot obrobe, in nato to ponovno ustrežneje vgraditi.

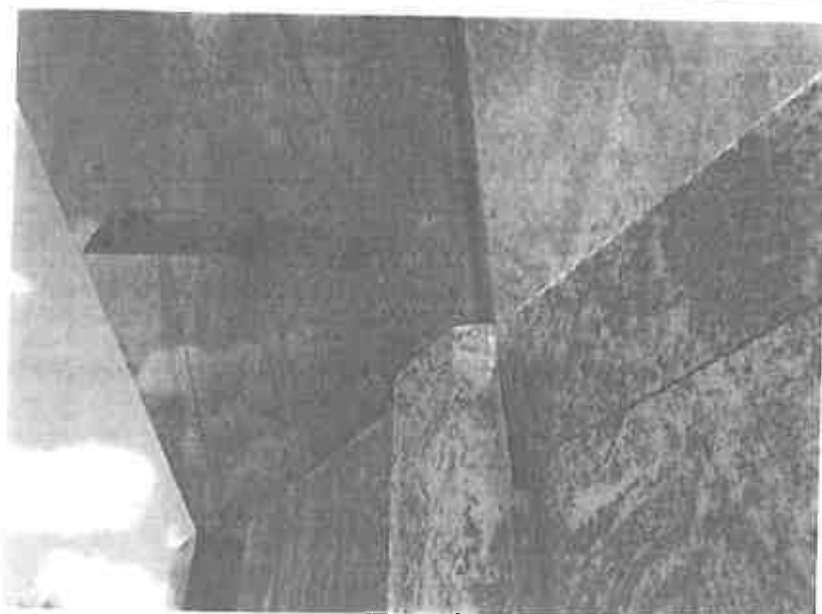
24. Obroba vogala pri vrhu stebra odstopa za ca. 15mm

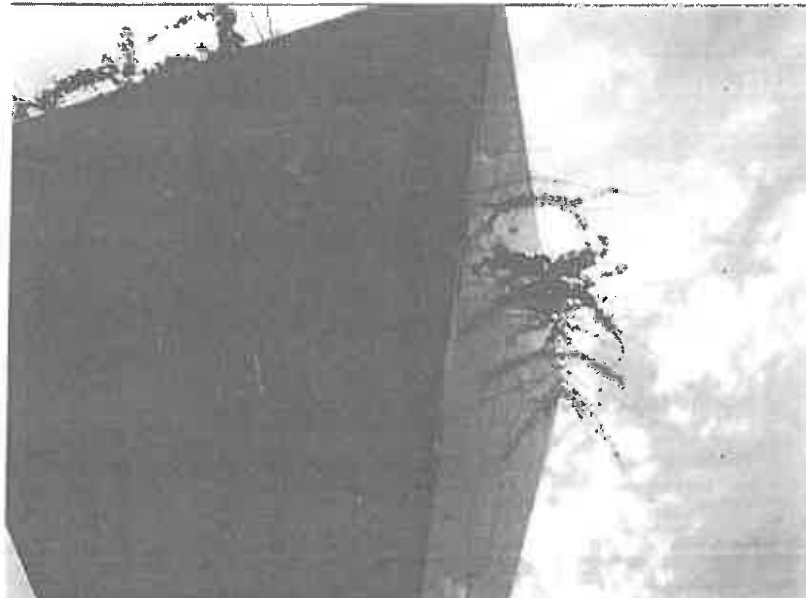
Poleg tega so stiki, med oblogo zgornjega, paramidno razširjenega dela obeh stebrov neustrezno tesnjeni, najverjetneje pa je pomanjkljivo izvedena tudi notranja hidroizolacija. Zato tu prihaja do izcejanja meteorne vode in posledično do akumulacije soli oziroma sige. V sklopu sanacije bo tu tako potrebno obnoviti notranjo H₂O oblogo in po čiščenju ponovno tudi z zunanje strani izvesti skrbno tesnjenje vseh stikov med finalno kamnito oblogo.

25. Izluževanje sige
na stikih kamnite
obloge kapitela stebra
portala

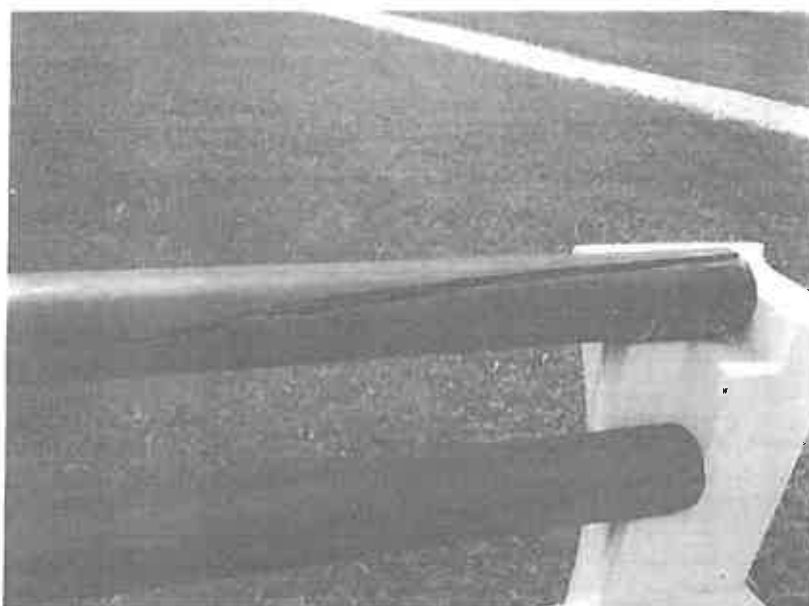
26. Deformirani leseni
elementi parkovnih
klopi

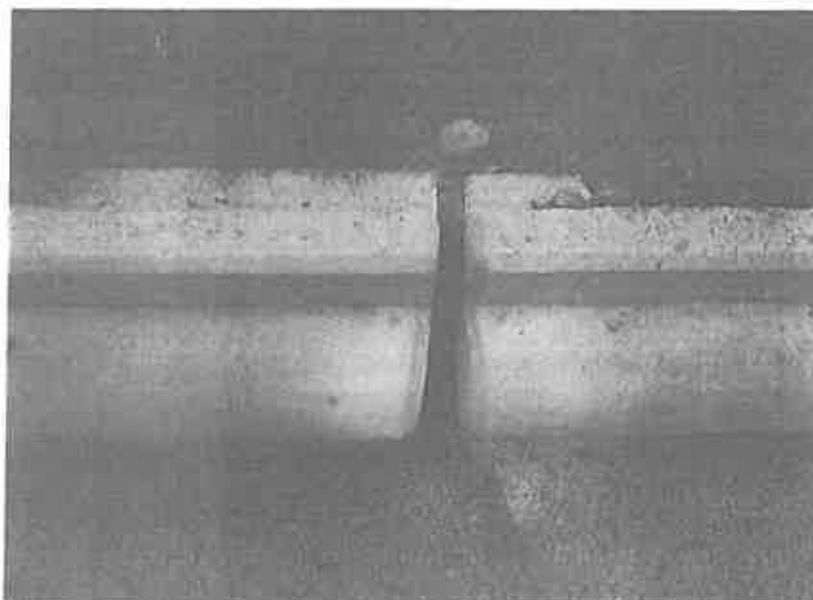
27. Neustrezno
tesnjenje posameznih
spojnic med ograjnimi
elementi ob Poti pod
lipami
