**OBNOVA STREHE NA VEČSTANOVANJSKEM OBJEKTU****INVESTITOR:**

Bobrova ulica št. 3, 1000 Ljubljana

Izvedba investicijsko vzdrževalnih del

SD – 03/16, Ljubljana, marec 2016

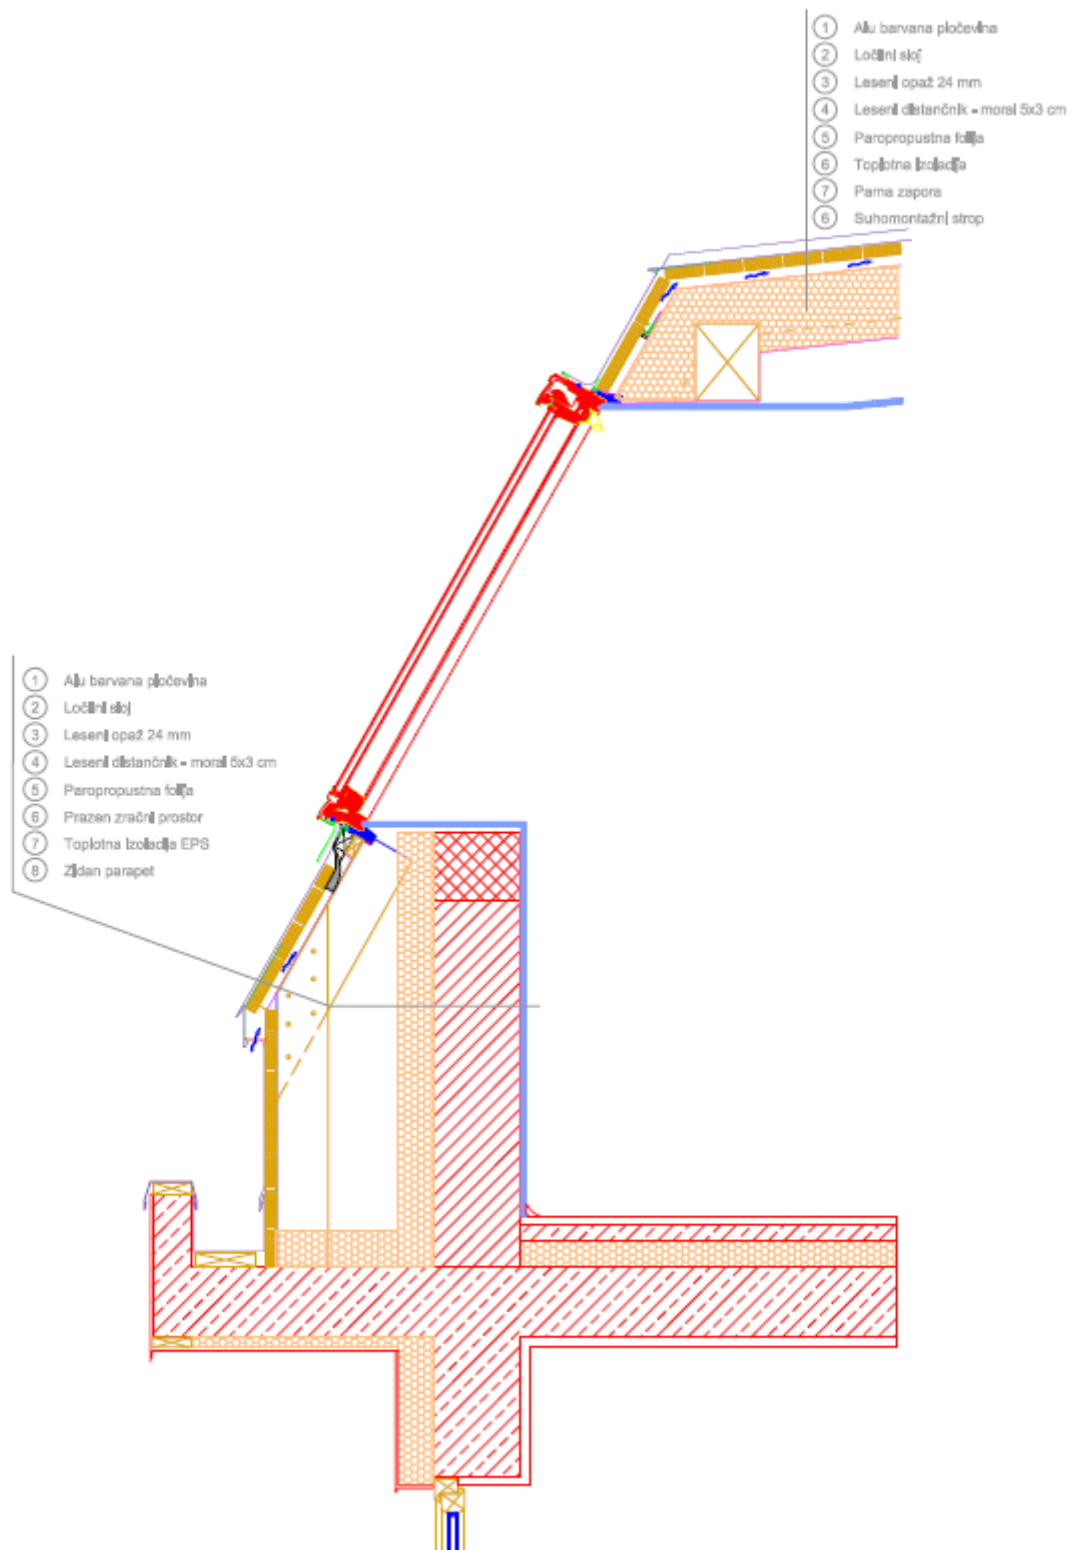
## Obstoječe stanje

Pregled obstoječega stanja položnega dela strehe izkazuje njeno naslednjo sestavo:

| kritina: | - barvana aluminijasta pločevina, d = 0,6 mm z zagibi na razdalji 59 cm, pritrjena s fiksnimi sidri na razdalji ca. 51 cm | 0,1 cm |
| ločilni sloj: | - strešna lepenka brez posipa | 0,1 cm |
| podloga: | - lesen smrekov opaž | 2,4 cm |
| zračni sloj: | - neprezračevan, vmes vzdolžne letve | >2,5 < 4,0 cm |
| rezervna kritina: | - paropropustna napenjalna folija, r = 0,02 m | cm |
| toplotna izolacija: | - steklene volna, maksimalno 2x10 cm, vmes špirovci 10,0/15,0 cm | < 20,0 cm |
| zračni sloj: | - neprezračevan, vmes lesene lege 18,0/20,0 cm | 15,0 cm |
| parna zapora: | - plastificirana aluminijasta folija | cm |
| stropna obloga: | - mavčno-kartonske plošče d = 12,5 mm na tipski kovinski podkonstrukciji | 1.3 cm |

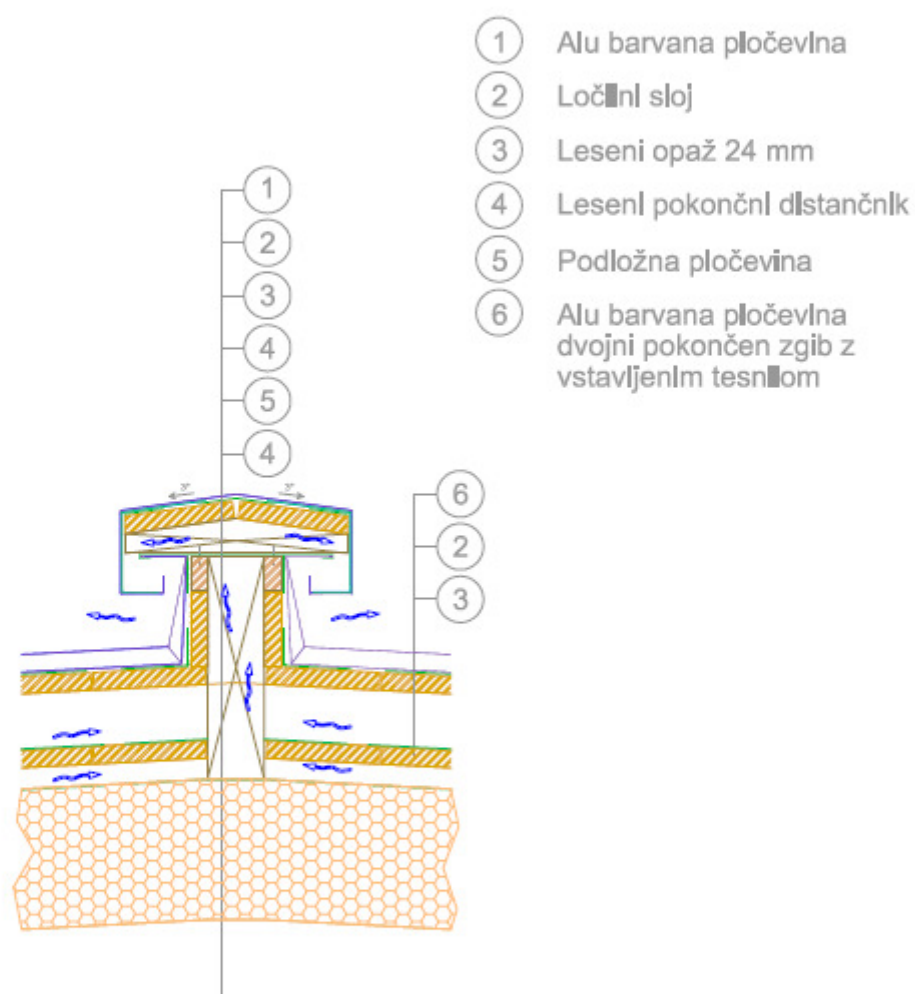
## Detajl prezračevanega slemena / grebena

Pregledu pokritega grebena strehe je preveč zaprt. Po odstranitvi grebenske pokrivne pločevine so vidne kaplje, ki ne morejo izparevati oz. se odzračiti skozi odzračevalni pas (ta ni izveden). Pokrivna kapa je stisnjena na letve in tako preprečuje odvod zraka.

- odvod zraka iz prezračevalnega kanala na področju grebenov se izvede s klasičnim prezračevalnim slemenom v visoki izvedbi
- na vseh mansardnih oknih se pločevinasta kritina položi v enaki smeri kot na ostali strešni površini. Zato se na odkapu izdelata detajl z vstopom v prezračevalni kanal in z visečim žlebom, ki padavinsko vodo ob strani odvaja na strmo strešino
