Datum: 20.2.2015

Naročnik: **ARCH studio d.o.o.**

**Poročilo o strokovnem pregledu  
materialno tehničnega stanja s  
predlogi za sanacijo objekta  
Vodnikova 5 v Ljubljani**

Delovni nalog: DN 2005461

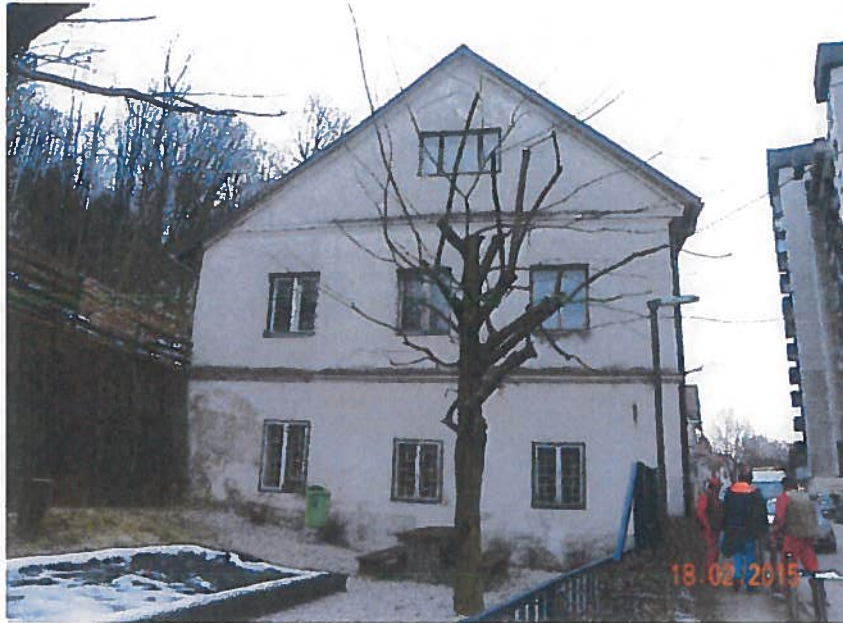
*Slika 4.1 JV fasada  
z vidnim  
zamanjem*

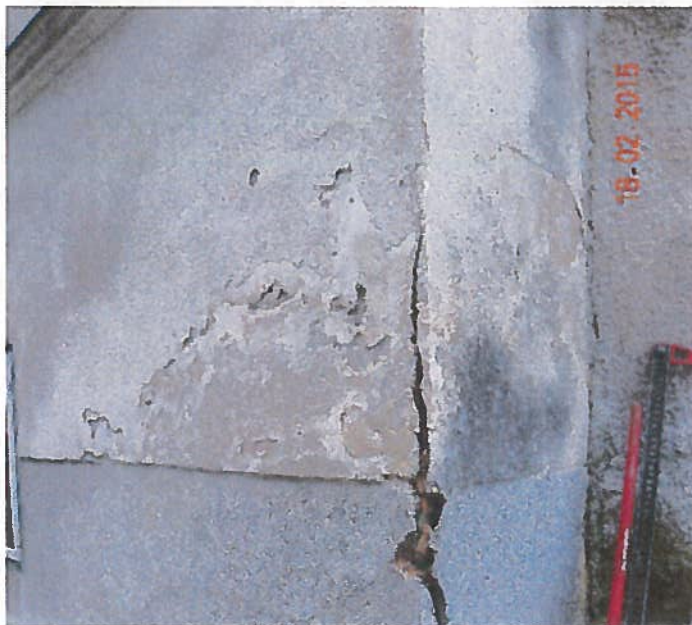
*Slika 4.2 SZ fasada – razpadanje vogala,  
zamanje*

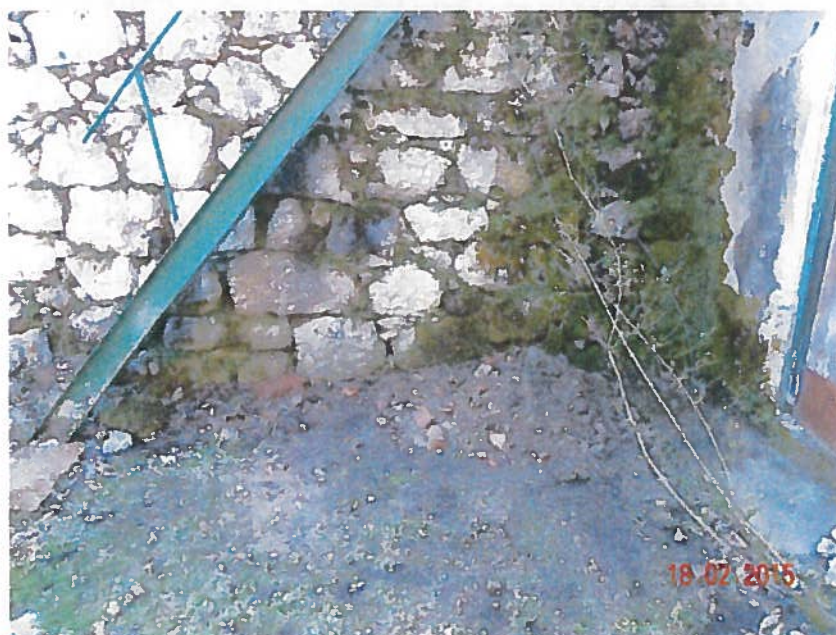
S strokovnim pregledom objekta na Vodnikovi 5 v Ljubljani (ter pripadajočega opornega zidu in pomožnega objekta) smo ugotovili, da so nosilni elementi (stene, stropovi, temelji) stari in poškodovani - predvsem zaradi problemov z vlago. Na stavbi sicer ni indicev, da nosilnost temeljnih tal ali temeljenje ne bi bila ustrezna. Zabeležili smo večje število razpok, vendar ne takšnih, ki bi kazali na problematično stabilnost posameznih delov. Glede stabilnosti je problematičen oporni zid, saj je na nekaterih mestih nagnjen preko vertikale in lokalno izbočen. Njegova utrditev je nujna.

*Slika 4.5 (del)  
oporni zid na terasi  
za hišo*

9. utrditi podporni zid na vrtnem delu (upoštevati priporočila iz priloženega Geološko-geomehanskega poročila);
10. urediti hidroizolacijo strehe in zaledne stene pomožnega objekta na vrtu;

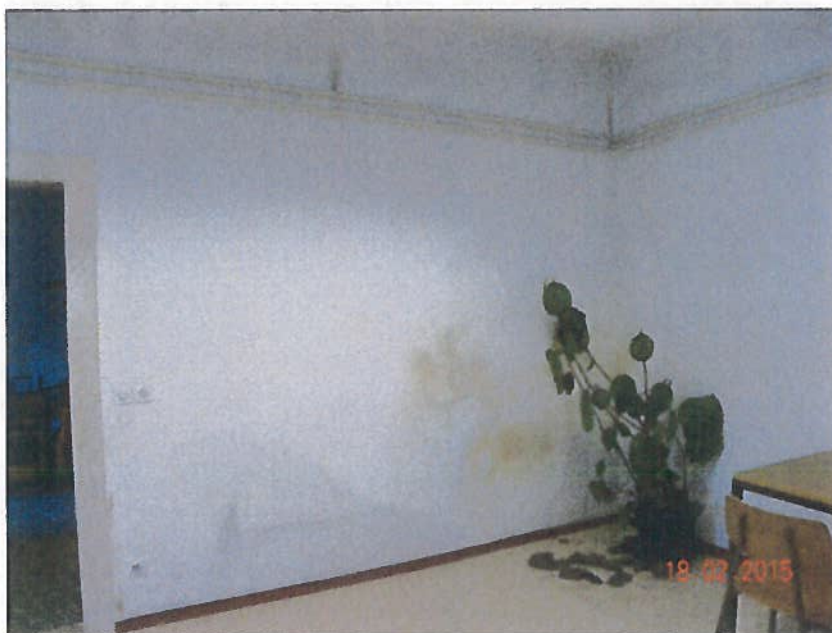
*Slika 4.6 P-R2:  
stanje v pritličju*

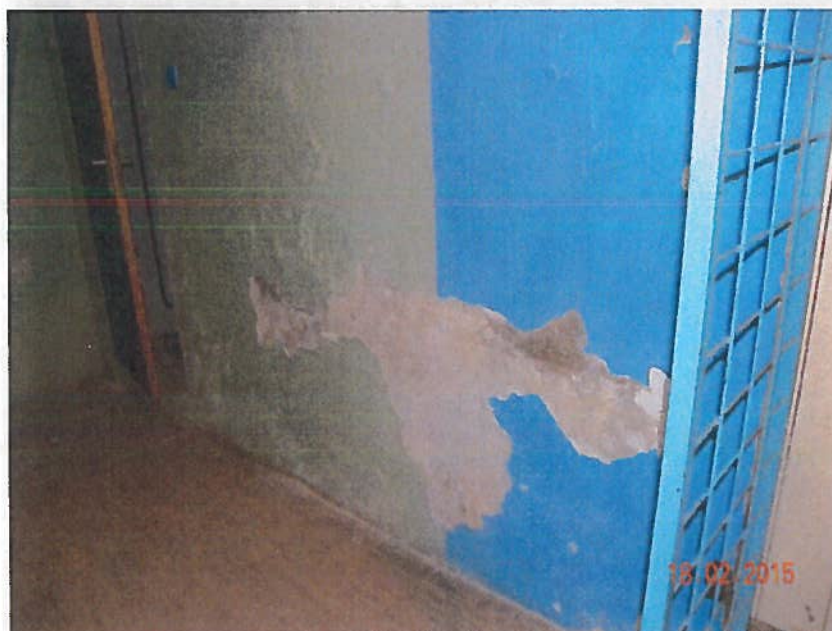
V pritličju smo tako z zidnimi sondami P-Z1 do P-Z3 ugotovili opečne zidove oziroma mešan kamnito-opečni zid. V pritličju je na veliko mestih viden vpliv kapilarne vlage oziroma zamakanja (izločanje soli na površino zidov). Nad približno polovico prostorov pritličja so izvedeni opečni oboki, drugod leseni stropovi. Preklade nad okni so najverjetneje opečni loki, kot je vidno na sondi P-Z3. Slike sond in poškodb so v prilogi fotodokumentacija. S sondo na zunanji strani pritličnega zidu (T1) smo ugotovili, da je globina temeljenja cca 85 cm. Temelji so kamnita zložba v širini pritličnega zidu, brez drenaže ob objektu. Zaradi tega na več mestih prihaja do zamakanja pritličnih zidov. S talno sondo znotraj objekta (T2) smo ugotovili sestavo tal – linolej, estrih, toplotna izolacija (ta je bila popolnoma premočena), bitumenska hidroizolacija in podložni beton na nasutju.

*Slika 4.7 P-R23  
zamakanje v  
pritličju – notranji  
zidovi*

3. dodatno je za odpravo vlaženja pritličnih zidov zaradi kapilarnega dviga potrebno sistematično injektirati kletne zidove s cementno maso s hidrofbnim dodatkom,

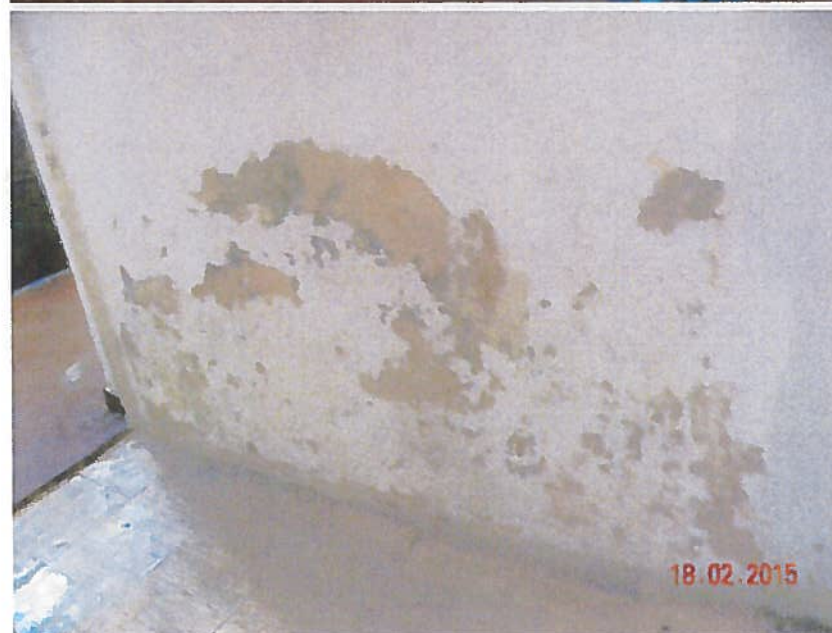
*Slika 4.8 P-R35  
zamakanje,  
odpadanje ometa z  
zidov v pritličju*

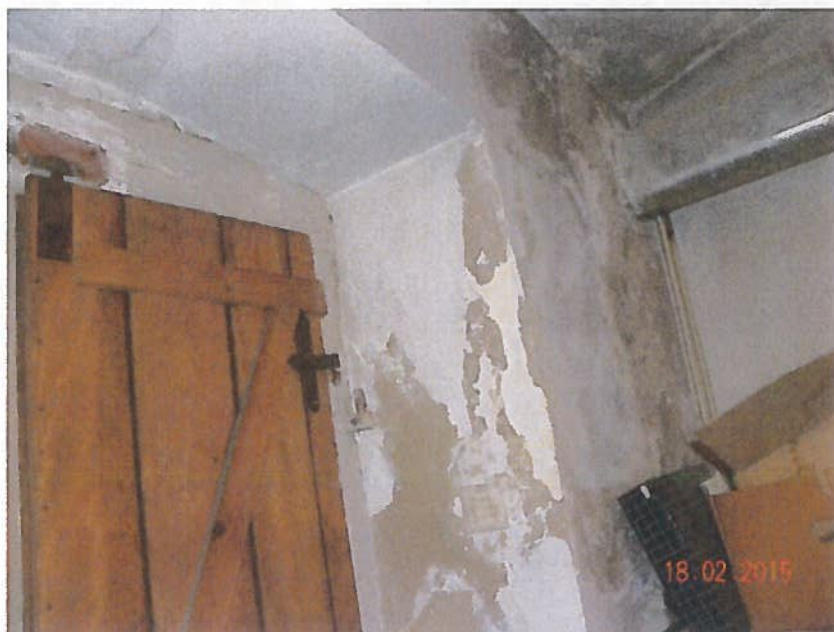
*Slika 4.9 P-R39  
zamakanje,  
odpadanje ometa z  
zidov v pritličju*

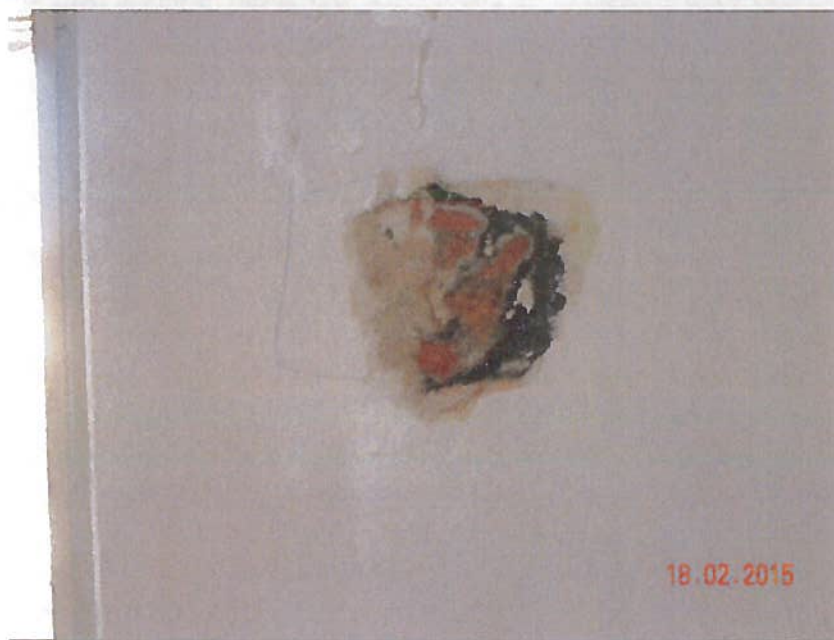
| Meritve vlage | | | | | | | | | |
|---|---|---|---|---|---|---|---|---|---|
| P-z1 | opeka | 111,2 | 133,2 | 105,5 | 116,6 | zelo vlažno (very moist) | | 5 | mokro |
| P-z2 | kamniti | 80,4 | 77,8 | 91,2 | 83,1 | delno suho (semi dry) | | 3 | |
| P-z2 | opeka | 144,4 | 144,6 | | 144,5 | mokro (wet) | | 6 | |

*Slika 4.10 sonda  
P-Z1 zunanji zid*

*Slika 4.11 sonda  
P-Z2 notranji zid*

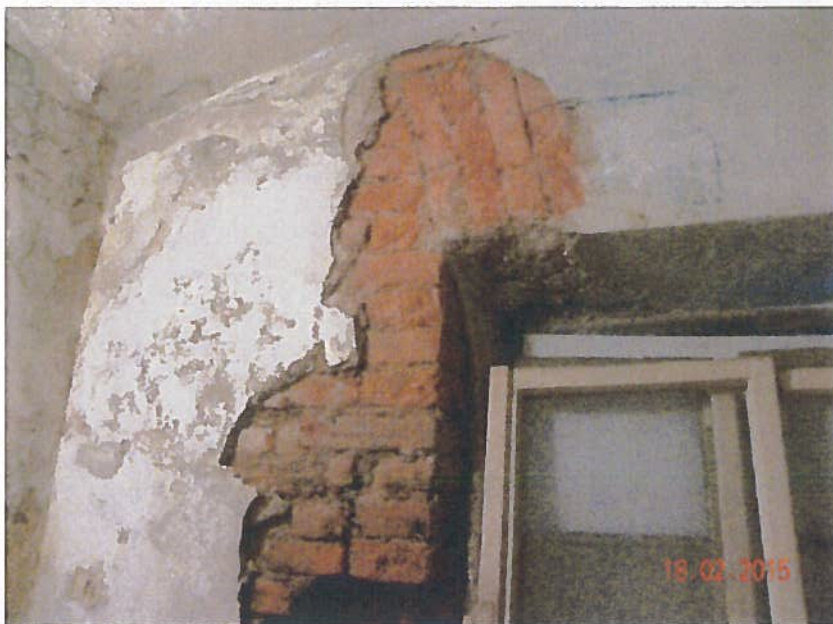
| Meritve vlage | | | | | | | | | |
|---|---|---|---|---|---|---|---|---|---|
| P-z3 | opeka | 140,4 | 145,4 | 143,1 | 143,0 | mokro (wet) | | 6 | zelo vlažno |

*Slika 4.12 sonda  
P-Z3 – opečni zid  
in opečni lok nad  
oknom*

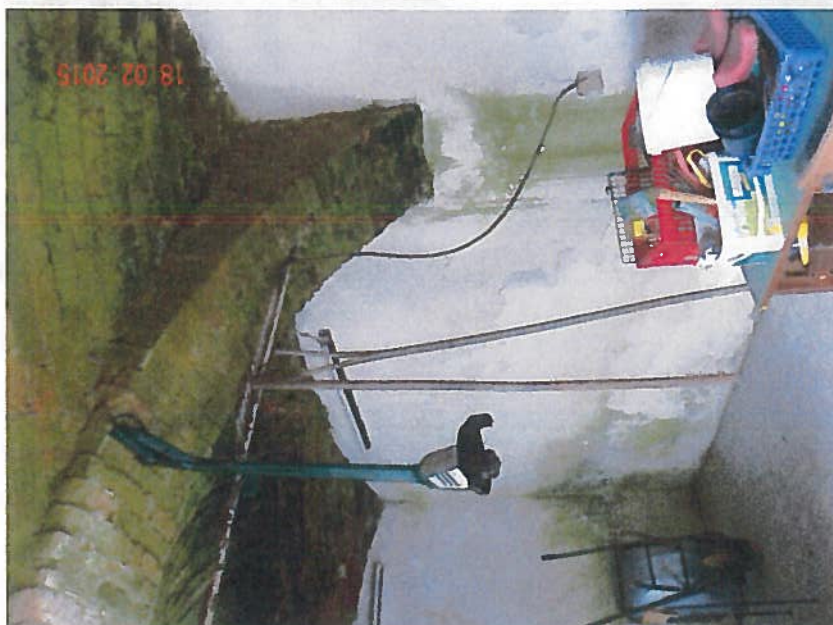
Pomožni objekt na vrtu je grajen z mešanimi kamnito-opečnimi zidovi, pri čemer je zaledna stena iz kamnitega zidu z velikimi kamni. Stena je znotraj prekrita z 6cm debelim porolitom. Oboki so opečni, precej propadajoči zaradi zamakanja in vlage. Na ravni strehi je položena bitumenska kritina (ki očitno pušča). Opečni obok ima natezno vez iz ploščatega železa, ki je močno korodirana. Tudi ta pomožni objekt potrebuje obsežno renovacijo, predvsem je potrebno ustrezno rešiti zamakanje s strehe in iz zaledne stene (pobočja).

Meritve vlage so pokazale veliko vlažnost več kot polovice zidov v pritličju – predvsem zidov v zaledju. Normalno suhi so le zidovi na sprednjem delu objekta (ob cesti). V nadstropju je situacija boljša, razen pomožnega objekta, ki je izredno navlažen.

*Slika 4.22 pomožni objekt - popolnoma vlažen*

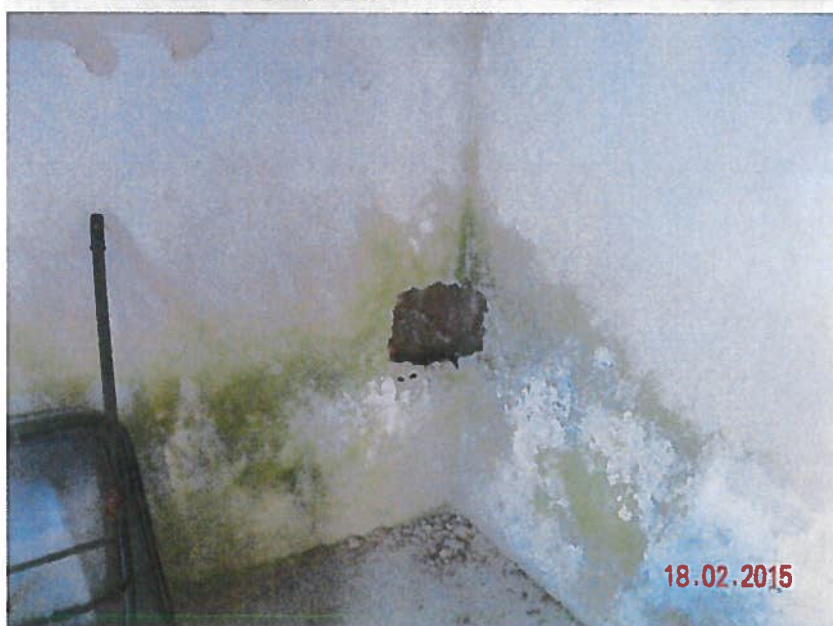
| Meritve vlage | | | | | | | | | |
|---|---|---|---|---|---|---|---|---|---|
| N-z3 pomožni objekt | opeka | 110,8 | 142,5 | 120,4 | 124,6 | zelo vlažno (very moist) | | 5 | cel zid in obok |

*Slika 4.23 sonda  
N-Z1, pomožni  
objekt*

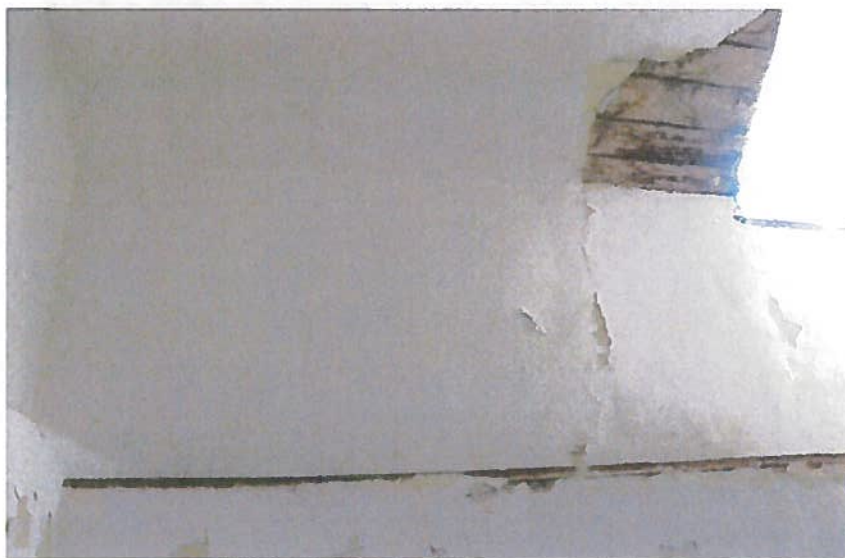
Ostrešje stavbe je staro, ter zvito – deformacije so vidne. Izvedeno je sicer novo letvanje za novo opečno kritino. Zidovi in stiki zidov ter ostrešja v mansardi so močno razpokani, na več mestih je videti sledove zamakanja s strehe. Glede na ugotovljeno stanje, celotna mansarda potrebuje obsežno renovacijo.

*Slika 4.24 problemi  
zaradi zamakanja  
strehe v mansardi*

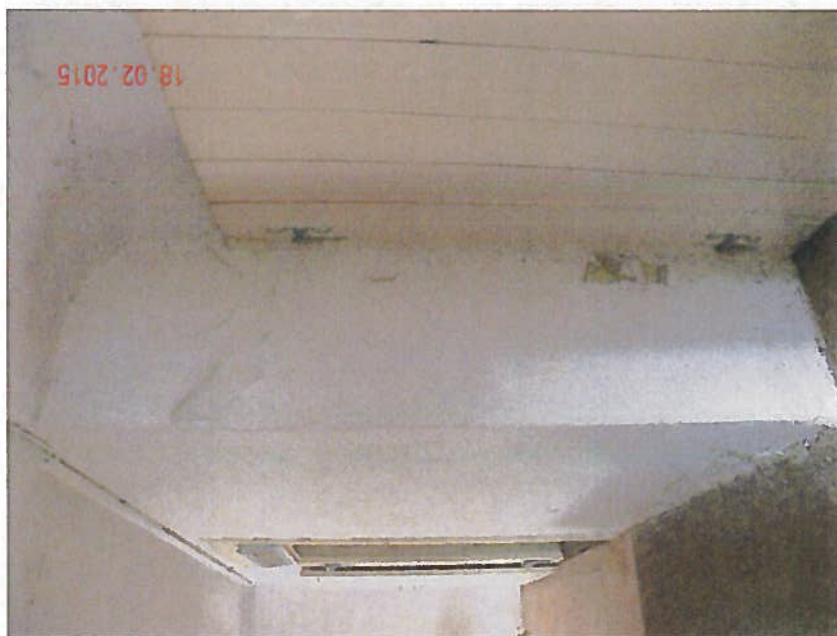
*Slika 4.25 razpoke v mansardi*

7. popraviti/injektirati ugotovljene razpoke (prikazane v katastru poškodb) na delih konstrukcije, ki se ohranja;
8. zamenjati zvito in dotrajano leseno ostrešje;

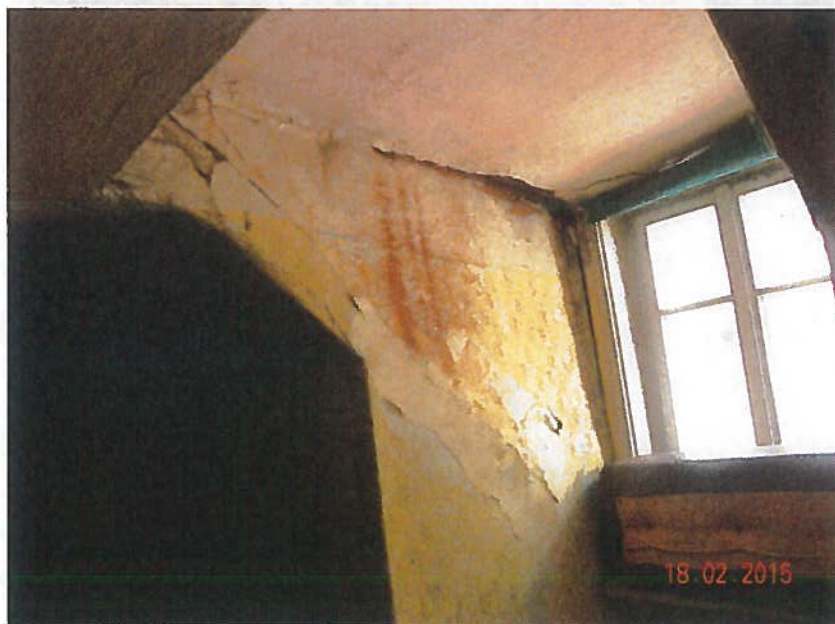
*Slika 4.26 razpoke  
in zamakanje v  
mansardi*

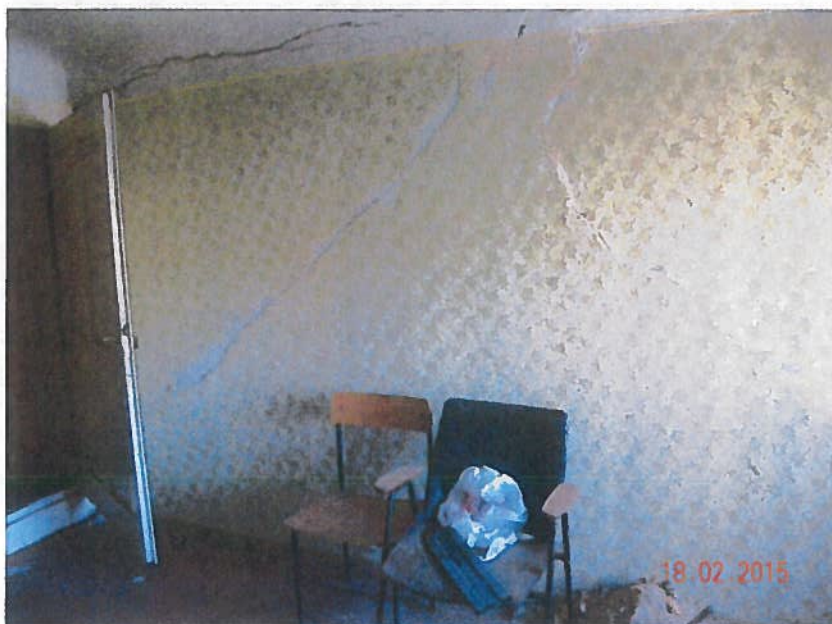
*Slika 4.27  
razpokani zidovi v  
mansardi*

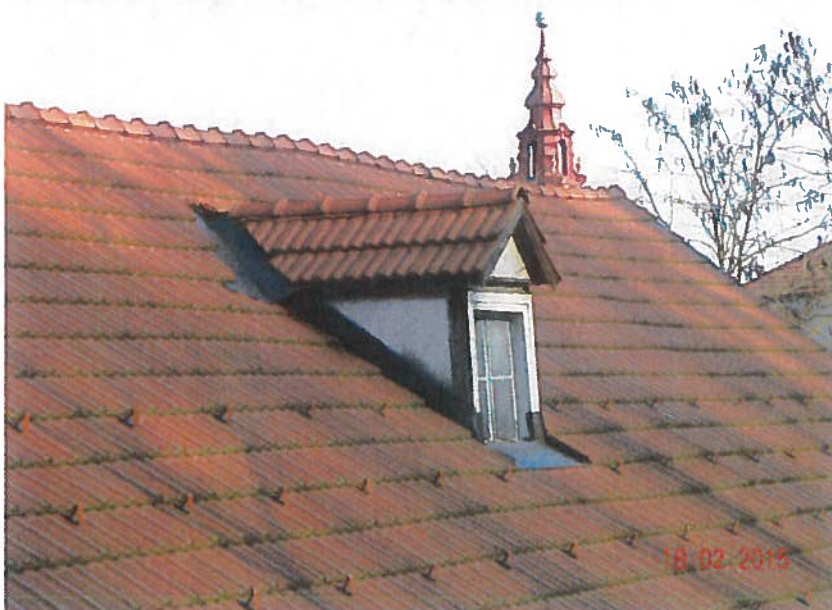
*Slika 4.29 vidno je  
deformirano  
ostrešje (kritina  
sicer novejša)*

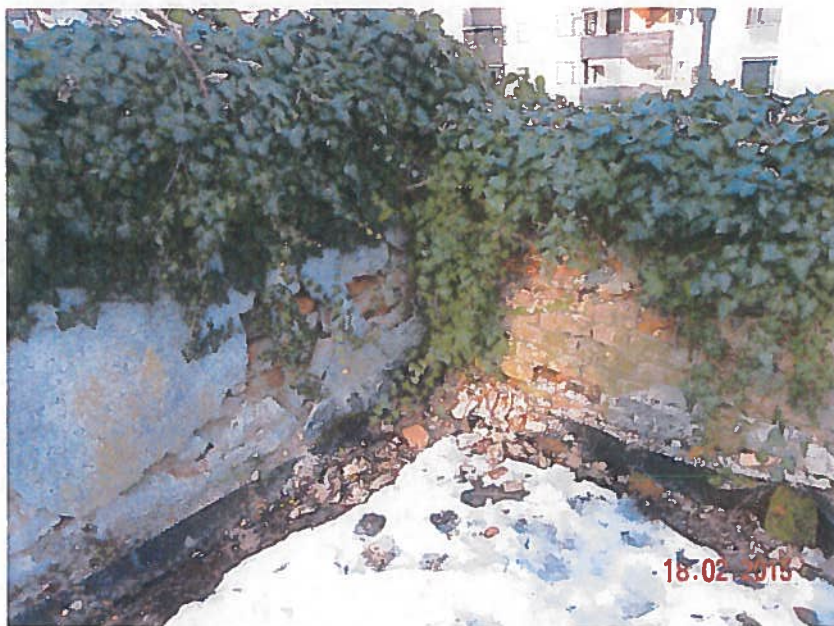
*Slika 4.30 streha  
pomožnega objekta  
in razpadli parapet*

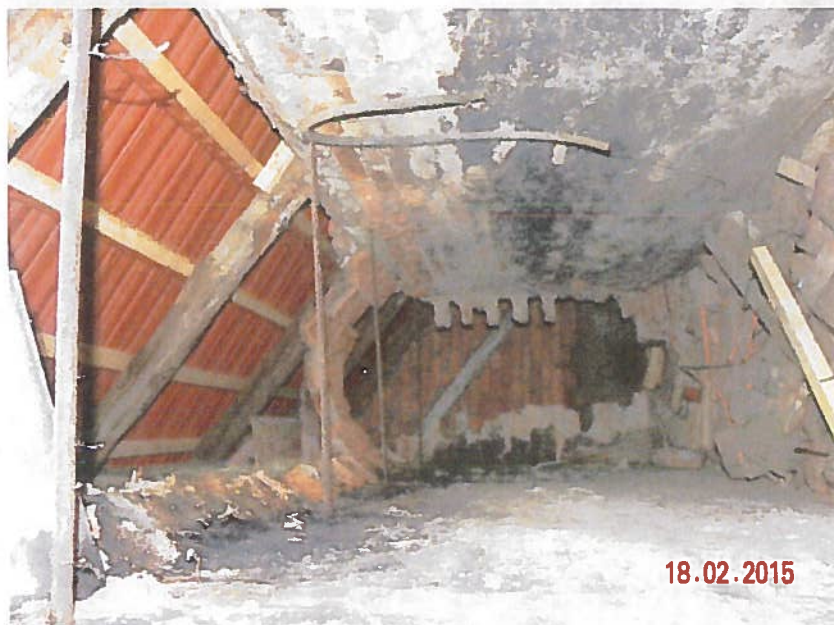
*Slika 4.31 delno porušeni zidovi mansarde*

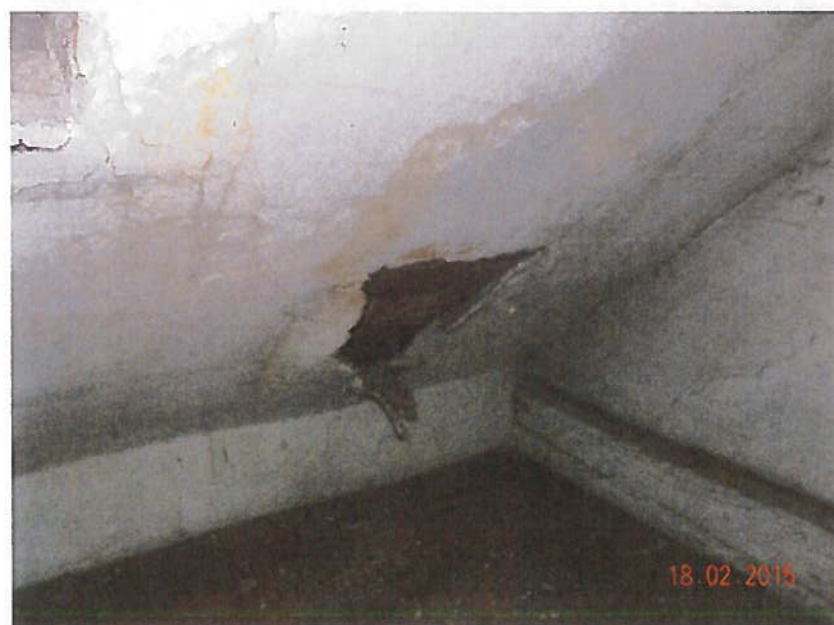
*Slika 4.32  
zamakanje ostrešja*
