Datum: 29.8.2016

Investitor: **FESTIVAL LJUBLJANA**  
Trg francoske revolucije 1  
1000 LJUBLJANA

Projekt: **Poročilo o pregledu stanja jeklene  
in betonske nosilne konstrukcije  
ter geomehanski pregled temeljev  
in pomičnega odra za potrebe  
sanacije strehe poletnega  
gledališča ljubljanskih Križank**

Center: **CENTER ZA GEOTEHNIKO IN GEOLOGIJO**

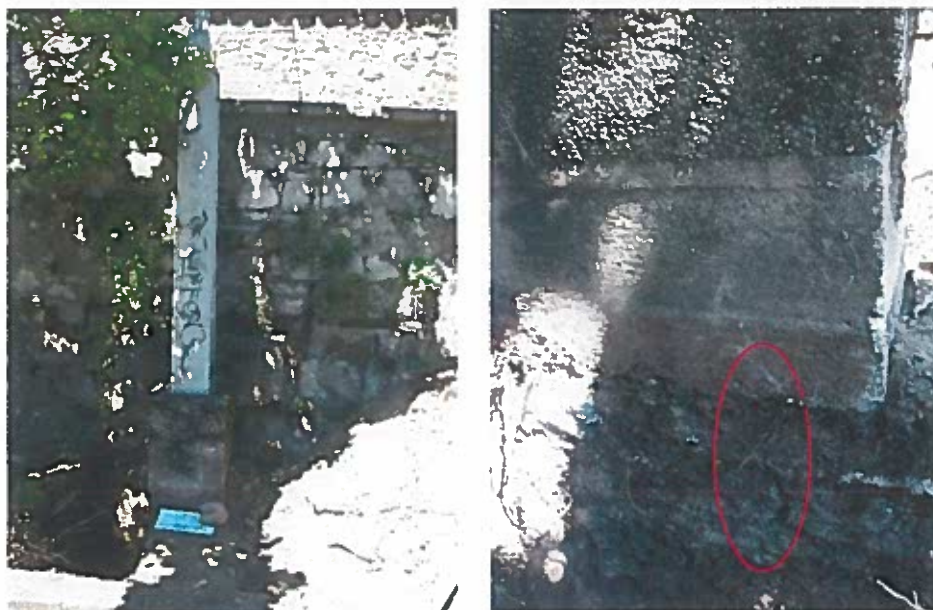
Med pregledom sondažnega izkopa smo ugotovili, da je betonski nosilec grajen večfazno. Na sliki 2 (levo) je vidno naknadno dobetoniranje (debeline cca  $0,24 \text{ m}$ ) na mestu največjega prečnega prereza sidrnega konzolnega nosilca. V nadaljevanju je betonski nosilec (debeline cca  $0,54 \text{ m}$ ) v dokaj homogenem stanju brez vidnih večjih razpok. Na globini cca  $0,14 \text{ m}$ , pod terenom, se nahaja stik med betonskim nosilcem in podbetonom, ki je zelo plastovit in zgrajen iz heterogenega materiala. Na globini cca  $1,40 \text{ m}$  pod terenom se nahaja  $0,20 \text{ m}$  široka temeljna peta. **Lokalno je, na stiku betonskega nosilca in podbetoniranega dela, opaziti večjo razpoko, slika 2 (desno). Podbetoniran del betonskega nosilca in vse stike na temelju je potrebno sanirati.**

Slika 2: Prikaz konstrukcijskega sklopa (levo) in detajl razpoke (desno)-izkop SI-1

3. Pri pregledu izkopa SI-1 smo opazili poškodbo na stiku betonskega nosilca in podbetoniranega dela. **Vse poškodovane in dotrajane stike na betonskih nosilcih in temeljih je potrebno sanirati.**

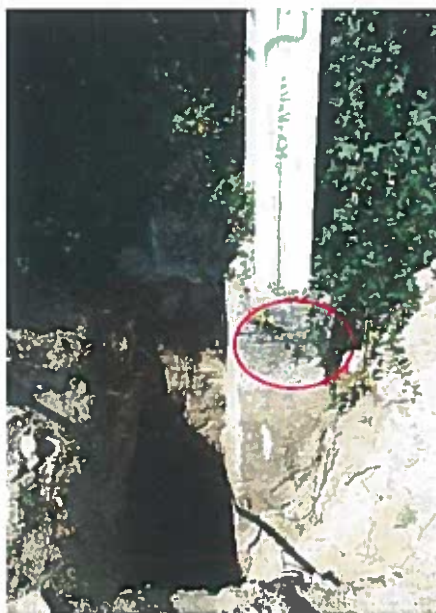
Podobno kot pri SI-1, je bil betonski nosilec grajen v več fazah oz. v različnih časovnih obdobjih. Med pregledom smo ugotovili, da znaša debelina betonske zaščite jeklenega nosilca MB 160 cca 0,15 m. Na njej je opaziti močno površinsko razpokanost, ki je posledica vremenskih sprememb. Razpokana betonska obloga ne služi več v celoti svojemu primarnemu namenu, zato jo je potrebno sanirati. V nadaljevanju, na betonskem nosilcu debeline cca 0,38 m, ni opaziti večjih razpok. Betonski nosilec je homogen. Homogenost in dobra ohranjenost temelja se nadaljuje tudi cca 1,70 m pod terenom. Ob temelju se, pod koto terena, nahaja umetno nasutje (NA) iz zameljenega do peščenega proda, opeke in drugih gradbenih odpadkov, rjave barve in v rahlem konsistenčnem stanju. Temeljnih tal med izkopom nismo dosegli.

Slika 3: Prikaz konstrukcijskega sklopa – izkop SI-2

4. V območju izkopa SI-2, smo opazili poškodbe betonske zaščitne obloge, na zgornjem robu betonskega nosilca. Betonska obloga, ki je narejena z namenom protikorozijske zaščite jeklenega nosilca, ne služi več v celoti svojemu primarnemu namenu, zato jo je potrebno sanirati. Površinske poškodbe, ki so posledica erozijskih procesov, so vidne tudi na ostalih betonskih nosilcih.

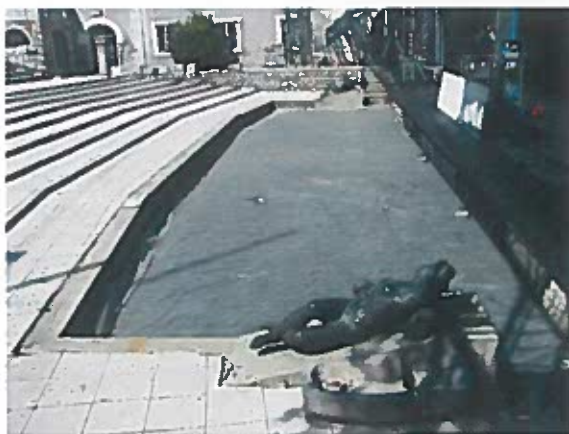
V sklopu pregleda temeljev pod jeklenimi nosilci smo pregledali tudi območje pomičnega odra. V času poglobitve za izvedbo cilindrov na območju pomičnega odra je prišlo do zamakanja omenjenega predela. Ob večjih nalivih na dnu, pod odrom zastaja voda. Globina temeljenja cilindrov je ocenjena na koto cca 292,5 m.

Slika 4: Območje pomičnega odra poletnega gledališča ljubljanskih Križank

1. Z izkopom za izvedbo temeljenja cilindrov pomičnega odra (na koti cca 292,5 m) je bil dosežen kontakt med umetnim nasutjem in glinastimi tlemi, po katerem se pretaka precejna voda.
2. Za zagotovitev ustrezne odvodnje precejne vode je potrebno izvesti vzdolžne drenaže na kontaktu med umetnim nasutjem in glino. Precejno vodo je potrebno po drenažah, z ustreznim padcem min. 2%, speljati v najbližje odvodne jaške. Predlogi izvedbe drenaž so prikazani na situaciji preiskav v prilogi G.1. Končna postavitev drenaž se uredi s projektom odvodnjavanja izdelati Projekt odvodnjavanja v prihodnjih fazah.

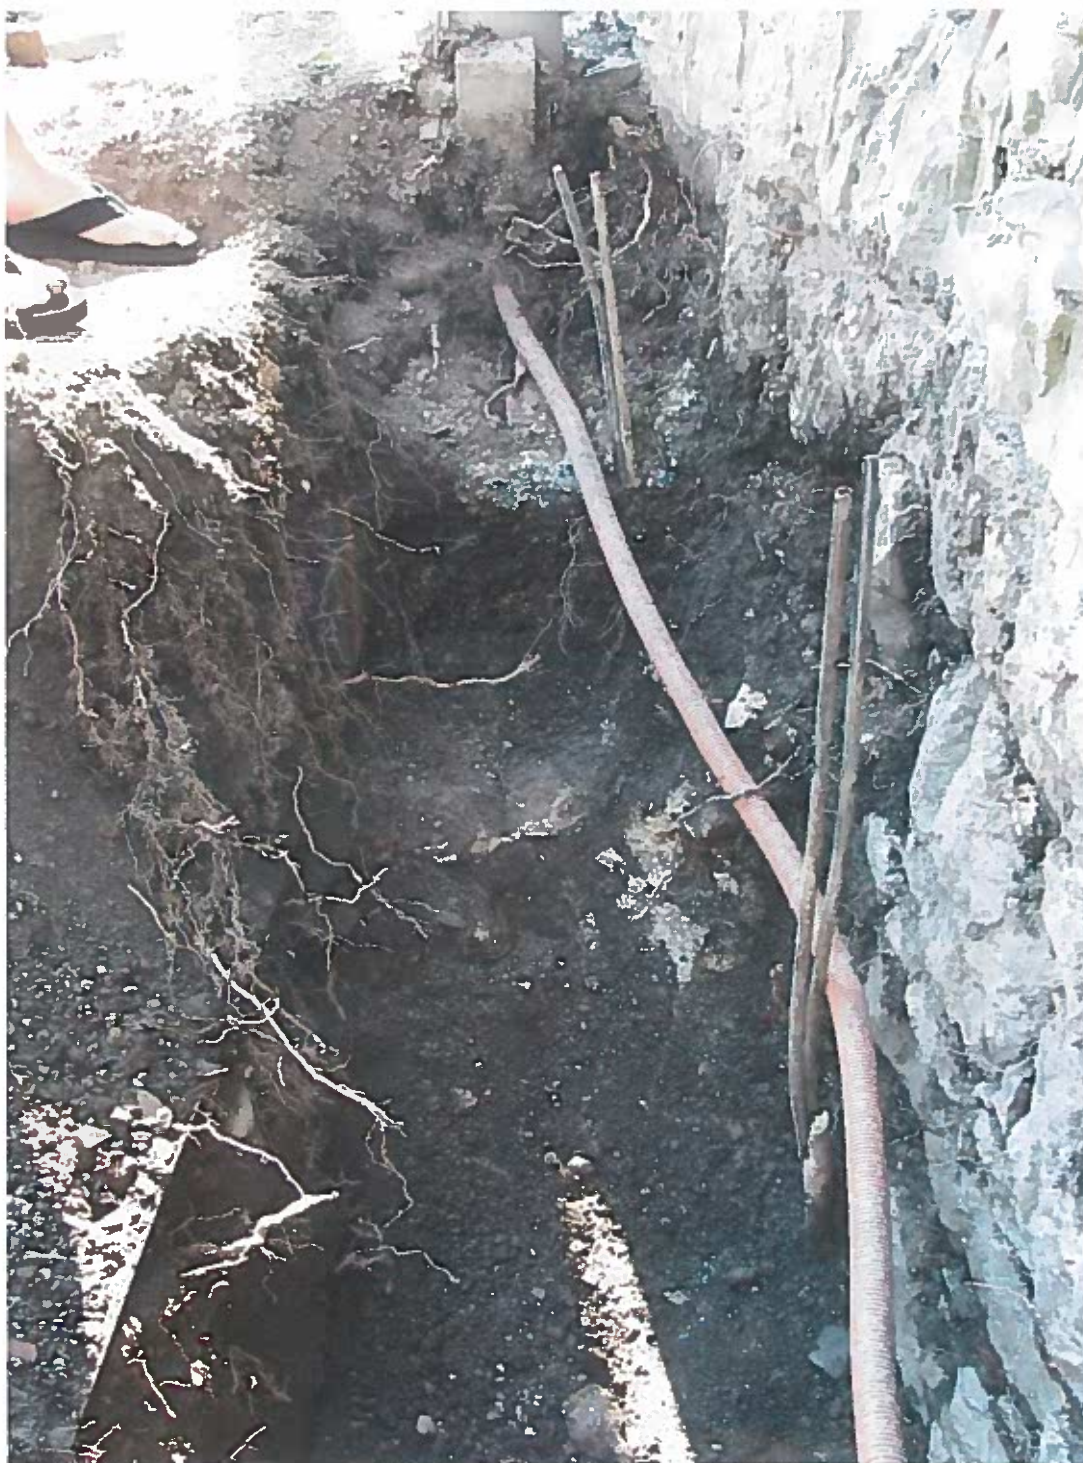
Slika 5: Sondažni izkop SI-5

5. V območju razkopa SI-5 so bila tla že sanirana, v času sanacije JZ dela zidu. Takrat so bili izvedeni tudi manjši prepusti, ki odvajajo zaledno vodo skozi obzidje proti Zoisovi cesti. Kazalo bi, da se v času sanacije pomične strehe in temeljev odkoplje tudi ta del in erodiran temelj ojača.

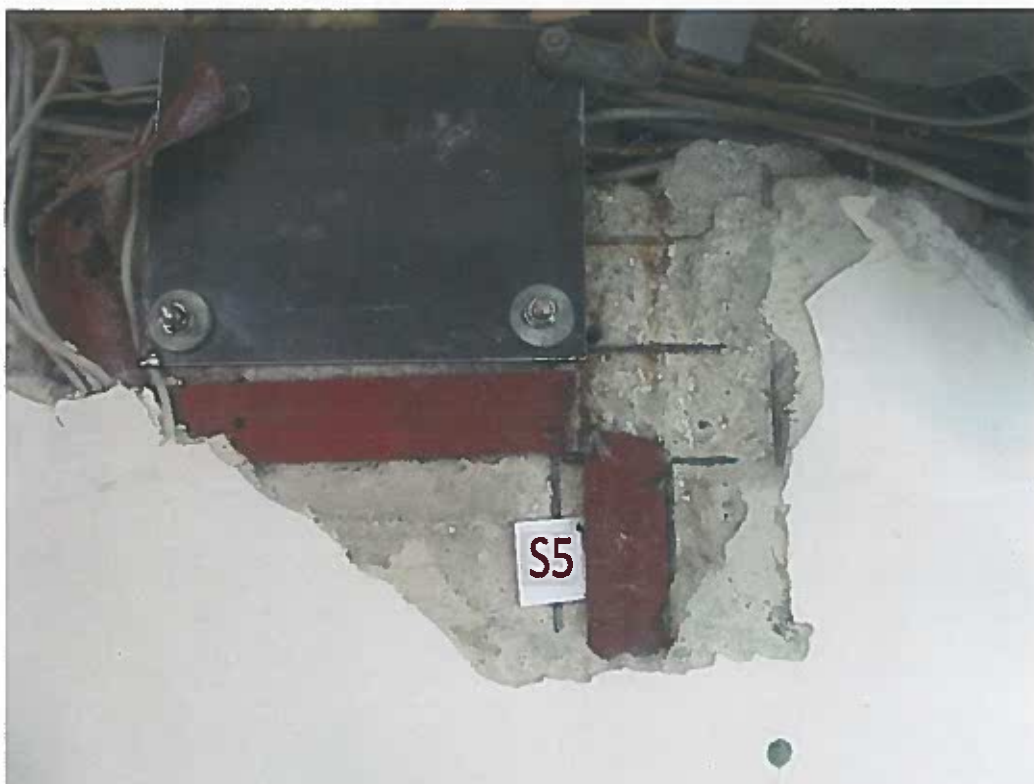
Na mestu sonde je prišlo do porušitve vpetja natezne palice stebra S5, lokalno je poškodovana tudi betonska stena. Poškodovan je izključno zgornji rob stene, na katerega je bilo (očitno neprimerno) pritrjeno sidrišče. Trenutno je izvedeno začasno vpetje z debelejšo jekleno ploščo, ki je prek dveh navojnih palic vpeta v osnovno konstrukcijo (fotodokumentacija, slika 5).

**Slika 5:** Sonda na mestu vpetja stebra S5

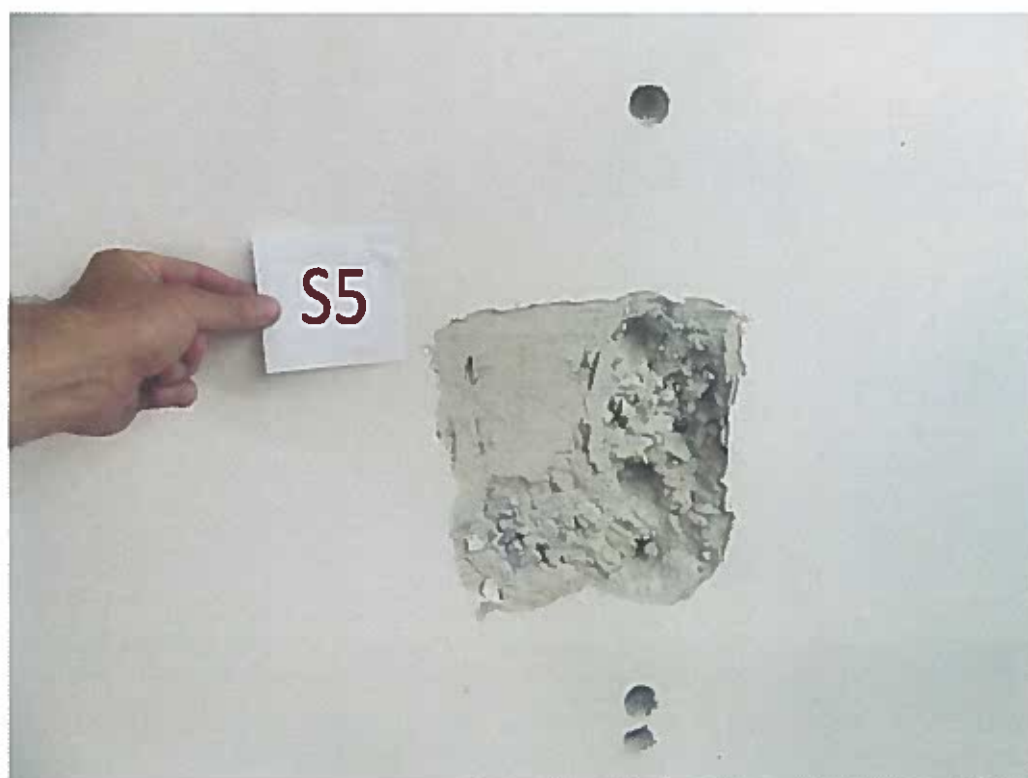
Zgornji del stene je armiran s Q armaturno mrežo, medtem ko je spodnji del nearmiran. V sklopu izvedbe preiskav smo na steni evidentirali območje z močno segregiranim betonom (fotodokumentacija, slika 6) in posledično izjemno slabimi materialnimi karakteristikami. Natančen obseg območja s segregiranim betonom bo moč določiti šele ob odstranitvi celotnega ometa, najverjetneje v sklopu izvedbe nove pomične strehe.

**Slika 6:** Sonda na mestu vpetja stebra S5 spodaj (segregacija betona)

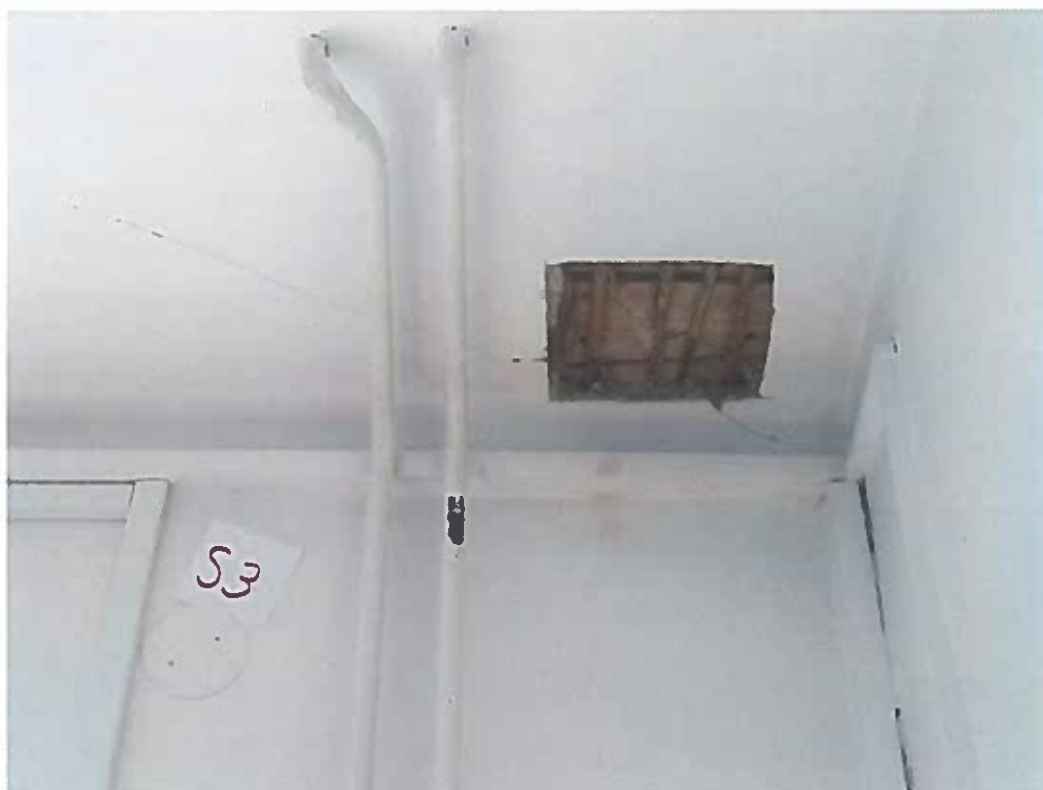
Sonda je izvedena v neposredni bližini vpetja stebra S3, zaradi evidentirane razpoke na stropu. Odstranili smo le zaključni omet na trstiki, stanje globlje v konstrukciji smo preverjali le z endoskopom. Vidno je lesena stropna konstrukcija s stropniki, ki so na zgornji strani zaključeni z deskami. Evidentirana razpoka posledično ne more biti konstrukcijska, najverjetneje jo je povzročila močnejša vibracija v času porušitve pomične strehe.

**Slika 7:** Sonda na mestu vpetja stebra S3

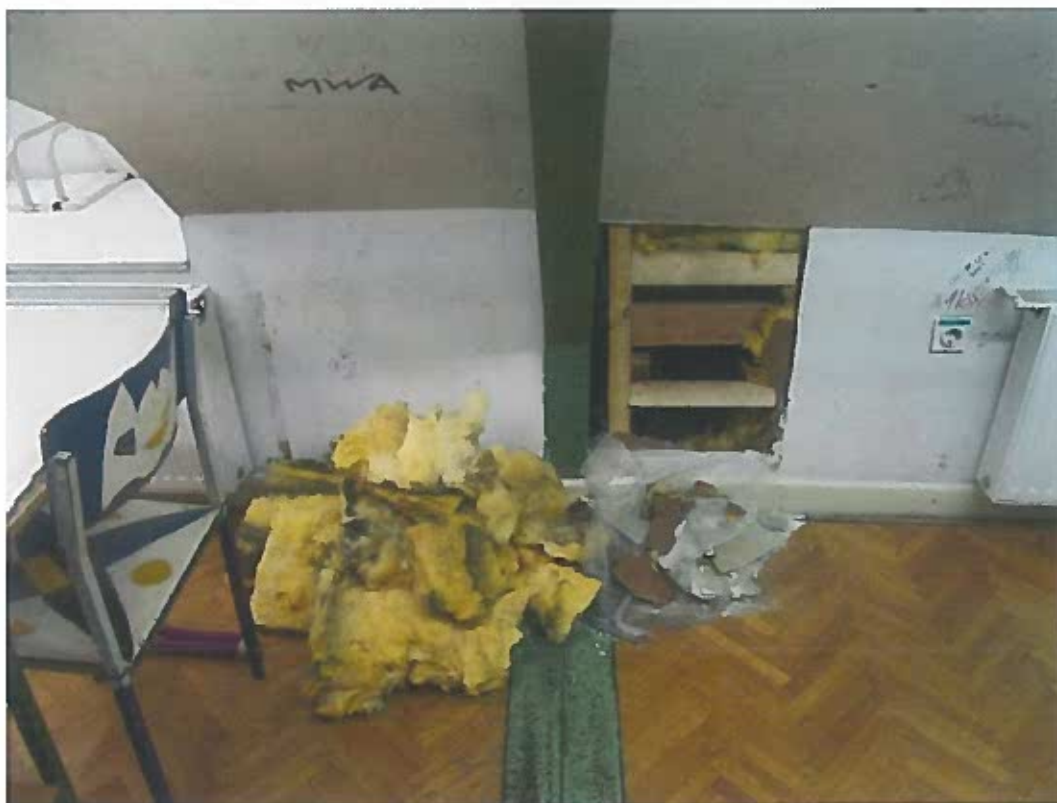
Zidovje je na mestu sondiranja nepoškodovano, enako velja za betonsko vez. Na mestu natezne vezi B4 je na površini betona sicer vidna razpoka, vendar je ta stara in površinska. Najverjetneje je nastala že v času strjevanja betona.

**Slika 11:** Notranja sonda na mestu sidrišč B4 in B5

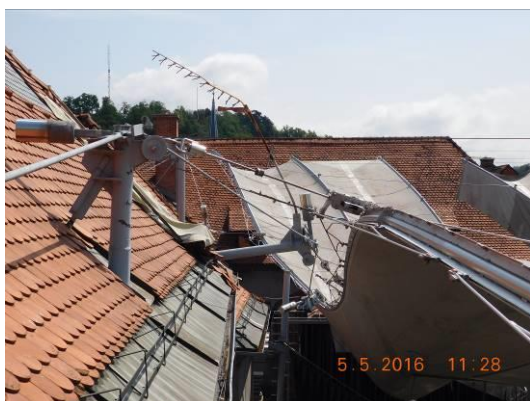
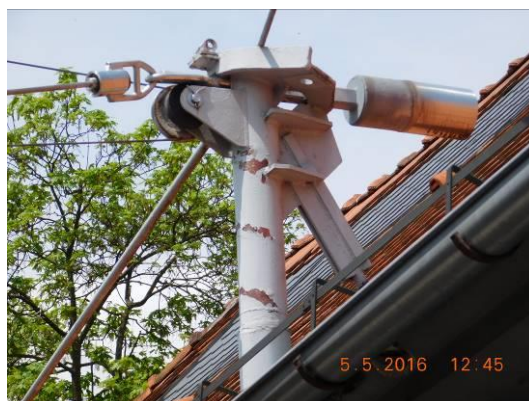
Vertikalna nosilna konstrukcija s stebrom S4 je z eno zatego (Z4.1) zasidrana na objekt šole v Križankah. Steber je prešel v območje plastičnega tečenja in je poškodovan. Na zategah nismo opazili poškodb. Pri pregledu konstrukcije nismo opazili vidnih poškodb na mestih ob vpetju stebra in ob vpetju sider. Ocenjujemo, da tudi podporna nosilna konstrukcija ni poškodovana.

Slika 3 (steber S4)

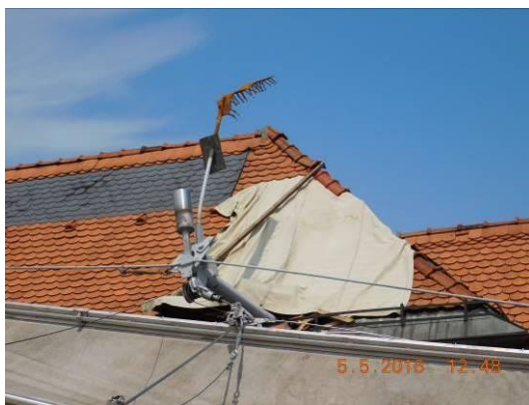
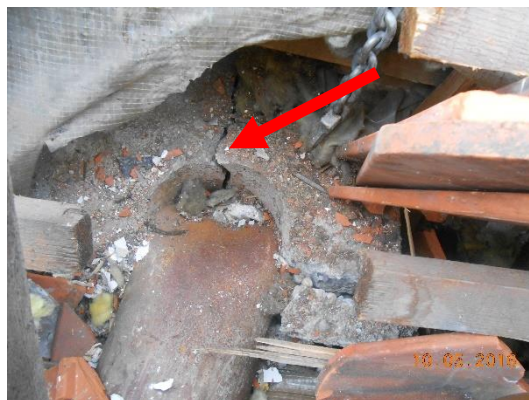
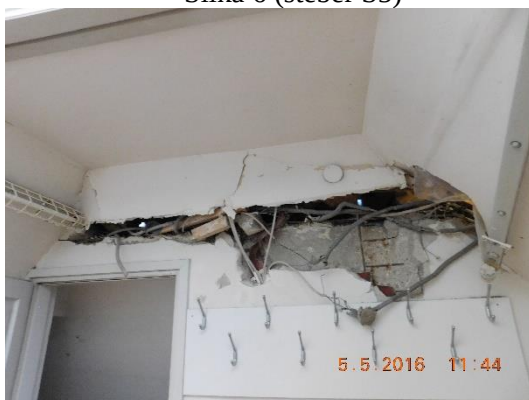
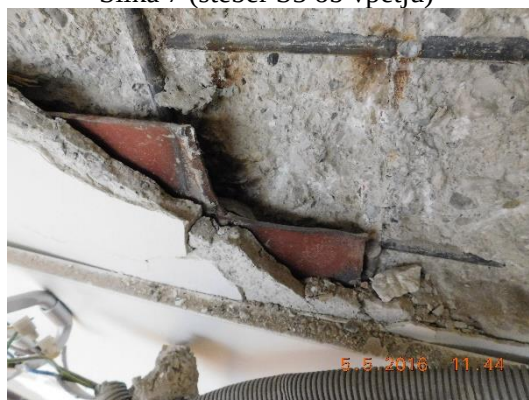
Vertikalna nosilna konstrukcija s stebrom S5 je bila z eno zatego (Z5.1) zasidrana na objekt šole v Križankah. Zatego je potegnilo iz sidrišča na armiranobetonski (AB) steni, kar je povzročilo še porušitev stebra. Armiranobetonska (AB) podporna konstrukcija za steber in armiranobetonska (AB) podporna konstrukcija za sidro sta poškodovani.

Slika 6 (steber S5)

Slika 7 (steber S5 ob vpetju)

Slika 8 (AB podp. konstr. za zatego Z5.1)

Slika 9 (sidranje zatege Z5.1)

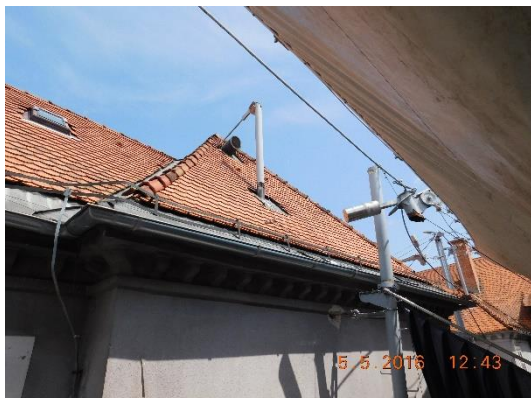
Vertikalna nosilna konstrukcija s stebrom S6 je z eno zatego zasidrana na objekt šole v Križankah. Steber je porušen (odbilo je zgornji del stebra). Na zategi nismo opazili poškodb. Na podporni konstrukciji za steber in na mestu pritrditve stebra nismo opazili poškodb. Ravno tako nismo opazili poškodb na podporni konstrukciji za sidra in na mestu pritrditve sidra. Na preklonem spoju vzdolžnega nosilca (ki je del jeklene podporne konstrukcije stebra) smo opazili, da niso bili zavarjeni vsi zvari. Nezavarjeni zvari so posledica napačne montaže podporne konstrukcije za steber.

Slika 10 (steber S6)

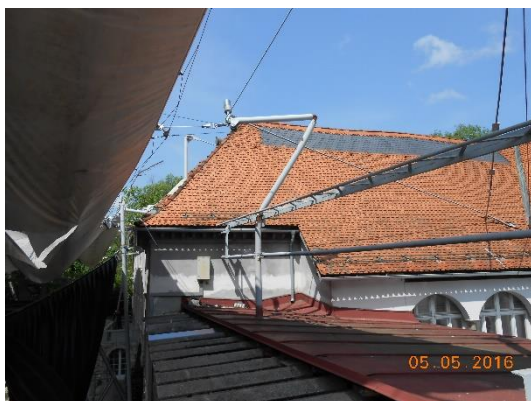
Vertikalna nosilna konstrukcija s stebrom S7 je z eno zatego zasidrana na objekt šole v Križankah. Steber je porušen, zatega je bila odrezana ob demontaži poškodovane platnene strehe. Ob vpetju stebra nismo opazili poškodb. Na podporni konstrukciji za sidra in na mestu pritrditve sider nismo opazili poškodb.

Slika 18 (steber S7)

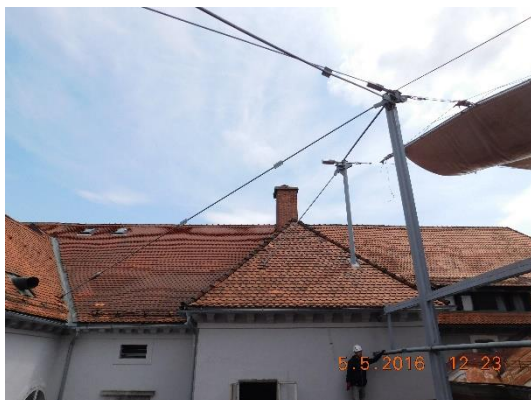
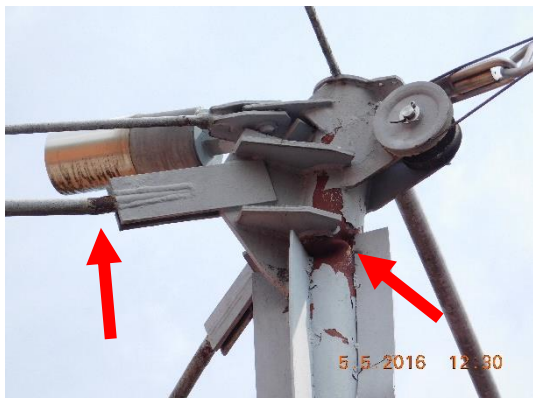
Vertikalna nosilna konstrukcija S8 je s tremi zategami (Z8.1, Z8.2 in Z8.3) zasidrana na objekt šole v Križankah. Steber se je na vrhu plastificiral (nastala je t.i. »slonja noga«) in je porušen. Zategi Z8.1 in Z8.2 sta deformirani. Na podporni konstrukciji za steber in na mestu pritrditve stebra nismo opazili poškodb. Ravno tako nismo opazili poškodb na podporni konstrukciji za sidri Z8.1 in Z8.2. Jeklena podporna konstrukcija za sidro Z8.3 je deformirana.

Slika 22 (steber S8)

Slika 24 (steber S8)

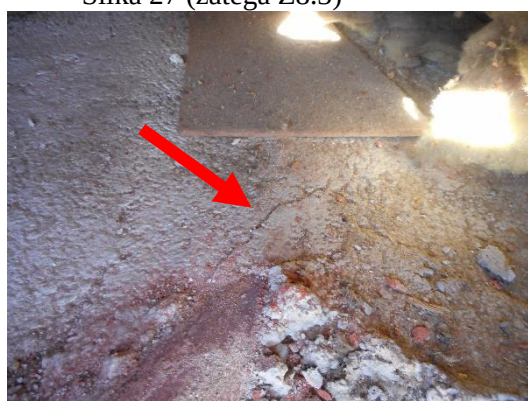
Slika 29 (zatega Z8.1 ob vpetju - razpoka)

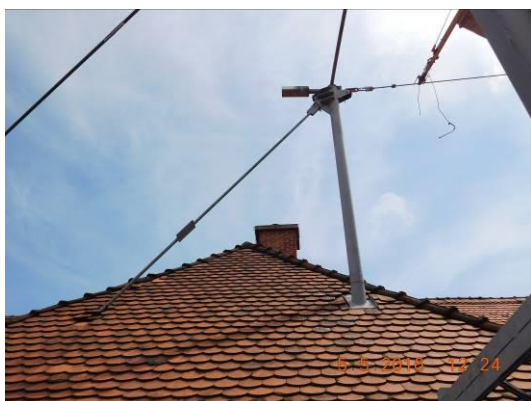
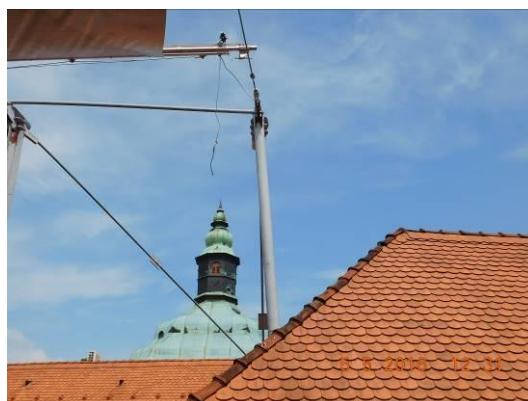
Vertikalna nosilna konstrukcija S9 je z eno zatego zasidrana na objekt šole v Križankah. Steber je deformiran in je poškodovan. Na zategi nismo opazili poškodb. Na podporni konstrukciji za steber in na mestu pritrditve stebra nismo opazili poškodb. Ravno tako nismo opazili poškodb na podporni konstrukciji za sidra in na mestu pritrditve sidra za stebra.

Slika 34 (steber S9)

Slika 35 (steber S9)
