OBNOVA STREHE NA VEČSTANOVANSKEM OBJEKTU

Bobrova ulica št. 3, 1000 Ljubljana

Izvedba investicijsko vzdrževalnih del

SD – 03/16, Ljubljana, marec 2016

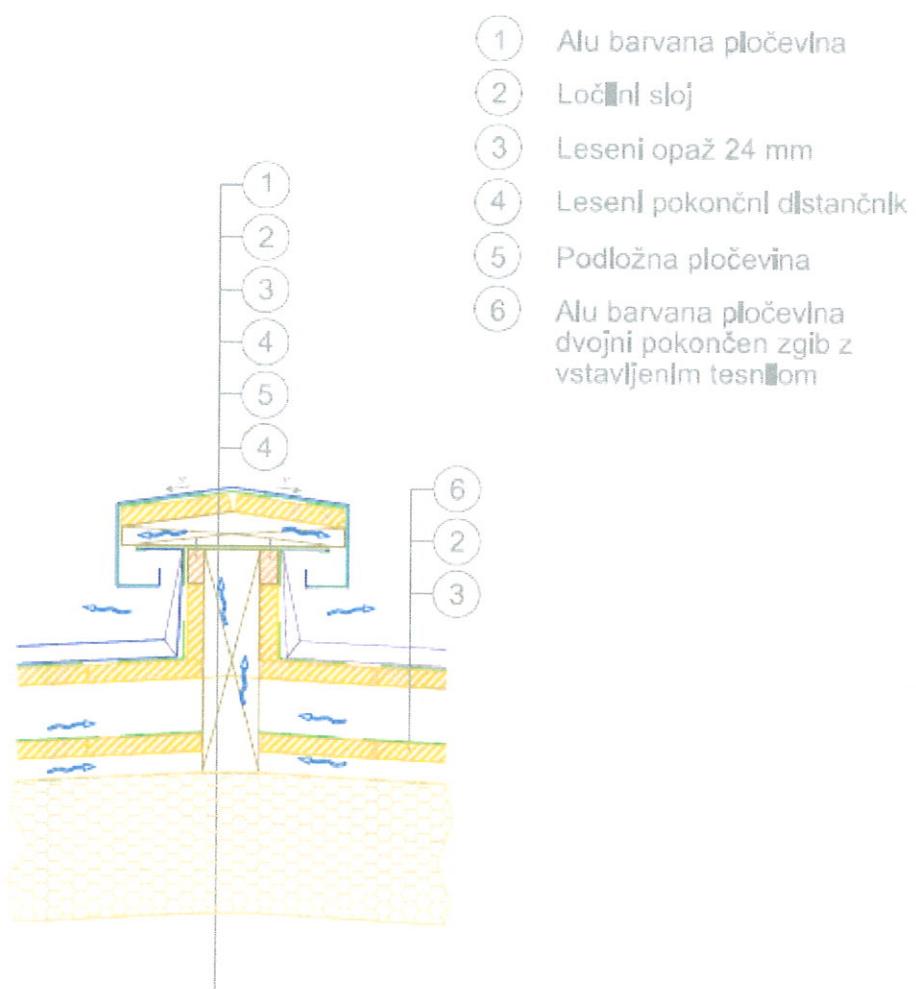
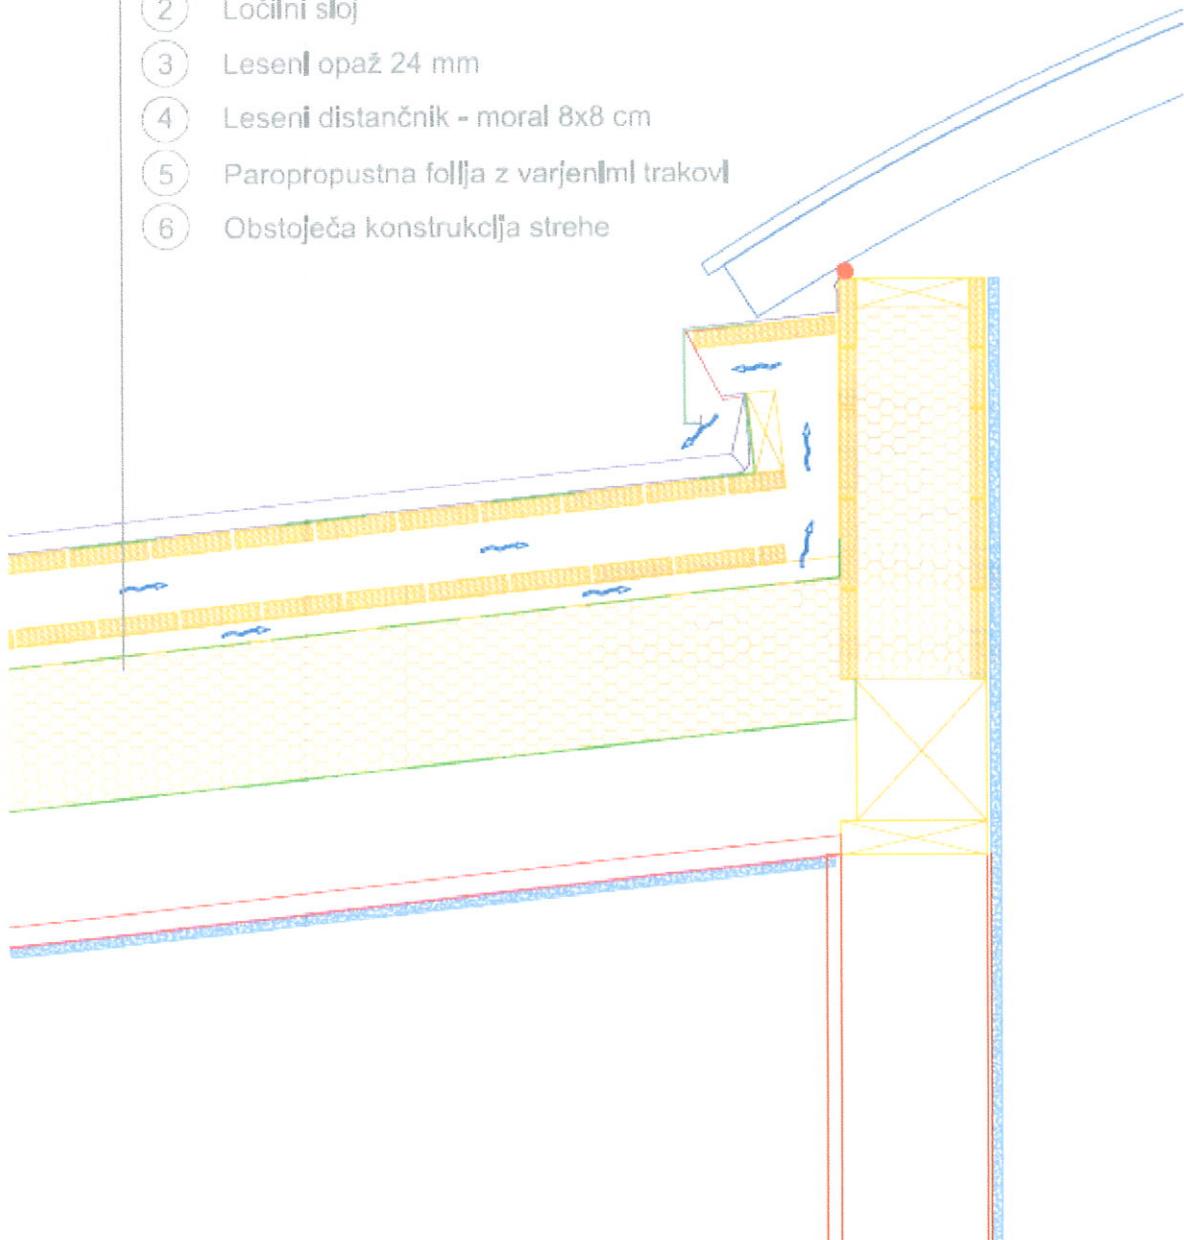
Detajl prezračevanega slemena / grebena

Pregledu pokritega grebena strehe je preveč zaprt. Po odstranitvi grebenske pokrivne pločevine so vidne kaplje, ki ne morejo izparevati oz. se odzračiti skozi odzračevalni pas (ta ni izведен). Pokrivna kapa je stisnjena na letve in tako preprečuje odvod zraka.

- odvod zraka iz prezračevalnega kanala na področju grebenov se izvede s klasičnim prezračevalnim slemenom v visoki izvedbi
- na vseh mansardnih oknih se pločevinasta kritina položi v enaki smeri kot na ostali strešni površini. Zato se na odkapu izdela detalj z vstopom v prezračevalni kanal in z visečim žlebom, ki padavinsko vodo ob strani odvaja na strmo strešino

- 1 Alu barvana pločevina
 - 2 Ločilni sloj
 - 3 Leseni opaž 24 mm
 - 4 Leseni distančnik - moral 8x8 cm
 - 5 Paroptropustna folija z varjenimi trakovimi
 - 6 Obstojeca konstrukcija strehe
