# KONSERVATORSKI NAČRT

## Mapa 02: PREGLEDNICA SESTAVIN

Ljubljana - Hribarjeva vila

EŠD 14659

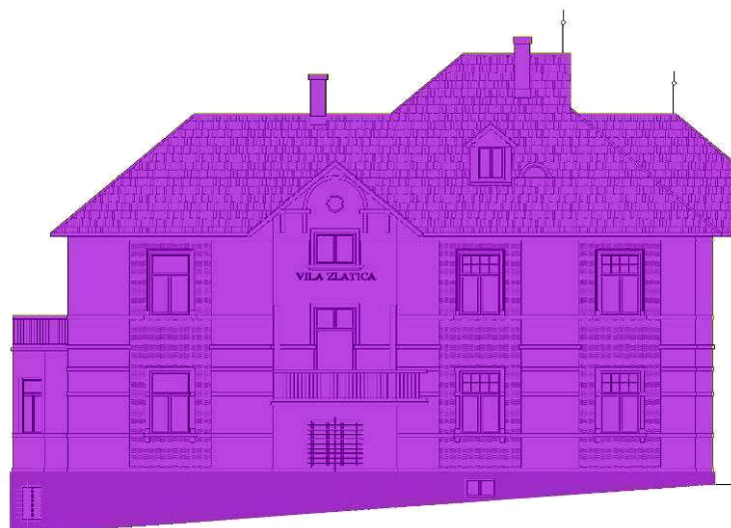
### V fasada

**Opis:** Štiriosno urejena vzhodna fasada je vhodna. Leta 1933 je bil v drugi osi (z leve) prizidan vhodni vetrolov, vrh katerega je balkon, dostopen s stopnišnega podesta med pritličjem in nadstropjem. Istočasno je bil na J strani dodan prizidek v višini preostale vile (prva os). Okenske osi so poudarjene s pasom rustikalnega ometa. Pred vhodom je bila leta 1996 nameščena spominska plošča, posvečena Ivanu Hribarju. Nad vhodom je napis Vila Zlatica, kakor je Hribar poimenoval vilo po svoji hčerki Zlatici.

**Ogroženost:** Neredno vzdrževanje, neustrezni posegi, vlaga.

Nad vhodnim prizidkom je bila na stebra in konzoli, ki sta še ohranjena, naslonjena lesena pergola (glej foto iz okoli l. 1936). Iz konzol do stebrov sta bila naslonjena dva močnejša nosilca, prečno pa na njiju naslonjenih 5 opornikov za zazelenitev. Pergolo se naredi novo po ohranjenih fotografijah. V zasaditvenem načrtu se predvidi plezalka, s katero se pergolo ozeleni.

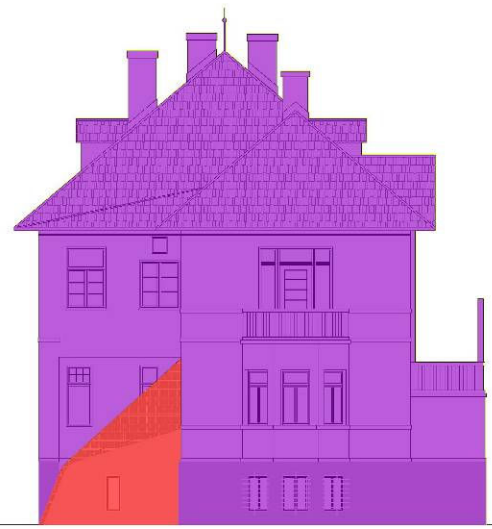
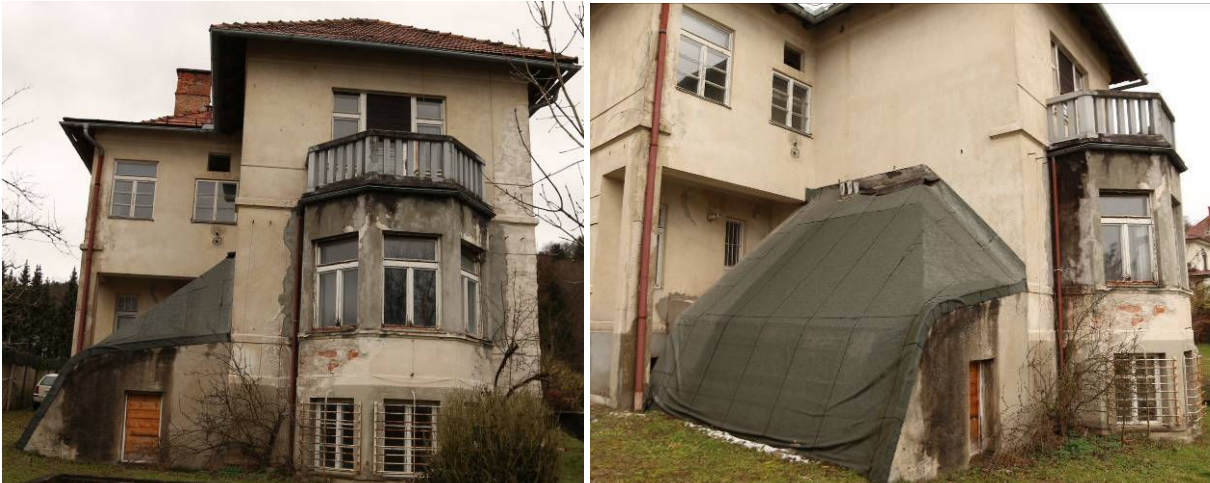
| <p><b>Opis:</b> Južna fasada je orientirana proti vrtu. Na J strani je bil leta 1933 v desnem delu vile dodan prizidek, katerega južna fasada je enoosno zasnovana. V kletnem in pritličnem delu je pred prizidkom tristrano zaključen dodatek, vrh katerega je balkon do katerega se dostopa iz nadstropne sobe. Levo od prizidka je bilo l. 1940 prizidano zaklonišče. To je delno okrnilo podobo vile in nima estetske vrednosti, je pa pomembno kot tehnični in zgodovinski spomenik, saj priča o načinu gradnje zaklonišč ob stanovanjskih vilah med drugo svetovno vojno. Fasada za zakloniščem ni artikulirana, okna pripadajo sanitarijam.</p> | |
| <p><b>Ogroženost:</b> Neredno vzdrževanje, neustrezni posegi, vlaga.</p> | |

| <p><b>Usmeritve:</b></p> <p>Nad oknom nadstropnega povezovalnega hodnika (N8) je zamrežena odprtina za zrak in svetlobo do okna stranišča (N11). Lesen okvir se restavrira kot ostalo stavbno pohištvo, namesti se nova mrežica.</p> <p>Glej tudi <b>Splošne usmeritve</b> in <b>Usmeritve za ohranitev varovanih vrednot, razvoj, spremembe in predelave</b> ter <b>Mapo3</b> (konservatorsko-restavratorski projekt).</p> | |

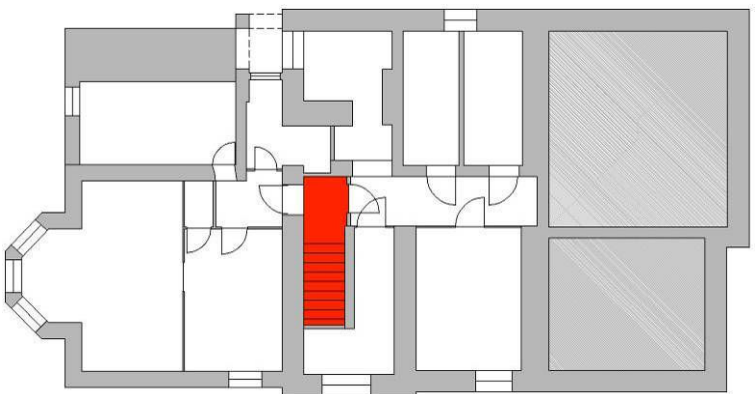
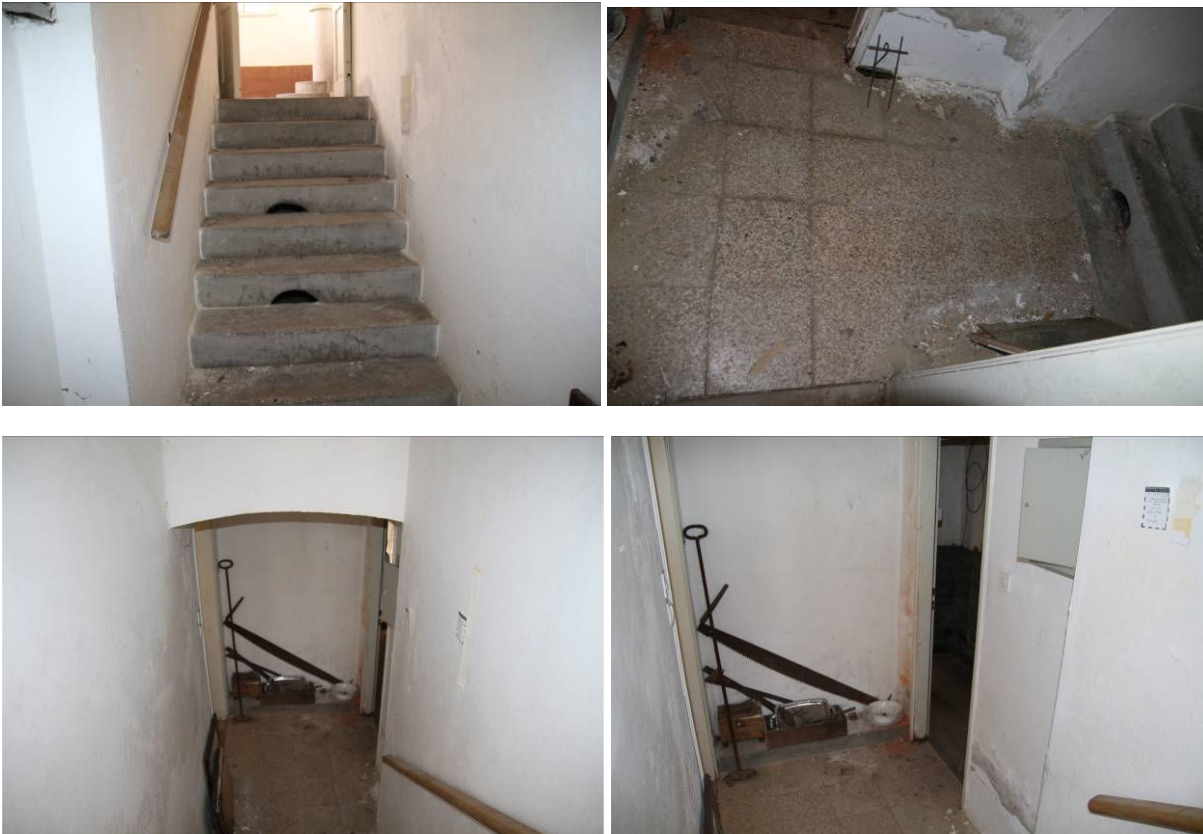
| <p><b>Opis:</b> Stopniščna rama iz vetrolova vodi v klet. Prvotno je bilo stopnišče iz kleti v pritličje odprto, v kleti pa se je steklo v enoten hodnik segajoč čez celo klet. Leta 1933 je bil hkrati s prizidavo vetrolova zgrajen predelni zid med stopniščnima ramama, ki se je podaljšal v klet in predelil še kletni hodnik. Tako je bil kletni del prostorsko povsem ločen od pritličja.</p> | |
| <p><b>Ogroženost:</b> Zanemarjenost, pomanjkanje vzdrževanja.</p> | |

| <p><b>Usmeritve:</b> Stopnišče se ohranja v stanju kot je. Na steni sta montirana dva kovinska nosilca in leseno držalo. Držalo z nosilcema se ohranja, lahko pa tudi zamenja. Ohranja se luč. Na dnu stopnišča so teraco ploščice, ki se ohranjajo.</p> | |

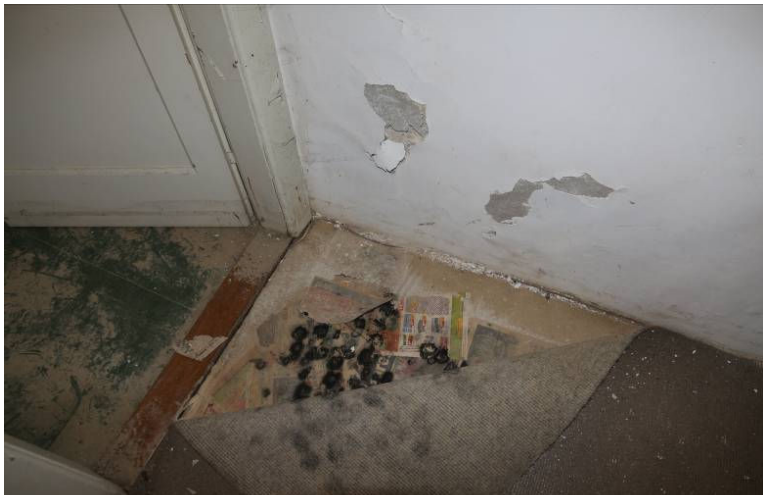
| <p><b>Opis:</b> Gre za predprostor kletnega stanovanja, ki je nastalo s prizidavo vile leta 1933. Iz prostora je vhod v kuhinjo, zaklonišče in kopalnico. Tlak je topli pod, položen na surovi beton. Na stenah in stropu (preklade) so vidne posledice večih predelav kletnih prostorov.</p> | | |
| <p><b>Ogroženost:</b> Zanimarjenost, pomanjkanje vzdrževanja, vlaga.</p> | | |

| <p><b>Usmeritve:</b> Prostor se ohranja tak kot je. Tlak se lahko uredi poljubno.</p> | | |

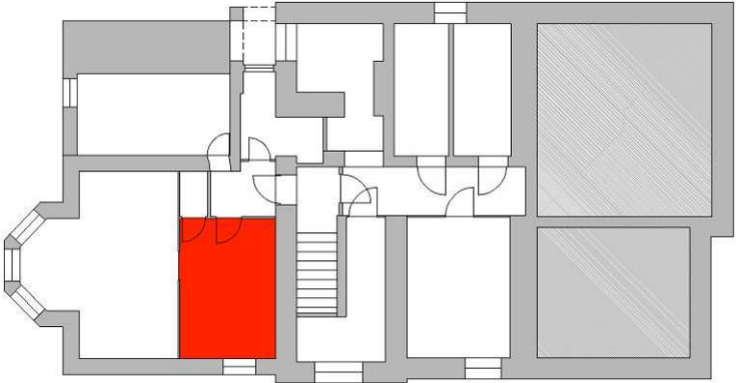
| <p>Ljubljana – Hribarjeva vila<br/>EŠD 14659</p> <p><b>KLET</b></p> <p><b>K4 – kuhinja<br/>kletnega stanovanja</b></p> | |

| <p><b>Opis:</b> Kuhinja z jedilnico je bila del kletnega stanovanja. Iz nje se je dostopalo do manjše kopalnice – tuša in dnevnega prostora na J strani. Kuhinja ima manjše okno na V stran. Tlak je topli pod, položen na surovi beton.</p> | |
| <p><b>Ogroženost:</b> Zanemarjenost, pomanjkanje vzdrževanja, vlaga</p> | |

| <p><b>Usmeritve:</b> Prostor se ohranja tak kot je. Tlak je bil v preteklosti večkrat izpostavljen vdoru talne vode. Po sanaciji in zaščiti proti vlagi se lahko položi poljuben tlak.</p> | |

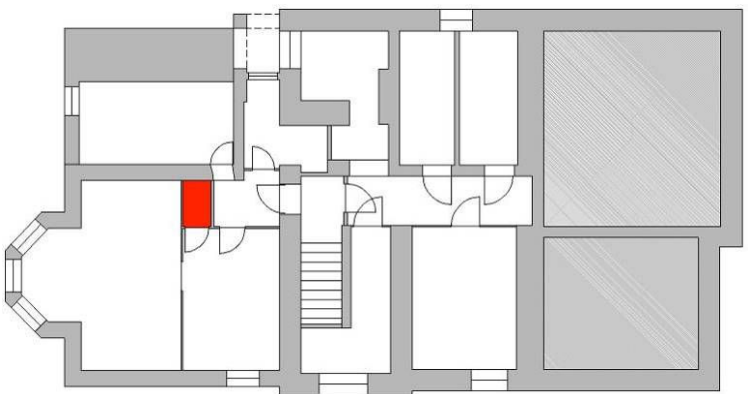
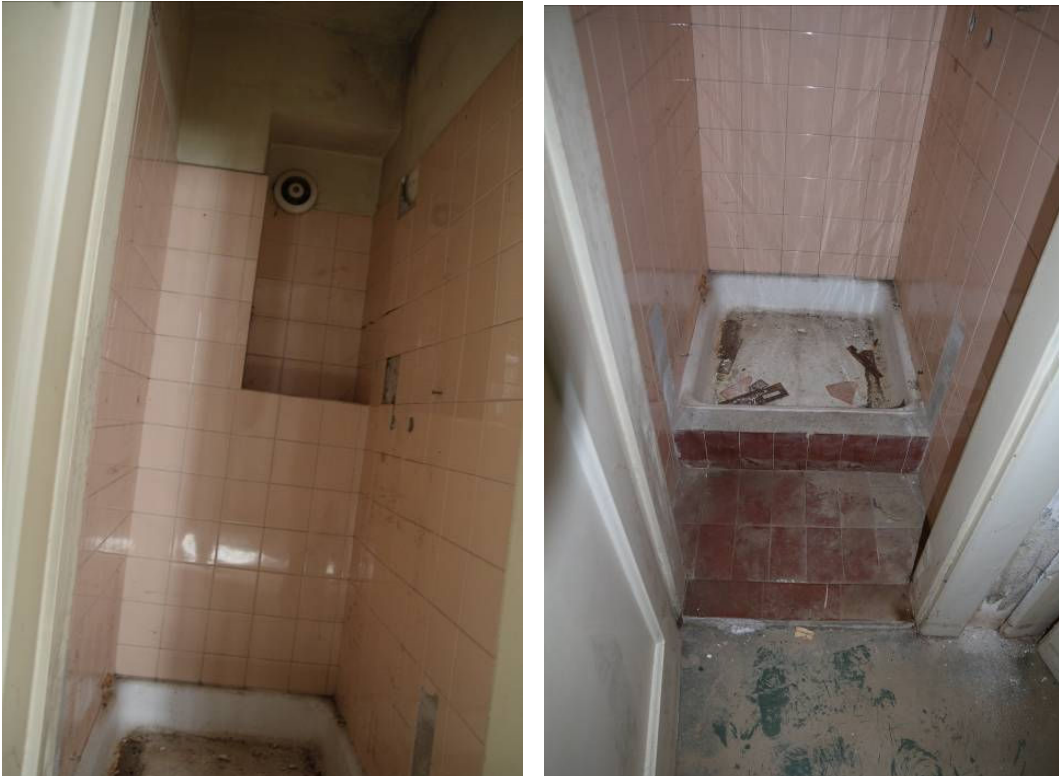
| <p>Ljubljana – Hribarjeva vila<br/>EŠD 14659</p> <p><b>KLET</b></p> <p><b>K6 – stranišče<br/>kletnega stanovanja</b></p> | |

| <p><b>Opis:</b> Mala kopalnica – tuš je del prizidave iz leta 1933. Notranja oprema (keramične ploščice, tuš banja) ni prvotna. Verjetno je bila v prostoru prvotno shramba (označba v originalnem načrtu), funkcionalno vezana na sosednjo kuhinjo.</p> | |

| <p><b>Usmeritve:</b> Prostor se lahko poljubno uredi in se mu nameni poljubna funkcija. Dimenzije naj ostanejo iste. Vrata se ohranjajo.</p> | |

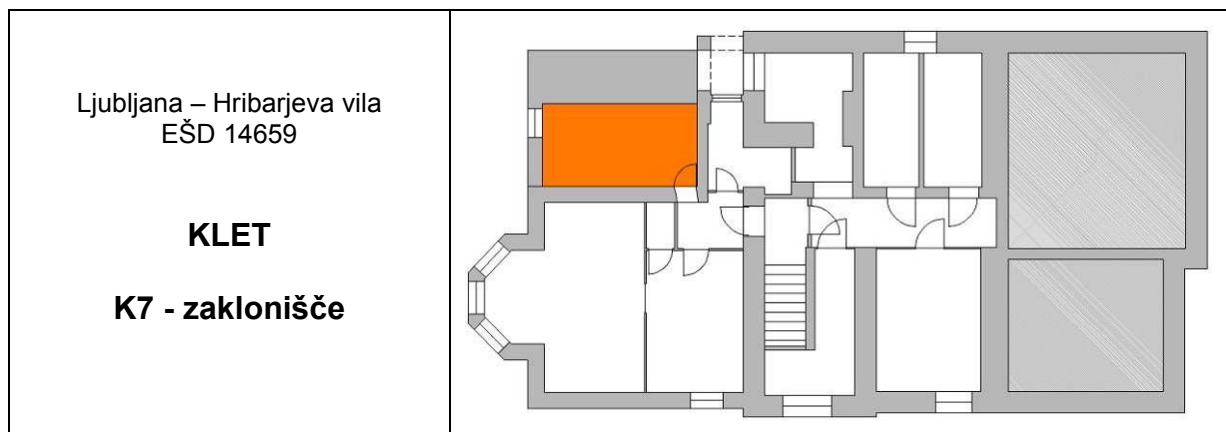
**Opis:** Zaklonišče je bilo k vili prizidano leta 1940. Na južni strani ima okno, ki pa je bilo verjetno narejeno kasneje, saj običajno okno ni smiselno v kombinaciji z težkimi vrati z močnimi kovinskimi zapahi z notranje strani. Iz kleti se v zaklonišče dostopa preko predprostora stanovanja. V povojnem času je bila v zaklonišču urejena soba. Tlak je lesen parket in je preperel, originalni tlak je bil zariban beton.

**Usmeritve:** Prostor naj se ohrani čimbolj 'surov'. Ne glede na funkcijo, naj ohrani vtis utesnjenosti in majhnosti. Tlak in stiropor pod parketom se odstranita. Če bo v dobrem stanju se ohranja originalni zariban beton z bitumenskim premazom, v nasprotnem primeru se naredi novega, na isti način, kot je bil originalen. Okno naj izdela na način, ki bo v kombinaciji z močnimi vrati z zapahi tvoril smiselno celoto zakloniščnega prostora.

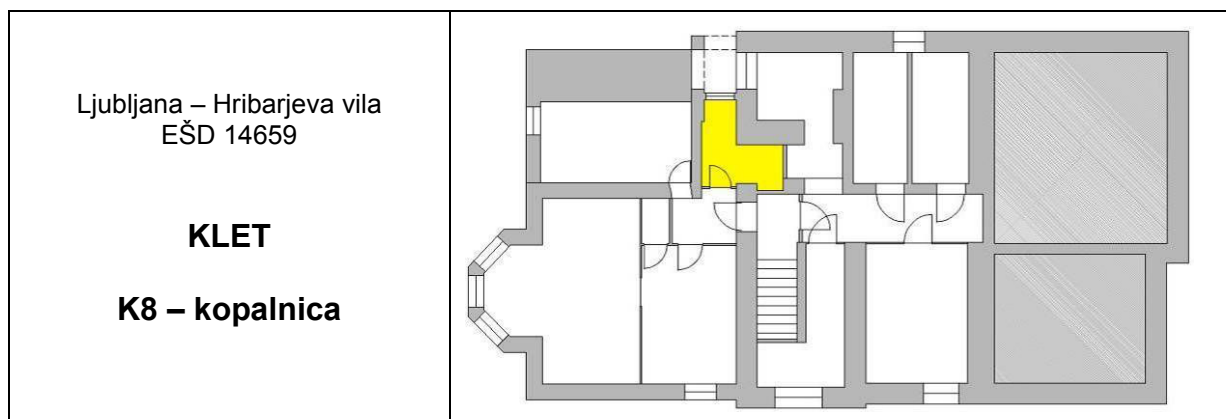
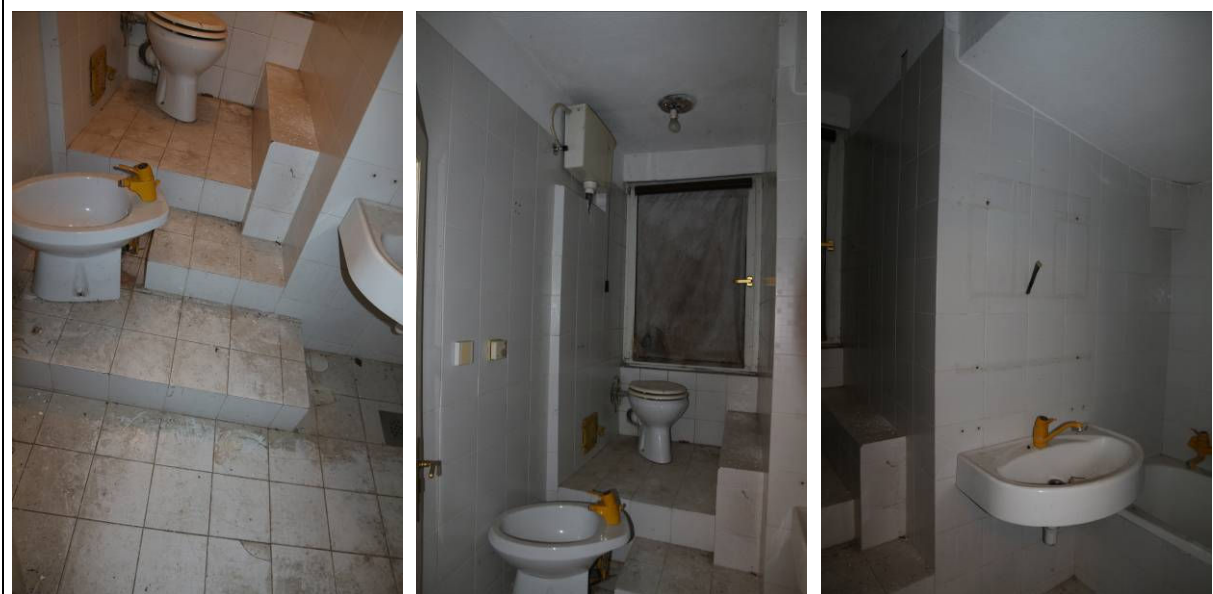
**Opis:** Kopalnica, ki je bila del kletnega stanovanja, je bila prvotno manjša. Kasneje, verjetno po vojni (glej detajli vzdave v zaklonišče), je bila povečana – delno proti Z, delno pa proti S, zaradi česar je bil narejen preboj v sosednji prostor. Zaradi povečav je kopalnica nivojsko in tlorisno zelo razgibana in deluje neurejeno.

**Usmeritve:** Možna je sprememba namembnosti prostora in poljubno urejanje (tlaki, oprema,...). Možno je tudi vzpostavljanje prvotnega tlorisnega stanja pred povečavo kopalnice, kot je razvidno iz načrta iz leta 1933 (glej sliko). V kolikor bi bilo to funkcionalno potrebno, je preko obstoječe kopalnice možno urejati dostop v klet iz zunanjsčine – preko prehoda med zakloniščem in vilo.

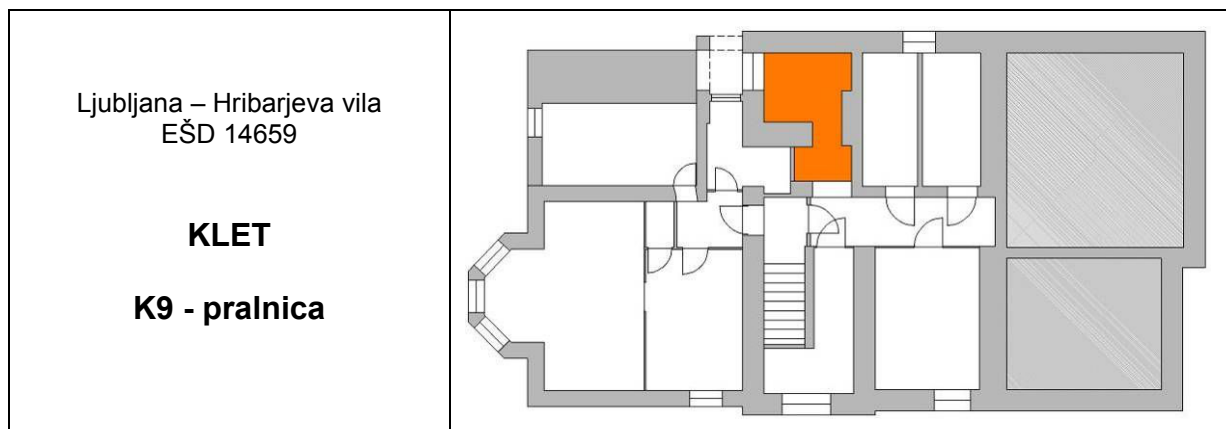
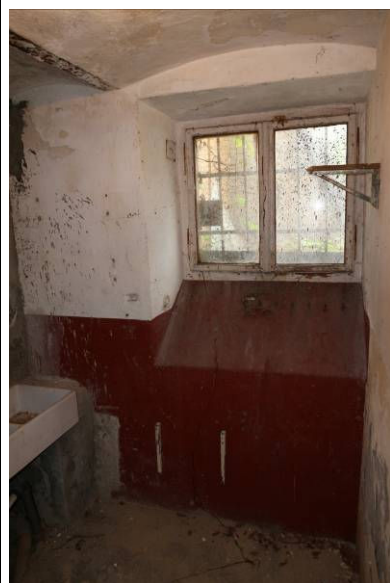
**Opis:** V zadnjem delu prostora je bila včasih pralnica, prednji del pa je bil s povečanjem sosednje kopavnice zmanjššan.

**Usmeritve:** Zadnji del prostora K9, ki je imel včasih funkcijo pralnice, naj se predstavi kot pralnica. Odstrani naj se sekundarne nadometne instalacije in ohrani korito z zidanim podnožjem ter stenski mehanizem za obešanje perila.

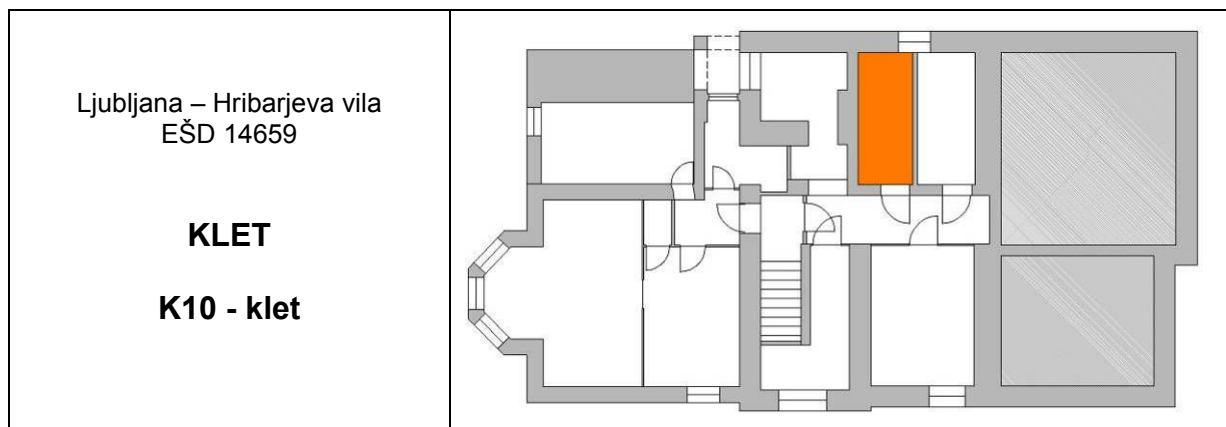
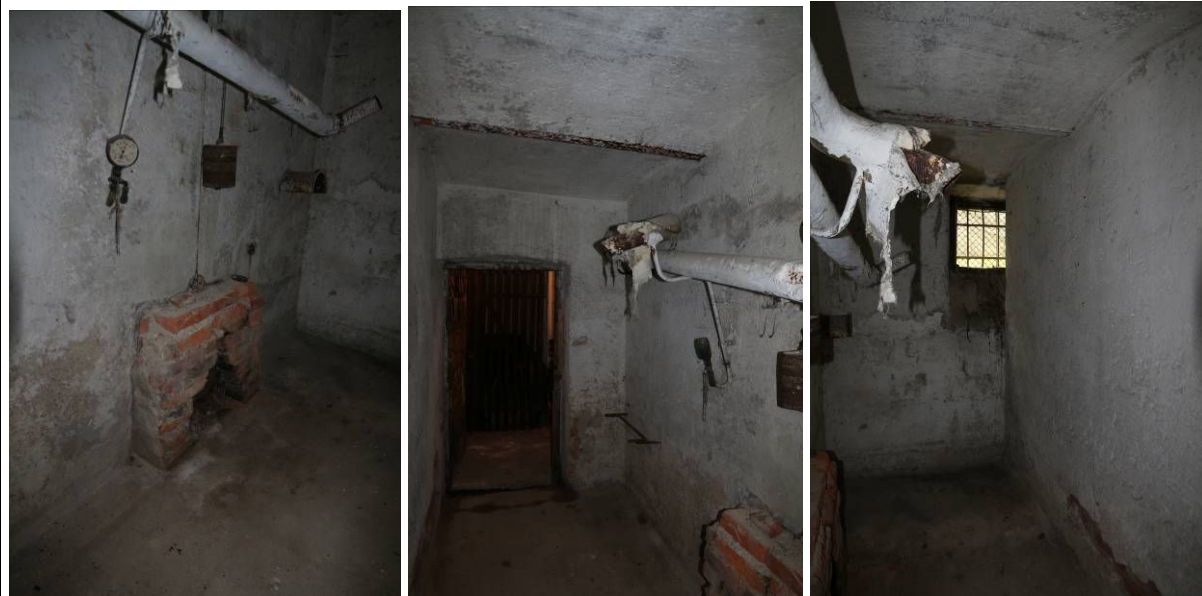
**Opis:** Kletni prostor, tla iz surovega betona, stene grobo ometane in beljene. Okno skupno s sosednjim prostorom K11, zaradi česar predelni zid pri oknu ni sezidan do stika z zunanjim zidom. V prostoru ostanki prvotnih instalacij (cevi, vodomerni števec). V deževnih obdobjih pod vratnim pragom v prostor vdira talna voda.

**Usmeritve:** Prostor se lahko poljubno ureja. Uredi naj se hidroizolacija in izvede ukrepe za preprečevanje vdora talne vode (hidroizolacija, ustrezni tlaki, prezračevanje,...). V kolikor nova funkcionalnost prostora ne bo zahtevala drugače naj se pusti omete in vrata obstoječe.

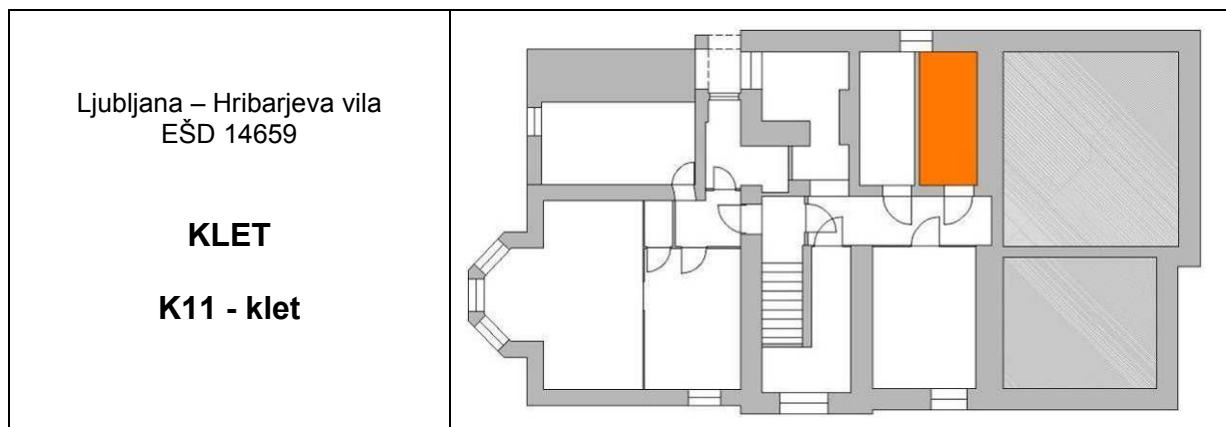
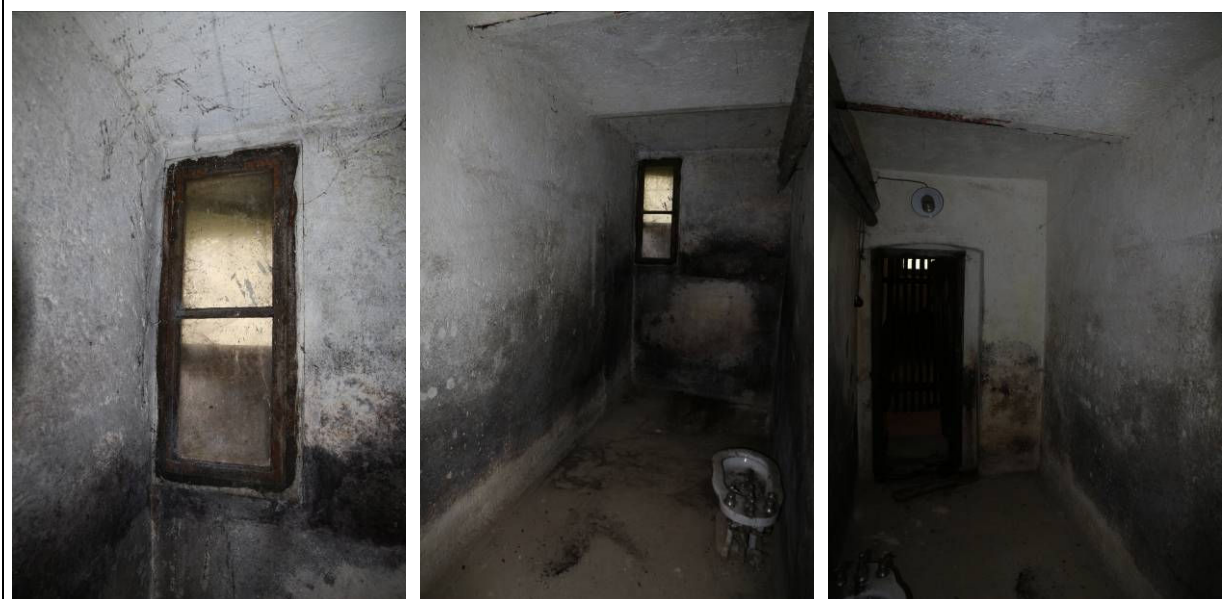
**Opis:** Kletni prostor, tla iz surovega betona, stene grobo ometane in beljene. Fasadno okno skupno s sosednjim prostorom K10, zaradi česar predelni zid pri oknu ni narejen do konca. V prostoru montirano dodatno okence, ki dobiva svetlobo iz fasadnega okna.

**Usmeritve:** Prostor se lahko poljubno ureja. Uredi naj se hidroizolacija in izvede ukrepe za preprečevanje vdora talne vode (hidroizolacija, ustrezni tlaki, prezračevanje,...). V kolikor nova funkcionalnost prostora ne bo zahtevala drugače naj se pusti omete in vrata obstoječe. Luč se ohranja.

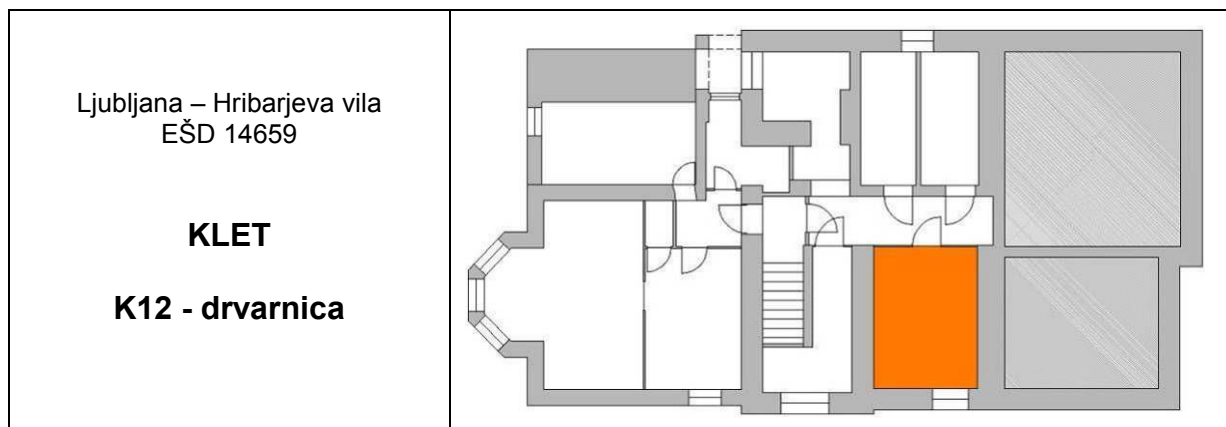
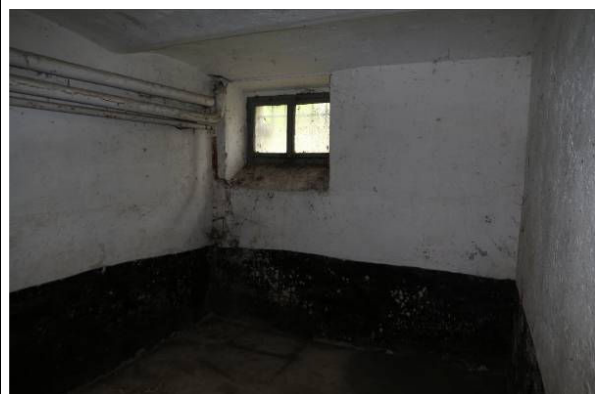
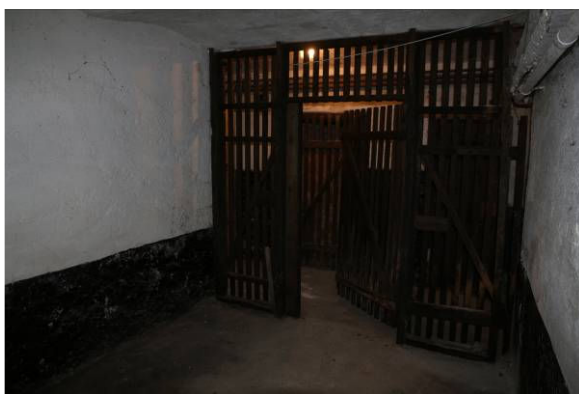
**Opis:** Drvarnica ima tla iz surovega betona, stene grobo ometane in beljene. Spodnji del zidu premazan z bitumnom. Okno pod stropom je obrnjeno proti vzhodu.

**Usmeritve:** Prostor se lahko poljubno ureja. Uredi naj se hidroizolacija in izvede ukrepe za preprečevanje vdora talne vode (hidroizolacija, ustrezni tlaki, prezračevanje,...). V kolikor nova funkcionalnost prostora ne bo zahtevala drugače naj se pusti omete in leseno pregrado z vrati obstoječe.

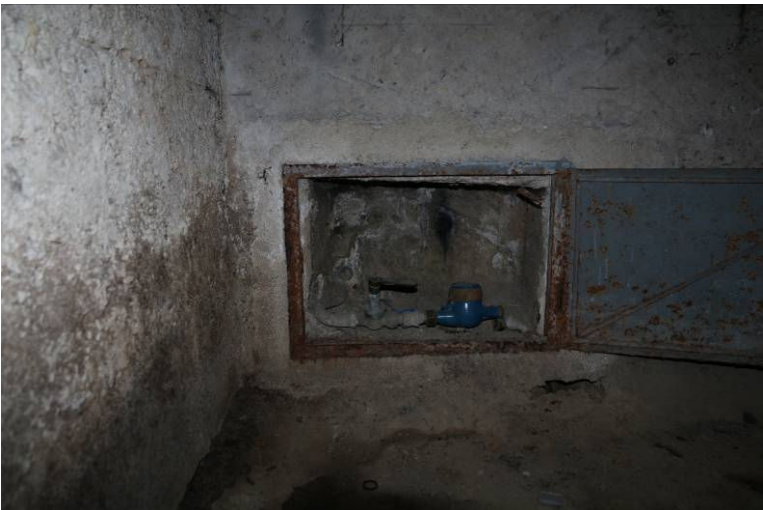
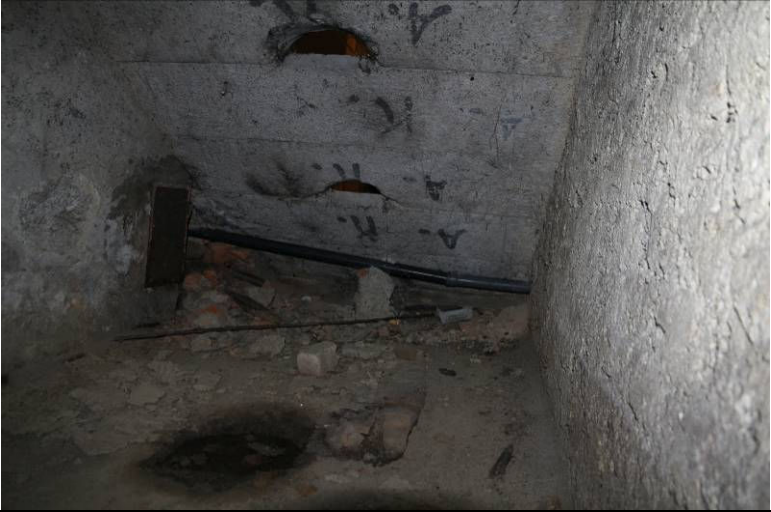
| <p>Ljubljana – Hribarjeva vila<br/>EŠD 14659</p> <p><b>KLET</b></p> <p><b>K13 – klet pod stopniščem</b></p> | |

| <p><b>Opis:</b> Prostor ima tla iz surovega betona, stene so grobo ometane in beljene. Manjkajo vrata. Pod pragom v primeru dolgotrajnejšega deževja v prostor vdira voda. Na zadnji steni je del vodovodne instalacije (ventil, števec)</p> | |

| <p><b>Usmeritve:</b> Prostor se lahko poljubno ureja. Uredi naj se hidroizolacija in izvede ukrepe za preprečevanje vdora talne vode (hidroizolacija, ustrezni tlaki, prezračevanje,...). V prostor se naredi nova vrata.</p> | |

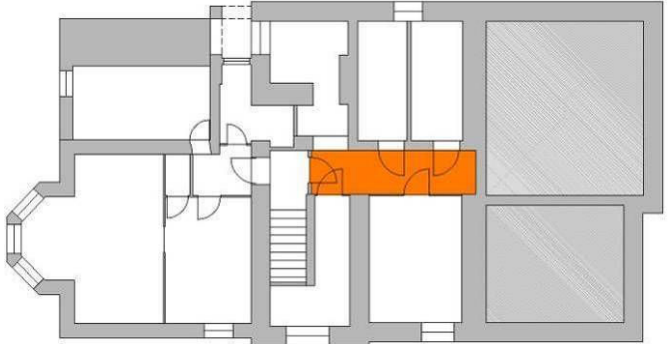
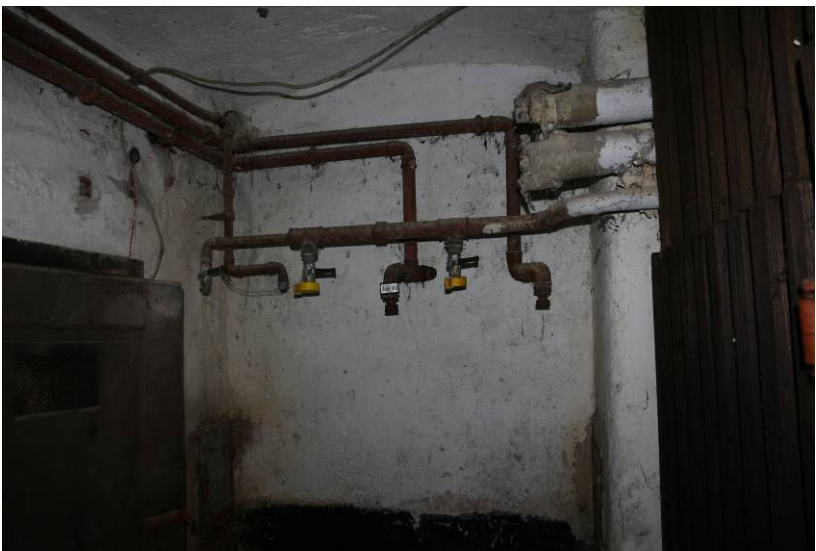
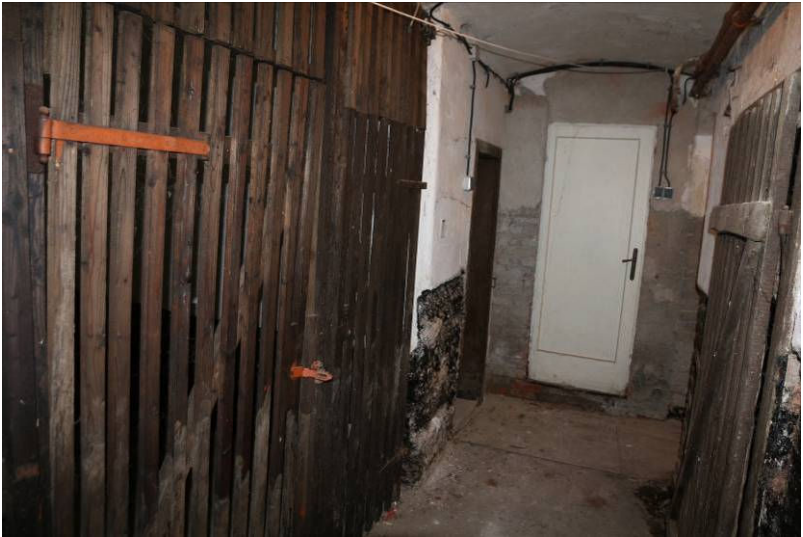
| <p>Ljubljana – Hribarjeva vila<br/>EŠD 14659</p> <p><b>KLET</b></p> <p><b>K14 – hodnik</b></p> | |

| <p><b>Opis:</b> Hodnik povezuje kletne prostore. Pod stropom več instalcijskih vodov. Stene grobo ometane in beljene, v spodnjem delu brez ometa – vidna opeka - premazana z bitumnom.</p> | |

| <p><b>Usmeritve:</b> Prostor se lahko poljubno ureja. Uredi naj se hidroizolacija in izvede ukrepe za preprečevanje vdora talne vode (hidroizolacija, ustrezni tlaki, prezračevanje,....).</p> | |

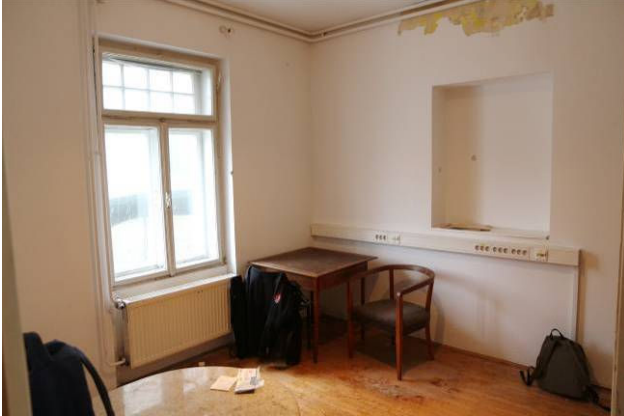
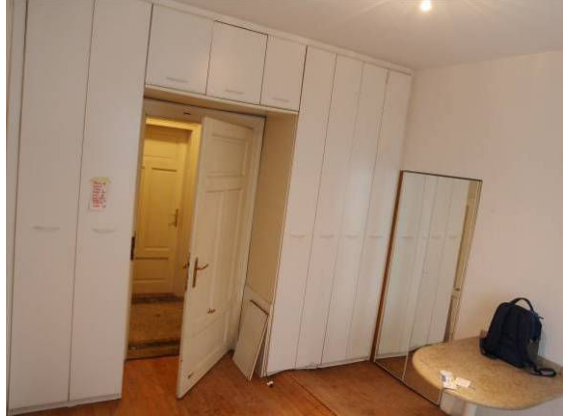
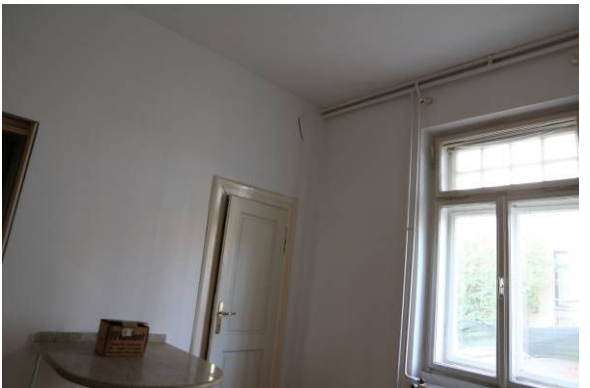
| <p><b>Opis:</b> Prostor je v originalnih načrtih opisan kot kuhinja. Pod je lesen – parket, pod njim pa ohranjen originalni terac. V S steni – proti sobi P6 je zidna niša, katere namen ni povsem jassen. Prostor ima eno okno proti Z in na nasprotni steni vrata na hodnik, ki so po celotni steni obdana z novjšimi vzdanimi omarami. Na J steni so vrata v kopalnico (P9) in prehod v shrambo (P8). Vrata v shrambo so bila v preteklosti odstranjena in nadomeščena s pomičnimi vrati (harmonika), na katerih je nameščeno ogledalo. Ometi delno odstranjeni in preplasteni z izravnalno maso.</p> | |

| <p><b>Usmeritve:</b> Če bo potrebno zaradi nestabilnosti odstraniti izravnalni kit in/ali nov omet, nanesen v preteklosti, se stene ne sme ponovno zaglajevati, ampak se naj pusti površina tako, kot je v ostalih prostorih. Robove špalet (okno, zidna niša) se lahko zaobli, kot so ostali v objektu. Parket je novjši in se ga odstrani. Pod njim je originalen teraco tlak, ki se ga ohrani in po potrebi sanira. Odstrani se nadometne instalacije, svetila, vgradne omare. Prehod v steni iz kuhinje v 'shrambo' (P8) se lahko zapre z vrati, istega tipa kot v kopalnico, lahko pa ostane odprt. Ker so originalni beleži ohranjeni le mestoma ni možna rekonstrukcija beležev. Možno pleskanje s poljubno svetlo barvo.</p> | |

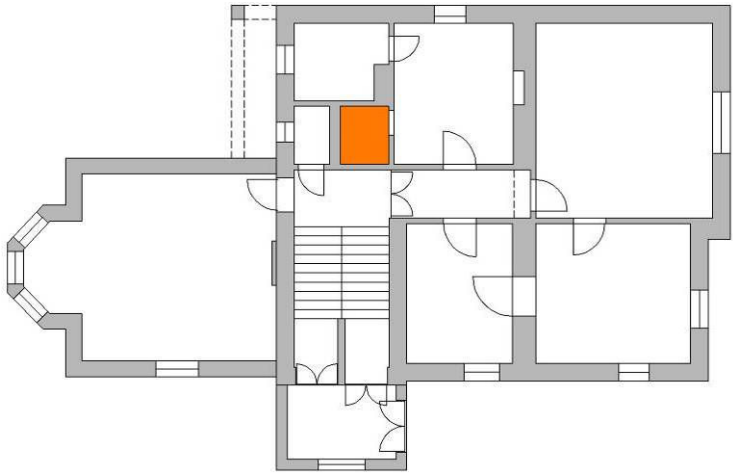
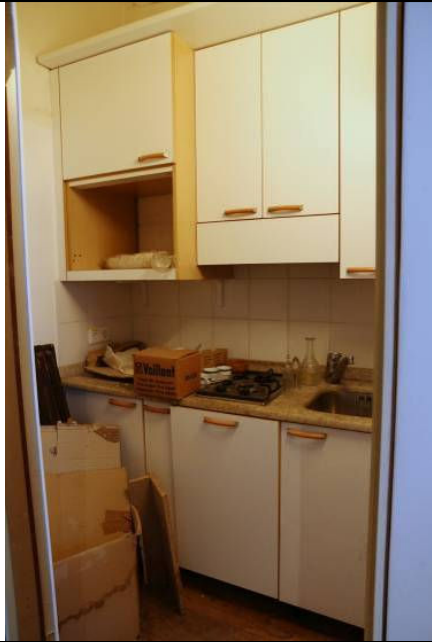
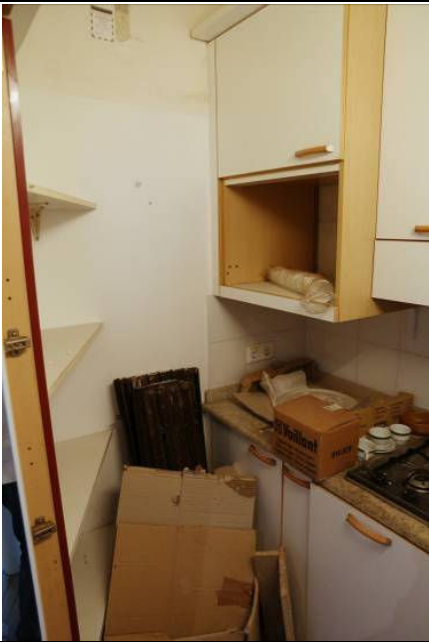
| <p><b>Opis:</b> Gre za prostor, ki je nekoč služil kot shramba. Vanj se je dostopalo iz hodnika in iz kuhinje. Vrata na hodnik so bila po vojni zazidana, vrata v kuhinjo pa odstranjena in nadomeščena s pomičnimi (harmonika). V prostor je bila v novejšem montirana manjša vgradnja kuhinja in police ter nad kuhinjskim pultom položene keramične ploščice.</p> | |

| <p><b>Usmeritve:</b> Na novo se vzpostavi odprtina z vrati na hodnik. Pozicija in velikost odprtina je razvidna iz sond na hodniku, vrata se naredijo po vzoru vrat v sosednje stranišče (P10). Kuhinja se lahko ureja poljubno.</p> <p>Glej tudi <b>Splošne usmeritve</b> in <b>Usmeritve za ohranitev varovanih vrednot, razvoj, spremembe in predelave</b> ter <b>Mapo3</b> (konservatorsko-restavratorski projekt).</p> | |

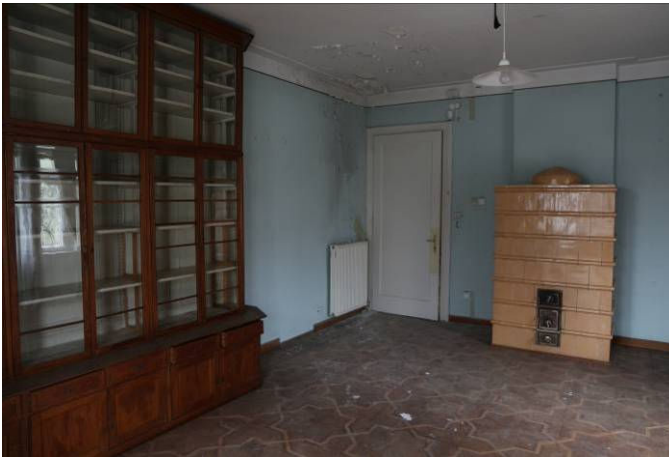
| <p><b>Opis:</b> Knjižnica je v prizidku, zgrajenem l. 1933. Iz istega časa so knjižne omare, v katerih je imel Hribar bogato knjižno zbirko, ki jo trenutno hrani NUK. Na tleh je položen lesen parket z vzorcem, sestavljen iz lepljenih kvadratnih kosov. V prostoru je ohranjena lončena peč. Prostor je tudi po Hribarjevi smrti služil kot knjižnica, v katero so imeli dostop študentje s potrdilom univerze. Na južno, vrtno stran je prislonjena tristrano zaključena niša s tremi okni. Po smrti lastnice je ob večjem vdoru vode (počena vodovodna instalacija) nekaj vode zateklo tudi skozi strop knjižnice, kar se vidi po odstoplem stropnem beležu in madežu na steni.</p> | |

| <p><b>Usmeritve:</b> Prostor se ohranja z vsemi sestavinami: parket, notranja oprema, karnise, zavese, lončena peč, strop. Dopolni se manjkajoča zaključna letev parketa. Izvede se sanacija stropnega ometa, kjer je ta poškodovan zaradi vlage. Iz stropa se odstrani recentne beleže. Poškodbe se sanira lokalno na način da se plombe poenoti z originalom. Pri sanaciji stropa je treba ohraniti vse detajle. Del knjižnih omar v niši je poškodovan oz. manjkajo deli. Izvede se popravilo in dopolnitve, ki morajo biti identične originalu.</p> <p>Glej tudi <b>Splošne usmeritve</b> in <b>Usmeritve za ohranitev varovanih vrednot, razvoj, spremembe in predelave</b> ter <b>Mapo3</b> (konservatorsko-restavratorski projekt).</p> | |

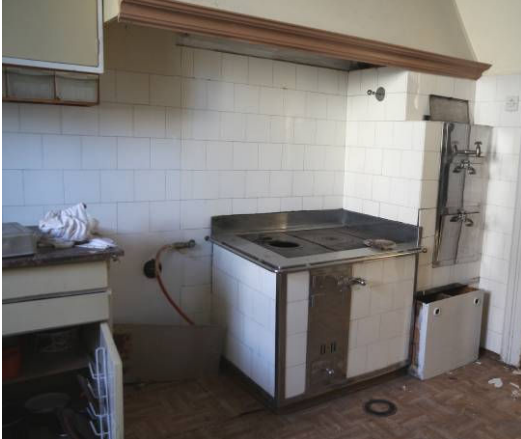
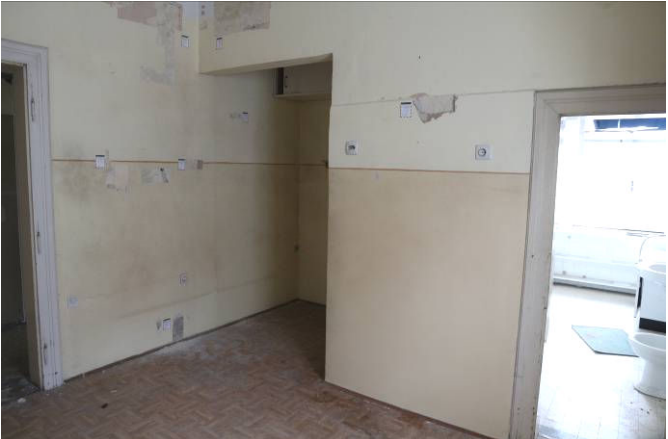
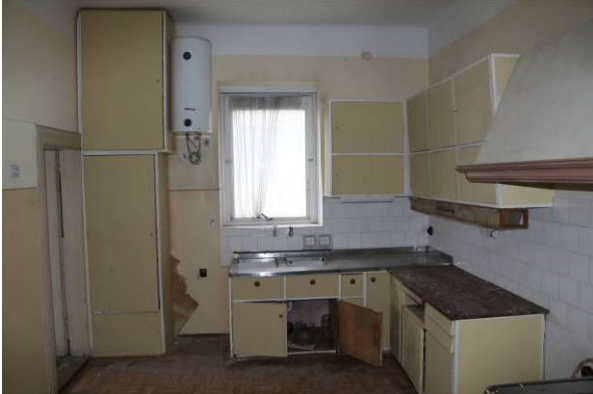
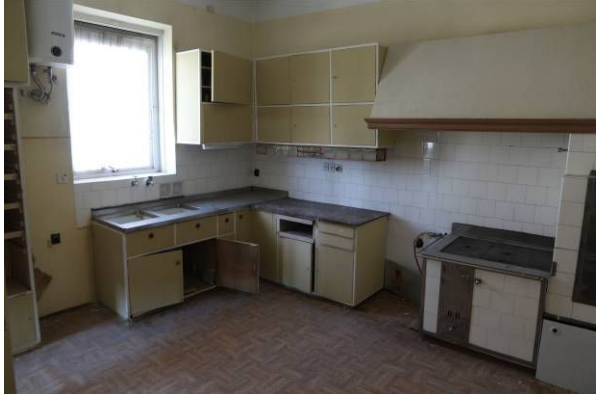
| <p><b>Opis:</b> Kuhinja je verjetno iz obdobja, ko se je v gornje nadstropje po vojni preselila Hribarjeva družina. Pohištvo je iz tistega časa. Pod je bil prvotno lesen, kasneje pa nanj dvakrat položen topli pod. V praznem prostoru med zidanim štedilnikom in kamnitim pultom je bil štedilnik.</p> | |

| <p><b>Usmeritve:</b> Pohištvo kuhinje se ohranja in obnovi. Odstrani se tople pode. Parket se obnovi. V kolikor se po odstranitvi toplih podov izkaže, da obnova ni možna, se na novo položi enak nov parket. Na mestu, kjer je bil plinski štedilnik (med pultom in zidanim štedilnikom) se lahko postavi star plinski štedilnik. Ohrani se keramične ploščice po stenah kuhinje.</p> <p>Glej tudi <b>Splošne usmeritve</b> in <b>Usmeritve za ohranitev varovanih vrednot, razvoj, spremembe in predelave</b> ter <b>Mapo3</b> (konservatorsko-restavratorski projekt).</p> | |

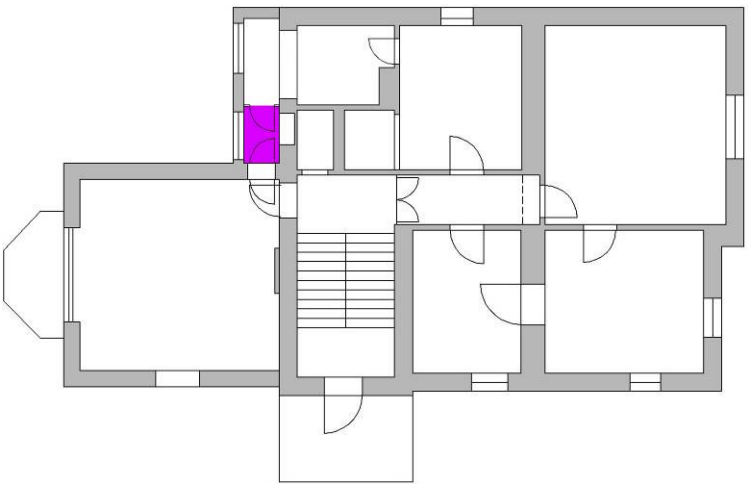
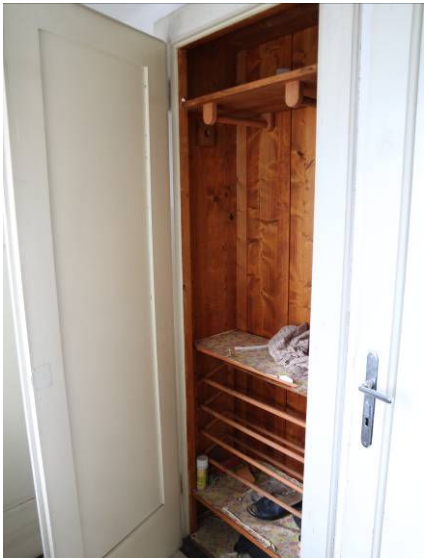
| <p><b>Opis:</b> Povezovalni hodnik med kopalnico in spalnico je del prizidave iz leta 1933. Služil je zasebnosti v spalnih prostorih in kot manjša garderoba v vzdani omari. Hodnik ima spuščeni strop. Nad njim je svetlobna odprtina od fasade do sosednjega stranišča (N11), do katerega se dostopa iz hodnika.</p> | |

| <p><b>Usmeritve:</b> Prostor se ohranja z vsemi sestavinami: keramičnimi ploščicami, vgradno omaro, karniso, zaveso, radiatorsko pečko, lučjo. Pokrov luči ni ohranjen. montira se ustrezno repliko. Vgradna omara se ohrani v stanju kakršno je in se samo čisti.</p> | |

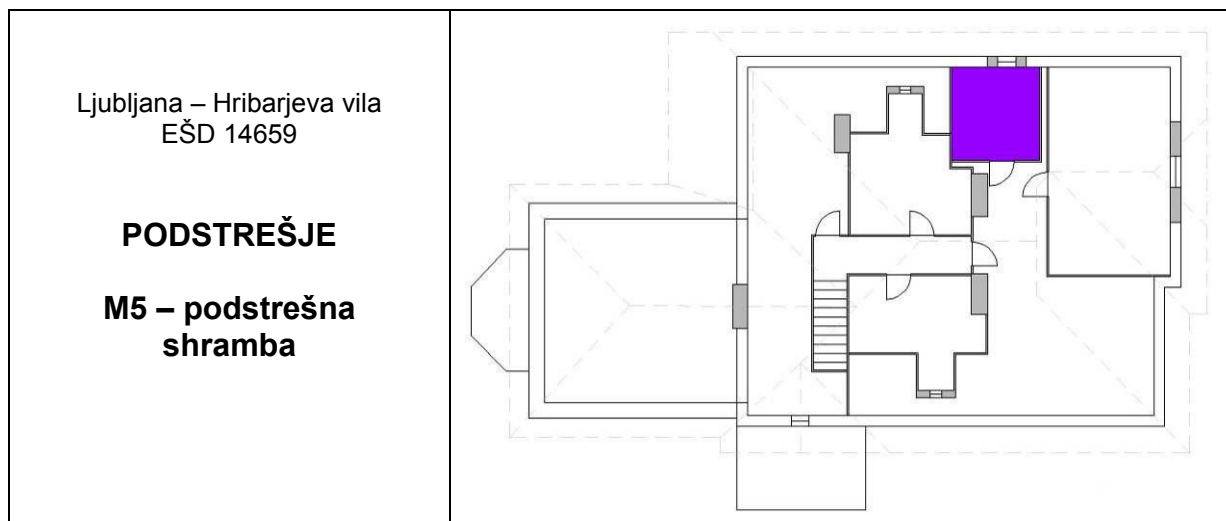
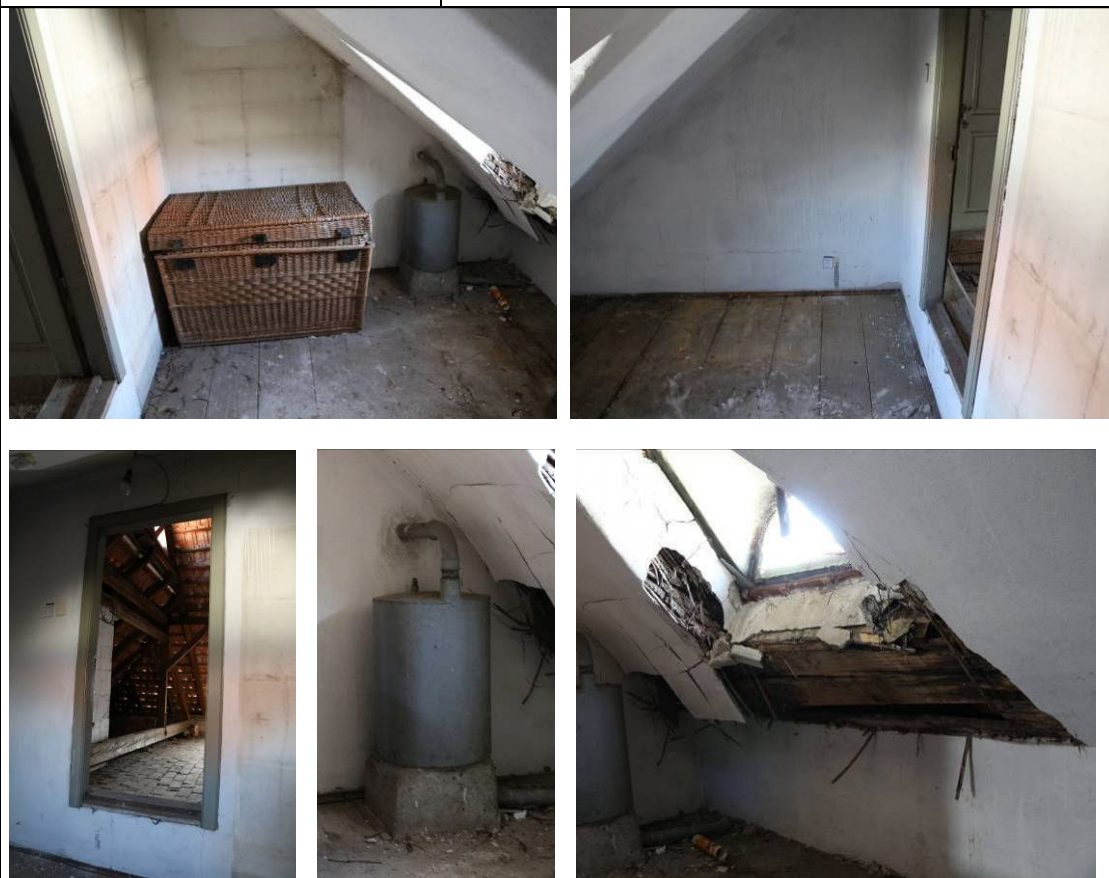
**Opis:** Majhen podstrešni prostor je verjetno še iz časa gradnje. Služil je kot shramba. V njem je ohranjena ekspanzijska posoda vodovodne ali ogrevalne instalacije. Pod je iz lesenih podnic. Na Z gleda polkrožno pultno okno, ki zamaka.
