# KONSERVATORSKI NAČRT

## Mapa 02: PREGLEDNICA SESTAVIN

Ljubljana - Hribarjeva vila

EŠD 14659

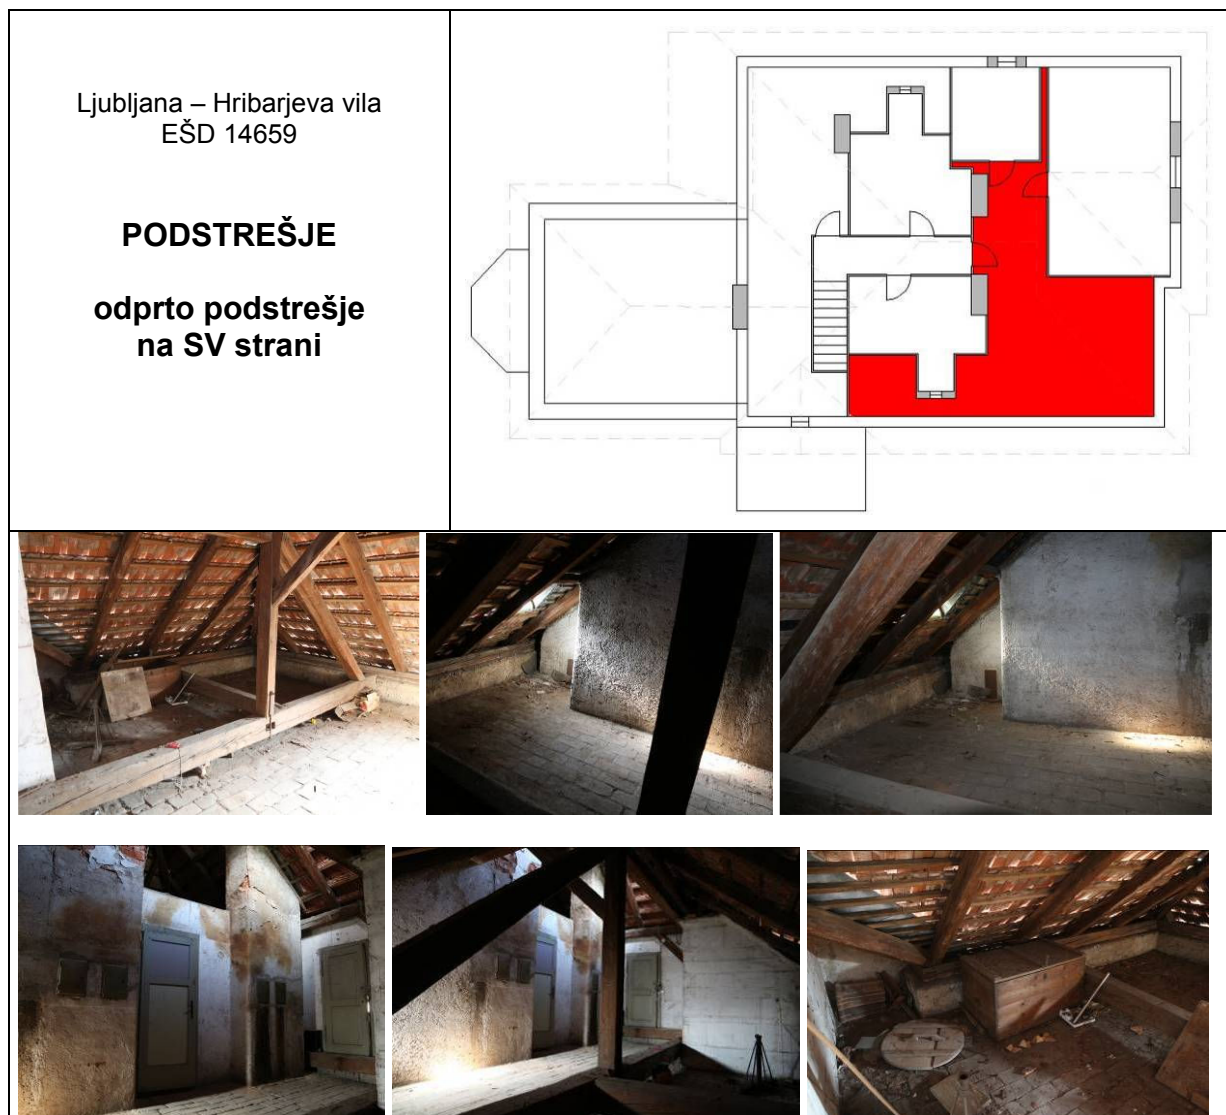
**Opis:** Odprto podstrešje, ki je prvotno zavzemalo celotno podstrešje, leta 1933 pa sta bili prizidani sobi s hodnikom (M3, M4). Do takrat sta bili na podstrehi le manjša shramba (M5) in soba na S strani (M6). Odprto podstrešje tako predstavlja odprti prostor brez izolacije in oken, ki je služil za shranjevanje raznih hišnih potrebščin in materialov, hkrati pa je predstavljal tudi prehodni prostor med podstrešnim hodnikom in prostoroma M5 in M6. Tlak je opečnat, ostrešje je vidno. Iz prostora je dostop v podstrešno nišo nad hodnikom. Na vzhodni strani je manjše polkrožno pultno okno iz pločevine.

**Usmeritve:** Prostor se ohranja z vsemi sestavinami. Ostrešje naj ostane odprto, brez izolacije z vidno strešno konstrukcijo. Opečnat tlak se samo sčisti, pultno okno se izdela na novo na isti način kot obstoječe. Omete se pusti take kot so in se jih ne sanira in ne beli. Na beležu se pusti madeže, tudi tiste od saj na dimnikih. Samo na mestih, kjer bo zaradi odstopanja potrebno odbijanje se ga nadomesti z novim, ki se ga po strukturi in izgledu izenačuje z originalnim ohranjenim.

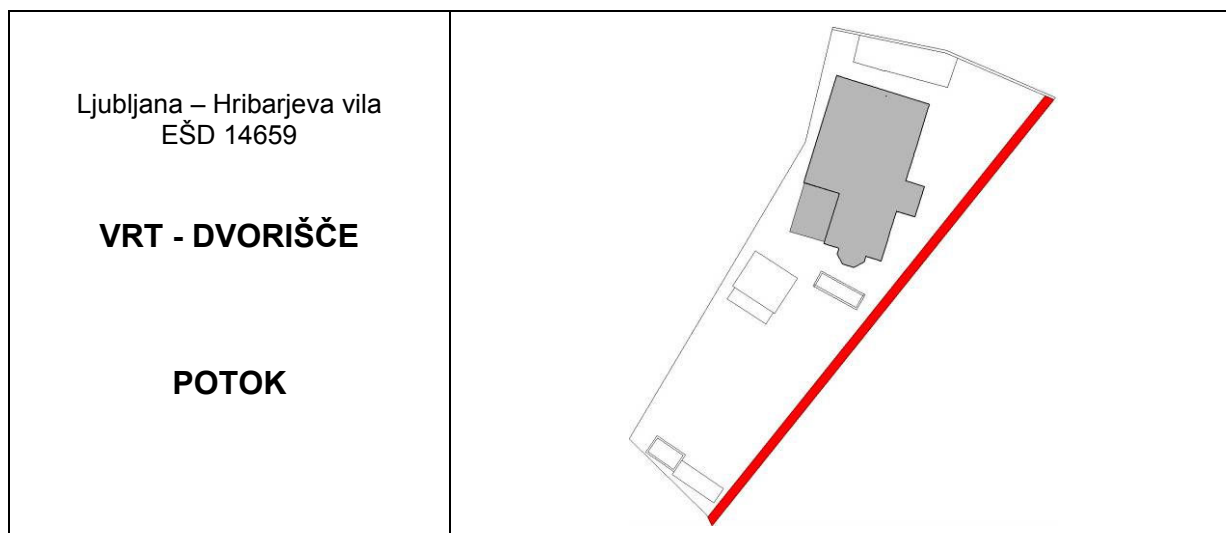
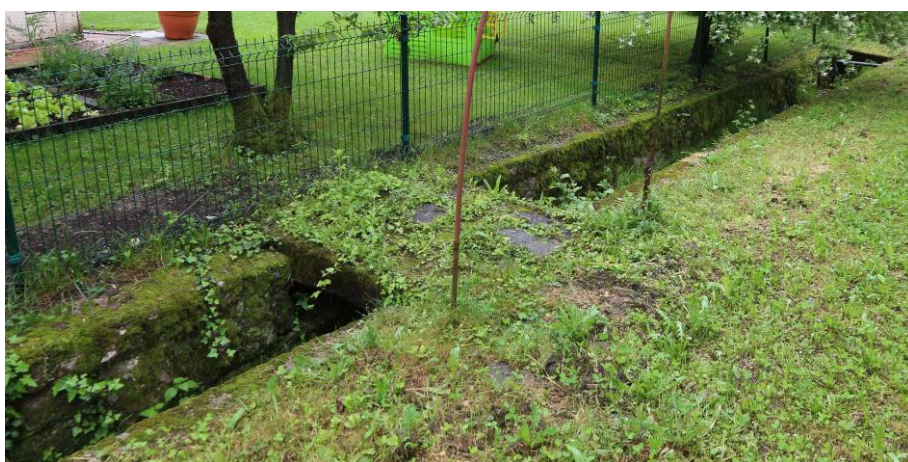
**Opis:** Potok, ki poteka po vzhodni stranici zemljišča je del sistema odvodnjavanja meteorne vode, ki se steka izpod Rožnika. Ujet je v korito, zidano iz kamna. Na obeh straneh potoka je kamnita škarpa na vrhu zaključena z betonsko kapo. Na desni strani potoka je škarpa ohranjena z manjšimi poškodbami, na levi pa je v južnem delu poškodovana oz je ni več.

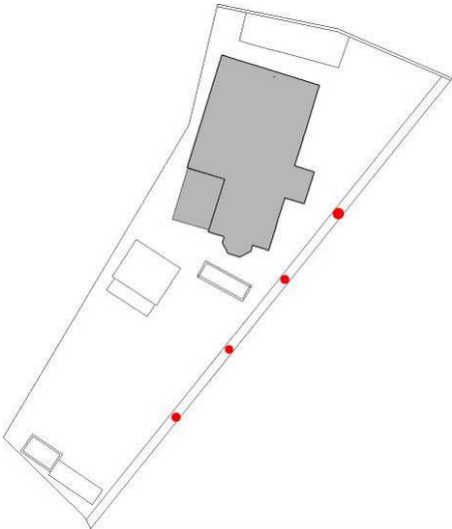
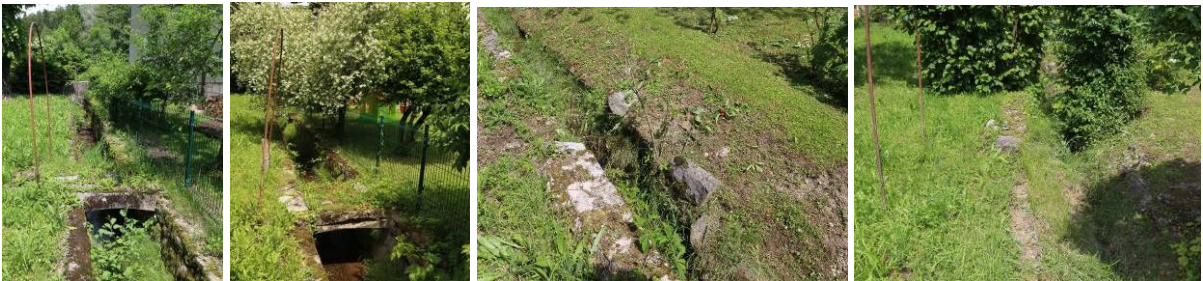
| <p><b>Opis:</b> Prvotni vrt v celotnem obsegu je bil preko potočka povezan s štirimi zidanimi mostički. Dva sta delno ohranjena, dva pa porušena, a so ohranjeni nastavki. Ograja je bila lesena, nosilna konstrukcija betonska. Most s predprostorom sta bila tlakovana s kamnom. Ohranjeni sta dve fotografiji, kjer je vidno, kakšni so bili mostički. V dokumentaciji je leta 1937 omenjen brezov les za mostičke.</p> | |
