KONSERVATORSKI NAČRT

Mapa 03: KONSERVATORSKO-RESTAVRATORSKI PROJEKT

Ljubljana - Hribarjeva vila

9/2016

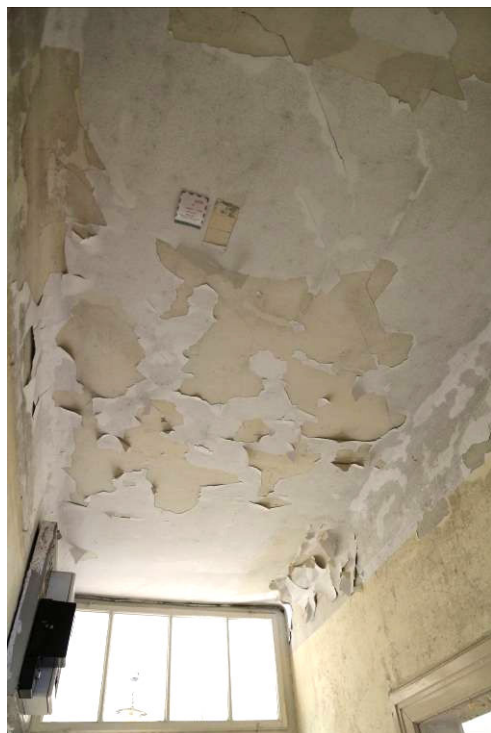
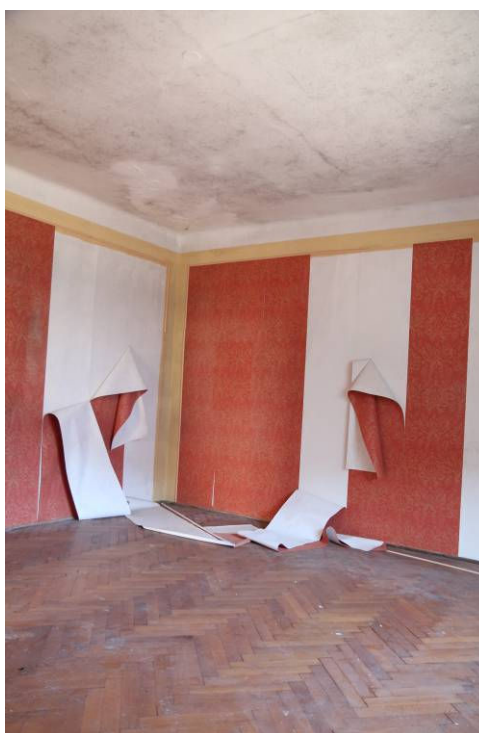
Odstopanje oslabeledih beležev (levo) in odstopanje tapet (desno).

Opis stanja: V vseh prostorih so bila izvedena sondiranja beležev (glej poročilo o sondiranjih v mapi 4). V večini prostorov so bili najdeni prvotni opleski in šablonirani vzorci. Izdelan je bil projekt opleskov (mapa 4), ki vključuje barvne sheme beležev in izrise šabloniranih vzorcev.

ometi, beleži	notranji beleži, šablonirane poslikave
	<p>Plasti beležev, ki prekrivajo belež z naslikanimi šabloniranimi vzorci so v večini težje odstranljive, tako da restavriranje plasti s šabloniranimi vzorci verjetno ni smiselno. Ker je bilo za potrebe sondiranja in izrisa šabloniranih vzorcev potrebno odpiranje karakterističnih delov šabloniranih vzorcev, je v nekaterih primerih smiselno restavriranje teh delov (cca 5 m² v celi hiši) v kombinaciji z dodatnim odpiranjem fragmentov do smiselne celote.</p> <p>Med deli, se po odstranjevanju nestabilnih beležev, skupaj z odgovornim konservatorjem določi mesta, kjer se izvede restavriranje šabloniranih poslikav.</p> <p>Preostalo beljenje prostorov in dekorativno šablonirano poslikavo se izvede skladno s projektom opleskov.</p> <p>Ker je notranji omet (razen kleti) v dobrem stanju, posebna sanacija ni potrebna. Upošteva se navodila iz splošnih določil.</p> <p>Za pleskanje se uporablja barve na apneni osnovi.</p> <p>Poseg:</p> <ul style="list-style-type: none"> - odstranjevanje stiropornih profiliranih nalimkov - odstranjevanje tapet - odstranjevanje nestabilnih recentnih beležev - odstranjevanje preteklih neustreznih plomb - izdelava novih plomb na mestih starih in novih (preboji) poškodb – glej splošna navodila za omet - pleskanje sten in stropov - izris šabloniranih vzorcev (projekt opleskov) <p>Restavriranje šabloniranih poslikav (cca 5 m²):</p> <ul style="list-style-type: none"> - morebitno fino odstranjevanje ostankov preteklih beležev - razpraševanje odkritih fragmentov - utrjevanje, fiksiranje ohranjenega originala (npr. amonijev kazeinat) - barvna retuša in rekonstrukcija barvnega ozadja - barvna retuša in rekonstrukcija šabloniranih poslikav

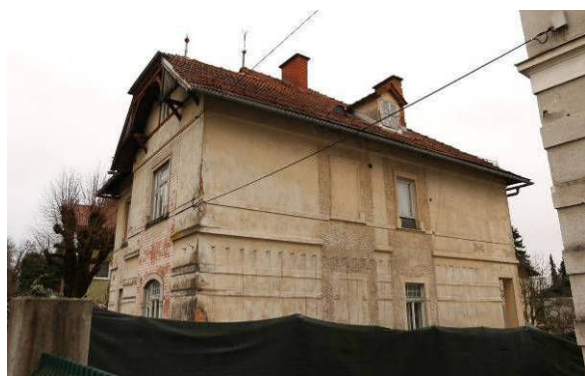
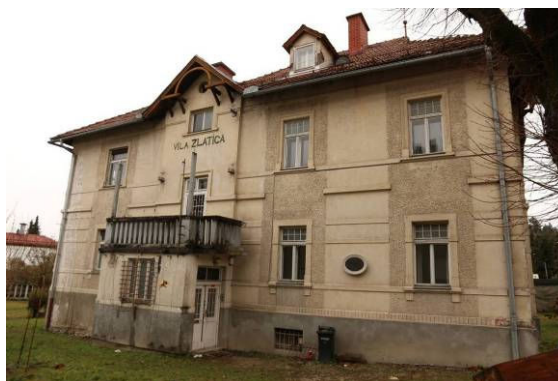
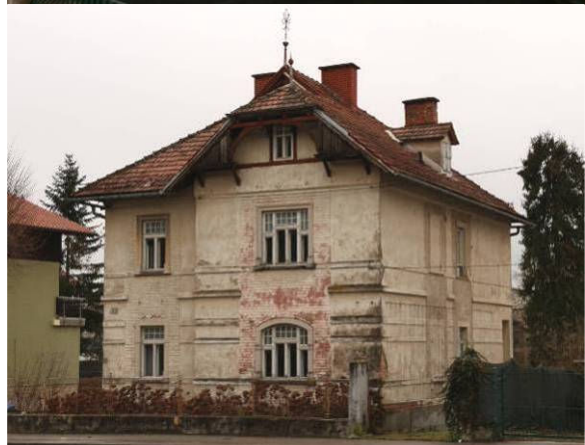
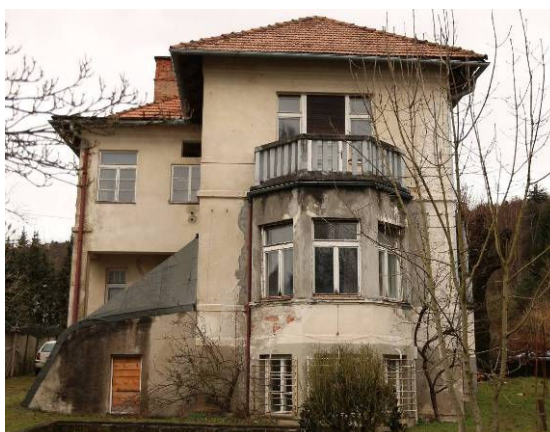
Na fasadi se že vsaj 50 let niso izvajala vzdrževalna dela. Po spominih sosede nazadnje okoli leta 1965, ko pa je bila fasada le prebeljena. Oslabeli omet, ki je nestabilen oz. že odstopa od podlage, se odstrani in nadomesti z novim, paropropustnim, na apneni osnovi. Pri izdelavi novega ometa je treba natančno rekonstruirati vso fasadno dekoracijo. Za rekonstrukcijo služi ohranjena istovrstna dekoracija na fasadi, fotografska dokumentacija in izrisi fasadnih detajlov v arhitekturnem posnetku. Iz dobro ohranjenega fasadnega ometa se odstrani cementni obrizg in recentne beleže, površino razpraši in očisti.

Ometi morajo biti sorodne sestave (apneno cementni) in granulacije kot originalni (glej poročilo naravoslovnih raziskav). Pred izvedbo del je treba pripraviti vzorce ometov in opleskov, ki jih bo pregledal in potrdil odgovorni konservator v času uvedbe v delo.

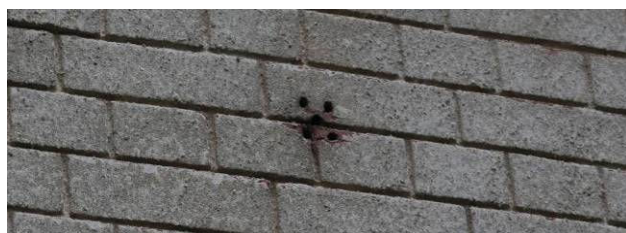
Luknje za prezračevanje stropnikov na fasadi.

Na fasadi je treba ohraniti oz. na novo narediti prezračevalne luknje za stropnike.

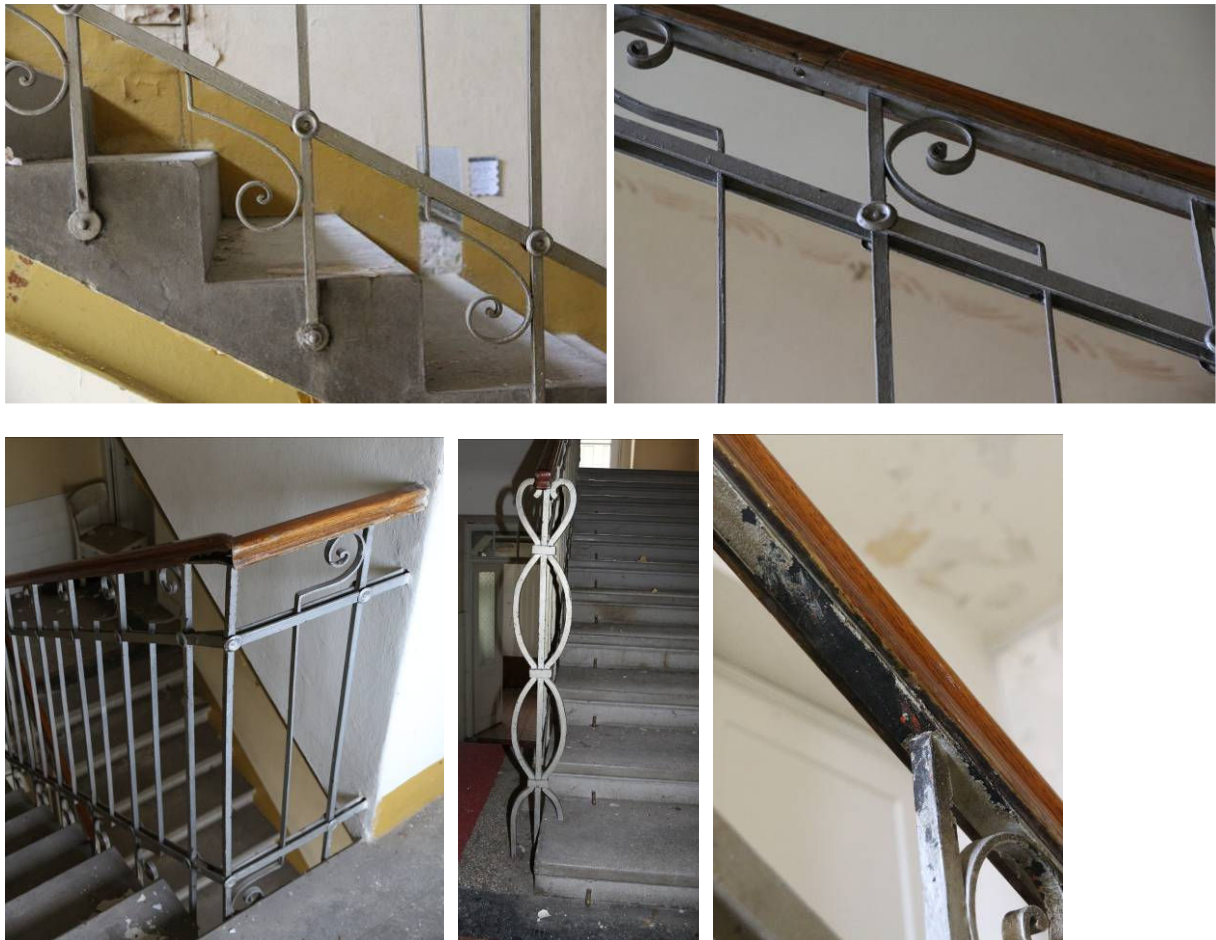
Stopniščna ograja je kovinska. Vsi sestavni deli so originalni. Manjka nekaj pritrdilnih matic, ki se jih nadomesti z novimi, identičnimi originalnim. Sondiranja so pokazala, da so bili kovinski deli ograje originalno pobarvani s črno barvo, kasneje pa barvana z metalno sivo.

- demontaža
- odstranjevanje lesenega držala
- odstranjevanje recentnih premazov do originala
- čiščenje in razmaščevanje vseh površin
- protikorozijska zaščita na mestih poškodb
- ponovni premaz z zaščitno barvo na oljni osnovi
- ponovna montaža

Končni premaz je v črni barvi. Ton se določi na podlagi ohranjenega originala in ga mora pred nanosom potrditi odgovorni konservator. V primeru, da se po odstranjevanju recentnih premazov ugotovi, da je originalna barva ohranjena v značilni meri, se namesto ponovnega premaza izvede le retuša na mestih poškodb.

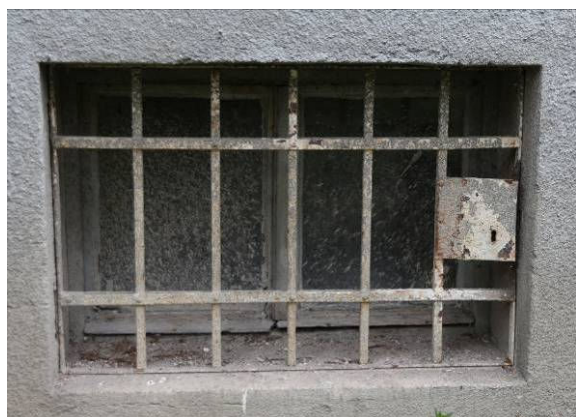
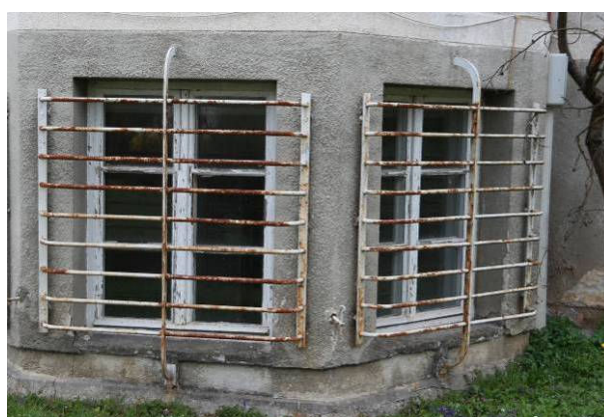
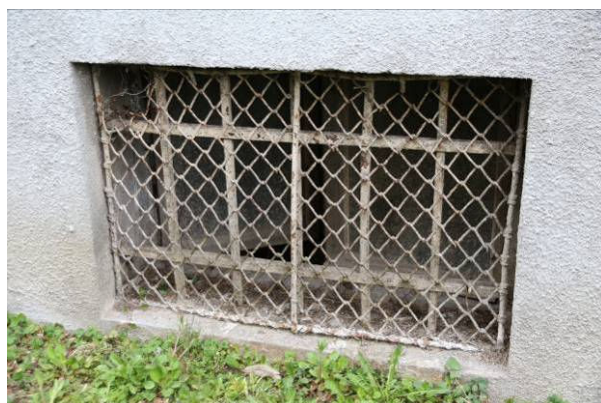
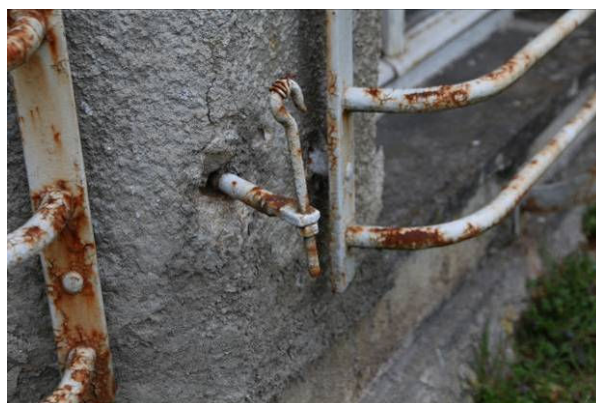
Na površini vseh okenskih mrež so vidni sledovi korozije. Barvna plast se mestoma lušči, mestoma pa je že odpadla. Ponekod so na barvnem nanosu sledovi cementnega obrizga.

- demontaža
- odstranjevanje ostankov cementnega obrizga
- odstranjevanje recentnih barvnih plasti
- odstranjevanje rje
- zaščitni protikorozijski premaz
- barvni premaz na oljni osnovi
- ponovna montaža

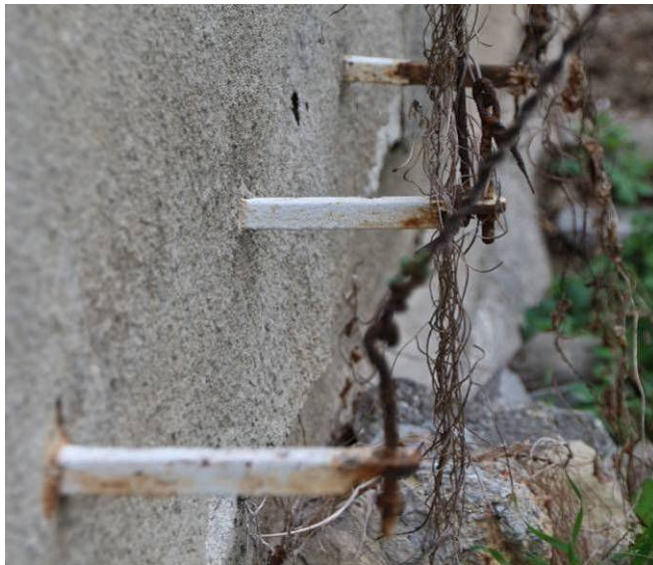
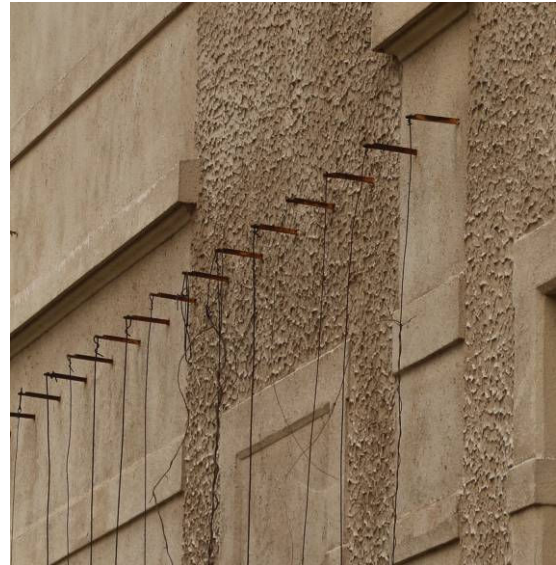
Po fasadi so montirani konzolni kovinski nosilci, na katere so napete žice, po katerih je bilo napeljana zazelenitev fasade. Na površini kovine so vidni sledovi korozije. Barvna plast se mestoma lušči, mestoma pa je že odpadla. Ponekod so na barvnem nanosu sledovi cementnega obrizga.

- demontaža
- odstranjevanje ostankov cementnega obrizga
- odstranjevanje recentnih barvnih plasti
- odstranjevanje rje
- zaščitni protikorozijski premaz
- barvni premaz na oljni osnovi
- ponovna montaža

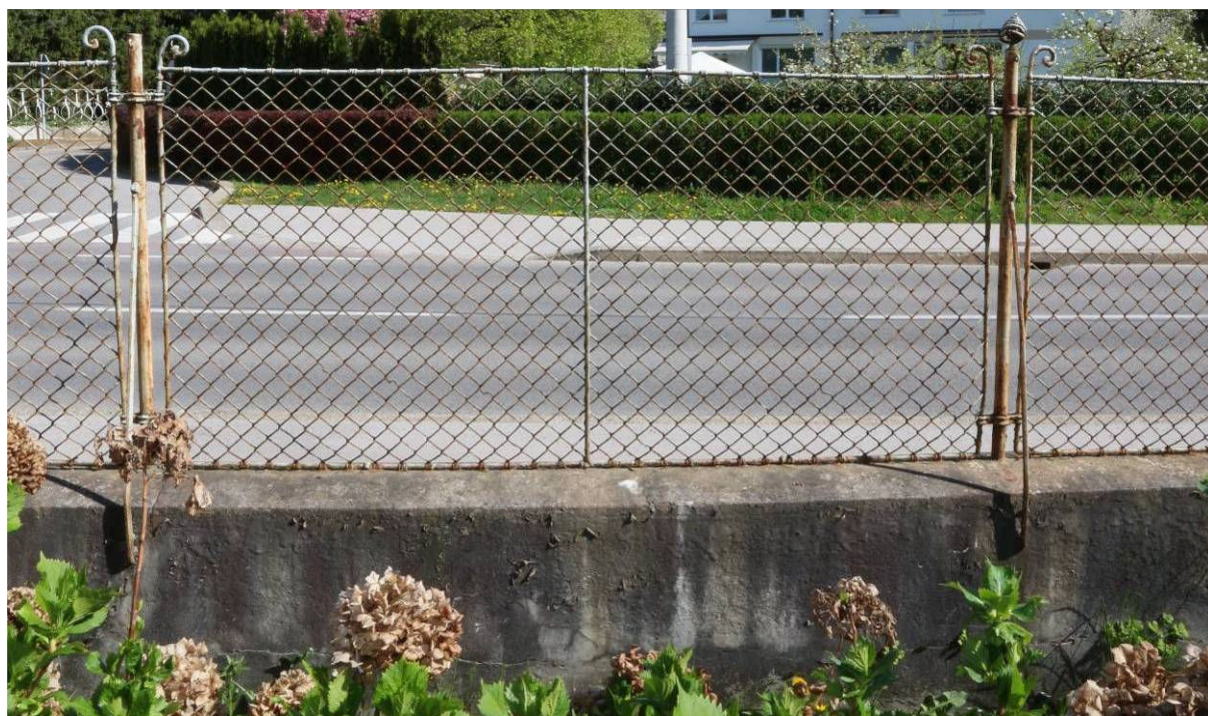
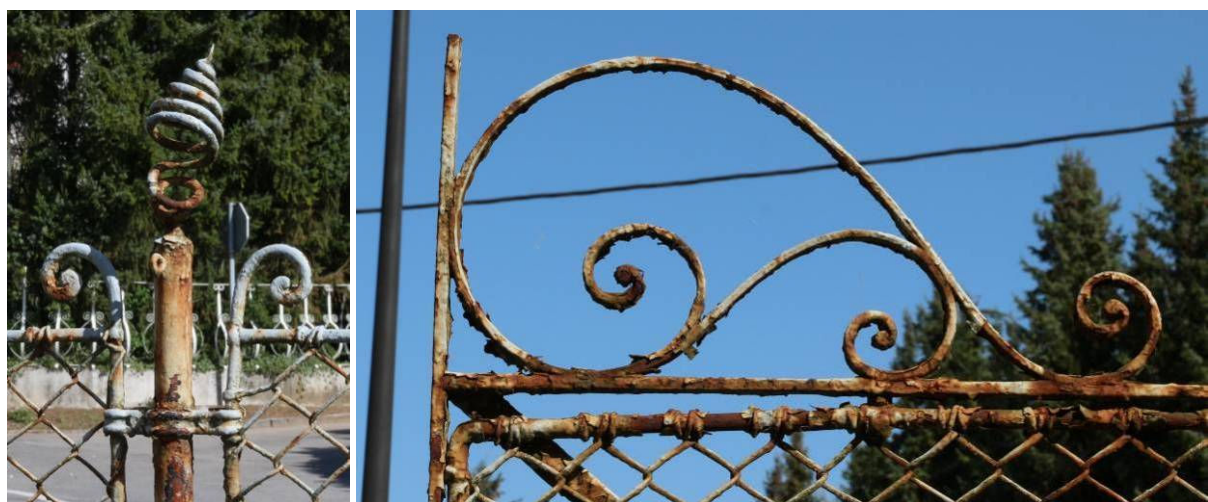
Segment originalne ograje.

Originalni detajli ulične ograje.

Površina kovinskih delov je močno korodirana. Barvna plast mestoma odstopla, mestoma že odpadla. Na elementih je več poškodb (skriviljeno, odlomljeno) in manjkajočih delov (npr. vrhnji zaključki stebričev).

- demontaža
- odstranjevanje recentnih premazov (npr. fino peskanje)
- ključavničarska popravila
- rekonstrukcije manjkajočih delov
- protikorozijska zaščita
- črni barvni nanos na osnovi olja
- montaža

Vzorke vseh sestavin, ki jih bo potrebno rekonstruirati in vzorec barve mora potrditi odgovorni konservator.

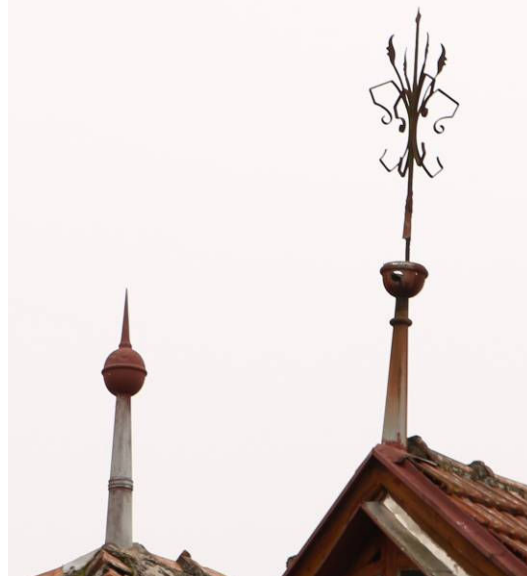
Opis stanja:
Površina korodirana

- demontaža
- odstranjevanje premazov in rje
- protikorozijska zaščita
- finalni premaz
- ponovna montaža

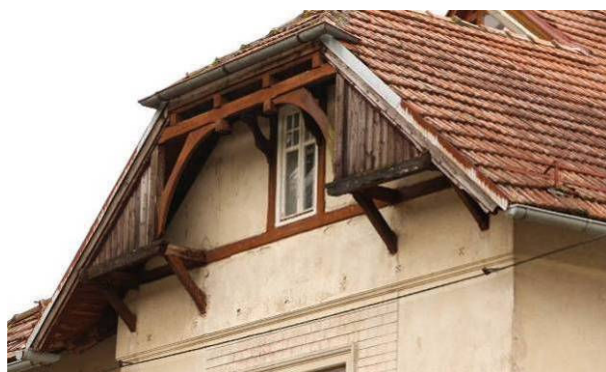
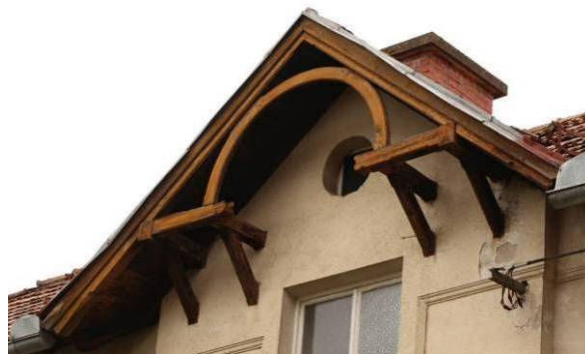
Viden opaž in konstrukcijski les na S (levo) in V fasadi (desno).

Konstrukcijsko gledano je les v solidnem stanju, razen nekaj detajlov na najbolj izpostavljenih delih S fasade, kjer detajli ne zagotavljajo odtokanje vode. Vsi barvni nanosi so v slabem stanju. Lazurni so vidni, a delno propadli. Prekrivni nanosi so izsušeni, mestoma že odpadli, drugod odpadajo na dotik, na najbolj zaščitenih delih pa so še stabilni.

Viden konstrukcijski les se ohranja. Kjer je les že sedaj preperel in v kolikor konstrukcija to dopušča, se naredi lesene vstavke. Manjše mehanske poškodbe se pušča. Če bi se med obnovo ostrejša izkazalo, da so posamični deli zaradi oslabiljene nosilne funkcije potrebni zamenjave, se jih nadomesti z novimi, v vseh detajlih narejenimi na enak način kot originalni. Izbor elementov, ki se jih v celoti ali delno zamenja se določi skupaj na objektu ob prisotnosti odgovornega konservatorja. Opažni les nima nosilne funkcije in se ga lahko ohranja tudi ob prisotnosti manjših površinskih poškodb.

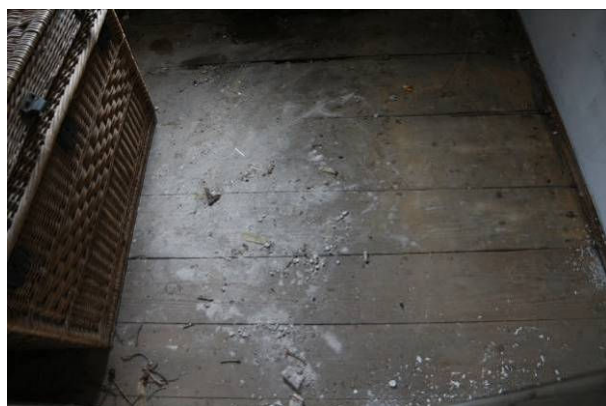
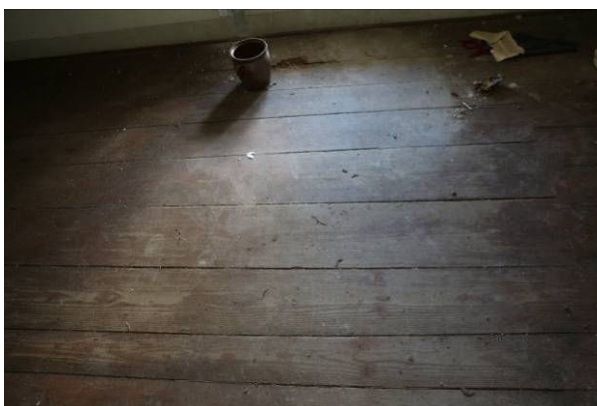
Pod v prostoru M5 (levo) in M6 (desno).

Leseni podi na podstrehi se nahajajo v prostorih M6 in M5 na S strani podstrehe. Gre za skobljan les, zaščiten s toniranim, verjetno oljnim premazom. Ni nujno, da gre za prvotni premaz. Po površini je veliko prahu in umazanije, zažrte v les. V obeh prostorih je prišli do zamakanja strehe in je tako lokalno na teh mestih les preperel.

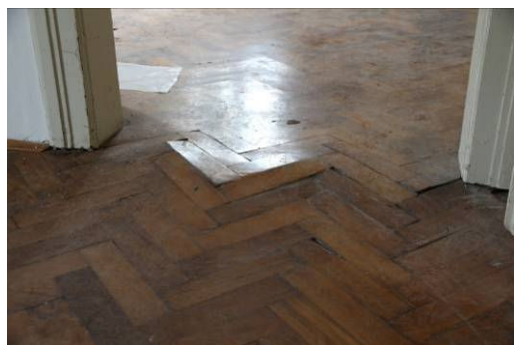
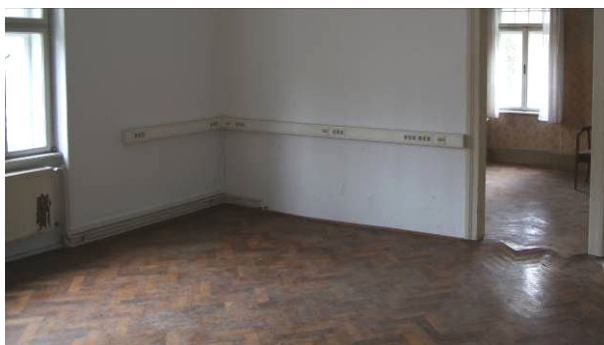
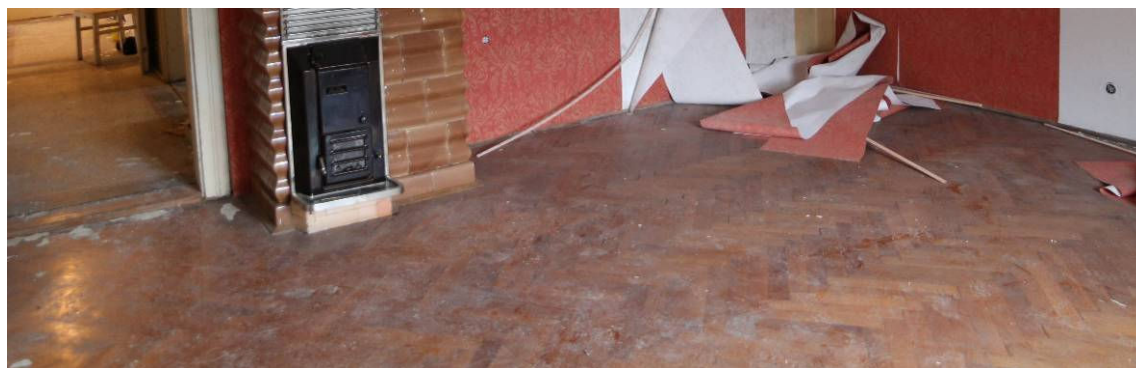
Na parketu je veliko površinskih nečistoč in nekaj manjših mehanskih poškodb. Na prehodih med prostori (ni pragov) je zaradi prekomerne zračne vlage prišlo do odstopanja parketa od podlage. Ponekod manjkajo kotne letve. V nadstropni kuhinji (N6, N10) je prek parketa nalepljen topli pod.

- demontaža kotnih letev
- površinsko odstranjevanje nečistoč
- odstranjevanje toplega poda (N6, N10)
- manjša mizarska popravila
- sanacija odstoplega parketa na prehodih med prostori
- izdelava manjkajočih kotnih letev
- brušenje
- montaža kotnih letev
- površinska obdelava z oljenjem in voskanjem

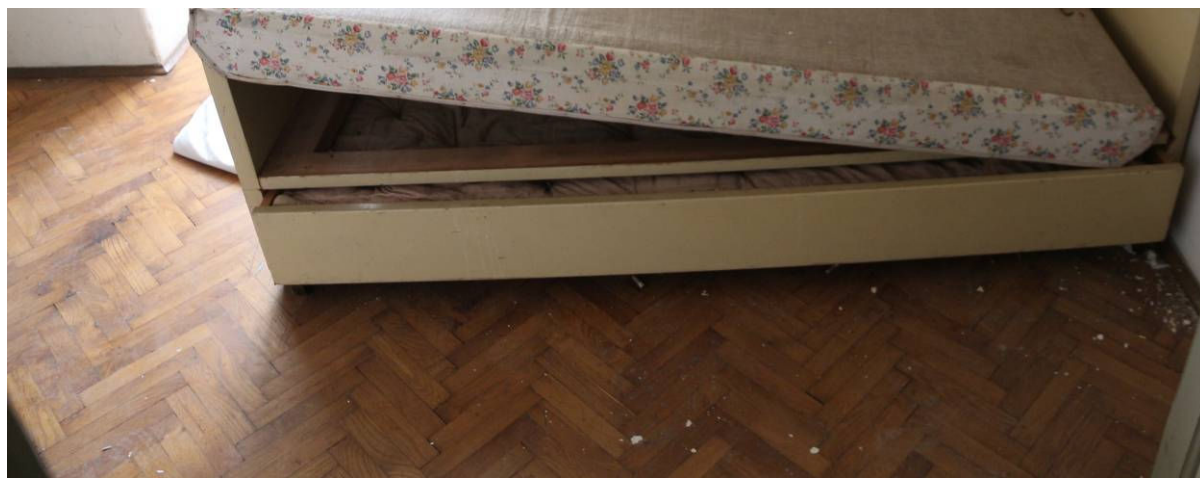
Na parketu je veliko površinskih nečistoč in nekaj manjših mehanskih poškodb.

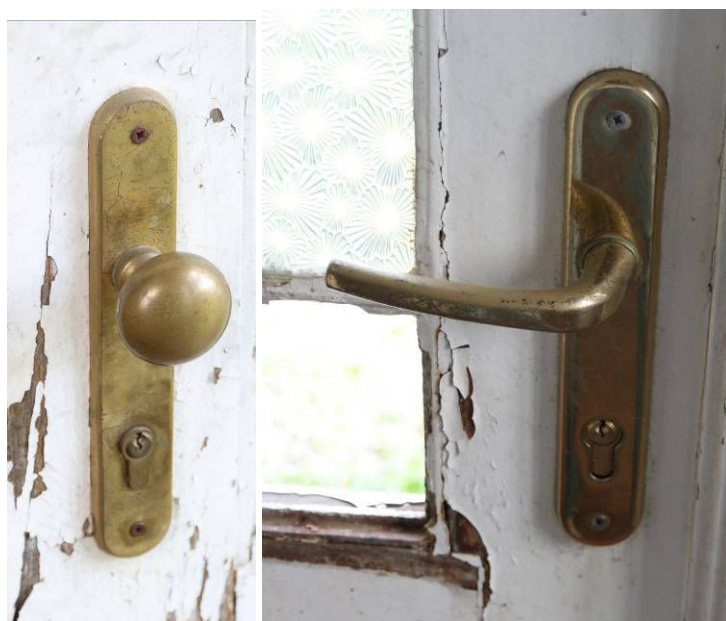
Primeri kljuk novega tipa, ki se jih menja.

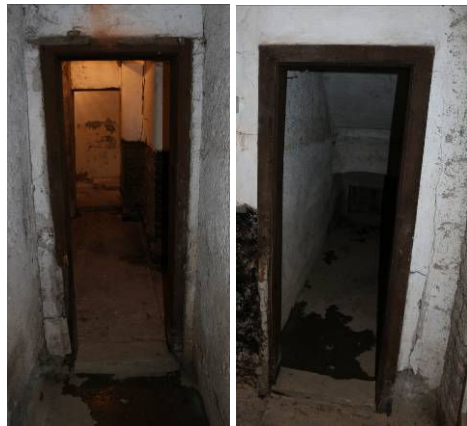
oznaka: VK3 opis: Vrata niso ohranjena. Ohranjen je le močno poškodovan lesen vratni podboj, del katerega v spodnjem delu manjka. opombe: Prostor se lahko pusti brez vrat, če pa se bo vrata izdelovalo, se jih naredi po vzoru sosednjih, ki vodijo na hodnik (VK2).

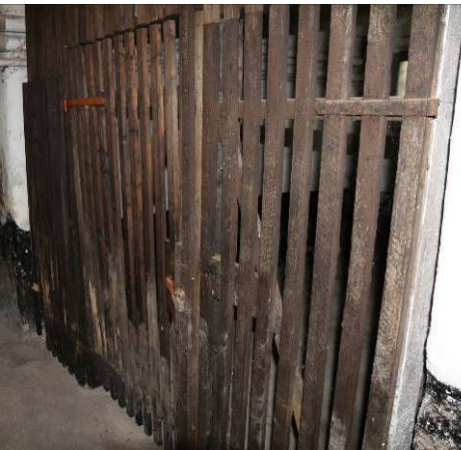
oznaka: VK4 opis: - enokrilna, iz surovih lesenih deščic z vmesnimi presledki - vrata vpeta v leseno zračno steno iz deščic. stavbno okovje: originalno opombe: Vrata in predelno montažno steno ni potrebno ohranjati. Če bo prostor zaprt, se naredi poljubna nova.

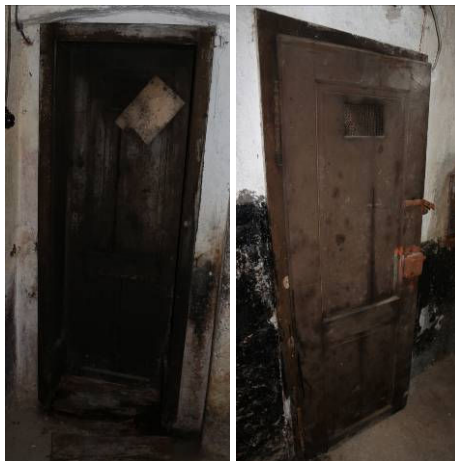
oznaka: VK5 opis: - enokrilna, kasetirana z zračno lino stavbno okovje: originalno, v slabšem stanju, a se obnovi in ohrani. opombe: Vrata in podboj so v spodnjem delu močnejše poškodovana, tako da bo potrebna delna rekonstrukcija. Po obnovi se izvede rjav oplesk, soroden originalnemu. Vzorec dati v potrditev odgovornemu konservatorju.
