Poročilo: 441-KON-20

ELABORAT SANACIJE PREMOSTITVENEGA OBJEKTA S PREDRAČUNOM IN POPISOM SANACIJSKIH DEL

OBJEKT: Premostitveni objekt - Mesarski most v Ljubljani

NAROČNIK: Mestna občina Ljubljana, Mestni trg 1, SI-1000 Ljubljana

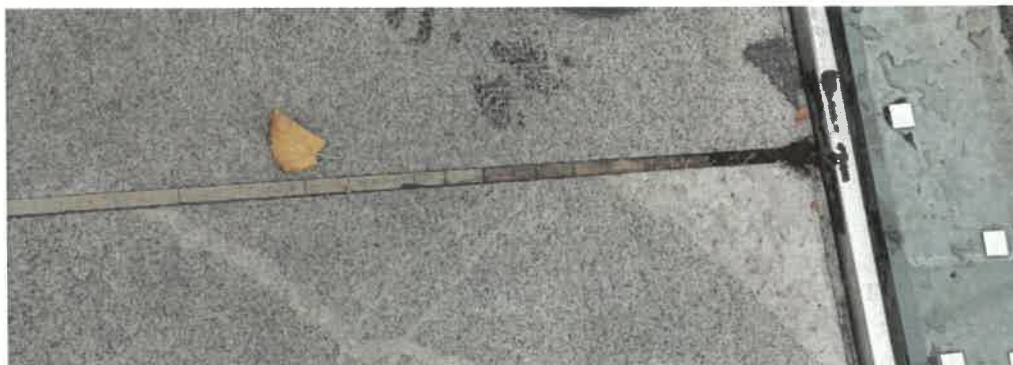
Na osrednjem pohodnem delu premostitvenega objekta je na nekaj mestih prišlo do izpadanja cementne fugirne mase med tonalitnimi ploščami (PLO). Potrebno je odstraniti vso poškodovano fugirne mase. Na mestih, kjer se fugirna masa kruši, je razpokana ali je že izpadla, jo je potrebno odstraniti v celotni debelini v kateri je položena tonalitna plošča. Po odstranitvi fuge je potrebno celotno površino reg očistiti s curkom vode pod pritiskom in ročnim orodjem. Stopnja čistosti naj se oceni vizualno, s tem da s prostim očesom ne sme biti vidnih ostankov stare fugirne mase v regi. Pri odstranjevanju obstoječih fug je potrebno paziti, da se ne poškoduje HI.

Slika 2-1 Poškodovane – razpokane fugirne mase med tonalitnimi ploščami na osrednjem pohodnem delu objekta.

Po odstranitvi obstoječih poškodovanih fug je potrebno vgraditi nove fuge. Standard *SIST EN 13888, Fugirne mase za ploščice - Zahteve, ovrednotenje skladnosti, klasifikacija in označevanje*, ureja področje fugirnih mas za obravnavano uporabo. Uporabi naj se fugirne mase, ki so skladne s standardom *SIST EN*

206, Beton - Specifikacija, lastnosti, proizvodnja in skladnost s klasificirano odpornostjo na soli razreda XD3 in XF4.

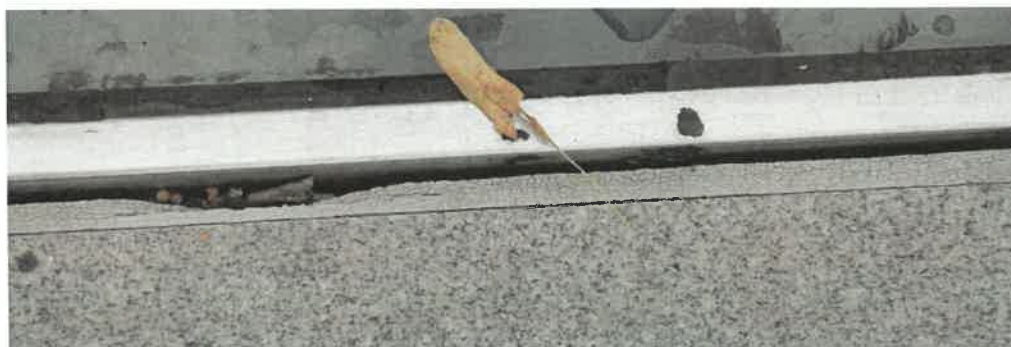
Na krovu premostitvenega objekta je na nekaj mestih prišlo do izpadanja trajnoelastične fugirne mase med tonalitnimi ploščami (PLO) na osrednjem delu objekta in steklenimi ploščami (STPL) na konzolnih delih objekta. Potrebno je odstraniti vso poškodovano fugirno trajnoelastično maso v celotni debelini. Pri odstranjevanju obstoječih fug je potrebno paziti, da se ne poškoduje HI.

Slika 2-2 Netesne trajnoelastične mase.

Po odstranitvi in temeljitim čiščenju obstoječih poškodovanih fug je potrebno vgraditi nove trajnoelastične fugirne mase, skladne s standardom *SIST EN 15651-4 PW EXT-INT CC 25 HM*.

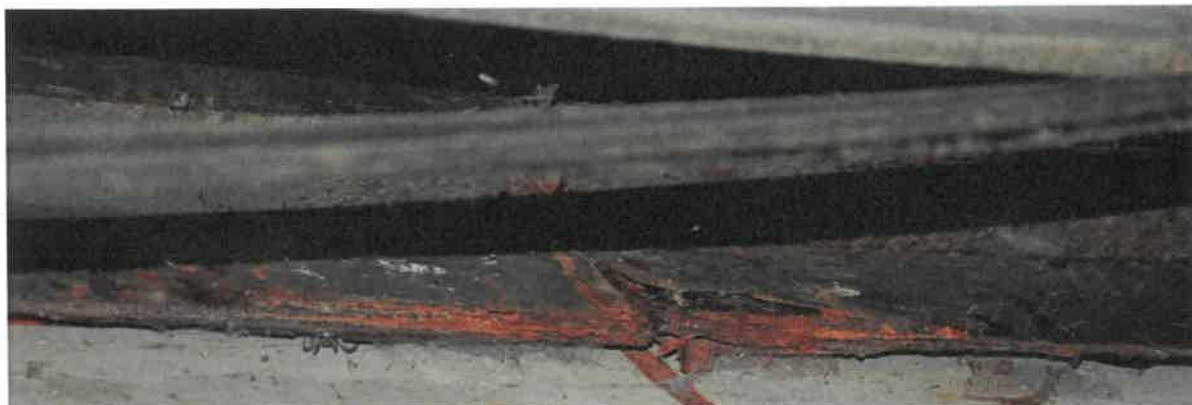
Slika 2-3 Korodirani jekleni deli konstrukcije – prikazana je pločevina dilatacije DIL1.

Na vseh korodiranih pločevinah se odstranjevanje obstoječe protikorozijske zaščite in produktov korozije izvaja s peskanjem. Površino je potrebno očistiti do stopnje sijaja Sa 2,5 v skladu s *SIST EN ISO 12944-4* in *SIST EN ISO 8501-1*. Težje dostopna mesta se lokalno očisti ročno do sijaja St 2 (*SIST EN ISO 8501-1*). Po končanem odstranjevanju obstoječe protikorozijske zaščite in korodiranega materiala, mora izvajalec obvestiti naročnika in nadzor, ki opravi pregled in poda oceno izvedenega čiščenja ter po potrebi morebitne dodatne ukrepe.

Nova protikorozijska zaščita se izvede v skladu z zahtevami za korozijski razred C5-I (*SIST EN ISO 12944-5*), izbran je sistem premazov, ki zagotavlja trajnost zaščite H v skladu s *SIST EN ISO 12944-1*, npr.:

- 1 x temeljni premaz Epoksi 80 µm
- 2 x vmesni premaz Epoksi skupaj 160 µm,
- 1 x prekrivni premaz Poliuretan 80 µm,
- skupna debelina premazov 320 µm

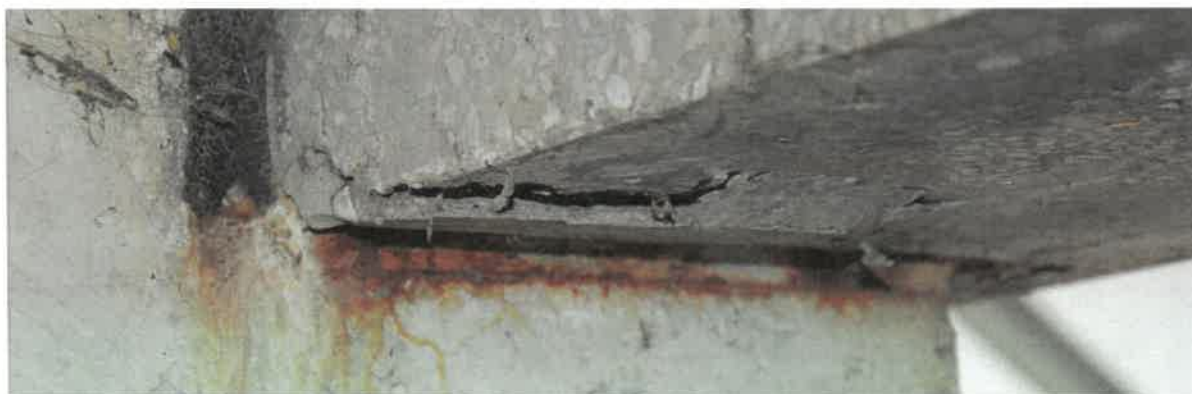
Sanacijski postopek obeh stopnišč STOP1 in STOP2 je enak. Ocenjujemo, da zaradi različnih poškodb, ki so nastale na stopniščnih ploščah iz teraca, stopniščnih plošč ni možno ustrezno sanirati. Predlagamo, da se stopniščne plošče v obeh stopniščih odstrani, ohrani pa se glavna AB konzolna nosilca – stopniščni rami. Ker sistem pritrdjevanja stopniščnih plošč in plošč podestov ni v celoti poznan, je potrebno posebno pozornost posvetiti odstranitvi jeklenih plošč, ki so vgrajene v stopniščne plošče in jeklenih plošč, ki so

Slika 2-4 Korodirane jeklene plošče v stopniščih STOP1 in STOP2. Na sliki je vidna tudi poškodba (luščenje) betona na korodiranem mestu.

sidrane v glavni armiranobetonski konzolni nosilec stopniščne rame. Vse jeklene dele je potrebno odstraniti, ker je sicer nemogoče zagotoviti ustrezno zaščito teh pločevin proti koroziji. Pločevine v glavnem konzolnem nosilcu naj se odstranijo v celoti. Betoni konzolnega nosilca naj se med odstranjevanjem jeklenih plošč poškodujejo čim manj. Po odstranitvi jeklenih delov je potrebno izravnati površine na glavnem betonskem nosilcu, kar naj se izvede z izravnavo z epoksidno malto oz. epoksidnim premazom (odvisnost od poškodovanosti površine). Malta oz. premaz naj ustreza *postopku 2.3, 5.1, 5.3 in 8.3 iz standarda EN 1504-9*.

Najustreznejša rešitev iz vidika odpornosti na okoljske vplive je vgraditev jarma iz nerjavne pločevine, ki bi objemal obstoječi konzolni nosilec. Na jekleno konstrukcijo jarma, bi se potem z vijačnimi zvezami relativno enostavno pritrdile še pohodne plošče iz teraca z vbetonirano ploščo iz nerjavne pločevine, ki bi že imela pripravljeno matico oz. vijak za pritrdjevanje na pločevine jarma.

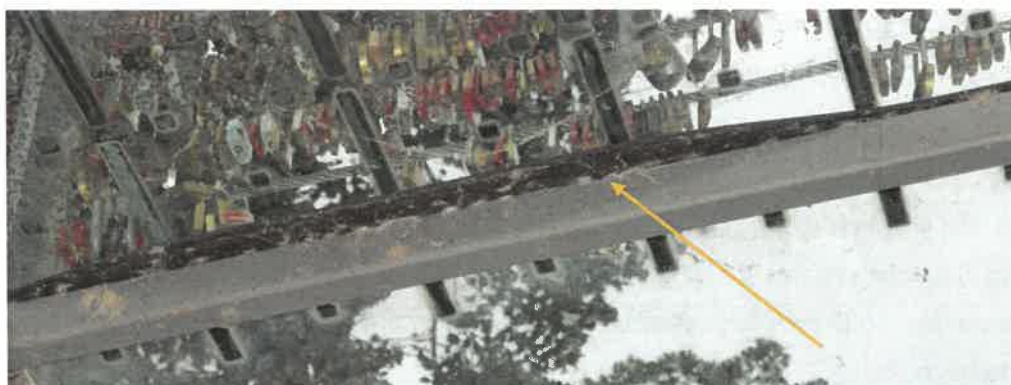
Med dolvodnima levobrežnima steklenima pohodnima ploščama in jekleno konstrukcijo spodaj je prišlo do iztiskanja gumene podloge na tak način, da je le ta na nekaj mestih že izpadla. Stekleni plošči je potrebno privzdigniti in vstaviti nove gumene trakove. Gumene trakove je potrebno vstaviti na očiščene površine in jih ustrezno nalepiti na jekleno konstrukcijo.

Slika 2-5 Iztiskanje gumene podloge pod stekleno ploščo.

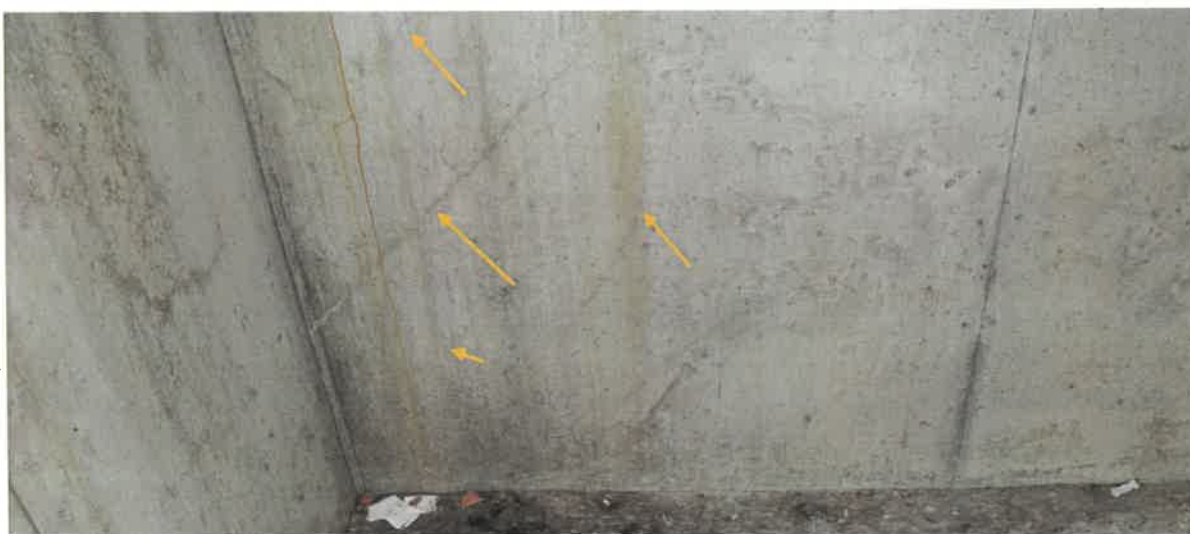
V betonih podpornika PO1 in v steni za podpornikom PO1 se pojavljajo razpoke različnih smeri. Razpoke imajo debelino do 0,70 mm, večina razpok pa ima debelino 0,20 mm. V celotni levobrežni armiranobetonski konstrukciji naj se očisti površine betonov z visokim pritiskom (cca. 50 do 100 bar) in nanese impregnacijski premaz (impregnacija naj ustreza *principu 1.2 iz standardov EN 1504-9 in EN 1504-2*). Čiščenje in impregnacija naj se izvedeta na vseh betonskih površinah podpornika PO1 (trije betonski stebri in stena za stebri).

Slika 2-6 Diagonalne razpoke v stebrih levobrežnega podpornika PO1.

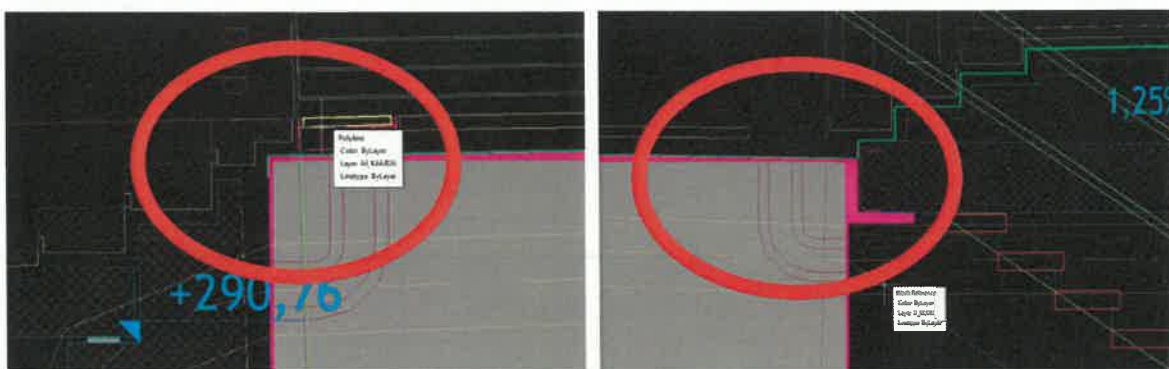
Zamakanje po spodnji konstrukciji je predvsem posledica nedelujočih kanalet in netesne dilatacije. Potrebno je odpreti in odstraniti dilatacijo/kanalet in okoliške površine (tonalitne plošče, stopnice, estrihe, sistem odvodnjavanja...) do nosilne jeklene in armiranobetonske konstrukcije. Po odstranitvi obstoječe hidroizolacije v pasu $\pm 1,5$ m ob dilataciji, je potrebno nadomestiti vse odstranjene sloje z novimi (sistem je opisan v popisu del). Nova hidroizolacija se mora povezovati z obstoječo hidroizolacijo. Potrebno je zagotoviti funkcionalnost pomikov v dilatacijah ter odvajanje meteorne vode na dveh nivojih. In sicer prvo na nivoju meteorne vode, ki priteče po površini objekta v kanalet in drugo na nivoju vode, ki preko krova objekta pronica do hidroizolacije. Vso meteorno vodo je potrebno speljati v odtočne cevi.

Slika 2-7 Območje kanalet, dilatacije DIL1 (levo) in DIL2 (desno) ni natančno obdelano v dosegljivi projektni dokumentaciji.
