Poročilo o ogledu objekta  
Vodnikova 65 – Vodnikova domačija,  
-EŠD 9585-

Dne 15.2.2019 sem si spodaj podpisani Gorazd Gerlič, ZVKDS OE Maribor, ogledal objekt Vodnikova 65 – Vodnikova domačija, v mestu Ljubljana. Namen ogleda je bil ugotoviti splošno gradbeno stanje objekta.

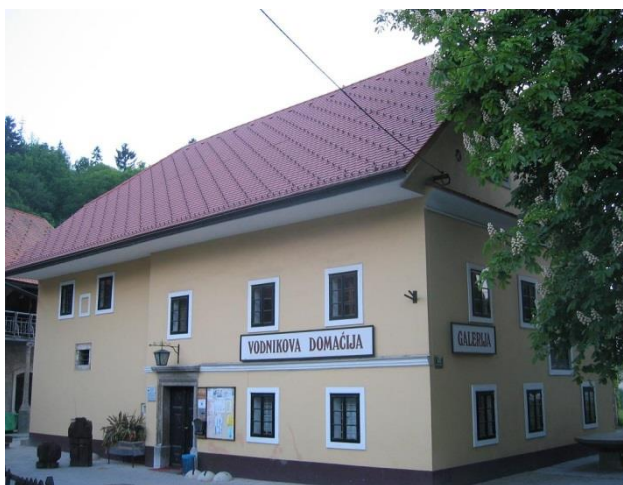
- Objekt je pravokotnega tlorisa.
- Obsega manjšo klet, pritličje, nadstropje ter podstrešje.
- Klet je na južnem delu objekta, delno pod koto terena. Grajena je iz lokalnega kamna. Strop kleti je obokan. Obok je dobro ohranjen, brez večjih deformacij in poškodb.

- Pritličje ter nadstropje sta grajena večinoma iz lokalnega kamna, delno dozidano z opeko. Uporabljen je neobdelan lokalni kamen različnih oblik in velikosti. Vidne so posamezne razpoke (predvsem na zahodnem delu), ki pa na stabilnost objekta ne vplivajo. So posledica posedanja temeljev ter povečane obtežbe na zidove zaradi izvedbe armirano-betonskih plošč v objektu. Stropovi severnega dela so ravni armirano-betonski, na južnem delu pa obokani ter leseni. Večjih deformacij ni opaziti.

- Streha je dvokapnica, krita s opečnim bobrovcem, s slemenom v osi sever - jug in ima na obeh straneh manjša čopa. Strešna konstrukcija je klasična trapezna stolica novejšje izvedbe. Kritina je novejša in v dobrem stanju. Pri zadnji prenovi so bili odstranjeni povezniki, njihovo funkcijo pa sedaj prevzame armirano-betonska plošča na katero se veže strešna konstrukcija.

- Na določenih mestih fasade je videti luščenje fasadnega ometa in opleska. Vzrok je predvsem v nepravilni izbiri cementnega ometa, nepravilno izvedeni hidroizolaciji ter dvigu kapilarne vlage preko temeljev.

- Sanirati (injektirati) vse razpoke s primernimi injicirnimi masami, ki pa nikakor ne smejo biti na bazi cementa.
- Sanacija temeljev na zahodnem delu s podbetoniranjem ter obbetoniranjem in vgradnjo hidroizolacije.
- Izdelati drenažni sistem okoli celotnega objekta.
- Oboke se po potrebi utrdi in stabilizira. Odstrani se pohodne obloge in podkonstrukcije ter staro nasutje, oboke utrdi z zgornje strani, izdela novo lahko nasutje, preko njega razbremenilni AB estrih z vgrajenimi kovinskimi nateznimi vezmi v obeh ortogonalnih. Preko vsega se izdelajo primerne nove talne obloge.
- Na lesene stropu se vanj vgradi kovinske natezne vezi in se zaključujejo na fasadi s poglobljenimi sidrnimi ploščami ali s perfo sidri.
- Za potrebe potresne odpornosti objekta, bi bilo potrebno izvesti natezne kovinske vezi okoli oboda objekta v višini nadstropja ter ostrešja, ki so poglobljeni v zidovih.
