KONČNO POROČILO
o preiskavah izvedenih na objektu
»PALAČA CUKRARNA« v Ljubljani

Naročnik: MOL, Mestna uprava
Služba za razvojne projekte in investicije
Adamič-Lundrovo nabrežje 2
1000 LJUBLJANA

oktober 2022

ZAVOD za SANACIJE in REKONSTRUKCIJE OBJEKTOV LJUBLJANA

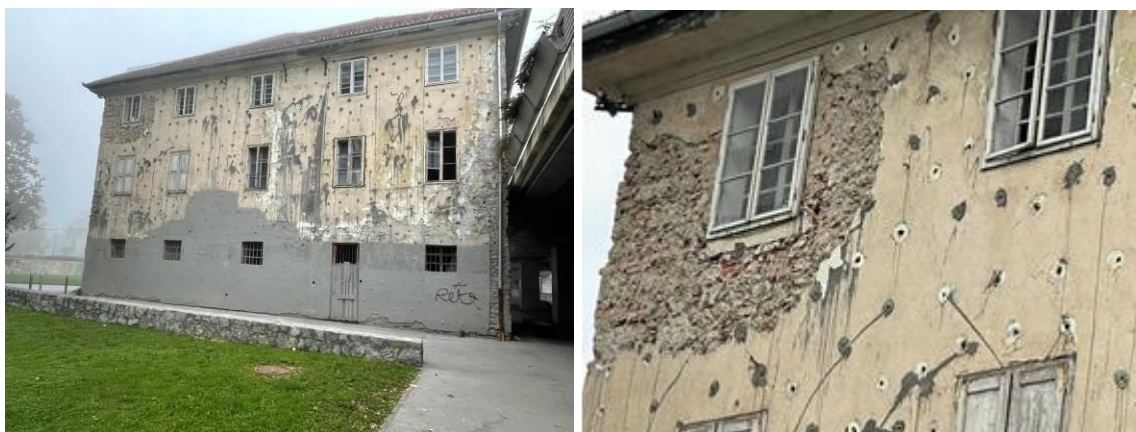
Sliki 2 in 3

Kot je razvidno iz slik 2, 3, 4, 5, 6 in 7 so na praktično vseh obodnih zidovih na fasadni strani vidne vrtine, preko katerih so bili zidovi injektirani. Enako velja za notranje nosilne zidove. Na vseh fasadnih zidovih, razen na vzhodnem so bili pred injektiranjem odstranjeni ometi, fasadne površine pa zaščitene z obrizgom. Glede na barvo in izgled obrizga gre verjetno za cementni ali cementno apneni obrizg z relativno majhno vsebnostjo apna (slike 4, 5 in 7). Omet na vzhodni fasa, ki je ostal, je slabo sprijet s podlago in med pretrkavanjem s trdim predmetom votlo odzvanja - »škatlja« (slike 2, 3 in 6), na več mestih na napušču pa je odpadel (slika 6).

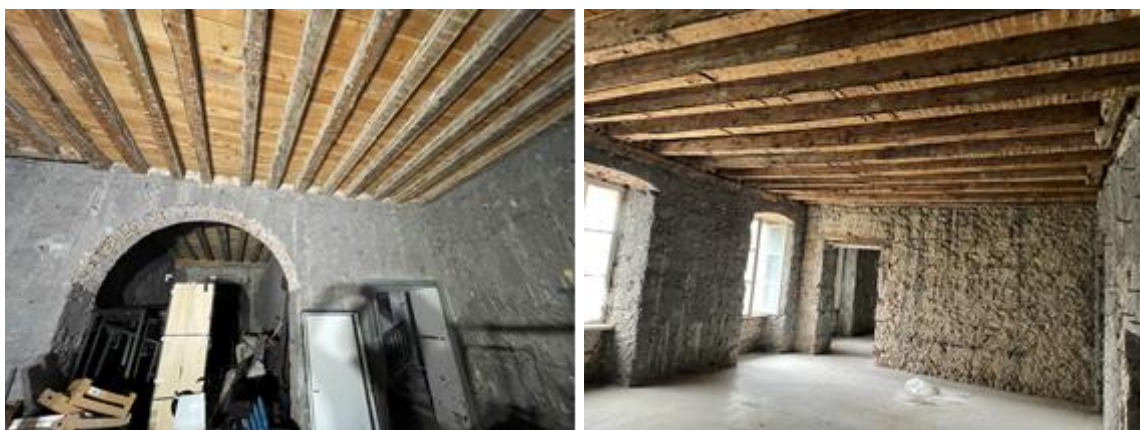
Sliki 8 in 9

Kot je razvidno iz slik, so stropniki v dobrem stanju, brez vidnih poškodb (slike 8 in 9).

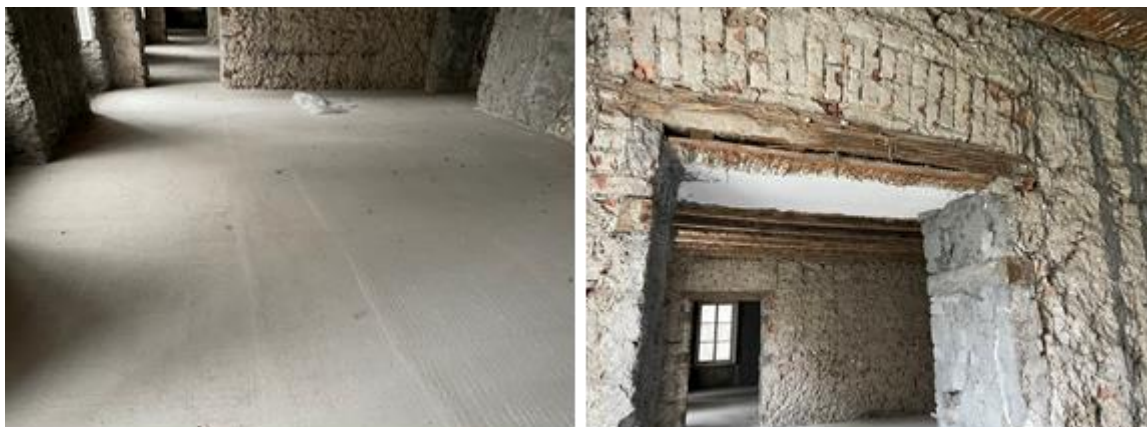
Sliki 10 in 11

Nova plošča nad stropniki je vizualno prav tako brez poškodb, kot so razpoke, odprti delovni stiki ali poroznih in segregiranih površin (slika 10).

Med detajlnim vizualnim pregledom zidov smo ugotovili tudi, da so nad vratnimi in delno okenskimi odprtinami nameščene lesene preklade, ki so vizualno v dobrem stanju (slika 11).

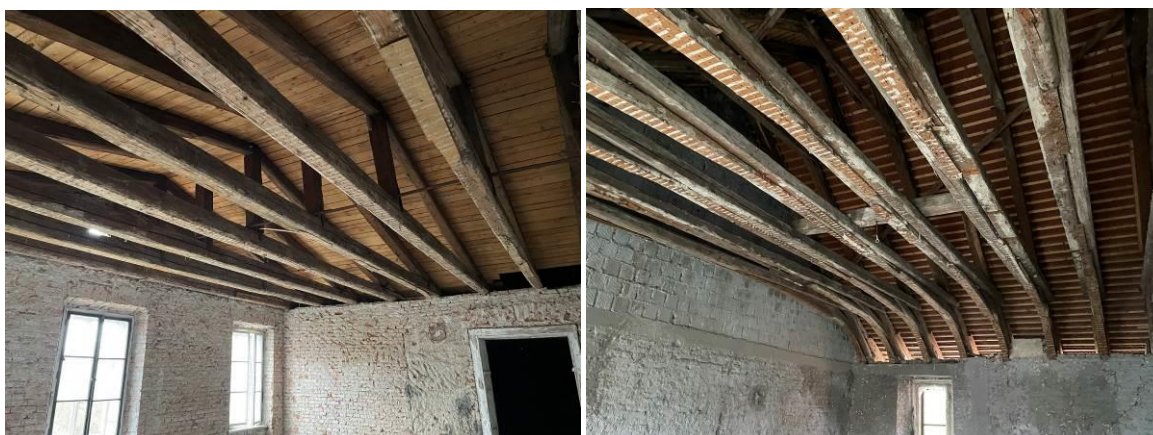
Sliki 12 in 13

V okviru delne obnove pred ca 10 leti je bila sanirana tudi lesena strešna konstrukcija, kritina z letvami pa je bila v celoti zamenjana. Poškodovani leseni elementi strešne konstrukcije so bili zamenjani ali ojačani (sliki 14 in 15). Sicer pa so elementi strešne konstrukcije, ki niso bili zamenjani v vizualno zdravem stanju (sliki 12 in 13).

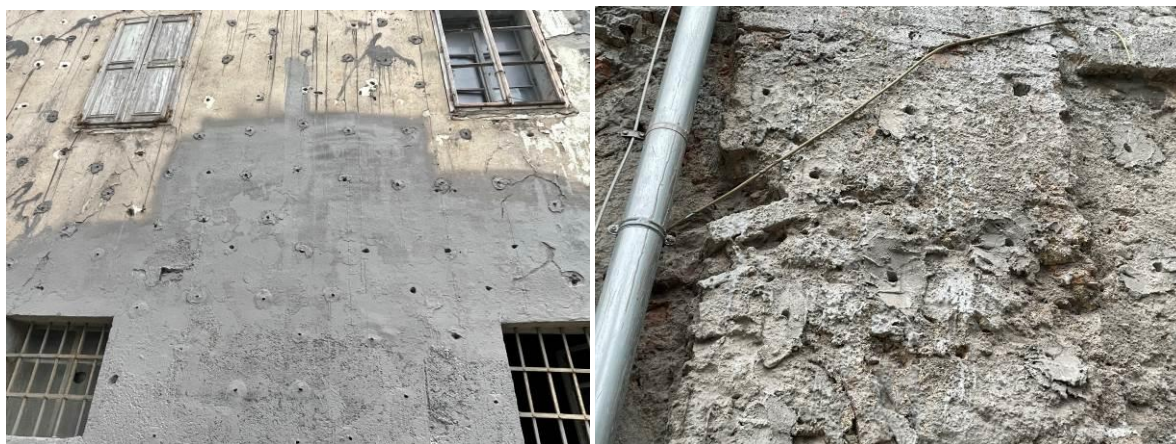
Sliki 16 in 17

Kot že omenjeno, so bili nosilni kamniti oz. mešani zidovi med delno sanacijo objekta pred ca 10 leti injektirani. Na vseh nosilnih zidovih so vidne injekcijske vrtine v rastru ca 60 x 60 cm, a pod njimi in na površini zidov praktično ni sledov injekcijske mase, kar je sicer značilno za injektiranje, kjer injekcijska masa potuje od mesta injektiranja do sosednjih injekcijskih vrtin in na njih izteče ter tako pušča sledove injekcijske mase (slike 16, 17, 18 in 19).

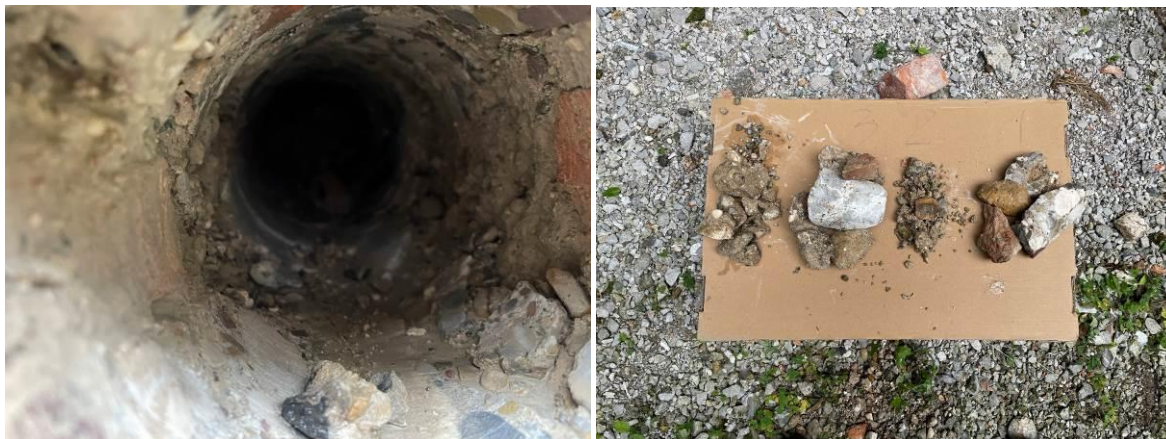
Sliki 20 in 21

Je bila izvrtana na obodnem zidu pritličja na V fasadi ca 10 cm od injekcijske vrtime.
V izvrtanem valju ni zaslediti injekcijske mase .

Na osnovi rezultatov izvedenih preiskav lahko najprej ugotovimo, da v 5 vzorcih, ki so bili izvrtani na različnih lokacijah kamnitih zidov, kaverne in večja porozna mesta v 4 od njih niso zapolnjena.

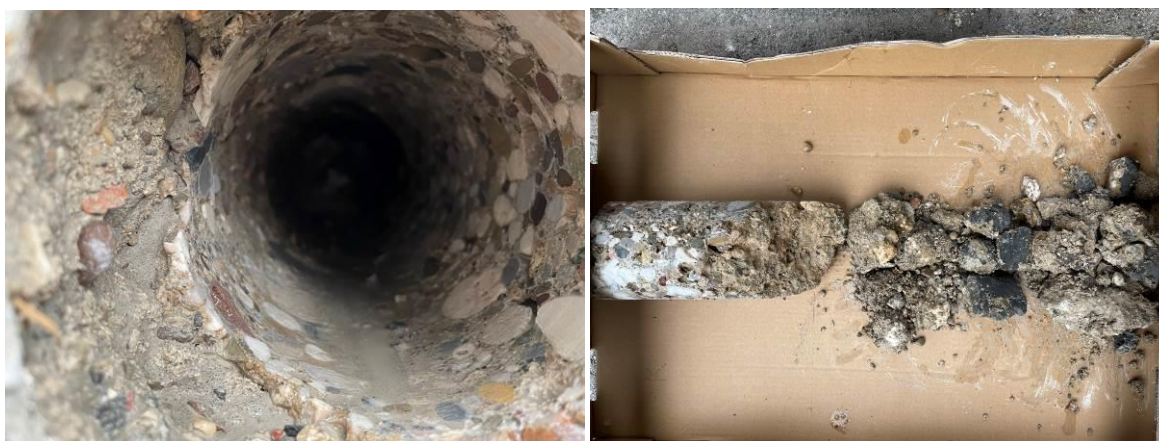
Sliki 22 in 23

Je bila izvrtana na obodnem zidu pritličja na S fasadi ca 20 cm od injekcijske vrtime.
V izvrtanem valju je na globini ca 30 cm prisotna strjena injekcijska masa.

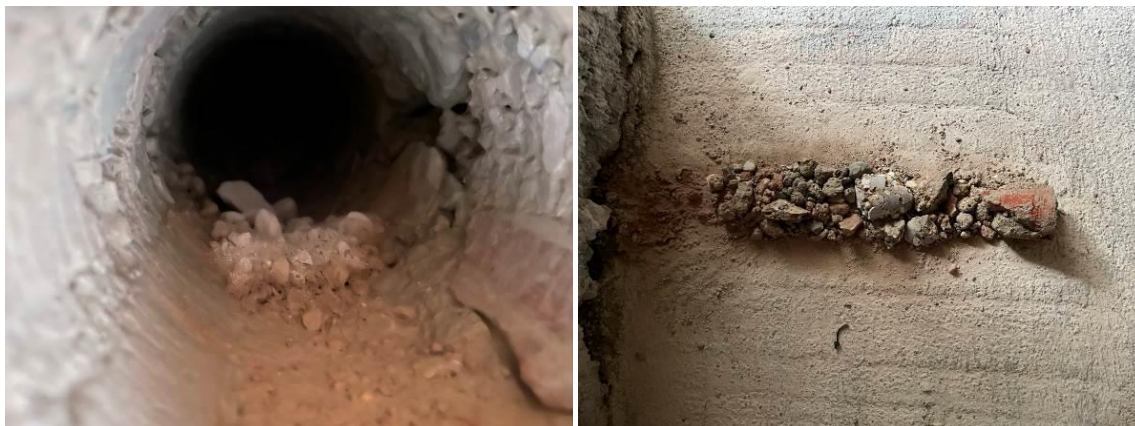
Sliki 24 in 25

Je bila izvrtana na obodnem zidu 1. nadstropja Z fasade med dvema injekcijskima vrtinama.
V izvrtanem valju nismo registrirali injekcijske mase.

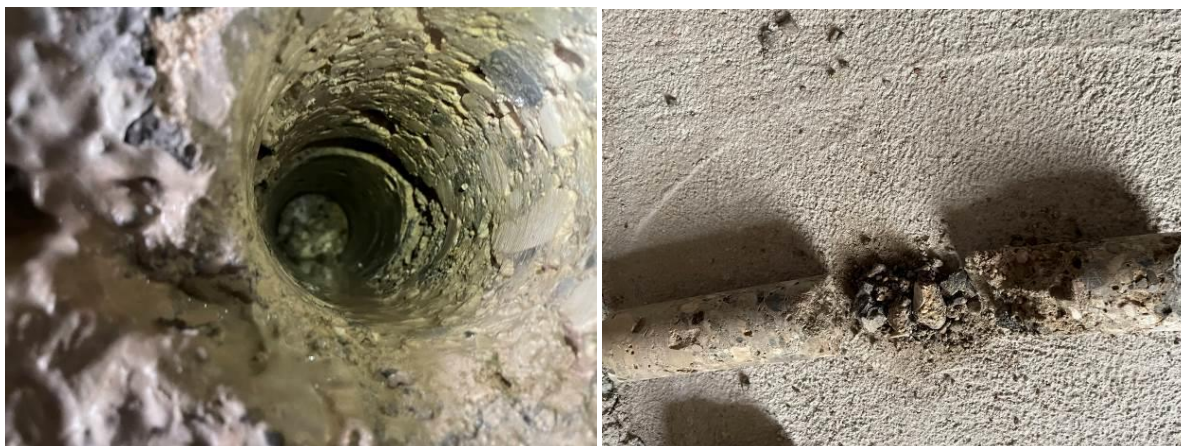
Sliki 26 in 27

Je bila izvrtana na notranjem nosilnem zidu 1. nadstropja med dvema injekcijskima vrtinama.
V izvrtanem valju ni zaslediti injekcijske mase.

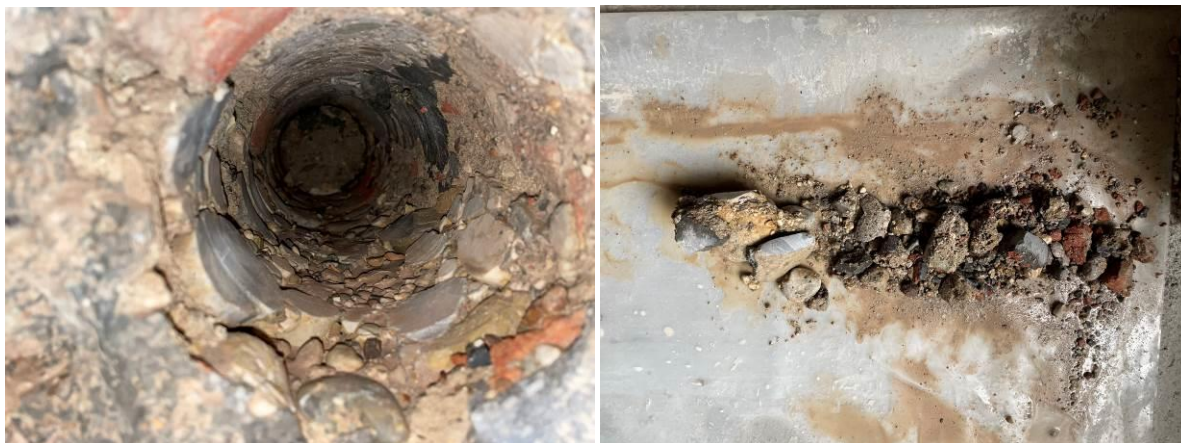
Sliki 28 in 29

Je bila izvrtana na obodnem zidu južne fasade v 1. nadstropju ob injekcijski vrtini.
V izvrtanem valju ni zaslediti injekcijske mase.
