Naročnik: JSS - MOL  
Zarnikova 4, Ljubljana

Zadeva: Pregled zamakanj v soseski  
Polje 1 - POROČILO STANJA

Objekt: P371, P372, P373, P374,  
P375, P376

Poročilo št: 2909/2017 z dne 29.9.2017

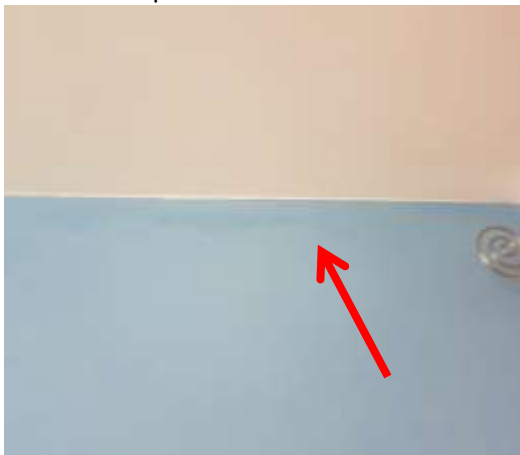
1. Polje 373/8 – Grmek – E-pošta z dne 5. In 20.3. ter ponovni ogled v mesecu septembru 2017
  - a. Delno vlažna desna okenska špaleta (gledano od znotraj) izhoda na balkon v višini približno 0,5m od tal. Vlažen madež dolžine do 30 cm

Slika 1 : Madež zamakanja na stiku obodne stene in stropa

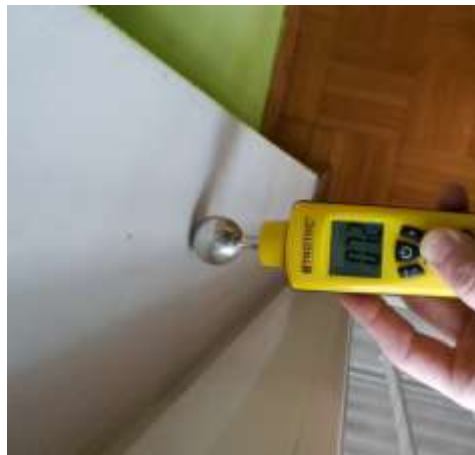
Slika 2: Zamakanje ob špaleti okna

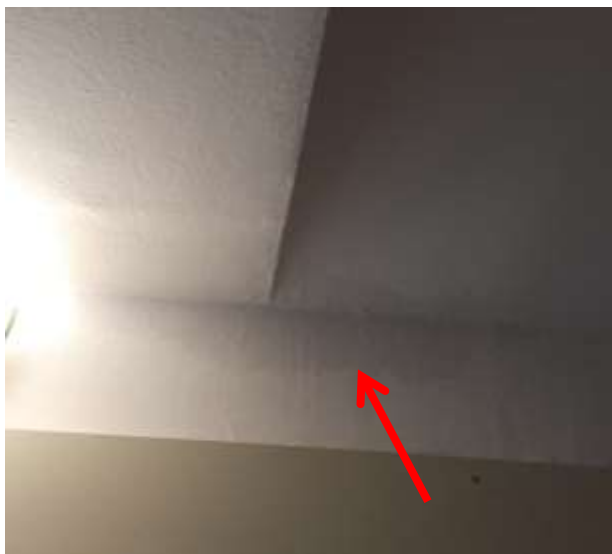
2. Polje 373/9 – Rupnik – E-pošta z dne 1.9.2017
  - a. Delno vlažna desna okenska špaleta (gledano od znotraj) izhoda na balkon v višini približno 0,5m od tal. Vlažen madež dolžine do 30 cm
3. Polje 373/11 – Vodnik
  - a. Delno vlažen strop v predsobi na stičišču dveh strežnih ravnin kjer se poševnina frčade zaleti v streho

Slika 3: Madež zamakanja v stanovanju

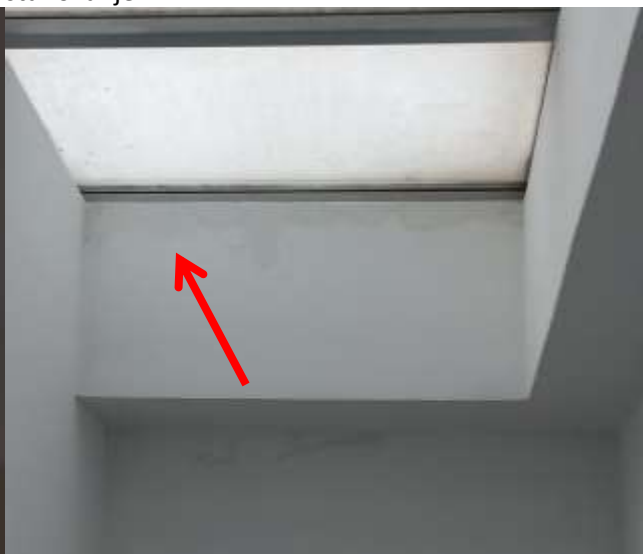
Slika 4: Madež zamakanja svetlobnika, ki meji na stanovanje

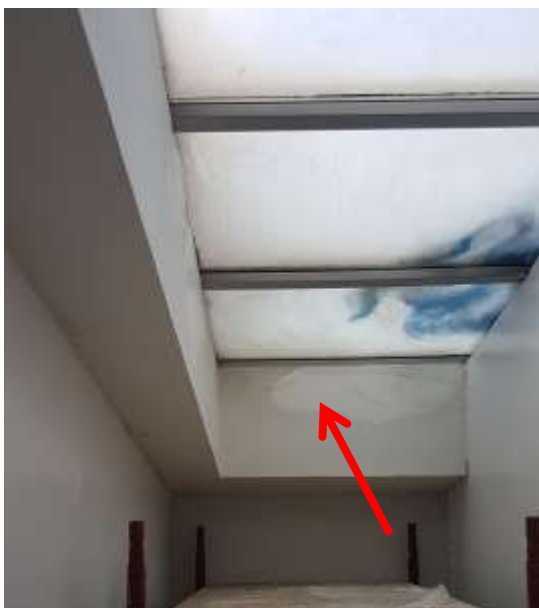
5. Polje 371/9 – Jamnik - zamakanje ustno sporočila predstavnica bloka ga. Rep
  - a. Delno vlažna desna okenska špaleta (gledano od znotraj) izhoda na balkon v višini približno 0,5m od tal. Vlažen madež dolžine do 30 cm
6. Polje 371 – skupni prostori - zamakanje ustno sporočila predstavnica bloka ga. Rep
  - a. Strešno okno – vidni vlažni madeži zamakanja v kapu na notranji strani
  - b. Dva vlažna madeža premera 30cm na Z steni v višini 2. nadstropja (pod strešnim oknom)

Slika 5: Madež zamakanja na špaleti svetlobnika

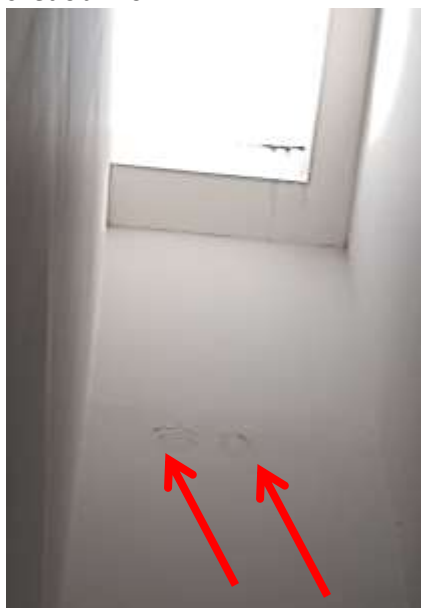
Slika 6: Madež zamakanja na jašku hodnika pod svetlobnikom

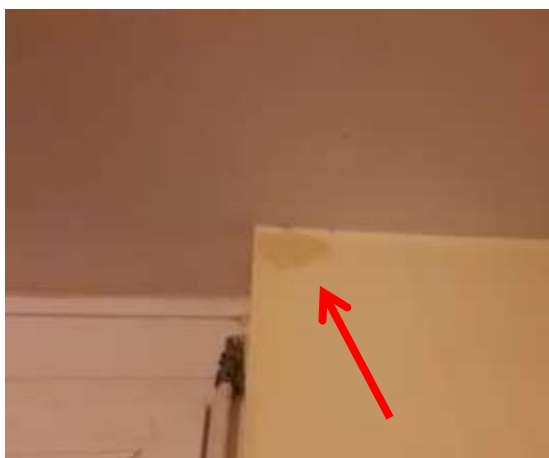
7. Polje 375/9 – Višnejvar - E-pošta z dne 25.9.2017
  - a. Zamakanje v predelu kuhinje na meji z dnevno sobo
  - b. Vlažen madež premera 10 cm v območju kuhinjskega okna pod stropom.

Slika 7: Madež zamakanja v kuhinji

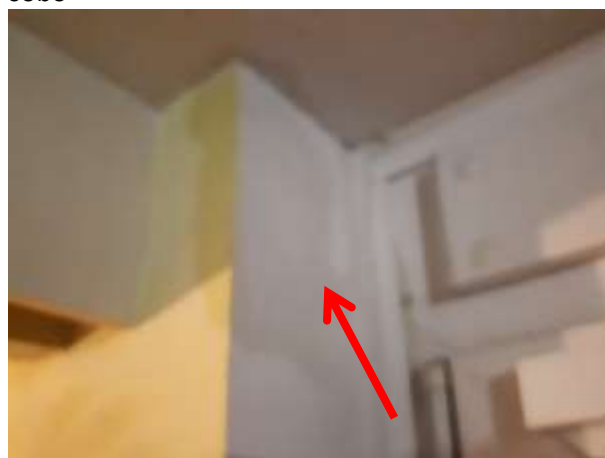
Slika 8: Madež zamakanja med kuhinjo in dnevno sobo

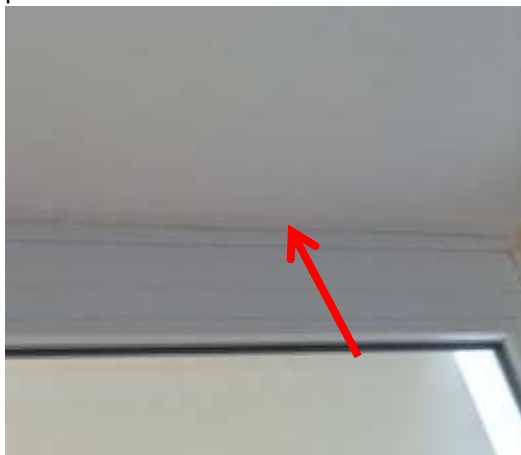
- a. Vidni madež pri okenski špaleti pod stropom. – V času reklamacije je bil objekt v delu (izvaja se je montaža nove toplotne izolaciji in pripadajoča dela). Nezaščiten je bila tako fasada kot tudi balkonski prag.

Slika 9: Madež zamakanja ob stavbnem pohištvu

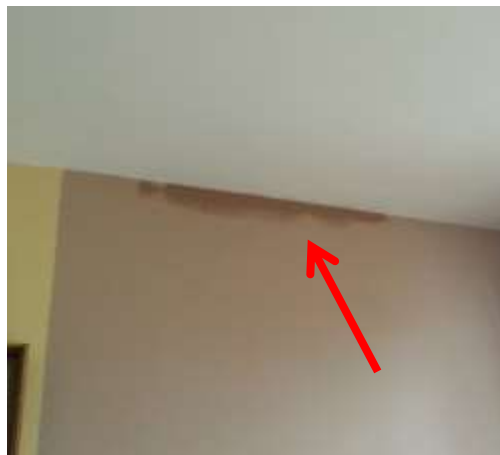
Slika 10: Madež zamakanja na stiku stropa in stene

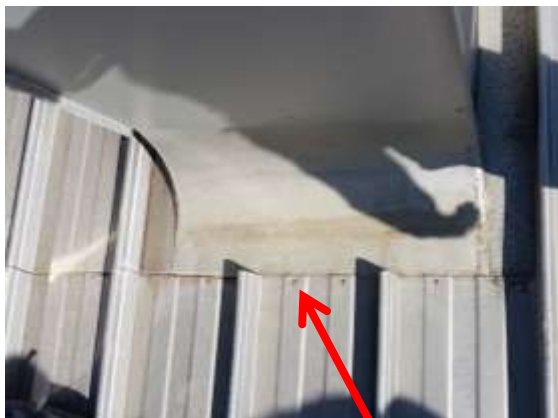
1. Izvedba dimniških obrob s kovicami, - pri tovrstnih strehah je kleparski detajl nepravilen

Slika 11: Stik strehe in obrobe dimnika

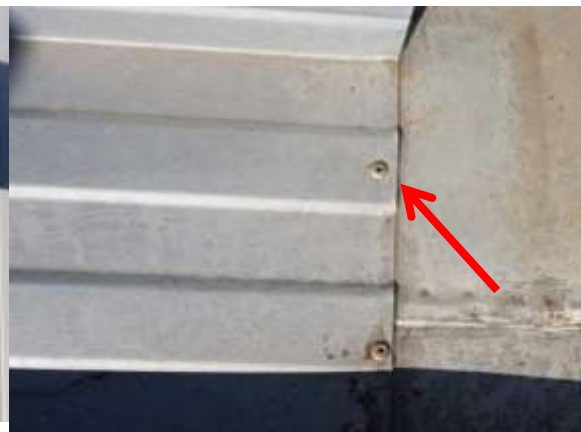
Slika 12: Kovice na stiku strehe in obrobe

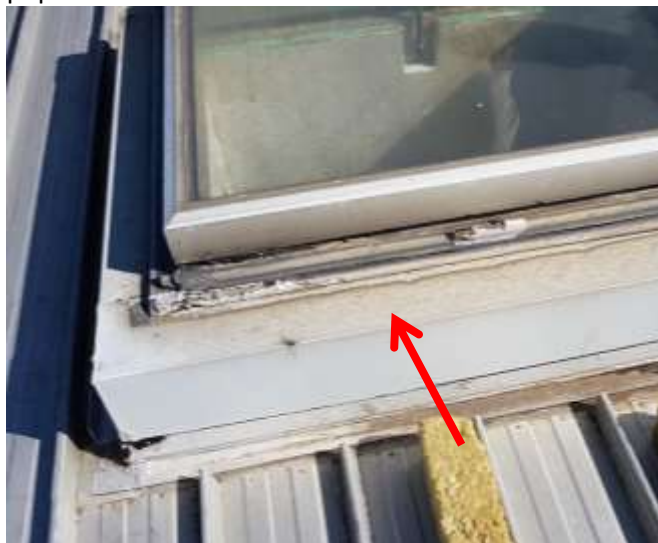
2. Preperelost strešnih obrob oken in kupol

Slika 13: Tesnila okoli strešnega okna so v preteklosti že popustila

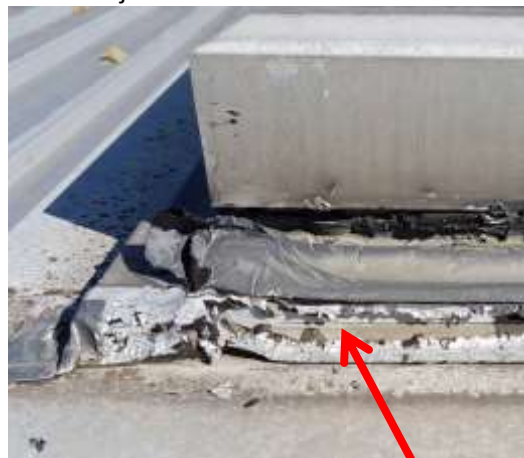
Slika 14: Sanacija stikov z HI trakovi je bila kratkotrajna rešitev

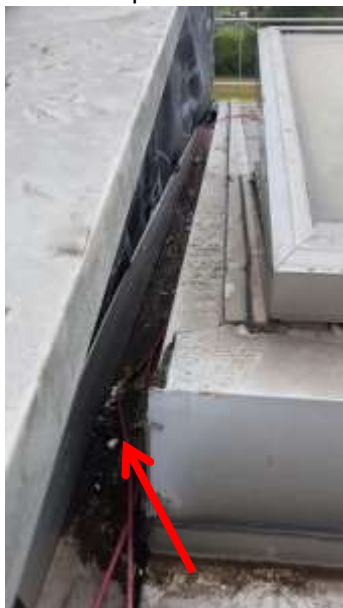
3. Nezmožnost vzdrževanja strešnega okna/koritnice ob stiku s frčado

Slika 15 : Koritnica ki poteka vzdolž svetlobnika

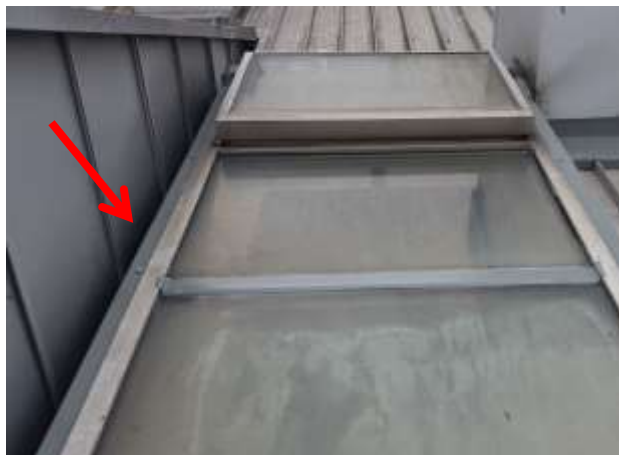
Slika 16: Koritnica med "frčado" in svetlobnikom

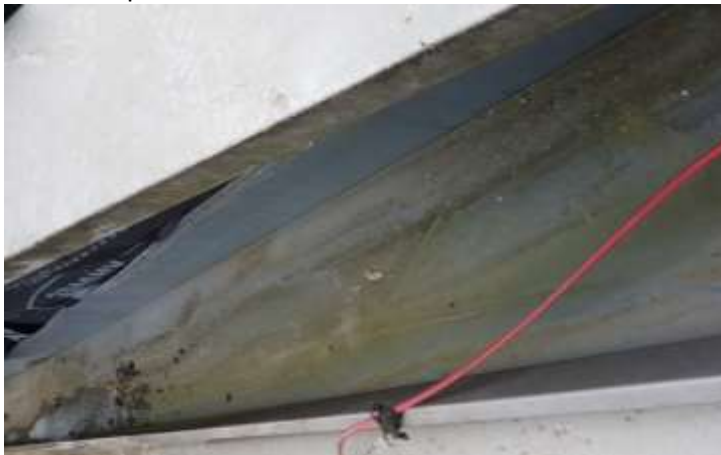
4. Izvedba koritnic iz enega kosa in/ali togi stiki le-teh, kar ima za posledico porušitev zaradi toplotnih raztezkov pločevine

Slika 17: tipična koritnica dolžine cca 4m1

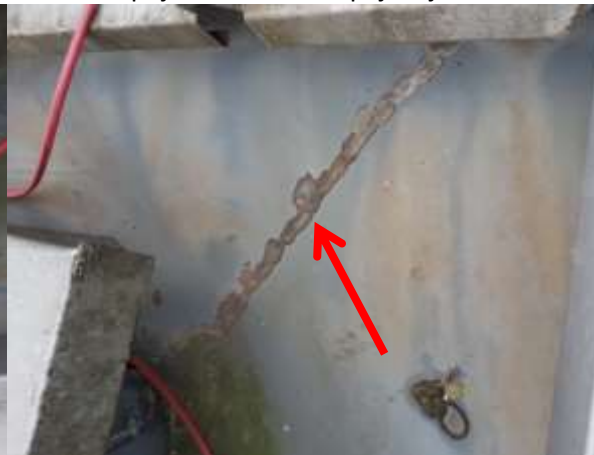
Slika 18 : spoji so izvedeni s spajkanjem

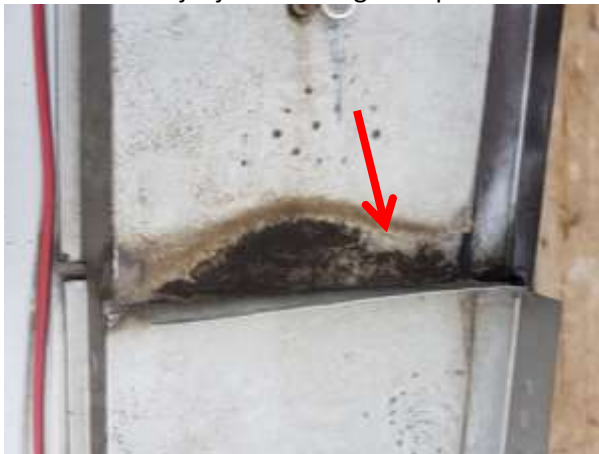
5. Pločevinaste kape obodnih zidov na katerih so vidni problematični detajli in možnosti zamakanja

Slika 19 : Zastajanje vode za zgibom pločevine

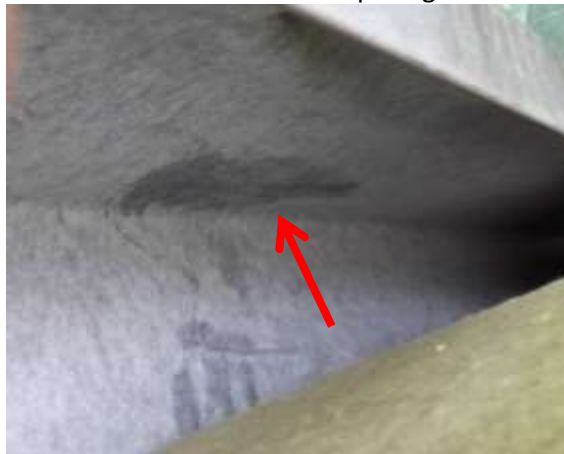
Slika 20: Viden moker madež pod zgibom

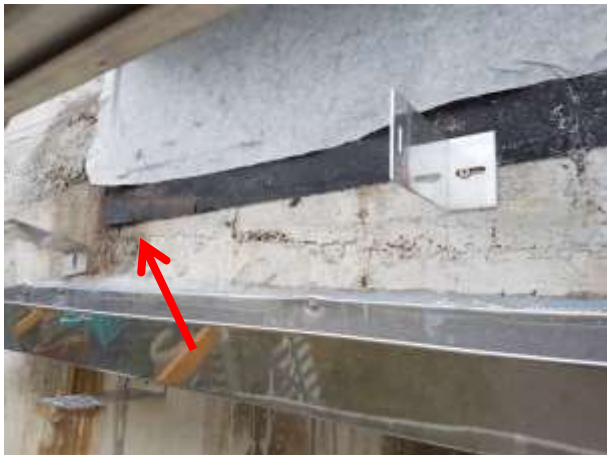
- A. Priložene slike prikazujejo mesta, kjer najverjetneje prihaja do zamakanja preko strešne kritine. Voda se zbira na sekundarni kritini, ki je izvedena iz bitumenskih trakov. Pri izvedbi prenove fasadnega ovoja se je pokazalo da je kljub izvedenim ukrepom na popravilu strehe voda prišla na sekundarno strešno kritino. V ta namen so bile izvedene dodatne koritnice, ki naj bi polovile vodo.

Slika 21: Sekundarna koritnica

Izvedene dodatne koritnice sicer opravljajo svoje delo, vendar je njihova izvedba nepotrebna, če bi streha v celoti služila svojemu namenu. Izvedeni ukrep ni standardna rešitev, temveč bolj začasni ukrep z namenom podaljšanja življenjske dobe strehe in zaščita toplotne izolacije fasade.

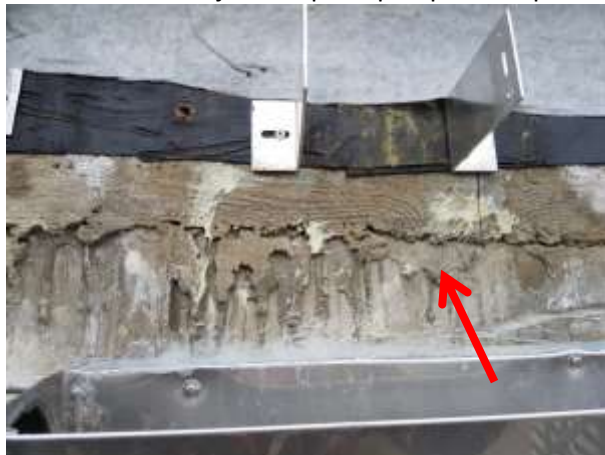
Slika 21: Pronicanje vode po in pod parno zaporo

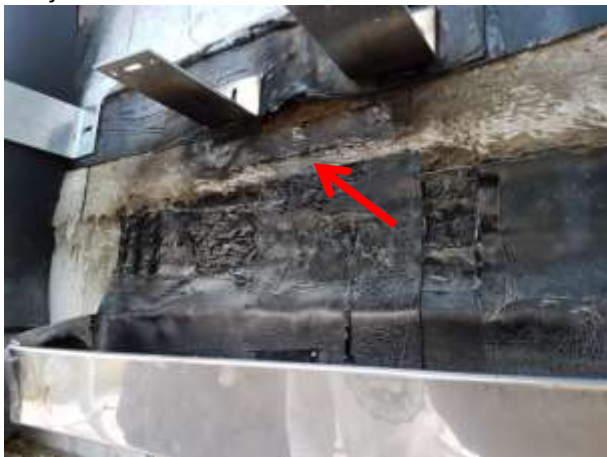
- B. Pri ugotavljanju posledic smo prišli do spoznanj da se voda izceja tudi pod sekundarno strešno kritino. Zagotovostjo lahko trdimo da se to pojavlja na hišah 373, 376, 372, 375

Slika 22: Prevzdignjena parna zapora, kjer se izceja voda

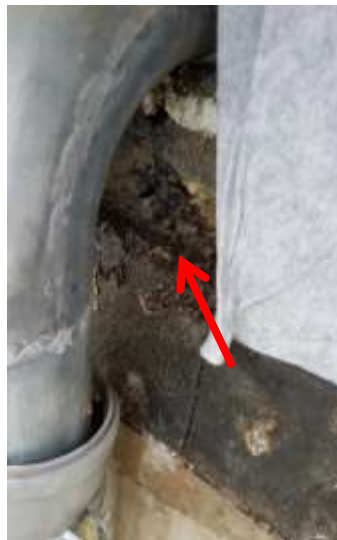
Slika 23: Izcejanje vode pod osnovno koritnico

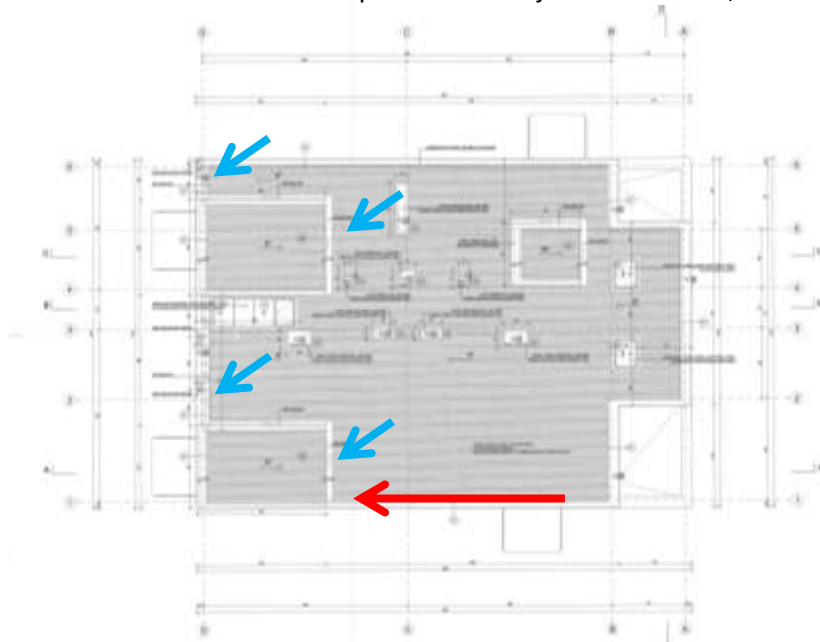
Vsi problemi so izključno na kapnem delu fasade, v območju, kjer je locirana glavna odvodna koritnica, ki zbere vodo s celotne površine strehe in jo preko odtočnih vertikal odvede v meteorno kanalizacijo .

Slika 24: tloris strehe – rdeča puščica nakazuje naklon strehe, modro koritnice

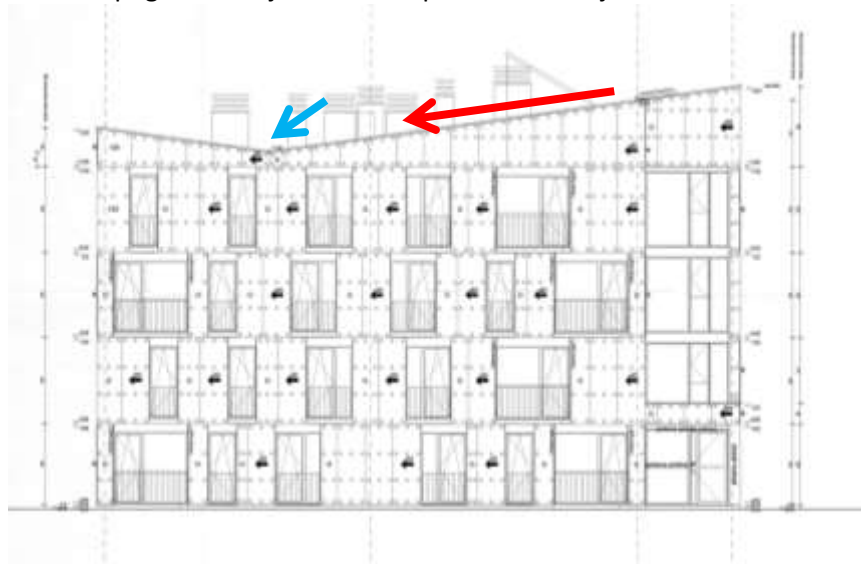
Slika 25: pogled na objekt – rdeča puščica nakazuje naklon strehe

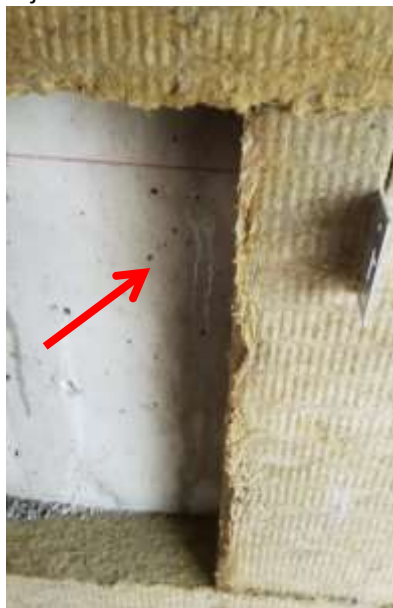
Uporabljeni rešitev lahko pomaga k odstranjevanju oz. preprečitvi posledic, ne pa vzrokov. V osnovi taka rešitev ni bila predvidena, saj meteorna voda v osnovi ne more priti do okenske špalete preko fasadnih plošč. Pri izvedeni analizi stanja so vidni sledovi pronicanja vode po AB stenah, kar pomeni da se voda steka tudi po notranji strani toplotne izolacije.

Slika 26 : Stekanje vode za toplotno izolacijo

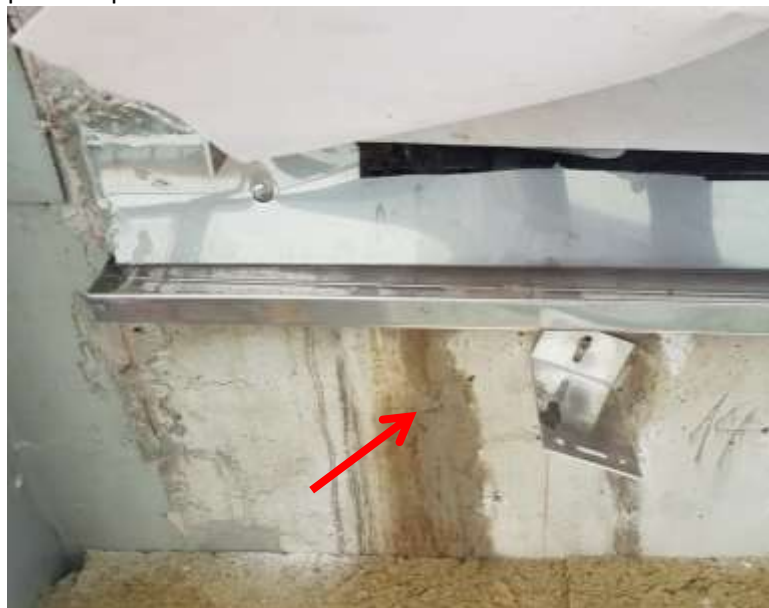
Slika 27 : Kljub dodatni ukrepom se voda še vedno izceja – pod parno zaporo

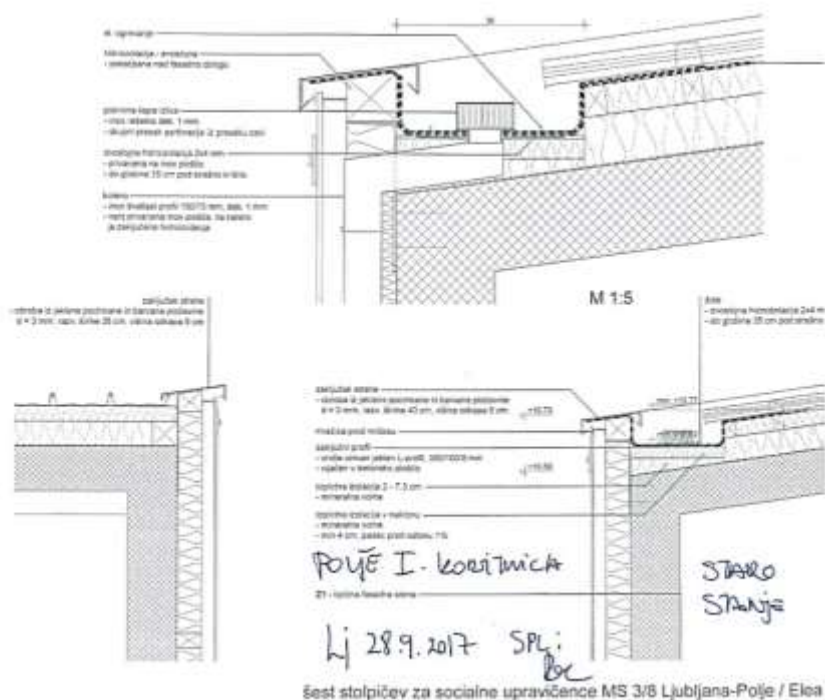
### DETALJ 1:

Projektiran detajl, ki ni skladen z izvedenim na objektu
