POROČILO O PREGLEDU STANOVANJSKE ENOTE S PREDLOGOM SANACIJE

Cesta španskih borcev 53b

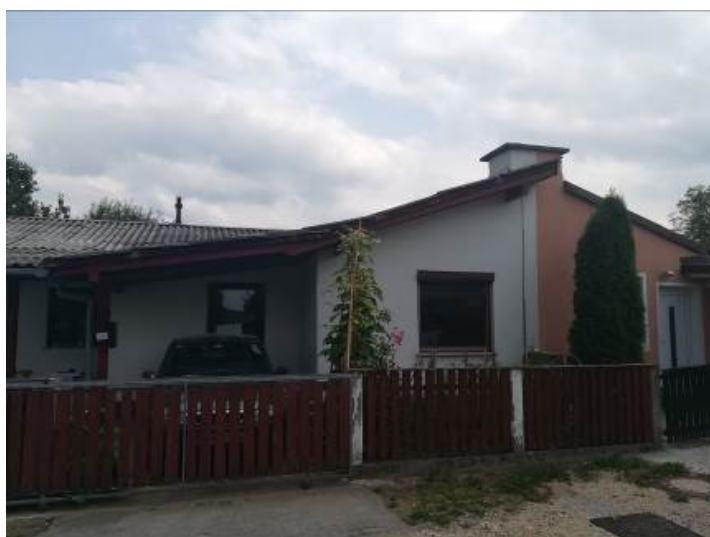
Objekt je prazen, sicer solidno vzdrževan in vendar kljub temu dotrajan.
V objektu so sledi kondenzacije vlage na stenah in stropih.
