POROČILO O PREGLEDU STANOVANJSKE ENOTE S PREDLOGOM SANACIJE

Cesta španskih borcev 45c

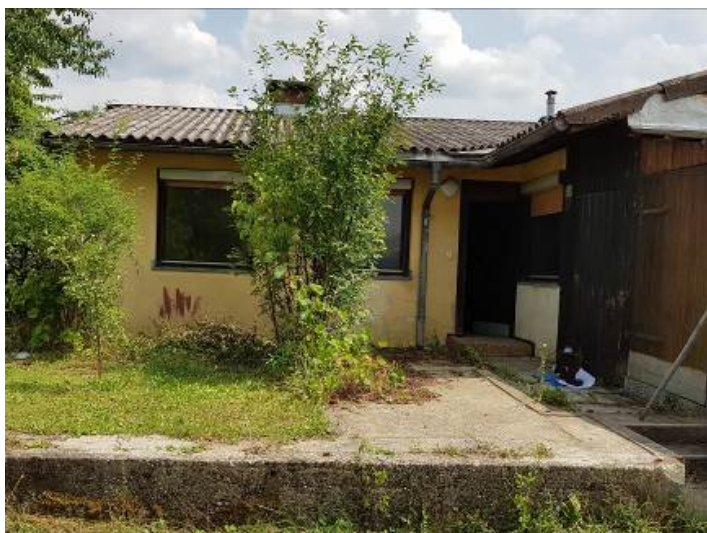
Objekt je zapuščen in ni vzdrževan ter je posledično v zelo slabem stanju.

V objektu je prisotna kapilarna vlaga in sledovi kondenzacije vlage na stenah in stropih.

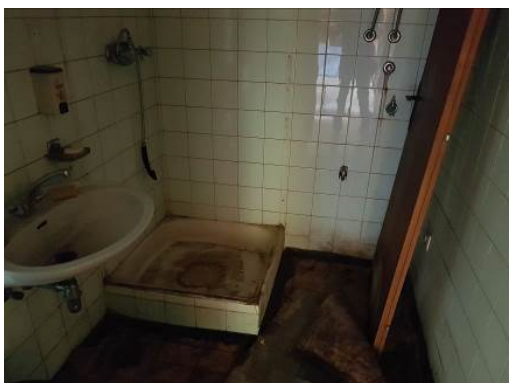
Obstoječe stanje	Predvideni ukrepi
Sanitarni prostori

<ul style="list-style-type: none"> • Tlaki, elementi in stenske obloge so dotrajane. 	<ul style="list-style-type: none"> • Zamenjava sanitarne keramike • zamenjava stenske keramike • zamenjava talne keramike in podlog tlaka • zamenjava instalacij in kanalizacije (glej sklop instalacij)
Zunanja ureditev

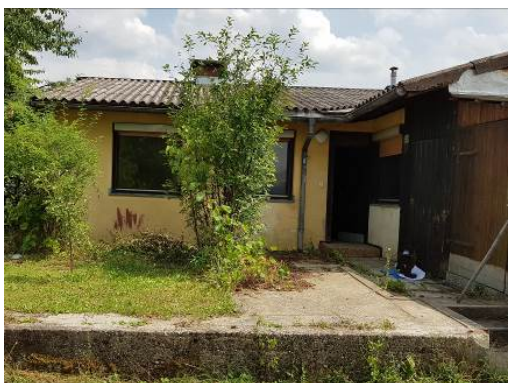
<ul style="list-style-type: none"> • Betonski tlak je dotrajan. 	<ul style="list-style-type: none"> • zamenjava zunanjih tlakov z robniki, • odvodnjavanje površinskih vod, • zatrtitev zelenice (načrt zunanje ureditve in odvodnjavanja).
Elektro inštalacije in oprema	<ul style="list-style-type: none"> • Neustrezni in dotrajani razvodi. • Neustrezna omarica z varovalkami. 	<ul style="list-style-type: none"> • zamenjava kompletne interne napeljave in načrt priključka NN (nov elektro priključek – PSPMO 10).

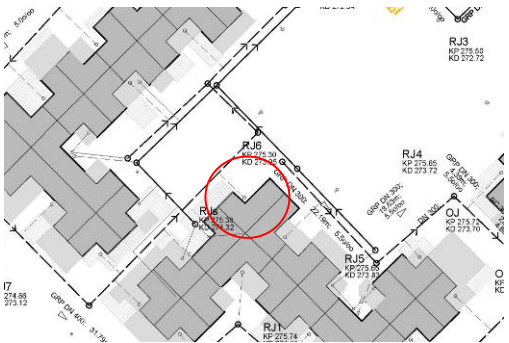
Obstoječe stanje	Predvideni ukrepi
Strojne inštalacije in oprema ter interna kanalizacija

<ul style="list-style-type: none"> • Dotrajani razvodi hladne in tople vode. • Dotrajan električni grelnik vode. • Dotrajana interna kanalizacija. • Ogrevanje je lokalno oz. neobstoječe (plinskega priključka ni). • Dotrajan je dimnik za lokalno kurišče. 	<ul style="list-style-type: none"> • izvedba plinskega priključka s števcem vključno s projektom • izvedba kompletne plinske inštalacije • izdelava projekta in izvedba radiatorskega ogrevanja in priprave tople sanitarne vode s plinsko pečjo z novim dimnikom, termostatski ventili • izvedba prezračevanja sanitarij in bivalnega prostora z lokalnimi rekuperatorji • izvedba kompletne vodovodne inštalacije hladne in tople vode za sanitarije (WC školjka, umivalnik, kad/tuš, pralni stroj) ter za kuhinjo (korito, pomivalni stroj), • nov priključek na vodovod • izvedba kompletne interne kanalizacije s priklopom na javni vod.

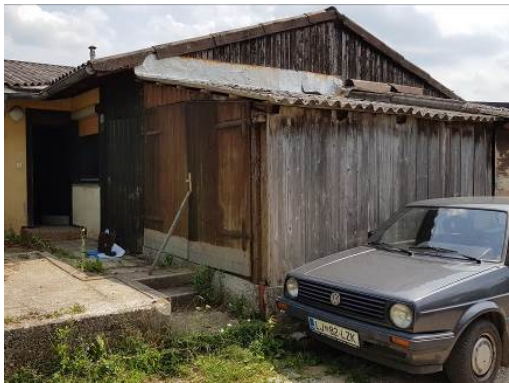
Rušitve in odstranitve

<ul style="list-style-type: none"> • Odstranitev dveh lesenih lop.
Prizidki in novi elementi		<ul style="list-style-type: none"> • Prizidek na mestu odstranjenih lop skladno z GD - PZI načrt prizidka. • Postavitev s projektom predvidenega nadstreška nad glavnim vhodom.
Ocenjena vrednost	65.000,00 EUR 1.200,00 €/m2
