POROČILO O PREGLEDU STANOVANJSKE ENOTE S PREDLOGOM SANACIJE

Cesta španskih borcev 37

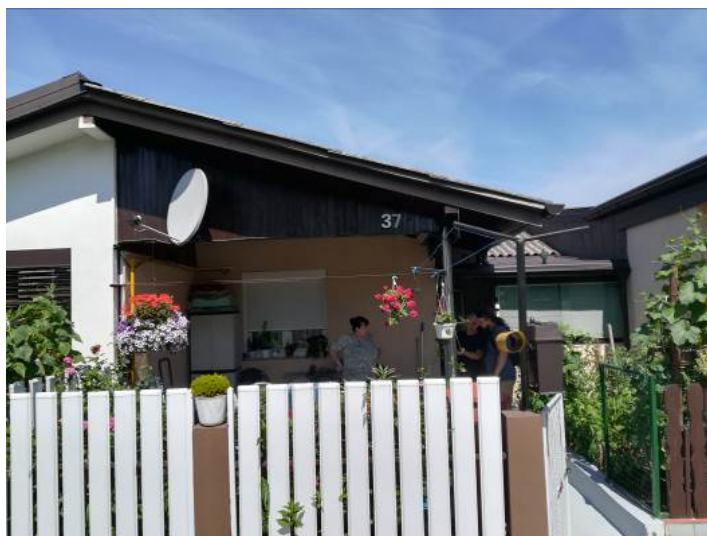
Objekt je vzdrževan in v solidnem stanju.

V objektu ni zaznati dviga kapilarne vlage in sledov kondenzacije vlage na stenah in stropih.

Obstoječe stanje	Predvideni ukrepi
<p>Streha in ostrešje</p>    	<ul style="list-style-type: none"> • Azbestna salonitna valovita kritina je dotrajana. • Ostrešje je v dobrem stanju. 	<ul style="list-style-type: none"> • zamenjava obstoječe salonitne valovite kritine in podložnih letev • polaganje snegolovov, • zamenjava vseh kleparskih elementov in odvoda strešnih vod, • polaganje toplotne izolacije in parne zapore na strop • polaganje protipožarne vertikalne in horizontalne obloge na podstrešju (proti sosednjim enotam).
<p>Zidovi</p>      	<ul style="list-style-type: none"> • Fasada: na SZ strani dodane 5 cm TI in nov zaključni sloj; sicer je fasada minimalno izolirana • Notranje stene: opleski so v solidnem stanju. • Stena med shrambo in sosedovo shrambo je lesena. 	<ul style="list-style-type: none"> • izvedba tankoslojne kontaktne fasadne obloge s toplotno izolacijo, • izvedba vertikalne hidroizolacije na cokel in nastavke sten • izvedba obloge cokla. • zaradi novih razvodov instalacij zametavanje utorov in slikopleskarska obdelava sten • zunanja stena shrambe se obloži s kameno volno in OSB ploščami.

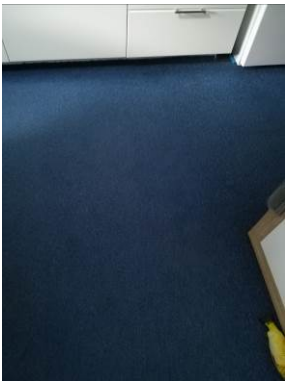
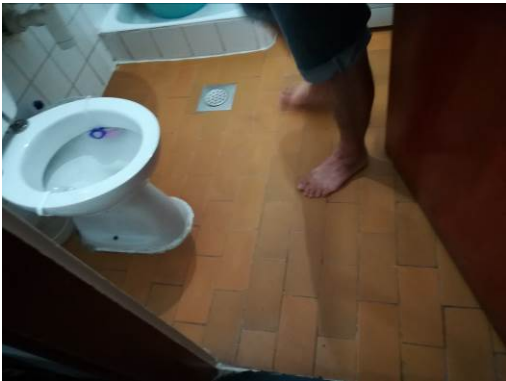
Obstoječe stanje	Predvideni ukrepi
<p>Tlaki</p>

<ul style="list-style-type: none"> • Tlaki: v prostorih je na tleh PVC pod preko katerega je položen itison. Ob tem nastaja težava z vlago in z njo povezanim vonjem. • Tlaki: v kopalnici je položena keramika. 	<ul style="list-style-type: none"> • izvedba nove talne HI, podloge tlaka in finalnih tlakov
