POROČILO O PREGLEDU STANOVANJSKE ENOTE S PREDLOGOM SANACIJE

Cesta španskih borcev 35a

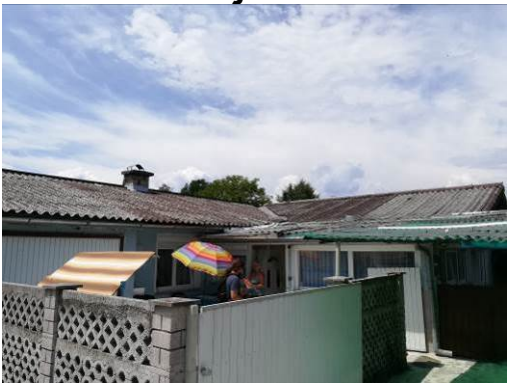
<ul style="list-style-type: none"> • Azbestna salonitna valovita kritina je dotrajana. • Obrobe in pločevinasti žlebovi so dotrajani. • Leseno ostrešje je še v solidnem stanju. • Streha pušča! 	<ul style="list-style-type: none"> • zamenjava obstoječe salonitne valovite kritine in podložnih letev • polaganje snegolovov, • zamenjava vseh kleparskih elementov in odvoda strešnih vod, • polaganje toplotne izolacije in parne zapore na strop • polaganje protipožarne vertikalne in horizontalne obloge na podstrešju (proti sosednjim enotam).
Zidovi

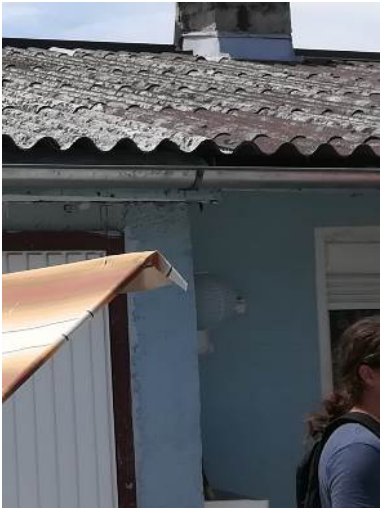
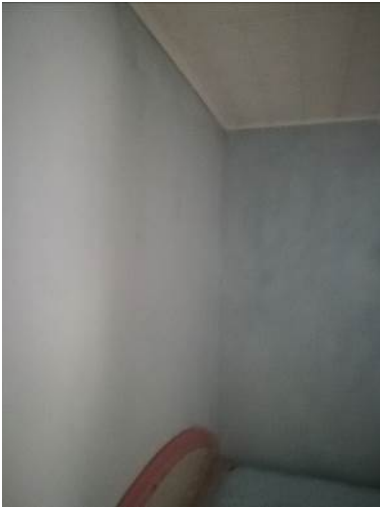
<ul style="list-style-type: none"> • Fasada: je minimalno izolirana. • Notranje stene: opleski so v dobrem stanju. 	<ul style="list-style-type: none"> • izvedba tankoslojne kontaktne fasadne obloge s toplotno izolacijo, • izvedba vertikalne hidroizolacije na cokel in nastavke sten • izvedba obloge cokla. • zaradi novih razvodov instalacij zametavanje utorov in slikopleskarska obdelava sten

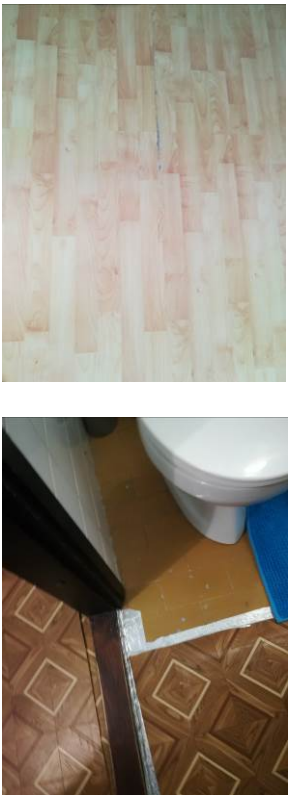
<ul style="list-style-type: none"> • Tlaki: v prostorih je položen laminat, ki je v dobrem stanju; razen v dnevnem prostoru je nekoliko poškodovan. • Tlaki: v kopalnici je položena keramika, ki je stara in dotrajana (delno prekrita s PVC). 	<ul style="list-style-type: none"> • izvedba nove talne HI, podloge tlaka in finalnih tlakov
<p>Stavbno pohištvo</p>

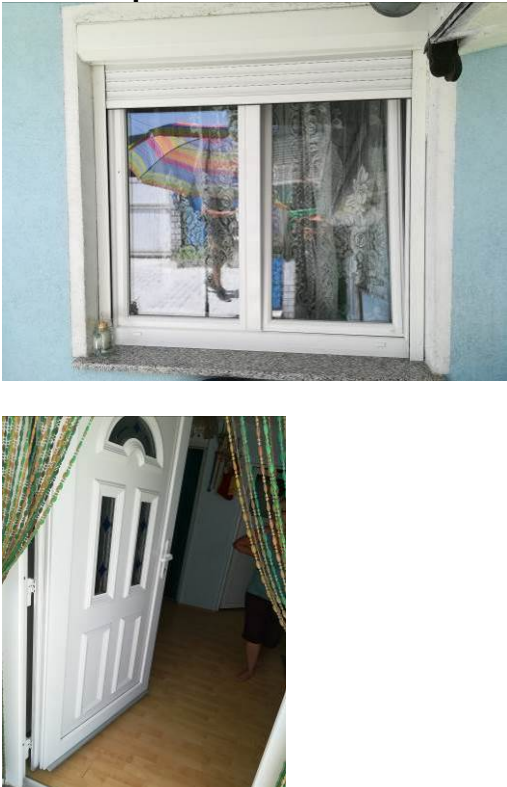
<ul style="list-style-type: none"> • Stavbno pohištvo je menjano in v dobrem stanju (PVC, $U_w=1,3 \text{ W/m}^2\text{K}$). 	<ul style="list-style-type: none"> • Vgradnja dveh strešnih oken z zunanjimi senčili

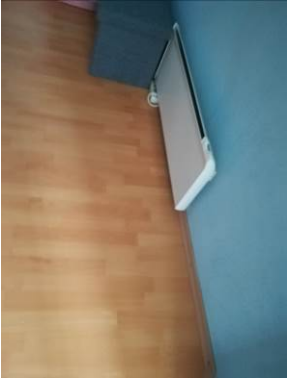
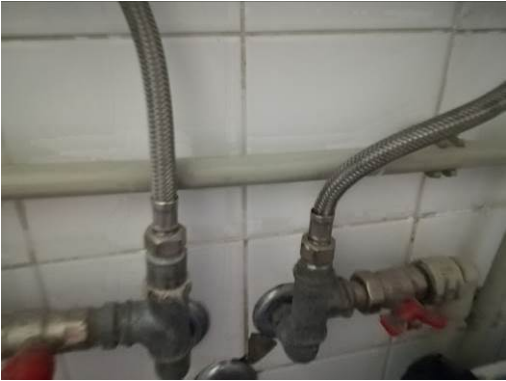
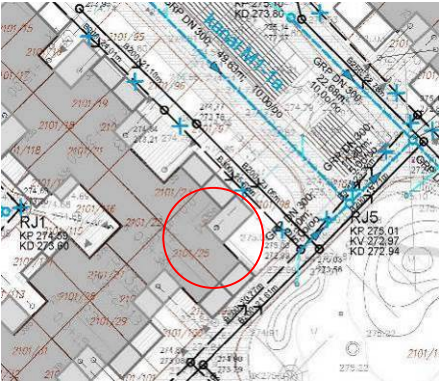
<ul style="list-style-type: none"> • Dotrajani razvodi hladne in tople vode. • V uporabi je električni grelnik vode. • Dotrajana interna kanalizacija. • Ogrevanje je urejeno z električnimi radiatorji (plinskega priključka ni). • Interni vodovod (PVC) in kanalizacija do kuhinje sta na novo izvedena. 	<ul style="list-style-type: none"> • izvedba plinskega priključka s števcem (pridobljeno soglasje) • izvedba kompletne plinske inštalacije • izdelava projekta in izvedba radiatorskega ogrevanja in priprave tople sanitarne vode s plinsko pečjo z novim dimnikom, termostatski ventili • izvedba prezračevanja sanitarij in bivalnega prostora z lokalnimi rekuperatorji • izvedba kompletne vodovodne inštalacije hladne in tople vode za sanitarije (WC školjka, umivalnik, kad/tuš, pralni stroj) ter za kuhinjo (korito, pomivalni stroj), • nov priključek na vodovod • izvedba kompletne interne kanalizacije s priklopom na javni vod.
