## POROČILO O PREGLEDU STANOVANJSKE ENOTE S PREDLOGOM SANACIJE

### Cesta španskih borcev 69c

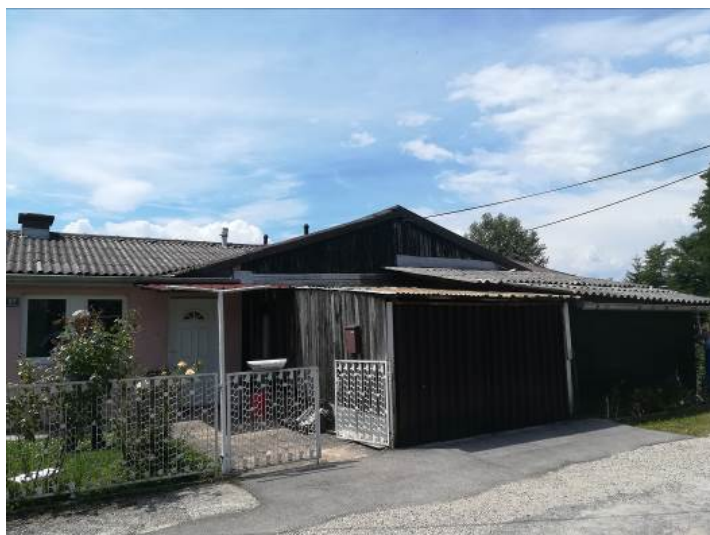
Objekt je slabše vzdrževan in v relativno slabem stanju.

V objektu je prisoten dvig kapilarne vlage in sledovi kondenzacije vlage na stenah.

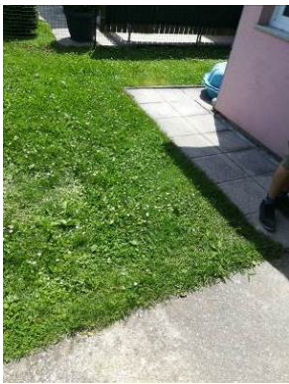
Obstoječe stanje	Predvideni ukrepi
<b>Zunanja ureditev</b>

<ul style="list-style-type: none"> <li>Izvedeno tlakovanje je v solidnem stanju.</li> <li>Ograje so prav tako v solidnem stanju.</li> </ul>	<ul style="list-style-type: none"> <li>Krpanje zunanjih tlakovanj ob odstranitvi nadstreška in zunanjih razvodih instalacij in kanalizacije</li> </ul>
<b>Elektro inštalacije in oprema</b>

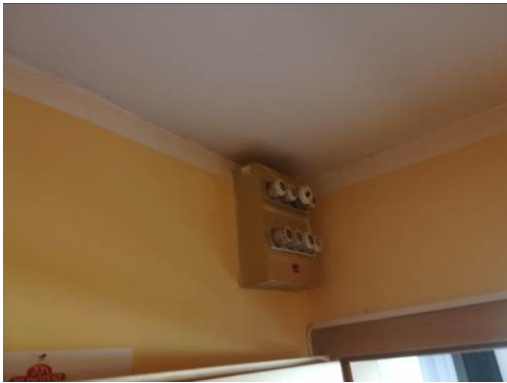
<ul style="list-style-type: none"> <li>Omarica z varovalkami je stara in neustrezna.</li> <li>Razvodi so neustrezni in dotrajani.</li> </ul>	<ul style="list-style-type: none"> <li>zamenjava kompletne interne napeljave in načrt priključka NN (nov elektro priključek – PSPMO 3).</li> </ul>

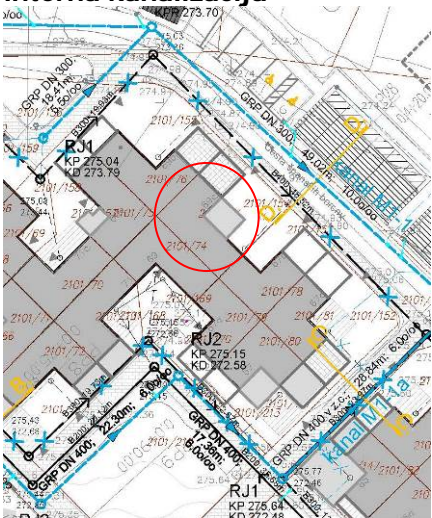
<b>Strojne inštalacije in oprema ter interna kanalizacija</b>

<ul style="list-style-type: none"> <li>Dotrajani razvodi hladne in tople vode.</li> <li>Dotrajana interna kanalizacija.</li> <li>Ogrevanje je urejeno z električnimi radiatorji (plinska napeljava poteka skozi objekt).</li> </ul>	<ul style="list-style-type: none"> <li>izvedba plinskega priključka s števcem (pridobljeno soglasje)</li> <li>izvedba kompletne plinske inštalacije</li> <li>izdelava projekta in izvedba radiatorskega ogrevanja in priprave tople sanitarne vode s plinsko pečjo z novim dimnikom, termostatski ventili</li> <li>izvedba prezračevanja sanitarij in bivalnega prostora z lokalnimi rekuperatorji</li> <li>izvedba kompletne vodovodne inštalacije hladne in tople vode za sanitarije (WC školjka, umivalnik, kad/tuš, pralni stroj) ter za kuhinjo (korito, pomivalni stroj),</li> <li>nov priključek na vodovod</li> <li>izvedba kompletne interne kanalizacije s priklopom na javni vod.</li> </ul>
