KONSENVAATORSKI NAČRT

KONSERVATORSKO-RESTAVRATORSKI PROJEKT

Ljubljana - Dvorec Tivoli
EŠD: 18828

Štev. kon. načrta in izvoda, kraj in datum izdelave
07/2013KN ____, Ljubljana, oktober 2013

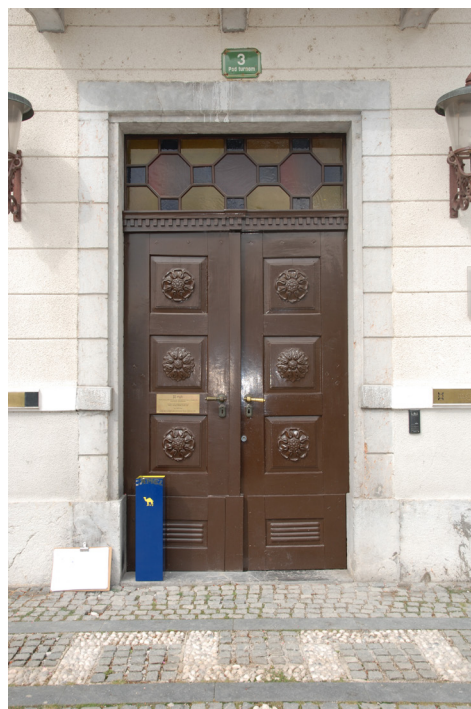
Kamniti elementi so statično dobro ohranjeni in ni opaziti občutljivih lomov. Prisotne so sekundarne obloge. Opaziti je biološke dejavnike propadanja in sledi meteorskega zatoka. Stiki med nekaterimi elementi so nestabilni. Kovinski elementi v stiku z kamnom so zaščiteni vendar na posameznih mestih že korodirajo.

S površine elementov se odstrani sekundarne obloge in dejavnike biološkega propadanja (nizkotlačno čiščenje, do 2 bara). Odstrani se nestabilne stike med elementi (drobno orodje).

Stike med posameznimi elementi se ponovno zapre z maso, ki ne vsebuje oz. proizvaja za kamen škodljivih snovi. Ton in tekstura polnila mora ustrezati originalno uporabljeni masi na stikih. Vse kovinske elemente, ki so v stiku s kamnom se očisti in zaščiti s protikorozijskim premazom. Izvede se hidrofobna zaščita elementov portala s protigrafitnim učinkom. Izbrani zaščitni premaz mora ustrezati sledečim kriterijem: paropropustnost, kompatibilnost z naravnim kamnom, sredstvo ne sme spreminjati videza naravnega kamna, niti med procesom staranja in ne sme vsebovati oz. proizvajati za kamen škodljivih snovi.

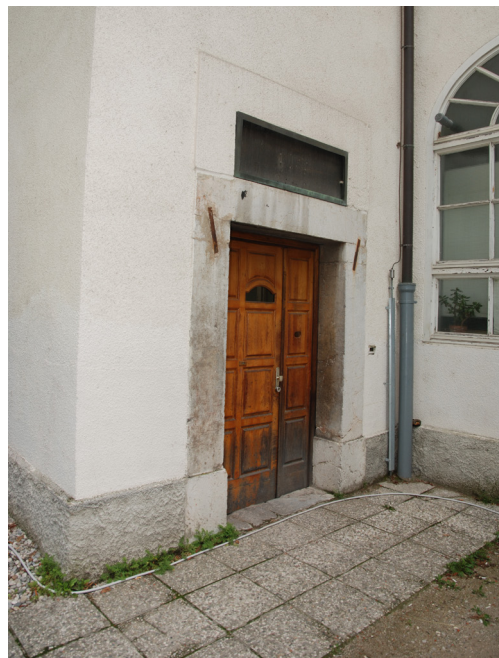
Kamniti elementi so statično dobro ohranjeni in ni opaziti občutljivih lomov ali razpok. Pohodni prag je močno načet. Prisotne so sekundarne obloge. Opaziti je biološke dejavnike propadanja in vegetacijo. Stiki med elementi so nestabilni. Kovinski elementi v stiku s kamnino so korodirani in ferooksidi že prehajajo v mineralno okolico.

S površine elementov se odstrani sekundarne obloge in dejavnike biološkega propadanja (nizkotlačno čiščenje, do 2 bara). Odstrani se nestabilne stike med elementi (drobno orodje). Stike med posameznimi elementi se ponovno zapre z maso, ki ne vsebuje oz. proizvaja za kamen škodljivih snovi. Ton in tekstura polnila mora ustrezati originalno uporabljeni masi na stikih. Kovinske dele, ki se ohranja se očisti z drobnim orodjem oz. peskanjem in zaščiti s protikorozijskim premazom.. Zunanje vezi se nadomesti z novimi iz nerjavečega jekla. Izvede se hidrofbna zaščita kamnitih elementov. Izbrani zaščitni premaz mora ustrezati sledečim kriterijem: paropropustnost, kompatibilnost z naravnim kamnom, sredstvo ne sme spreminjati videza naravnega kamna, niti med procesom staranja in ne sme vsebovati oz. proizvajati za kamen škodljivih snovi.

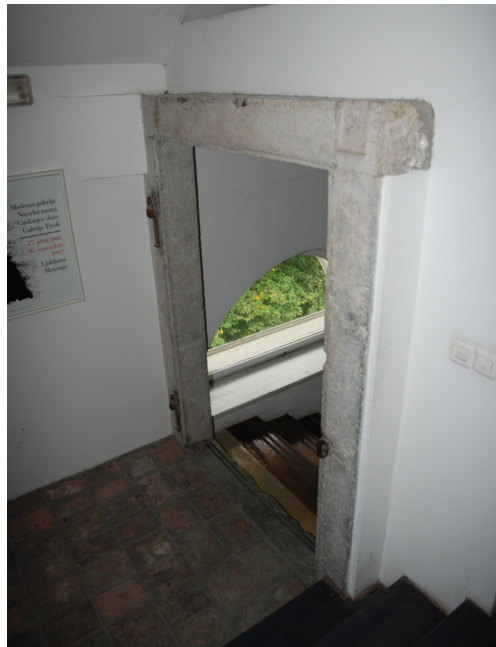
Portal je statično v dobrem stanju. Opaziti je predelave in useke, ki nakazujejo, da se portal prvotno ni nahajal na zdajšnjem mestu. Na površini so prisotne vezane sekundarne plasti (belež, ostanki ometov). Kovinski elementi (tečaji vrat) so stabilni.

S površine elementov se odstrani sekundarne obloge in dejavnike biološkega propadanja (nizkotlačno čiščenje, do 2 bara). Odstrani se nestabilne stike med elementi (drobno orodje). Stike med posameznimi elementi se ponovno zapre s primerno maso. Po predhodnem čiščenju se protikorozijskim premazom zaščiti vse kovinske elemente, ki so v stiku s kamnom.

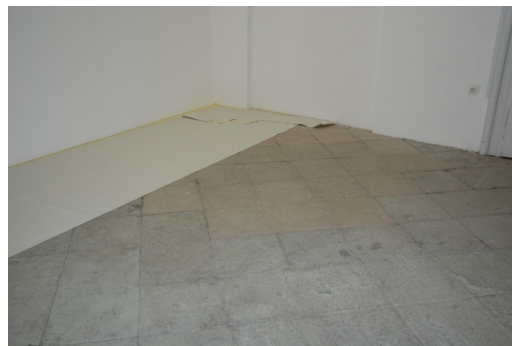
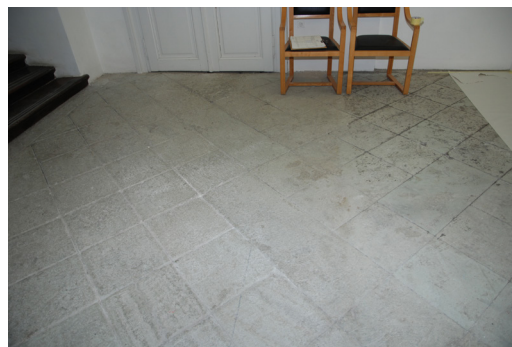
Kamniti elementi so sorazmerno dobro ohranjeni. Prisotne so sekundarne obloge. Stiki med elementi so nestabilni. Posamezni elementi so prepolovljeni ali lokalno nadrobni. Cca. 4m² elementov manjka in so nadomeščeni z betonsko imitacijo.

Program predvideva demontažo vseh elementov tlaka. Pred pričetkom postopka demontaže je nujna izvedba arhitekturnega izrisa pozicij vseh elementov, stanja in višin! Posamezne elemente se oštevilči ter vnese v arhitekturni izris po poziciji in prostoru. Elemente se demontira in prepelje v restavratorsko delavnico. S površine elementov se odstrani sekundarne obloge (drobno orodje, nizkotlačno čiščenje, do 1 bara). Odstrani se neustrezne domodelacije (drobno orodje). Izvede se domodelacija v materialu, ki je po specifičnih lastnostih najbližje uporabljeni kamnini (trdnost, ton, tekstura...). Prelomljene elemente se zlepi. Po končanih restavratorskih posegih v ateljeju se tlak ponovno vrne na prvotno lokacijo. Stike med posameznimi elementi se zapre z maso, ki ne vsebuje za kamen škodljivih snovi in barvno ter teksturno ustreza prvotno uporabljeni masi.

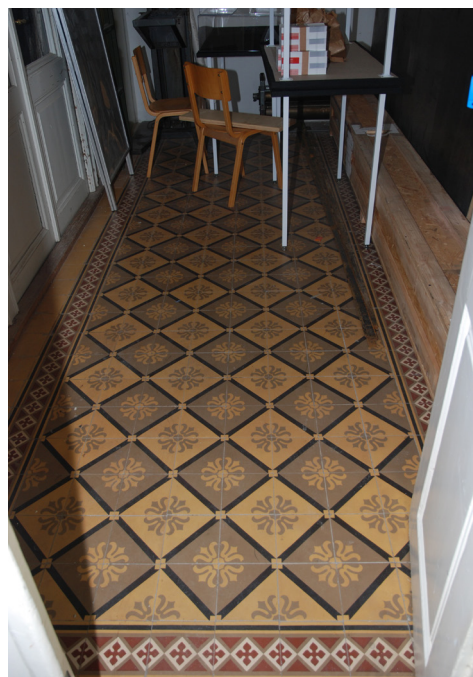
Keramični tlak je dobro ohranjen. Prisotne so sekundarne obloge. Stiki med elementi so stabilni.

Predvidena je trajna odstranitev tlaka.

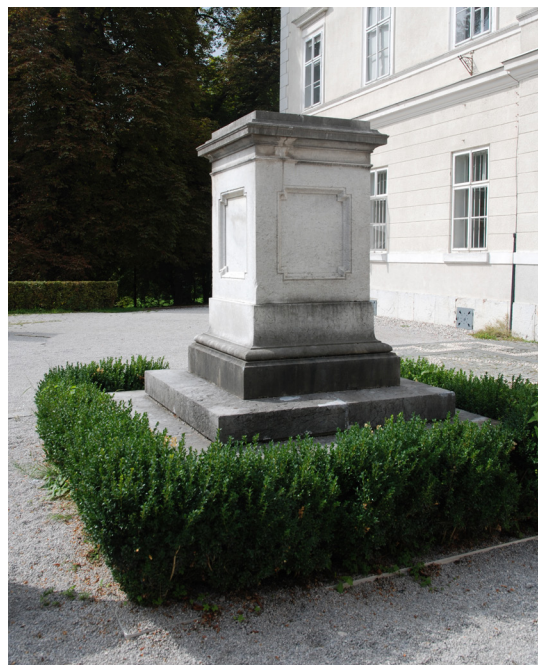
Kamniti elementi so statično dobro ohranjeni in ni opaziti občutljivih lomov ali razpok. Prisotne so sekundarne obloge. Opaziti je biološke dejavnike propadanja in vegetacijo. Stiki med elementi so nestabilni.

S površine elementov se odstrani sekundarne obloge in dejavnike biološkega propadanja (nizkotlačno čiščenje, do 2 bara). Odstrani se nestabilne stike med elementi (drobno orodje) in stike med posameznimi elementi se ponovno zapre z ustrezno umetno maso. Pomanjkljivosti se dopolni z umetno maso in površinsko uskladi z videzom naravnega kamna. Izvede se hidrofobna zaščita s protigrafitnim učinkom. Izbrani zaščitni premaz mora ustrezati sledečim kriterijem: paropropustnost, kompatibilnost z naravnim kamnom, sredstvo ne sme spreminjati videza naravnega kamna, niti med procesom staranja in ne sme vsebovati oz. proizvajati za kamen škodljivih snovi.

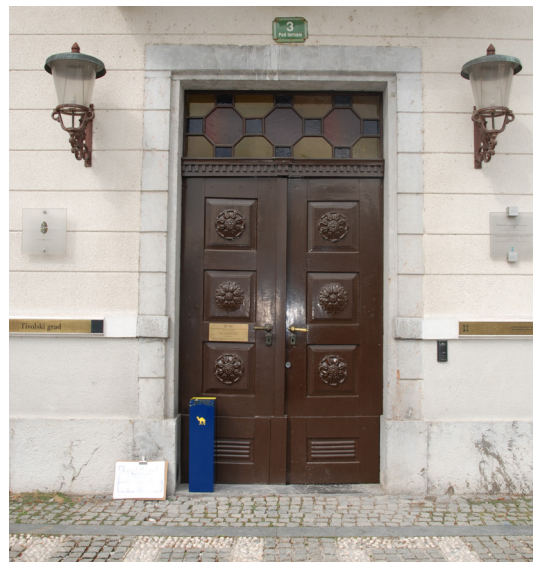
Glavna vhodna vrata so vzdrževana, zato so v dobrem stanju. So dvokrilna z nadsvetlobo, izdelana iz macesnovega in smrekovega lesa. V kasetah vratnih kril so rezljani reliefi z rozetami. Nadsvetloba je deljena z leseno letveno mrežo. V kvadratne ali osmerokotne odprtine so vstavljena barvna stekla iz začetka 20.stol.

Vrata so večkrat prebarvana z debelim slojem barve na oljni osnovi.

- Demontaža, zaščita in prevoz vratnih kril in nadsvetlobe v delavnico
- Suho čiščenje površin
- Demontaža kovinskega okovja
- Demontaža barvnih stekel
- Čiščenje steklenih površin
- Ugotavljanje prvotnega premaza in barve na okovju in vratnih krilih
- Kemično in mehansko odstranjevanje plasti barve s površin
- Čiščenje in razmaščevanje vseh površin
- Odstranjevanje starih plomb
- Sanacija poškodb z vstavki iz lesa in vodoodpornim lepilom
- Premazi z insekticidnimi in fungicidnimi sredstvi
- Retuše za izenačevanje barvnega tona vstavkov lesa
- Nanos barvnega tona po ugotovljenem originalnem stanju
- Zaščitni premazi z UV zaščito
- Čiščenje okovja, zaščitni premazi, popravila in montaža na vratna krila
- Čiščenje in priprava vzdanih tečajev na objektu
- Montaža barvnih stekel
- Prevoz in montaža vrat na objektu

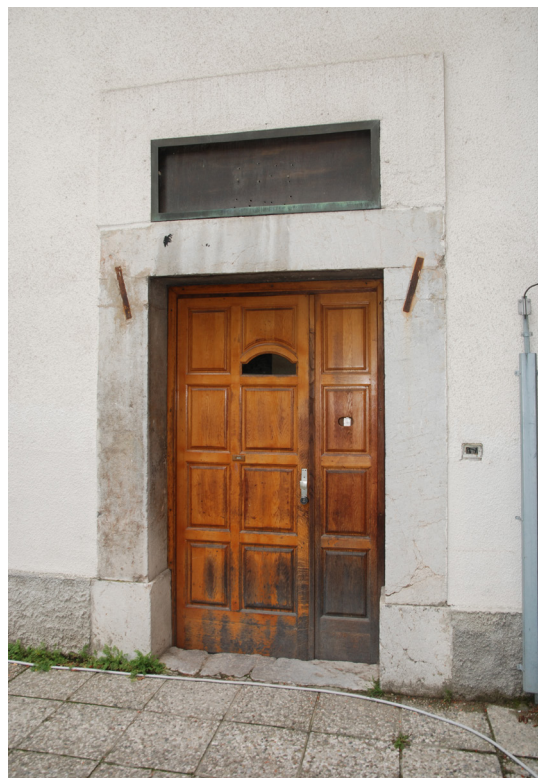
Novejša vratna krila so iz hrastovine, ki je bila lakirana. Na spodnji polovici je lak propadel pod vplivom vremenskih pogojev in na površini lesa, predvsem na spodnjem predelu, so se pojavile sive lise zaradi večje prisotnosti vlage.

- Demontaža, zaščita in prevoz vratnih kril v delavnico
- Suho čiščenje površin
- Demontaža kovinskega okovja
- Demontaža stekla in površinsko čiščenje
- Kemično in mehansko odstranjevanje plasti laka s površin
- Fino brušenje in razmaščevanje vseh površin
- Sanacija poškodb z vstavki iz lesa
- Premazi z insekticidnimi in fungicidnimi sredstvi
- Retuše za izenačevanje barvnega tona
- Oljenje in zaščitni premazi z UV zaščito
- Čiščenje okovja, zaščitni premazi, popravila in montaža na vratna krila
- Ponovna namestitev stekla
- Čiščenje in priprava vzdanih tečajev na objektu
- Prevoz in montaža na objektu

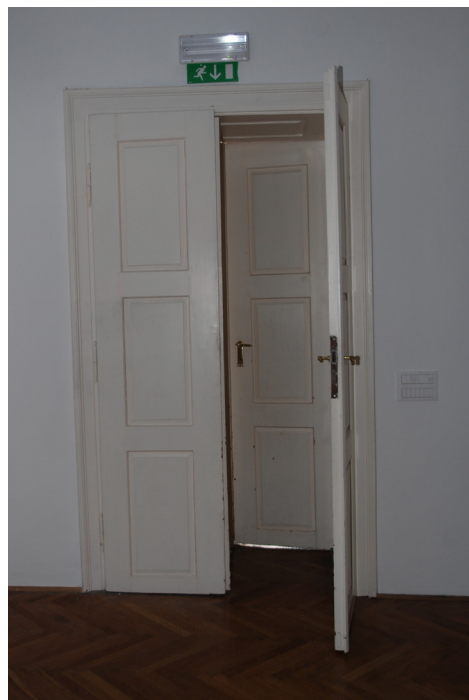
Vrata in podboji imajo profilirana polnila in so pobarvana z belo barvo v najmanj dveh slojih. So iz kvalitetne smrekovine, ki je v dobrem stanju. Prvotno so bila pobarvana v tehniki žiljenja, da so dajala vtis plemenitejšega lesa, npr. orehovine.

- Demontaža, zaščita in prevoz v delavnico
- Demontaža kljuk in ostalega kovinskega okovja
- Suho in kemično čiščenje površin
- Razmaščevanje
- Fino brušenje
- Sanacija poškodb z vstavki iz lesa ali ustreznim kitom
- Barvna podlaga in izdelava žiljenja (flodra)
- Zaključni premaz – voskanje in poliranje
- Čiščenje in obdelava kovinskega okovja ter ponovna namestitev na vratna krila
- Poseg na podbojih na lokaciji po istih postopkih kot v delavnici
- Montaža vratnih kril v objektu

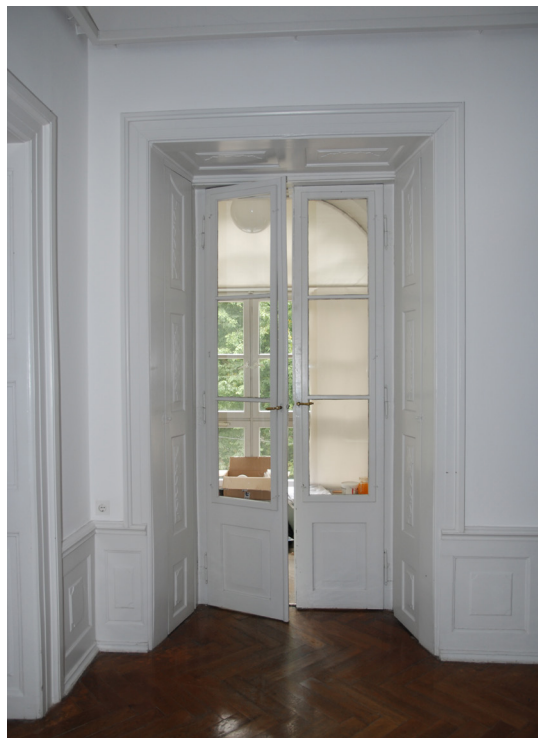
Notranja vrata so horizontalno razdeljena na štiri dele. V spodnjem delu je polnilo, v zgornjih treh steklo. Pobarvana so z belo barvo v najmanj dveh slojih. So iz kvalitetne smrekovine, ki je v dobrem stanju. Prvotno so bila pobarvana v tehniki žiljenja, da so dajala vtis plemenitejšega lesa, npr. orehovine.

- Demontaža, zaščita in prevoz v delavnico
- Demontaža kljuk in ostalega kovinskega okovja
- Zaščita stekel
- Suho in kemično čiščenje površin
- Razmaščevanje
- Fino brušenje
- Sanacija poškodb z vstavki iz lesa ali ustreznim kitom
- Popravilo letvic okrog stekel
- Barvna podlaga in izdelava žiljenja (flodra)
- Zaključni premaz – voskanje in poliranje
- Čiščenje in obdelava kovinskega okovja ter ponovna namestitvev na vratna krila
- Poseg na podbojih na lokaciji po istih postopkih kot v delavnici
- Montaža vratnih kril v objektu

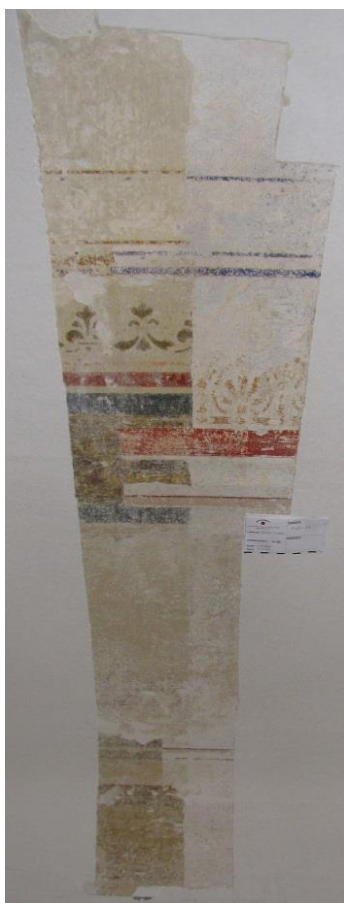
P_01_01

STANJE / POŠKODBE	POSEG
<p>Poslikava obokanega stropa:</p> <ul style="list-style-type: none"> • več plasti beležev • mlajša plast dekorativne poslikave z rozeto na sredini, bordura s ponavljajočim zelenim vzorcem in barvnimi pasovi, ki tečejo v pasu okoli pravokotnega prostora (sonda P_01_01, 02, 04) • starejša plast dekorativne poslikave s ponavljajočim oranžno oker vzorcem (sonda P_01_01, delno 02) <p>Na sredini obokanega stropa je rozeta. Ob robu stropa pravokotnega prostora teče bordura s ponavljajočim vzorcem (dve plasti). Prvotna dekorativna poslikava je slabše ohranjena, medtem ko je mlajša plast poslikave relativno dobro ohranjena.</p>	<p>Za prezentacijo se predvidi mlajša plast bordure na stropu, skupaj z rozeto.</p> <p>STROP</p> <p>Poslikave na stropu so predvidene za prezentacijo po naslednjih kons. – rest. postopkih:</p> <ul style="list-style-type: none"> • Zapisnik o stanju umetnine • Začetek restavratorskega postopka • Postavitev odrov • Odstranjevanje recentnih beležev -odkrivanje poslikav (delno ali v celoti; odvisno od stanja poslikav pod beleži) • Zaščitno utrjevanje lokalnih poškodb • Utrjevanje/konsolidacija barvne plasti • utrjevanje mikroluščenja, stika med plastmi poslikav) • Dokumentacija in izris prisotnih dekorativnih in šabloniranih poslikav (odvisno od določitve strokovne komisije in konservatorskih smernic glede končne estetske prezentacije poslikav) • Injektiranje strop <ul style="list-style-type: none"> - injektiranje strop -utrjevanje razpršenih mehurjev manjših dimenzij - injektiranje strop –utrjevanje stika med plastmi poslikave, ometov, nosilca • Kitanje poškodb <ul style="list-style-type: none"> - kitanje razpršenih manjših poškodb - kitanje večjih površin • Retuširanje <ul style="list-style-type: none"> - Tonsko izenačevanje - strop • Rekonstruiranje (delna rekonstrukcija dekorativne poslikave po originalu na poškodovanih mestih) • Zaključek restavratorskega postopka

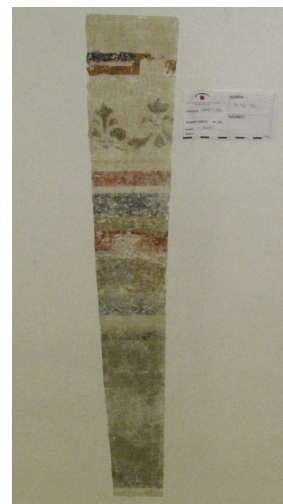
P_02_02

STANJE / POŠKODBE	POSEG
<p>Poslikava obokanega stropa (P_02_01, 02):</p> <ul style="list-style-type: none"> • več plasti beležev • oker • dekorativna poslikava z rozeto na sredini (P_02_01) in borduro s ponavljajočim vzorcem zelene barve in barvnimi pasovi, ki tečejo v pasu okoli pravokotnega prostora (P_02_02) <p>Na sredini obokanega stropa je rozeta. Ob robu stropa pravokotnega prostora teče bordura s ponavljajočim vzorcem.</p> <p>Poslikava je razen manjših plomb in ponekod rahlo izbrisane barvne plasti, dobro ohranjena.</p>	<p>Za prezentacijo se predvidi bordura na stropu, skupaj z rozeto.</p> <p>STROP</p> <p>Poslikave na stropu so predvidene za prezentacijo po naslednjih kons. – rest. postopkih:</p> <ul style="list-style-type: none"> • Zapisnik o stanju umetnine • Začetek restavratorskega postopka • Postavitev odrov • Odstranjevanje recentnih beležev -odkrivanje poslikav (delno ali v celoti; odvisno od stanja poslikav pod beleži) • Zaščitno utrjevanje lokalnih poškodb • Utrjevanje/konsolidacija barvne plasti <ul style="list-style-type: none"> - utrjevanje mikroluščanja, stika med plastmi poslikav) • Dokumentacija in izris prisotnih dekorativnih in šabloniranih poslikav (odvisno od določitve strokovne komisije in konservatorskih smernic glede končne estetske prezentacije poslikav) • Injektiranje strop <ul style="list-style-type: none"> - injektiranje strop -utrjevanje razpršenih mehurjev manjših dimenzij - injektiranje strop –utrjevanje stika med plastmi poslikave, ometov, nosilca • Kitanje poškodb <ul style="list-style-type: none"> - kitanje razpršenih manjših poškodb - kitanje večjih površin • Retuširanje <ul style="list-style-type: none"> - Tonsko izenačevanje - strop • Rekonstruiranje (delna rekonstrukcija dekorativne poslikave po originalu na poškodovanih mestih) • Zaključek restavratorskega postopka

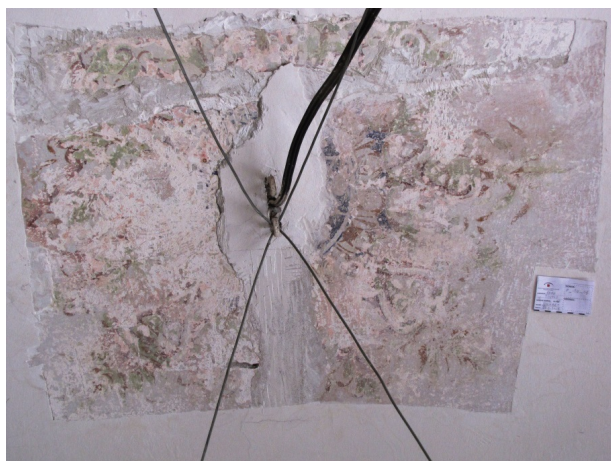
p_10_03

STANJE / POŠKODBE	POSEG
<p>Poslikava stropa - bordura (P_10_01):</p> <ul style="list-style-type: none"> • več plasti beležev • dekorativna poslikava – bordura , ki teče ob robu pravokotnega obokanega stropa • odvzem vzorca za naravoslovne preiskave (P_10_04); skozi plasti beležev je vidna raslinska bordura, ki poteka v isti liniji kot odkrita poslikava. Ker bordura na originalni plasti ni bila vidna, je bil vzet vzorec za nadaljne preiskave, ki so pokazale prisotnost medenine (dodano je poročilo o preiskavi). <p>Poslikava je v relativno dobrem stanju.</p> <p>Poslikava stropa - rozeta (P_10_03):</p> <ul style="list-style-type: none"> • več plasti beležev • dekorativna poslikava – rozeta na sivi podlagi <p>Rozeta je slabše ohranjena. Barvna plast je bila močno sprijeta z beleži, zato jih je bilo težko odstraniti s poslikave ne da bi pri tem poškodovali barvno plast. Na sredini rozete je večja plomba zaradi električne napeljave.</p>	<p>Za prezentacijo se predvidi rozeta in bordura na stropu, ki časovno sovпада z rozeto.</p> <p>STROP</p> <p>Poslikave na stropu so predvidene za prezentacijo po naslednjih kons. – rest. postopkih:</p> <ul style="list-style-type: none"> • Zapisnik o stanju umetnine • Začetek restavratorskega postopka • Postavitev odrov • Odstranjevanje recentnih beležev -odkrivanje poslikav (delno ali v celoti; odvisno od stanja poslikav pod beleži)- Zaščitno utrjevanje lokalnih poškodb • Utrjevanje/konsolidacija barvne plasti <ul style="list-style-type: none"> - utrjevanje mikroluščenja, stika med plastmi poslikav) • Dokumentacija in izris prisotnih dekorativnih in šabloniranih poslikav (odvisno od določitve strokovne komisije in konservatorskih smernic glede končne estetske prezentacije poslikav) • Injektiranje strop <ul style="list-style-type: none"> - injektiranje strop -utrjevanje razpršenih mehurjev manjših dimenzij - injektiranje strop –utrjevanje stika med plastmi poslikave, ometov, nosilca • Kitanje poškodb <ul style="list-style-type: none"> - kitanje razpršenih manjših poškodb - kitanje večjih površin • Retuširanje <ul style="list-style-type: none"> - Tonsko izenačevanje - strop • Rekonstruiranje (delna rekonstrukcija dekorativne poslikave po originalu na poškodovanih mestih) • Zaključek restavratorskega postopka

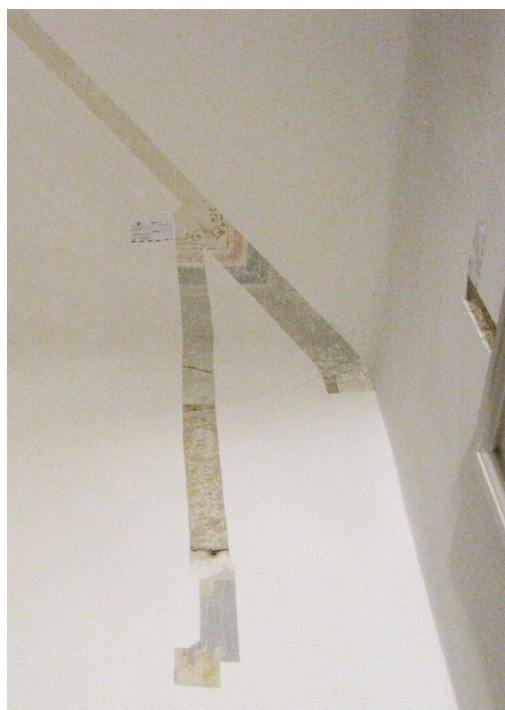
2N_01_01

STANJE / POŠKODBE	POSEG
<p>Poslikava stropa (2N_01_01 in 04):</p> <ul style="list-style-type: none"> • več plasti beležev • bordura s ponavljajočim zelenim vzorcem in barvnimi pasovi, ki tečejo v pasu po robu stropa <p>Bordura je na isti plasti kot rozeta na sredini stropa; je v zelo dobrem stanju.</p> <p>Poslikava stropa (2N_01_03 in 04):</p> <ul style="list-style-type: none"> • več plasti beležev • rozeta in bordura s ponavljajočim zelenim vzorcem in barvnimi pasovi, ki tečejo v pasu po robu stropa <p>Bordura je na isti plasti kot rozeta na sredini stropa; razen plombe zaradi električne napeljave na sredini stropa, je poslikava v zelo dobrem stanju.</p>	<p>Za prezentacijo se predvidi bordura na stropu, skupaj z rozeto.</p> <p>STROP</p> <p>Poslikave na stropu so predvidene za prezentacijo po naslednjih kons. – rest. postopkih:</p> <ul style="list-style-type: none"> • Zapisnik o stanju umetnine • Začetek restavratorskega postopka • Postavitev odrov • Odstranjevanje recentnih beležev -odkrivanje poslikav (delno ali v celoti; odvisno od stanja poslikav pod beleži) • Zaščitno utrjevanje lokalnih poškodb • Utrjevanje/konsolidacija barvne plasti <ul style="list-style-type: none"> - utrjevanje mikroluščanja, stika med plastmi poslikav • Dokumentacija in izris prisotnih dekorativnih in šabloniranih poslikav (odvisno od določitve strokovne komisije in konservatorskih smernic glede končne estetske prezentacije poslikav) • Injektiranje strop <ul style="list-style-type: none"> - injektiranje strop -utrjevanje razpršenih mehurjev manjših dimenzij - injektiranje strop –utrjevanje stika med plastmi poslikave, ometov, nosilca • Kitanje poškodb <ul style="list-style-type: none"> - kitanje razpršenih manjših poškodb - kitanje večjih površin • Retuširanje <ul style="list-style-type: none"> - Tonsko izenačevanje - strop • Rekonstruiranje (delna rekonstrukcija dekorativne poslikave po originalu na poškodovanih mestih) • Zaključek restavratorskega postopka

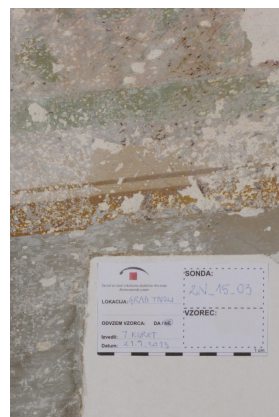
2N_14_03

STANJE / POŠKODBE	POSEG
<p>Poslikava stropa (2N_14_02):</p> <ul style="list-style-type: none"> • več plasti beležev • dekorativna poslikava : štiri plasti / rozete (1-najstarejša, 4- najmlajša) <p>Barvni plasti zadnjih dveh plasti sta med seboj močno sprijeti, zato ju je bilo težko prezentirati. Najslabše sta ohranjeni tretja in četrta rozeta, najboljše pa prva. Najstarejša rozeta je deloma naslikana prostoročno.</p> <p>Na sredini rozet je plomba zaradi električne napeljave.</p> <p>Poslikava stropa (2N_14_01, 05):</p> <ul style="list-style-type: none"> • dekorativna poslikava: zeleno rožnat rastlinski vzorec na oker podlagi (spodnja polovica sonde) in bordure v oker in sivih tonih na svetlo sivi podlagi <p>Poskus prezentacija najstarejše plasti, ki časovno sovпада z najstarejšo rozeto, vendar je ohranjenost zelo slaba.</p> <p>Poslikava stropa (2N_14_03):</p> <ul style="list-style-type: none"> • več plasti beležev • dekorativna poslikava : štiri plasti / bordure (1-najstarejša, 4- najmlajša) <ul style="list-style-type: none"> - 4- bordura – rumena in modra bordura na oker podlagi - 3- rdeče rjava, svetlo modra in črna bordura z oker rastlinskim vzorcem na oker podlagi - 2- rdeče rjava in temno siva bordura na svetlo sivi podlagi - 1- zeleno rožnat rastlinski vzorec na oker podlagi in bordure v oker in sivih tonih na svetlo sivi podlagi <p>Ostanki poslikave na najstarejši in mlajših treh plasteh so komaj prisotni. Iz njih je težko določiti potek bordure ali vzorca. Plasti so med seboj močno sprijeti in krušljive, zato je bilo slabše ohranjene težko prezentirati. Druga, najbolj ohranjena plast, je relativno dobro ohranjena, ponekod je barvna plast ali izbrisana ali manjkajoča, vendar je mogoče določiti motive.</p>	<p>Za prezentacijo se predvidi rozeta na najstarejši plasti. Ker je bordura na stropu, ki časovno sovпада z rozeto na odkritih sondah slabo ohranjena, se predvidi dodatno sondiranje te plasti, da se pridobi dovolj podatkov za izvedbo rekonstrukcije.</p> <p>STROP</p> <p>Poslikave na stropu so predvidene za prezentacijo po naslednjih kons. – rest. postopkih:</p> <ul style="list-style-type: none"> • Zapisnik o stanju umetnine • Začetek restavratorskega postopka • Postavitev odrov • Odstranjevanje recentnih beležev -odkrivanje poslikav (delno ali v celoti; odvisno od stanja poslikav pod beleži) • Zaščitno utrjevanje lokalnih poškodb • Utrjevanje/konsolidacija barvne plasti • utrjevanje mikroluščanja, stika med plastmi poslikav) • Dokumentacija in izris prisotnih dekorativnih in šabloniranih poslikav (odvisno od določitve strokovne komisije in konservatorskih smernic glede končne estetske prezentacije poslikav) • Injektiranje strop <ul style="list-style-type: none"> - injektiranje strop -utrjevanje razpršenih mehurjev manjših dimenzij - injektiranje strop –utrjevanje stika med plastmi poslikave, ometov, nosilca • Kitanje poškodb <ul style="list-style-type: none"> - kitanje razpršenih manjših poškodb - kitanje večjih površin • Retuširanje <ul style="list-style-type: none"> - Tonsko izenačevanje - strop • Rekonstruiranje (delna rekonstrukcija dekorativne poslikave po originalu na poškodovanih mestih) • Zaključek restavratorskega postopka
