002/2017 Energetska sanacija objekta

Več stanovanjski objekt na naslovu Gerbičeva ulica
47, Ljubljana

III. Tehnično poročilo

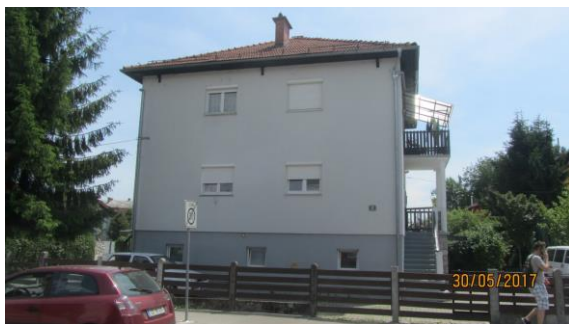
Slika 1

Fasadne površine nad podzidkom objekta, so izvedene s klasičnimi nanosi grobega in finega ometa, površina je barvana s fasadno barvo v beli niansi, ni evidentiranih večjih poškodb fasadnega ometa (Slika 1). Na severni fasadni steni je montirana tablica z oznako in številko ulice (Slika 1).

- Odstraniti je potrebno tablico z imenom ulice in hišne številke. Po izvedeni sanaciji se jo ponovno montira.
- Izvod prezračevalnega kanala za kurilnico se podaljša za debelino toplotne izolacije.

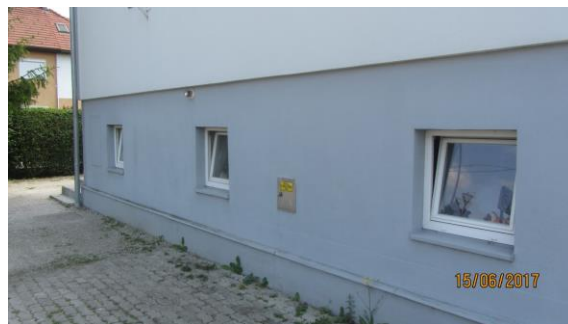
Slika 2

Neposredno pod linijo podzidka objekta je viden izvod prezračevanja kurilnice in montirana konzola za izobešanje zastave (Slika 2).

V območju podzidka je vgrajena glavna, plinska požarna pipa (Slika 2).

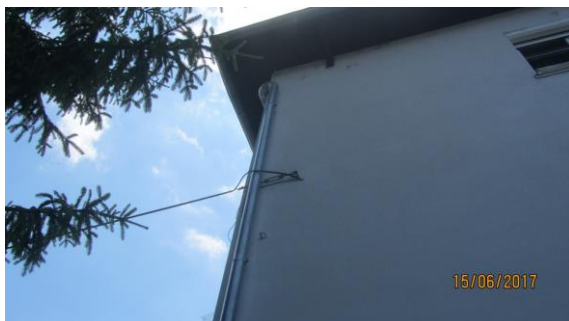
Slika 3

V nivoju nad pritličjem je evidentiran priključek telefonskega kabla, ki je s kovinsko konzolo pritrjen na fasado (Slika 3).

- Dovod telefonskega kabla, ki vstopa v objekt na fasadni površini je potrebno za cca 16 cm (za debelino kontaktne fasade) odmakniti od obstoječe linije, ustrezno se podaljša sidrna konzola.

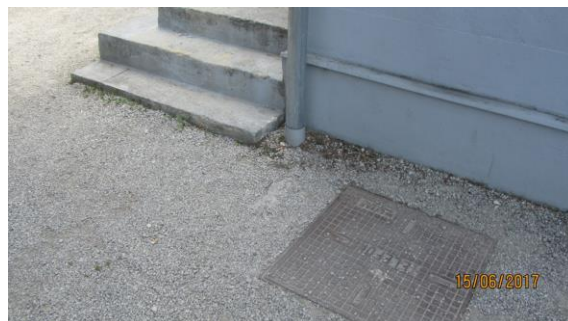
Slika 4

Fasadna površina podzidka sega do višine 2,16 m, kjer je viden zob v izmeri 4,0 cm. Spodnji del podzidka v višini 40 cm nad terenom je naknadno obložen z XPS-om debeline 6,0 cm, zaključen z Alu obrobo kot zaščita izvedeni sanaciji vertikalne hidro izolacije (Slika 2 in 4).

- Odstrani se predhodno izvedena obloga z XPS-om, vključno z Alu zaključno obrobo, podzidek objekta v višini 1,00 m se obloži z vodo odbojnimi ploščami iz ekspandiranega polistirena s toplotno prevodnostjo, $\lambda=0,031W/(mK)$, stik s finalno obdelanimi, zunanjimi površinami, oziroma terenom se izvede skladno s posredovanim detajlom.

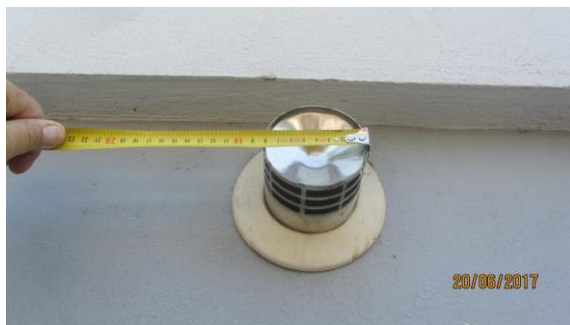
Slika 5

Med fasadno površino in nivojem podzidka je izveden zob v izmeri 3,0 cm (Slika 5).

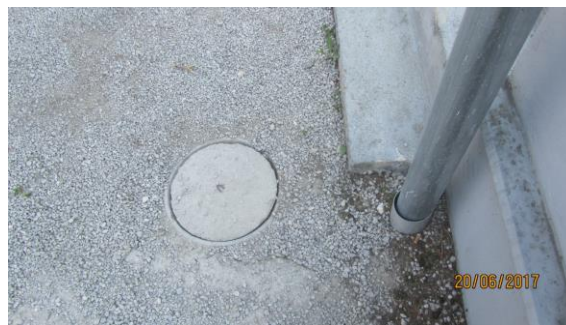
Slika 6

V SV in SZ vogalu objekta je montirana vertikalna odtočna cev iz pocinkane pločevine, za odvajanje padavinske vode, ki je priključena na peskolov (Slika 6).

- Vertikalni odtočni cevi za odvajanje padavinske vode se demontira vključno z pritrdilnimi objemkami. Po izvedbi fasadne obloge se obstoječo cev ponovno montira, dobaviti in montirati je potrebno pritrdilne objemke z ustrezno dolžino sidrnega vijaka.

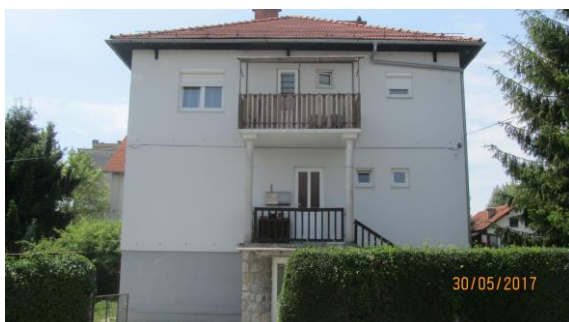
Slika 7

Na fasadni steni je viden nadometni razvod telefonskega kabla (Slika 7 in 8).

V I. nadstropju je nad balkonom naknadno montiran nadstrešek iz pohištenih profilov dimenzij 30/30 mm ter 50/50 mm. Na kovinsko konstrukcijo so pritrjeni leseni morali 5/5 cm preko katerih je položena kritina iz polikarbonatnih plošč (Slika 7 in 9).

- Telefonski kabel je potrebno za cca 16 cm (za debelino kontaktne fasade) odmakniti od obstoječe linije, ustrezno se podaljša sidrni konzoli.
- Odtočno cev za odvajanje strešne, padavinske vode se demontira vključno z pritrdilnimi objemkami. Po izvedbi fasadne obloge se obstoječo cev ponovno montira, dobaviti in montirati je potrebno pritrdilne objemke z ustrezno dolžino sidrne vijaka.

- Na obstoječem nadstrešku se odstrani montirana kritina, vključno z leseno pod konstrukcijo, izvede se čiščenje in pleskarska obnova konstrukcije iz pohištenih profilov in ponovno montira leseno pod konstrukcijo in kritino.

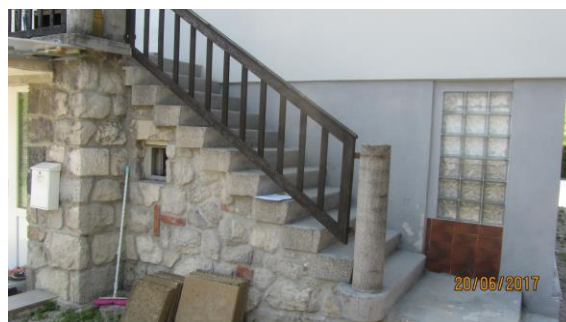
Slika 10

Neposredno ob vznožju stopnišča je izveden svetlobni pas iz steklenih prizem, svetlobni pas je z notranje strani zapre z mavčno vlaknenimi ploščami (Slika 10).

Del pod dostopnim stopniščem je zidan z grobo obdelanimi kamnitimi bloki različnih dimenzij. Evidentirana so maksimalna lokalna odstopanja od ravnine v skupni izmeri cca 7,0 cm, sicer se beleži odstopanje v izmeri cca 4,0 cm (Slika 10).

Zunanje stopnišče je izvedeno iz betonskih, kladnih stopnic iz izbranih agregatov (Slika 10).

- Območje kamnitega podzidka zidano s kamnitimi bloki se očisti z vodnim curkom pod visokim pritiskom (100-150 bar), rege med posameznimi kamnitimi bloki pa sanira s fino cementno malto, 1:3 ter dodatkom zmrzlinke odpornega lepila za keramiko.

- Na zunanjem stopnišču se celotna površina očisti in sanira. Sanacija betonskih površin se izvede po naslednjem postopku:
 - Predhodno se izvede odstranitev slabo sprijetih in poškodovanih plasti betona ter odstranitev zaščitnih plasti betona nad in v okolici korodirane armature. Odstranitev se izvede z lahкими odkopnimi kladivi. Po enakem postopku se izvede odstranitev zmrzlinško poškodovane površine betona.

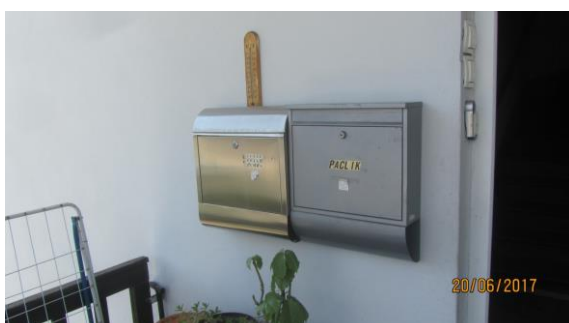
Slika 11

V pritlični etaži in etaži visokega pritličja so montirani poštni nabiralniki različnih tipov (Slika 11).

- Potrebno je demontirati poštne nabiralnike, po izvedbi energetske sanacije fasade se montirajo nabiralniki enakega tipa, z uporabo pritrdilnih vijakov ustrezne dolžine in distančnikov.

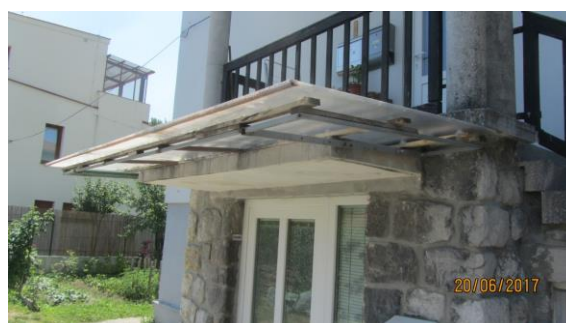
Slika 12

Nad AB nadstreškom, dostopa v pritličje objekta je naknadno izveden nadstrešek iz pohištenih profilov, lesenih moralov, krit s polikarbonatnimi ploščami (Slika 12).

- Dodatno izveden nadstrešek nad vhodnimi vrati v pritličju se odstrani, zmrzlinke poškodbe AB konzolne plošče nad vhodnimi vrati se sanira in izvede kritina iz Alu barvane pločevine, vključno z integriranim horizontalnim, strešnim žlebom.

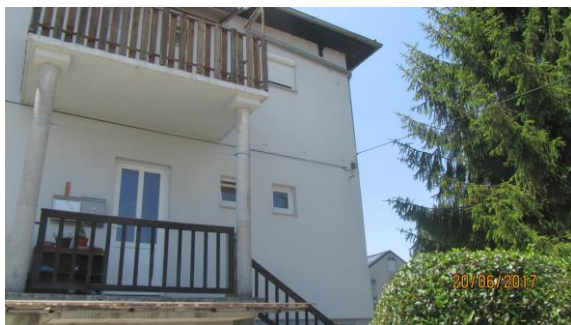
Slika 13

Leseni deli ograj v pritličju in I. nadstropju so vidno poškodovani, na več mestih dotrajani (Slika 13).

- Lesene dele ograje terase v I. nadstropju se odstrani, izvede sanacija opleska kovinske pod konstrukcije in dobavi ter montira ograjne deske širine 10 cm, debeline 2,2 cm, vključno z zaključnim držalom iz smrekovega lesa I. kategorije, zaščitenega z lazurnim premazom.

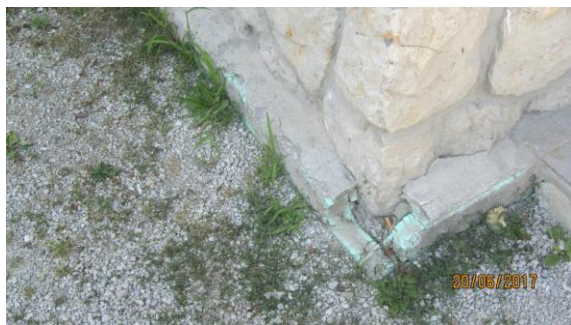
Slika 14

Fasadna površina podzidka sega do višine 2,16 m, kjer je viden zob v izmeri 4,0 cm. Spodnji, vkopani del podzidka v višini 50 cm je naknadno obložen z XPS-om debeline 6,0 cm, kot zaščita izvedeni sanaciji vertikalne hidro izolacije (Slika 14).

- Podzidek objekta v višini 1,00 m se obloži z vodo odbojnimi ploščami iz ekspandiranega polistirena s toplotno prevodnostjo, $\lambda=0,031\text{W/(mK)}$, stik s finalno obdelanimi, zunanjimi površinami, oziroma terenom se izvede skladno s posredovanim detajlom.

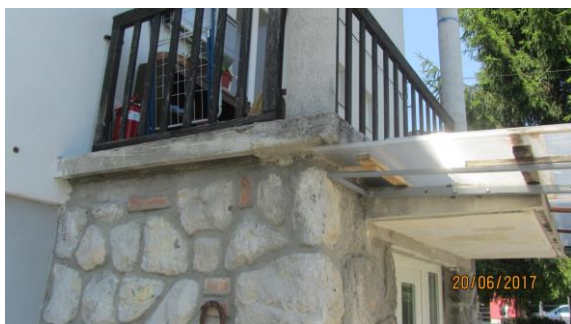
Slika 15

Na nekaj mestih so vidne zmrzlinke poškodbe betonskih površin in robov AB plošče pred vhodom v visoko pritličje in konzolni AB plošči nad vhodom v pritličje (Slika 15). Ocenjujem, da je poškodovanih 20% površine.

- Za tem se izvede čiščenje celotne betonske površine z vodnim curkom pod visokim pritiskom (ca 100 do 200 bar) in čiščenje korodirane armature s peskanjem ali kovinskimi ščetkami do kovinskega sijaja.

- Zaščita očiščenih armaturnih palic z visoko polimeriziranim cementnim premazom (kot na primer Sika Mono Top 910N v dveh nanosih ali enakovredno).
 - Sanacija poškodovanih površin z reparaturnimi maltami (kot na primer Sika MonoTop 412N ali enakovredno).

- Sanacija erozijskih poškodb, segregiranih mest in površinsko poškodovanih betonskih površin se izvede s fino polimerizirano cementno maso v debelini cca 0,5 cm ter vseh vidnih površin betona.

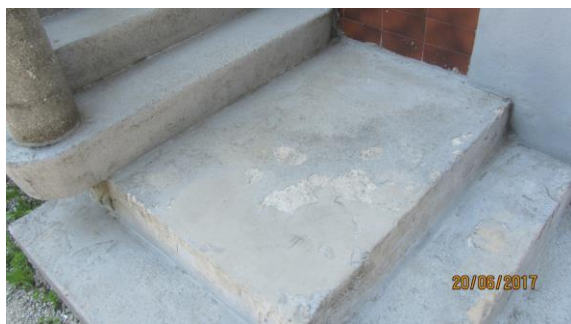
Slika 16

Površinsko luščenje in odpadanje predhodno izvedenih sanacijskih posegov je vidno tudi na površinah dostopnega stopnišča (Slika 16).

- Na pripravljeno površino se izvede hidro izolacija iz polimerne, fleksibilne mase z armirno mrežico. Neposredno na izvedeno hidro izolacijo se izvede nova obloga z granito keramiko.

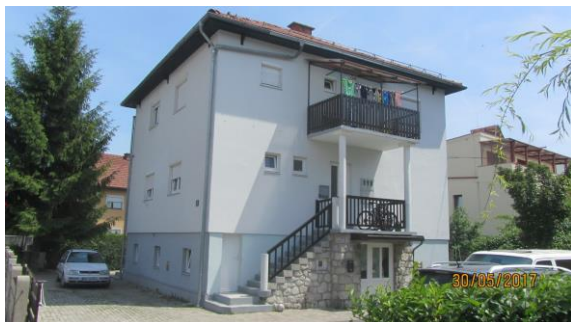
Slika 17

V liniji med etažne konstrukcije stropa nad pritličjem in nadstropjem so vidne odprtine za zračenje glav stropnikov, 8 kosov (Slika 17 in 20).

- Reže za zračenje stropnikov medetažne konstrukcije nad pritličjem je potrebno podaljšati s PVC cevmi prereza 50 mm do fasadne linije po izvedbi toplotne obloge in montirati mrežice proti vstopu mrčesa in ptičev iz nerjavnega materiala.

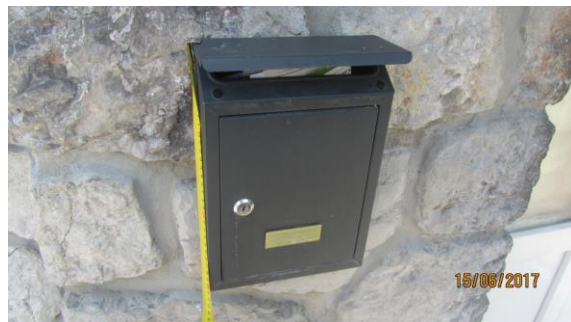
Slika 18

V I. nadstropju je nad balkonom naknadno montiran nadstrešek iz pohištenih profilov dimenzij 30/30 mm ter 50/50 mm. Na kovinsko konstrukcijo so pritrjeni leseni morali 5/5 cm preko katerih je položena kritina iz V pritlični etaži in etaži visokega pritličja so montirani poštni nabiralniki različnih tipov (Slika 18).

- Potrebno je demontirati poštni nabiralnik, po izvedbi energetske sanacije fasade se montirajo nabiralniki enakega tipa, z uporabo pritrdilnih vijakov ustrezne dolžine in distančnikov.

- Na obstoječem nadstrešku se odstrani montirana kritina, vključno z leseno pod konstrukcijo, izvede se čiščenje in pleskarska obnova konstrukcije iz pohištenih profilov in ponovno montira leseno pod konstrukcijo in kritino.

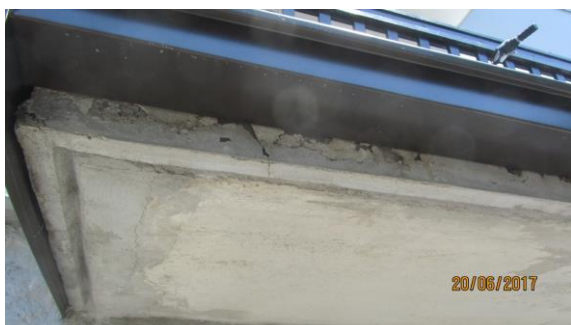
Slika 19

Na AB plošči nadstreška nad dostopom v pritličje objekta je vidnih nekaj zmrzinskih poškodb in neustrezno obdelana površina (Slika 19).

- Na nadstrešku nad vhodnimi vrati v pritličju se sanira zmrzlinke poškodbe AB konzolne plošče nad vhodnimi vrati, izvede izravnavo spodnje površine AB konzolne plošče in betonske dele barva z mokro armirano silikonsko fasadno barvo v odtenku po izboru naročnika.

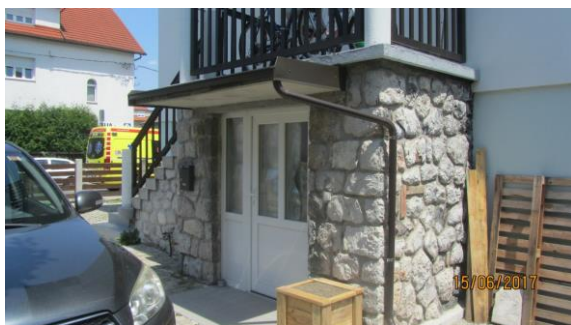
Slika 21

Del pod dostopnim stopniščem je zidan z grobo obdelanimi kamnitimi bloki različnih dimenzij. Evidentirana so maksimalna lokalna odstopanja od ravnine v skupni izmeri cca 7,0 cm, sicer se beleži odstopanje v izmeri cca 4,0 cm (Slika 21).

- Območje kamnitega podzidka zidano s kamnitimi bloki se očisti z vodnim curkom pod visokim pritiskom (100-150 bar), rege med posameznimi kamnitimi bloki pa sanira s fino cementno malto, 1:3 ter dodatkom zmrzlinke odporne lepila za keramiko.

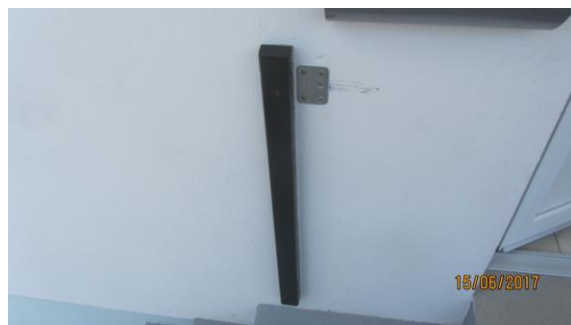
Slika 22

Vrata v lesni ograj v pritličju so dotrajana, zapiranje ni ustrezno (Slika 22). Lesene ograje v pritličju in I. nadstropju so obnovljene pred kratkim.

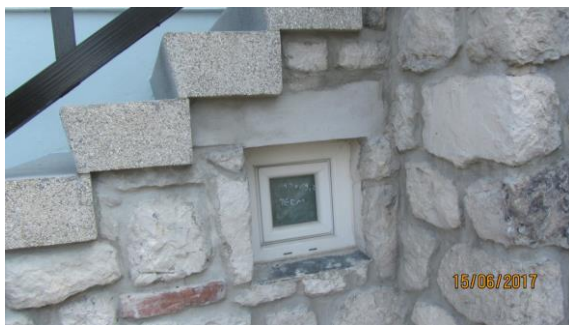
Slika 23

Zunanje stopnišče je izvedeno iz betonskih, kladnih stopnic iz izbranih agregatov (Slika 23).

- Na zunanjem stopnišču se celotna površina očisti in sanira. Sanacija betonskih površin se izvede po naslednjem postopku:
 - Predhodno se izvede odstranitev slabo sprijetih in poškodovanih plasti betona ter odstranitev zaščitnih plasti betona nad in v okolici korodirane armature. Odstranitev se izvede z lahkimi odkopnimi kladivi. Po enakem postopku se izvede odstranitev zmrzlinke poškodovane površine betona.

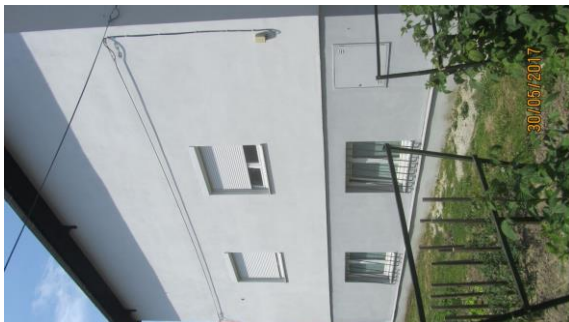
Slika 25

Fasadne površine nad podzidkom objekta, so izvedene s klasičnimi nanosi grobega in finega ometa, površina je barvana s fasadno barvo v beli niansi, ni evidentiranih večjih poškodb fasadnega ometa (Slika 25 in 26).

Fasadna površina podzidka sega do višine 2,16 m, kjer je viden zob v izmeri 4,0 cm. Spodnji del podzidka v višini 40 cm nad terenom je naknadno obložen z XPS-om debeline 6,0 cm, zaključen z Alu obrobo kot zaščita izvedeni sanaciji vertikalne hidro izolacije (Slika 25 in 26).

- Odstrani se predhodno izvedena obloga z XPS-om, vključno z Alu zaključno obrobo, podzidek objekta v višini 1,00 m se obloži z vodo odbojnimi ploščami iz ekspandiranega polistirena s toplotno prevodnostjo, $\lambda=0,031\text{W}/(\text{mK})$, stik s finalno obdelanimi, zunanjimi površinami, oziroma terenom se izvede skladno s posredovanim detajlom.

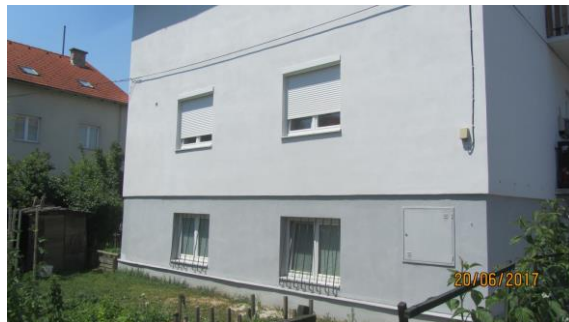
Slika 26

Na fasadni steni je viden nadometni razvod telefonskega kabla (Slika 26 in 27). Telefonska linija je preko vstopne doze razpeljana v notranjost objekta, del inštalacijskega TK razvoda je montiran nadometno (Slika 28).

- Dovod telefonskega kabla, ki vstopa v objekt in del vertikalne napeljave se vstavi v zaščitno cev in poglobi v fasadno steno.
- Na vseh oknih se odstrani Alu police in senčila. Senčila bodo do ponovne vgradnje skladiščena pri etažnih lastnikih; ponovna montaža senčil bo izvedena po izvedbi energetske sanacije fasade.

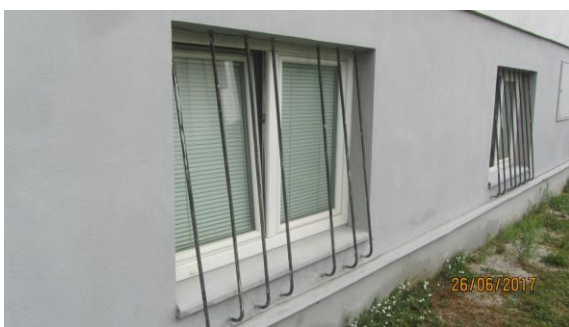
Slika 29

Okna v pritlični etaži so izvedena z varnostnimi rešetkami (Slika 29).

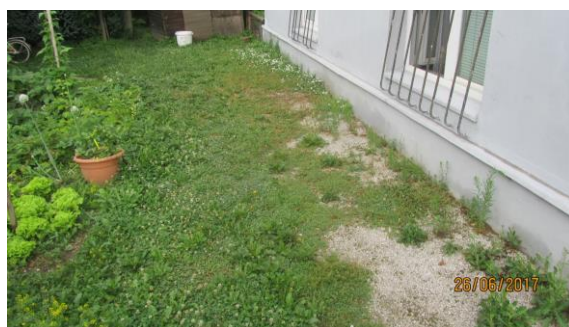
Slika 30

Neposredna okolica objekta je nasuta z gramozom, vidna je rast travne ruše in plevela (Slika 30).

- Neposredno ob objektu se izvede vzpostavitev obstoječega stanja, površine se ustrezno uredi v gramozu.

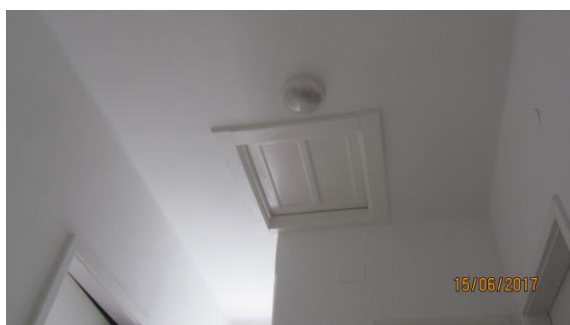
Slika 31

Osebni dostop na podstreho je mogoč preko dostopne odprtine v stropu nad hodnikom v I. nadstropju (Slika 31).

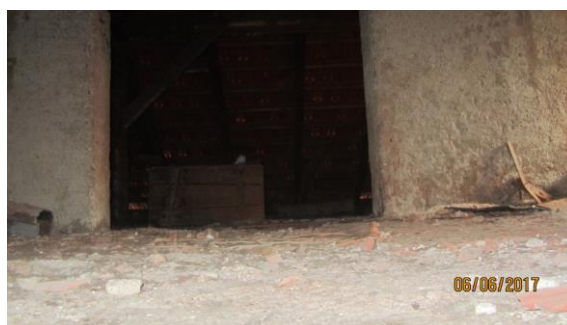
Slika 32

Podstreha in očiščena, vidnih je več ostankov ne vgrajenega materiala in nesnage (Slika 32 do 34).

Medetažna konstrukcija stropa nad I. nadstropjem je zaključena s cementnim estrihom (Slika 32 do 33).

- Čiščenje celotne površine podstrehe.
- Izvedba toplotne izolacije na predhodno montirano parno zaporo.
- Izvedba servisnega dostopa na površinah podstrehe.
