Poročilo: 110-KON-19

**ELABORAT SANACIJE VEČSTANOVANJSKE STAVBE
CESTA V GORICE 25**

OBJEKT: Cesta v Gorice 25, Ljubljana

NAROČNIK: Javni stanovanjski sklad, Mestna občina Ljubljana, Zarnikova 3, 1000 Ljubljana

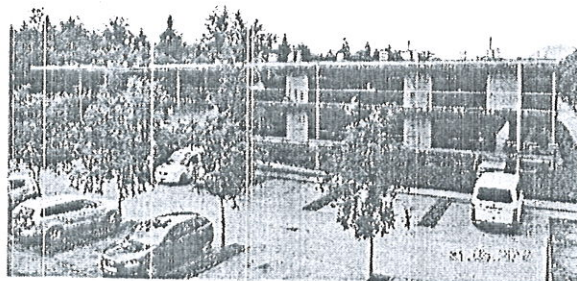
Slika 1-2. Pogled na objekt Cesta v Gorice 25.
