Preliminarno hidrogeološko poročilo in poročilo o plazljivosti za OPPN občine Ljubljana št 184: Pod Šmarno goro

Delovno poročilo

Ljubljana, januar 2022

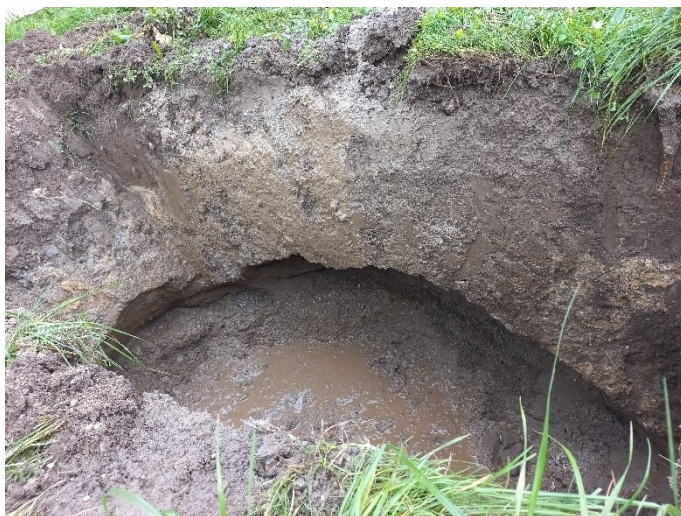
V jašek smo nalili ~ 3000 l vode. Nalivali smo s pretokom 2,5- 2,6 l/s (25l/10s, 25l/9,8s). Merjenje smo začeli ob 10:00 in ga končali ob 10:24, ko se je porušil večji del stene jaška. Med nalivanjem se je zaradi sestave zemljine večkrat porušila stena izkopa. Znatna porušitev je bila med prvim in drugim nalivanjem in pokoncu obeh nalivanj. Porušitev zemljine je nastala, ker je voda v izkopu poniknila iz sipke zemljine pa se voda zaradi vsebnosti drobnozrnatih zrn še ni zdrenirala in tako je zemljna sten izkopa ob »hitrem« upadu gladine v izkopu postala nestabilna.

Skica 5 : Jašek J-2 porušitev izkopa ob koncu nalivanja

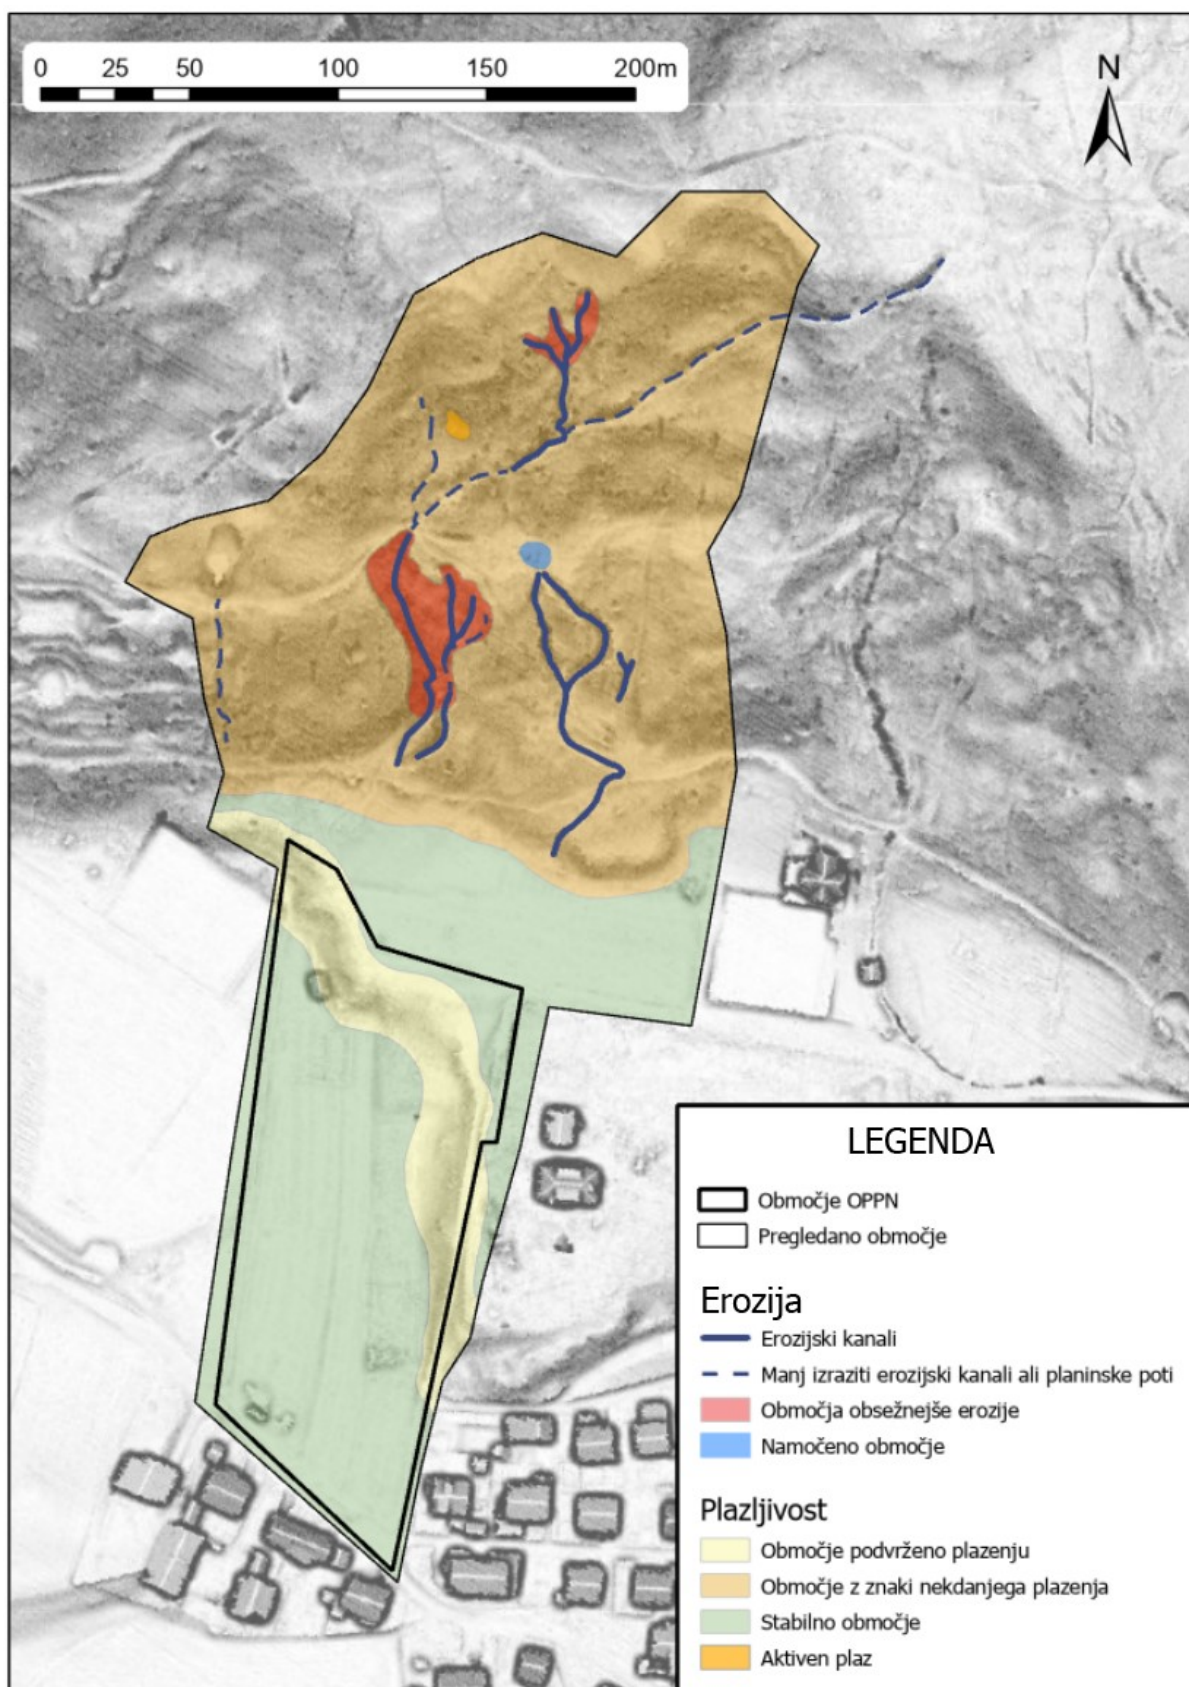
Slika 19: Območje predvidene gradnje ter območje terenskega ogleda z označenimi območji, ki so stabilna, podvržena plazenju ali kažejo znake nekdanjega ali trenutnega plazenja (vir SVF podlage: Direktorat za kulturno dediščino, Ministrstvo za kulturo). Z modro prekinjeno črto so označeni manj

izraziti erozijski kanali ali planinske poti podvržene eroziji. Z modro polno črto so označeni izraziti erozijski kanali. Rdeči poligoni označujejo območja obsežnejše ploskovne erozije.

Z rumeno barvo so na Slika 19 in Slika 20 označena območja v neposredni bližini brežine med obema terasama. Ker ta območja gradijo slabo vezani sedimenti, hkrati pa se na njih pojavljajo srednji do visoki nakloni (15-30°), se ta območja lahko obnašajo kot nestabilna v primeru gradbenih posegov v prostor ali v primeru izjemnih vremenskih okoliščin. Poleg tega so na teh območjih bili opaženi posredni indikatorji pobočnih masnih premikov, zato pred posegi v

Območja, ki se nahajajo severno od predvidenega območja gradnje, so na slikah (Slika 19, Slika 20) označena z oranžno barvo. Zanje so značilni geomorfološki znaki nekdanjega plazenja ter nakloni okoli 20°. Območja označena z oranžno predstavljajo območja nekdanjega plazenja, kjer je verjetnost za ponovne premike pobočnih mas znatna, še posebej v primerih poseganja v prostor. Za večji del območja označenega z oranžno barvo so značilni erozijski pojavi, ki so pogosto vezani na obstoječe planinske poti ali izvire ter občasne vodotoke. Čeprav gradbeni posegi na teh območjih niso predvideni, se (še posebno ob padavinskih dogodkih z dolgo povratno dobo) vplivno območje erozijskih kanalov lahko razširi tudi na predvideno območje gradnje na zgornji terasi. V tem primeru lahko pride do razlivanja drobirja in vode, ki se prenašata vzdolž erozijskih kanalov ob večjih padavinskih dogodkih. Investitorjem svetujemo, da pri načrtovanju gradnje upoštevajo ustrezno odvodnjo meteornih voda iz zaledja, bodisi z ureditvijo odvodnih kanalov in dolvodno povezavo z obstoječimi grapami, bodisi z ustreznim ponikanjem.

prostor na tem območju za vsak objekt svetujemo podrobne geomehanske raziskave, s katerimi se bodo lahko projektirali tehnični parametri izkopov, nakloni brežin in pogoji temeljenja ter vsi potrebni tehnični ukrepi za stabilizacijo terena.

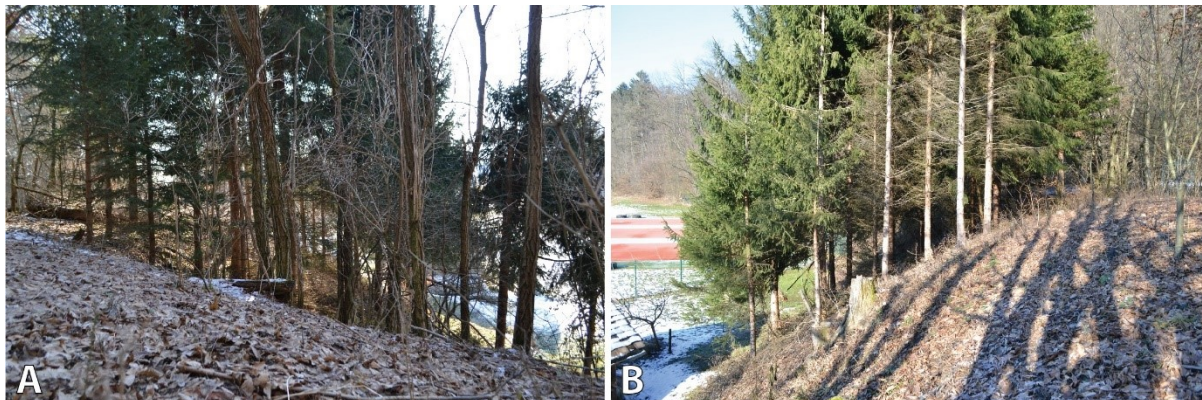
brežine so značilni razmeroma majhni nakloni ($15-20^\circ$). Na terenskem ogledu tam niso bili opaženi jasni ali posredni znaki aktivnih pobočnih masnih procesov (npr. Fotografija 6).

Fotografija 6:: Ravna drevesna debela na severnem delu brežine, ki ne kažejo znakov deformacij: A) pogled proti jugovzhodu (X: 458365, Y: 108733), B) pogled proti severozahodu (X: 458377, Y: 108713).

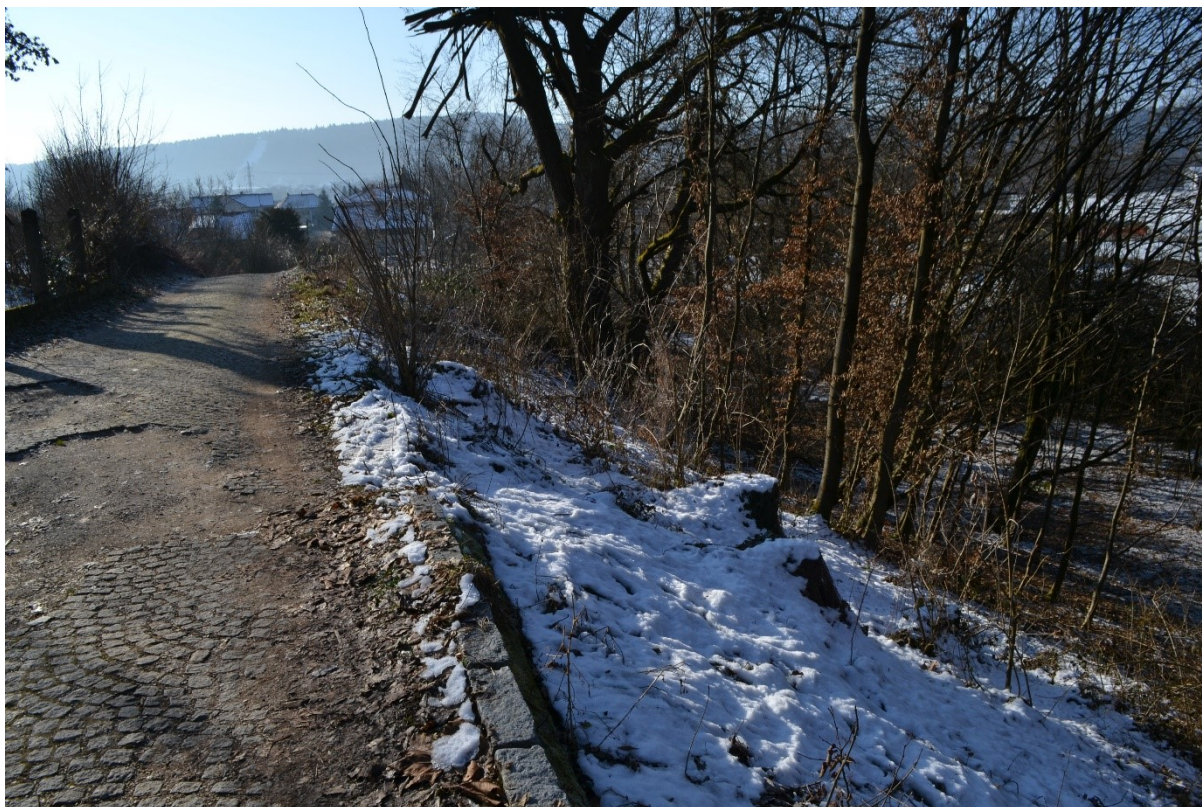
Precej bolj strmi nakloni ($25-30^\circ$) so značilni za brežino na vzhodnem delu območja, ki je vzporedna Seunigovi ulici (Fotografija 7). Med terenskim ogledom tega dela območja niso bili opaženi jasni znaki plazenja, mestoma pa se pojavljajo posredni indikatorji pobočnih masnih premikanj, ki so opisani v nadaljevanju. Nad najbolj strmim delom brežine je cesta močno poškodovana - mestoma se poseda za več kot 20 cm (Fotografija 7, Fotografija 8).

Fotografija 7:: Poškodovana cesta ter strma brežina pod Seunigovo ulico (X: 458411, Y: 108609, pogled proti jugu)

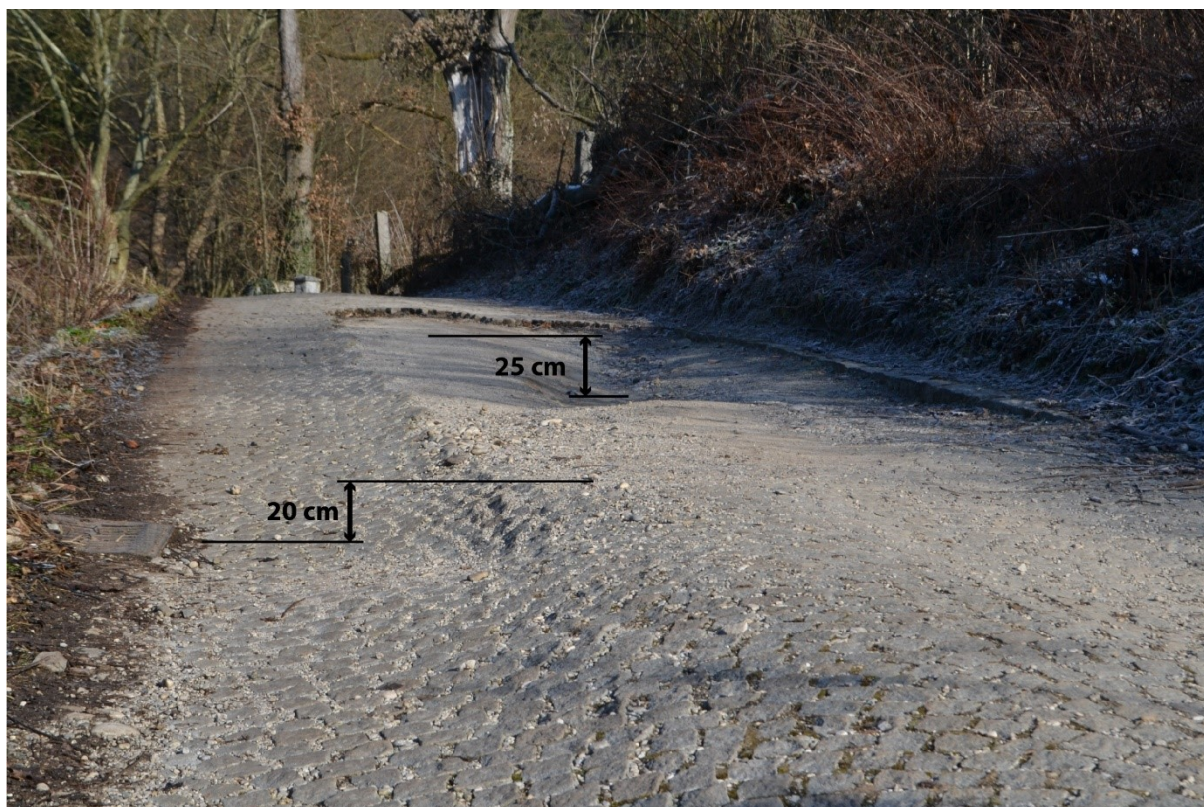
Fotografija 8:: Poškodovana cesta nad strmo brežino (X:458410, Y: 108598, pogled proti severu).

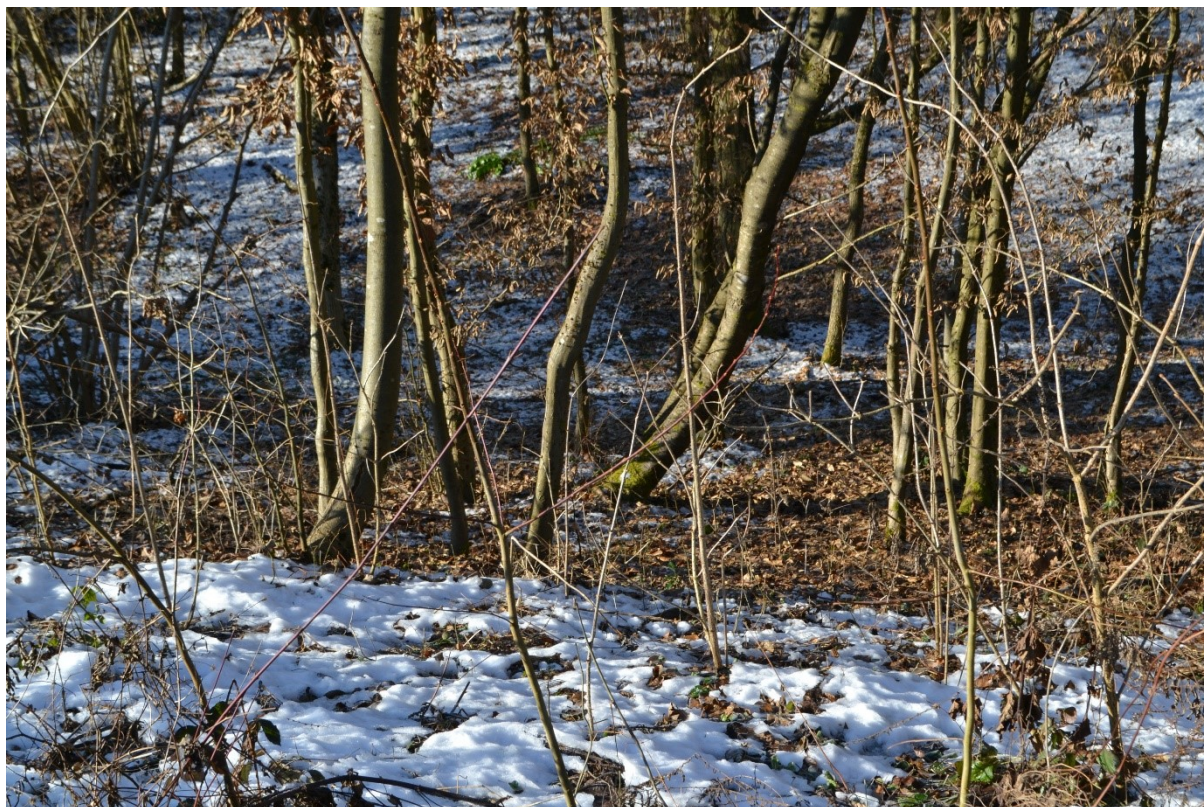
Fotografija 9:: Skupina povitih dreves pod brežino pod Seunigovo ulico (X: 458403, Y: 108633, pogled proti zahodu).

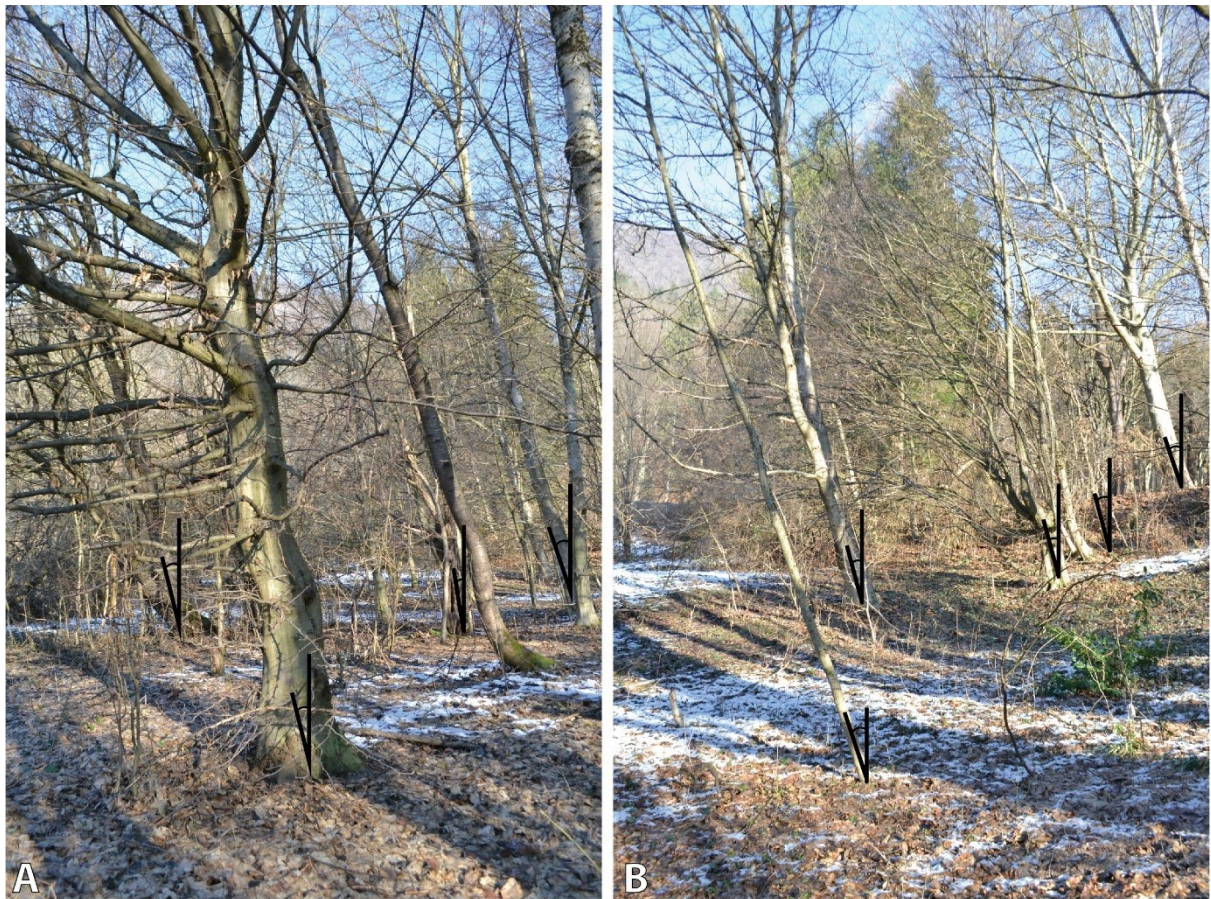
Fotografija 10: Primeri skupin dreves z izrazito nagnjenimi debli: A) na izravnavi (X: 458394, Y: 108645, pogled proti severu), B) na izravnavi v neposredni bližini izravnave (X:458405, Y: 108659, pogled proti severu).

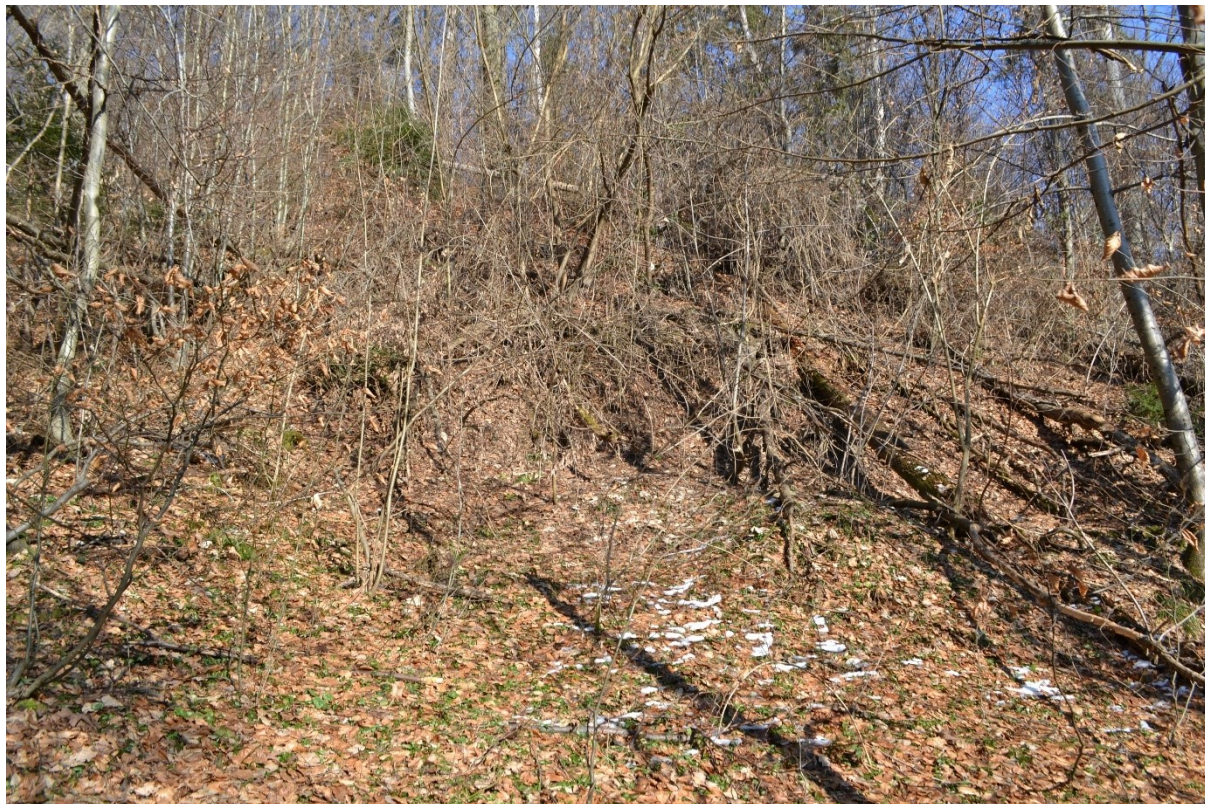
manjši aktiven plitev plaz velikosti približno 10 x 5 m, ki je označen na sliki-Slika 19 in prikazan na sliki- Fotografija 11.

Fotografija 11: Manjši plaz (X: 458404, Y: 108884, pogled proti severovzhodu).

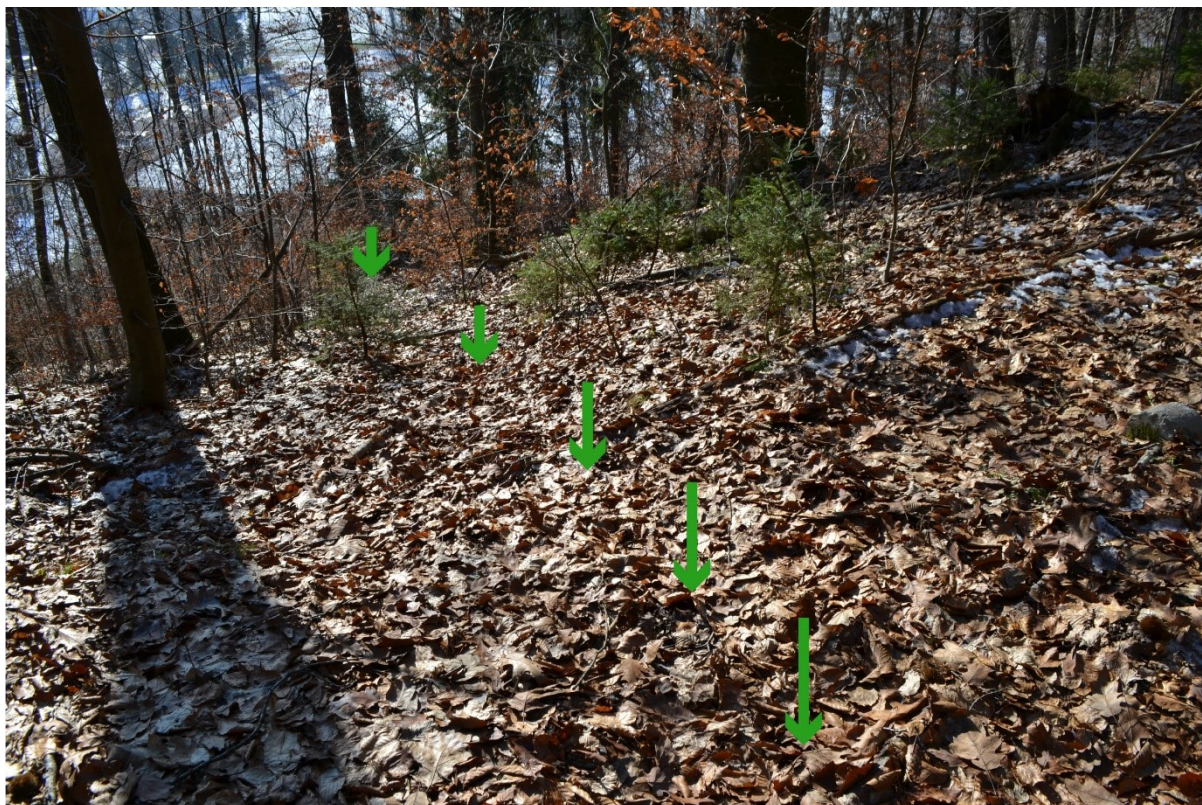
Na skrajnem zahodnem delu ogledanega območja se tik pod vodohranom Policijska akademija nahaja manjši erozijski kanal (kanal 1 na Slika 21), ki v zgornjem delu prečka gozdno cesto (Fotografija 12) ter se nadaljuje navzdol po pobočju v dolžini približno 50 m. Erozija je omejena na ozko območje v neposredni bližini kanala.

Fotografija 12: Manjši erozijski kanal (kanal 1), ki je označen z zelenimi puščicami. Vodarna se nahaja nekaj metrov za lokacijo fotografiranja (X: 458331, Y: 108832, pogled proti jugu).

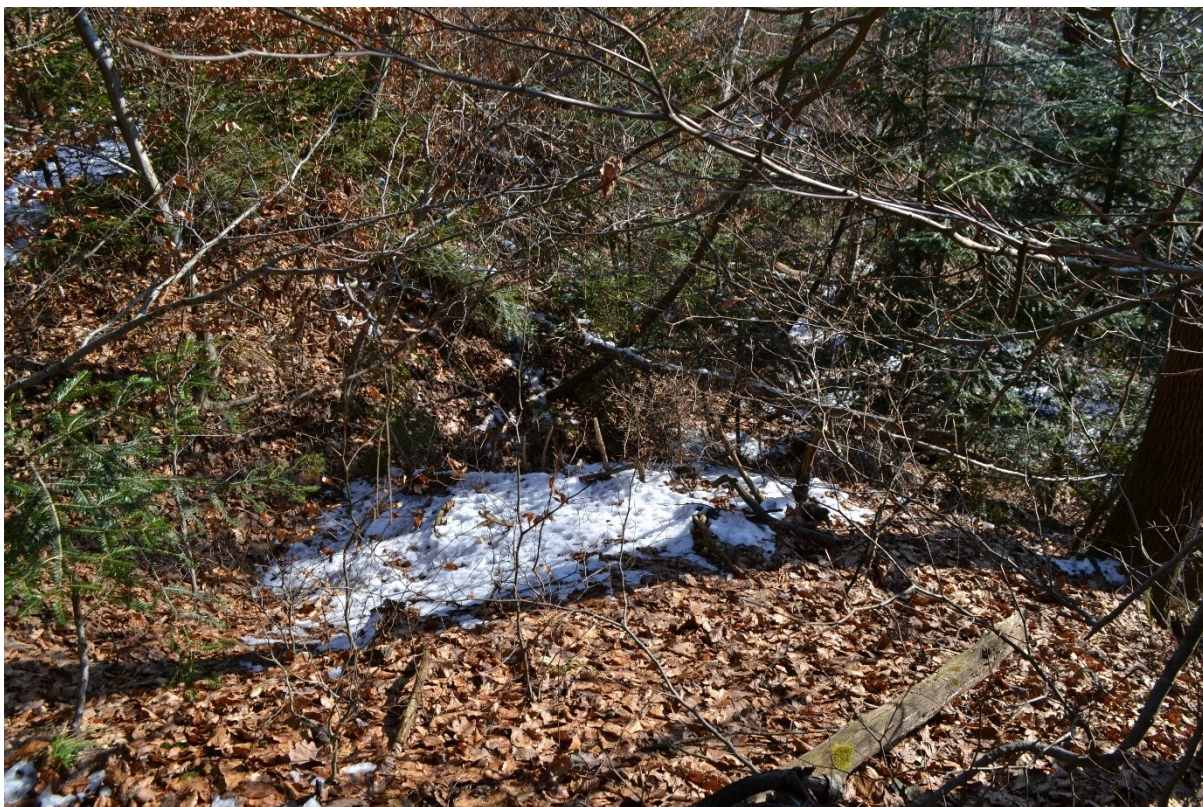
Fotografija 13: Zgornji del erozijskega kanala 2, najvzhodnejši krak (X: 458450, Y: 108924, pogled proti jugovzhodu).

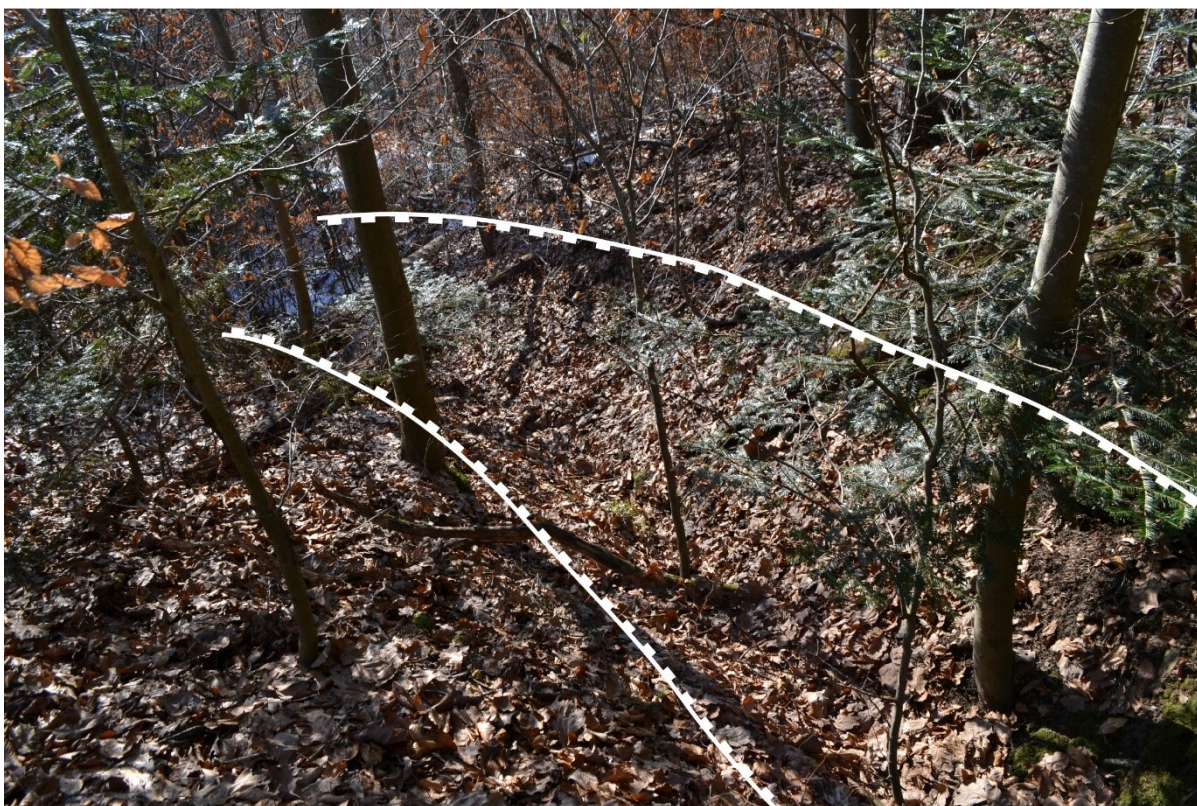
Fotografija 14: Osrednji del erozijskega kanala 2, robova kanala sta označena z belima črtama (X: 458448, Y: 108908, pogled po pobočju navzdol proti jugu).

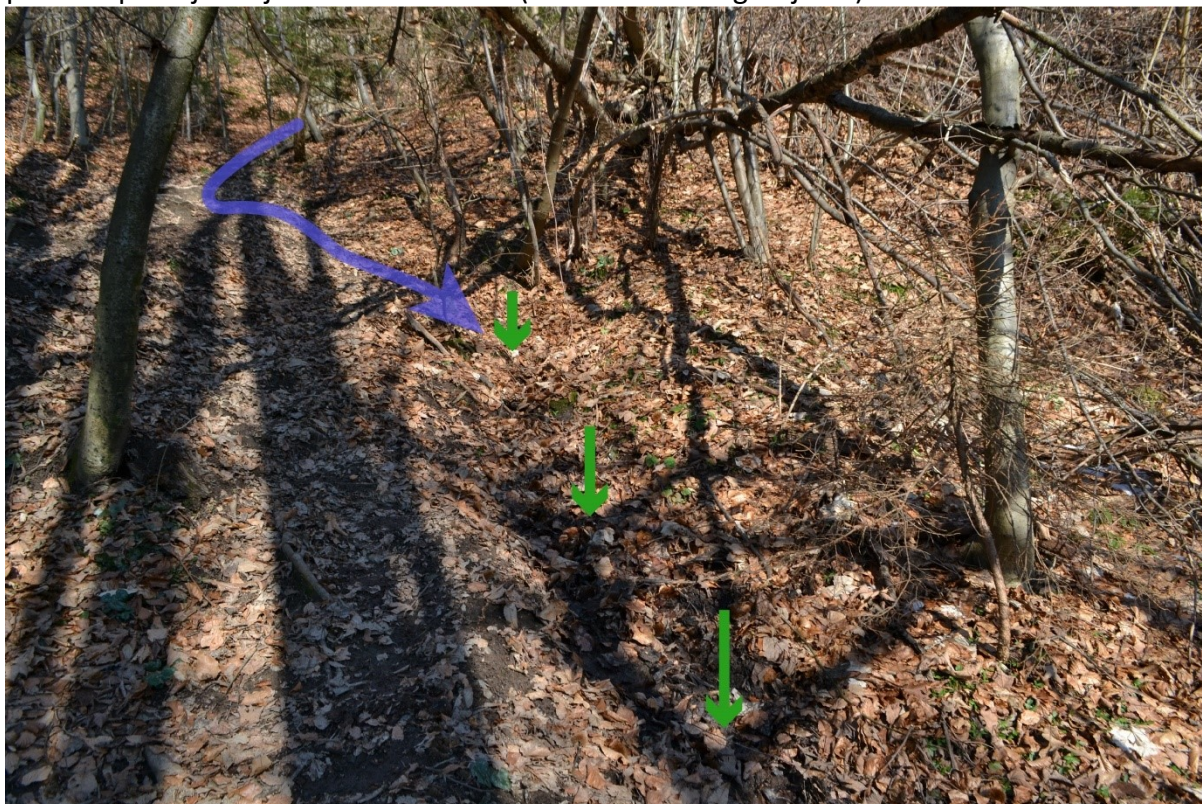
Fotografija 15:: Zgornji del erozijskega kanala, ki je označen z zelenimi puščicami. Levo od kanala je vidna pohodna pot. Ob padavinah voda priteče po planinski poti in se nato prelije po pobočju navzdol. Tok vode je označen z modro puščico (X: 458398, Y: 108899, pogled proti severu).

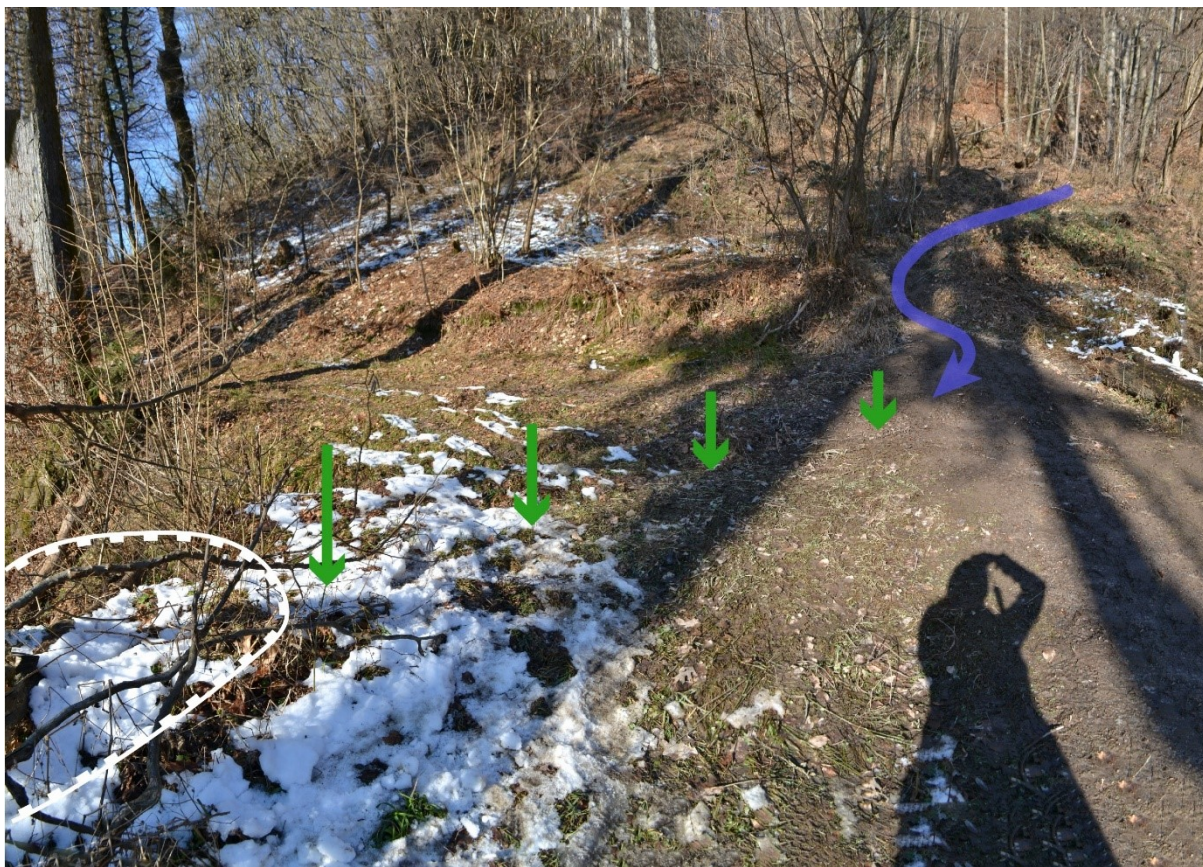
Fotografija 16:: Tik nad območjem obsežnejše erozije kanala 3 (rob območja označen z belo črto), voda priteče po pohodni poti, rahlo vreže v gozdno cesto ter se prelije v strmo pobočje pod cesto (X: 458396, Y: 108858, pogled proti severozahodu).

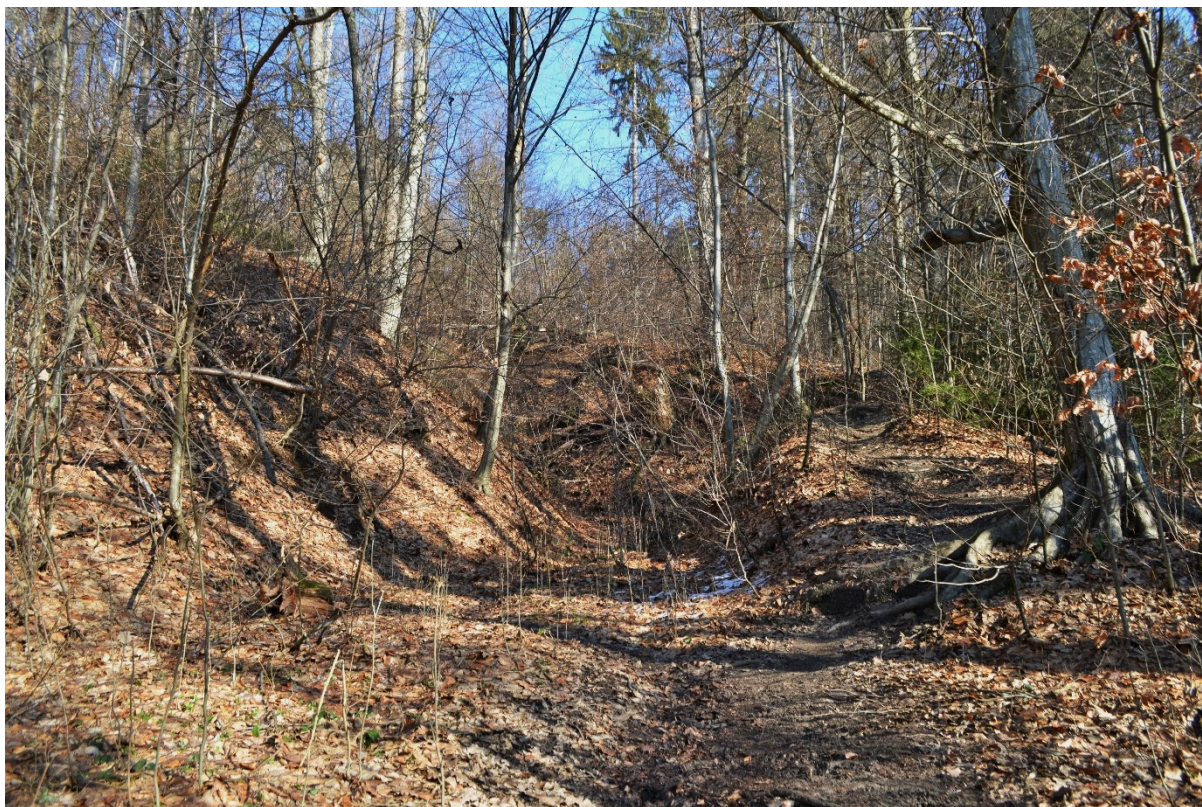
Fotografija 17: Pogled iz spodnjega dela kanala 3 navzgor. Na desni je vidna pohodna pot (X: 458382, Y: 108781, pogled proti severozahodu)

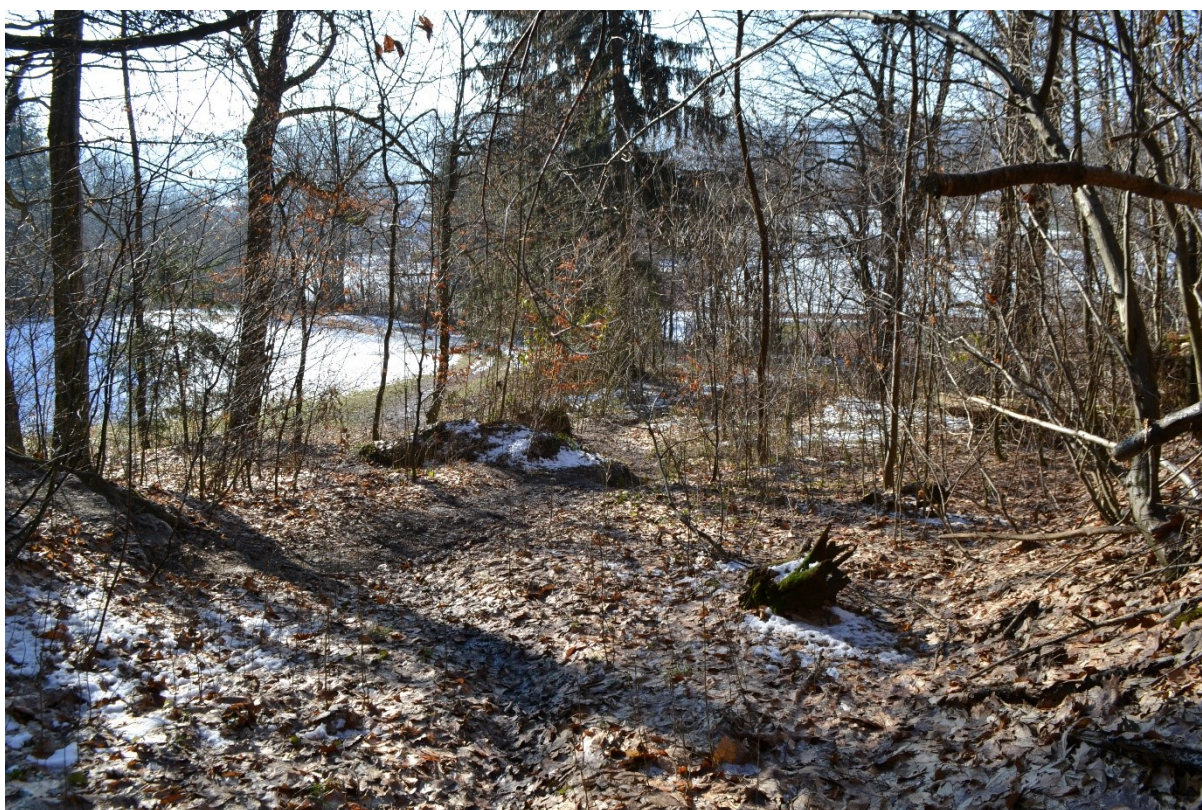
Fotografija 18:: Iztok kanala 3 (X: 458393, Y: 108788, pogled proti jugozahodu)

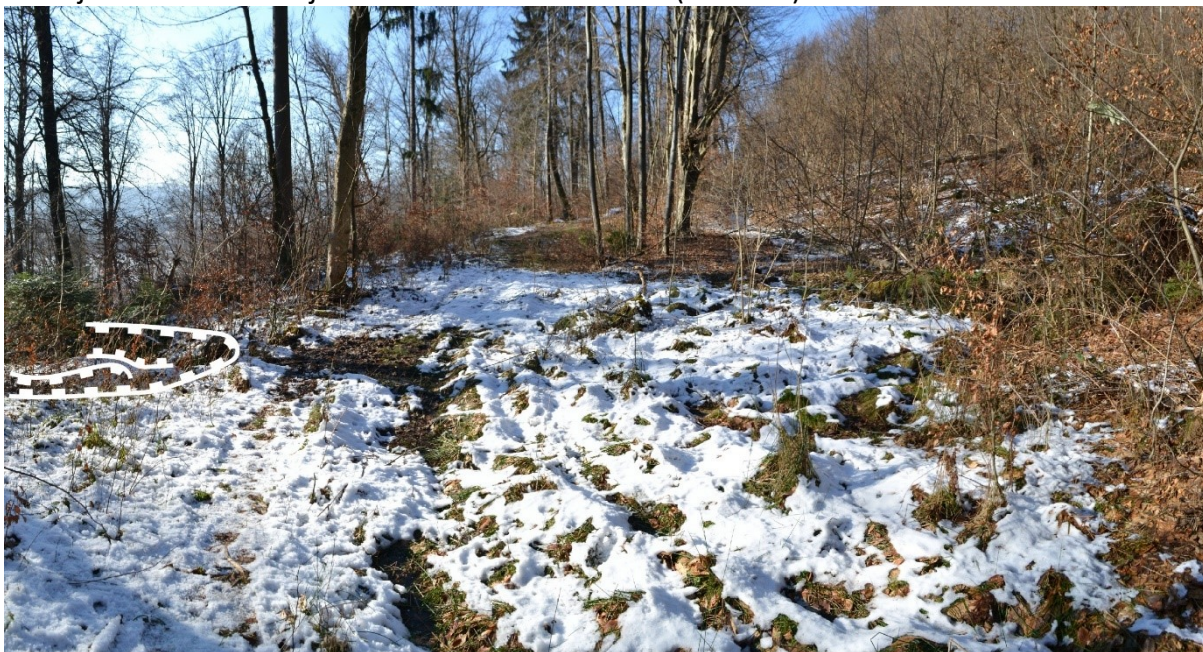
Fotografija 19:: Namočena izravnava nad kanalom 4. Z belo so označeni robovi obeh krakov kanala (X: 458442, Y: 108851, pogled proti zahodu).

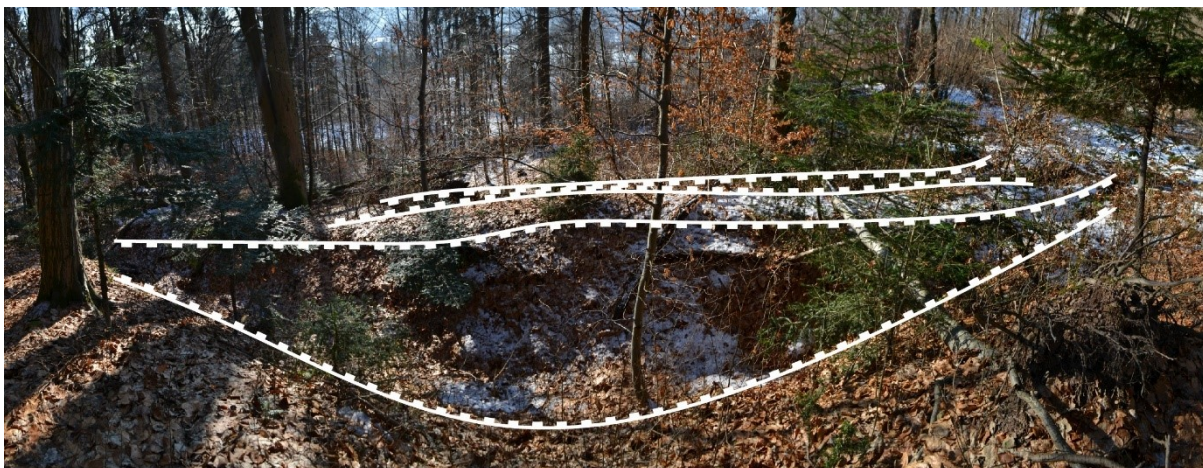
Fotografija 20:: Panorama vzporednih krakov kanala 4, ki sta v zgornjem delu vzporedna (X: 458446, Y: 108840, pogled proti zahodu).

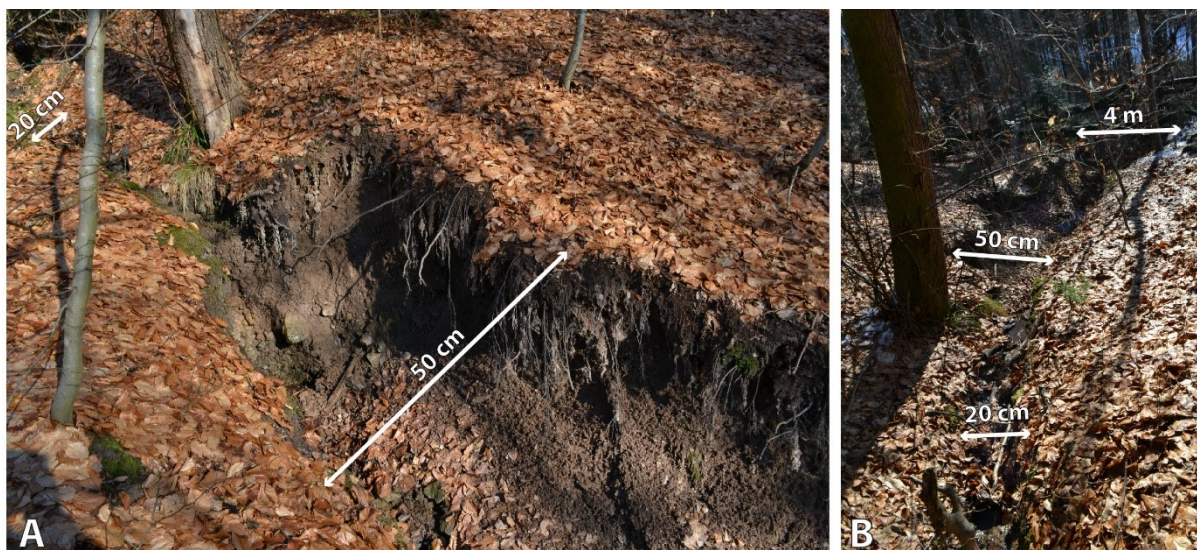
Fotografija 21: Aktivna erozija kanala 4 (X: 458436, Y: 108826), A), pogled proti severu, B) pogled proti jugovzhodu.

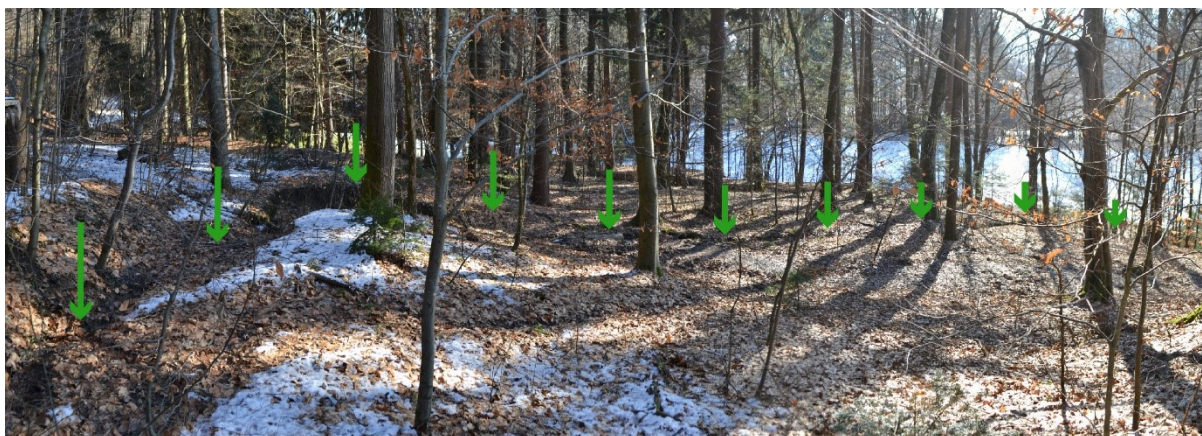
Fotografija 22: Oster zavoj in zaključni del kanala 4 (X: 458459, Y: 108774, pogled proti vzhodu).
