**Dodatne meritve onesnaženosti tal
v Vrtcu Viški vrtci, enota Hiša pri ladji
(Skapinova)**

POROČILO
O ZGRADBI TAL IN
DODATNIH ANALIZAH
V TALNIH PROFILIH IN SONDAH

Ljubljana, 15. junij 2015

Biotehniška
fakulteta
Oddelek za agronomijo

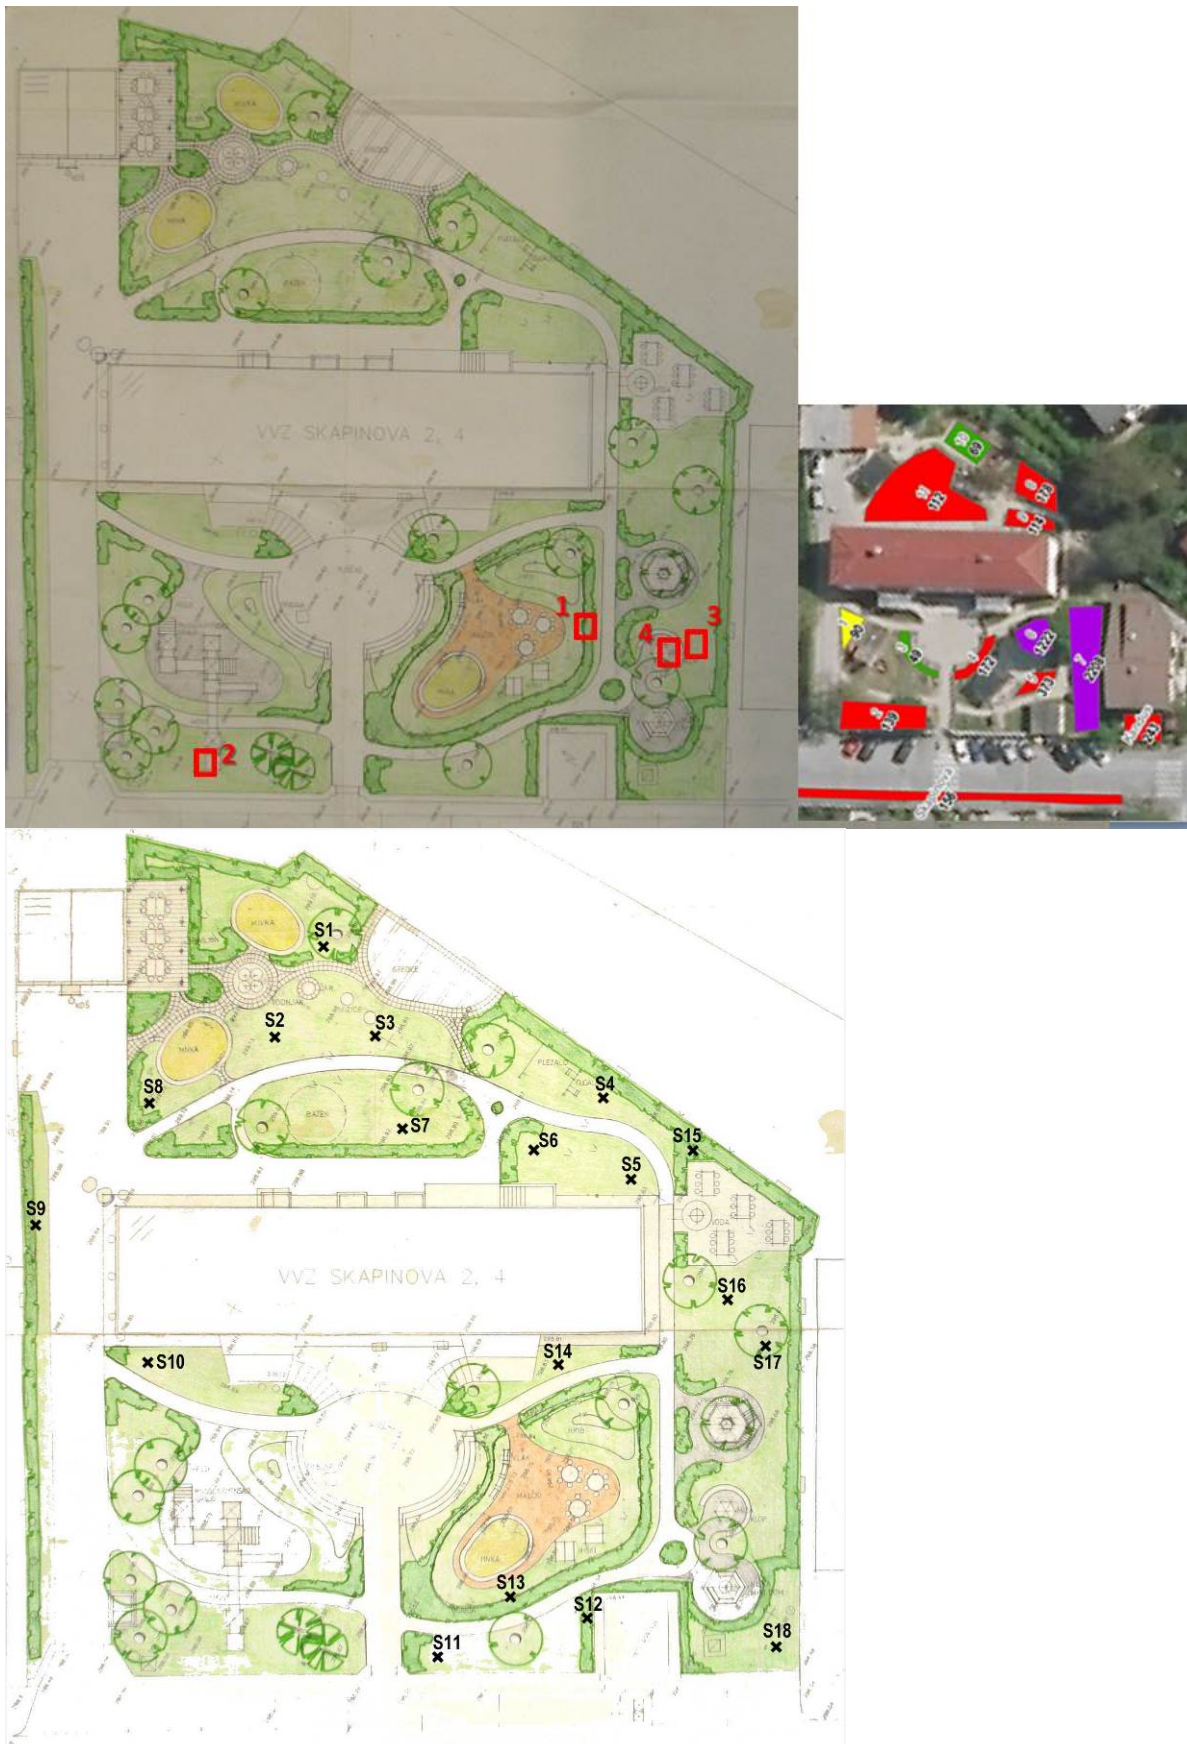
Slika 1: Lokacije izkopa profilov in globokega sondiranja za določitev zgradbe tal in dodatnih meritev onesnaženosti tal v vrtcu Viški vrtci, enota Hiša pri ladji (Skapinova)

Talni profili so bili izkopani strojno 1. junija 2015. Izbrali smo tri lokacije na onesnaženem območju (profili $\Phi 1$, $\Phi 3$ in $\Phi 4$) ter eno lokacijo (profil $\Phi 2$) na neonesnaženem delu vrtca (zelenica kjer je 'zborna' mesto), kjer smo predvidevali, da je sestava tal nespremenjena od odprtja vrtca (Preglednica 1 in Slika 1).

Na osnovi opisa profilov in preliminarnih analiz koncentracij Pb smo določili še dodatne lokacije, kjer smo s sondiranjem do globine 0,9 m odvzeli točkovne vzorce tal, predvsem z namenom ugotoviti globino in prostorsko razporeditev onesnaženih slojev tal. Več sond smo predvideli v SV delu vrtca (za zgradbo), na zelenicah ki so bližje onesnaženim zelenicam (VVO0201-5, VVO0201-6, VVO0201-7) in na manjših zelenicah, ki jih spomladi 2015 nismo vzorčili (Slika 1). Sondiranje smo izvedli 10.6.2015.

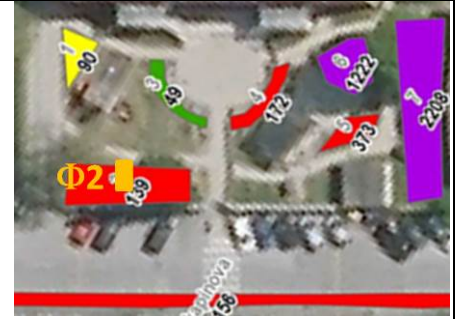
Slika 2: Tla na lokaciji 'zborna mesto' ob zadnji prenovi (2001/2002) niso bila spremenjena; profil (VVO201- Φ 2) je sestavljen iz različnih humusnih, mineralnih in drenažnih slojev, nad mineralnim delom prvotnih tal je nasutje žindre oziroma kuriščnih ostankov (leš)

Profil VVO201- Φ 2 je izkopen na zelenici kjer je 'zborna mesto'. Analize združenih vzorcev opravljenih aprila 2015 (VVO201-2) so pokazale nekoliko povečano vsebnost Pb v slojih 0-10 cm in 10-20 cm in neonesnaženost v sloju 20-30 cm. Zgradba tal kaže veliko različnih slojev, tudi drenažne plasti in sloj žlindre v globini 76 cm; ostanek prvotnih tal (le mineralni del) je na tej lokaciji na globini 95 cm.

<p>0 – 30 cm; površinsko nasutje ilovnate teksture, srednje humozno, grudičaste do oreškaste strukture, s 5 – 10 % skeleta, mešane oblike;</p> <p>30 – 50 cm; dva sloja mineralnih tal, skeleta < 5 %, organska snov po rovih korenin, veliko deževnikov</p> <p>50 – 65 cm; drenažni sloj iz proda velikosti do 80mm, delež peska < 10 %</p> <p>65 – 76 cm; mineralni sloj meljasto ilovnate teksture, malo marmoracij in kosi lončevine</p> <p>76 – 95 cm; antropogeni material (leš, žlinda, kurilni ostanki, ...)</p> <p>95 – 110 cm +; mineralni za vodo slabše propustni sloj (marmoracije) meljasto ilovnate do glinasto ilovnate teksture, (predvidoma prvotna tla)</p>	
--	--	--

Koncentracije Pb v tleh v sloju, kjer smo našli kurilne ostanke (leš) so malo nad kritično vrednostjo (660 mg/kg). Leš smo identificirali le v profilu 2 na globini 76 do 95 cm, vendar se verjetno mestoma pojavlja tudi drugod. Po pripovedovanju hišnika vrtca, je bil leš nekoč uporabljen za nasutje poti, ki je bila nato asfaltirana.

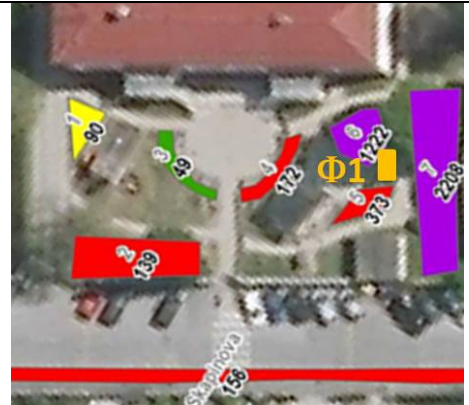
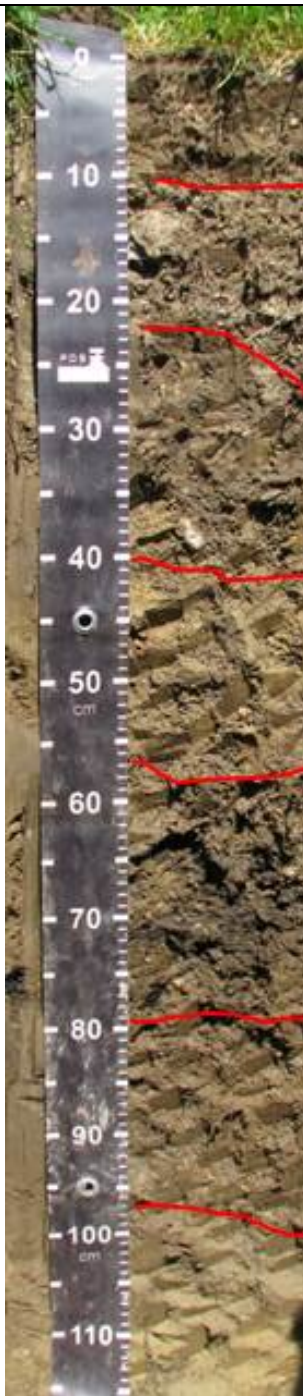
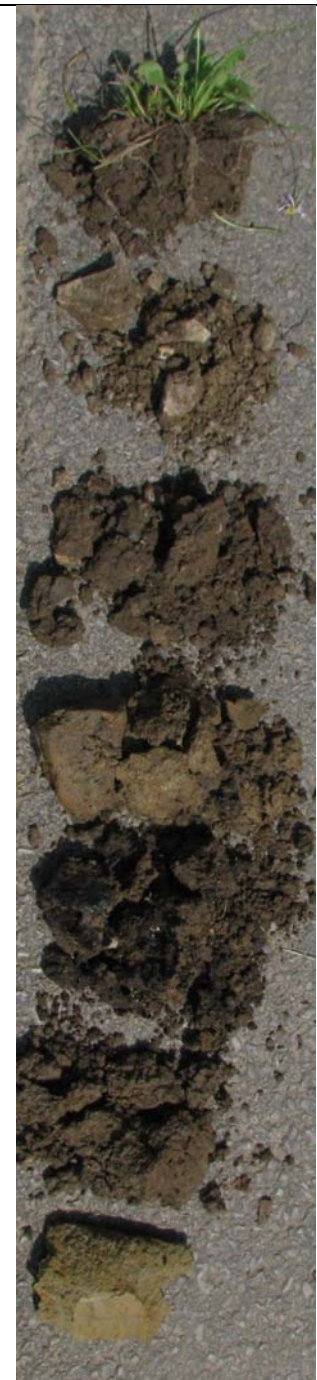
Slika 3: Nasutje zemljine s karbonatnim gramozom do globine 40 cm in ostanki kurišča na globini 55 – 78 cm v profilu VVO201-Φ1.

Profil VV0201-Φ1 je izkopan na zelenici na levi strani potke, ki vodi mimo pergole proti igriščem na vzhodni strani zgradbe. Analize združenih vzorcev 'Ob drevesu' (VV0201-6) in 'Ob pergoli' (VV0201-5) opravljene aprila 2015 so pokazale kritično onesnaženost predvsem v slojih 10–20 cm in 20–30 cm. Zgradba tal kaže več plasti, ki so bile nasute preko prvotnih tal, ki so na tej lokaciji na globini 78 cm.

0 – 40 cm;

površinsko nasutje s teksturno lažjo zemljino in veliko skeleta (ostrorob gramoz karbonatnega porekla), ki ga je največ v globini od 10 – 25 cm)

40 – 55 cm;

mineralni sloj meljasto ilovnate teksture, gost, nekoliko drobljiv, z malo skeleta in posameznimi kosi opeke

55 – 78 cm;

sloj z ostanki oglja (kurišče gradbenih odpadkov)

78 – 120 cm +;

predvidoma prvotna tla, slabo humozen včasih površinski horizont in spodaj mineralni za vodo slabo propustni (marmoracije) horizont tal

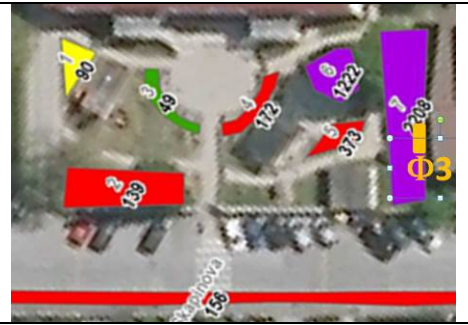
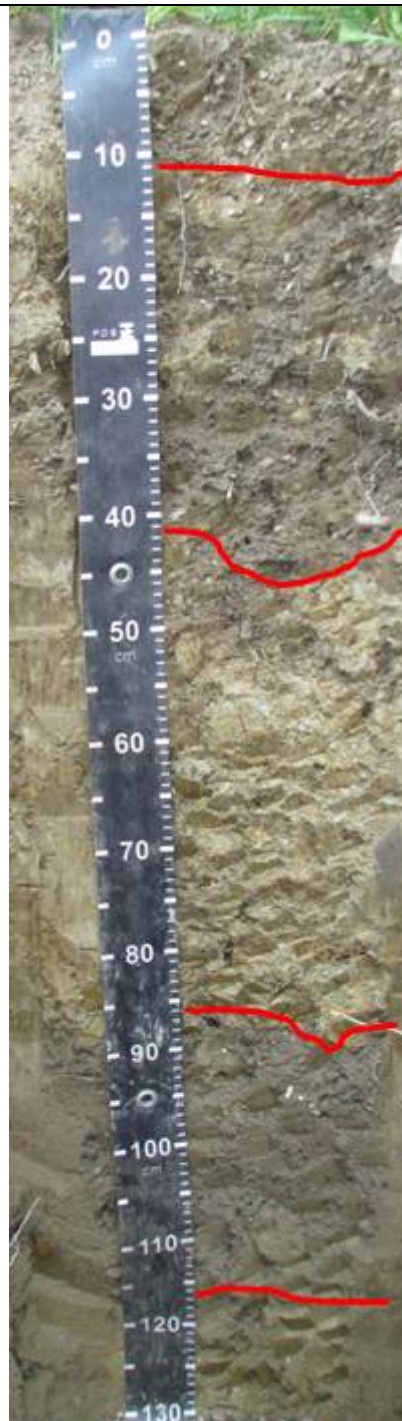
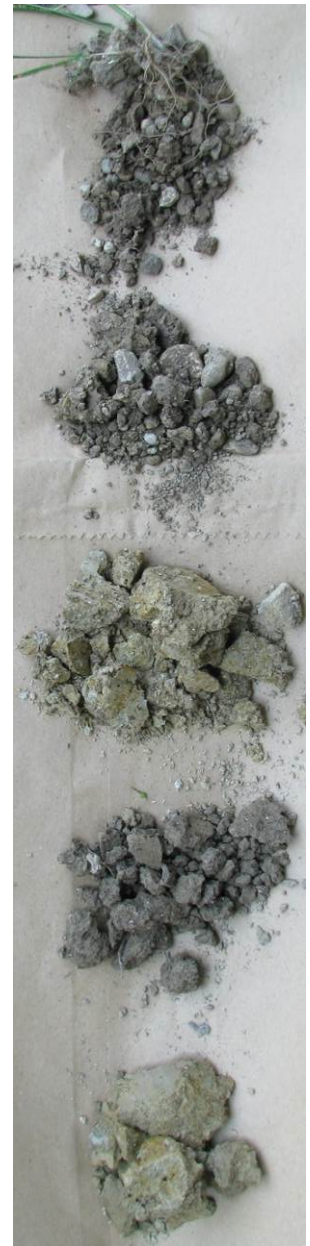
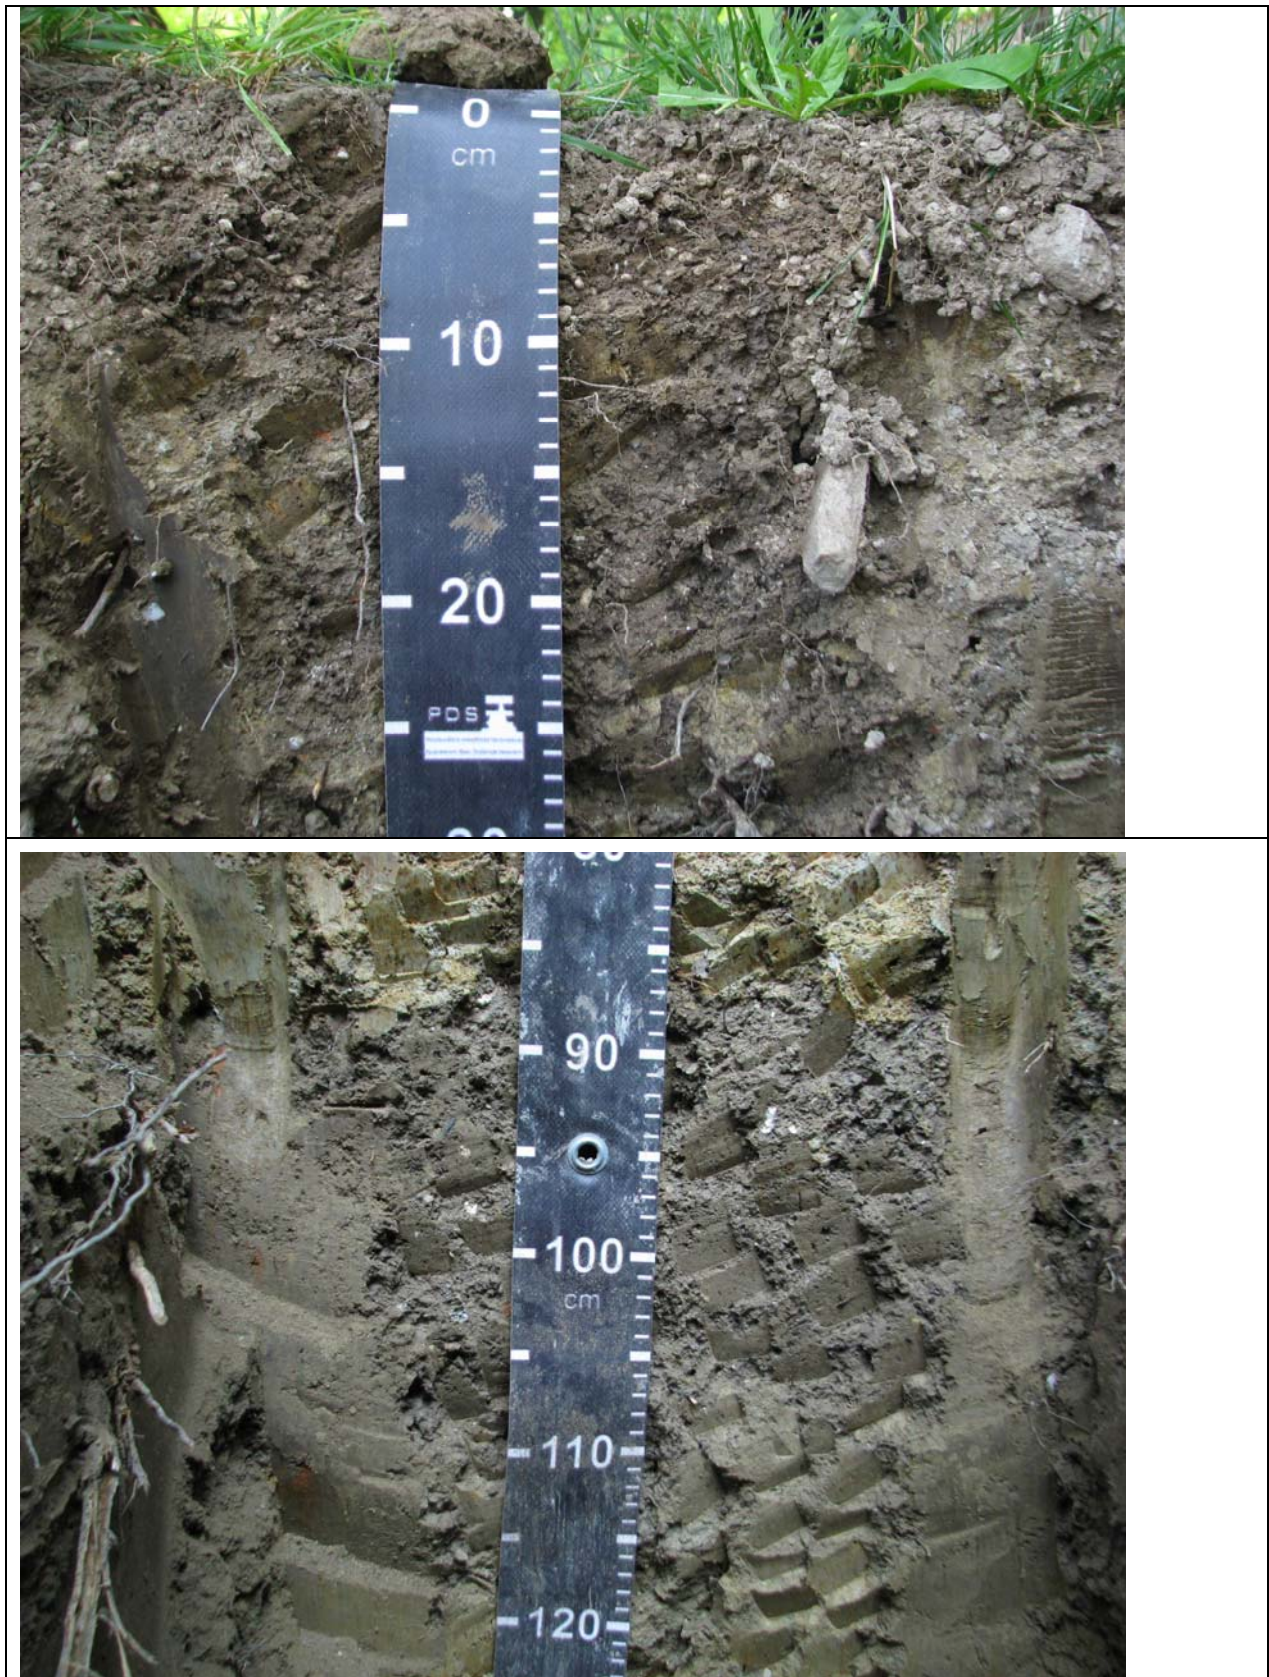
Profil VVO201-Φ3 je izkopan na zelenici z lipo, kjer smo pri analizi združenih vzorcev aprila 2015 (VVO201-7) zabeležili največjo (kritično) onesnaženost, ki narašča od površine do globine 30 cm.

Zgradba tal kaže na nasutje dveh plasti preko prvotnih tal, ki so na tej lokaciji na globini 85 cm.

0 – 40 cm;

površinsko nasutje s teksturno lažjo zemljino in veliko skeleta (ostrorob gramoz karbonatnega porekla), ki ga je največ v globini od 0 -10 cm)

40 – 85 cm;

mineralni sloj, glinasto ilovnate teksture, gost, zbit, težko drobljiv, za vodo je slabše propusten (marmoracije), vsebuje posamezne koščke opeke

85 – 130 cm;

predvidoma prvotna tla, slabo humozen nekdanj površinski horizont in spodaj mineralni za vodo slabo propustni (marmoracije) horizont tal

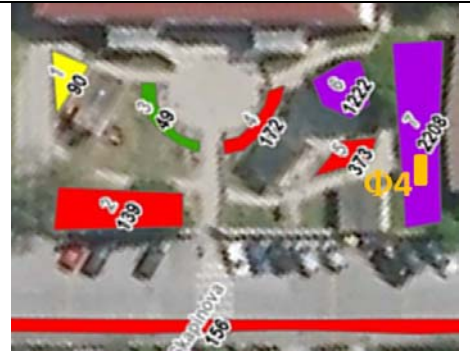
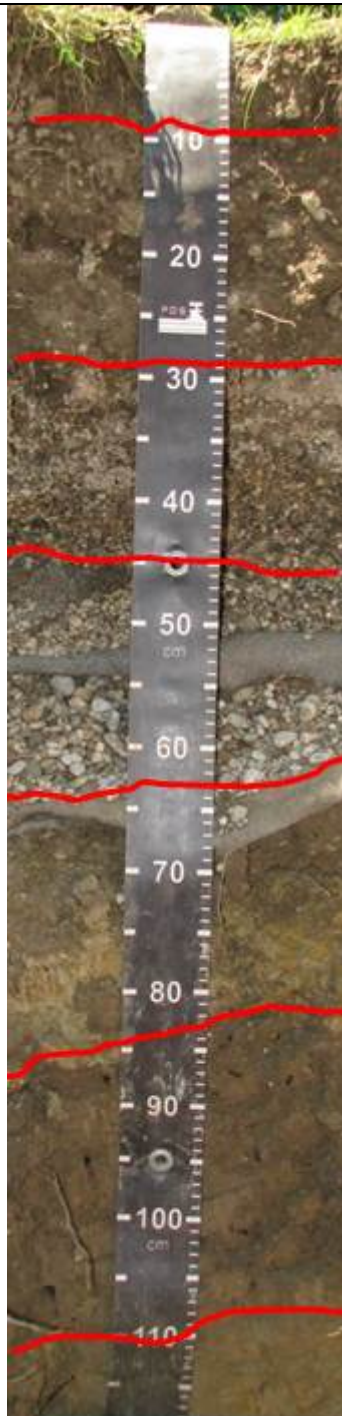
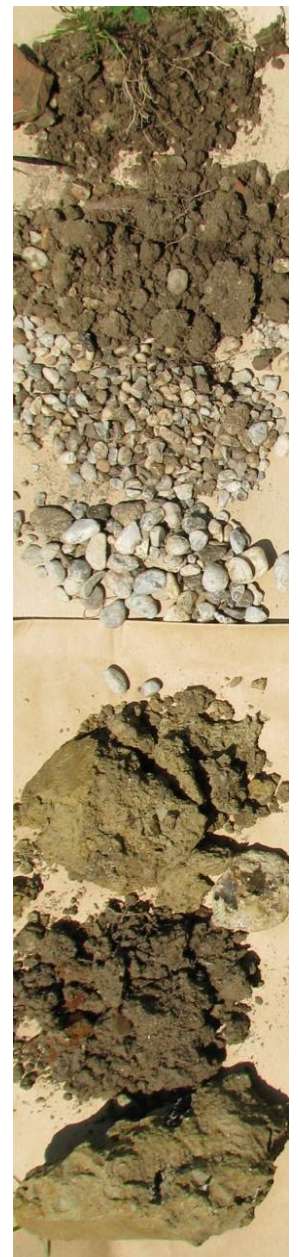
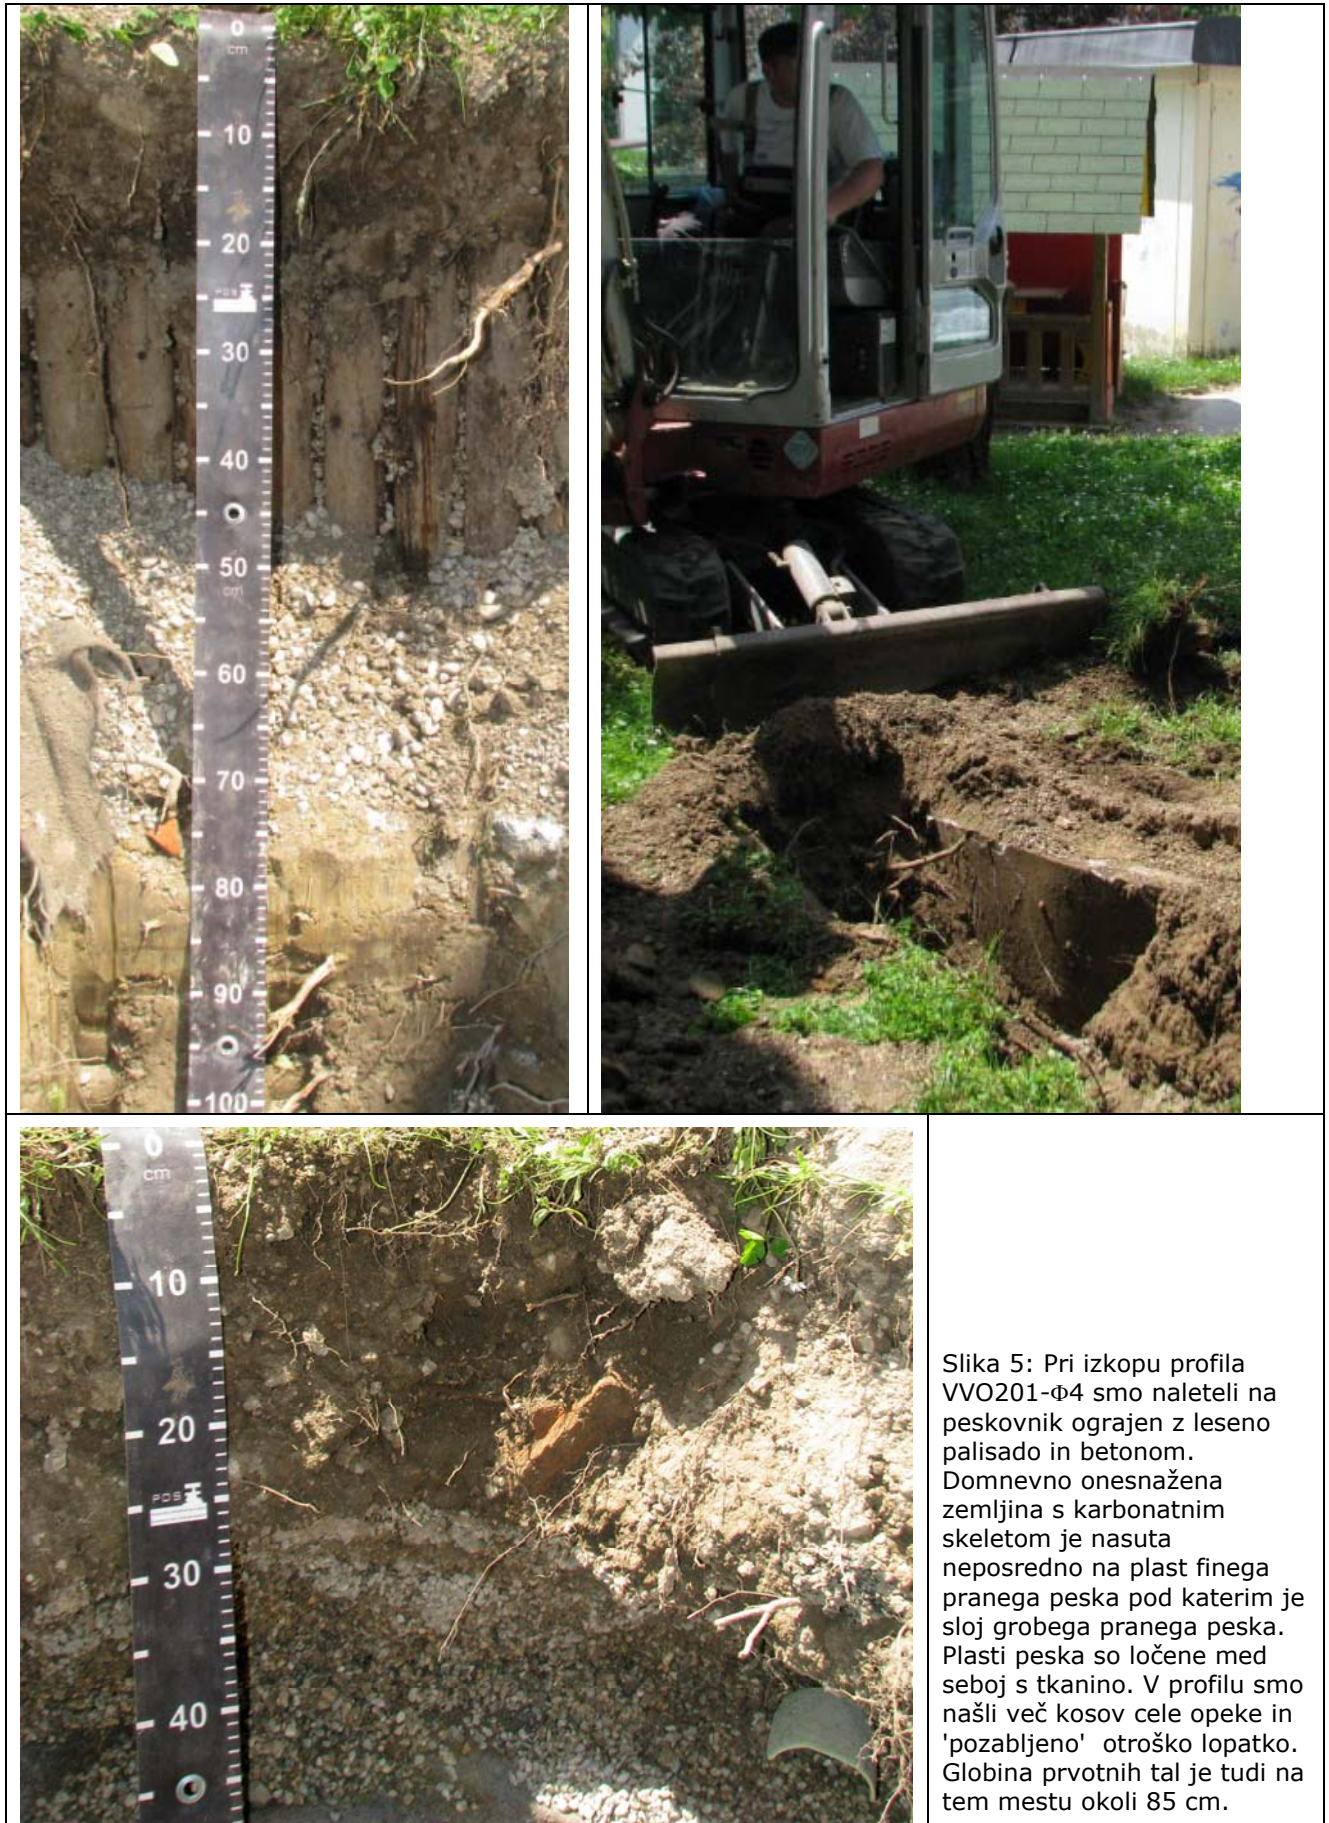
Profil VV0201-Φ4 je izkopan na zelenici z lipo, kjer smo pri analizi združenih vzorcev aprila 2015 (VV0201-7) zabeležili največjo (kritično) onesnaženost, ki narašča od površine do globine 30 cm. Pri izkopu profila smo naleteli na zasuto peščeno igrišče ograjeno z lesenimi palisadami in betonom. Zgradba tal kaže na nasutje onesnažene zemljine preko dveh plasti pranega peska ločenih s tkanino. Tudi na tej lokaciji so prvotna tla na globini 85 cm.

0 – 28 cm;

površinsko nasutje s teksturno lažjo zemljino, delež skeleta od 10 – 20 vol% (ostrorob gramoz karbonatnega porekla), več ga je zgoraj; prisotni kosi opeke (tudi večji kosi cele opeke)

28 – 45 cm;

sloj pranega peska (< 8mm), pred prenovo površina otroškega igrišča (ograjeno z betonom in leseno palisado), v njega se spira prekrivna zemljina

45 – 62 cm;

sloj pranega peska (8 – 32 mm), plasti peska so med seboj ločene s filcasto tkanino

62 – 83 cm;

mineralni sloj, gost, zbit, glinasto-ilovnate teksture, prisotni le posamezni kosi skeleta, rovi deževnikov

83 – 120 cm +;

predvidoma prvotna tla, slabo humozen nekdanj površinski horizont in spodaj mineralni za vodo slabo propustni (marmoracije) horizont tal

Ločili in shranili smo tudi prani pesek iz starega peskovnika, ki je bil nekoč namenjen igri otrok. Analize so pokazale, da je koncentracija Pb v tem pesku majhna (54 mg/kg).

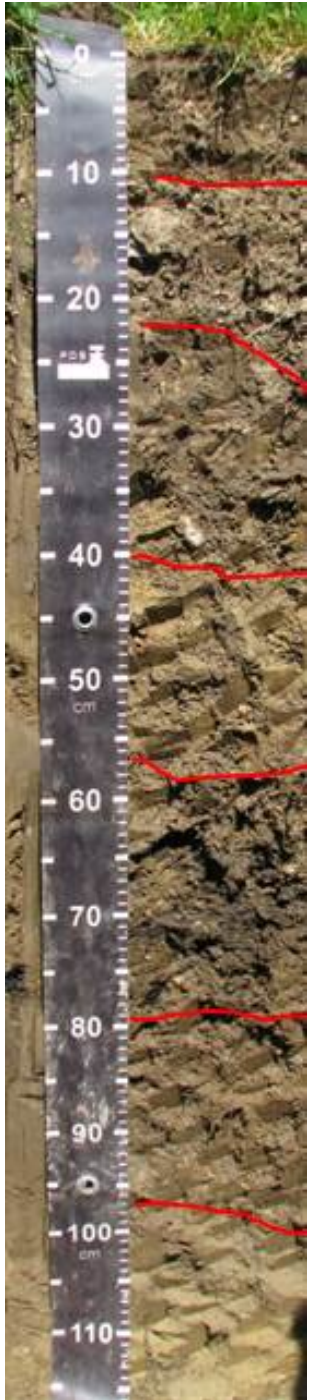
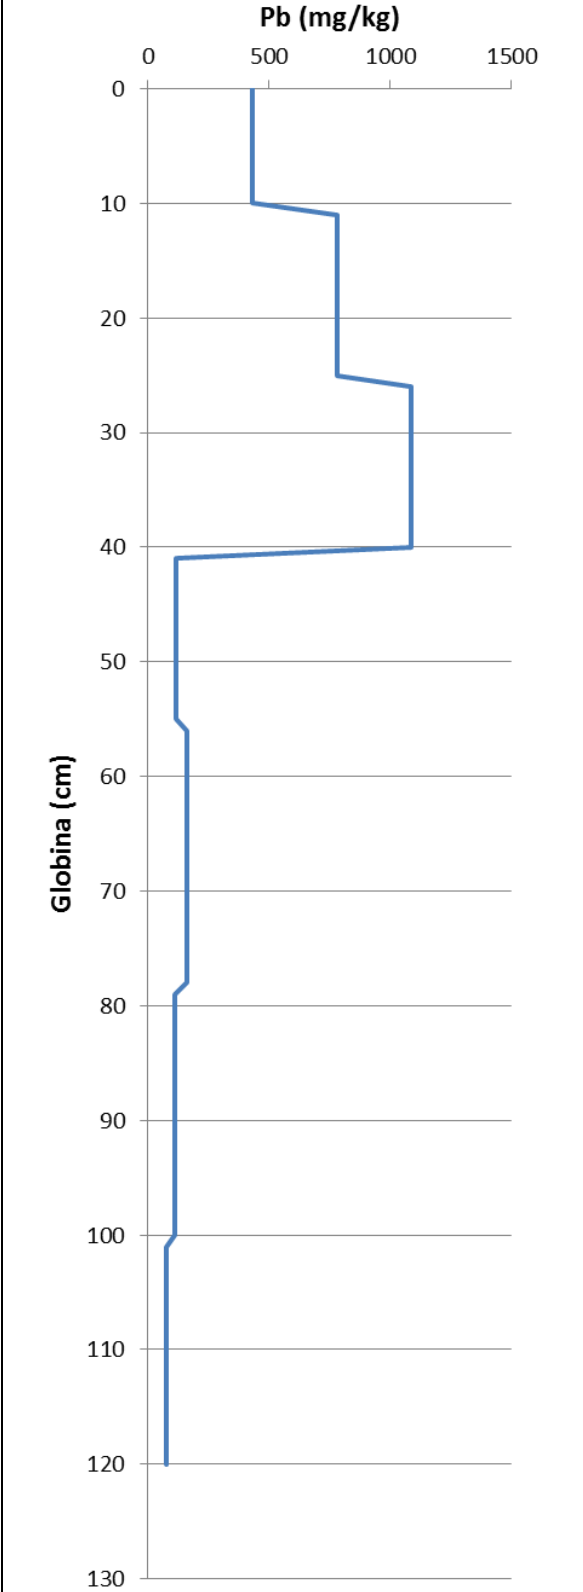
3.1.5.2 Koncentracije Pb v profilu VV0201- PROFIL Φ1

Globina (cm)	Pb (mg/kg)	0	~1000	10	~1000	20	~800	30	~700	40	~700	50	~700	60	160	70	~700	80	~700	90	~700	100	~700	110	~700	120	~700	130	~700	<p>Povečane koncentracije Pb v tleh se pojavljajo v prvih treh slojih, kjer je prisoten ostrorobi karbonatni drobir. Vrednosti z globino naraščajo; večja se tudi delež skeleta.</p> <p>Rahlo povečane vrednosti Pb (160 mg/kg) v plasti, kjer so bili ostanki kurišča gradbenih odpadkov.</p> <p>V spodjem avtohtonem sloju tal so vrednosti Pb pod 100 mg/kg.</p>
Globina (cm)	Pb (mg/kg)																															
0	~1000																															
10	~1000																															
20	~800																															
30	~700																															
40	~700																															
50	~700																															
60	160																															
70	~700																															
80	~700																															
90	~700																															
100	~700																															
110	~700																															
120	~700																															
130	~700

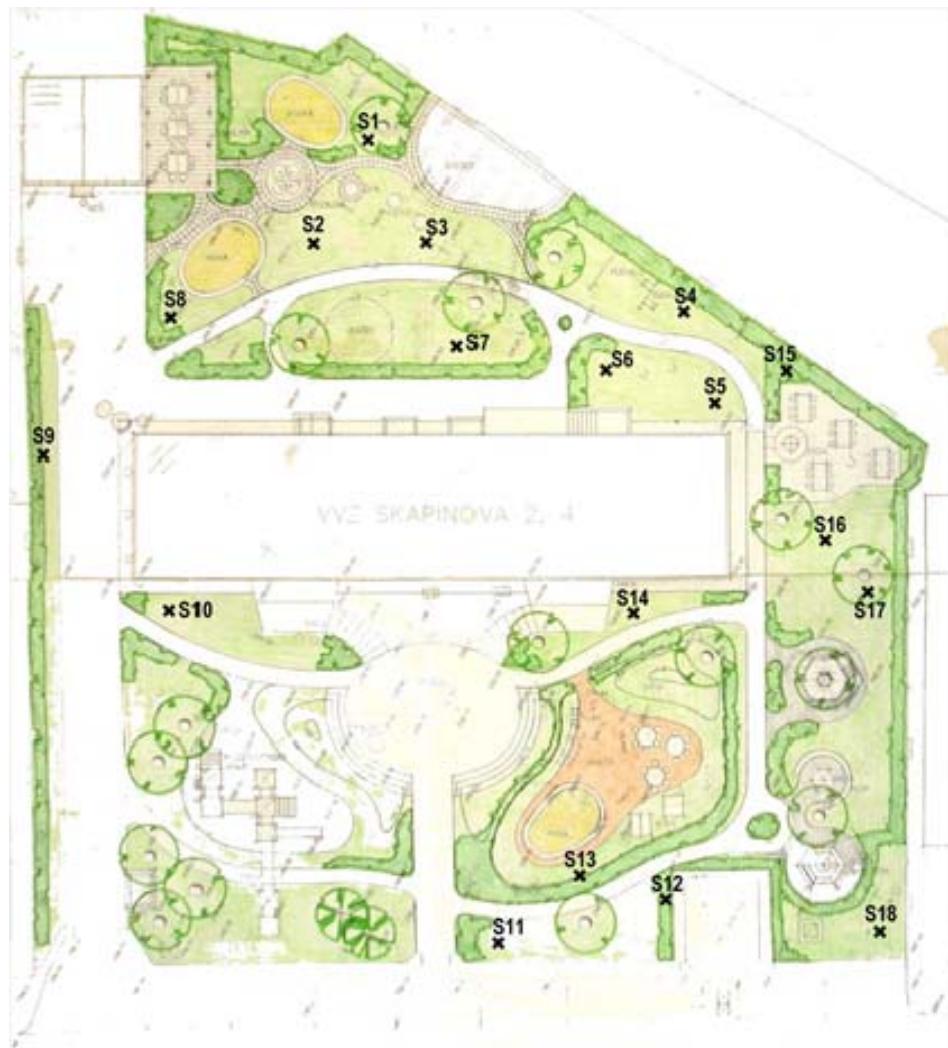
3.1.8 Koncentracije Pb v vzorcih odvzetih iz sond

Ugotovili smo, da je heterogenost tal zelo velika. Močno onesnaženi sloji se pojavljajo večinoma na J delu igrišča (S12-S18). Izjema je sonda S9, kjer so v zgornjem sloju tal koncentracije preko 800 mg/kg. Sonda S9 je bila odvzeta v neposredni bližini asfaltirane dovozne poti, kar je verjetno posledica ostankov gradbenega materiala, to je ostrorobega kamninskega drobirja karbonatnega značaja, ki so ga uporabili ob asfaltiranju poti.

V sondi 12, ki se nahaja v neposredni bližini zidanega objekta ob Skapinovi ulici, so zelo velike koncentracije Pb v celotnem talnem profilu do globine 90 cm, kar bi prav tako lahko bilo posledica ostankov onesnaženega materiala ob gradnji tega objekta.

Ekstremno velike koncentracije Pb, preko kritične vrednosti, se pojavljajo na območju sond S15 - S18, večinoma do globine 50 cm. V spodnjih globinah so vrednosti preko opozorilne vrednosti.

Velika heterogenost v koncentracijah Pb kaže, da je bil material navožen in razporejen po površini zelo neenakomerno in da je verjetno velika variabilnost tudi v vsebnosti Pb v tem materialu. Onesnažen material je bil razporejen po J delu igrišča, kjer so bili prej stari peskovniki in pomešan z rodovitno zemljino, ki je bila pripeljana od drugod ali so jo odstranili iz površin, kjer so urejali poti in igrala.

Predlagamo, da se za analizo odpadka odvzame povprečni reprezentativni vzorec iz J dela igrišča do globine 50 cm (območje sond S11-S18). Na osnovi analize skupne vsebnosti nevarnih snovi in snovi v izlužku, ter na osnovi ugotovljenega izvora tega materiala, naj se poišče primerno deponijo.
