**Dodatne meritve onesnaženosti tal
v Vrtcu Viški vrtci, enota Hiša pri ladji
(Skapinova)**

POROČILO

Datum: 15. april 2015

NAROČNIK: Mestna občina Ljubljana, Mestna uprava, Oddelek za varstvo okolja
Zarnikova 3, 1000 Ljubljana

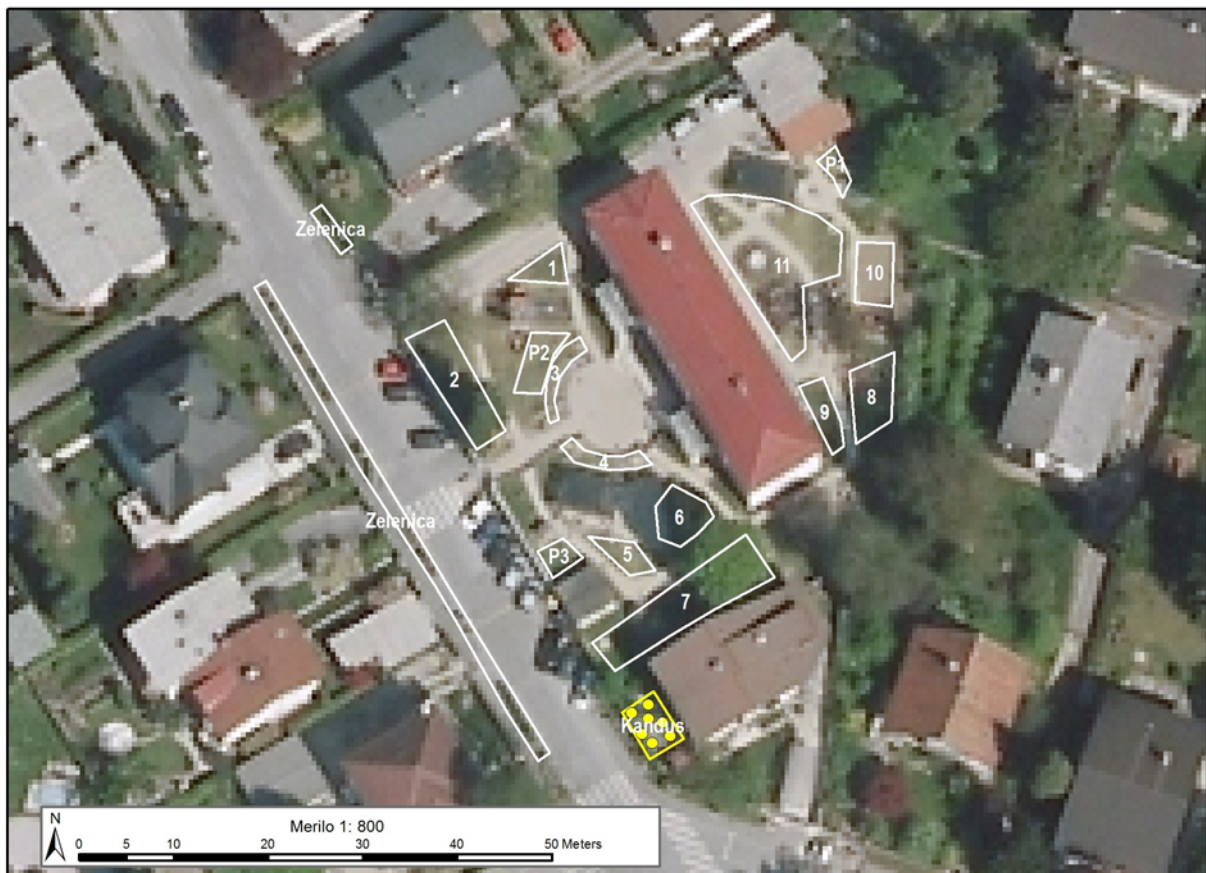
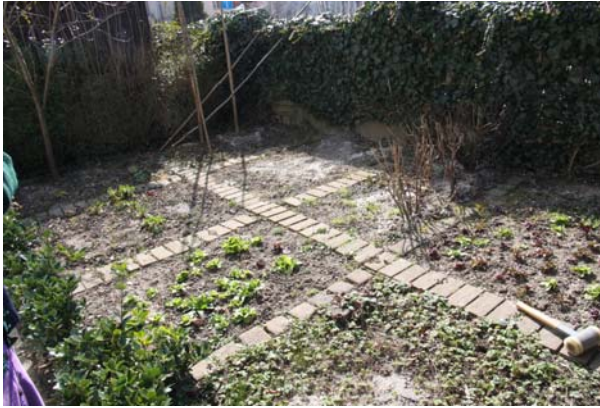
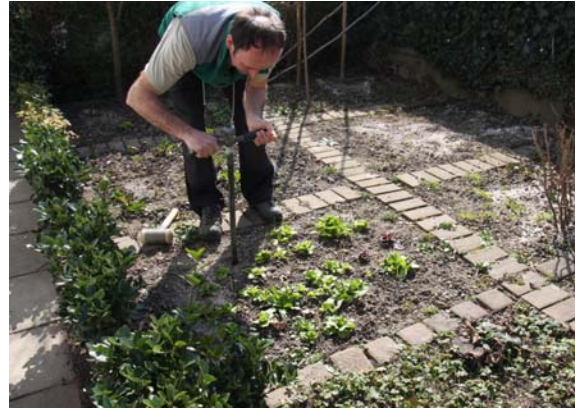
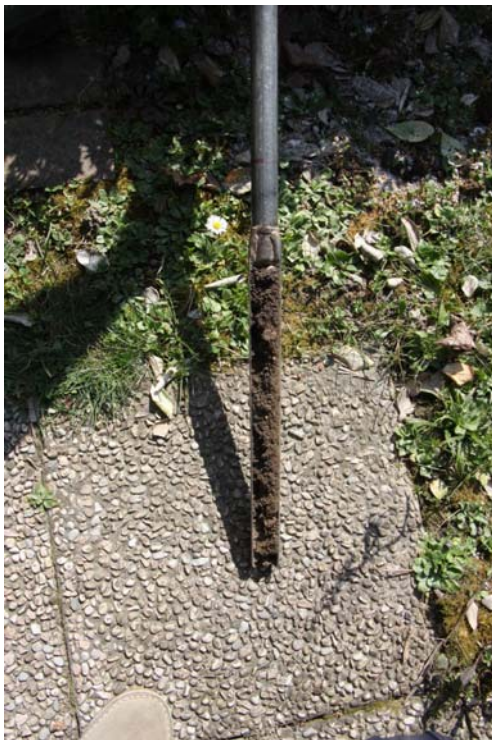
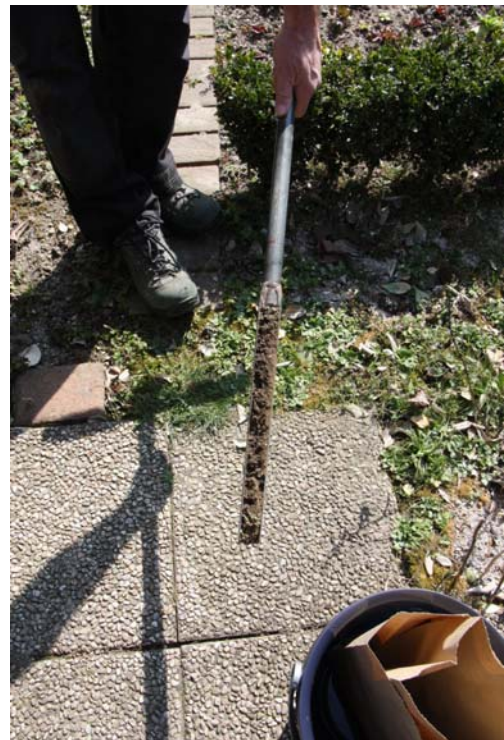
3.1.1 VV0201-KANDUS

Zelenjavni vrt na lokaciji »Bajtova 10«. (Kandus Nataša)

Uporabljajo pepel, jajčne lupine, oglje in občasno hlevski gnoj. Gojijo vrtnine. Vrt imajo 15 let, zemljo so verjetno navozili. Obdelava: plitvo prekopavanje, štihajo ne! Vzeti so bili vzorci iz globin 0-10 cm, 10 – 20 cm in 20 – 30 cm.

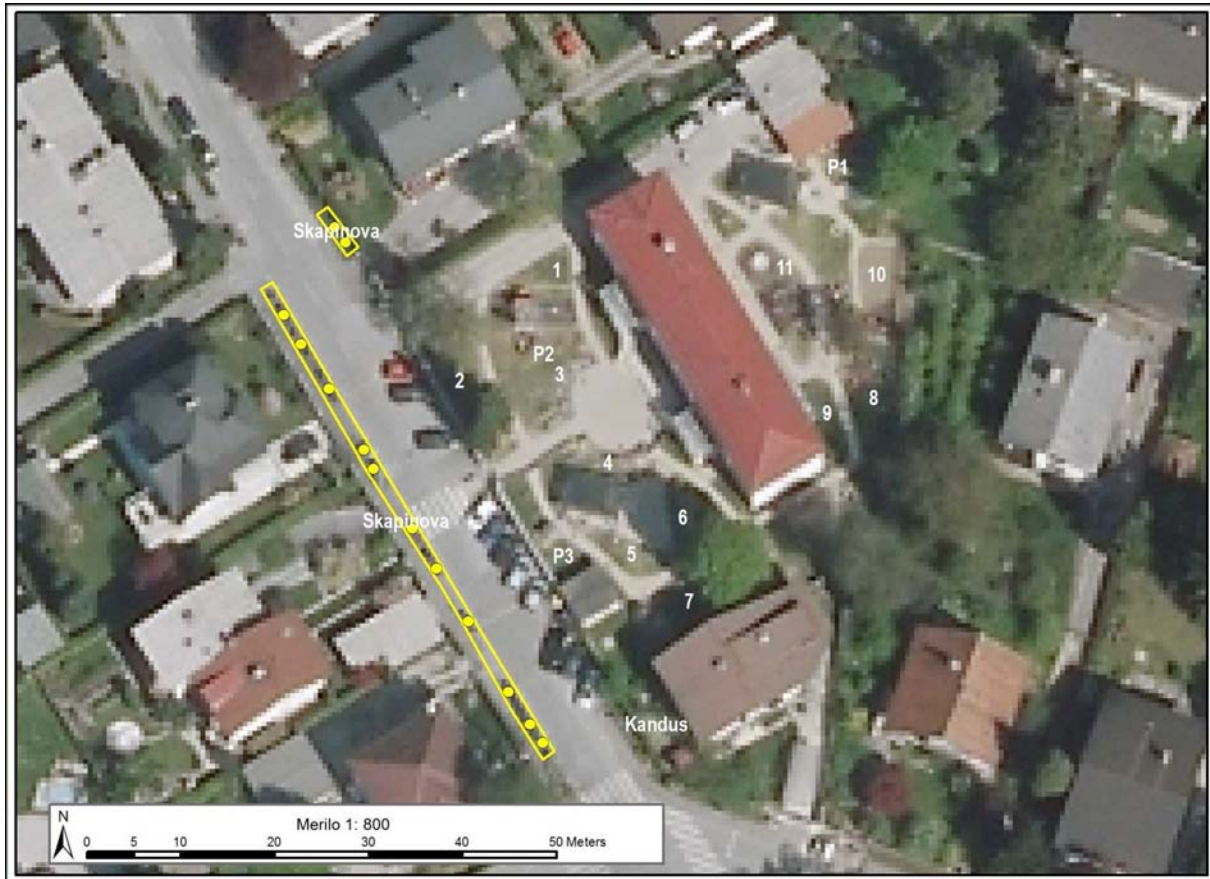
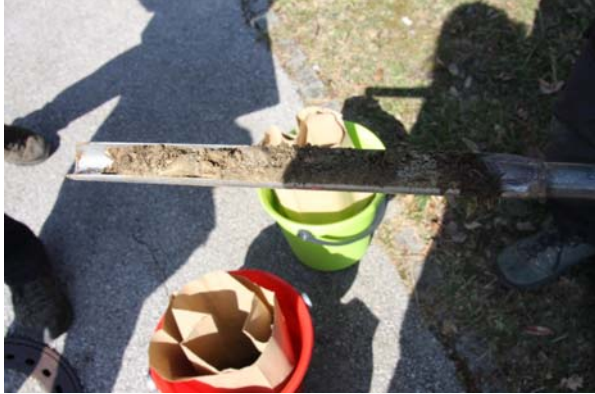
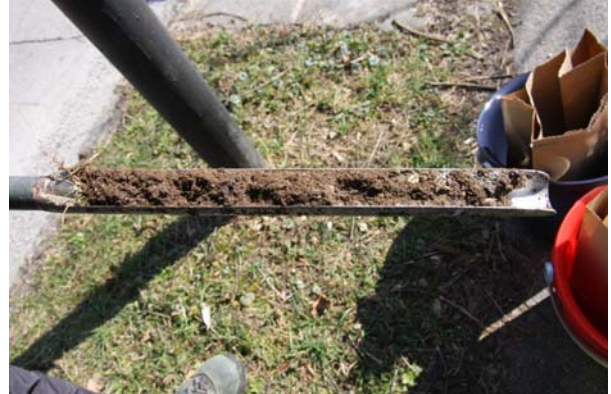
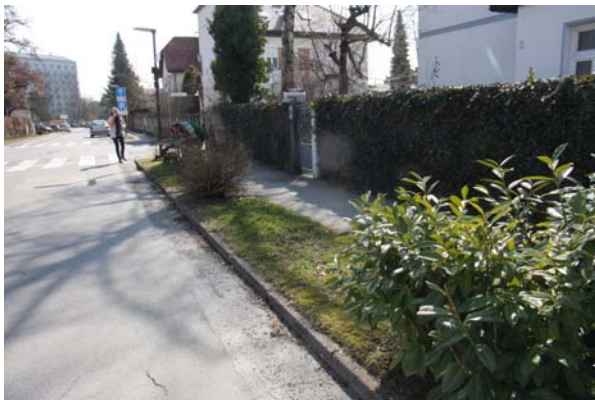
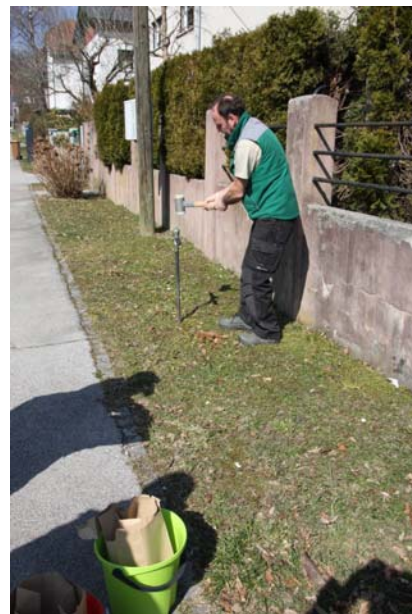
3.1.2 **VV0201-SKAPINOVA**

Zelenica na Skapinovi, nasproti vrtca.

Material je heterogen. V nekaterih podvzorcih je bil material v zgornjem sloju mineralen. V nekaterih podvzorcih smo v spodnji globini našli prod, oziroma skelet in tudi opeko. Vzeti so bili vzorci iz globin 0-10 cm, 10 – 20 cm in 20 – 30 cm.

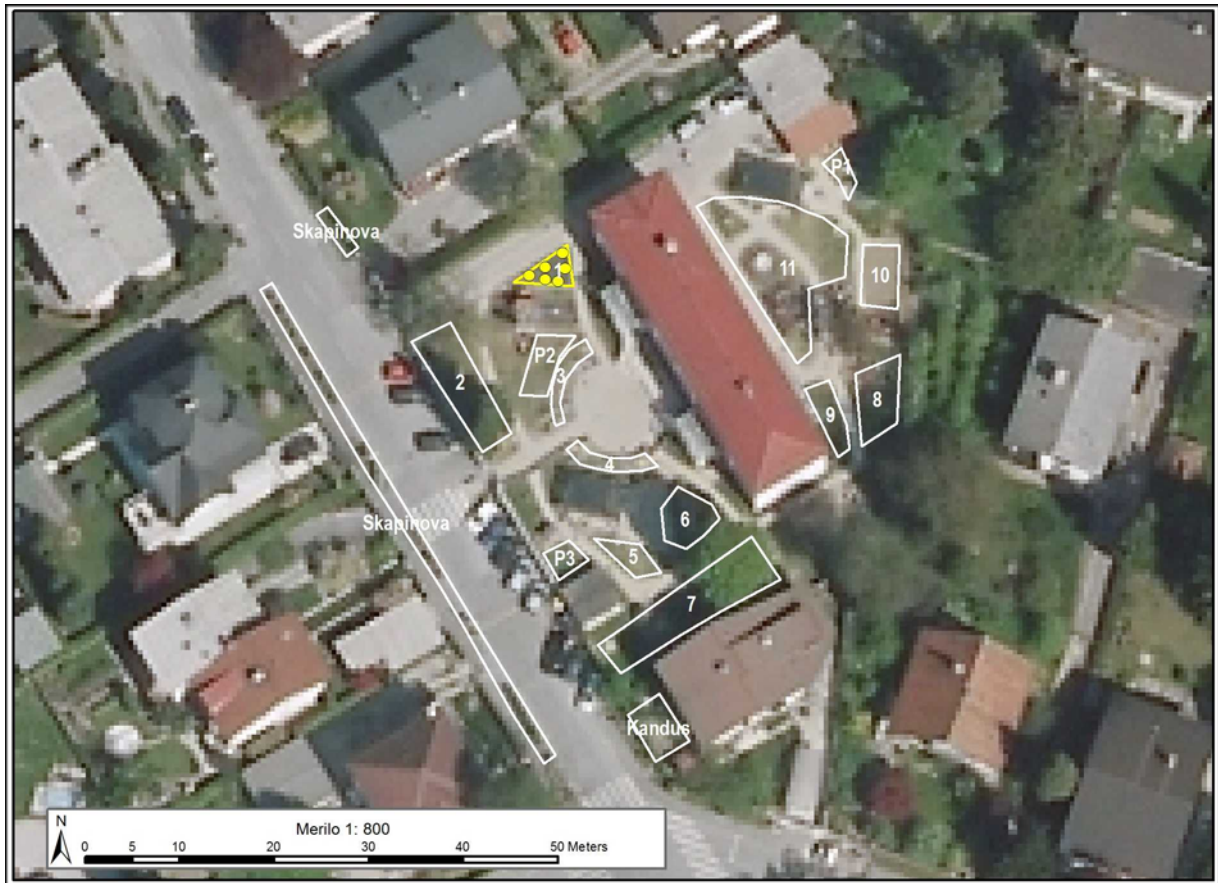
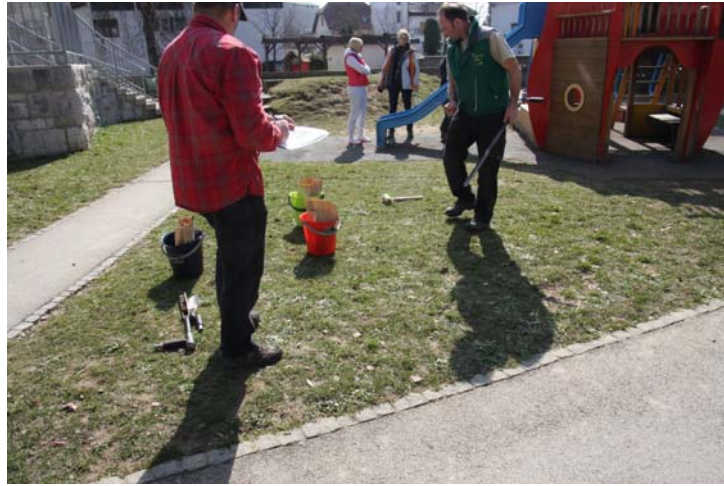
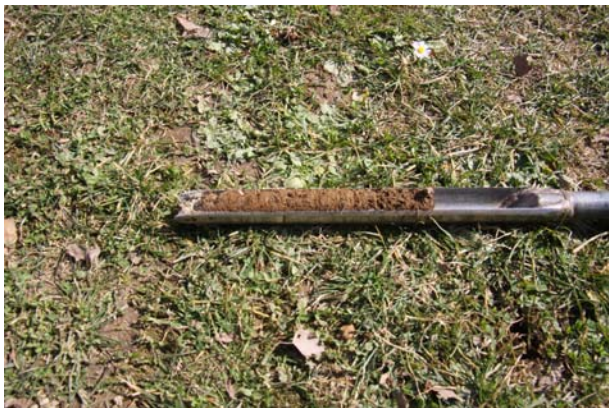
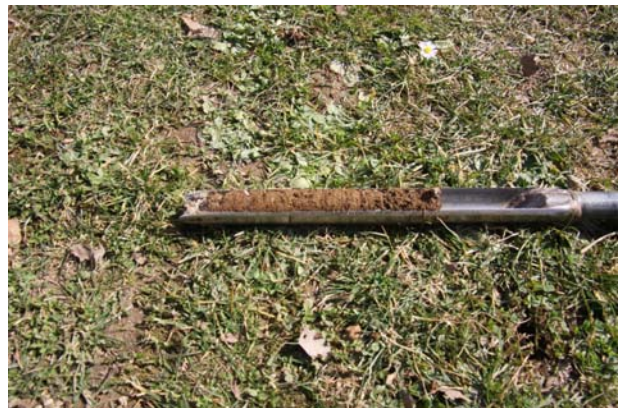
3.1.3 VV0201-1

Trikotnik ob ladji. Travnna ruša je dobra, le pri ladji nekoliko obrabljena. Vzorec vzet iz globin -10 cm in 10 – 20 cm.

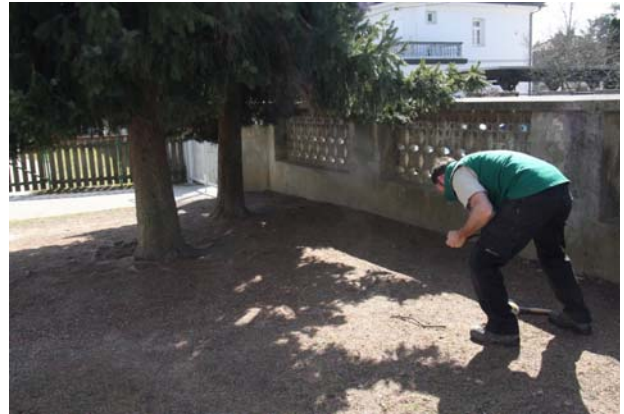
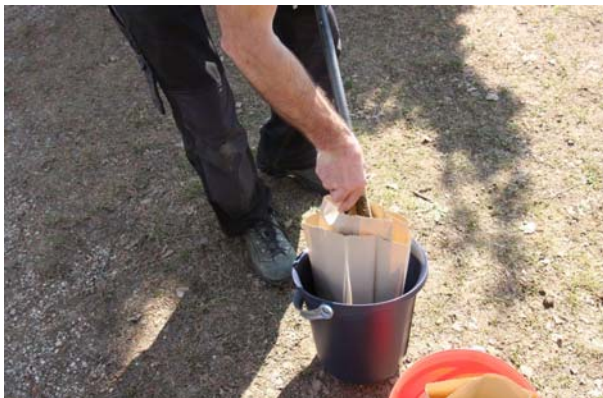
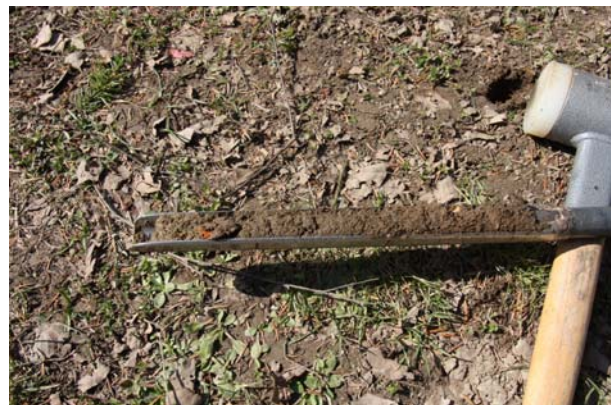
3.1.4 **VV0201-2**

Zelenica pod drevesi ob Skapinovi ulici (zborni mesto). Zelenica je v senci, zato je precej golih mest. Vzeti so bili vzorci iz globin 0-10 cm, 10 – 20 cm in 20 – 30 cm.

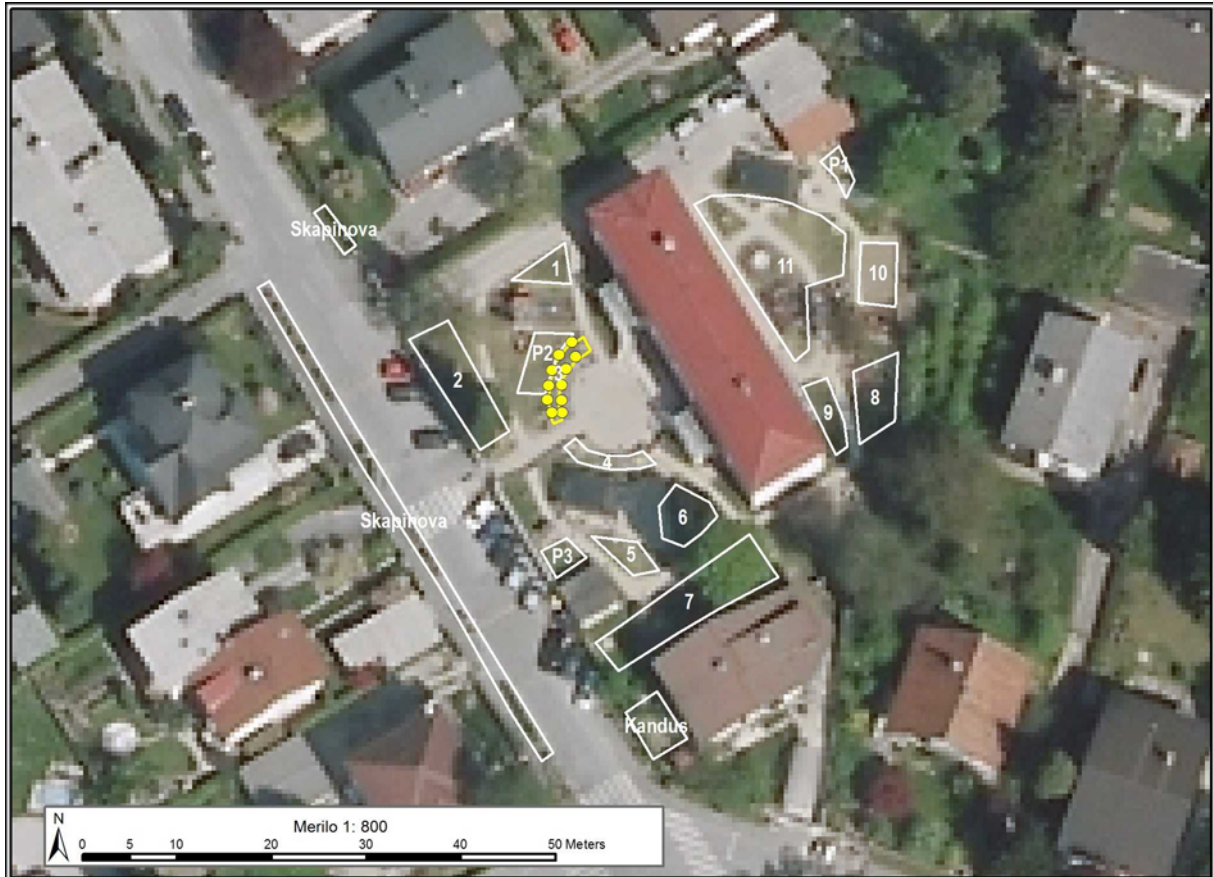
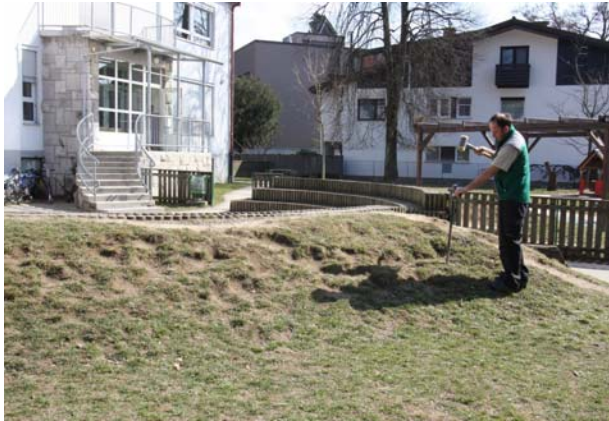
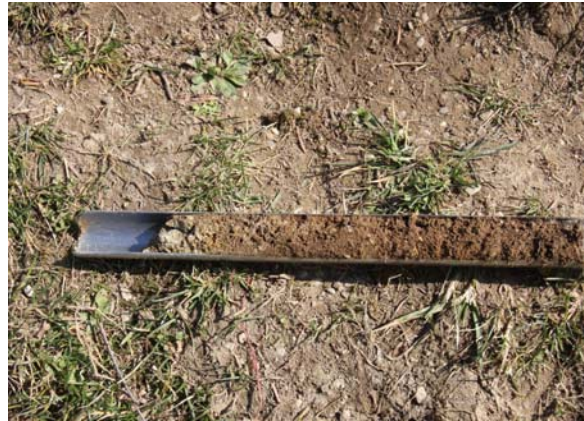
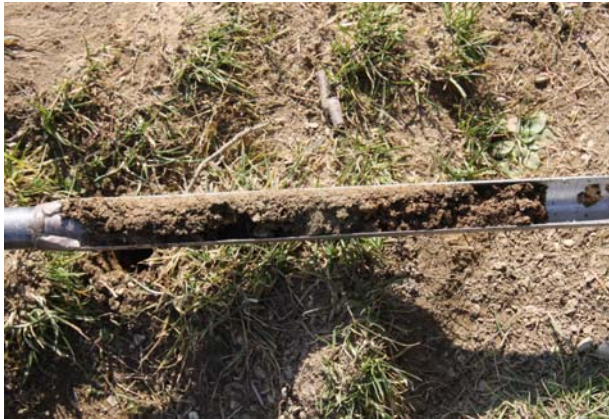
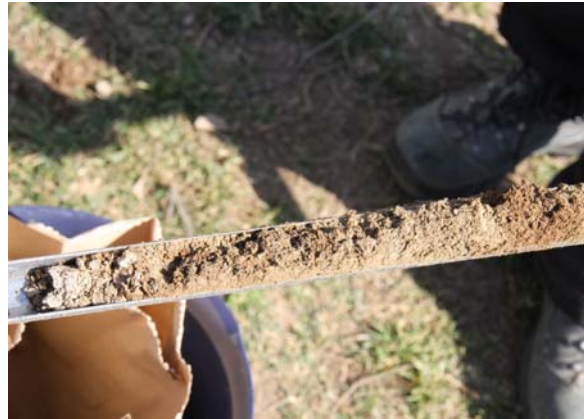
3.1.5 **VV0201-3**

Brežina na levi stani potke, ki vodi iz Skapinove k vhodu v vrtec; med ladjo in vrtcem. Material je heterogen, mestoma zelo glinast. Vzeti so bili vzorci iz globin 0-10 cm, 10 – 20 cm in 20 – 30 cm.

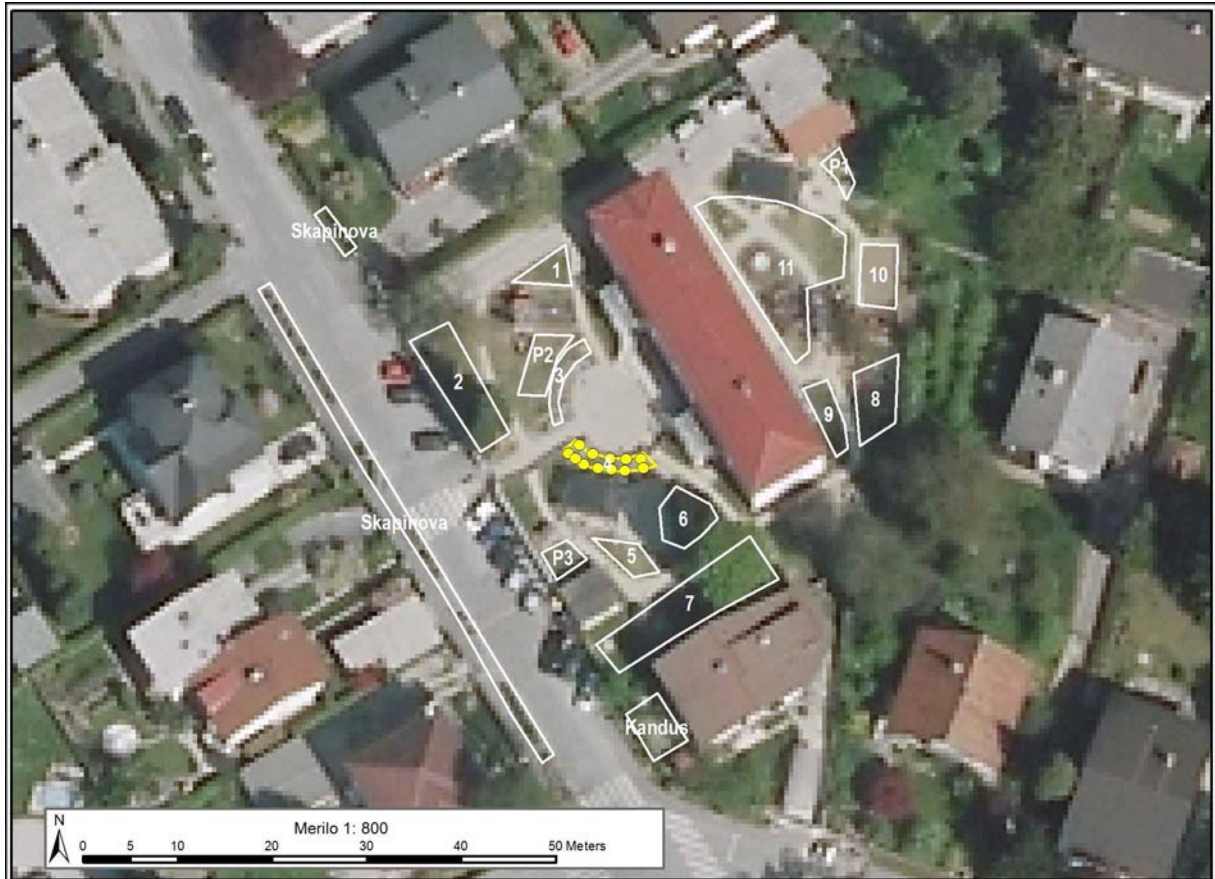
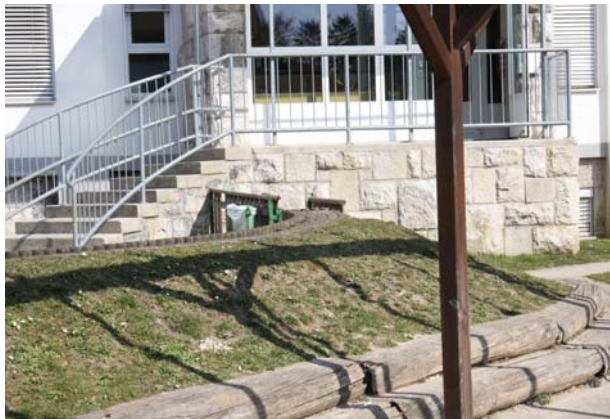
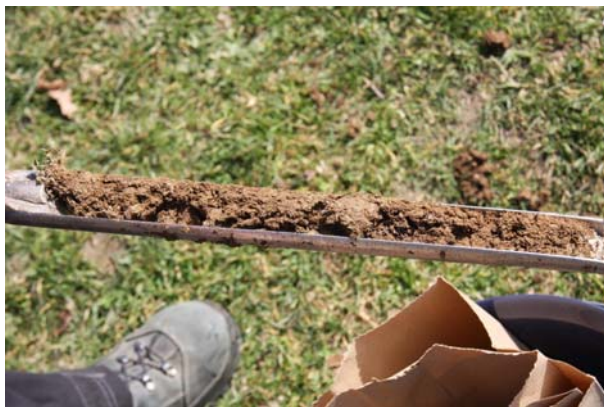
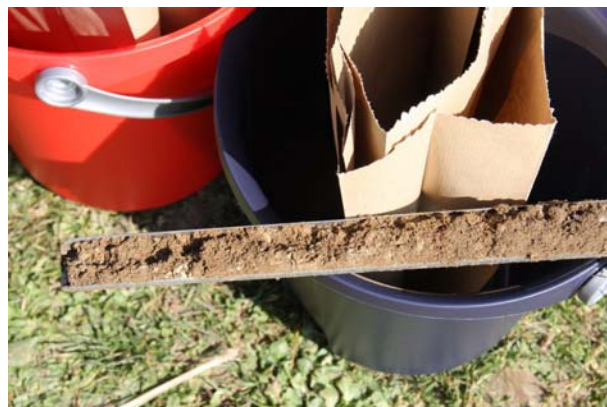
3.1.6 **VV0201-4**

Brežina na desni strani potke, ki vodi iz Skapinove k vhodu v vrtec; med pergolo in vrtcem. Material je podoben kot na levi strani. Vzeti so bili vzorci iz globin 0-10 cm, 10 – 20 cm in 20 – 30 cm.

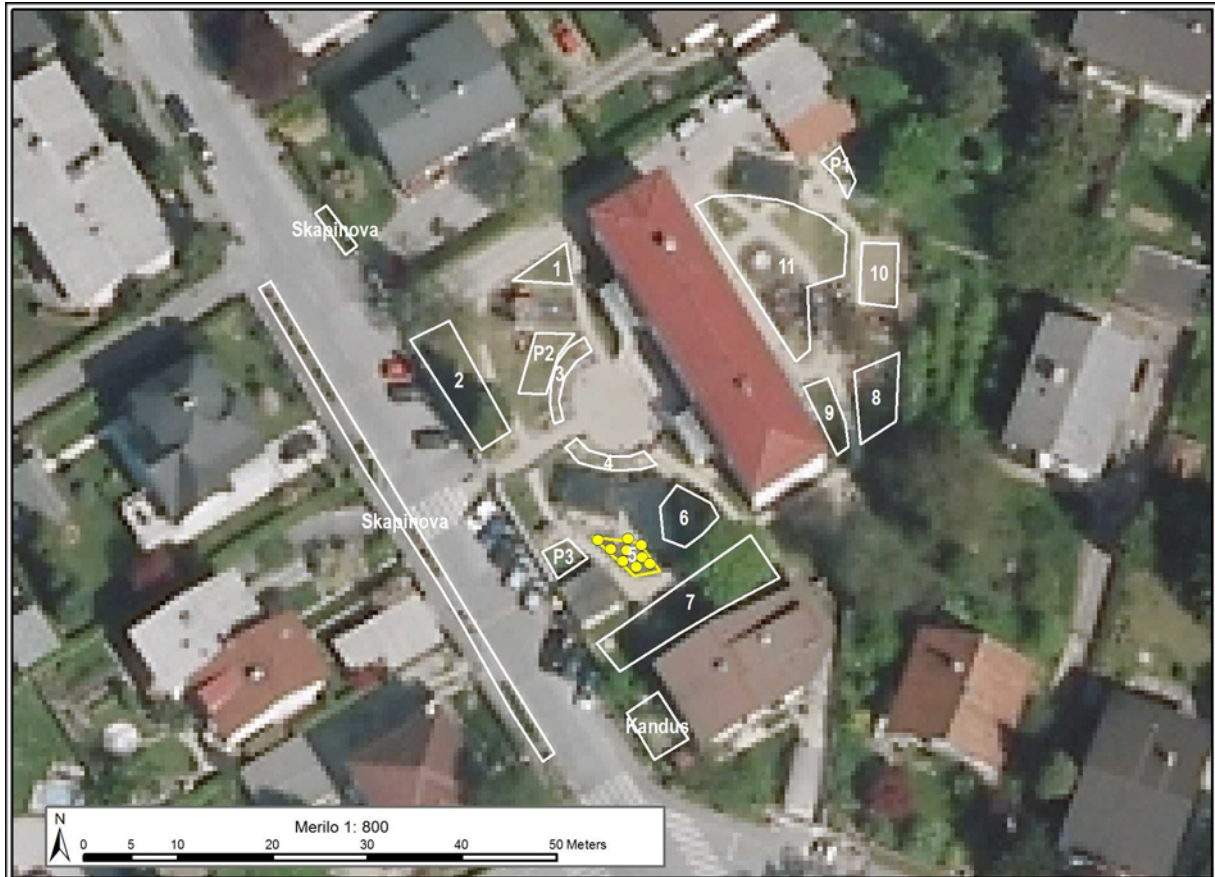
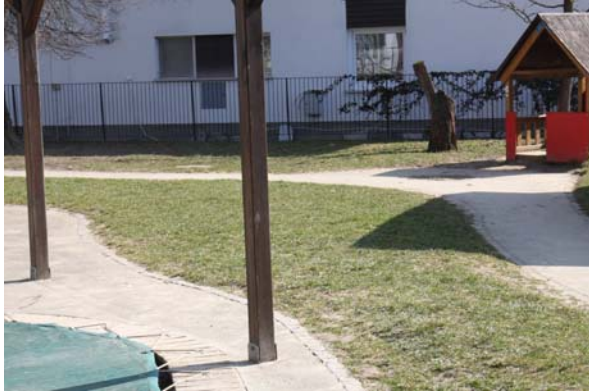
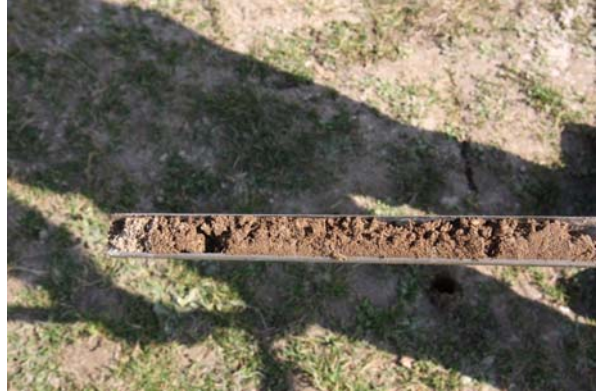
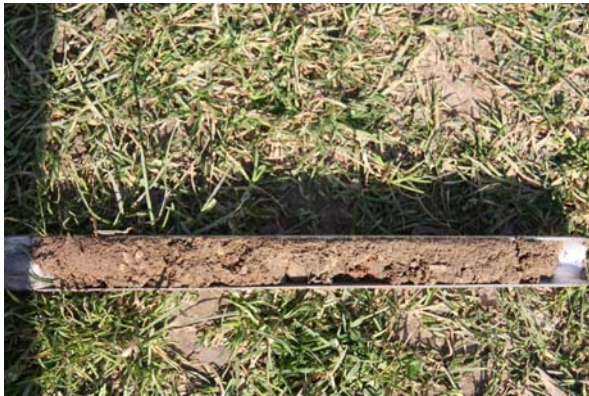
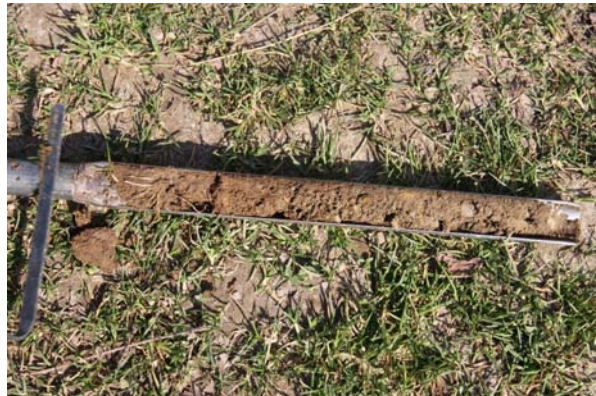
3.1.7 **VV0201-5**

Ob pergoli.

Material je heterogen. Na površju tudi mivka. Vzeti so bili vzorci iz globin 0-10 cm, 10 – 20 cm in 20 – 30 cm.

Igrišče bo potrebno sanirati. Na lokacijah (VV0201-5, VV0201-6, VV0201-7), kjer so koncentracije največje (preko kritične vrednosti), je potreben izkop onesnaženega materiala in zamenjava z neonesnaženimi tlemi. Tudi na lokaciji, kjer je bil odvzet površinski vzorec P3, so koncentracije Pb v spodnjih slojih tal verjetno zelo visoke. Predlagamo, da se dodatno izmeri vsebnost Pb v vseh spodnjih globinah (20-30 cm) že odvzetih talnih vzorcev. Na ostalih lokacijah, kjer so presežene opozorilne vrednosti (med 100 in 200 mg/kg), je potrebno striktno upoštevati vse preventivne ukrepe za zmanjšanje vnosa Pb v organizem otrok (zatravljenje, redno vzdrževanje travne ruše, pometanje poti,...)

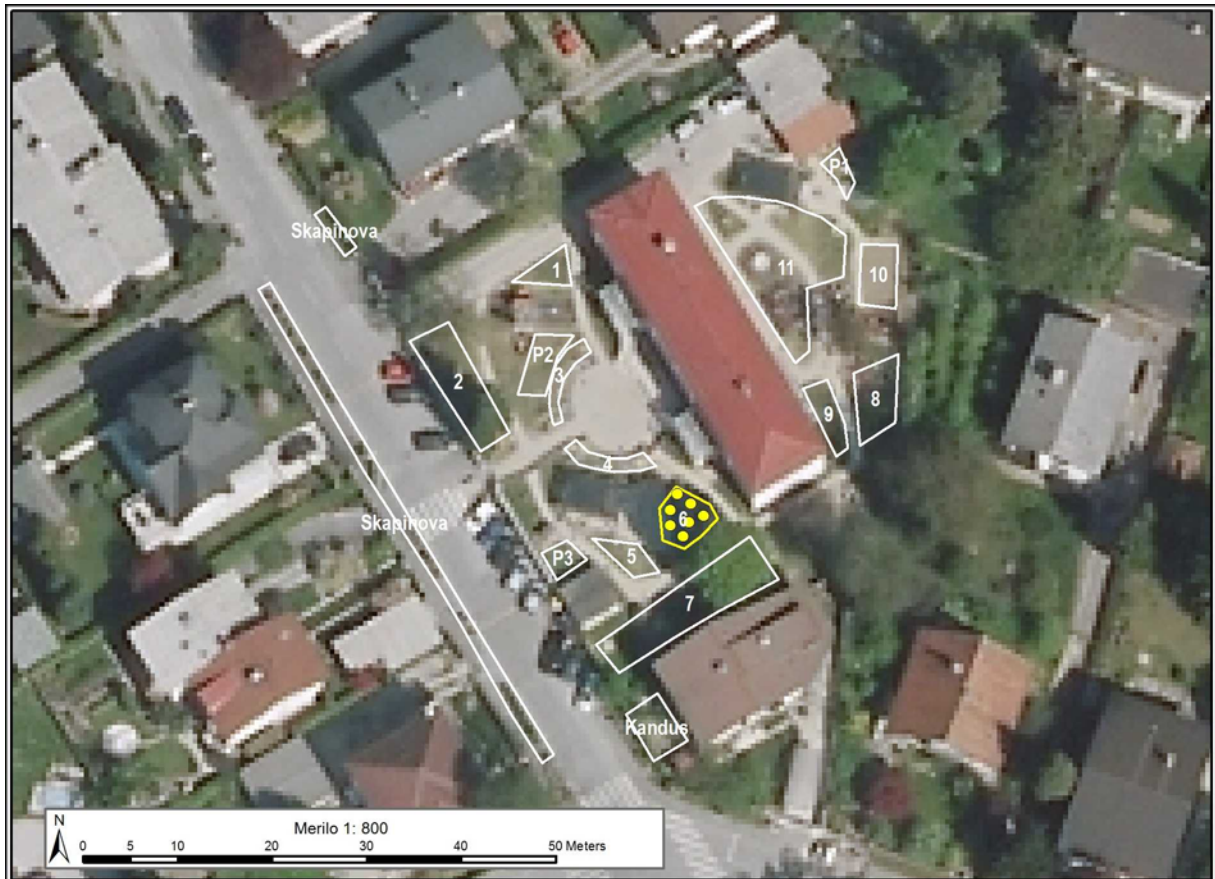
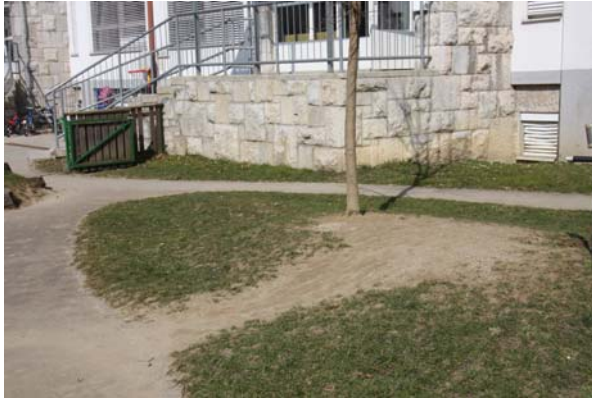
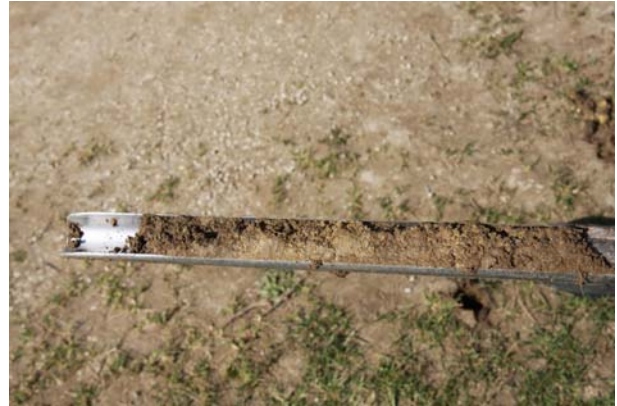
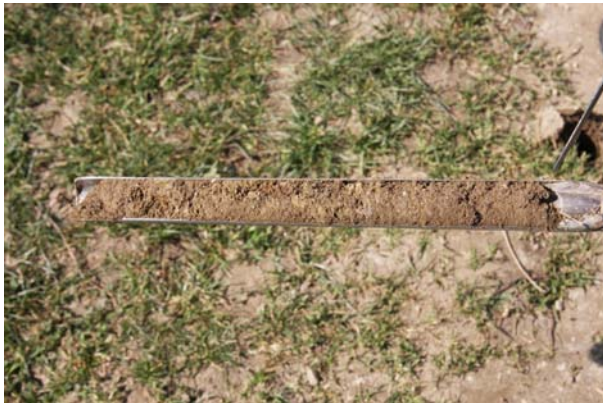
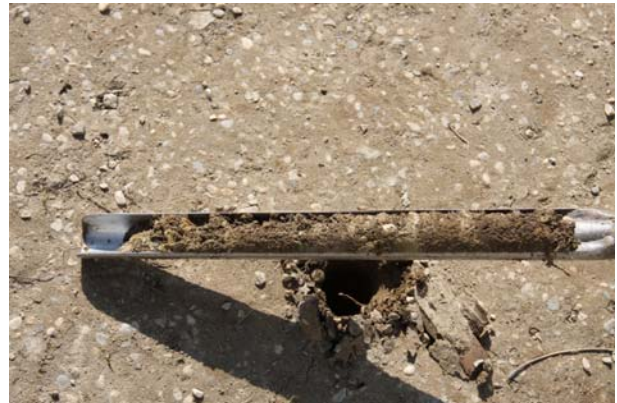
3.1.8 **VV0201-6**

Ob drevesu. Majhen hribček ob drevesu, za katerega so povedali, da je bil material navožen. Površina je gola, material je glinast in mešan, mestoma marmoriran. Vzeti so bili vzorci iz globin 0 - 10 cm, 10 - 20 cm in 20 - 30 cm.

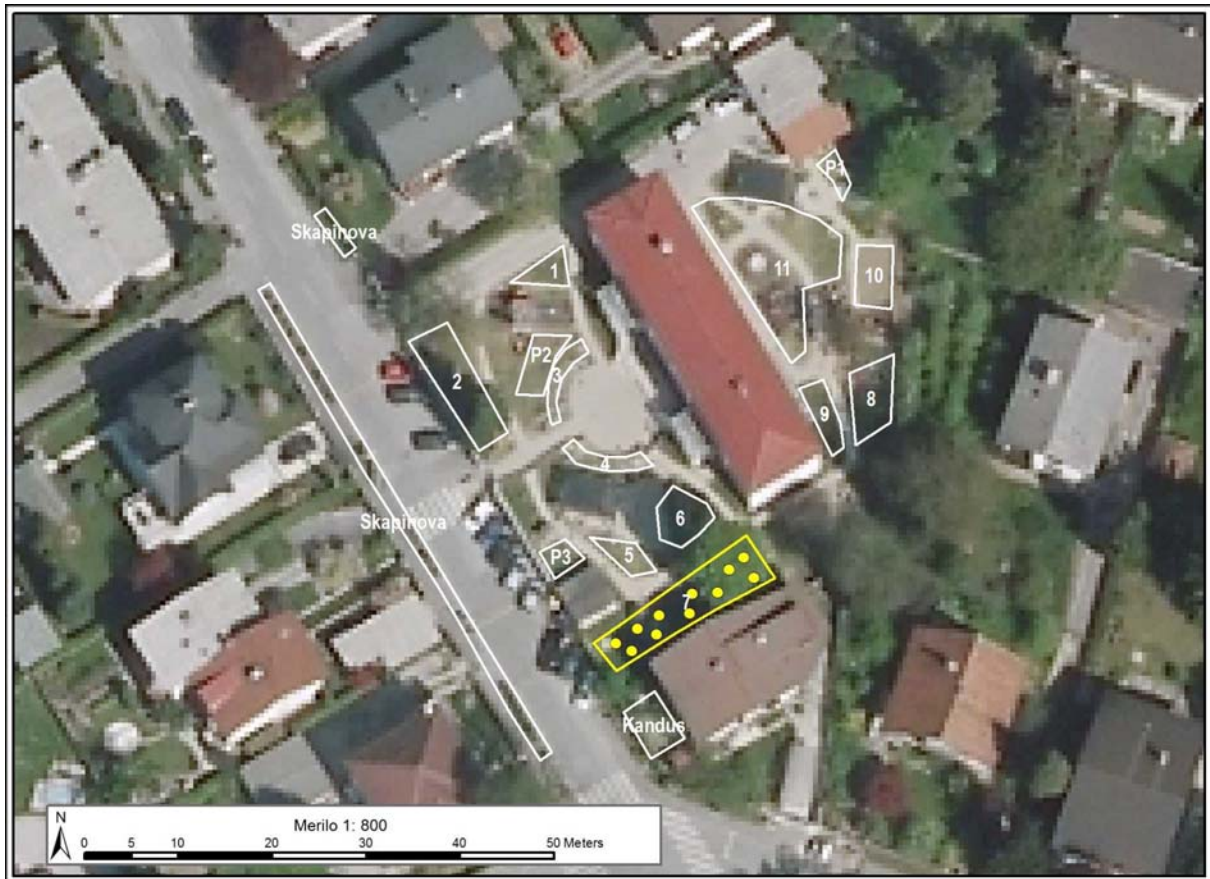
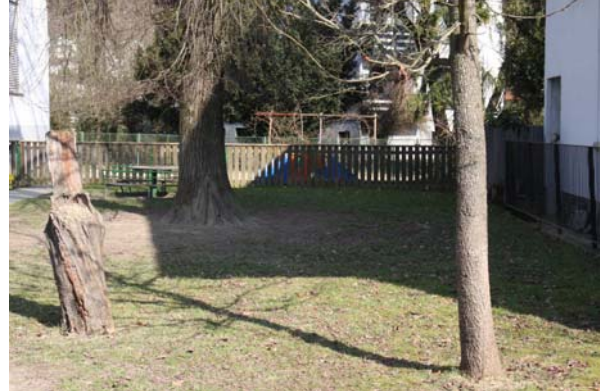
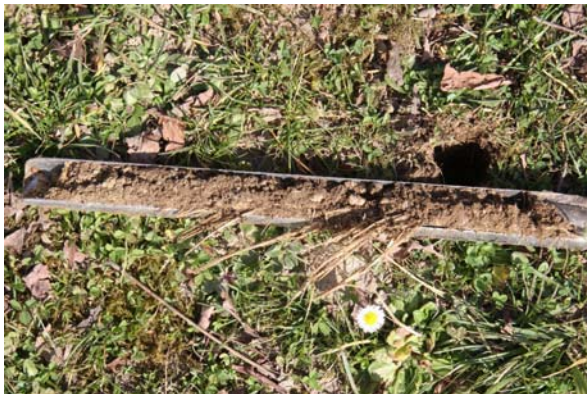
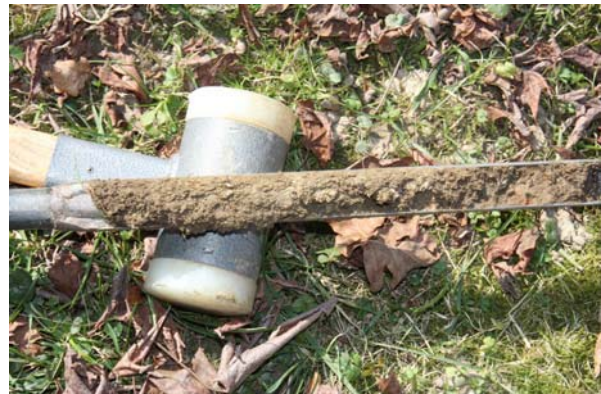
3.1.9 **VV0201-7**

Zelenica ob meji s Kandus. Površina pod drevesi je gola. Tudi ob uti je golo. Vzeti so bili vzorci iz globin 0 - 10 cm, 10 - 20 cm in 20 - 30 cm.

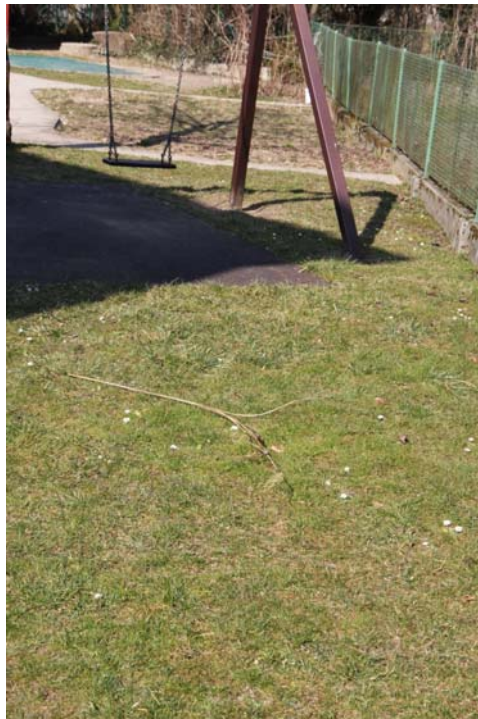
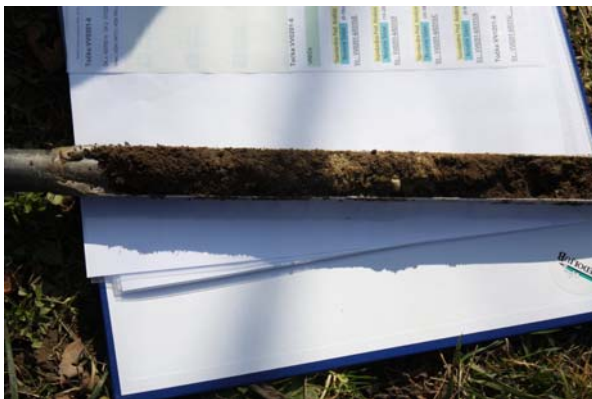
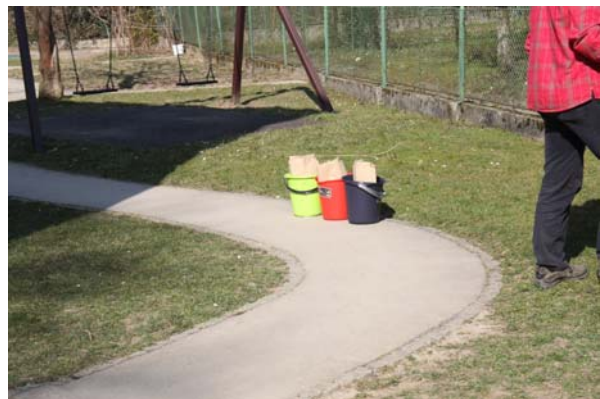
3.1.10 **VV0201-8**

Zelenica med gugalnico in robido. Vzeti so bili vzorci iz globin 0 - 10 cm, 10 - 20 cm in 20 - 30 cm.

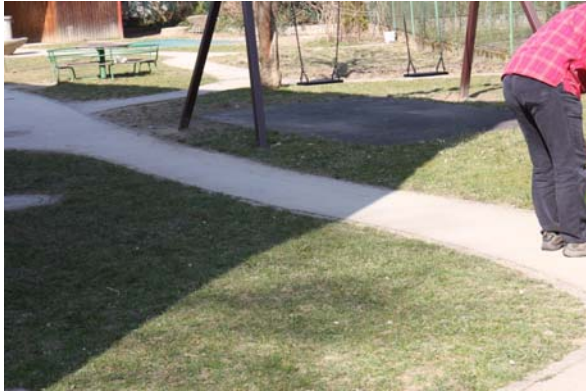
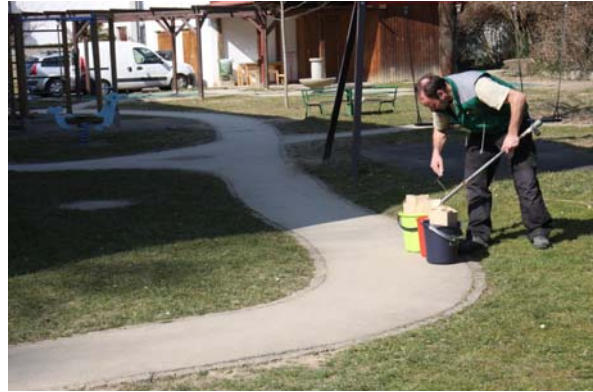
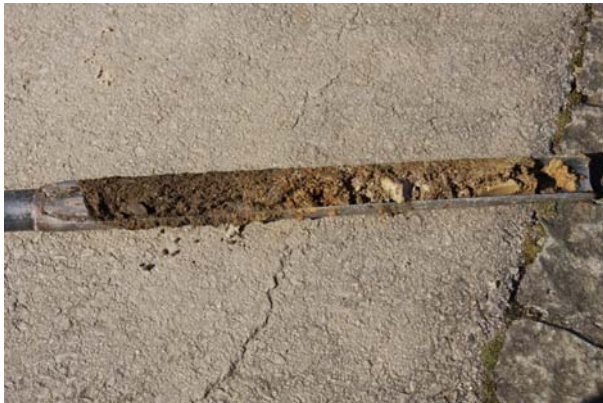
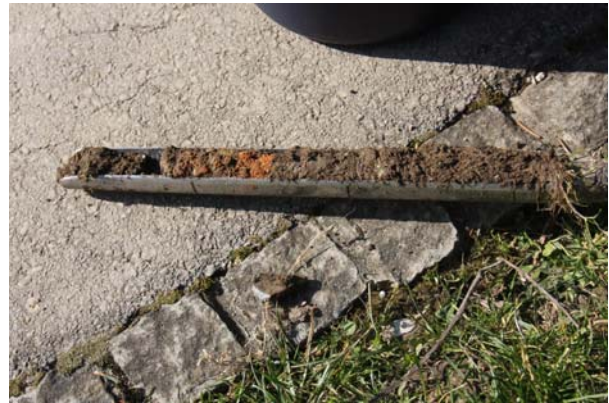
3.1.11 VV0201-9

Zelenica za zgradbo. Material v enem podvzorcu je bil v spodnji globini 20-30 cm zelo glinast. Večina podvzorcev pa je nasutina peska. Vzeti so bili vzorci iz globin 0 - 10 cm, 10 - 20 cm in 20 - 30 cm.

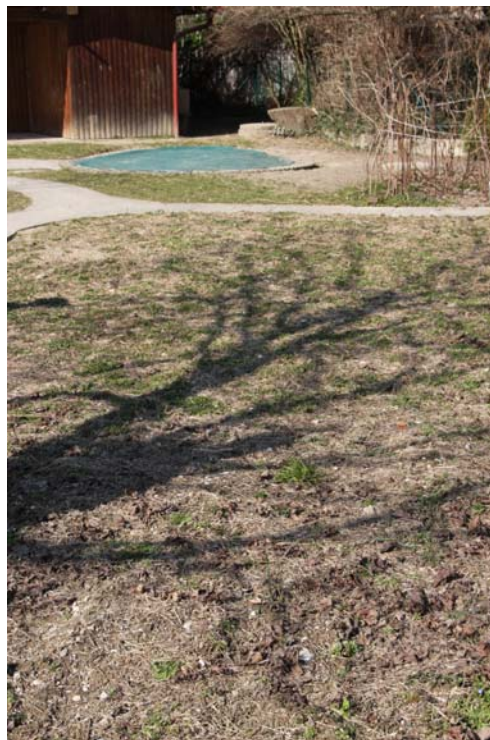
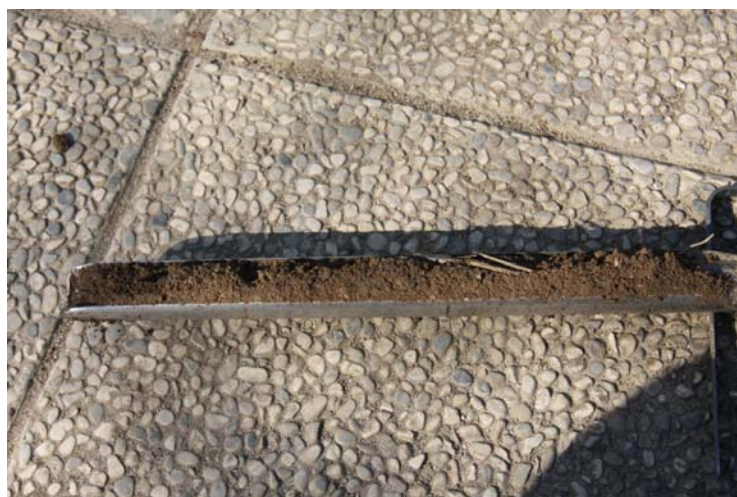
3.1.12 VV0201-10

Zelenjavni vrt, kjer pridelujejo vrtnine. Podatka o obdelavi vrta in gnojenju nismo dobili. Zemlja je verjetno navožena. So dobra vrtna tla, drobno grudičasta, globoko obdelana. Vzeti so bili vzorci iz globin 0 - 20 cm in 20 - 30 cm.

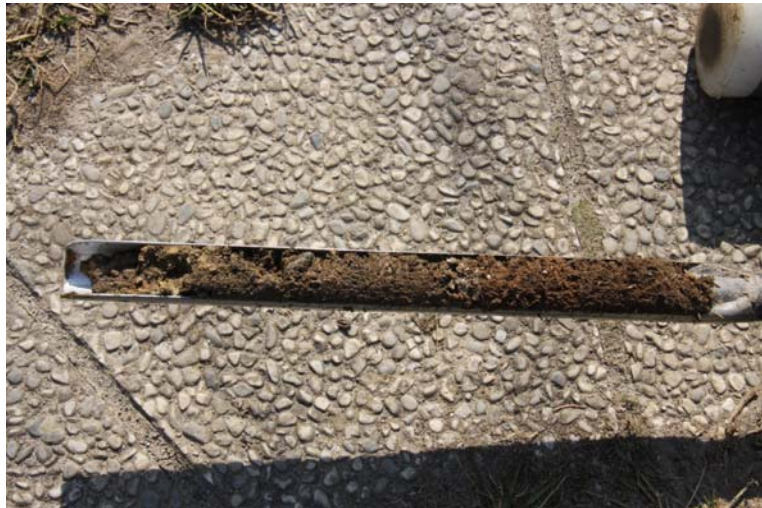
3.1.13 **VV0201-11**

Med igrali za zgradbo. Heterogen material, tudi opeka. Površina je delno gola. Vzeti so bili vzorci iz globin 0 - 10 cm in 10 - 20 cm.

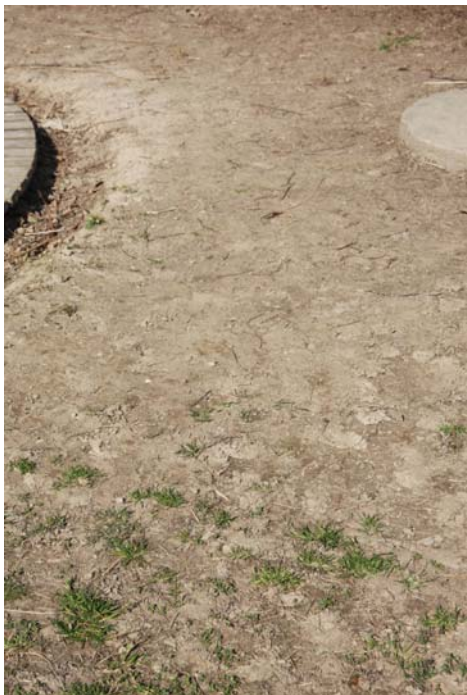
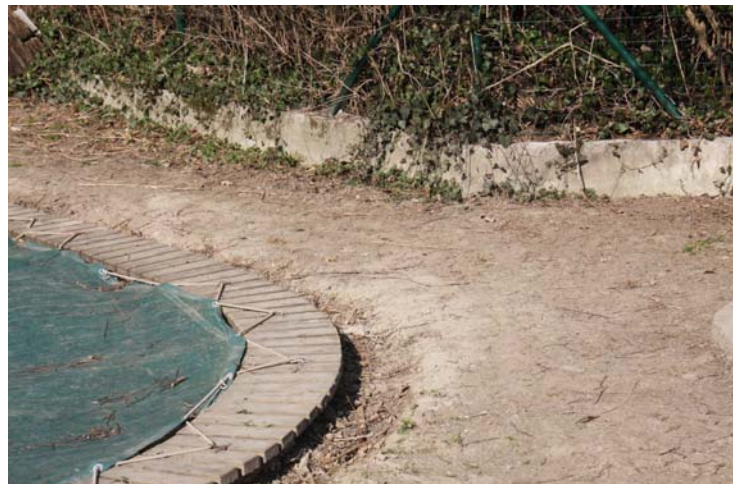
3.1.14 Površinski vzorec P1

Vzet ob peskovniku za zgradbo. Je precej mivke. Globina vzetega vzorca je 0-5 cm.

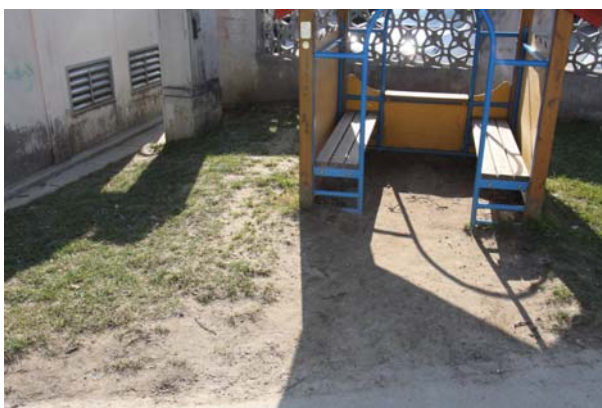
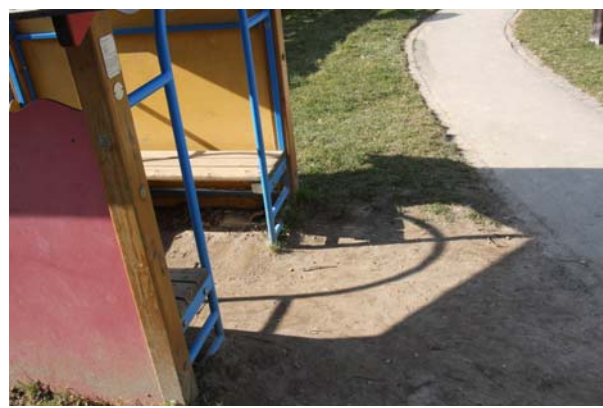
3.1.16 Površinski vzorec P3

Vzet ob uti pri Skapinovi ulici. Globina vzetega vzorca je 0 - 5 cm.
