**Dodatne meritve onesnaženosti tal
v Vrtcu Viški vrtci, enota Hiša pri ladji
(Skapinova)**

POROČILO

Datum: 15. april 2015

NAROČNIK: Mestna občina Ljubljana, Mestna uprava, Oddelek za varstvo okolja
Zarnikova 3, 1000 Ljubljana

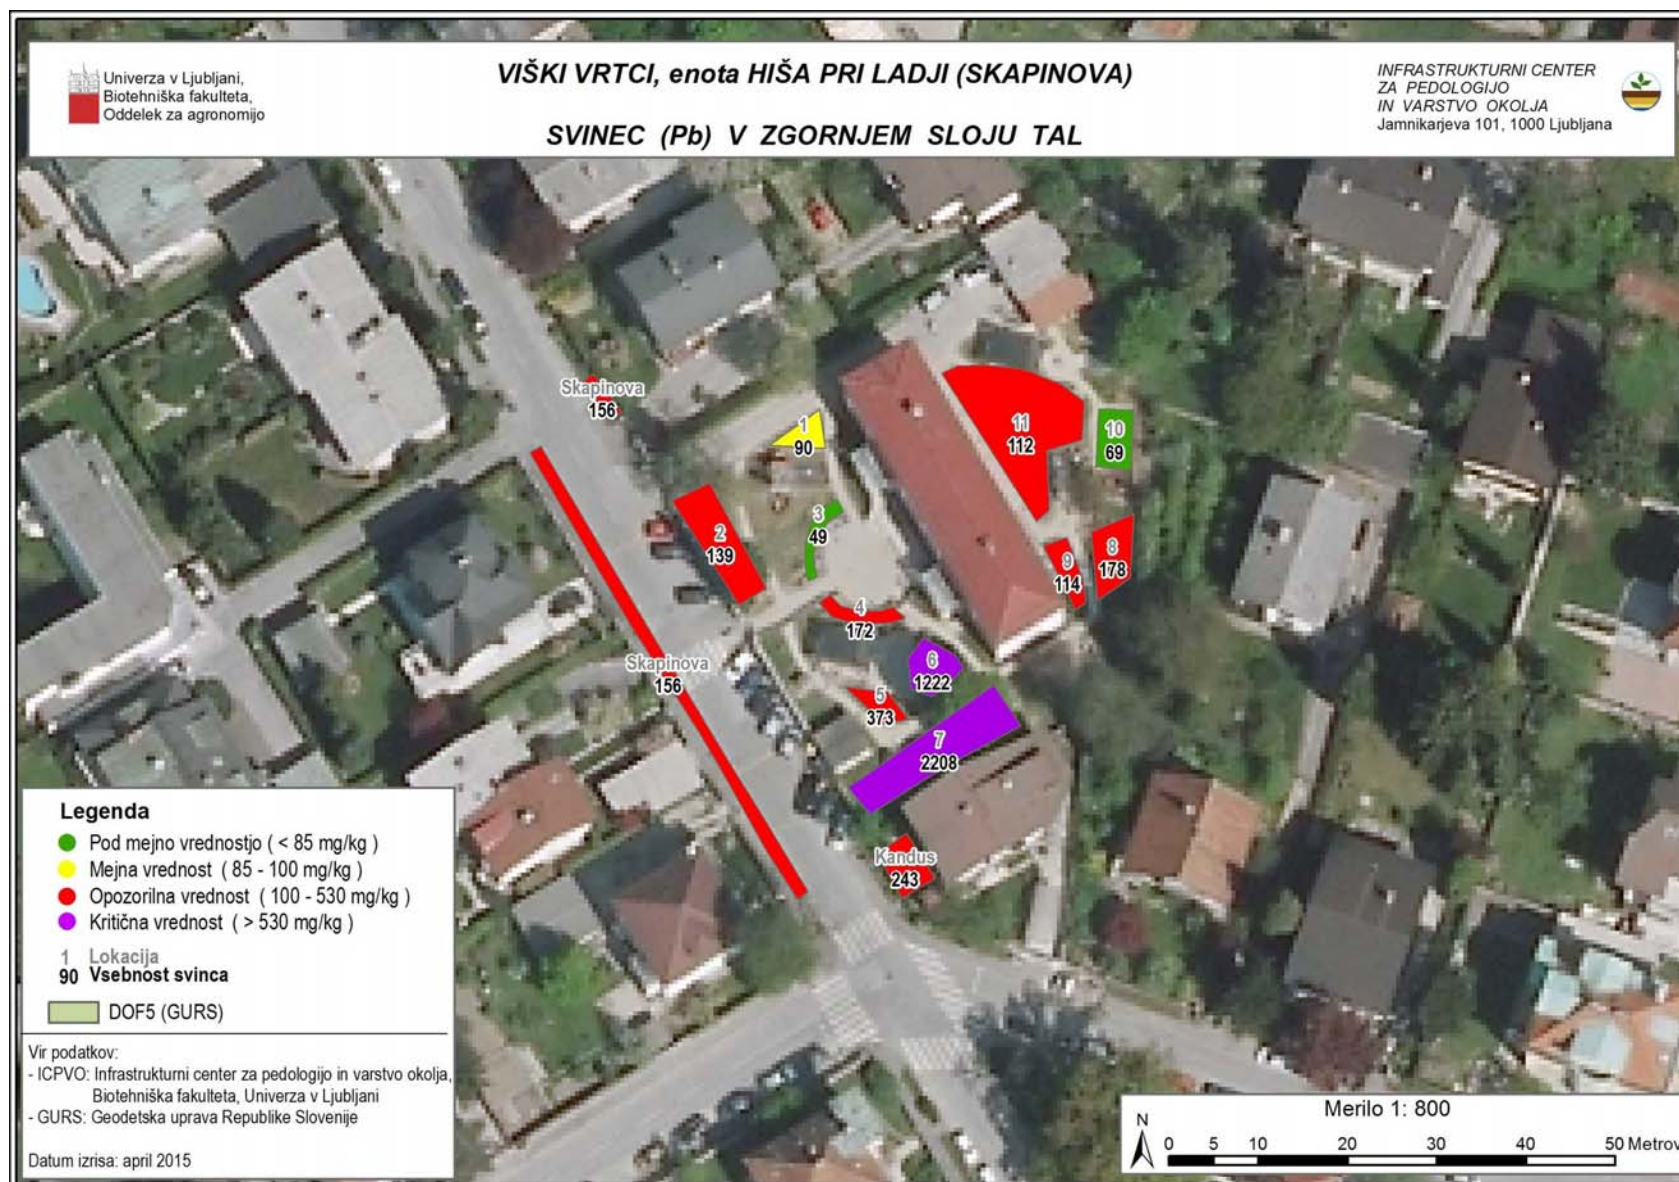
Slika 2: Vsebnost svinca (Pb) v zgornjem sloju tal (0-10cm), razen na lokaciji 10, kjer je bil vzorec vzet v globini 0-20cm (vrtna tla)

Rezultati dodatnih meritev so potrdili, da so tla na igrišču vrtca onesnažena s Pb, vendar je prostorska variabilnost koncentracij Pb v tleh izjemno velika. Koncentracije Pb manjše od opozorilne vrednosti (100 mg/kg tal) smo izmerili le na lokacijah VV0201-1 (trikotnik ob ladji), VV0201-3 (brežina na levi stani potke, ki vodi iz Skapinove k vhodu v vrtec; med ladjo in vrtcem), VV0201-10 (zelenjavni vrt, kjer pridelujejo vrtnine) in v površinskem vzorcu ob peskovniku za zgradbo (P1).

V vzorcih VV0201-2 (zelenica pod drevesi ob Skapinovi ulici - zborna mesto), VV0201-4 (brežina na desni strani potke, ki vodi iz Skapinove k vhodu v vrtec; med pergolo in vrtcem), VV0201-8 (Zelenica med gugalnico in robido), VV0201-9 (zelenica za zgradbo) in VV0201-11 (med igrali za zgradbo in površinskih vzorcih) ter dveh površinskih vzorcih P2 (ob ladji) in P3 (ob uti pri Skapinovi ulici) koncentracije Pb presegajo opozorilno vrednost (100 mg/kg tal).

Koncentracije Pb, ki so večje od kritične vrednosti (530 mg/kg tal) smo izmerili na lokacijah VV0201-5 (ob pergoli), VV0201-6 (ob drevesu) in VV0201- (zelenica ob meji s Kandus). Največje vrednosti so na lokacijah VV0201-6 in VV0201-7, kjer smo izmerili koncentracije Pb več kot 1000 mg/kg.

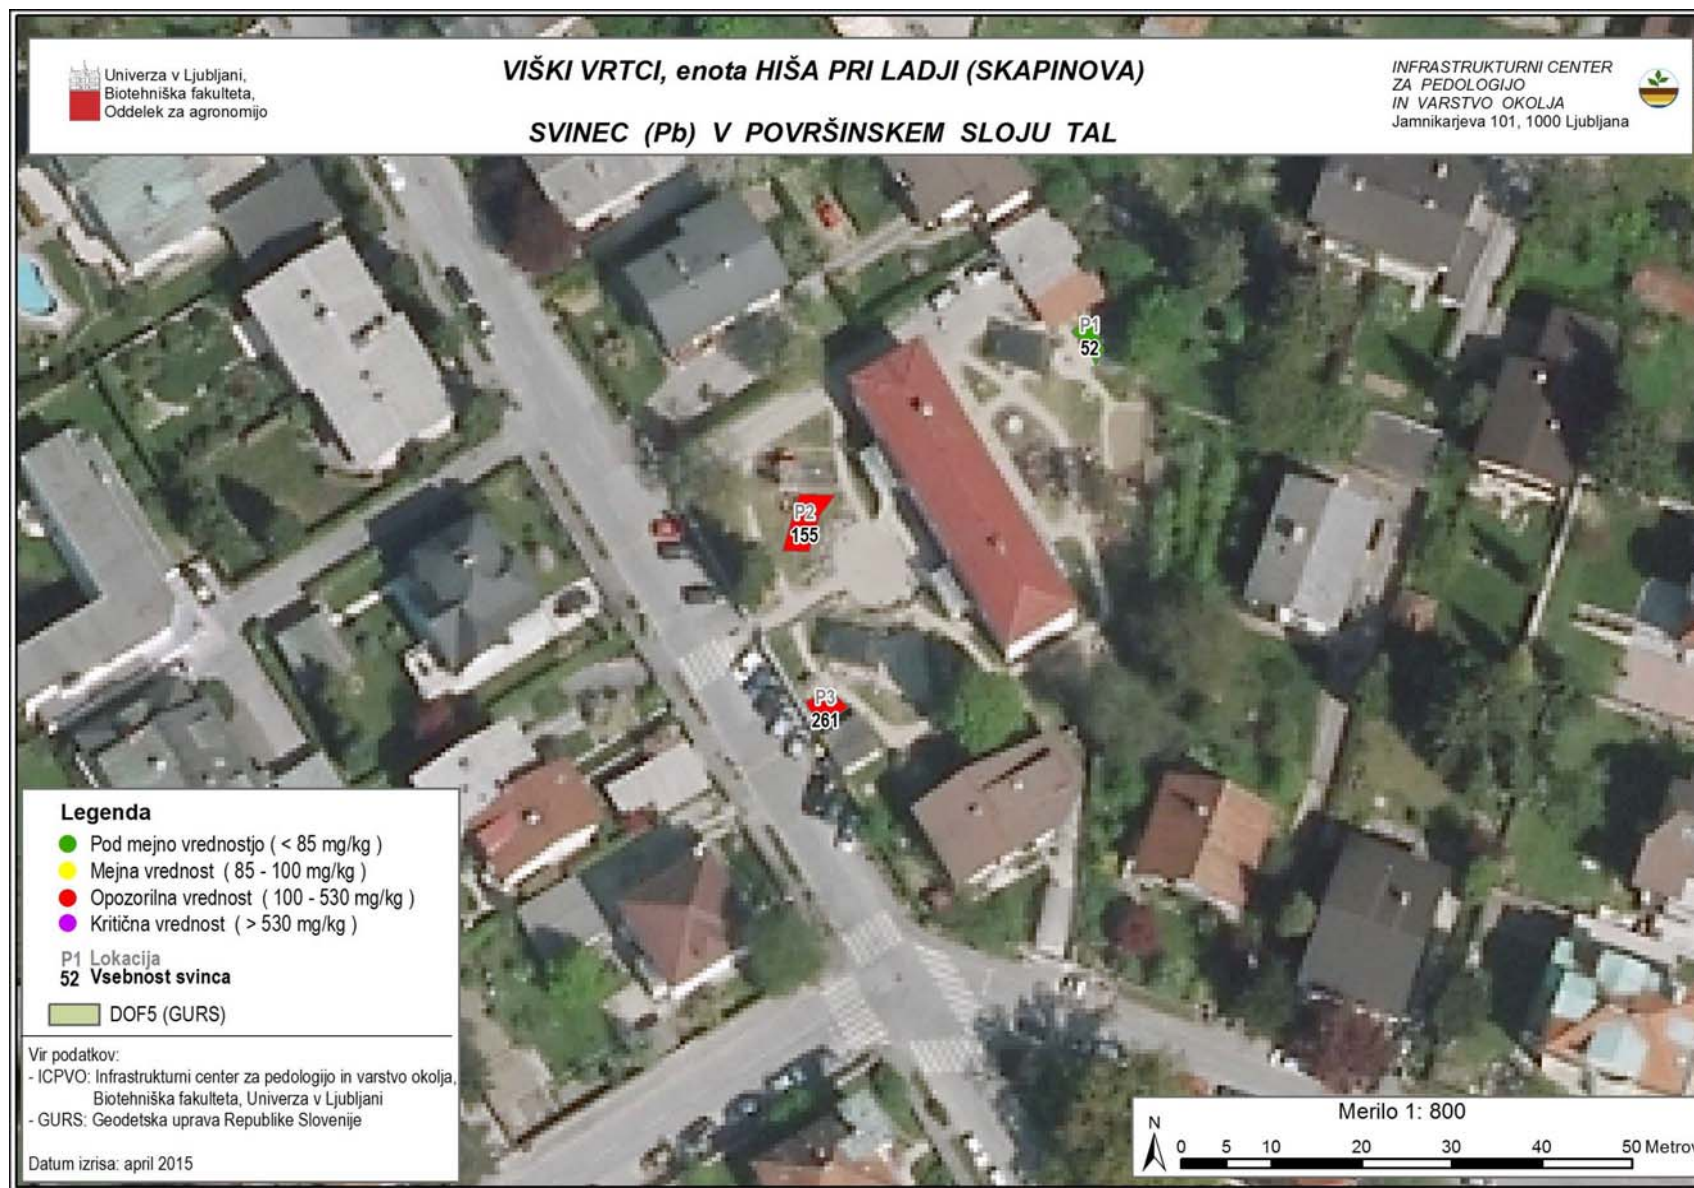
Slika 4: Vsebnost svinca (Pb) v površinskih vzorcih tal (0-5 cm)
