**KONTROLNE MERITVE
HRUPA V OKVIRU
NOVELACIJA KARTA HRUPA
ZA MESTNO OBČINO
LJUBLJANA, ZA CESTE Z VEČ
KOT 1 MIO VOZIL LETNO,
PRESEČNO LETO 2016**

Številka poročila; Ref.:
Aprojekt 25/2019-A

Avgust 2019

**POROČILO O OBRATOVALNEM MONITORINGU HRUPA
ZA OMREŽJE CEST, KI SO V UPRAVLJANJU MESTNE OBČINE LJUBLJANA**

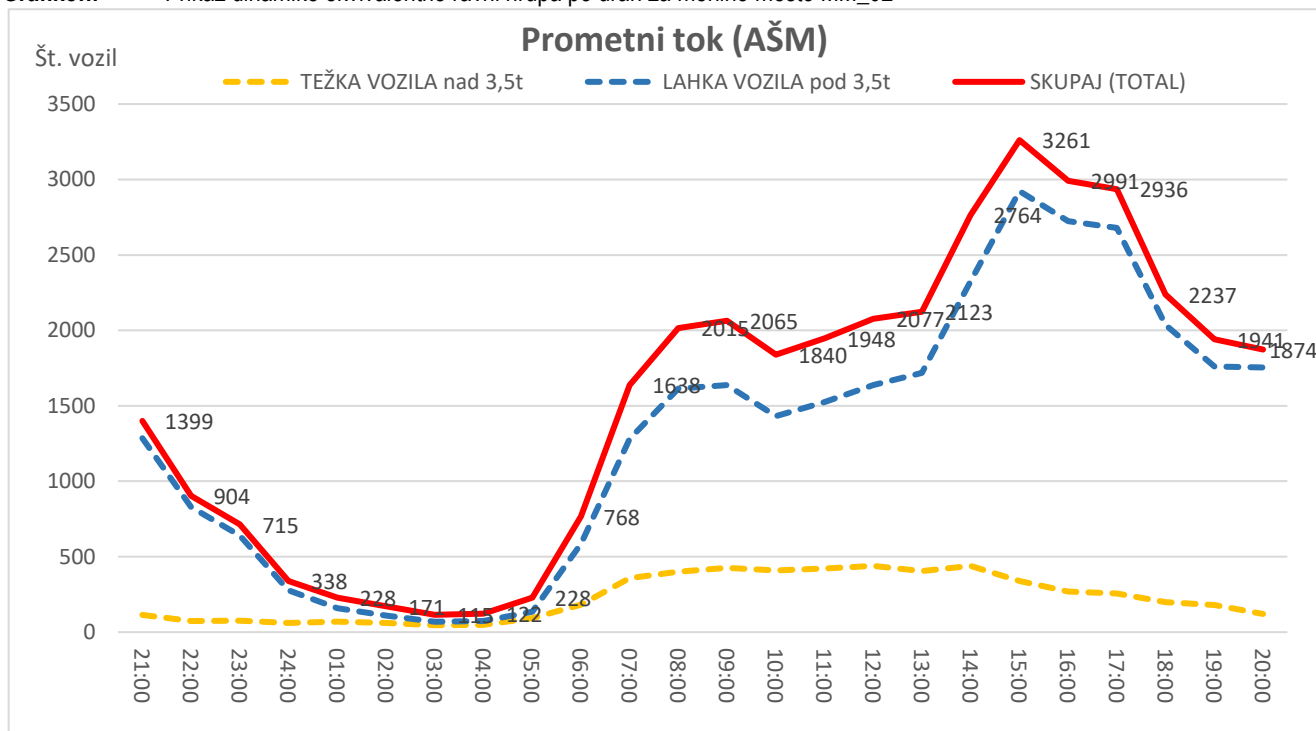
Grafikon: Prometni tok - Avtomatski števec prometa:AŠM 199

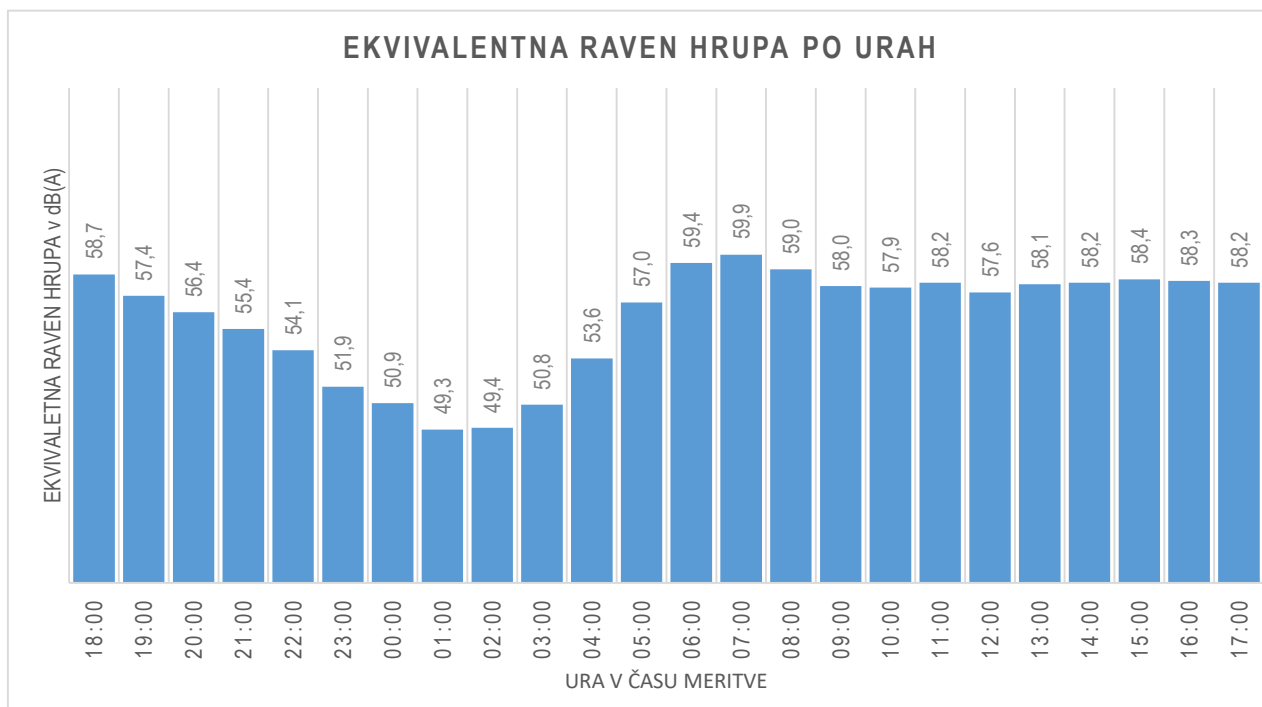
Grafikon: Prikaz dinamike ekvivalentne ravni hrupa po urah za merilno mesto MM_06
