KONSERVATORSKI NAČRT

Mapa 03: KONSERVATORSKO-RESTAVRATORSKI PROJEKT

Ljubljana - Mali nebotičnik za del spomenika: fasade

34/2011 KN_____, Ljubljana, september 2011

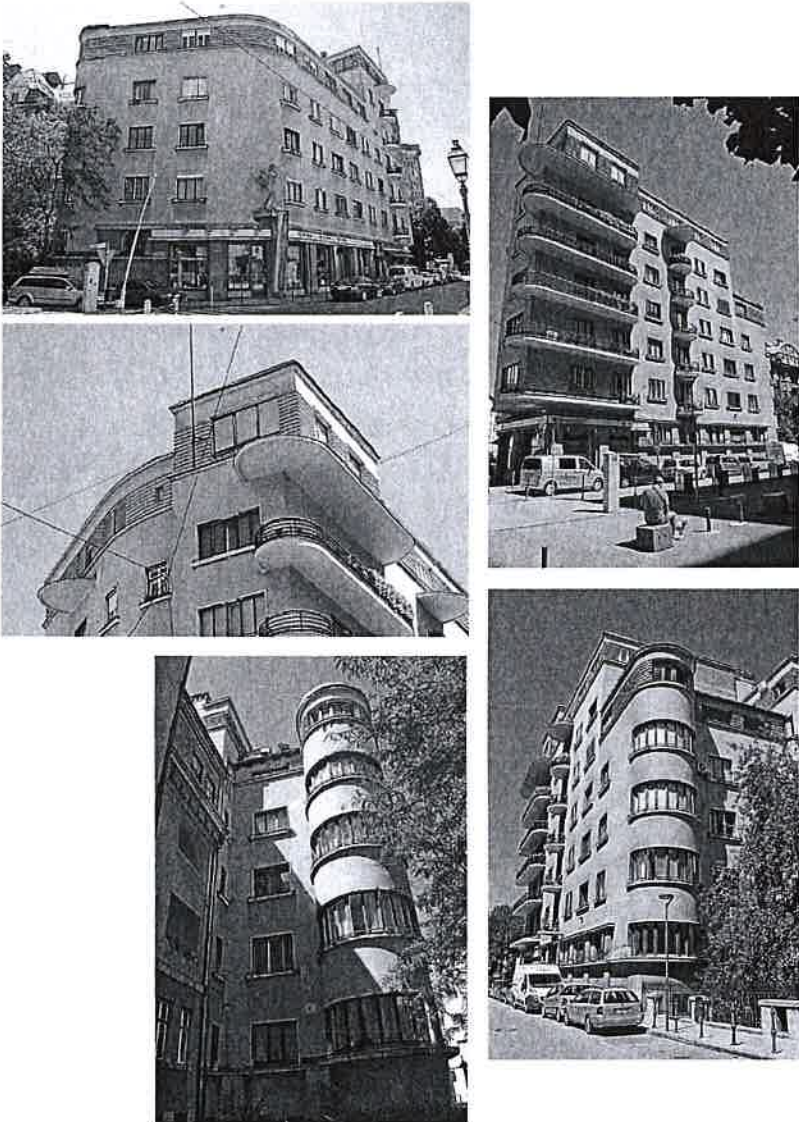
03 - 7	Konservatorsko restavratorske tehnologije
03 - 7.1	OMETI
NAZIV SESTAVINE	03 - 7.1 Ometi
<p>FOTOGRAFIJA S E S T A V I N E S P O M E N I K A</p>

<p>OPIS STANJA IN POŠKODB</p>	<ul style="list-style-type: none"> • Ulična fasada: Praskan obarvan omet s primešano sljudo, ki ji daje značilen lesk. Brez opleska. Zgornji nadzidan del s profilirano obdelavo v horizontalnih linijah. Površine sprane, razpokane, pod policami in odkapi z nanosi črnih oblog. Preko 50% ometa votlega in odstopa od podlage. • Dvoriščne, stranske fasade in nadzidan del s profilacijo so izvedene v zaribanem ometu, enakega odtenka kot ulična fasada. Zaradi vlage odstopajo ali so sprane večine površin, profilacije so odkrušene ali odpadajo, tudi zaradi slabo izvedenih odkapov strešic.
<p>KONSERVATORSKO- RESTAVRATORSKI POSEG</p>	<ul style="list-style-type: none"> • Menjava ometa v celoti z novim praskanim obarvanim ometom s primesjo sljude. Pigmenti in muskovit sljuda v lističih so dostopni na tržišču (npr. Samson Kamnik). • Rekonstrukcija vseh profilacij, vencev in odkapov. Sestava in barva ometov podana v naravoslovni preiskavi v mapi 4. • Na dvoriščnih in stranskih fasadah se odstranjujejo slabi ometi (več kot 50%), ohranjene površine se sperejo in nadomestijo z novimi. • Izvedba po predhodni potrditvi vzorcev s strani ZVKDS, OE Ljubljana.

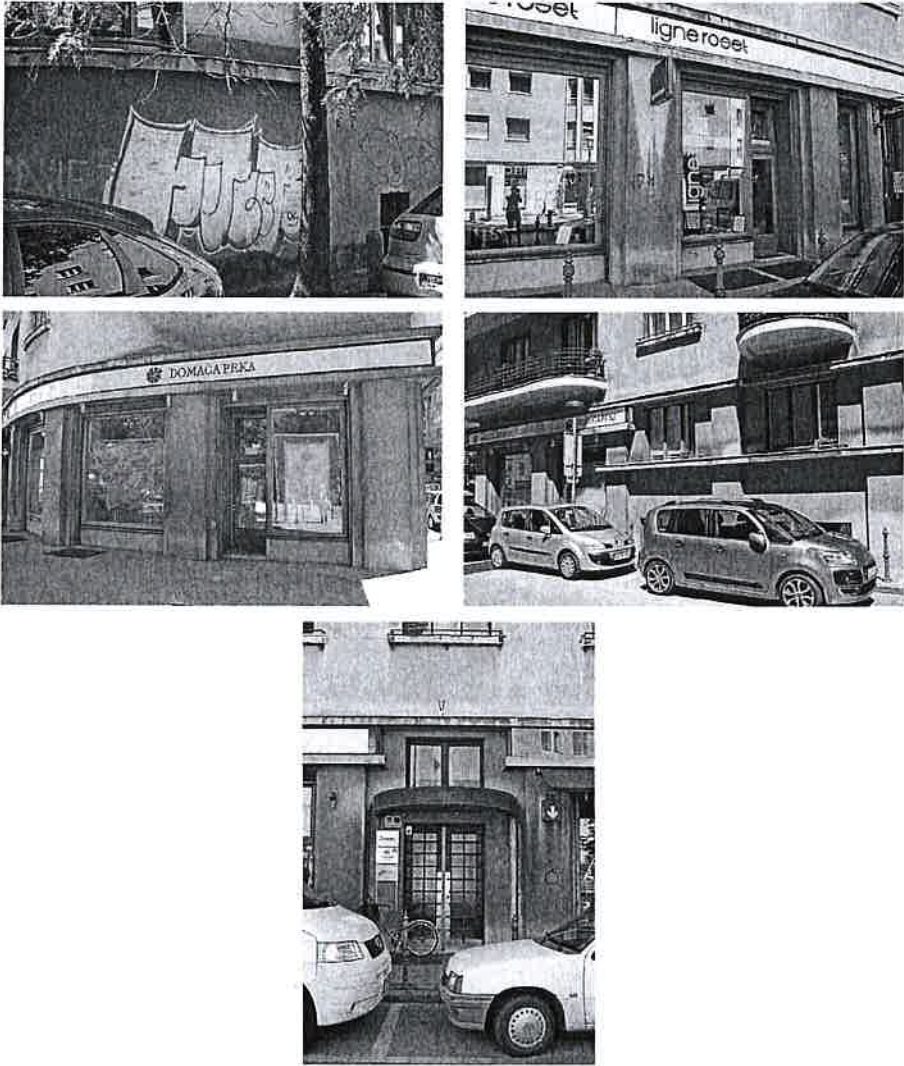
03 - 7	Konservatorsko restavratorske tehnologije
03 - 7.2	KAMEN
NAZIV SESTAVINE	03 - 7.2.1 Teraco obloga pritličja
FOTOGRAFIJA S E S T A V I N E SPOMENIKA

OPIS STANJA IN POŠKODB	<ul style="list-style-type: none"> • Obloga je izvedena v monolitni teraco izvedbi, v rdečem tonu, z nasekanimi robniki in brušeno površino, ki je ustvarjala na površini temen rdeč ton. • Površina je erodirala, zaradi tega je ton teraca danes svetlejši od začetnega. Delno se pojavljajo odkruški, zaradi udarcev je nekaj odlomov in manjkajočih delov. Robovi so še vedno ostri. • Površina je degradirana zaradi grafitov, vpenjanja in odstranjevanja najrazličnejših elementov oglaševanja komercialnega pritličja (svetila, izveski, tende, ...).
KONSERVATORSKO- RESTAVRATORSKI POSEG	<ul style="list-style-type: none"> • Površino se nedestruktivno očisti ter poglobi in očisti razpoke. • Odprte in manjkajoče dele se domodelira v barvno prilagojeni masi, ki se površinsko prilagodi originalu. • Celotnih površin se ne brusi (zaradi izgube originalnega materiala), temnejši ton se doda s hidrofobnim premazom z »vodnim« efektom. • Protigrafitna zaščita na bazi rastlinskih olj. Zaščito se obnavlja po navodilih proizvajalca (na ca 3 leta). • Izvedba po predhodni potrditvi vzorcev čiščenja in domodelirne mase s strani ZVKDS, OE Ljubljana.

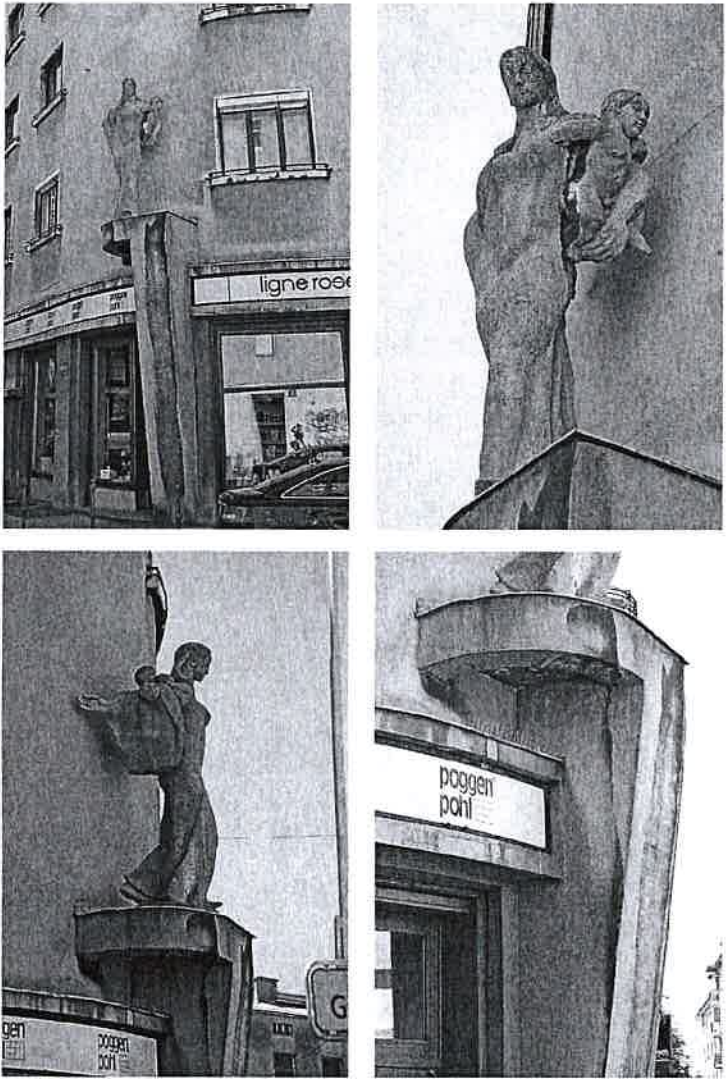
03 - 7	Konservatorsko restavratorske tehnologije
03 - 7.2	KAMEN
NAZIV SESTAVINE	03 - 7.2.2 Kip Marije z otrokom
<p>FOTOGRAFIJA SESTAVINE SPOMENIKA</p>

<p>OPIS STANJA IN POŠKODB</p>	<ul style="list-style-type: none"> • Površinski nanosi nečistoč, korozija izcejanja s strešic, nečistoče na stikih in v ozadju. Manjši odlomi, razpoke in erozija na površini.
<p>KONSERVATORSKO- RESTAVRATORSKI POSEG</p>	<ul style="list-style-type: none"> • Kip se nedestruktivno očisti z nizkotlačnim peskanjem z uporabo mehkejših medijev, trdota največ 6 po Mohs lestvici in pritisku največ 1,5 bara, uporabijo se lahko tudi manj agresivne metode kot je suhi led ali vodna para. Površina obloge s čiščenjem ne sme erodirati! • Odpiranje razpok in morebitno lokalno injektiranje. • Domodeliranje odlomov in pomanjkljivosti razpok. • Kitanje razpok v barvno prilagojeni masi. • Površinska obdelava domodeliranih mest (morebitna retuša). • Nanos hidrofobnega premaza.

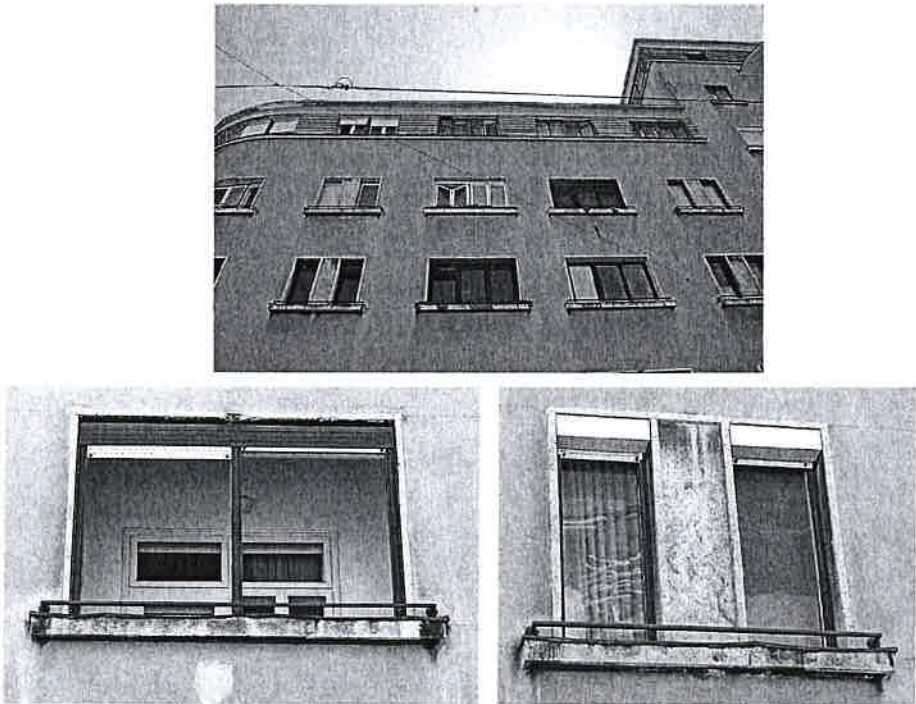
03 - 7	Konservatorsko restavratorske tehnologije
03 - 7.2	KAMEN
NAZIV SESTAVINE	03 - 7.2.3 Kamniti okenski okvirji
FOTOGRAFIJA S E S T A V I N E SPOMENIKA

OPIS STANJA IN POŠKODB	<ul style="list-style-type: none"> • Okenske odprtine so obložene s ploščami iz rumenega peščenjaka (tip in izvor kamna je določen v naravoslovni preiskavi v mapi 4), prav tako okenske police. Montirane so s kovinskimi sidri. • Površina je načeta zaradi izpiranja, porozni deli peščenjaka so ponekod odlomljeni ali počeni. Na površini so nanosi črnih oblog in izcejanje zaradi slabih odkapnih strešic. Sidra močno korodirajo, korozija se izceja v kamen in je vzrok razpokam in odlomom večjih kosov.
KONSERVATORSKO- RESTAVRATORSKI POSEG	<ul style="list-style-type: none"> • Površine se očistijo z nizkotlačnim peskanjem in uporabo mehkih medijev, zaradi čiščenja površina ne sme erodirati! • Kovinska sidra čistiti s peskanjem, zaščiti s protikorozijskim sredstvom in finalno premazati z oljno barvo. • Manjše poškodbe (odlomi in odkruški) kamna se domodelirajo v barvno prilagojeni masi, površina se prilagodi originalu z dodatno obdelavo, morebiti z retušo. • Večji kosi poškodovanih plošč se menjajo z novimi, s kamnom istega tipa in izvora kot original (tip in izvor kamna je določen v naravoslovni preiskavi v mapi 4), • Odstraniti vsa korodirana sidra, nove plošče se sidrajo z inox sidri • Izvedba in površinska obdelava novih plošč po vzoru obstoječe izvedbe. • Izvedba po predhodni potrditvi vzorcev čiščenja in domodelirne mase s strani ZVKDS, OE Ljubljana.

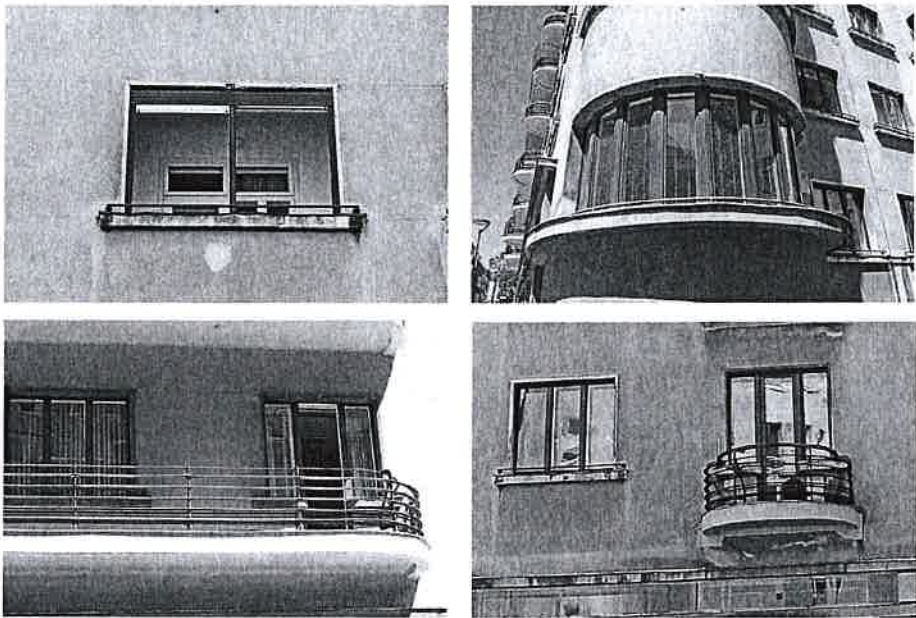
03 - 7		Konservatorsko restavratorske tehnologije
03 - 7.3		LES
NAZIV SESTAVINE	03 - 7.3.1 Stavbno pohištvo - okna	
FOTOGRAFIJA S E S T A V I N E SPOMENIKA

OPIS STANJA IN POŠKODB	<ul style="list-style-type: none"> • Okna so lesena, dvojna, škatlasta, barvana z zelenim oljnim opleskom. Barvni ton prvotnega opleska (določen v naravoslovni preiskavi v mapi 4) je slonokoščeno bela, tako na oknih nadstropij kot v pritlični etaži na fasadi na Gregorčičevo ulico. • Okna so delno že zamenjana s PVC ali lesenimi okni • Les in/ali oplesk zaključnega sloja sta na izpostavljenih mestih preperela. 	
KONSERVATORSKO- RESTAVRATORSKI POSEG	<ul style="list-style-type: none"> • Sprejemljiva je menjava uničenih oken z novimi lesenimi, ki morajo biti izdelana po vzoru prvotnih v obliki, materialu in barvi. Spremembe oblike oken so sprejemljive le zaradi izboljšave notranjih kril, kjer je dopustno uporabiti izolativna dvojna stekla (termopan), zunanja okna ostanejo enojno zastekljena – izdela se čista replika. Menjava je odvisna od zahtev in usklajenosti lastnikov, zato v načrtu predvidevamo v večini izvedbo popravil in opleska. • Predvidena je menjava kletnih oken v celoti, ker so v zelo slabem stanju. • Vsa lesena okna se mizarско popravijo, slikopleskarko obdelajo z odstranitvijo oz. brušenjem podlage ter novim opleskom v slonokoščeni barvi - RAL, št. odtenka 9001. • V primeru, da lastniki PVC oken v fazi obnove fasade ne bodo pristopili k zamenjavi le teh se kot začasen ukrep z namenom barvnega poenotenja oken, PVC okna na zunanji strani oblepijo s folijo v barvnem odtenku določenem za pleskanje oken. • Izvedba po predhodni potrditvi delavniških načrtov za menjavo oken, zasteklitev lož ipd...in vzorcev čiščenja ter zaključnih slojev s strani ZVKDS, OE Ljubljana.

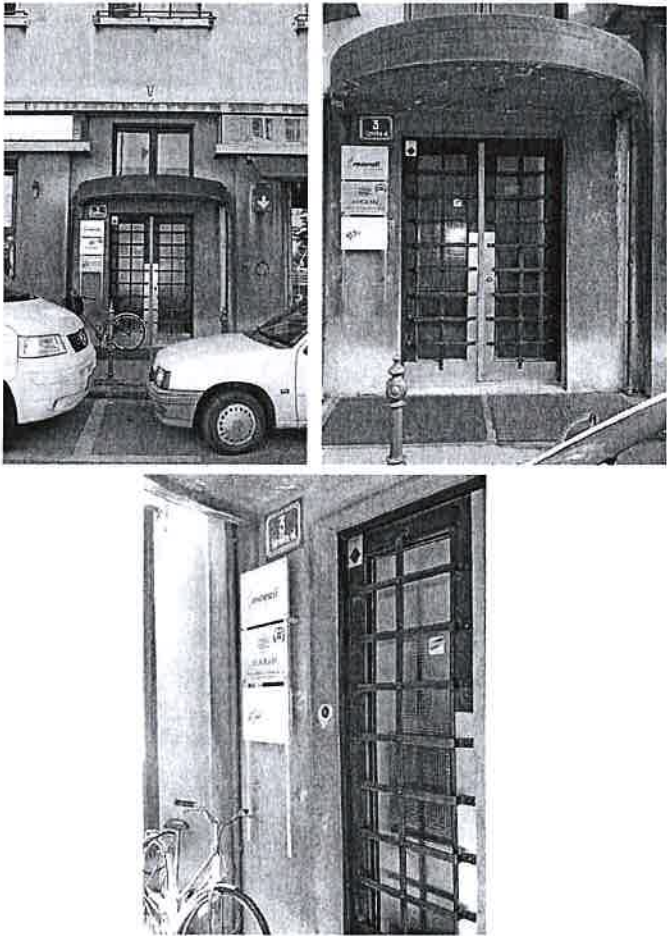
03 - 7	Konservatorsko restavratorske tehnologije
03 - 7.3	LES
NAZIV SESTAVINE	03 - 7.3.2 Stavbno pohištvo - vhodna vrata
<p>FOTOGRAFIJA S E S T A V I N E S P O M E N I K A</p>

<p>OPIS STANJA IN POŠKODB</p>	<ul style="list-style-type: none"> • Vhodna vrata se večkrat popravljana, z dodanimi pločevinastimi oblogami.
<p>KONSERVATORSKO- RESTAVRATORSKI POSEG</p>	<ul style="list-style-type: none"> • Demontaža, odvoz v delavnico in ponovna montaža. • Demontaža recentnih kovinskih dodatkov in neustreznih popravil iz lesa (inox obloge, pripirne letve). • Demontaža kovinske rešetke, peskanje, protikorozijska zaščita in barvanje z dvoslojnim premazom z oljno barvo (rjav odtenek, določen v naravoslovni preiskavi, priloga v mapi 4) in finalni lazurni premaz z lakom z dodatkom zlate bronze ter ponovna montaža na vratna krila. • Odstranjevanje sekundarnih premazov z vrat in podboja do lesa. • Popravila v lesu – rekonstrukcija manjkajočih delov in retuša novega lesa z namenom barvnega poenotenja novega in starega. • Finalni zaključni sloj, lazurni premaz po potrebi toniran. • Izvedba po predhodni potrditvi čiščenja vrat in zaključnega sloja s strani ZVKDS, OE Ljubljana.

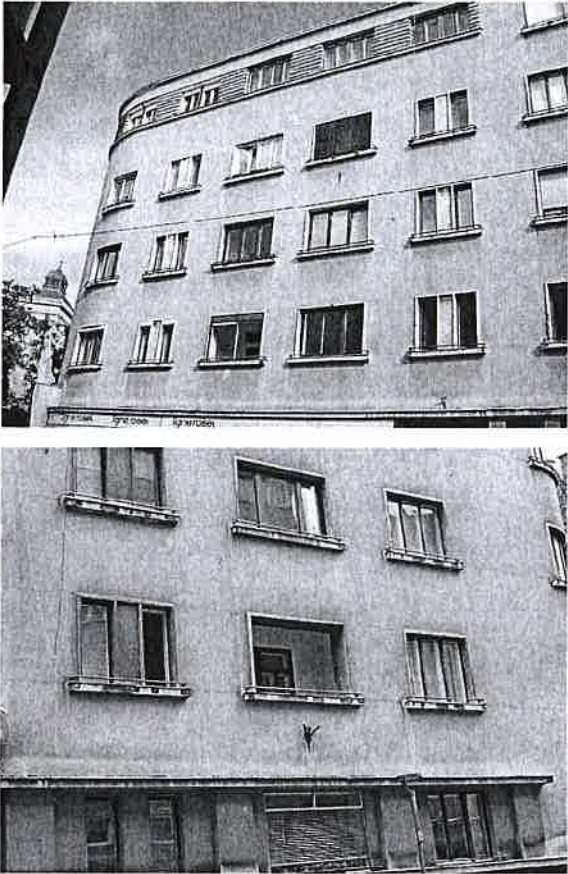
03 - 7	Konservatorsko restavratorske tehnologije
03 - 7.3	LES
NAZIV SESTAVINE	03 - 7.3.4 Stavbno pohištvo - lože
<p>FOTOGRAFIJA S E S T A V I N E S P O M E N I K A</p>

<p>OPIS STANJA IN POŠKODB</p>	<ul style="list-style-type: none"> Prvotno odprte lože so v večini primerov zaprte na različne načine.
<p>KONSERVATORSKO- RESTAVRATORSKI POSEG</p>	<ul style="list-style-type: none"> Lože je potrebno ponovno odpreti in sanirati niše. V primeru ponovne zasteklitve je le ta dopustna zgolj na podlagi enotnega načrta za zasteklitev lož (npr. strukturna zasteklitev s profili na notranji strani). Delavniški načrt zasteklitve izdela izvajalec, načrt pa predhodno potrdi ZVKDS, OE Ljubljana.
