**MESTNA OBČINA LJUBLJANA**

**Oddelek za gospodarske dejavnosti in promet**

## **SANACIJA PREDORA POD LJUBLJANSKIM GRADOM**

V navedenem članku je predstavljena sanacija predora pod Ljubljanskim gradom, ter opisani razlogi, ki so privedli da se je sanacija predora iz delne sanacije spremenila v trajno sanacijo predora pod Ljubljanskim gradom.

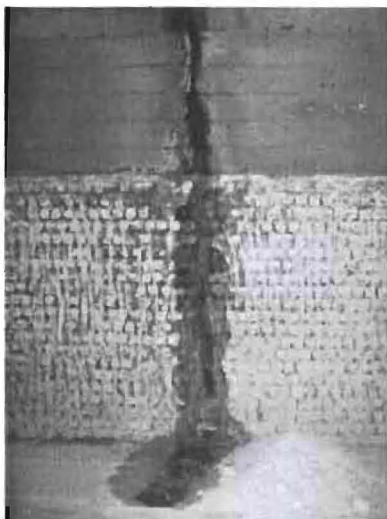
Na prvi pogled je največji problem predstavljala pronicujoča voda v predor. Vidno je bilo izcejanje vode skozi delovne stike, ter skozi razpoke v notranji oblogi predora. Vse to je kazalo, da drenažni sistem predora ne funkcioniira.

Zamakanje v predor

Postopek odpiranja stikov in izvedene sonde je pokazal, da je drenažni sistem starega predora zamašen, tako vertikalna drenažni sistem kanalov, dočim vzdolžna drenaža ni imela povezav oz. iztoka iz predora. Ker ni bilo zagotovljeno primerno odvajanje vode, se je voda nekontrolirano izcejala skozi delovne stike in razpoke.

Rešitev za preprečevanje zatekanje vode v predor, ki je bila predpisan je bila optimalna glede na zatečeno stanje in poznano stanje, ne pomeni pa dokončne sanacije zatekajoče vode in garancije, da voda še nadalje ne bo pronicala v predor.

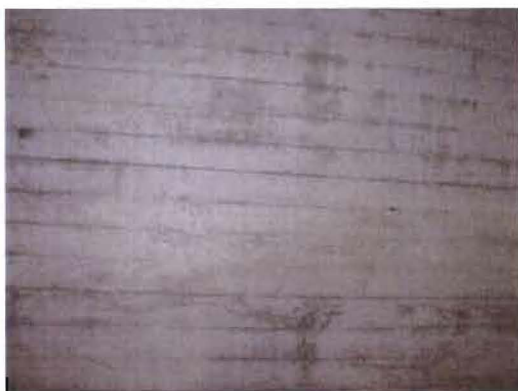
V predoru so na določenih mestih na notranji oblogi razpoke, ki sicer ne predstavljajo direktne nevarnosti v smislu globalne porušitve, so pa lahko vzrok zmanjševanju nosilnosti v prihodnjem časovnem obdobju.

Razpoke v oblogi

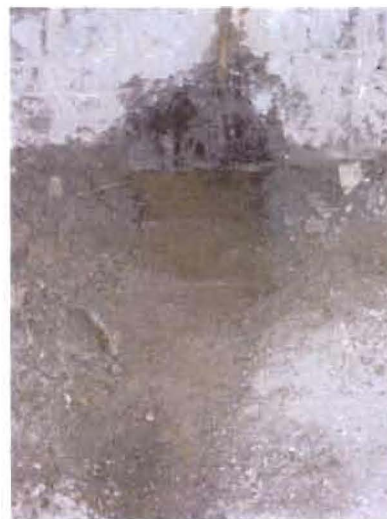
Odprta drenaža

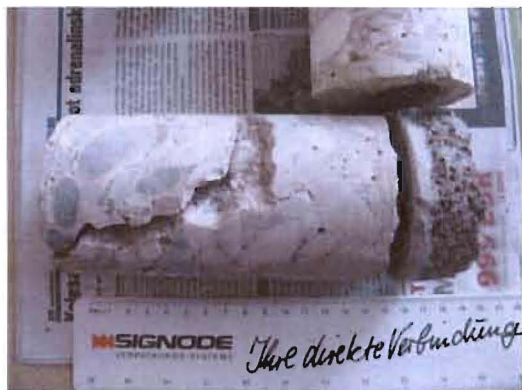
Notranji beton z hidroizolacijo

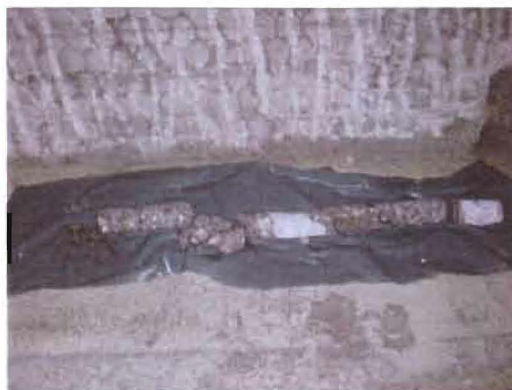
Za preveritev kvalitete betonov v primarni nosilni konstrukciji, kakor tudi v notranji oblogi predora je ZRMK izvedel vrtanje 10 vrtin v notranjost predora. Iz poročila ZRMK sledi, da je betonska primarna konstrukcija močno načeta z zmanjšano trdnostjo betona, ki so odraz sulfatne korozije in drugih negativnih vplivov, ki so posledica vpliva vode in hribinske sestave območja.

Primarna konstrukcija

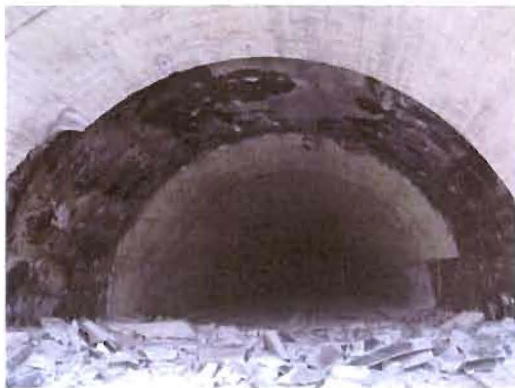
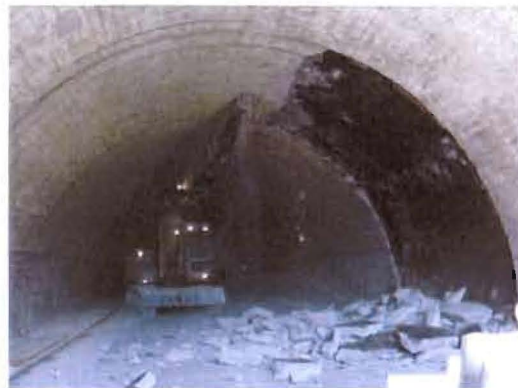
Rušitev predorske obloge

Kot prvo se je dne 13.9. pričela odstranitev notranje obloge. Rušenje se je izvajalo z bagri z odkopnim kladivom. Rušenje je potekalo brez problemov in zelo hitro. Obok je bil po celotni dolžini predora odstranjen v 3 dneh. Na lici mesta smo opazili zelo različno debelino notranje obloge, katero so bageristi z nekaj udarci odstranili od primarne konstrukcije. Naknadno se je odstranilo obstoječe drenažne plasti ter izvedlo reprofiliranje za doseg svetlega profila bodočega predora.

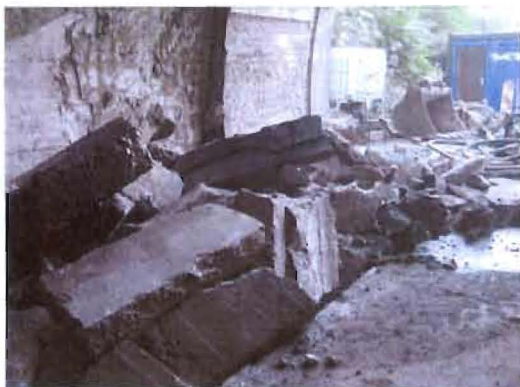
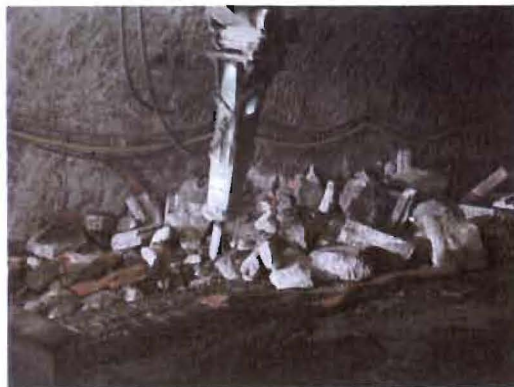
Rušenje obstoječega temelja in kinet

Sledila je odstranitev obstoječega pločnika skupaj s kinetami

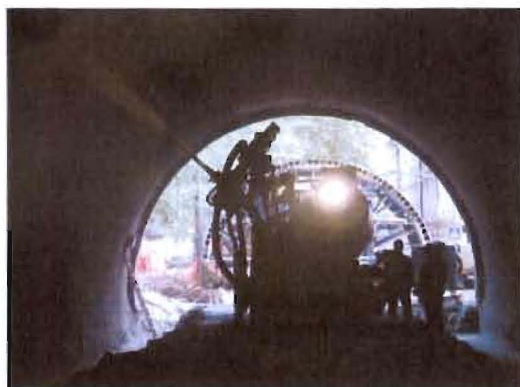
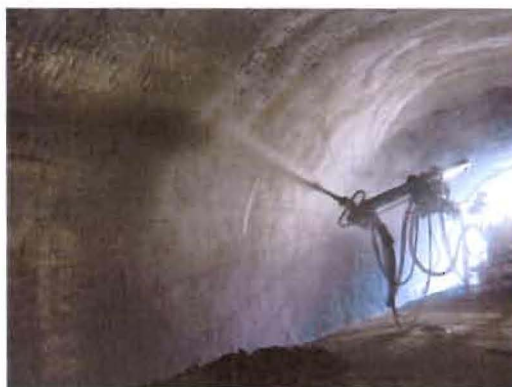
- priprava površine za vgradnjo hidroizolacije

Sledi obrizg površine za nanos hidroizolacije. Po nanosu plasti brizganega betona v deb. do 5 cm so bile v primarno konstrukcijo navrtane vrtnice v rastru 1,5m x 1,5m fi 48 mm za odvajanje vode iz zaledja primarne konstrukcije

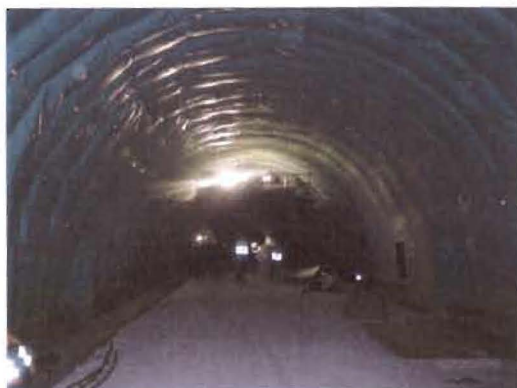
- izdelava hidroizolacije s PVC folijo, filcem in čepasto folijo

Na obrizgano površino se nanese plast materiala za dreniranje ( Enkamat ), na njo postavlja in medsebojno toplotno vari PVC folija debeline 2 mm

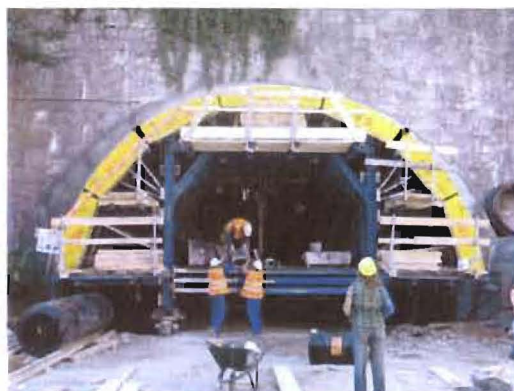
- betoniranje tunelske obloge s specialnim tunelskim opažem  
Sledi postavljanje armature in betoniranje nove obloge notranjega betona v debelini 30 cm. Dolžina kampad znaša 6 m.
