**NASLOV:** Predlog Odloka o uporabi proračunske rezerve za odpravo posledic škode na zelenih površinah, v živalskem vrtu, na gospodarski javni infrastrukturi in javni razsvetljavi na območju Mestne občine Ljubljana ob žledu iz februarja 2014, s predlogom za hitri postopek

## **POROČILO O SANACIJI PO ŽLEDOLOMU**

Zaradi posledic žledu se je v začetku februarja letos na območju Mestne občine Ljubljana poškodovalo ali porušilo veliko število dreves. Posledično so nastale poškodbe na infrastrukturi ter javni razsvetljavi. Zaradi zagotavljanja varnosti je Mestna občina Ljubljana s svojimi izvajalci takoj pristopila k začetku izvajanja sanacije nastale škode. Škode, ki jo je povzročil žledolom, je za 2.424.579,71 EUR.

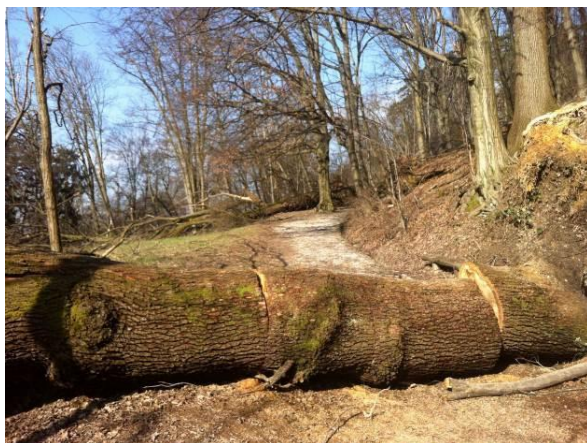
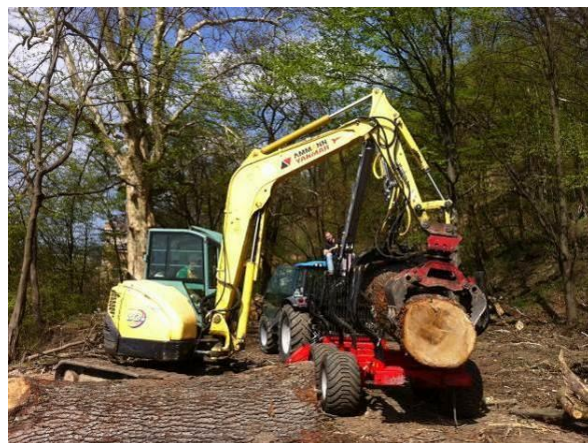
Pogosta slika na Grajskem hribu - star mogočen hrast (levo) se je porušil z brežine, ker je zaradi lokacije rasti (gozdni rob) bila njegova krošnja asimetrična. Ob obtežitvi z žledom, korenine niso zdržale obremenitve. Velika drevesa so zahtevala težko mehanizacijo za njihovo odstranitev. Včasih sta bila za dvig 3,5 metrskega hloda potrebna dva stroja (desno).

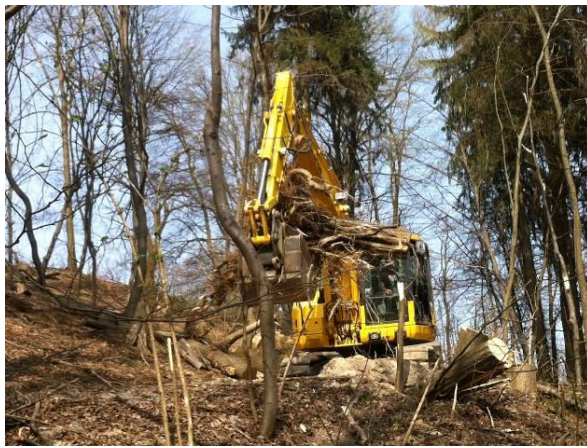
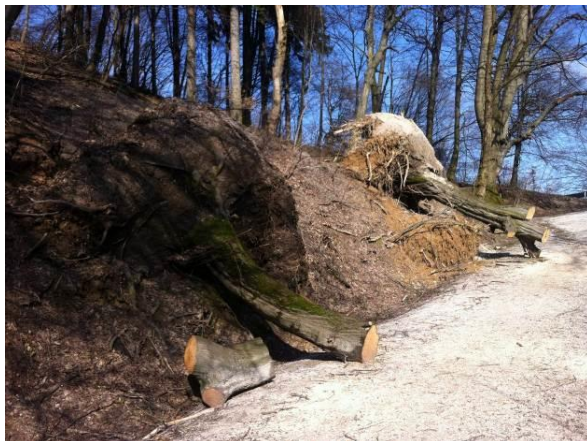
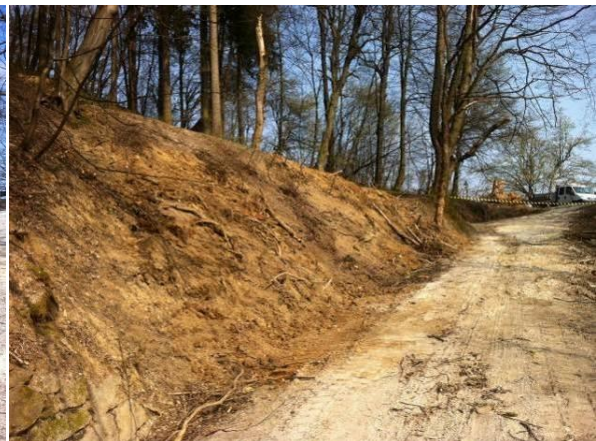
Odstranitev in odvoz težkih štorov je bil mogoč le s težko gradbeno mehanizacijo.

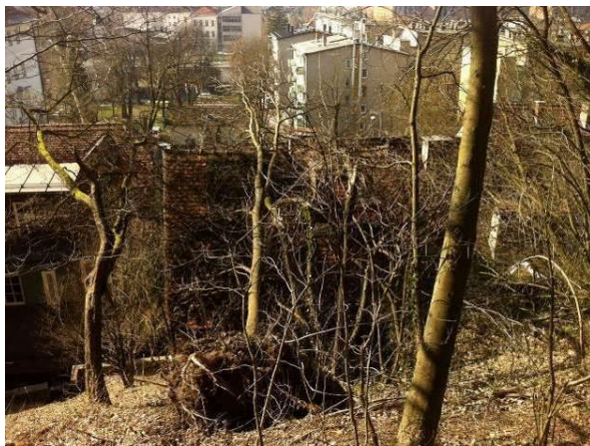
Hiše ob Karlovški cesti pod Grajskim pobočjem so utrpeli več poškodb. Nagnjena drevesa na pobočju, asimetrična krošnja in obtežitev z žledom je povzročila številčno porušitev teh dreves. Odstranjevanje takih dreves je bilo zahtevno in nevarno.

Pred (levo) in po sanaciji (desno).

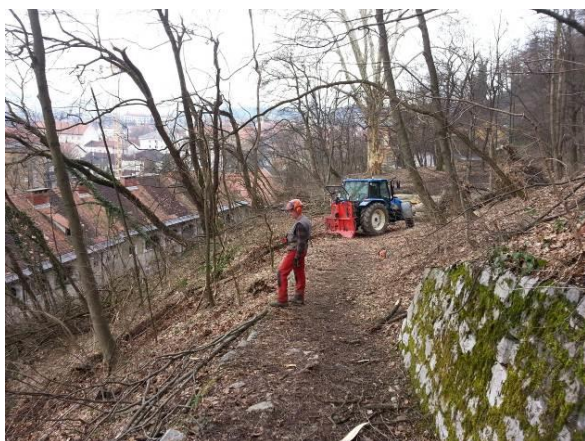
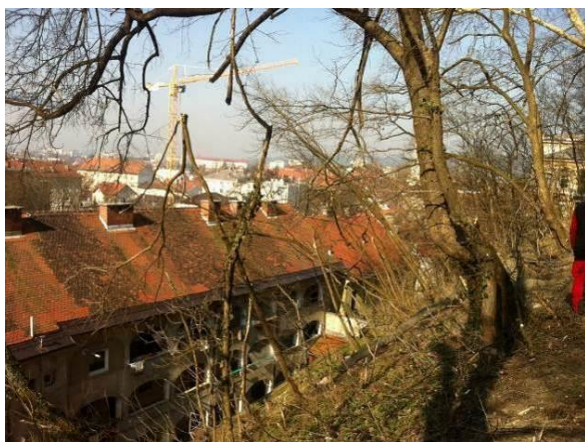
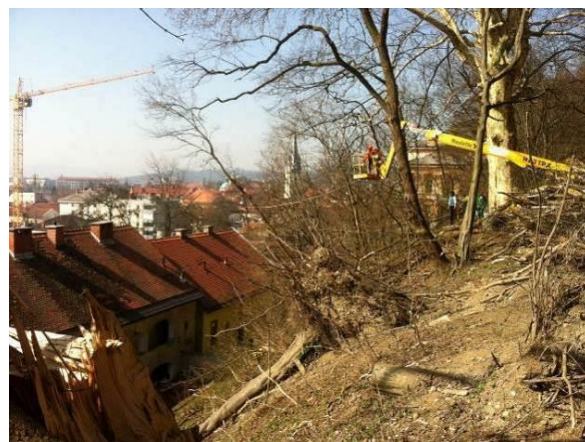
K sreči so le hiše ob Karlovški utrpele poškodbe zaradi porušenega drevja. Za odstranitev nagnjenih dreves je bilo potrebno ubrati različne pristope: plezalno tehniko, dvizne košare, traktor z vitlom, bager z grabežem in veliko trezne razsodnosti, izkušenj, znanja in nekoliko sreče, da se je vse izšlo, kot je prav.

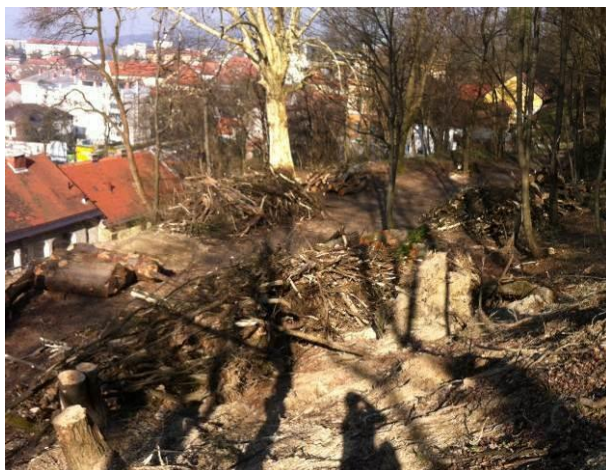
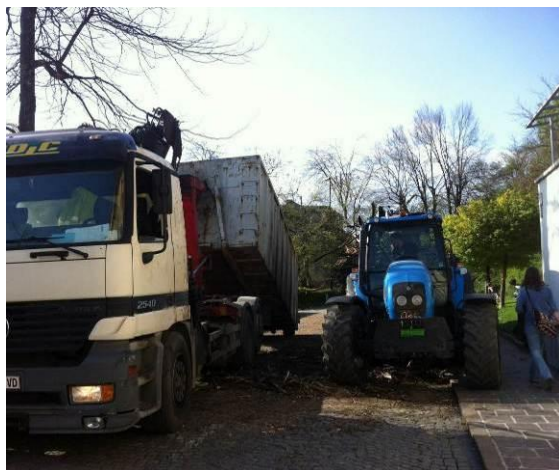
Iz slabo dostopnega platoja za picerijo Tunel je bilo odpeljanih 52 m<sup>3</sup> lesa in 350 prostorninskih metrov vej. Samo za odvoz tega materiala je bilo potrebno 6 strojev, 8 ljudi ter 80 delovnih ur, za posek in spravilo v tem območju pa je bilo porabljenih trikrat več delovnih ur.

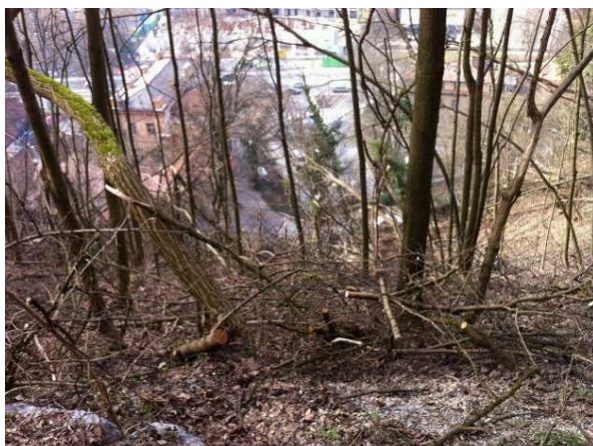
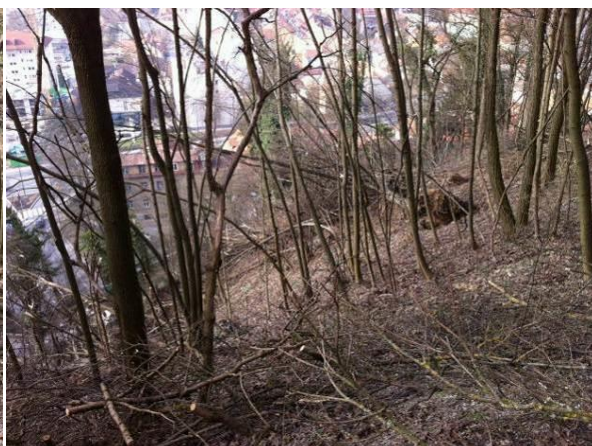
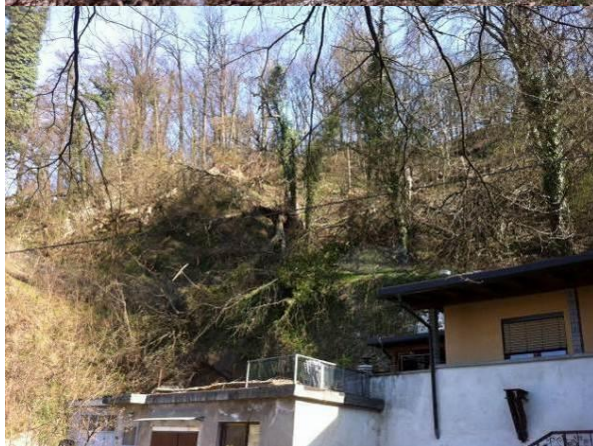
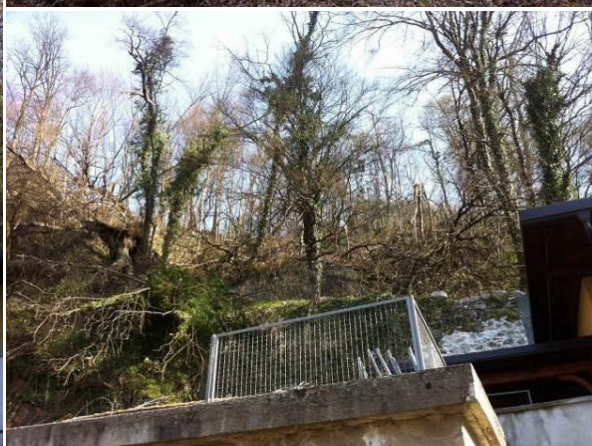
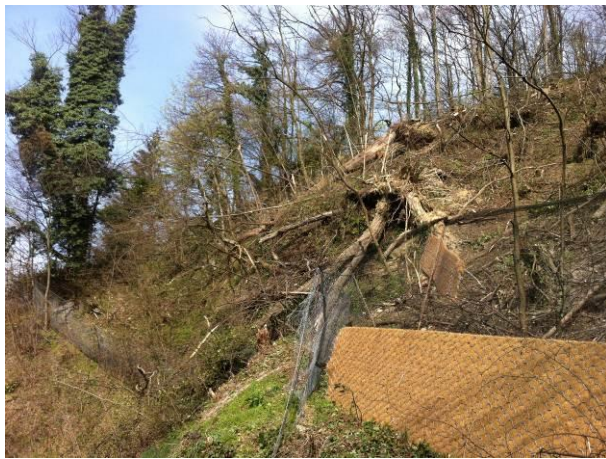
Zahtevnost del na pobočju nad tunelom na strani Karlovške ceste opiše strma brežina, težak dostop, objekti pod brežino, zaščita zgornjih nepoškodovanih dreves, porušena, poškodovana in nagnjena najdebelejša drevesa na spodnji polovici brežine, porušena debla z vejami zapletena v polomljeno zaščitno ograjo, potreba po namestitvi začasnih lovilnih mrež, posek posameznih dreves z arboristi plezalci, izvek lesa, ročni izkop štorov, izvek štorov, obnova zaščitne ograje, zlaganje vejevja na kupe, seneni nastilj in slikovno gradivo:

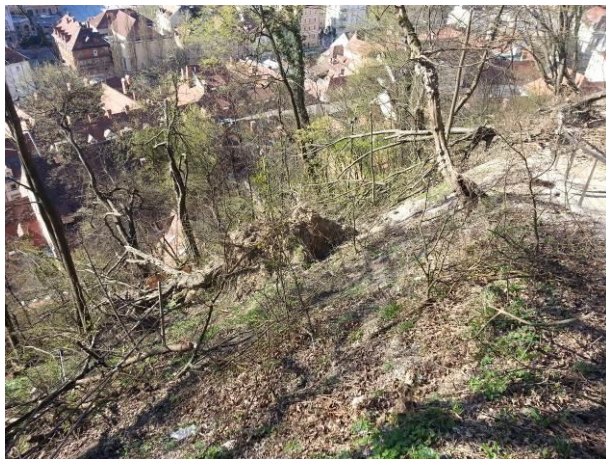
Na strmem pobočju pod vrhom Študentske poti na Grajskem hribu je bilo zaradi porušenih dreves pod potjo zaznati območje posedanja poti v dolžini okrog 15 metrov in širini 10 metrov. Pobočje je na tem delu lijakasto oblikovano, kar kaže tudi na koncentracijo precejnih voda v zemljini.

Zaradi deformacije nasipa v območju poti se za zaščito brežine izvaja (začetek aprila) armirana zemljina in utrđitev razrahljanega pobočja v spodnjem delu, kjer so bila izruvana večja drevesa. Utrđitev spodnjega pobočja se je izvedla z BVS strukturno mrežo z vegetacijskimi pasovi.

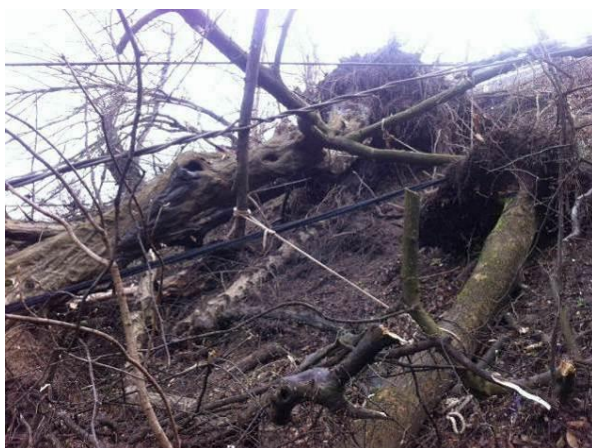
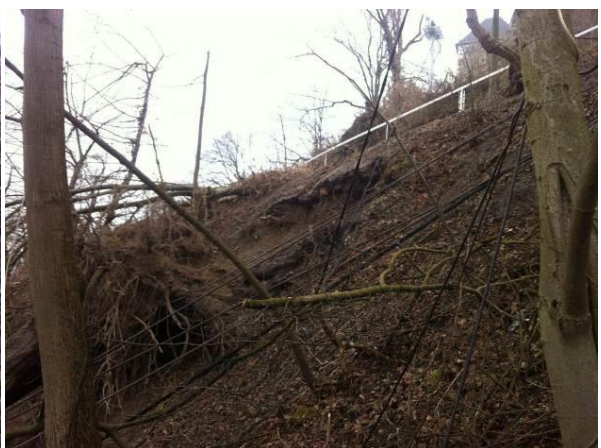
Kot preventivno zaščito pred potencialnim plazom oz. plazenjem podrtih dreves je bila izvedena dvojna vezava ležecih dreves pred izvedbo sanacije celotnega območja.

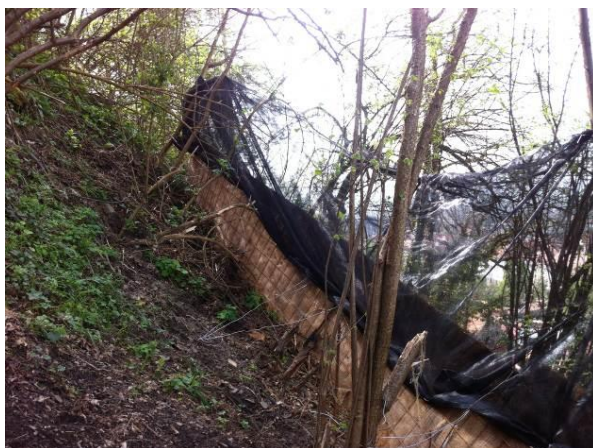
Sanacija območja se je začela z namestitvijo začasnih lovilnih mrež, ki so zaustavljale morebitno kotaleče kamenje.

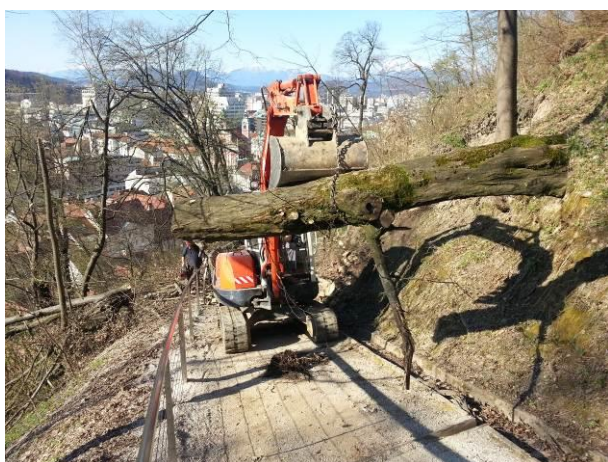
Inoks ograjo je bilo potrebno odstraniti, da je ne bi še dodatno poškodovali in da je bilo na poti dovolj prostora za vožnjo s stroji.

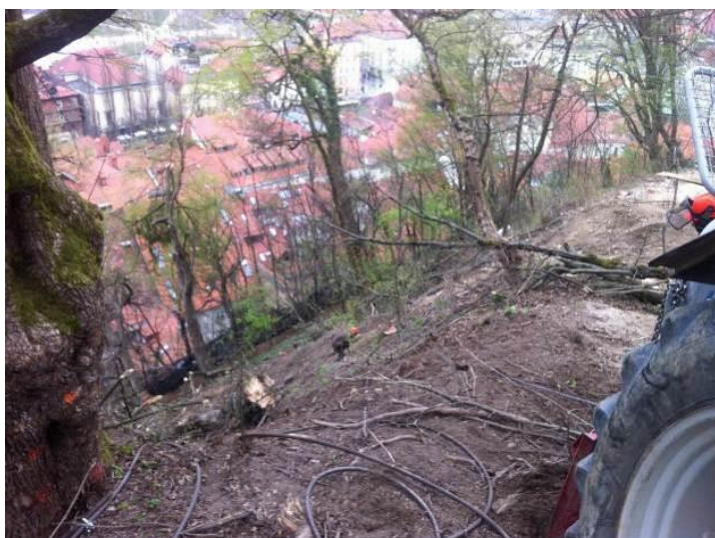
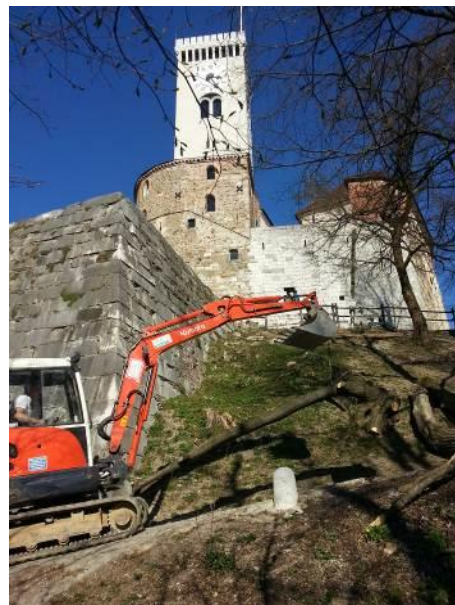
Po zahtevni in naporni odstranitvi debel in vej, so se izkopali še štori ter se izvlekli do poti. Ker dostop do Študentske poti ni možen s traktorjem s prikolico, je bil izvlek lesenega materiala izveden s pomočjo traktorja z vitlom ter po poti premeščan s pomočjo bagra ter šele tik ob grajskem obzidju naložen na prikolico in odpeljan.

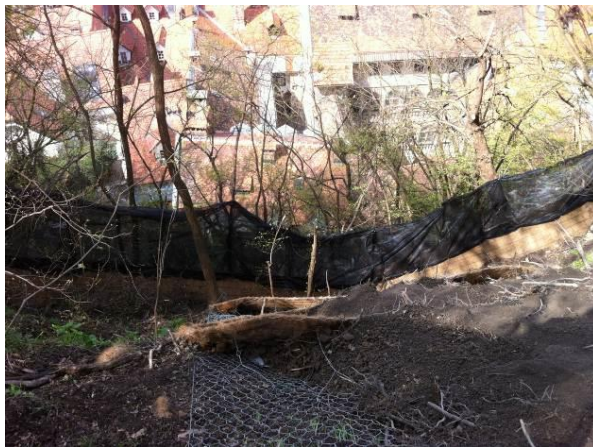
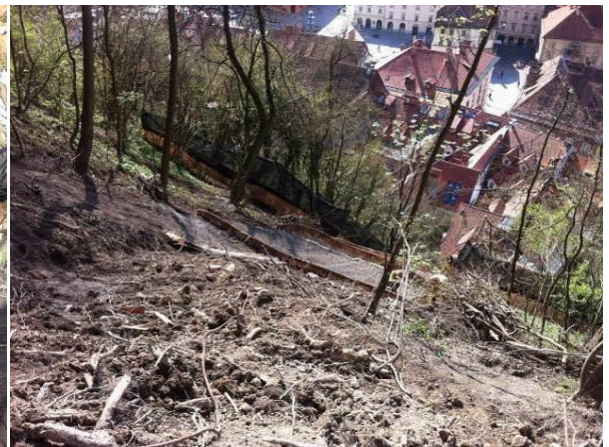
V spodnjem delu lijakastega pobočja so se brežine utrdile z BVS strukturno mrežo z vegetacijskimi pasovi.

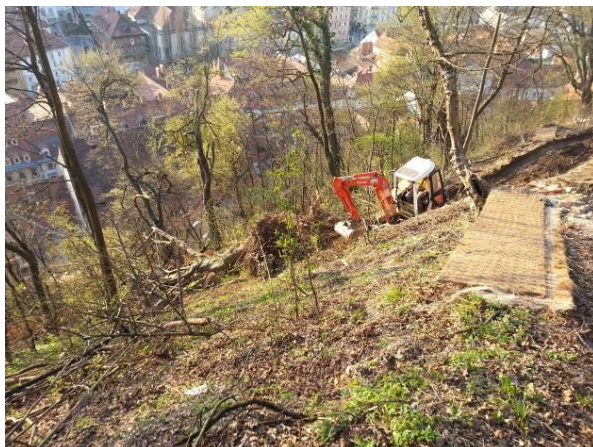
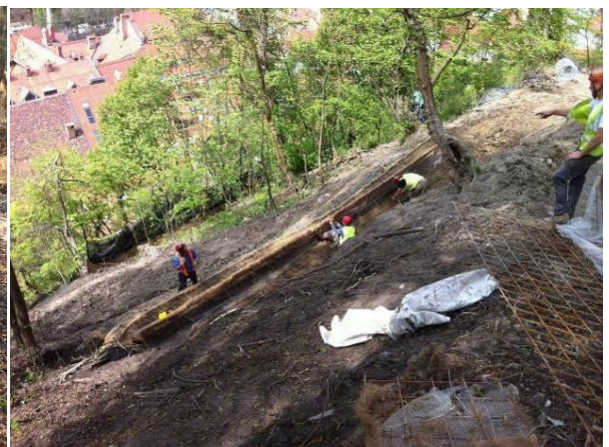
Na zgornjem delu lijakastega pobočja, tik pod potjo, pa se je izvedla armirana zemljina.

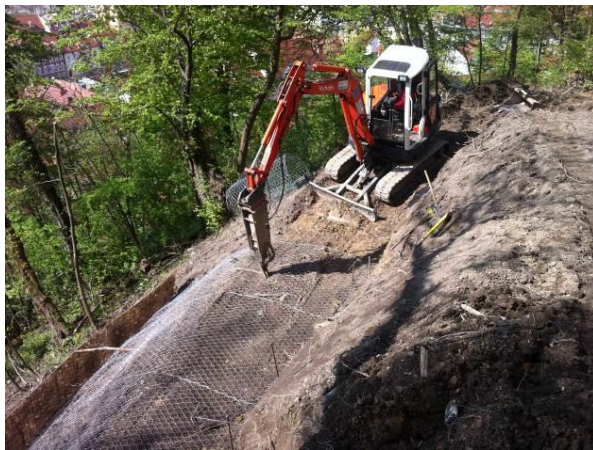
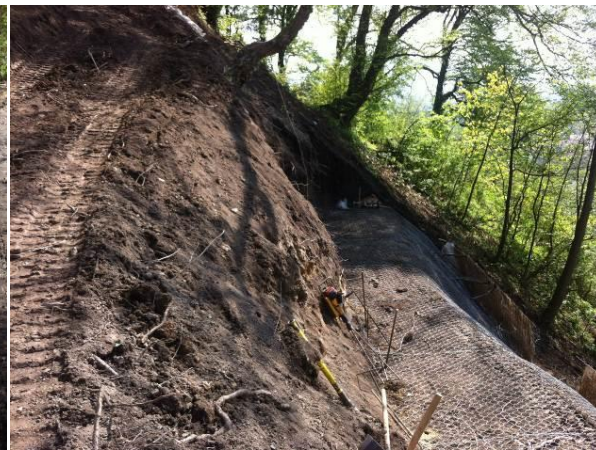
Po prevrnitvi drevesa je pot izgubila podporo. Tik pod potjo se je izvedla armirana zemljina na način sidranja navzgor, saj pod potjo na strmini ni temeljnih tal za klasično armirano zemljino. Samo luknjo, ki je nastala pri prevrnitvi drevesa in brežino se je utrdilo z BVS strukturno mrežo z vegetacijskimi pasovi, da se prepreči zdrs zapolnitve ter kotaljenja kamenja iz robov luknje.

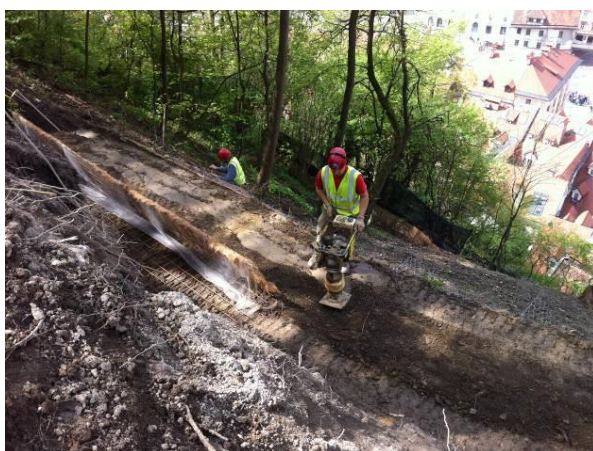
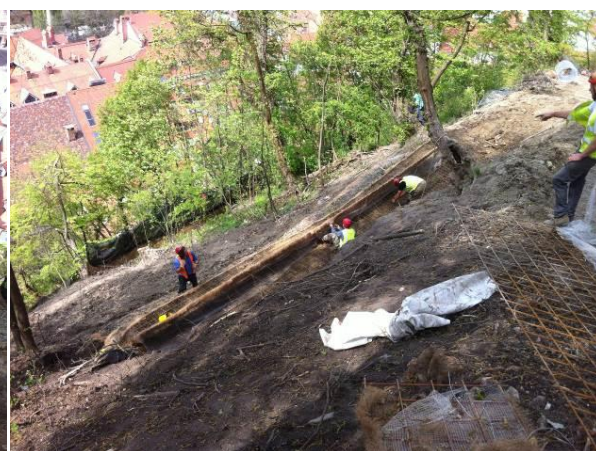
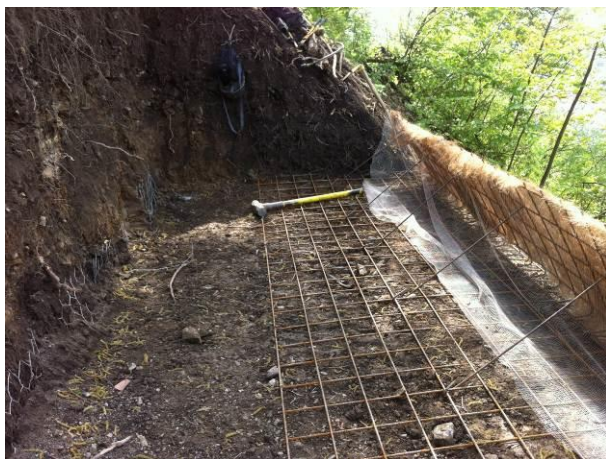
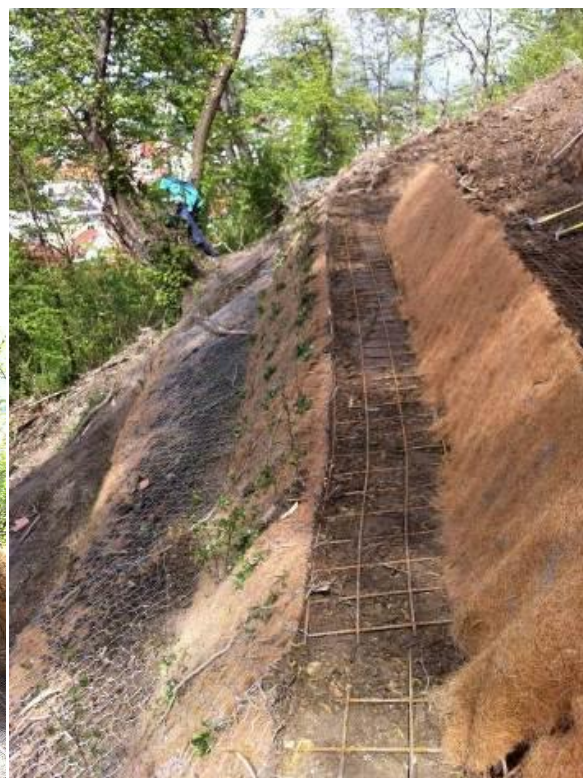
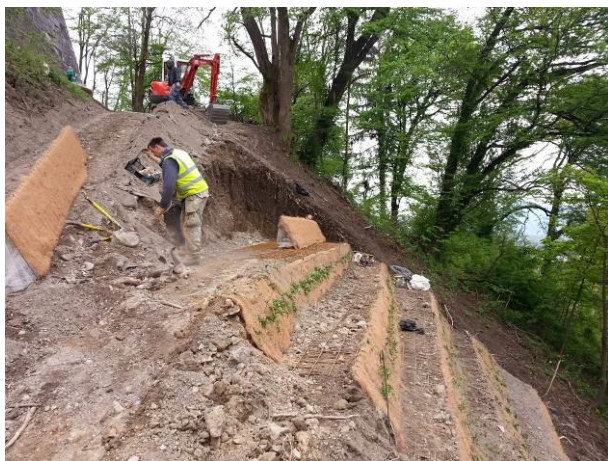
11.4.2014

Faze izdelave armirane zemljine v različnem času.

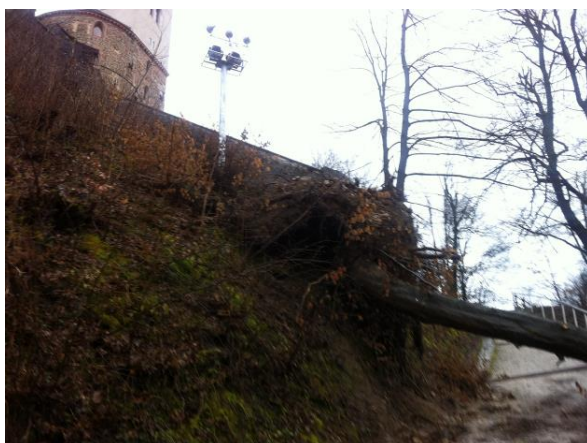
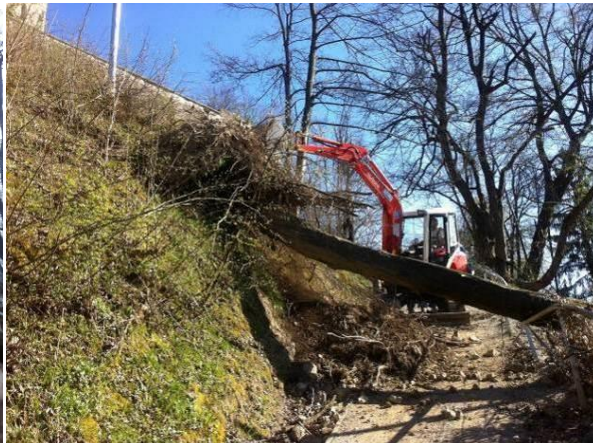
Vsako padlo drevo in njegova odstranitev je povzročilo poškodbo zemljine, ki se je sanirala ali z izravnavo in senenim nastiljem ali pa z BVS vegetacijskimi pasovi.

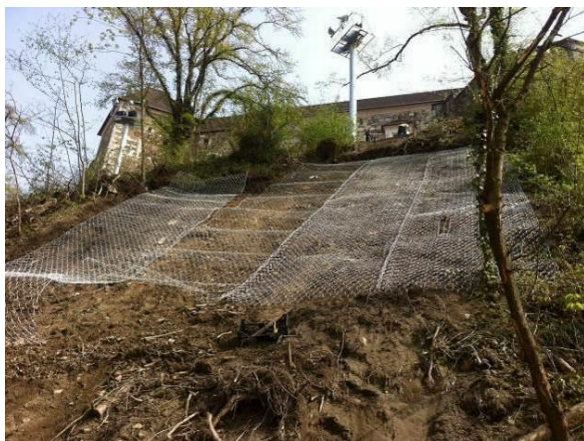
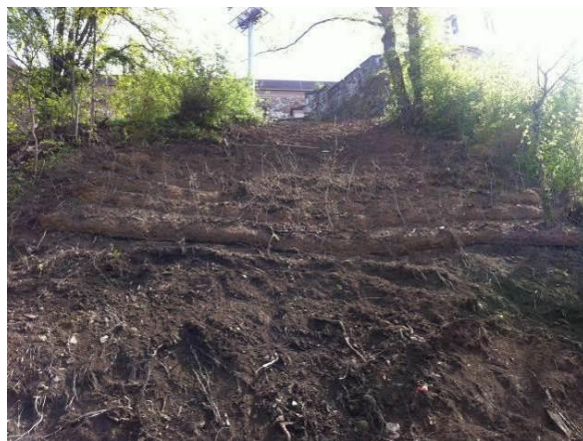
Da se prepreči kotaljenje kamenja iz odlomnega roba in poškodovane brežine, se je luknje, ki so nastale pri prevrnitvi drevesa, utrdilo z BVS strukturno mrežo z vegetacijskimi pasovi. Manj strme brežine, kjer utrditev ni bila potrebna, se je le protierozijsko zaščitilo s senenim nastiljem.

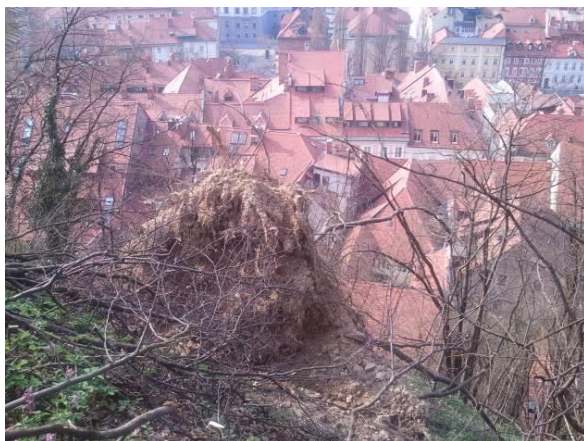
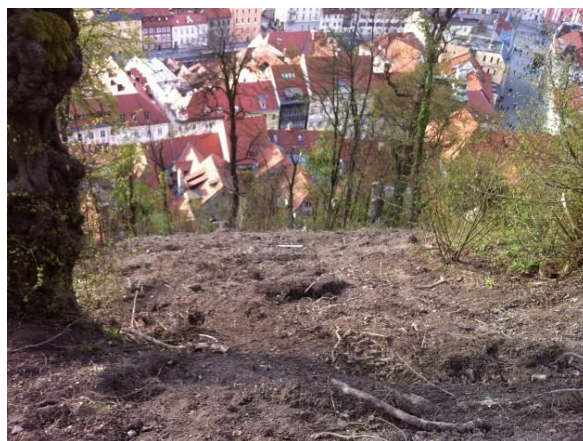
Na strme brežine se je za hitrejši proti-erozijski učinek sadilo zeli, na položnejših pa pričakujemo naravno naselitev zeli, seveda po predhodnem zmanjšanju erozije s senenim nastiljem.

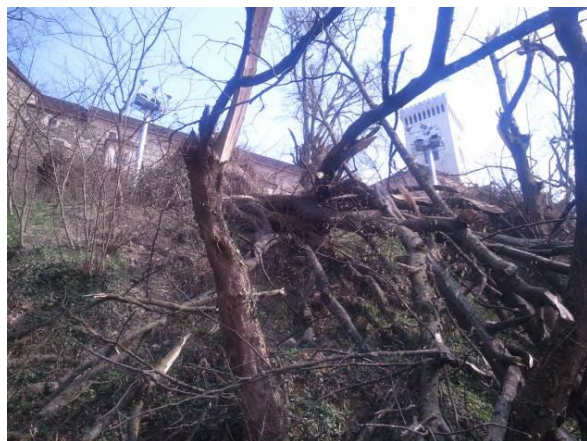
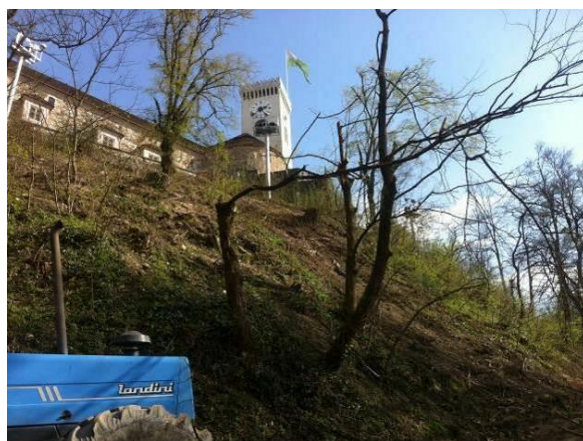
Porušeno drevo (levo) je bilo odstranjeno (desno).

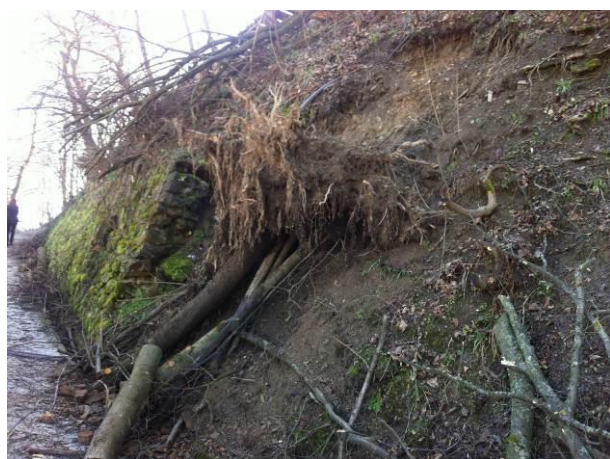
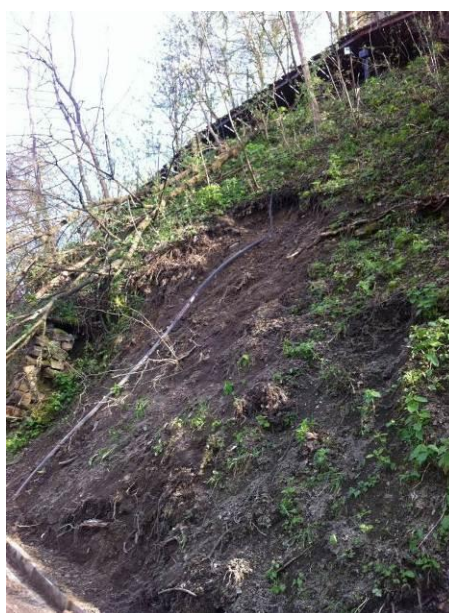
Manj strme brežine, kjer je utrditev manj potrebna, se je izravnalo in proti-erozijsko zaščitilo s senenim nastiljem.

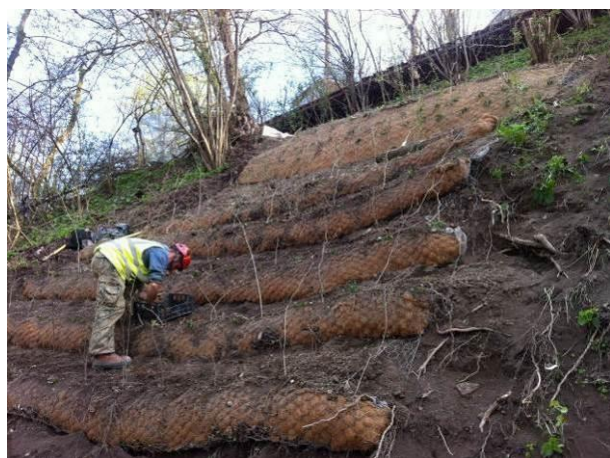
Utrjevanje brežine ob poti Za ovinki na mestu porušenega drevesa z BVS strukturno mrežo z vegetacijskimi pasovi.

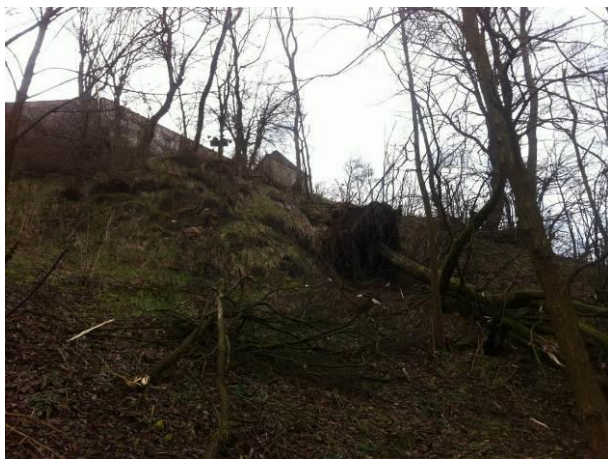
Padlo drevo je poškodovalo palvis pletivo, ki preprečuje padanje kamenja. Izvedlo se bo njeno popravilo in namestitev dodatne mreže.

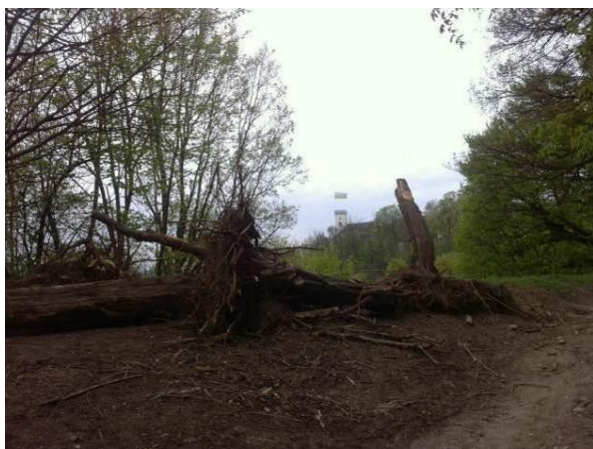
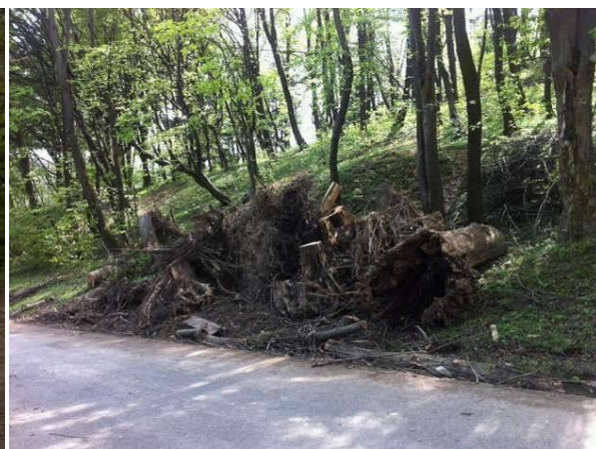
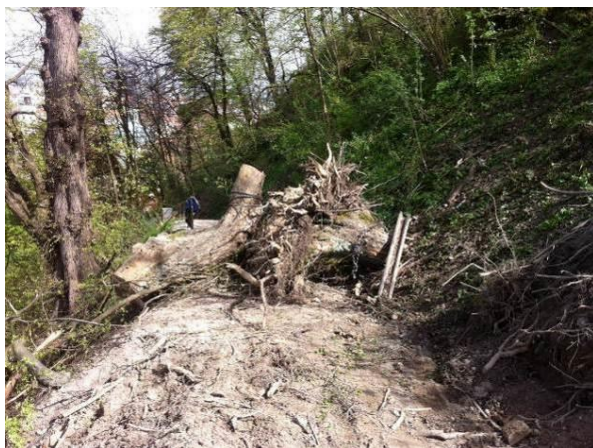
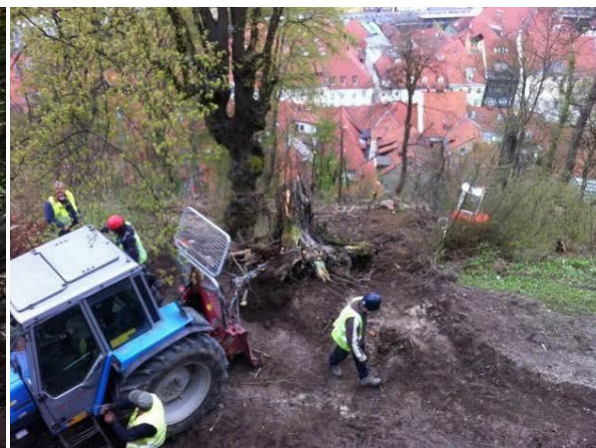
Veliki štori, velika teža, težko premikanje, še težje nakladanje.

Nekatere šore je bilo zaradi velike teže zemljine na koreninskem cilindru pred izvlekom potrebno očistiti zemlje. To je delno opravil bager, ki ga je traktorski vitlaš spuščal po brežini, delno pa je bilo delo opravljeno ročno.

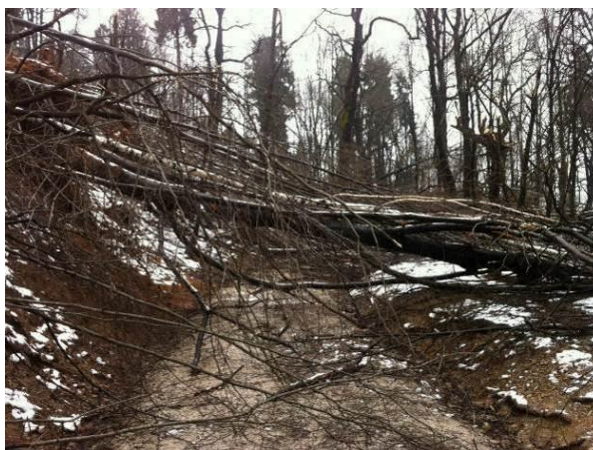
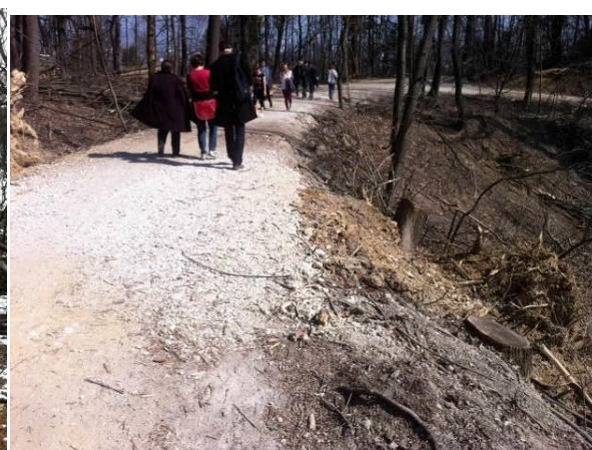
Pred in po sprostitvi ceste.

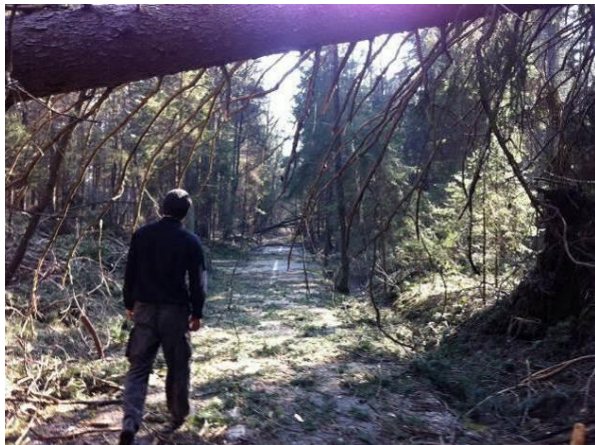
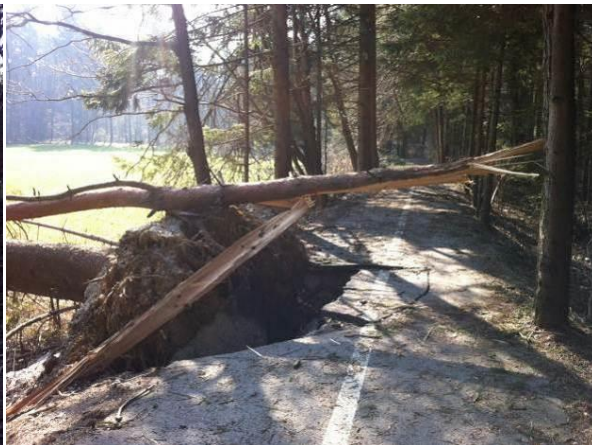
**Kolesarska steza ob Večni poti** je bila zasuta s porušenimi drevesi in je bila sproščena pred koncem februarja. Popravljene so že poškodbe, kjer je porušeno drevo poškodovalo polovico steze. Dela so se izvajala s sekači in bagerjem z grabežem, odpeljanih je bilo preko 850 prostorninskih metrov polomljenega vejevja, kar pomeni 25 voženj s kamionom s kotalnim prekucnikom.

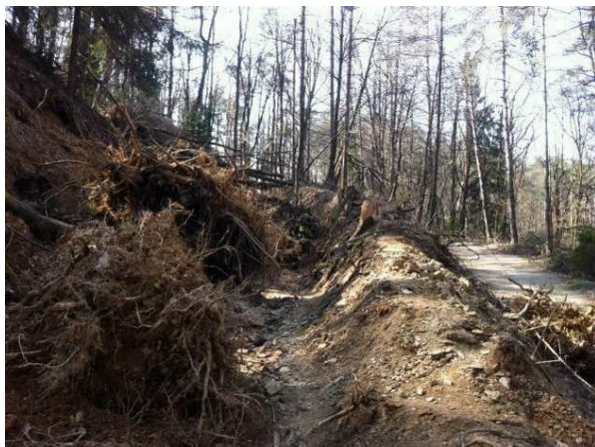
POT na območju Golovca je bila neprehodna zaradi porušenih dreves in štorov (levo). Sproščena in očiščena POT, ki poteka preko Golovca (desno).

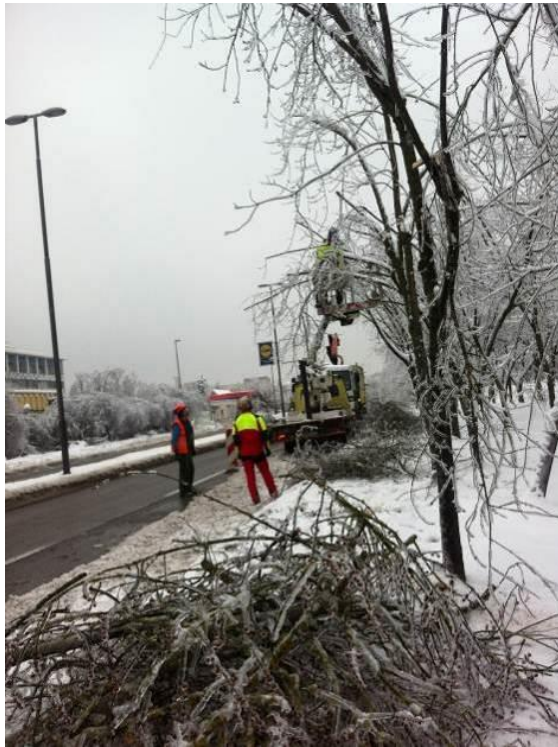
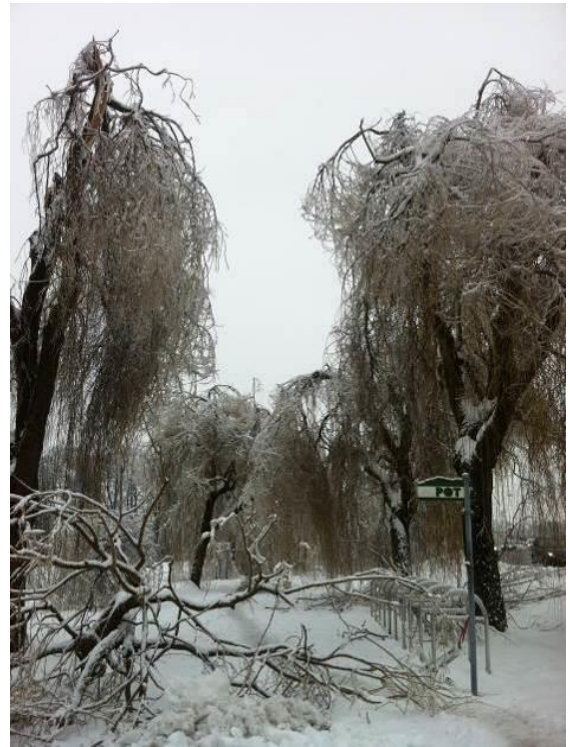
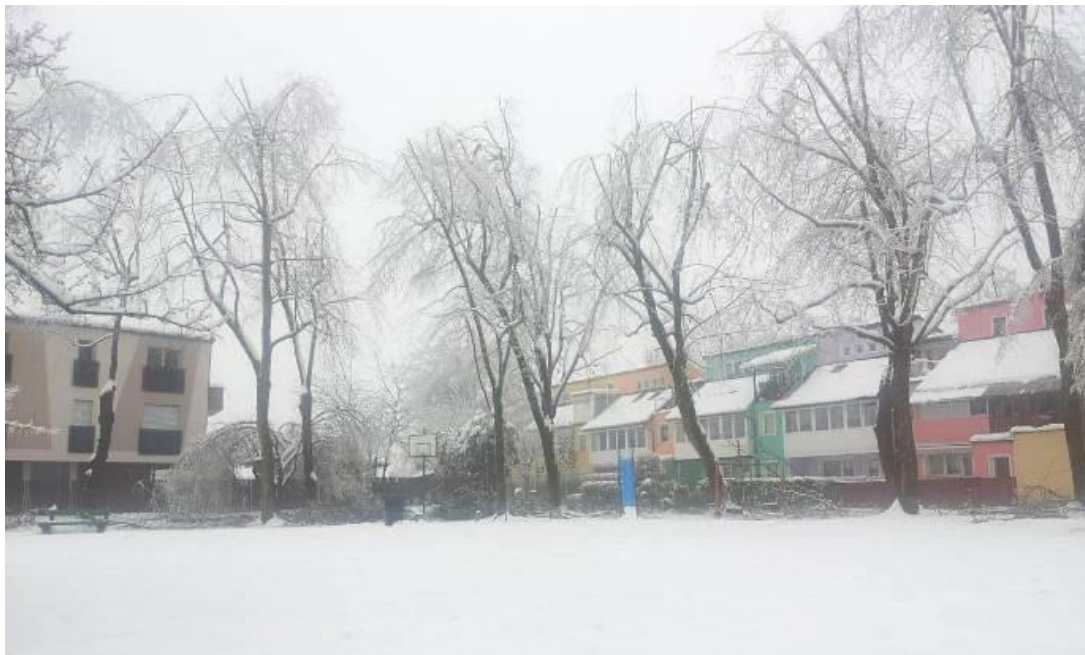
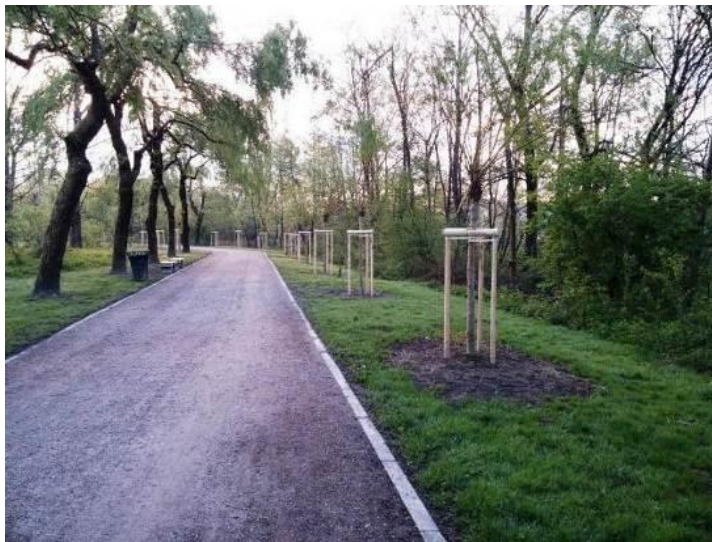
Na POT-i so bile najbolj poškodovane vrbe. V marcu je bilo zasajenih 124 novih vrb.

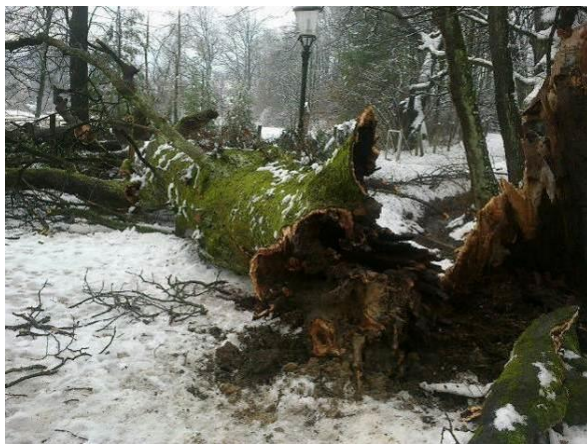
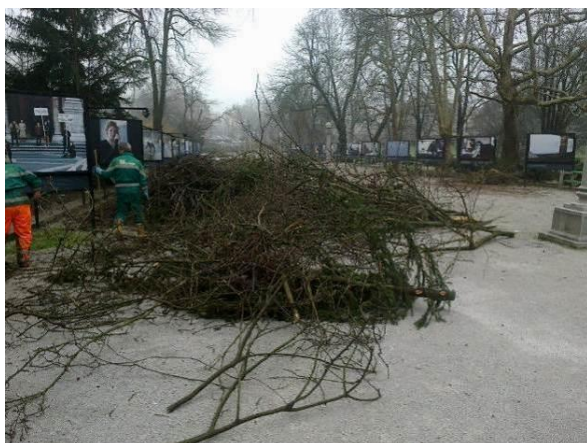
Količina polomljenega vejevja je prekrivala veliko površino tal v Tivoliju (levo: Jakopičevo sprehajališče). Porušen in močno polomljen je bil brezov gaj, ki je že nadomeščen (desno).

V parku Tivoli je bilo podrlih okrog 50 dreves. Porušena drevesa so odstranjena in odpeljana, najdebelejše polomljene veje so odstranjene, površine so očiščene. Zaradi goste zasaditve v parku, vseh dreves ni bilo smiselno nadomeščati. Zasajenih je bilo 33 novih dreves.

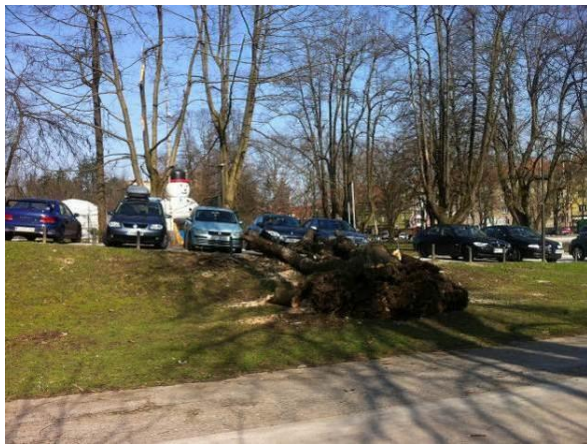
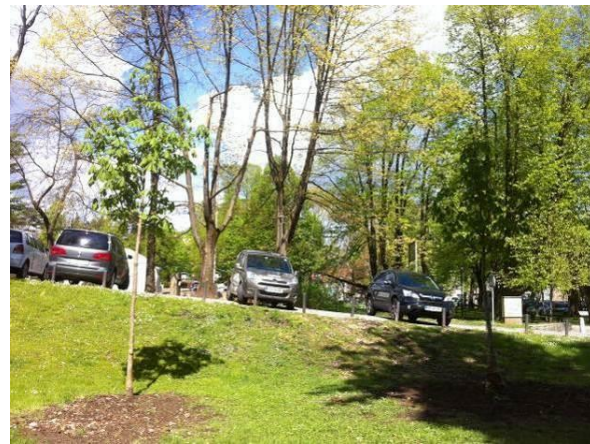
Porušen navadni divji kostanj je bil zamenjan z novima drevesoma.

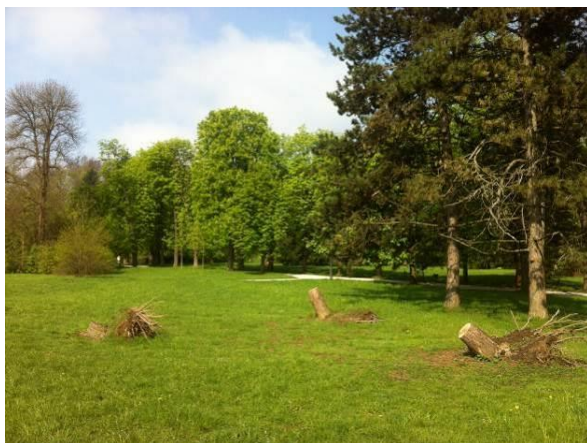
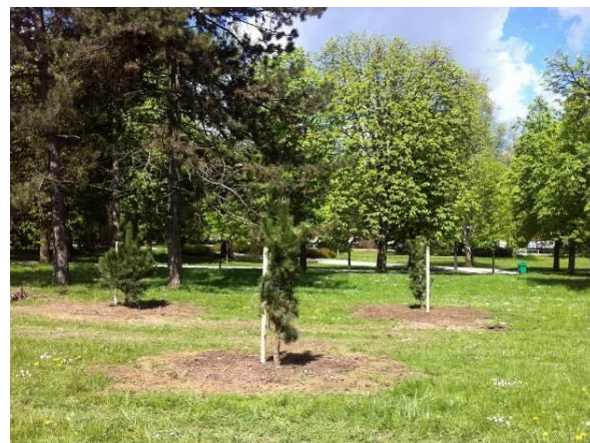
Štori porušenih borov pred (levo) in bori v času sajenja (desno).

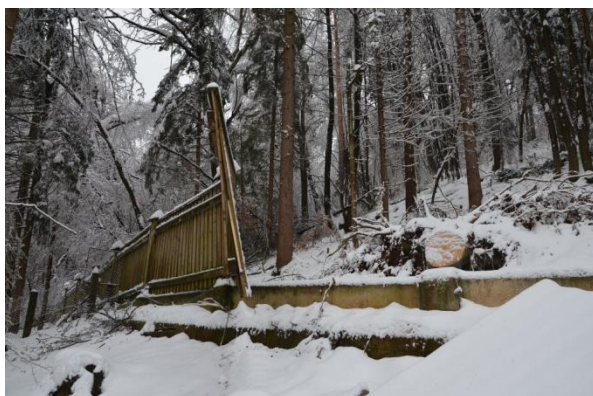
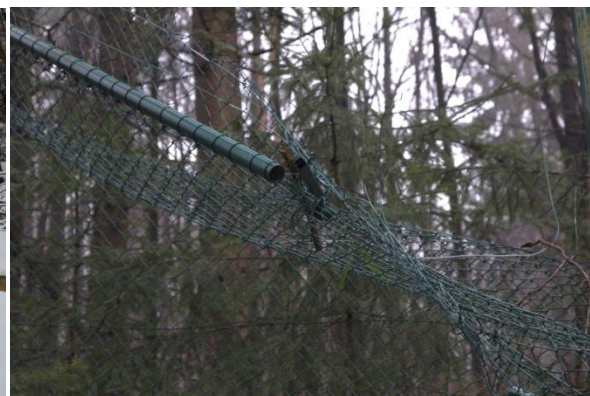
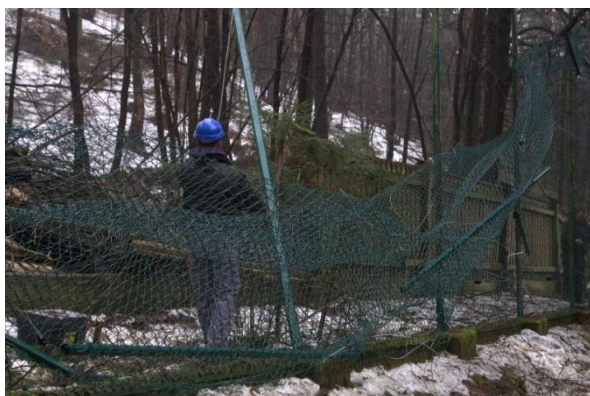
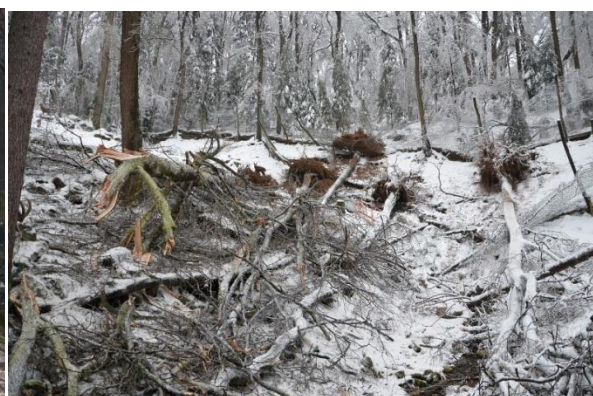
Drevesa, ki so se v žledolomu porušila, so močno poškodovala ograjo, ki jo je nujno potrebno sanirati.

Poškodovane so tudi številne ograde za živali v zgornjem delu živalskega vrta. Na tem delu bo potrebna popolna rekonstrukcija petih ograd.

#### **Postavitev zunanje panelne ograje v zgornjem delu vrta v dolžini 1100m**
