**ELABORAT LOKACIJSKE PREVERITVE ZA DEL  
ENOTE UREJANJA PROSTORA SL-236, ZA STAVBO DVORNI TRG 1**

| Številka projekta: | 476-19 |
| Datum: | januar 2019 |

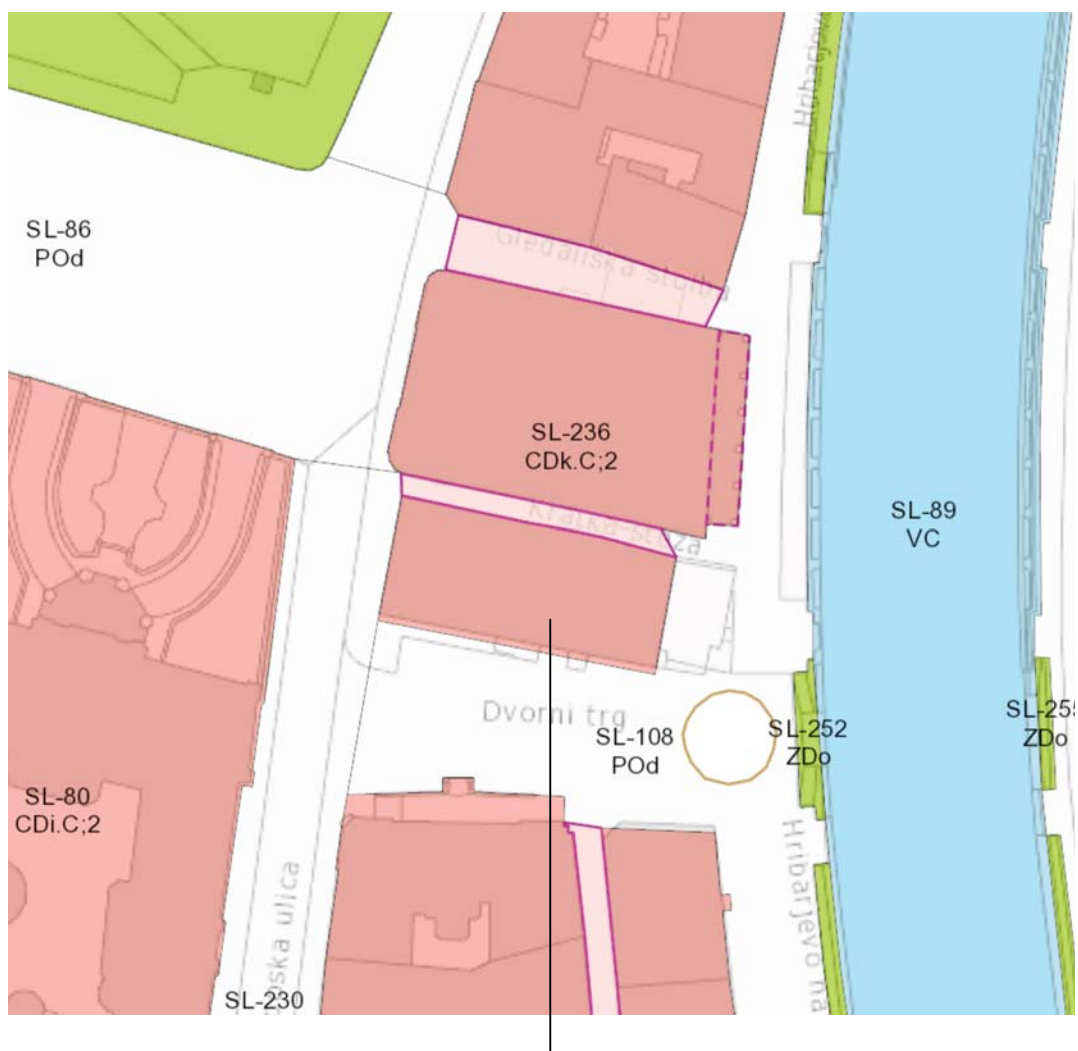
Izsek iz OPN MOL – ID – grafični prikaz 3.1 – Območja enot urejanja prostora, podrobnejše  
namenske rabe in prostorskih izvedbenih pogojev

Območje lokacijske preveritve – del EUP SL-236: Stavba Dvorni trg 1

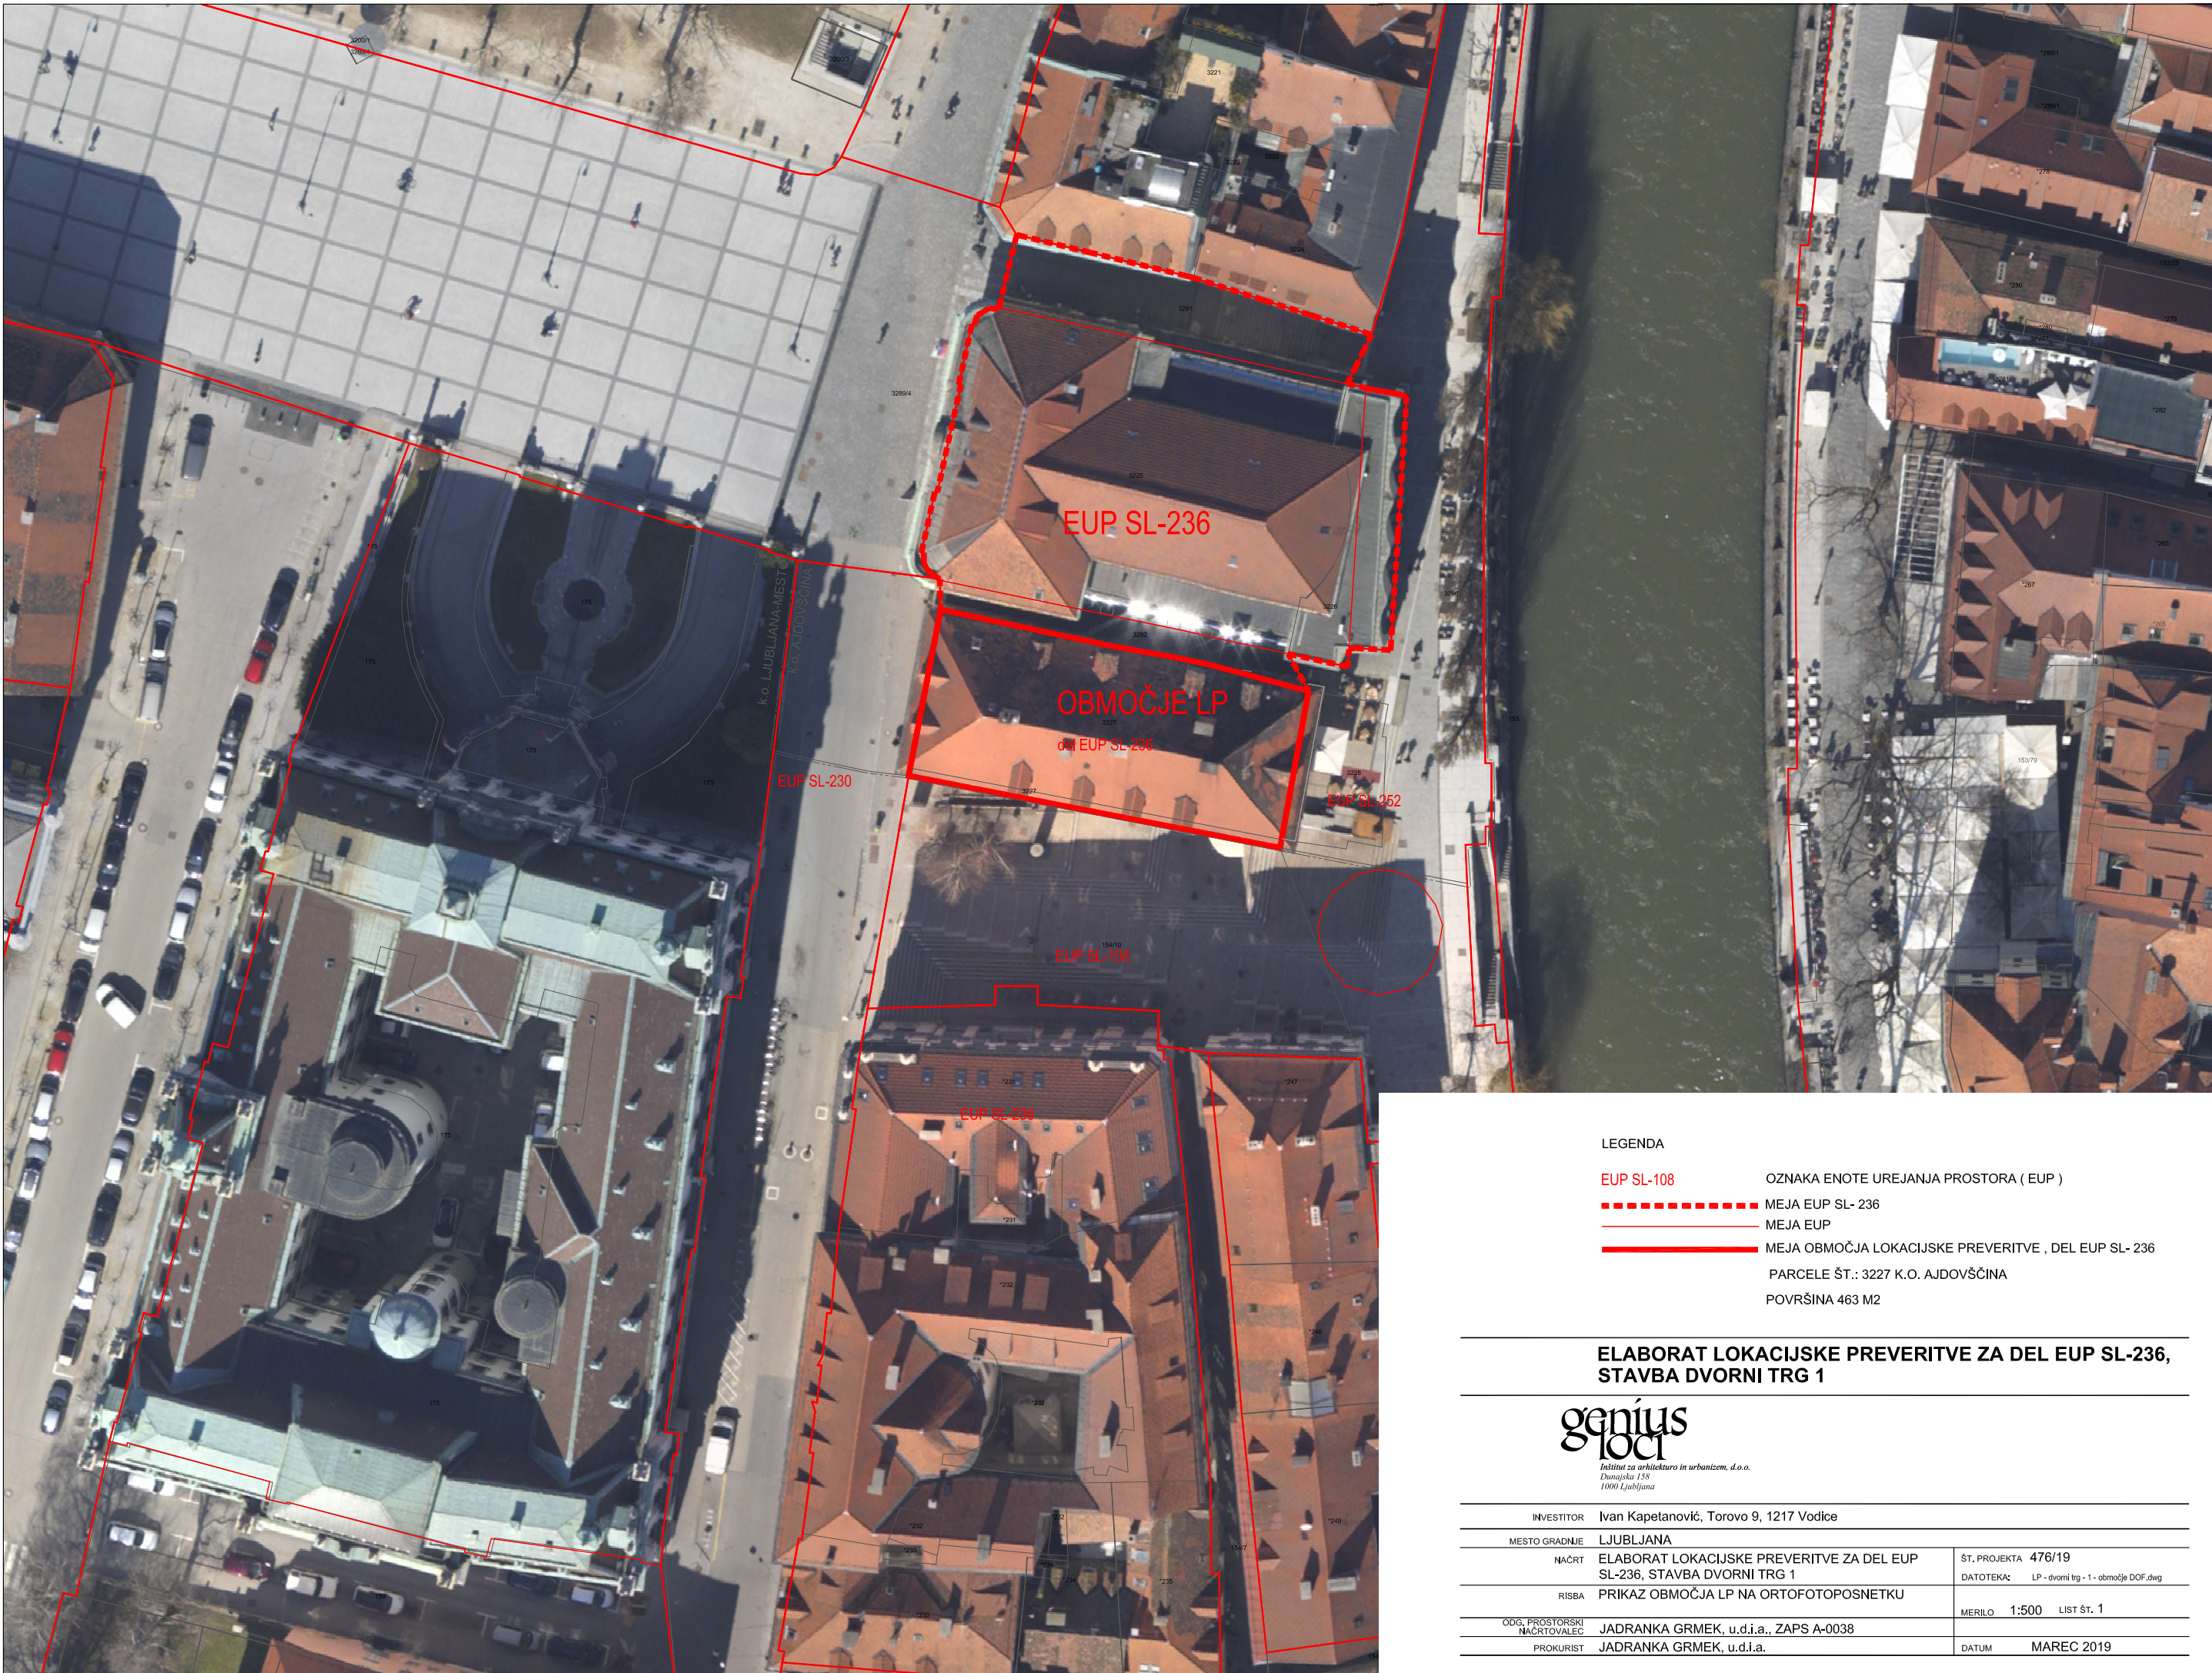
- EUP SL-108** OZNAKA ENOTE UREJANJA PROSTORA ( EUP )
- MEJA EUP SL- 236**
- MEJA EUP**
- MEJA OBMOČJA LOKACIJSKE PREVERITVE , DEL EUP SL- 236**
- PARCELE ŠT.: 3227 K.O. AJDOVŠČINA
- POVRŠINA 463 M2

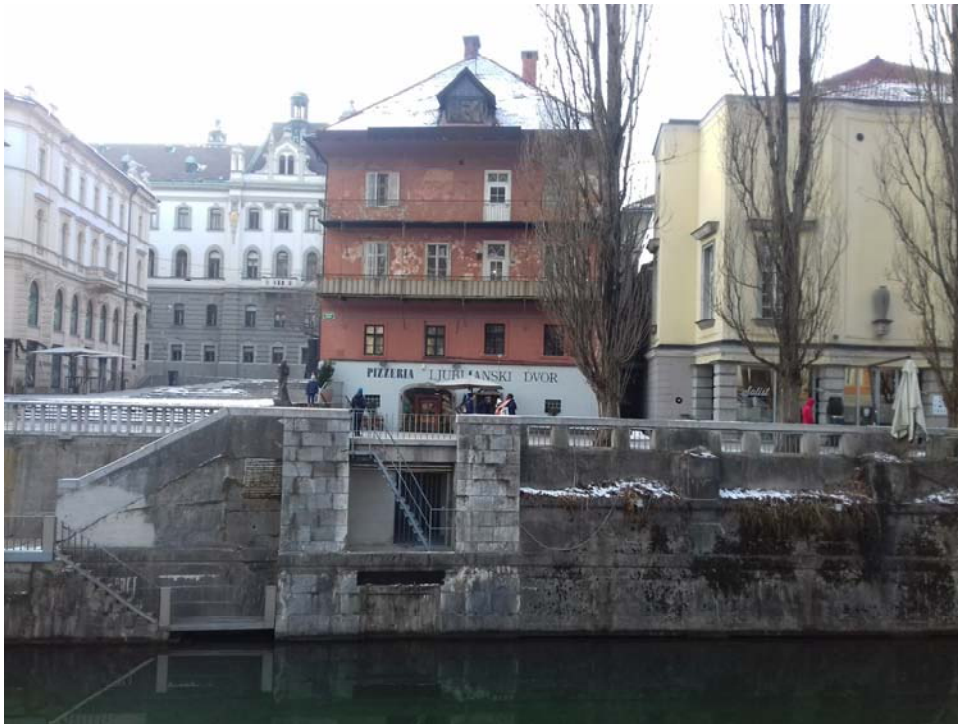
VZHODNA FASADA STAVBE DVORNI TRG 1, KONGRESNI TRG 11 TER POGLED NA HRIBARJEVO NABREŽJE

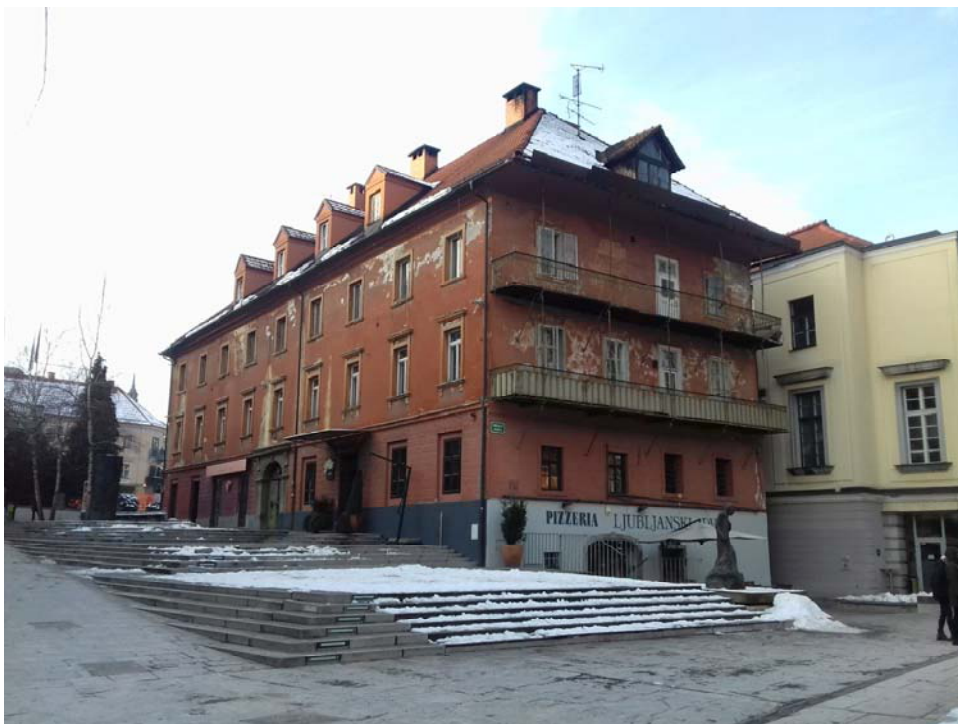
VZHODNA IN JUŽNA FASADA STAVBE DVORNI TRG 1, KONGRESNI TRG 11

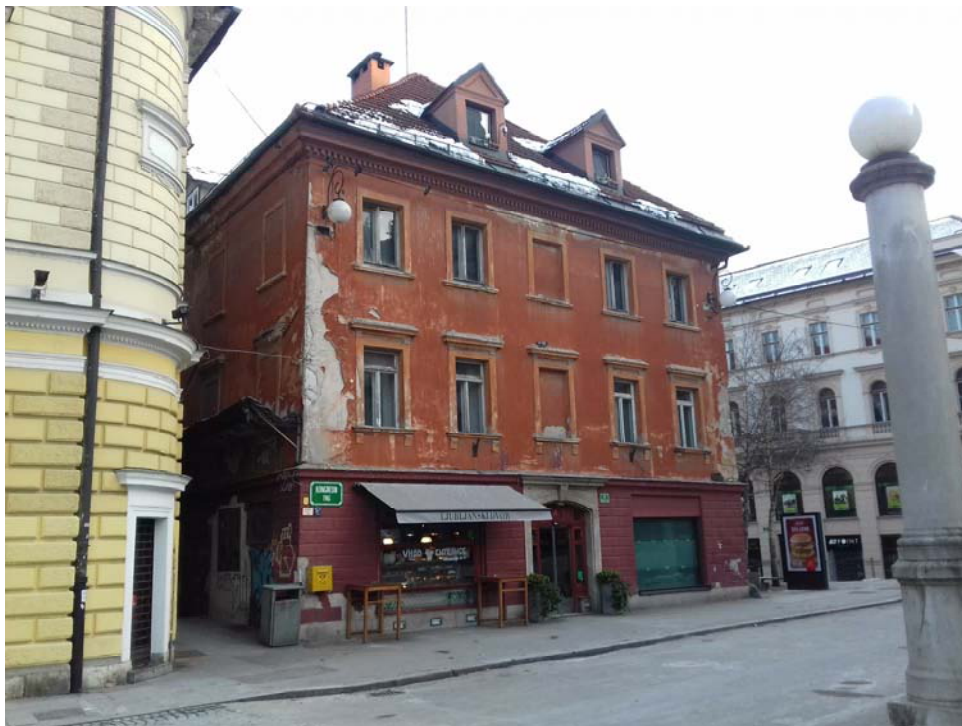
ZAHODNA FASADA STAVBE DVORNI TRG 1, KONGRESNI TRG 11

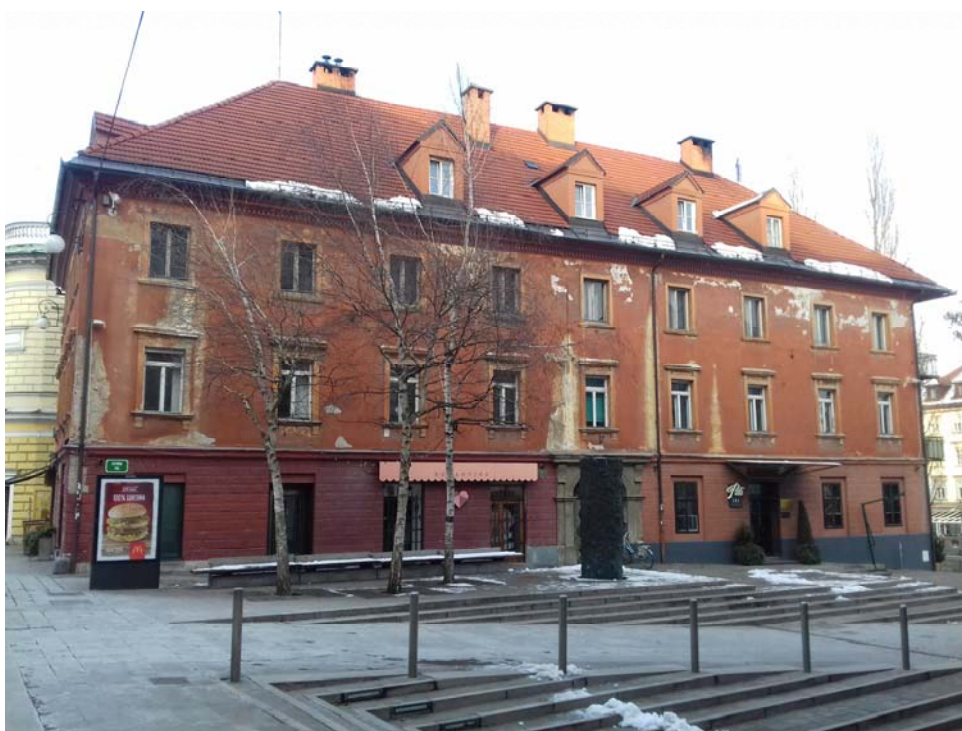
JUŽNA FASADA STAVBE DVORNI TRG 1, KONGRESNI TRG 11

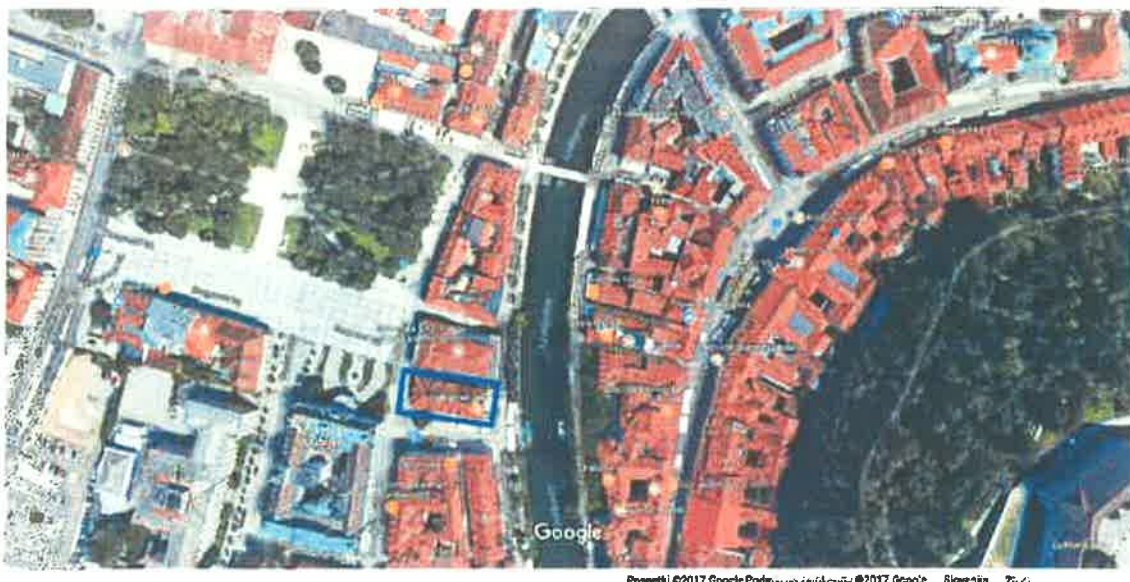
Slika 1: Pogled na obravnavano lokacijo, Dvorni trg; (vir: <http://www.google.si/maps>)

Obravnavano območje se nahaja v urbanem središču mesta Ljubljana. Na severni strani ga omejuje ozka ulica (prehod za pešce) ob kateri se nahaja objekt podobne višine in etažnosti. Na zahodni strani je objekt omejen z dostavno cesto, preko katere se nahaja večji objekt (P, 3 N in mansarda) ter rob Kongresnega trga. Na južni strani je Dvorni trg, s širšim stopniščem: urejena površina za prehod pešcev ter zunanje gostinske terase. Na vzhodni strani se nahaja Hribarjevo nabrežje, ki leži ob Ljubljani (Slika 1).

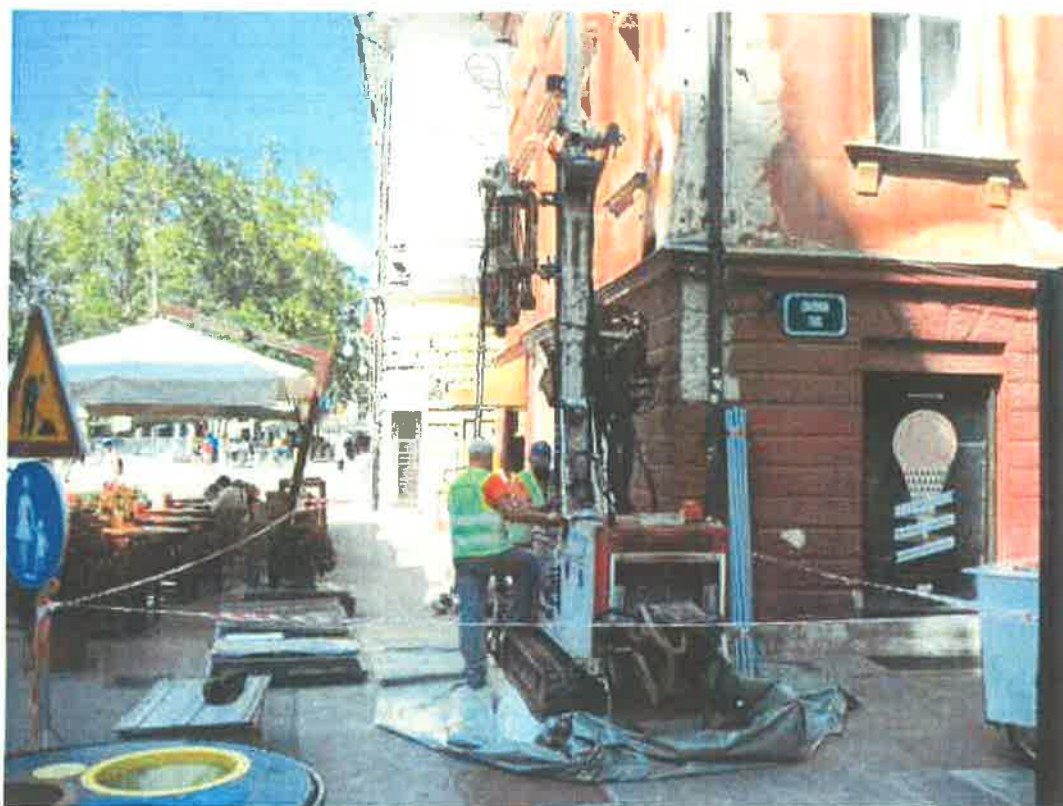
Slika 2: Prikaz preiskovanega območja – zahodni del objekta, vrtina V-1 (03.08.2017)

| Oznaka vrtine | Vrsta vrtine | Koordinate | | | Globina [m] | Preiskave | |
|---|---|---|---|---|---|---|---|
| V-1 | geomehanska | 100687,43 | 462033,92 | 293,45 | 16,0 | 4 | da |

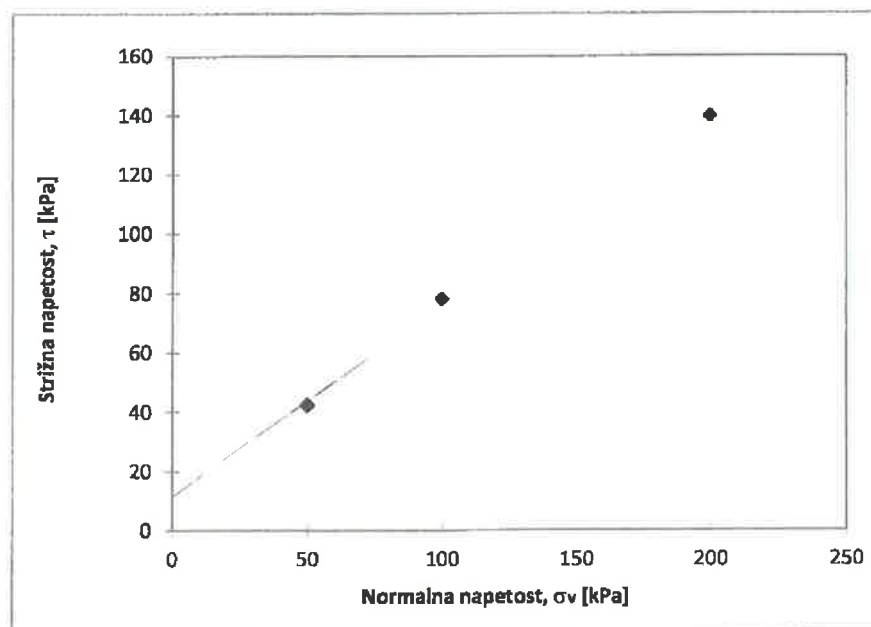
# DIREKTNI STRIŽNI PREIZKUS V STRIŽNI CELICI (SHEARBOX)

Strižni kot,  $\varphi' = 33,0^\circ$

Kohezija,  $c' = 11 \text{ kPa}$
