# KONSERVATORSKI NAČRT

## Mapa 01

Ljubljana - Hribarjeva vila

EŠD 14659

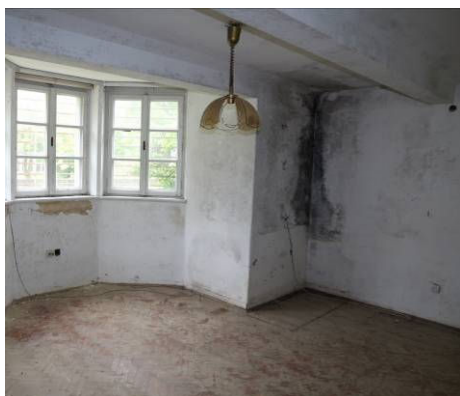
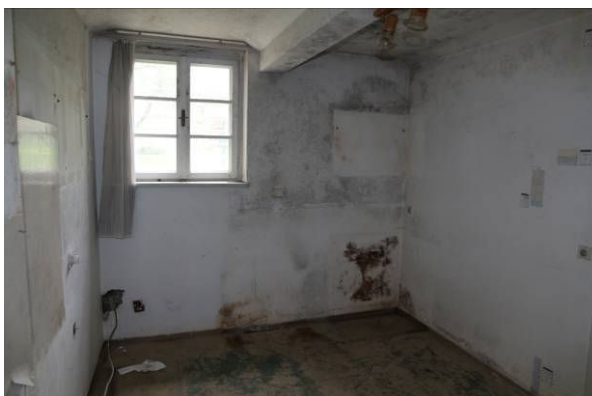
Dnevna soba (levo) in kuhinja (desno)

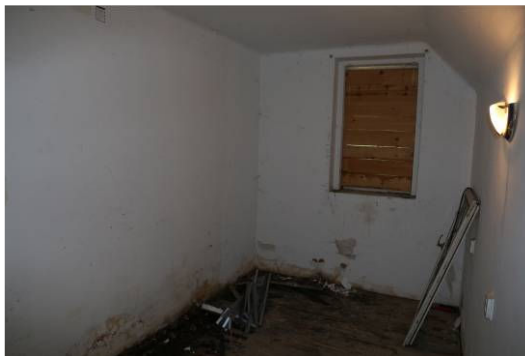
Kletni hodnik (levo) in soba v bivšem bunkerju (desno).

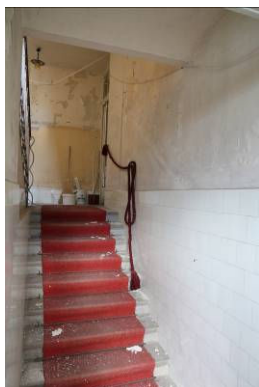
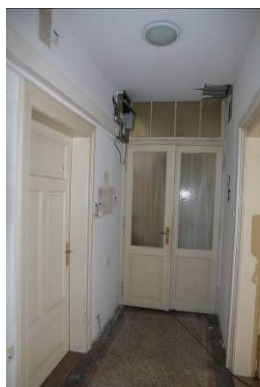
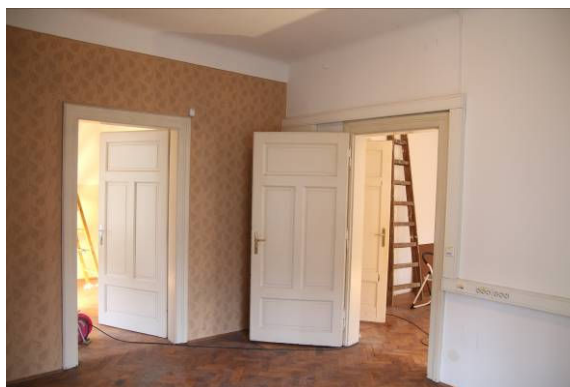
Stopnice v visoko pritličje (levo), zaprti hodnik (sredi) in prehodna soba (desno)

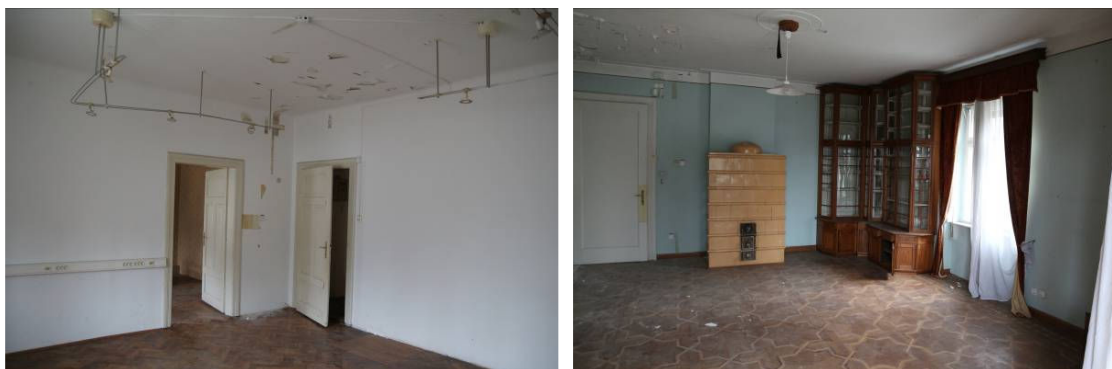
Pritlična soba (levo) in knjižnica (desno).

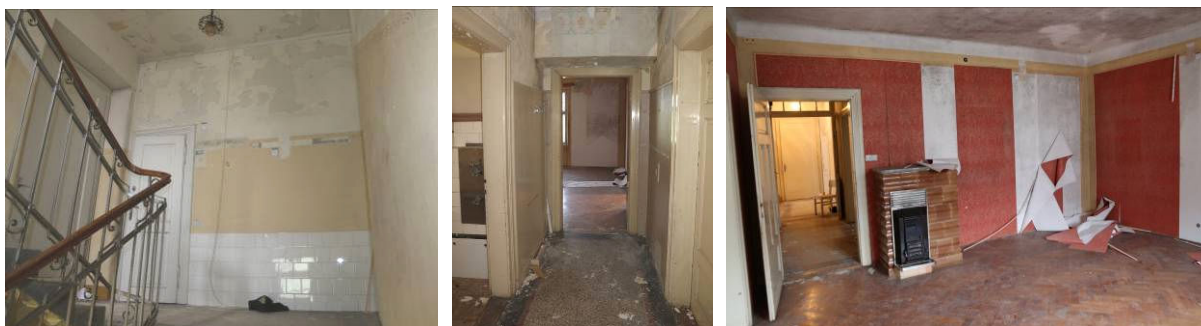
Stopniščni hodnik (levo), zaprti hodnik (sredi) in soba (levo).

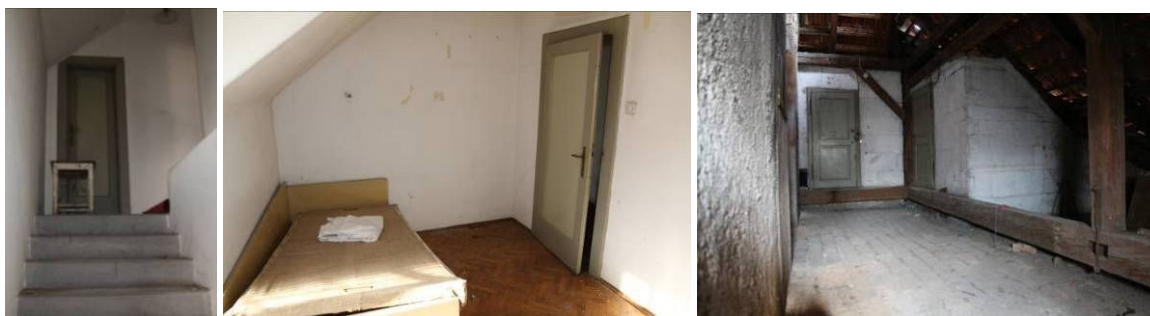
Dostop v mansardo (levo), spalnica na V strani (sredi) in odprto podstrešje na SV strani (desno).

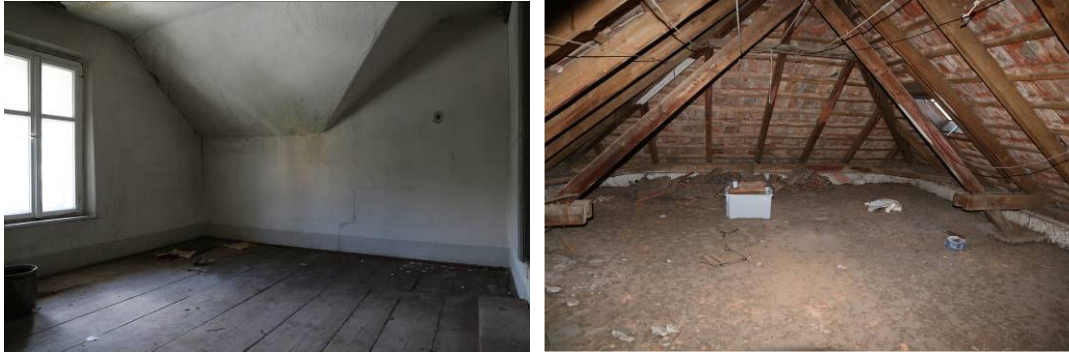
Soba na SZ strani (levo) in odprto podstrešje na J strani (desno).

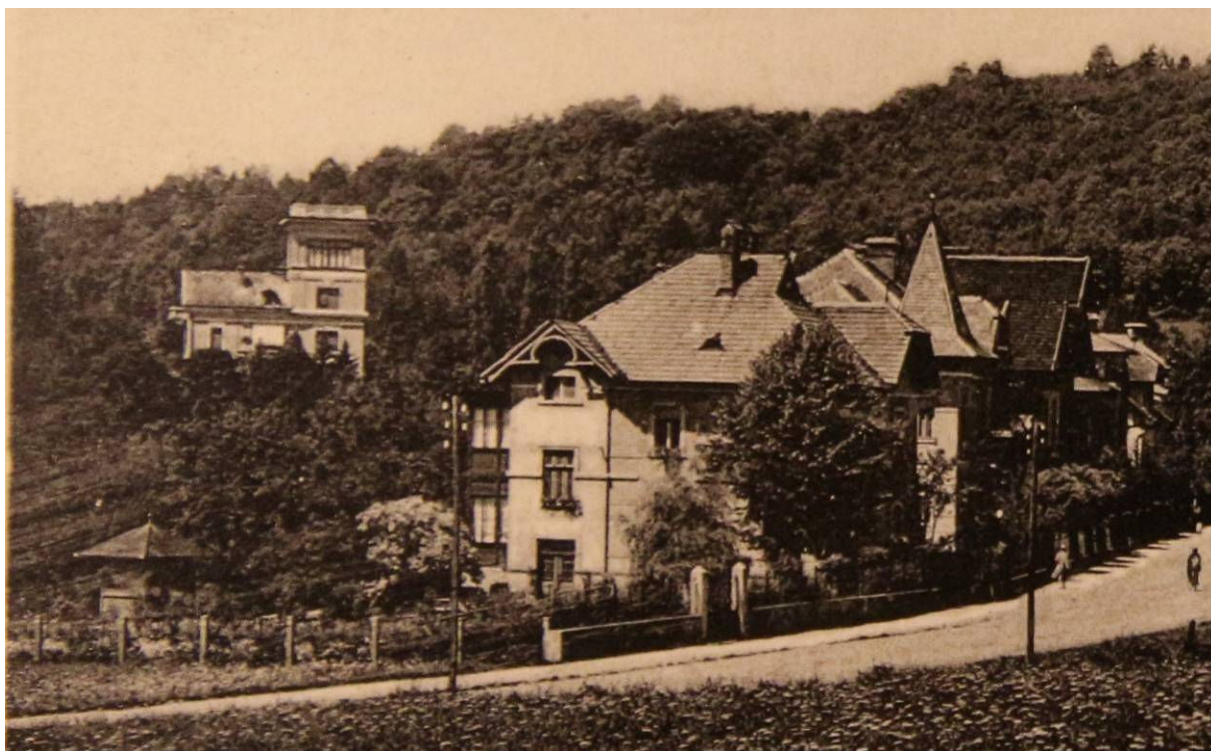
Detajl razglednice iz okoli leta 1931. (Arhiv Zmaga Tančiča).

Vidno stanje pred prezidavo – z leseno verando na mestu prizidka in brez frčad podstrešnih sob ter vhodnega vetrolova.

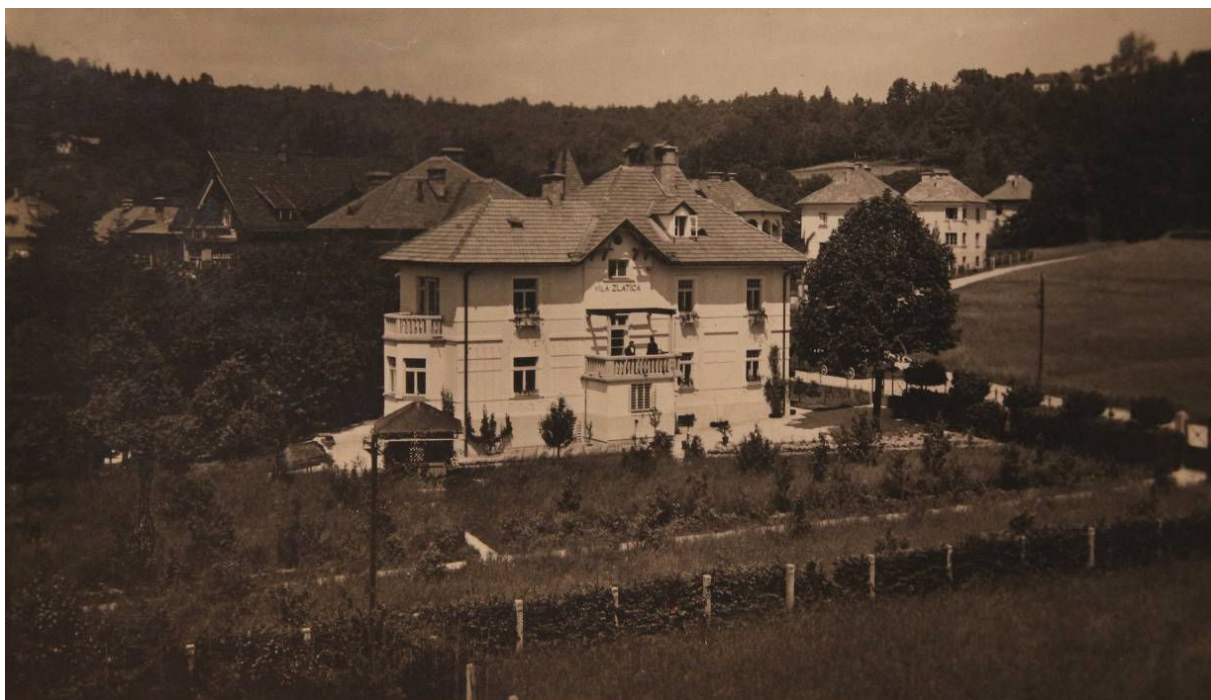
Detajl razglednice s fotografijo vile in vrta iz okoli leta 1935. (Arhiv Zmaga Tančiča)  
Viden zgrajen prizidek in v spodnjem delu urejen vrt, dokupljen l. 1926. Na balkonu nad vhodnim prizidkom stojita Hribar in njegova žena Marija.

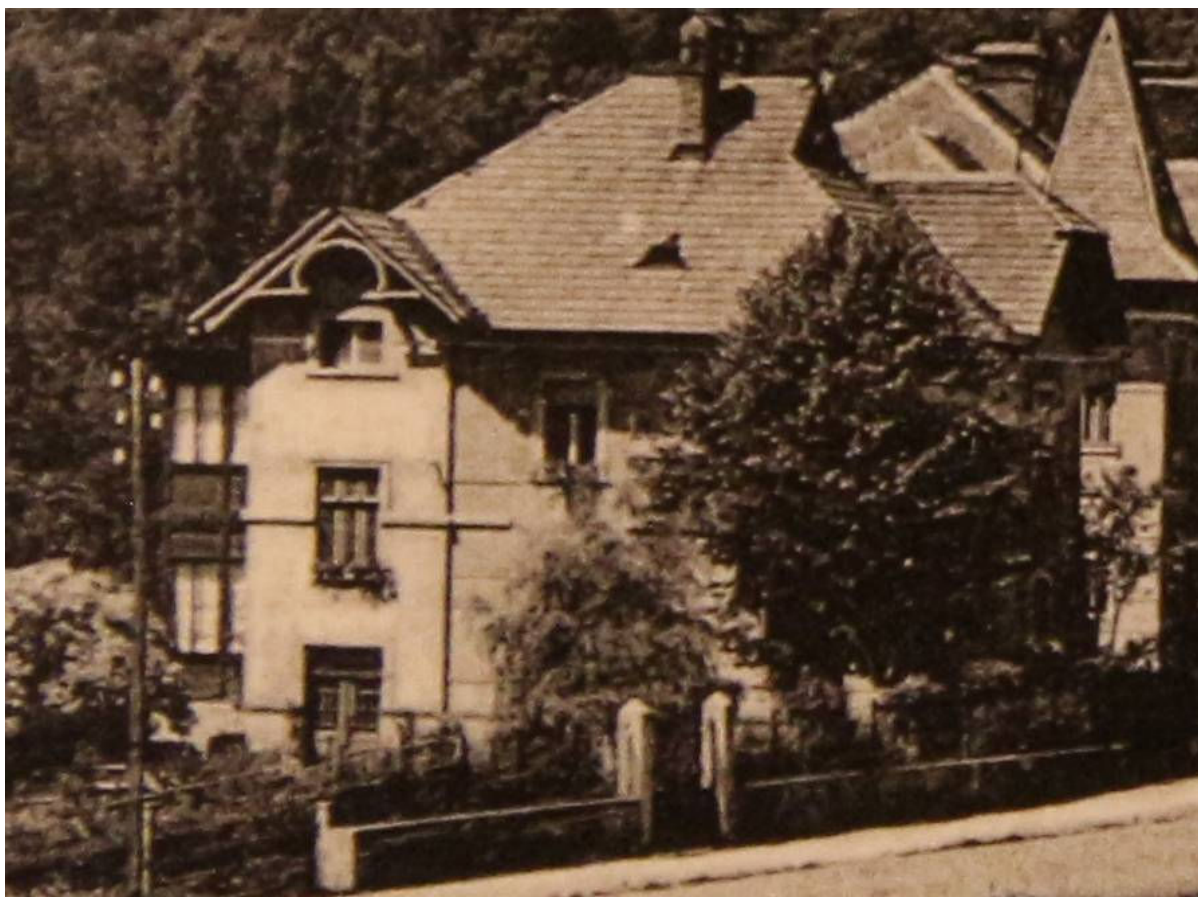
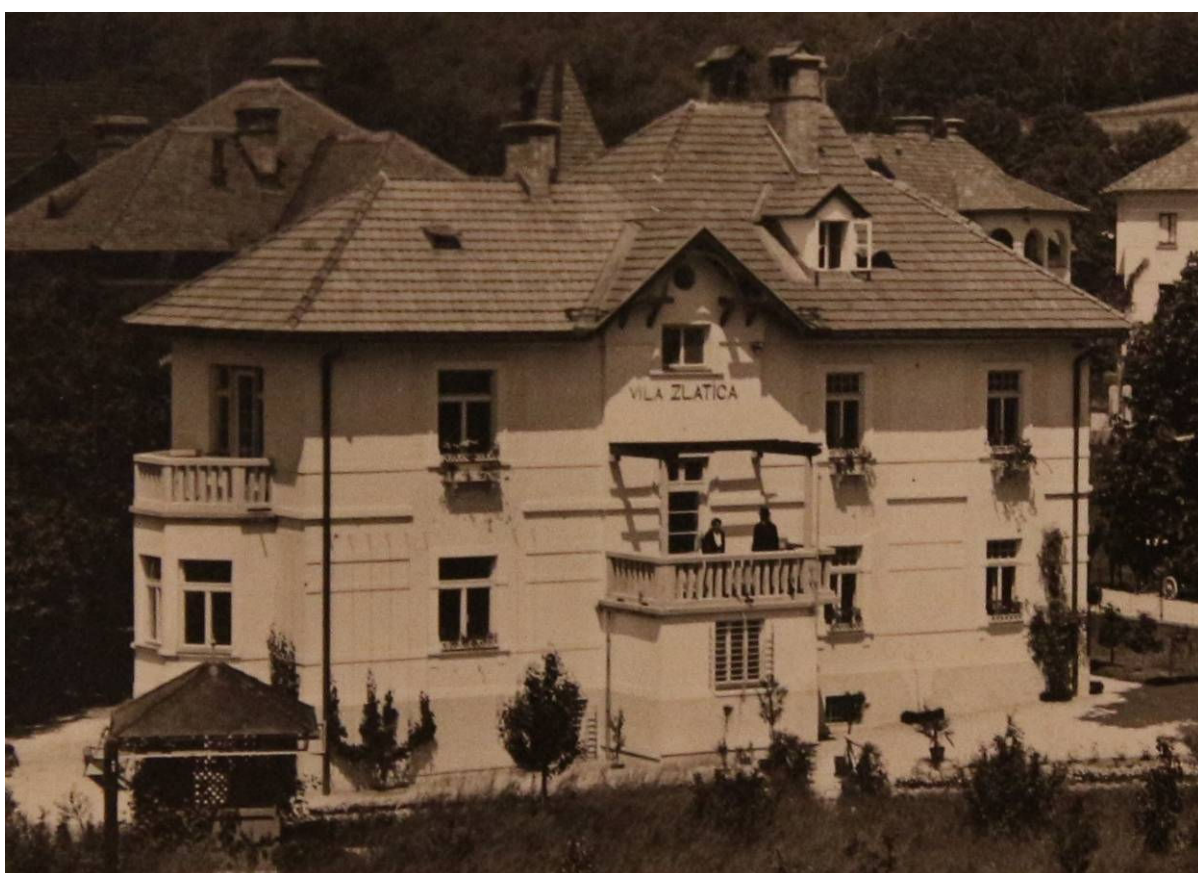
Detajla razglednic. Primerjava vile v letih 1931 (levo) in 1936 (desno).

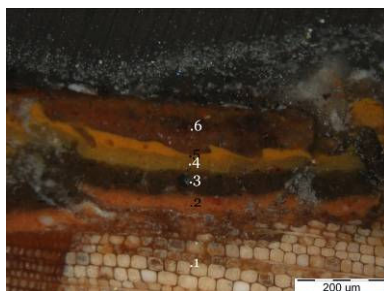
Mikroskopska stratigrafija vzorcev kovine (levo), lesa (sredi) in ometa (desno).

Opravljenе so bile naravoslovne preiskave na vzorcih ometa, kovine in lesa. Analiziralo se je 6 vzorcev - 4 vzorci fasadnega ometa, ter po en vzorec vzeti na leseni fasadni konstrukciji in na kovinski ograji. Vzorci so bili preiskani z optično mikroskopijo in FT-IR spektroskopijo. Pri fasadnih ometih so preiskave pokazale na pretežno apneno vezivo z dodatki cementa. Pri vzorcih kovine in lesa pa na barvne nanose na oljni osnovi, v primeru kovine pa še zaščito z minijem. Rezultati preiskav so razvidni iz poročila, priloženega v mapi 4 tega konservatorskega načrta.

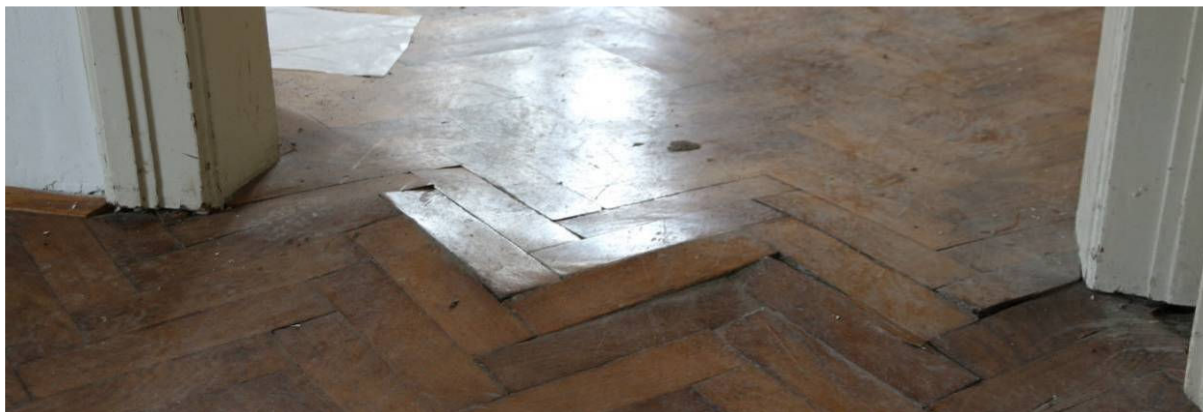
Privzdignjen parket na prehodu med prostoroma.

mrzlem materialu (konstrukcija, tlaki, pohištvo,...). Tako je v sobah na S in V strani, ki so med seboj povezane z vrati in med katerimi kontinuirano teče parket, le ta nekoliko dvignjen, predvsem med vrati, kjer se stečejo napetosti sosednjih prostorov.

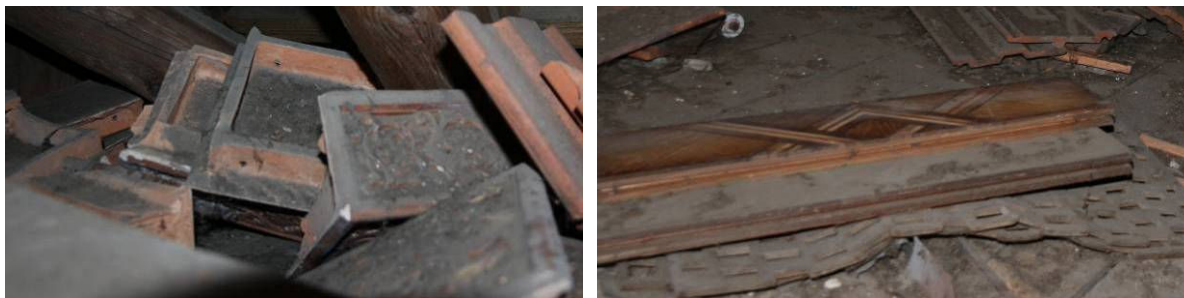
Več ohranjenih pečnic in kosi parketa na podstrehi med strešno konstrukcijo.

- Pred pričetkom gradbenih del bo potrebno praznjenje prostorov. Med praznjenjem mora biti prisoten odgovorni konservator, ki bo po potrebi odredil shranjevanje morebitnih uporabnih oz. vrednih predmetov, kot npr.: pečnice na ostrešju v S delu podstrehe, kosi ohranjenega parketa na podstrehi – nad podstrešnim hodnikom, originalne keramične ploščice na podstrehi,...

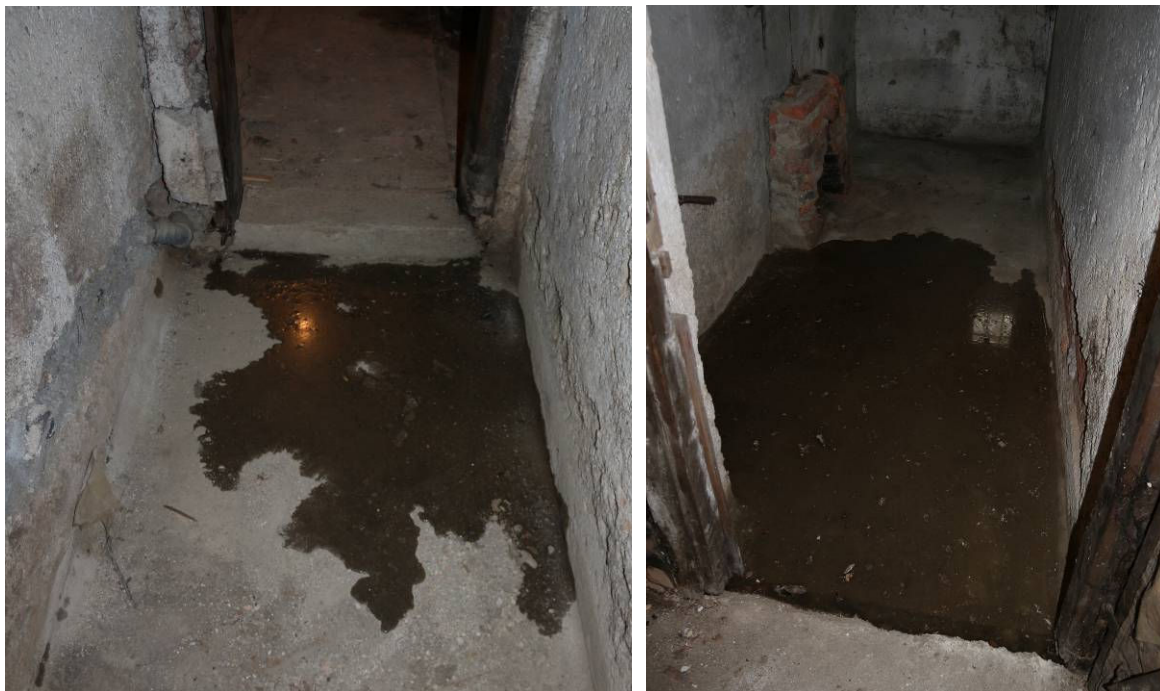
Vdiranje podtalne vode pri vratnih pragovih v prostorih K13 (levo) in K10 (desno).

<sup>66</sup> Med izdelavo konservatorskega načrta je ob močnejšem deževju voda v klet vdiral ob pragovih vrat iz kletnega hodnika v prostora K13 in K10.

Posebno pozornost naj se nameni reševanju problematike podtalne vlage, ki občasno vdira v klet vile. Preveriti je potrebno obstoječ sistem odvodnjavanja meteornih vod, ter ga po potrebi sanirati. Ob objektu naj se izvede učinkovito dreniranje meteorne vode.

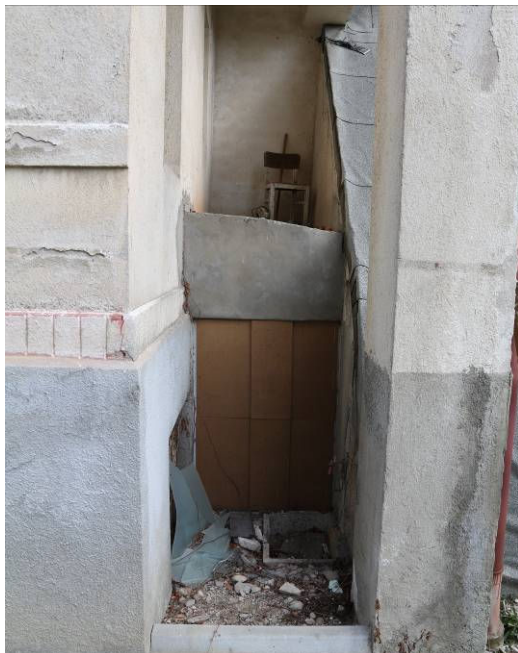
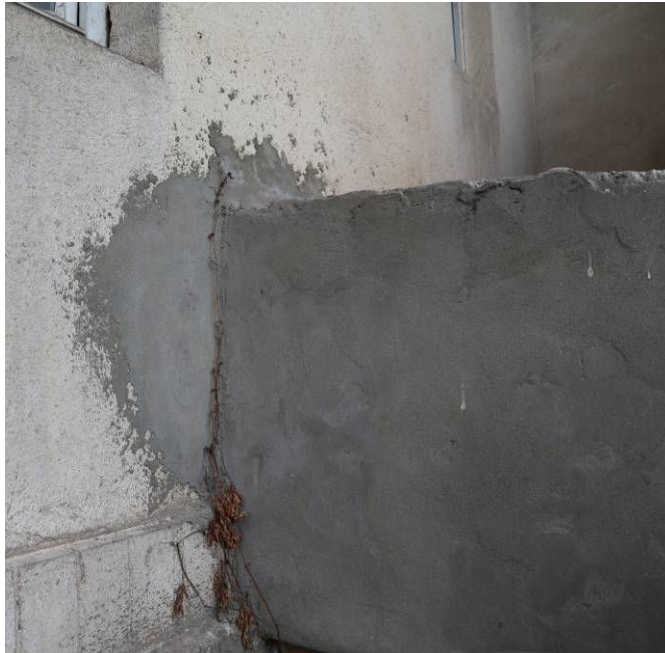
Dozidava kletne kopalnice.

Gabariti objekta morajo ostati nespremenjeni. Tlorisna zasnova in zunanost objekta se ohranjata, hkrati pa se v nekaterih delih dopušča oz. napotuje na določene manjše spremembe, v smislu vzpostavitve stanja okoli druge svetovne vojne. Edina mlajša dozidava, ki nima vrednosti in jo je možno odstraniti, je dozidava kletne kopalnice med zaklonskim in osnovnim objektom.

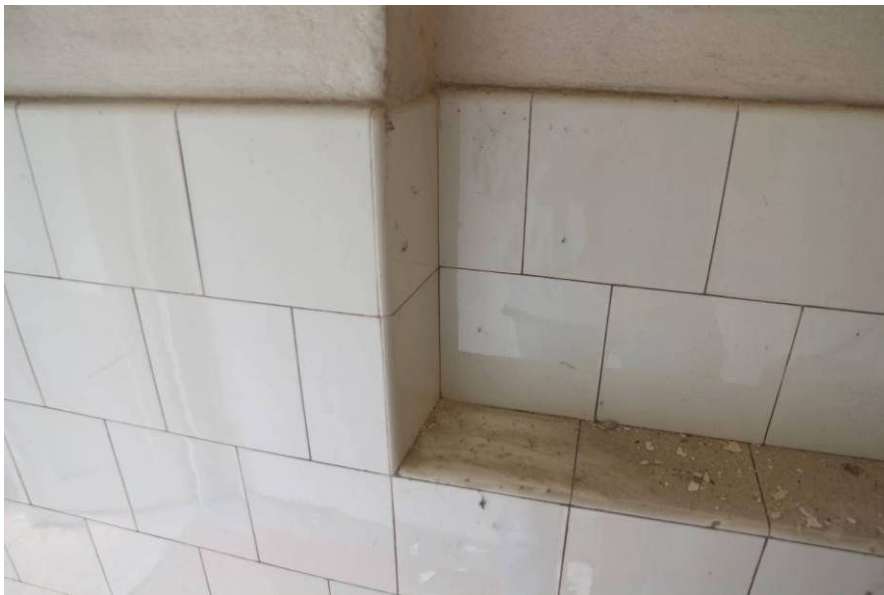
Stenske keramične ploščice, bele, dimenzij 15 x 15 cm.

Stenske, bele, dimenzij 15 X 15 cm, gladke. Ploščice na robovih imajo robno stranico polkrožno zaključeno. Uporabljene so bile na stenah vhodnega stopnišča, pritličnega in nadstropnega stopnišnega hodnika ter v nadstropni kuhinji in kopalnici.

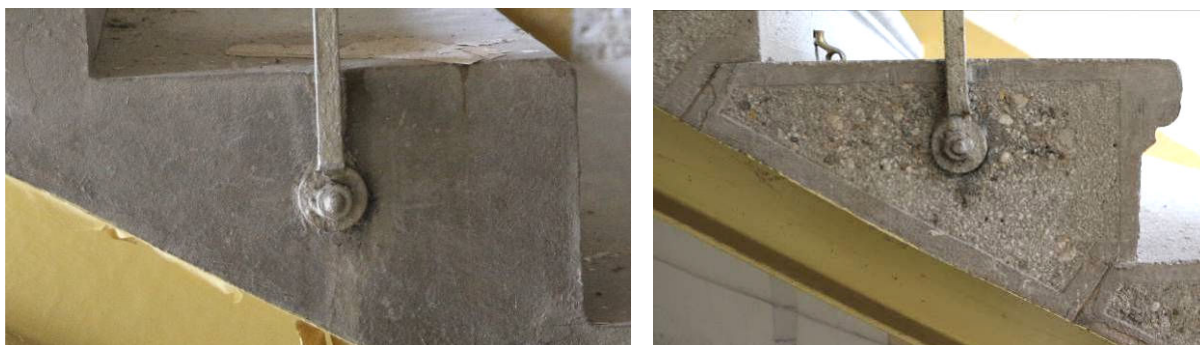
V pritličnem in nadstropnem delu je stopnišče iz prefabriciranih stopnic iz umetnega kamna (pohodna površina štokana), na eni strani položenih na kovinski nosilec, na drugi pa vzdanih v zid. Stopniščni rami iz nadstropja na podstrešje in rama iz vetrolova v klet so prav tako iz prefabriciranih elementov, a so ti ometani, pohodne površina pa zaribane z betonom. Manjše poškodbe v umetnem kamnu se lahko pusti. Poškodbe v ometu se kita in tonira do izenačitve z originalom.

Levo: Detajl stopniščne rame iz betona, ometane (klet, mansarda).

Desno: Detajl stopniščne rame iz prefabriciranih stopnic iz umetnega kamna (pritličje, nadstropje).

Stopnišče se ohranja v materialu, izgledu in izvedbi.

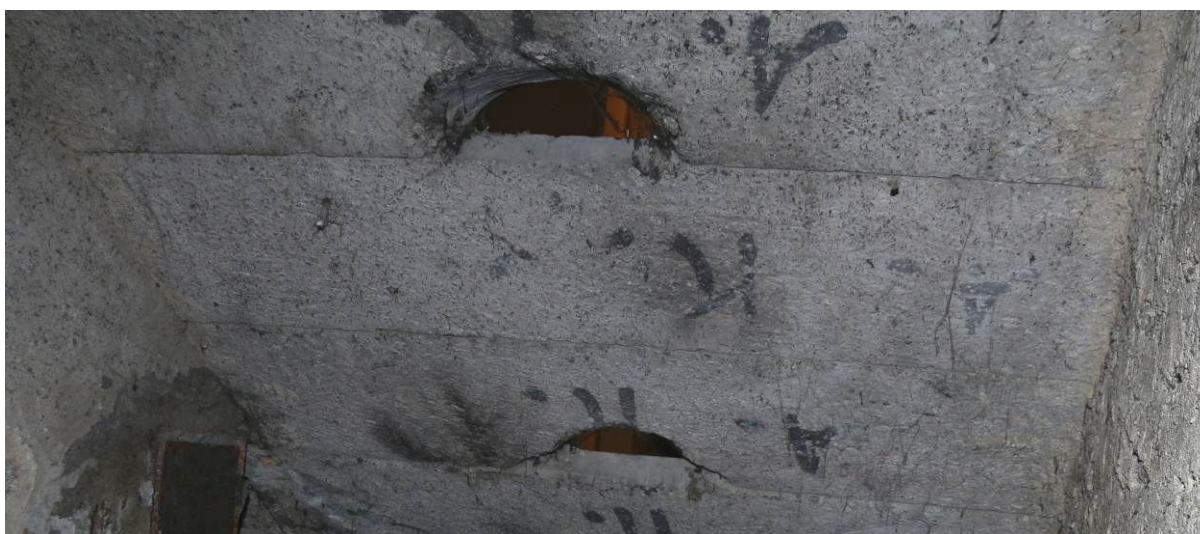
Kletna stopniščna rama s spodnje, neobdelane strani. Vidni prefabricirani elementi. Pri kletni rami ima vsaka stopnica na prednji strani zaradi zračenja tudi luknjo.

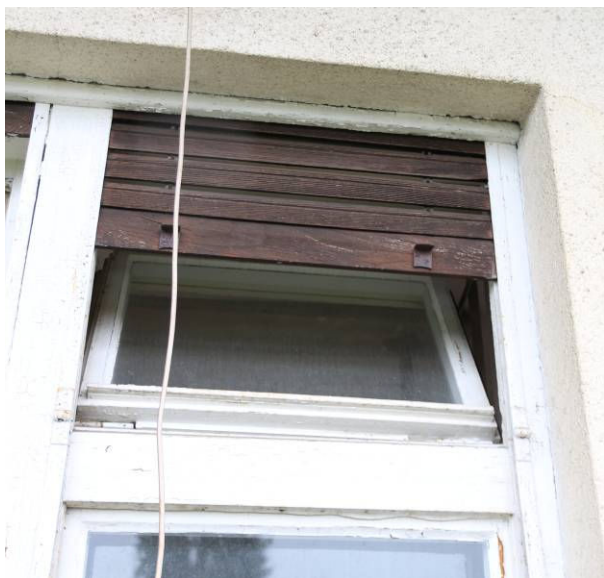
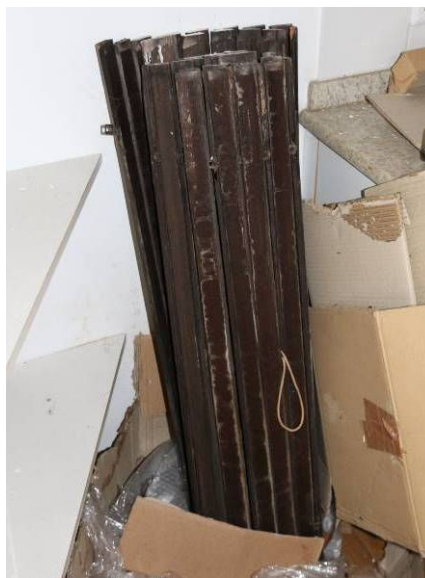
Okna prizidka iz leta 1933 imajo roletni način senčenja (knjižnica, nadstropna soba). Rolete so še delujoče z manjšimi poškodbami (zatkanje,...). Ločeno je v pritlični kuhinji ohranjenega tudi del senčila. Sistem se ohranja. Izvede se obnova vseh sestavnih delov. V kolikor bodo kateri sestavni deli manjkali, se jih nadomesti z novimi, identičnimi originalnim.

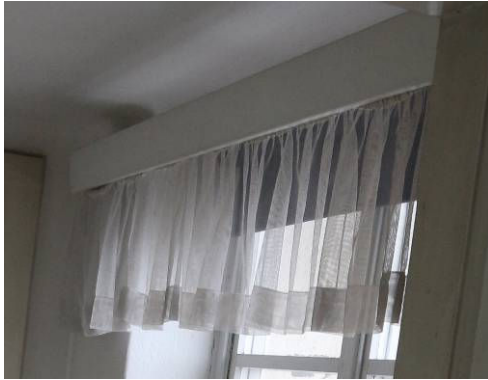
V sobah so levo in desno nad okni ohranjeni v steno vgrajeni kovinski drsni mehanizmi (zatiči), na katere se je nasadilo lesene okvire karnis. Mehanizmi karnis se ohranjajo. Na karnise se nasadi nove lesene karnise, ki se jih naredi po vzoru ohranjenih v nadstropni kopalnici (N7) in povezovalnem hodniku (N8). Obstoječe nosilce in palice za obešanje zaves se odstrani.

Primer ohranjene originalne karnise (levo) in karnisa iz nadstropne spalnice, ki je shranjena v Muzeju in galerijah mesta Ljubljana (desno).

V Muzeju in galerijah mesta Ljubljana sta ohranjeni dve karnisi, bogatejše izvedbe (rezljan les). Po dimenzijah ustrezata oknom v nadstropni spalnici prizidka (N9). Po obnovi se karnisi namesti nazaj v sobo.

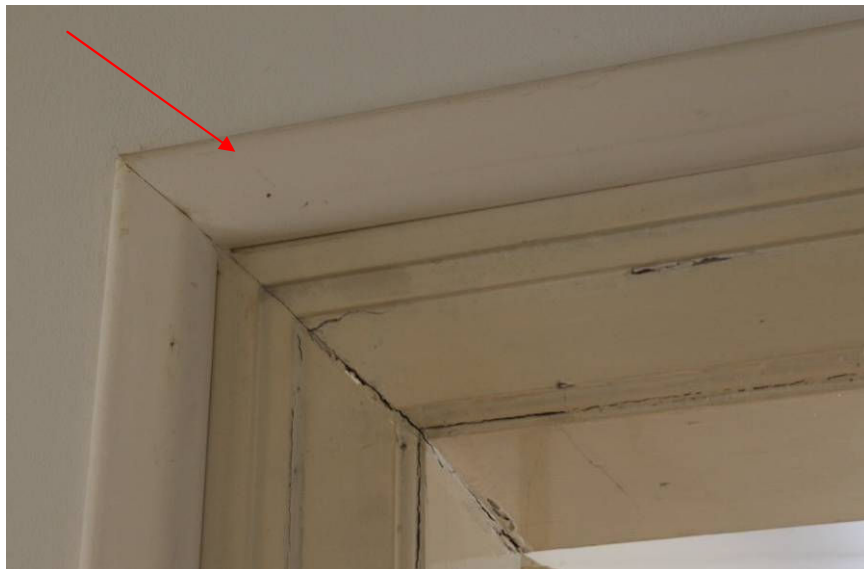
Neustrezna dodana okrasno letev vratnega podboja. (hodnik P2)

Vrata so lesena in se jih ohranja. Potrebno je čiščenje in obnova. Stavbno okovje je bilo v preteklosti ponekod zamenjano in se ga v takem primeru nadomesti z novim, historične oblike. Vzorec mora potrditi odgovorni konservator.

Morebitne recentne dodelave, ki so spremenile originalno podobo, se odstrani.

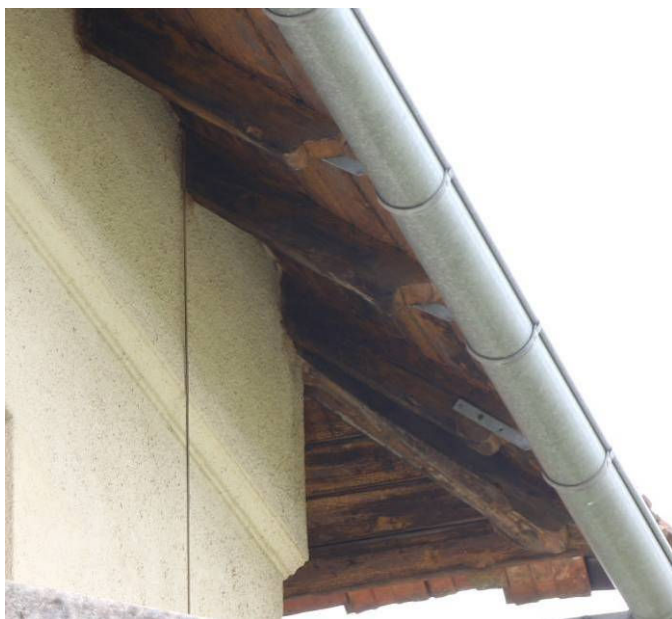
Vidni les (špirovci, opaž) pod odkapom.

Pod odkapom so vidni špirovci in leseni opaž. Vidni les se obdela in zaščiti na isti način, kot je v konservatorsko-restavratorskem projektu določeno za lesene elemente na fasadi.

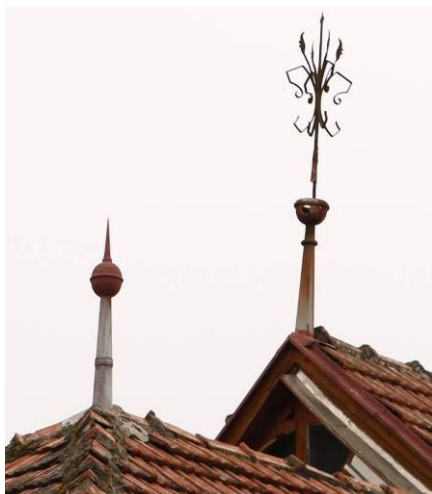
Varovani strešni elementi.

Ohranja se tudi vse funkcionalne in okrasne elemente na strehi (dimniki, strelovodi). Ker so dotrajani, bo morda potrebna vsaj delna rekonstrukcija. Nadomestki oz. rekonstrukcije posameznih delov naj v vseh detajlih (izvedba, material, način obdelave) sledijo originalu.

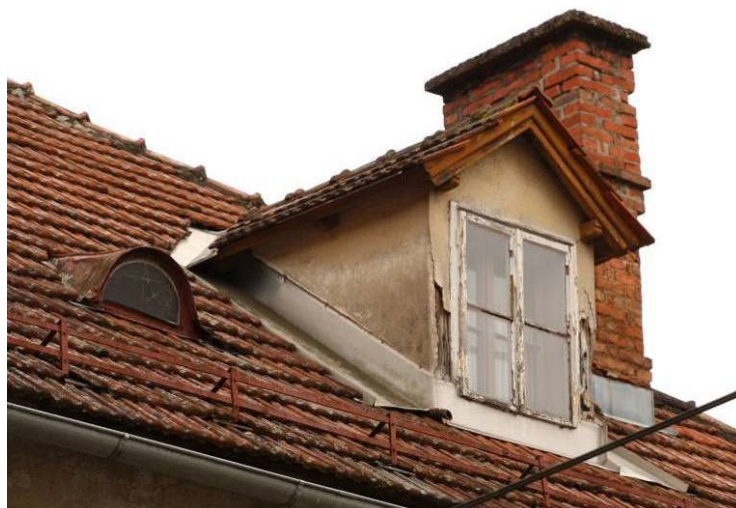
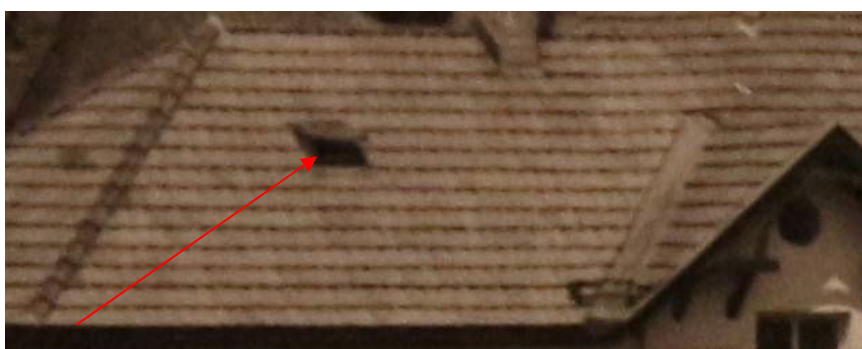
Pultno okno nad prizidkom okoli leta 1936. Morebitno novo se naredi na isti način (velikost, oblika).

Ohranja se velikost, oblika in način izvedbe strešnih frčad in dimnikov. Ohranja oz. rekonstruira se pločevinasta pultna okna na S strani strehe. V južnem delu strehe nad prizidkom je manjše strešno okno. Na strehi nad prizidkom je na vsaki strani (vzhodni in zahodni) dovoljeno narediti manjše pultno okno, kakršno je včasih že bilo in je razvidno iz arhivske fotografske dokumentacije. Podroben izris in način izvedbe je potrebno uskladiti z odgovornim konservatorjem. Po ostali strehi nove strešne odprtine (frčade, strešna okna,...) niso dovoljene. Na strehi ni dovoljeno spreminjanje oblike, velikosti in položaja frčad ali nameščanje novih strešnih oken.

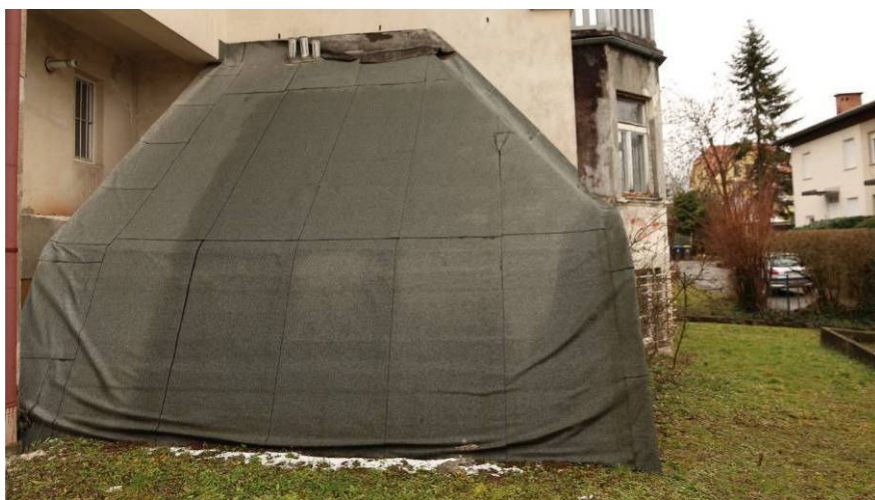
Zaklonišče, oblečeno v hidroizolacijo, položeno na toplotno izolacijo.

Streha zaklonišča je bila prvotno izvedena v zaribanem betonu, premazanem s tankim smolnatim premazom. Kasneje je bila na streho nameščena toplotna izolacija in čez njo nalepljena hidroizolacija iz bitumenskih trakov. Hidroizolacijo se odstrani in vzpostavi prvotno stanje. Če z ohranjenim zaribanim betonom ne bo možno zagotoviti vodotesnosti, se izdelava nov vodotesni finalni sloj, ki mora po materialu in videzu čim bolj ustrezati originalu. Detajle in materiale izvedbe je potrebno uskladiti z odgovornim konservatorjem.

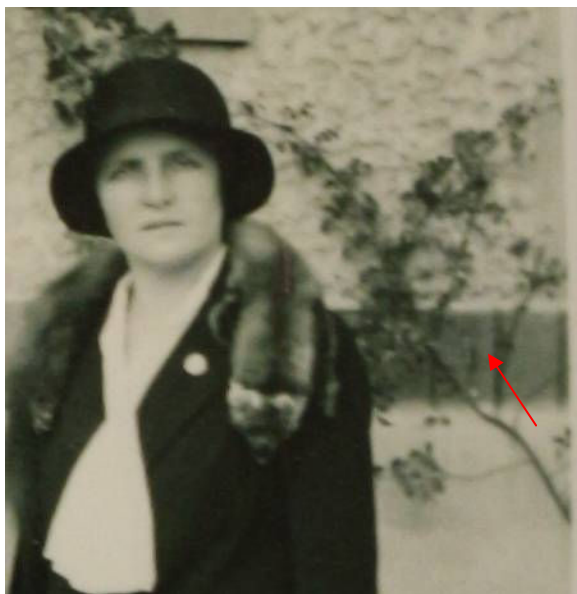
Na fotografijah pred gradnjo prizidka vidni deli fasade v rdeči imitirani opeki. Pas nad fasadnim podstavkom (levo) in vertikalni poudarek v osi oken na S fasadi (desno).

Z gradnjo prizidka, leta 1933, se je spremenila tudi fasada. Poleg nove fasade na prizidku, je bila delno spremenjena tudi fasada na originalnem delu objekta. Ta je bila namreč prvotno zelo verjetno dvobarvna. Imitirana fasadna opeka (omet, toniran z železovim oksidom) je bila rdeča, preostala fasada pa umazano bela. Po gradnji prizidka je bila celotna fasada prepleskana z umazano belo barvo. Ker gre za celovit sklop prenove pod vodstvom Costaperarie, se pri obnovi sledi stanju po barvnem poenotenju fasade.

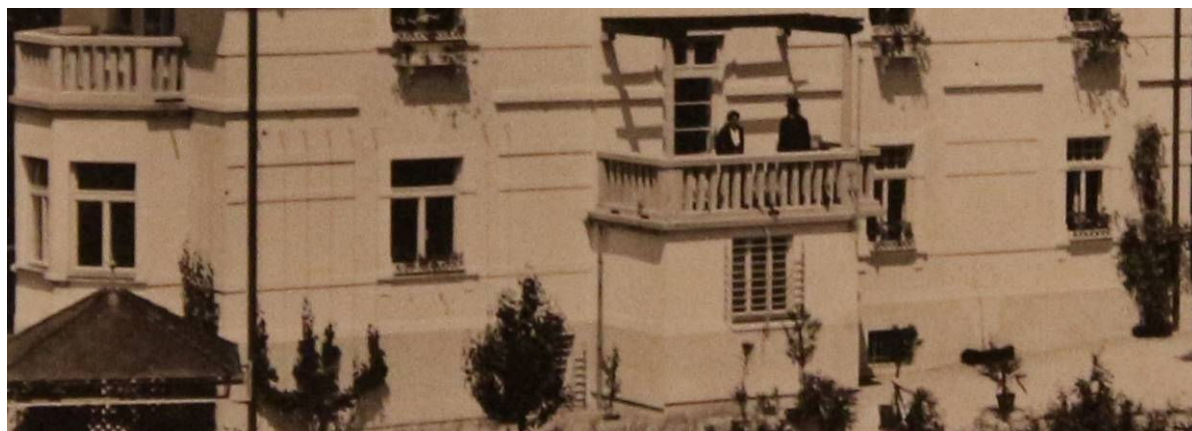
Barvno poenotena fasada po izgradnji prizidka.

Podoba fasade se ohranja v vseh detajlih in materialih. Ker je omet v slabem stanju bo potrebna temeljita obnova, delno tudi kot rekonstrukcija. Podrobnejša navodila za obnovo ometa in lesenih delov fasade se nahajajo v map 3 tega konservatorskega načrta (omet, les umetni kamen, kovina).

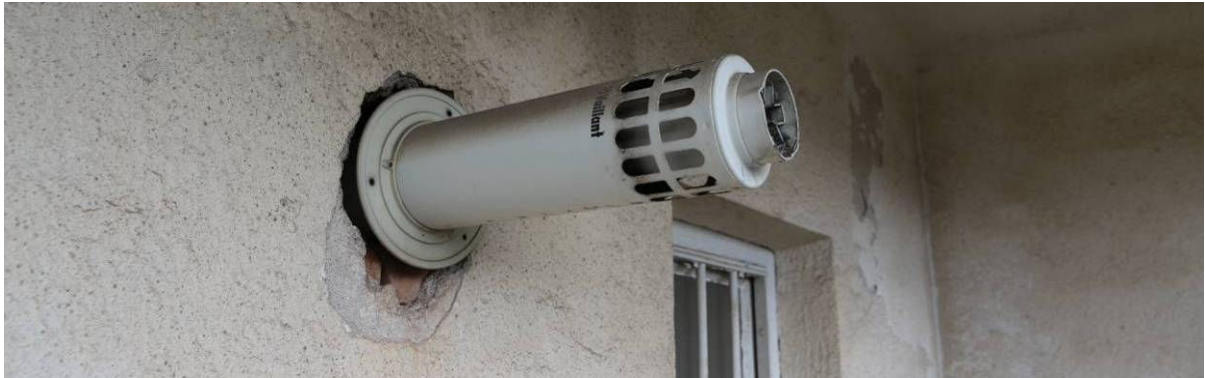
Neustrezen preboj in namestitev zračnika na J fasadi za plinski kotliček v pritlični kopalnici.

Preboje morebitnega prezračevalnega sistema (zračniki) ali drugih instalcijskih sistemov naj se ne dela na fasadi.

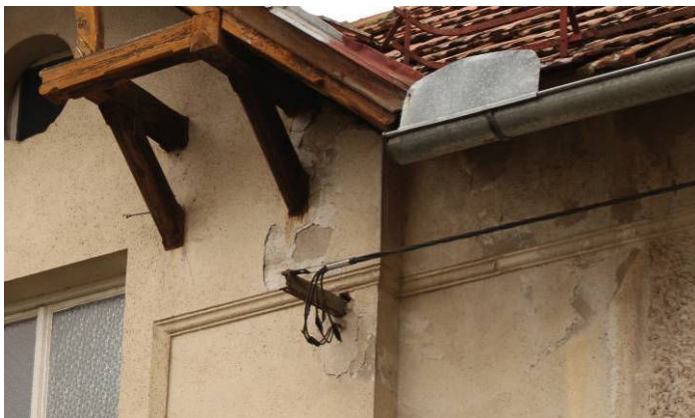
Dovod elektrike preko fasade.

Med prenovo hiše naj se iz V fasade odstrani dovod elektrike. Električna napeljava naj se na novo napelje podzemno.

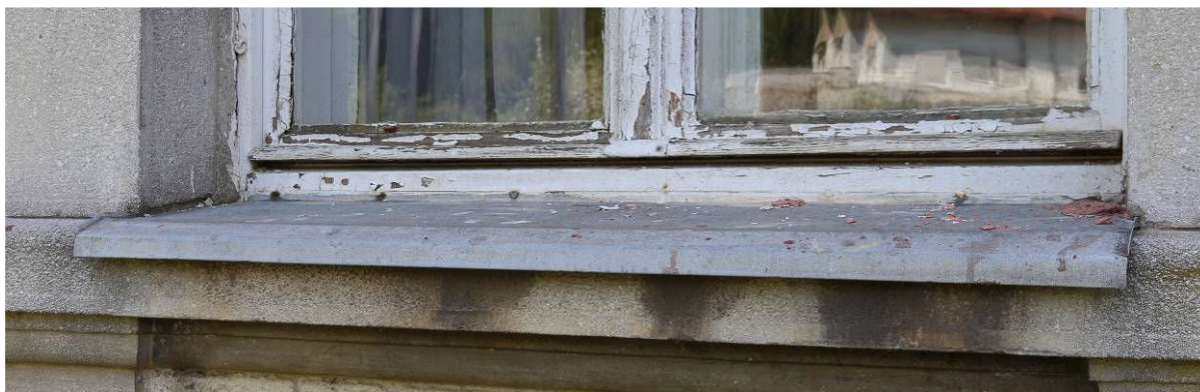
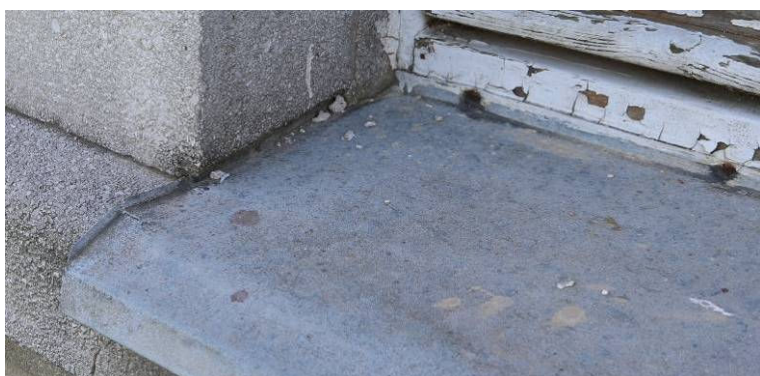
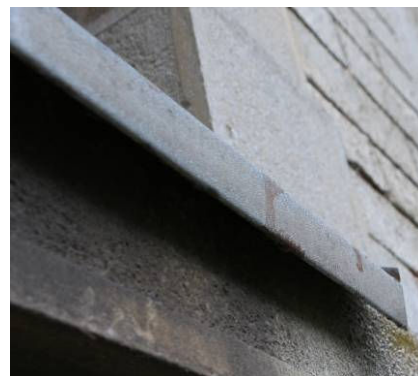
Okenske police so pločevinaste, široke kot okenska špaleta. Ob straneh je podstavljena pod okrasni okenski okvir, v stiku z oknom pa je žebličena na leseni okvir okna na način, da je stik pri zaprtem oknu prekrit z odkapom okenskega krila. Na prednji strani polica gleda nekaj centimetrov čez zid, pločevina je prepognjena v odkap. Pločevinaste okenske police se naredijo na novo. Police morajo biti v izvedbi, materialu, videzu in detajlih enake originalu. Vzorec mora pred izdelavo in izvedbo potrditi odgovorni konservator. Če se med deli izkaže, da je kakšna polica v tako dobrem stanju, da jo je možno ohraniti in ponovno montirati, se to lahko naredi.

Na okenske police se namesti lesene ograjice za zaščito posod okenskih rož, kot je razvidno iz arhivskih fotografij. V sklopu projekta se izdelava podroben načrt, ki naj bo poleg fotografij osnova iz izdelavo.

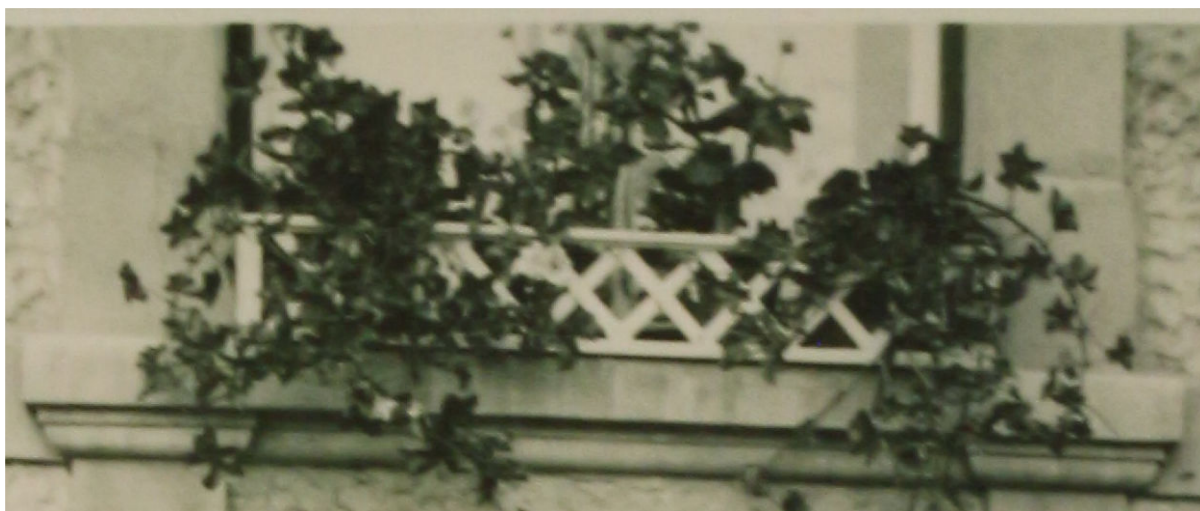
Lesena ograjica za zaščito posod okenskih rož.

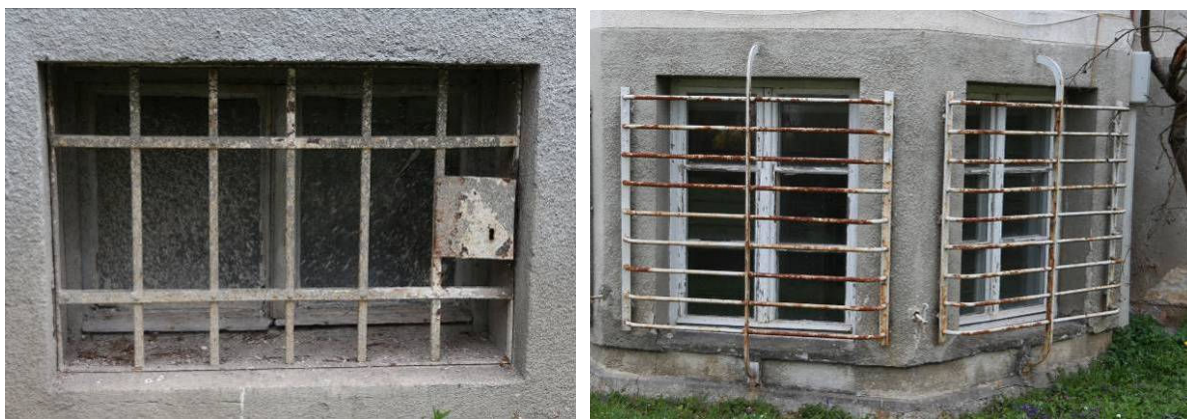
Sondiranja so pokazala, da so bile vse mreže najprej zaščitene z minijem. Sledi nekaj slojev oker barve. Ponekod so na zadnjem barvnem nanosu ostanki cementnega obrizga, s katerim so obrizgali fasadni podstavek.

Starejše (levo) in novejša (desno) okenske mreže.

Okenske mreže se obnovi skladno z navodili v mapi 3 tega konservatorskega načrta.

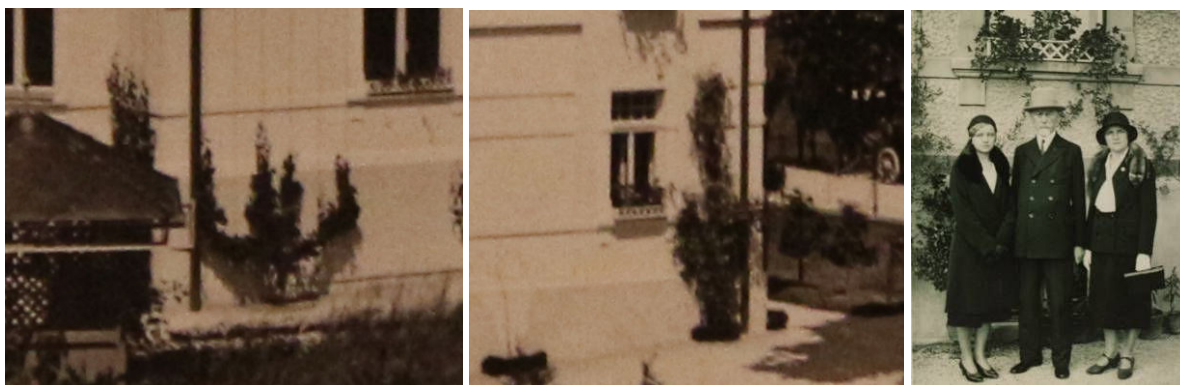
Zazelenitev ožičene fasade v času pred 2. svetovno vojno in zazelenitev, vidna na družinski fotografiji iz l. 1931 (desno).

Po spominu nekaterih naj bi na delu žičnatih opor na fasadi rasle marelice. Žičnate opore se ohranijo oz. obnovijo in rekonstruirajo skladno z navodili v mapi 3. Zasaditveni načrt naj predvidi zazelenitev fasade.

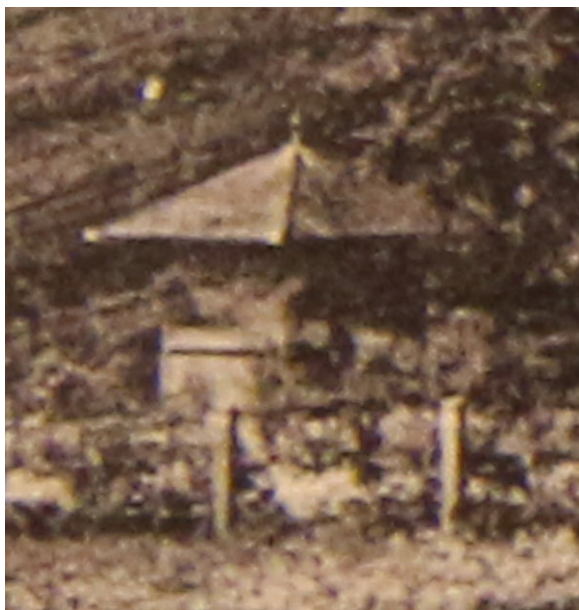
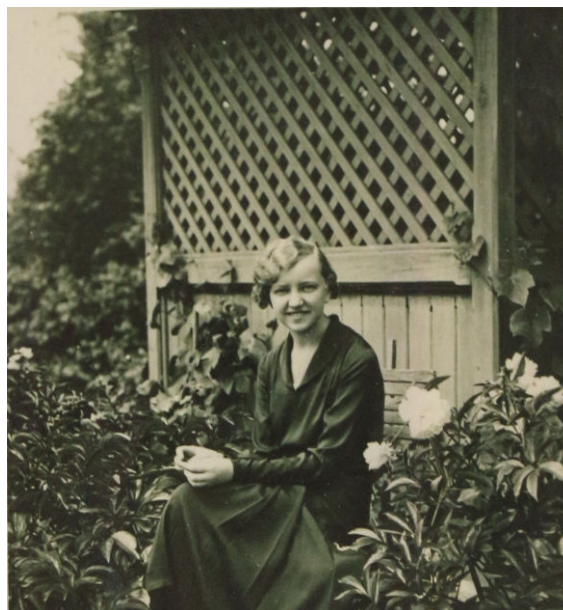
Na vrtu je bila lesena vrtna lopa. Stala je ob prizidku, a na drugi strani potoka, torej na parceli, ki je bila pozneje prodana. Vrtno lopo se naredi na novo po obstoječi fotografski dokumentaciji. Projekt naj predvidi ustrezno mesto postavitev na J strani vile na vrtu. Točno lokacijo je potrebno uskladiti z odgovornim konservatorjem.

Lesena vrtna lopa na fotografijah iz leta 1931 in 1932.

V sklopu projekta je potrebno izdelati podroben načrt za izdelavo lesene lope, ki mora tem bolj posnemati originalno in ki bo poleg arhivskih fotografij osnova za izdelavo. Načrte je potrebno uskladiti z odgovornim konservatorjem.

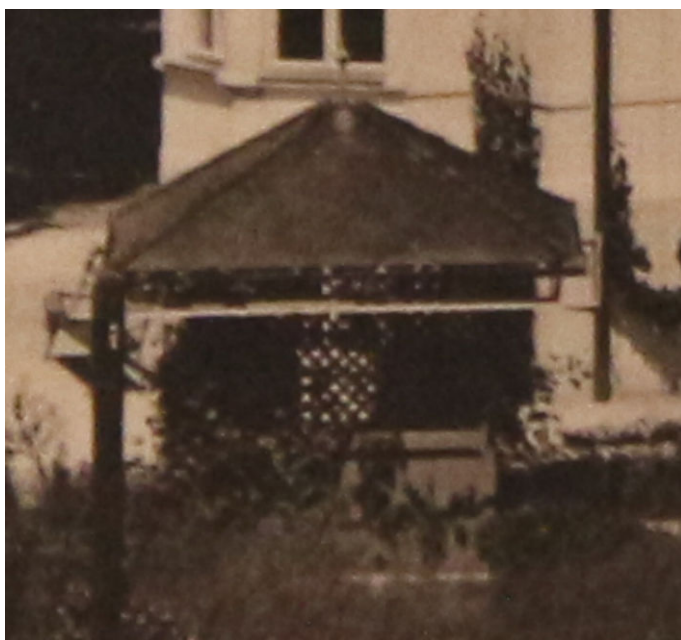
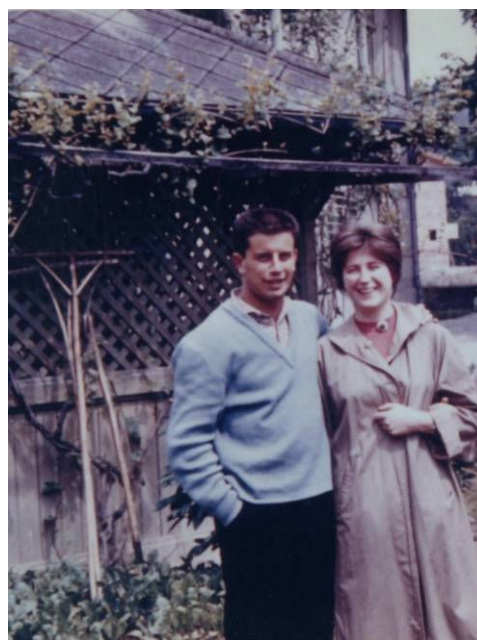
Lesena vrtna lopa na fotografijah iz okoli leta 1936 in 1961.

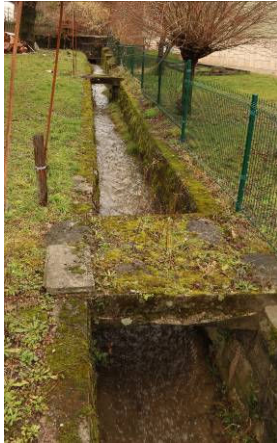
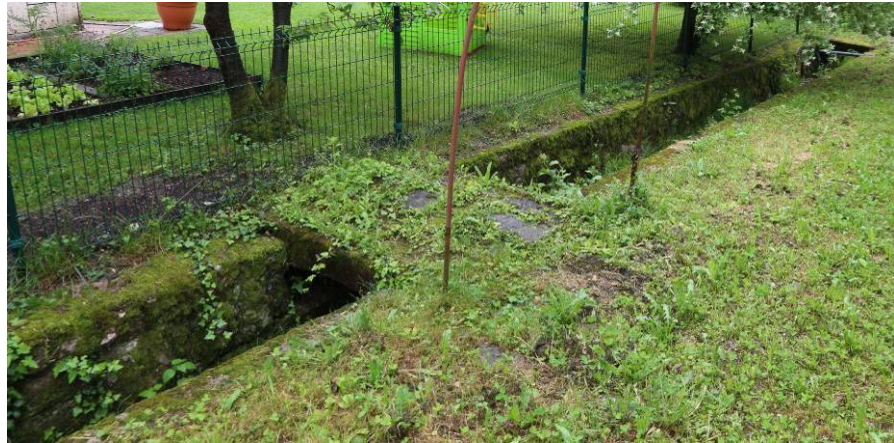
Korito je večkrat omenjeno v dokumentaciji, povezani s stroški: ureditev potoka ob nakupu hiše (leta 1918), ureditev potoka (1926), kamenje škarpe pri potoku (1933), popravilo škarpe (1938), obnova zidu pri potoku (1940).

Potok ki poteka po vzhodni stranici zemljišča je del sistema odvodnjavanja meteorne vode, ki se steka izpod Rožnika. Ujet je v korito, zidano iz kamna. Na obeh straneh potoka sta kamniti škarpri na vrhu zaključeni z betonsko kapo. V južnem delu je škarpa poškodovana oz. mestoma manjka.

Škarpa ob potoku se obnovi oz. rekonstruira v delu kjer manjka. Rekonstrukcija se dela na enak način (material, tehnologija, detajli), kot pri ohranjeni obstoječi škarpri.
