# KONSERVATORSKI NAČRT

## Mapa 01

Ljubljana - Hribarjeva vila

EŠD 14659

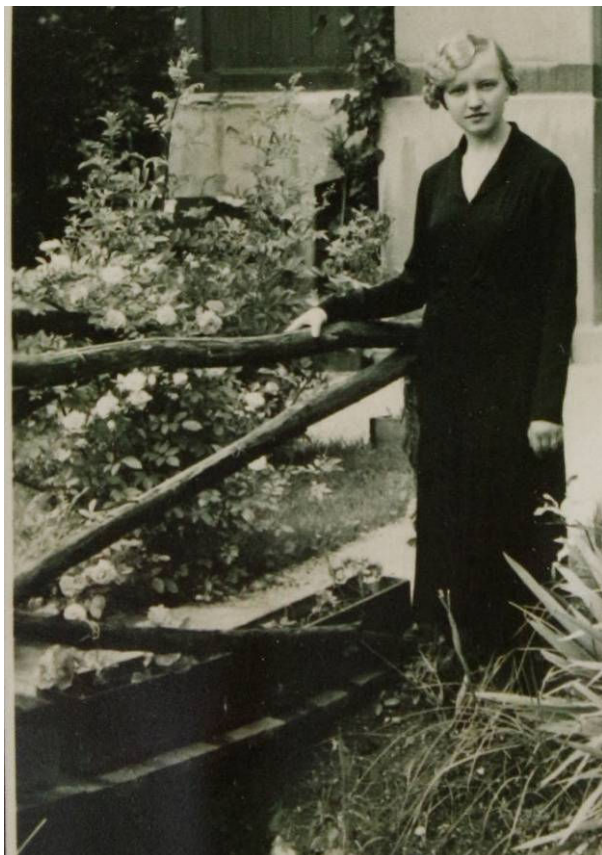
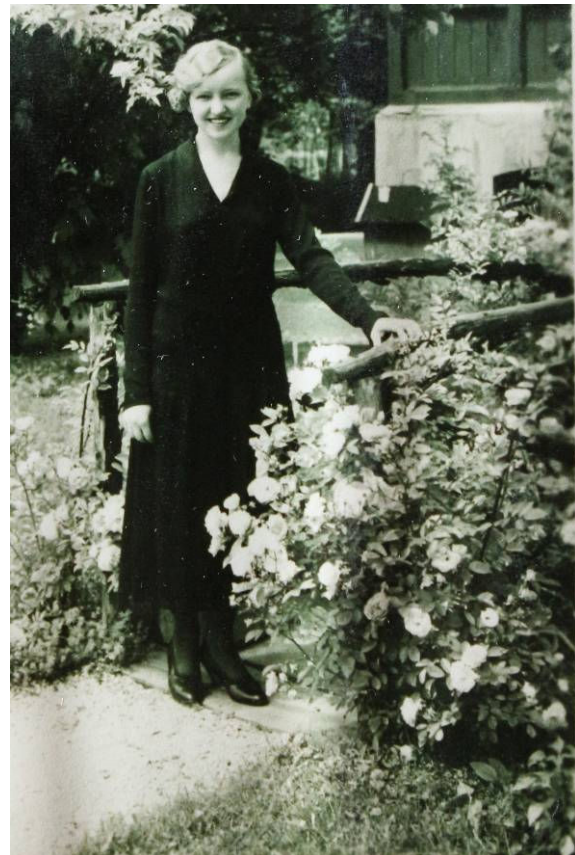
Prvotni vrt v celotnem obsegu je bil preko potočka povezan s štirimi zidanimi mostički. Dva sta ohranjena, dva pa porušena, a so ohranjeni nastavki. Ograja je bila lesena, nosilna konstrukcija betonska. Ohranjeni sta dve fotografiji, kjer je vidno, kakšni so bili mostički. V popisu stroškov je leta 1937 omenjen brezov les za mostičke.

Fotografiji z mostičkom iz leta 1932.

Obstoječa mostička se obnovi, porušena rekonstruira. Pri prenovi in rekonstrukciji se upošteva tudi stanje na fotografijah. V fazi projektne dokumentacije se pripravi podroben popis, ki ga je potrebno uskladiti z odgovornim konservatorjem.

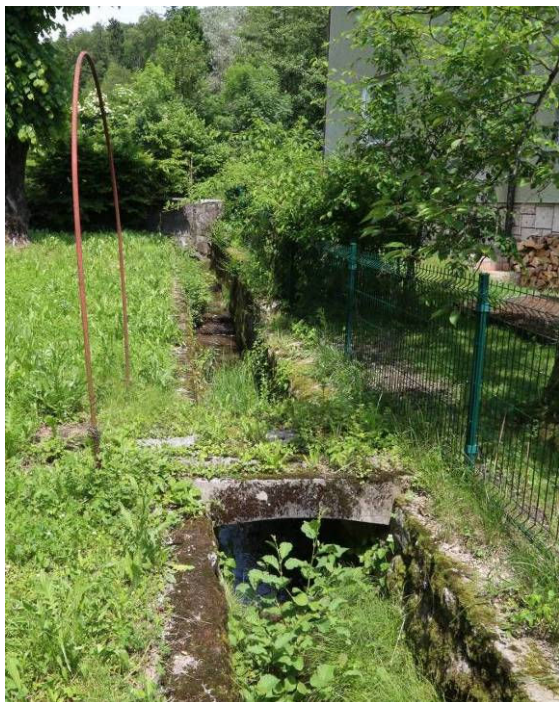
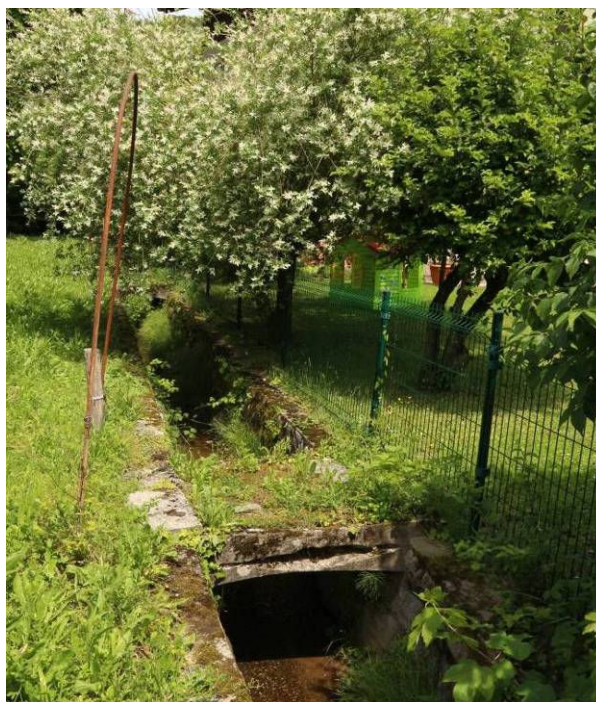
Ohranjena konstrukcija dveh mostičkov.

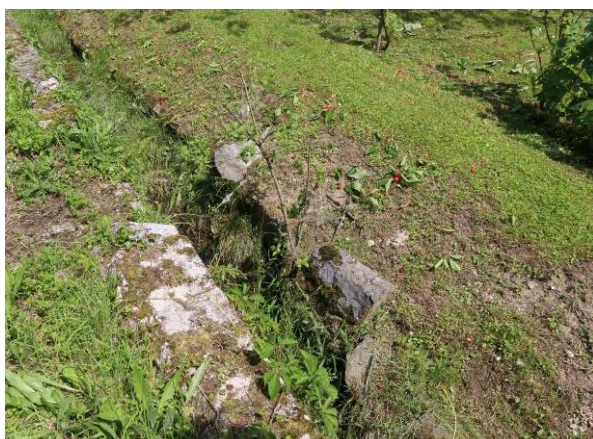
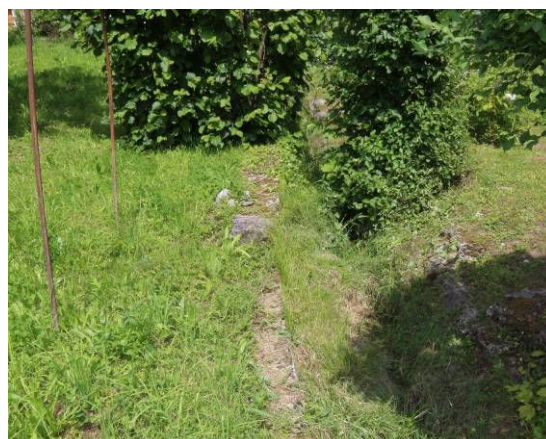
Mesti dveh porušenih mostičkov.

Ker so zemljišča na nasprotni strani potoka sedaj v privatni lasti, prehod preko njega po mostičkih ne bo možen. V sklopu priprave projektne dokumentacije je treba najti rešitev, ki bo sprejemljiva tudi za sosede. Mostiček se npr. lahko zaključi z zasaditvijo ali informacijskim panojem na temo, navezujočo na bivši sadovnjak, ki je bil na prodanem vrtu.

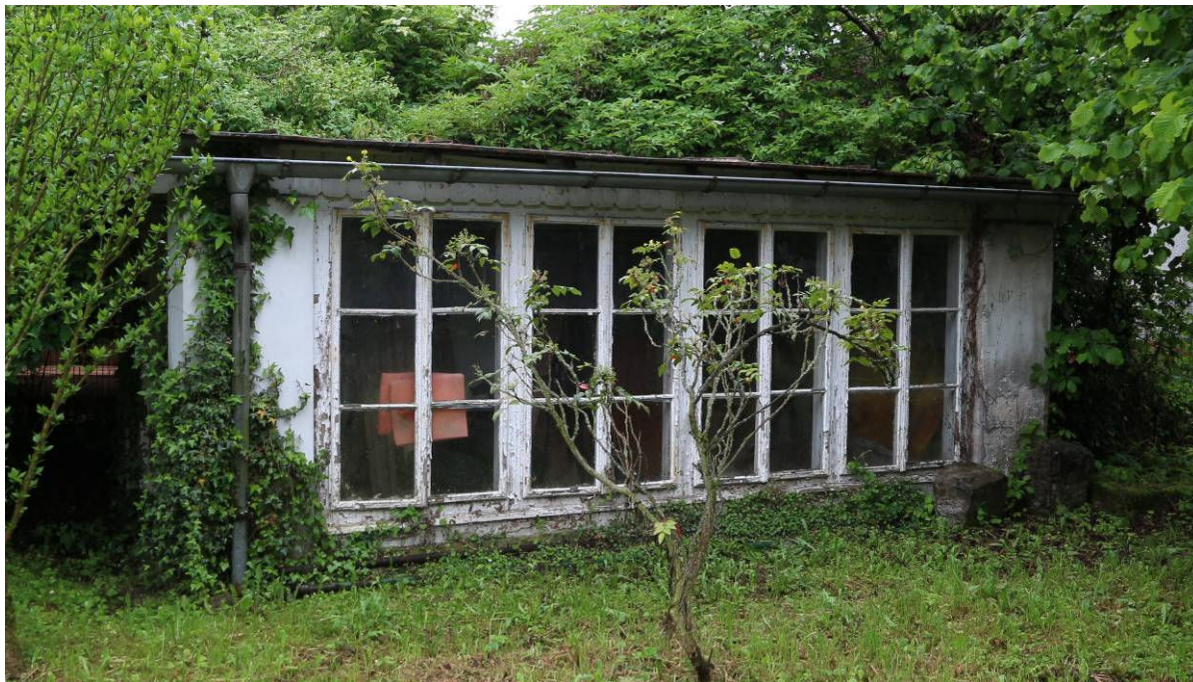
Zunanji omet je ponekod že propadel zaradi prekomerne vlage. Nestabilne dele ometa se odstrani in nadomesti z novim, po strukturi in barvi sorodnim z ohranjenim originalnim.

Zidana vrtna lopa.

Lesena fasadna obloga pod streho se ohranja. Po potrebi se preperele kose nadomesti z novimi. Oblogo in vidno strešno konstrukcijo se pobarva z belo barvo, enako ohranjeni. Vzorec mora potrditi odgovorni konservator. Les v notranjosti se samo sčisti.

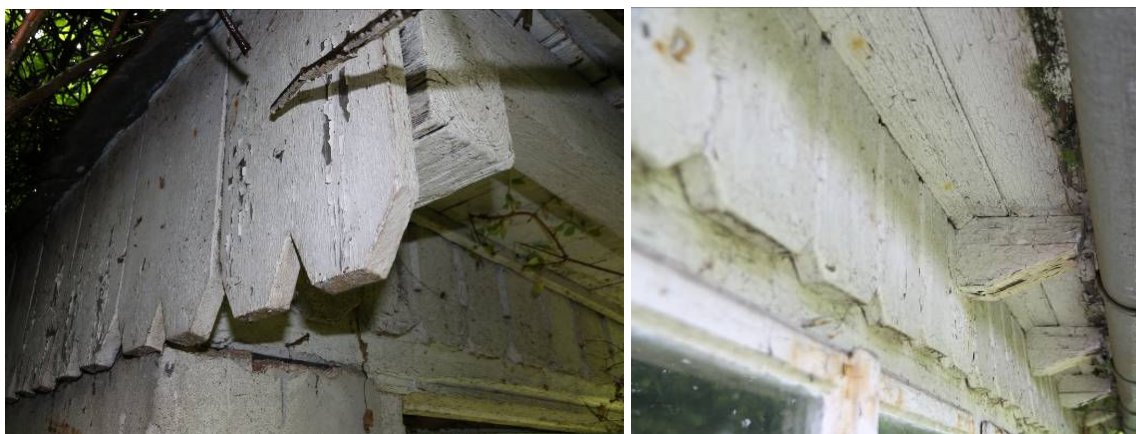
Lesena obloga.

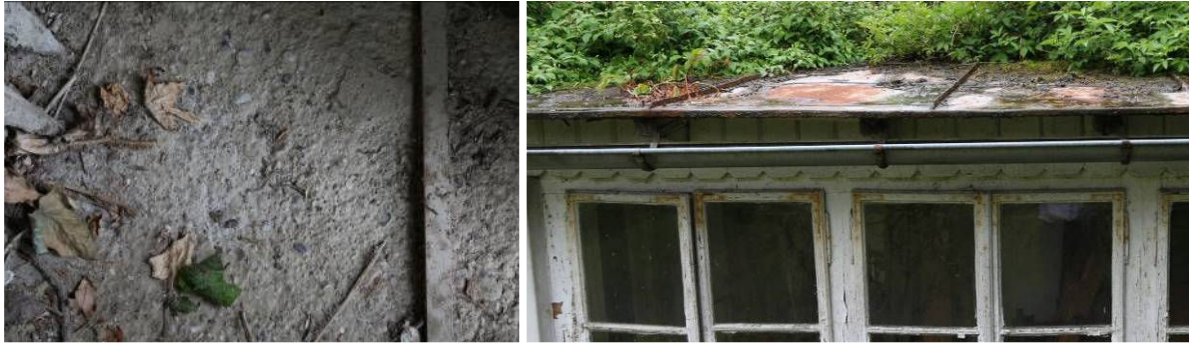
Betonski tlak (levo) in streha (desno)

Streha je pločevinasta. Če bo potrebna zamenjava, se naredi novo, identično obstoječi v vseh detajlih.

Tlak je betonski in se ohranja. Morebitne poškodbe se sanirajo lokalno v istem materialu in izgledu.

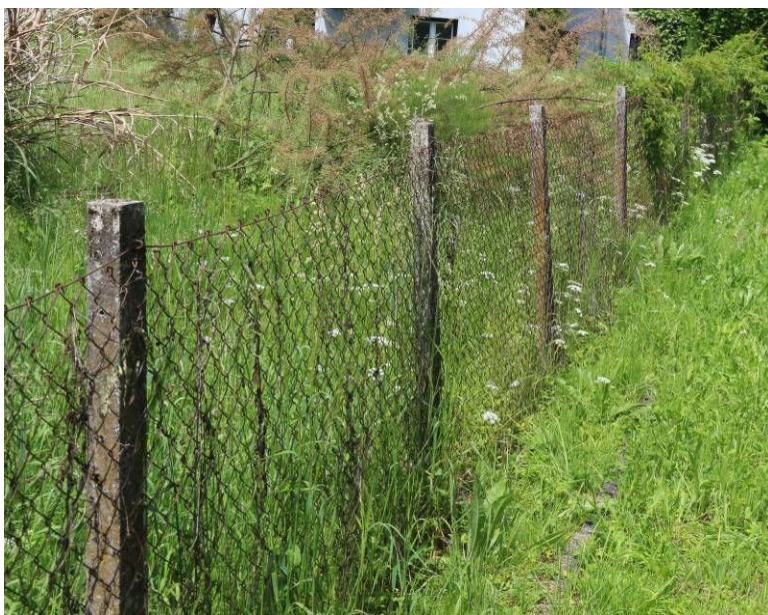
Na delu zahodne strani (južno od garaže) je vrt ograjen z žičnato ograjo, razpeto med betonskimi stebrički. Ti so zaradi atmosferskih vplivov v slabem stanju. Ob stebričkih sta položeni dve vrsti betonskih robnikov, med katerimi je bila urejena gredica. Obstoječa ograja se lahko obnovi ali naredi na novo, identično obstoječi. Ohrani se tudi gredica, obrobljena z robniki ob ograji.

Ograja na Z strani zemljišča

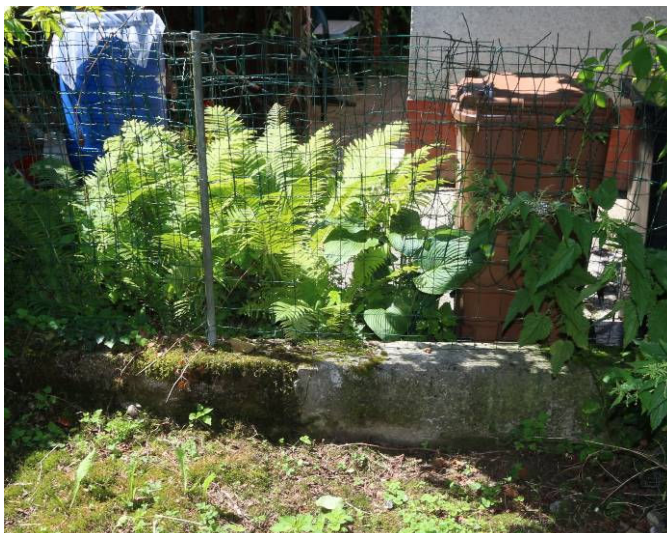
Na južnem delu vrta je ta obrobljen z nizkim betonskim zidom. Nanj je montirana zasilna ograja s kovinskimi stebrički in vrtno mrežo. Ograja naj se naredi enako kot na zahodni strani vrta oz. po dogovoru z odgovornim konservatorjem.

Gredica, obrobljena z robniki (levo) in ograja na J delu zemljišča (desno).

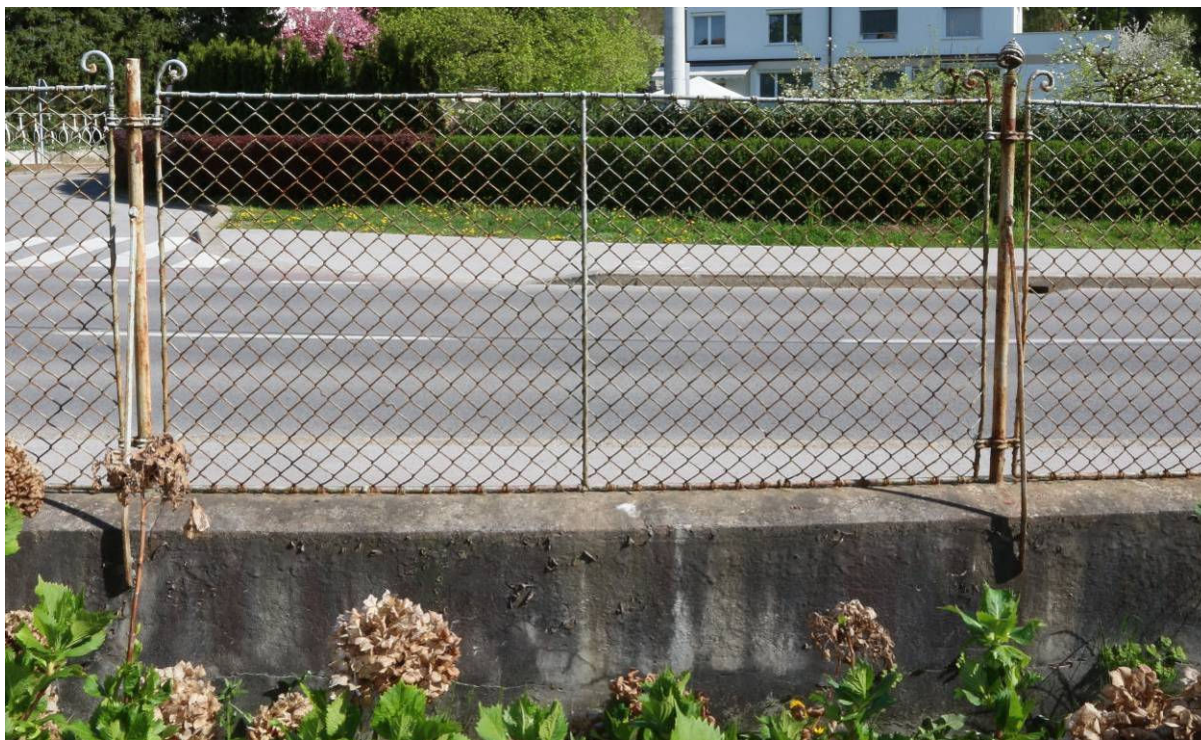
Segment originalne ograje.

V preteklosti je bila ograja enkrat predelana. Na novo je bil narejen vhodni del na V strani – enokrilna vrata za pešce + ograja + dvokrilna vrata za avto. Razlika je vidna v detajlih in sestavnih elementih. Ta del vhoda ograje naj se rekonstruira po vzoru originalne.

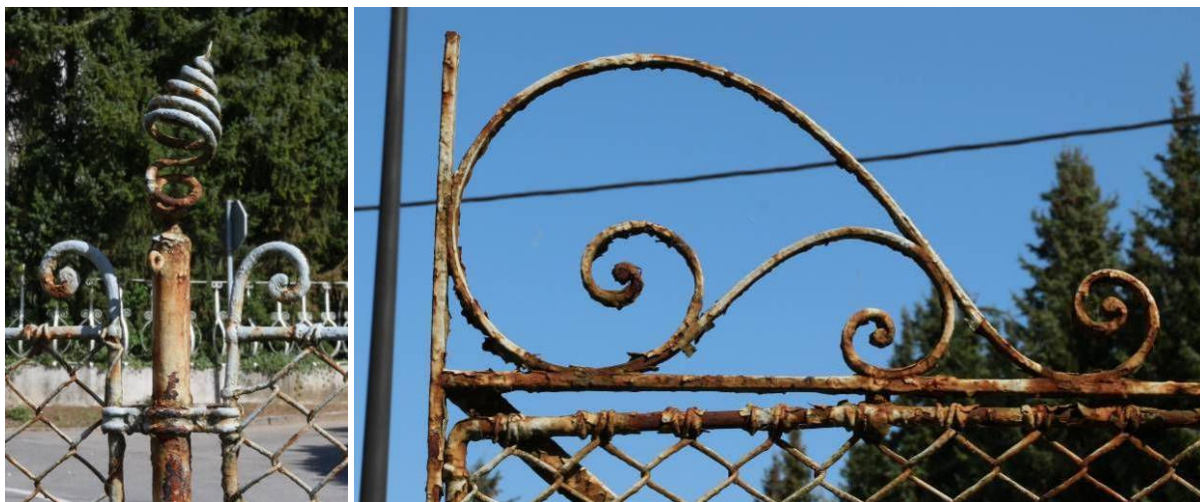
Originalni detajli ulične ograje.

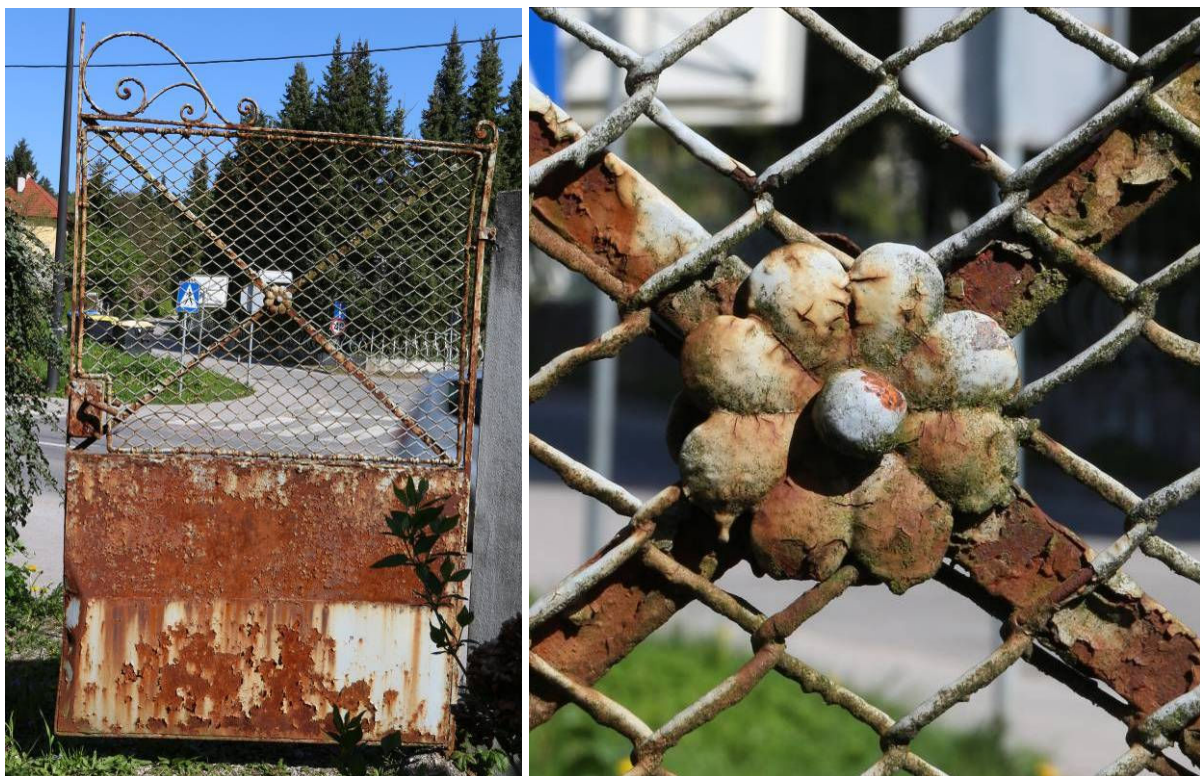
Originalni detajli ulične ograje.

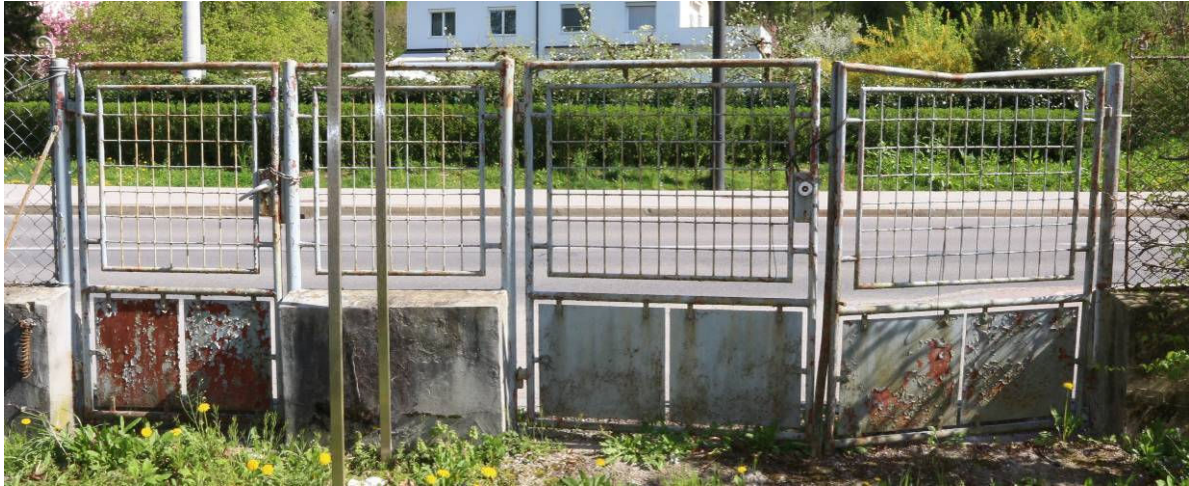
Novejši del ulične ograje. Od leve proti desni: enokrilna vrata za pešce + ograja + dvokrilna vrata za avto

Potrebna je obnova. Morebitne poškodovane ali manjkajoče elemente se nadomesti z identičnimi obstoječim ohranjenim. Podrobnejša navodila se nahajajo v mapi 3 tega konservatorskega načrta.
