KONSENVAATORSKI NAČRT

Mapa 02

Ljubljana - Dvorec Tivoli
EŠD: 18828

07/2013KN ____, Ljubljana, oktober 2013

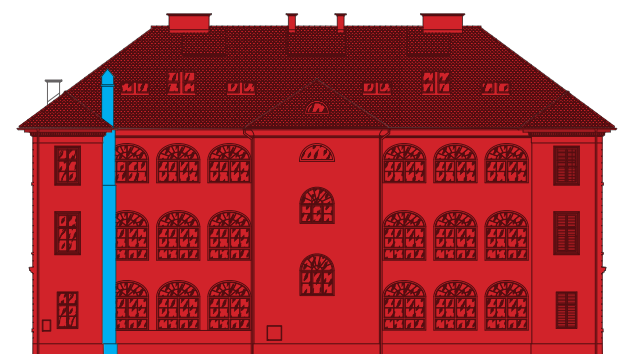
02-6.1	ZUNANJOST	
02-6.1.3	Zahodna fasada	
PROSTOR	/	
FOTOGRAFIJE

<p>STOPNJA KULTURNEGA POMENA</p> <p>Velik pomen, moteče</p>		
<p>OGROŽENOST</p> <ul style="list-style-type: none">• kapilarna vlaga in vlaga zaradi zamakanja ob padavinah• atmosferski vplivi na propadanje fasadnih ornamentov, korozijo kovinskih delov in stavbnega pohištva• vandalizmi• vnos prahu in črnih oblog zaradi vplivov onesnaženega zraka		
<p>USMERITVE</p> <p>01-9.1 SPLOŠNE USMERTIVE: 9.1.1-21, Splošno 9.3.77-86</p> <p>01-9.2 USMERITVE ZA OHRANITEV VAROVANIH VREDNOT: Zunanjščina 9.2.1-7</p> <p>01-9.3 USMERITVE ZA RAZVOJ, SPREMEMBE IN PREDELAVEV: Zuanjščina 9.3.15-20, Fasada 9.3.21-29</p>

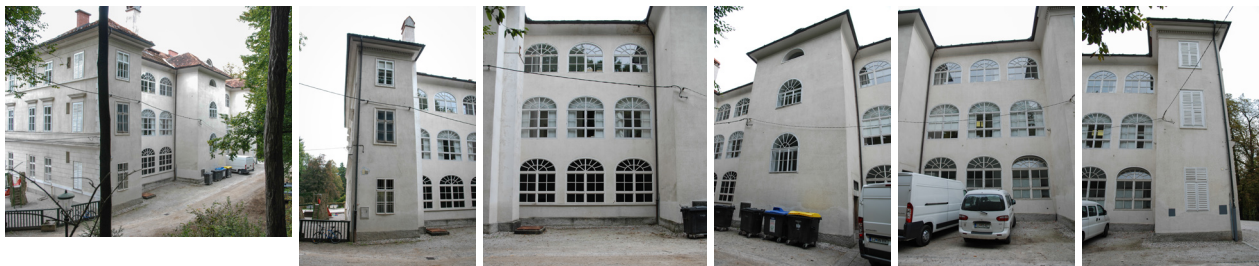
<p>OPIS</p> <p>OSTENJE FASADE</p> <p>Fasada ima tri izzidke (osrednjega in dva manjša na skrajnima vogaloma fasade). Med izzidki sta navzonter pomaknjene stene, deljene z velikimi polkrožnimi okni postavljenimi v treh oseh. Na izzidkih so okenske odprtine postavljene po sredini v eni osi. Stik s telmi je rešen s talnim zidcem v ometu in cementnem obrizku. Horizontalne členitve po vertikali ni. Fasada se v stku s treho zaključuje z venčnim zidcem, ki je na stranskih izzidkih enak ostalim fasadam, v osrednjem delu pa je polkrožen.</p> <p>OKRASJE</p> <p>Venčni izdiec, portal stranskega vhoda</p> <p>STAVBNO POHIŠTVO</p> <p>18 velikih kasetiranih polkrožno zaključenih oken, 3 polkrožno zaključene okna na stopnišču, 3 pravokotna dvokrilna okna levega izzidka (kot na preostalih fasadah), 3 slepa okna na desnem izzidku in stranska vhodna vrata v bočni steni osrednjega izzidka. Novejši dimnik ob levem izzidku.</p>

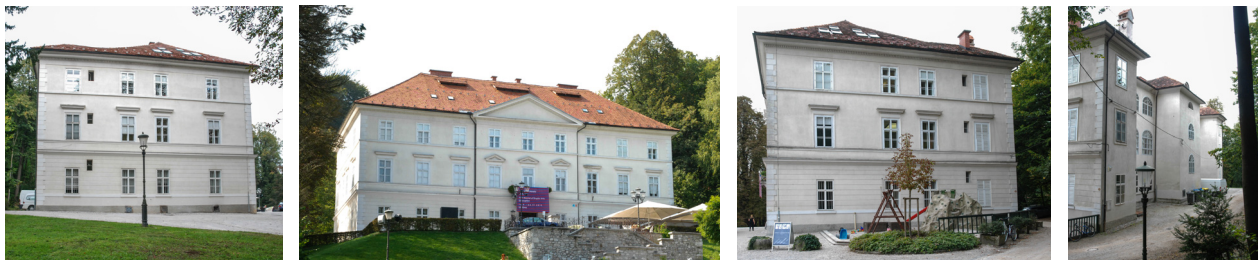
02-6.1	ZUNANJOST		
02-6.1.5	Streha		
PROSTOR	/		
FOTOGRAFIJE

OPIS			
<p>Osnovna geomterija strehe je štrikapnica, ki se pne nad osnovnim stavbnim volumnom. Zatrep proti vzhodu je krit z dvokapno streho medtem ko so izzidki na začetni strani pokriti z štirikapnimi strešinami. V slemenskem delu so proti vzhodu in zahodu zračne tri reže v obliki zelo nizkih enokapnih frčad.</p>			
STAVBNO POHIŠTVO			
<p>Dimniki so locirani na zahodni strešini v slemenskem delu in sicer simetrično na os objekta. V sredin sta dva manjša na robu slemena pa dva širša. Dva dimnika se nahajata še na levem izzidku strhi levega izzidhka na zahodni fasade. Dimiki so zidani iz opeke. Strešna okna se nahajajo na vseh štrih strešinah in so razporejena simetrično na strešino. 6 manjša strešna okna je na vzhodni strešini, 6 večjih na stranskih strešinah in 16 strešnih oken na zahodni strešini.</p>

STOPNJA KULTURNEGA POMENA			
<p>Izjemen pomen, velik pomen.</p>			
OGROŽENOST			
<ul style="list-style-type: none">• atmosferski vplivi• dotrajanost materiala (strešna kritina, strešna okna)• oslabljena nosilnost nosine strešne konstrukcije zaradi dotrajanosti, zamakanja vode			
USMERITVE			
<p>01-9.1 SPLOŠNE USMERTIVE: 9.1.1-21, Splošno 9.3.77-86</p> <p>01-9.2 USMERITVE ZA OHRANITEV VAROVANIH VREDNOT: Zunanjščina 9.2.7</p> <p>01-9.3 USMERITVE ZA RAZVOJ, SPREMEMBE IN PREDELAVEV: Zuanjščina 9.3.15-20</p>

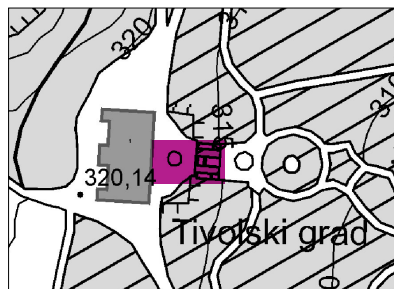
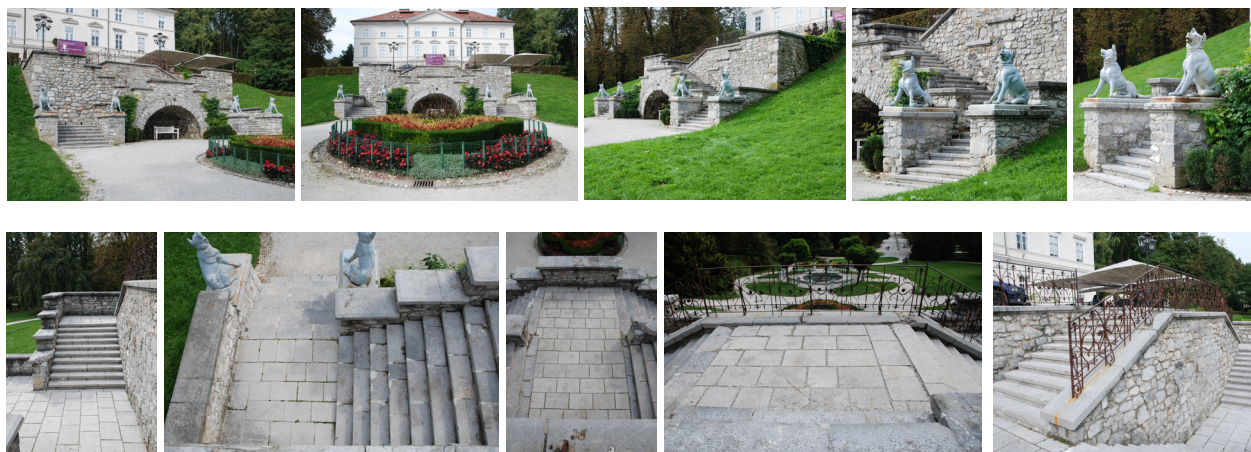
02-6.1.5 Zunanje stopnišče

Dvoramno stopnišče, s štirimi piedestali, ki povezuje promenado v ravnici s stavbo na vzpetini je bilo postavljeno leta 1870. Na spodnja piedestala so postavili litoželezne plastike psov, delo Dunajskega kiparja Antona Dominika Fernkorna. Kovano ograjo na vrhu stopnišča pred gradom je bila postavljena leta 1886, izdelala pa jo je tvrdka Gustav Tönnies.

- atmosferski vplivi na propadanje materiala, korozija kovinskih delov
- vandalizmi
- vnos prahu in črnih oblog zaradi vplivov onesnaženega zraka

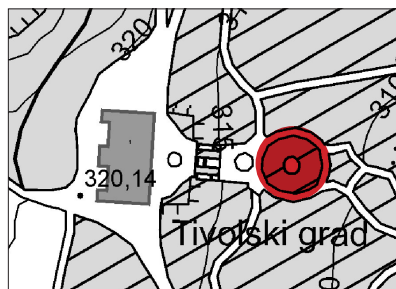
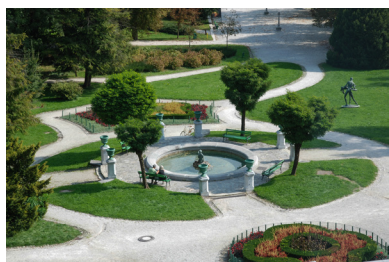
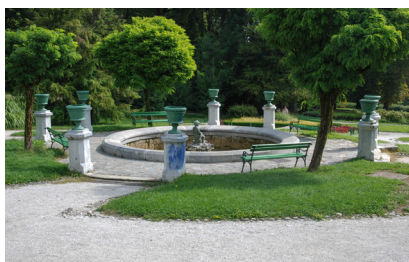
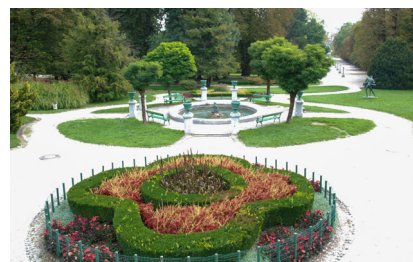
02-6.1.6 Fontana

Okrogel kamnit bazen s figuro sedečega dečka z ribo (kopija kipa iz 1870, rekonstrukcija bazena iz 1899) leži, obdan s kamnitimi stebriči in bronastimi vazami, pod Tivolskim gradom. Fontana stoji v osi Tivolskega dvorca, med zunanjim stopniščem dvorca in Plečnikovo promenado. (vir: <http://rkd.situla.org/>).

- atmosferski vplivi na propadanje materiala, korozija kovinskih delov
- vandalizmi
- vnos prahu in črnih oblog zaradi vplivov onesnaženega zraka

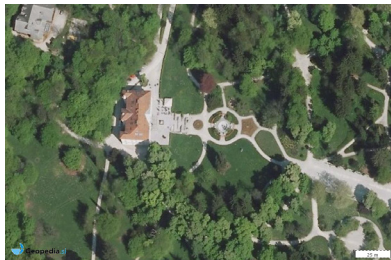
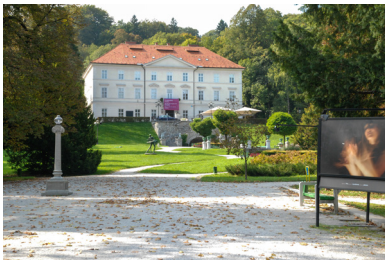
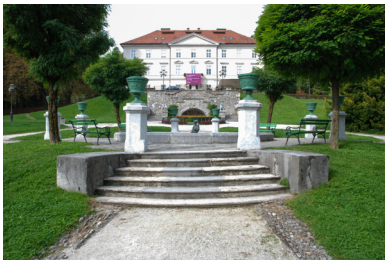
02-6.1	ZUNANJOST		
02-6.1.8	Okolica		
PROSTOR	/		
FOTOGRAFIJE			
<div>

</div>			
OPIS			
<p>Mestni park Tivoli s Tivolskim in Cekinovim gradom, je bil oblikovan v času Ilirskih provinc in se je v zgodovini izgrajeval s pomembnejšimi parkovnimi zasnovami M. Fabianija, V. Heinica, J. Plečnika in B. Kobeta (vir: http://rkd.situla.org/).</p>			
STOPNJA KULTURNEGA POMENA			
<p>Glavne vedutni dostopi so izjemnega pomena prav tako njegova ožja oklica</p> <p>Velik pomen objekta je v tem, da soustvarja ureditev parka Tivoli (Ljubljana - Park Tivoli, EŠD 7590, spomenik lokalnega pomena)</p>			
OGROŽENOST			
USMERITVE			
<p>01-9.1 SPLOŠNE USMERTIVE: 9.1.1-21, Splošno 9.3.77-86</p> <p>01-9.3 USMERITVE ZA RAZVOJ, SPREMEMBE IN PREDELAVEV: Okolica, vhodna platforma s stopniščem 9.3.30-35</p>

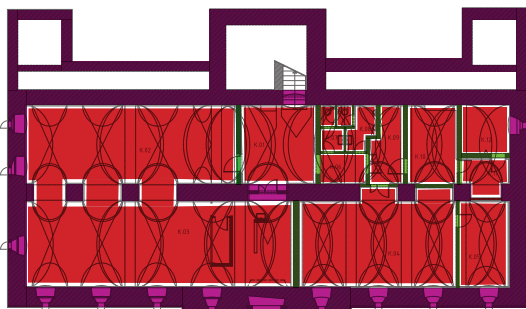
02-6.2	NOTRANJOST		
02-6.2.1	Klet		
PROSTOR	K01-K12 (vsi kletni prostori)		
FOTOGRAFIJE

K03			
OPIS STROP Stop je obokan, sestavljen iz opečnatih in flišnatih plasti, ometa, beljen. STENE Nosilne stene so sestavljene iz pretežno kamnitega zidu z vmesnimi opčnatimi polnili. Slopi v sredini so v večni grajeni iz opeke. Stene so beljene. TLAK Žgane opečnate ploščice, estrih. STAVBNO POHIŠTVO Zgodovinskega stavbnega pohištva v kleti ni. PREMIČNA OPREMA Strojne inštalacije, mizarsko orodje, skladišna operma (stalaže).			
STOPNJA KULTURNEGA POMENA Izjemni pomen, velik pomen, brez pomena (predelne stene)			
OGROŽENOST Vlaga iz zemlje, nevarnost poškodb inštalacijskih vodov			
USMERITVE 01-9.1 SPLOŠNE USMERTIVE: 9.1.1-21, Splošno 9.3.77-86 01-9.2 USMERITVE ZA OHRANITEV VAROVANIH VREDNOT: Notranjščina 9.2.8-16, Klet 9.2.19-20 01-9.3 USMERITVE ZA RAZVOJ, SPREMEMBE IN PREDELAVEV: Posegi v konstrukcijo 9.3.1-5, Statična in protipotresna sanacija 9.3.6- 11, Požarna varnost 9.3.12-14, Klet 9.3.42-43

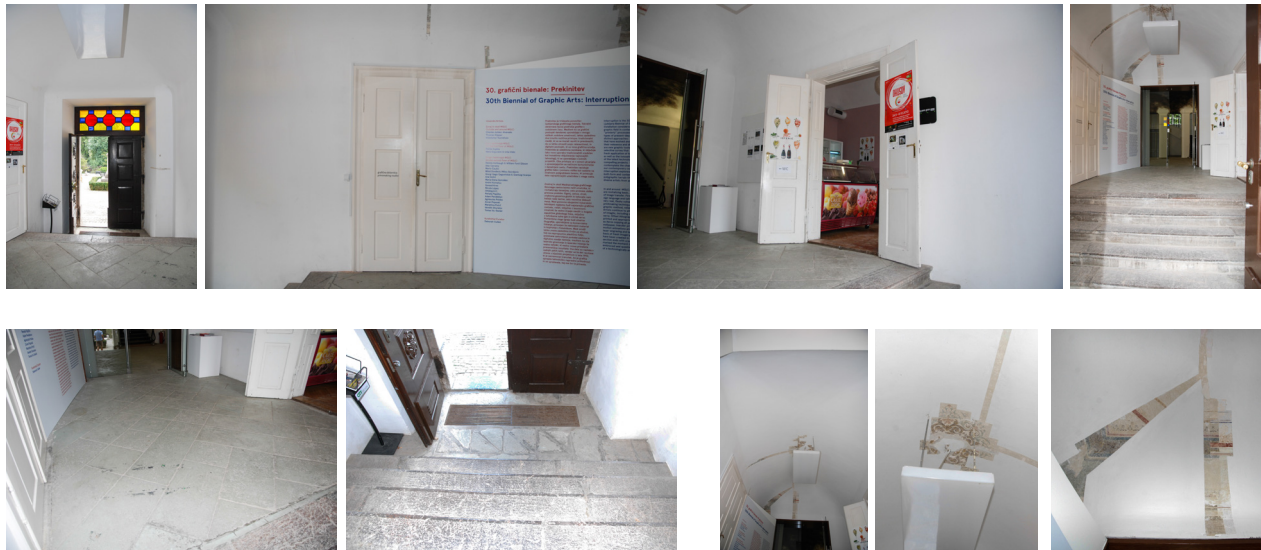
02-6.2	NOTRANJOST	
02-6.1.2	Pritličje	
PROSTOR	P.01	
FOTOGRAFIJE

OPIS		
STROP		
Banjast strop, ometan, dekorativna poslikava - brodura in rozeta v sredini (možna prezentacija), obeljen.		
STENE		
Ometane, poslikane, beljene.		
TLAK		
Masiven kamnit tlak, pravokotnih obliko, položen na karo. 4 kanite stopnice		
STAVBNO POHIŠTVO		
Glavna vhodna vrata, dvokrilna dvojna vrata (levo vhod v grafično delavnico) in dvokrilna vrata (desno, vhod v kavarno).		
STOPNJA KULTURNEGA POMENA		
Izjemen pomen in veliki pomen		
OGROŽENOST		
Obraba zaradi frekvence obiskovalcev, neprimerno vzdrževanje,		
USMERITVE		
01-9.1 SPLOŠNE USMERTIVE: 9.1.1-21, Splošno 9.3.77-86		
01-9.2 USMERITVE ZA OHRANITEV VAROVANIH VREDNOT: Notranjščina 9.2.8-16, Pritličje 9.2.21-29		
01-9.3 USMERITVE ZA RAZVOJ, SPREMEMBE IN PREDELAVEV: Posegi v konstrukcijo 9.3.1-5, Statična in protipotresna sanacija 9.3.6- 11, Požarna varnost 9.3.12-14, Pritličje 9.3.44-52

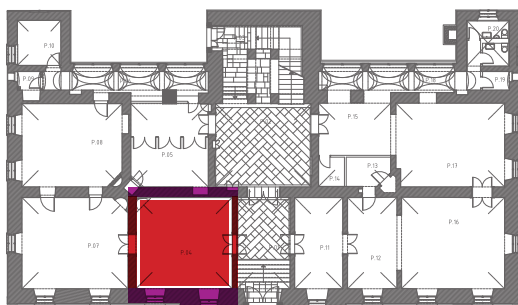
02-6.2	NOTRANJOST		
02-6.2.2	Pritličje		
PROSTOR	P.04		
FOTOGRAFIJE			
<div>

</div>			
OPIS			
STROP			
Plitev banjast strop, ometan, dekorativna poslikava, ki teče po robu stropa z rozeto v sredini (možna prezentacija), obeljen.			
STENE			
Ometane, beljene.			
TLAK			
Parket položen na ribjo kost.			
STAVBNO POHIŠTVO			
dve dvojni pravokotni okni s tretinjsko delitvijo in okensko mrežo med njima, ena dvokrilna dvojna vrata in en dvokrilna enojna vrata.			
PREMIČNA OPREMA			
Tiskarski stroji in oprema			
STOPNJA KULTURNEGA POMENA			
Izjemen pomen, velik pomen			
OGROŽENOST			
Uporaba tiskarskih kemikalji, barv, ipd., neprimerno vzdrževanje			
USMERITVE			
01-9.1 SPLOŠNE USMERTIVE: 9.1.1-21, Splošno 9.3.77-86			
01-9.2 USMERITVE ZA OHRANITEV VAROVANIH VREDNOT: Notranjščina 9.2.8-16, Pritličje 9.2.21-29			
01-9.3 USMERITVE ZA RAZVOJ, SPREMEMBE IN PREDELAVEV: Posegi v konstrukcijo 9.3.1-5, Statična in protipotresna sanacija 9.3.6- 11, Požarna varnost 9.3.12-14, Pritličje 9.3.44-52

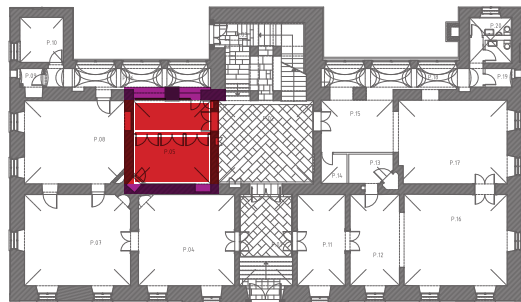
02-6.2	NOTRANJOST		
02-6.2.2	Pritličje		
PROSTOR	P.05		
FOTOGRAFIJE			
<div>

</div>			
OPIS			
STROP			
Raven, ometan, beljen v večih slojih, ki imajo različne oddtence - trenutno je bel.			
STENE			
Ometane, beljene. Pod končnim belim beležem je več drugih v različnih barvah.			
TLAK			
Historičen keramičen tlak z bogatim vzorcem.			
STAVBNO POHIŠTVO			
dvokrilna enojna vrata, lesena predelna stena.			
STOPNJA KULTURNEGA POMENA			
Izjemen pomen, velik pomen			
OGROŽENOST			
Obraba zaradi frekvence obiskovalcev, neprimerno vzdrževanje.			
USMERITVE			
01-9.1 SPLOŠNE USMERTIVE: 9.1.1-21, Splošno 9.3.77-86			
01-9.2 USMERITVE ZA OHRANITEV VAROVANIH VREDNOT: Notranjščina 9.2.8-16, Pritličje 9.2.21-29			
01-9.3 USMERITVE ZA RAZVOJ, SPREMEMBE IN PREDELAVEV: Posegi v konstrukcijo 9.3.1-5, Statična in protipotresna sanacija 9.3.6- 11, Požarna varnost 9.3.12-14, Pritličje 9.3.44-52

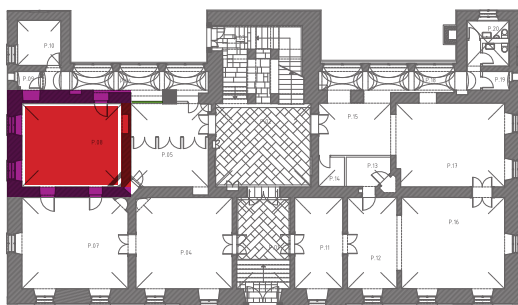
02-6.2	NOTRANJOST		
02-6.2.2	Pritličje		
PROSTOR	P.08		
FOTOGRAFIJE

<div>OPIS</div> <div>STROP</div> <p>Plitev banjast strop, ometan, več plasti beležev, v sredini rozeta (možna prezentacija, bordura po obodu stropa slabo ohranjena), prebeljeno z belo.</p> <div>STENE</div> <p>Ometane, beljene.</p> <div>TLAK</div> <p>Parket položen na ribjo kost.</p> <div>STAVBNO POHIŠTVO</div> <p>(3x novejša enokrilna vrata), 2x dvojno pravokotno okno s tretinjsko delitvijo in okensko mrežo med njima.</p> <div>PREMIČNA OPREMA</div> <p>Oprema za grafično oblikovanje</p>			
<div>STOPNJA KULTURNEGA POMENA</div> <p>Izjemen pomen, srednji pomen</p>			
<div>OGROŽENOST</div> <p>Uporaba tiskarskih kemikalji, barv, ipd., neprimerno vzdrževanje.</p>			
<div>USMERITVE</div> <p>01-9.1 SPLOŠNE USMERTIVE: 9.1.1-21, Splošno 9.3.77-86</p> <p>01-9.2 USMERITVE ZA OHRANITEV VAROVANIH VREDNOT: Notranjščina 9.2.8-16, Pritličje 9.2.21-29</p> <p>01-9.3 USMERITVE ZA RAZVOJ, SPREMEMBE IN PREDELAVEV: Posegi v konstrukcijo 9.3.1-5, Statična in protipotresna sanacija 9.3.6- 11, Požarna varnost 9.3.12-14, Pritličje 9.3.44-52</p>

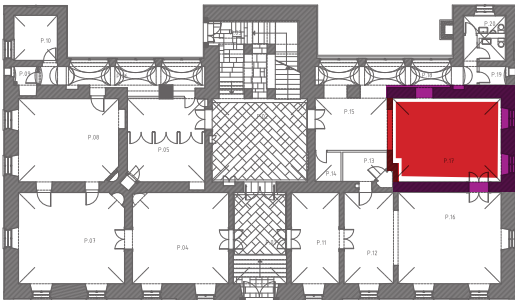
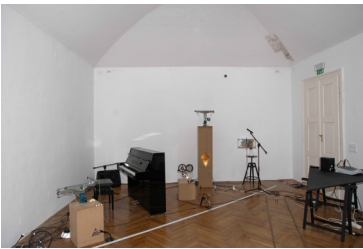
02-6.2	NOTRANJOST		
02-6.2.2	Pritličje		
PROSTOR	P.17		
FOTOGRAFIJE			
<div>

</div>			
<div><div>OPIS</div><div>STROP</div><div>Križno obokan, ometan, več plasti beležev na katerih so rastlinske poslikave v treh plasteh (predvidena prezentacija), zadnja plast je bela.</div><div>STENE</div><div>Ometane, dekorativna poslikava (ni predvidena prezentacija), beljene.</div><div>TLAK</div><div>Parket položen na ribjo kost.</div><div>STAVBNO POHIŠTVO</div><div>1x dvojna dvokrilna vrata, 2x dvojno pravokotno okno s tretinjsko delitvijo in okensko mrežo med njima (trenutno z notranje strani zastrta).</div></div>			
<div><div>STOPNJA KULTURNEGA POMENA</div><div>Izjemen pomen, velik pomen</div></div>			
<div><div>OGROŽENOST</div><div>Neprimerno vzdrževanje, intenzivna obraba zaradi frekvence obiskovalcev</div></div>

<div><div>USMERITVE</div><div>01-9.1 SPLOŠNE USMERTIVE: 9.1.1-21, Splošno 9.3.77-86</div><div>01-9.2 USMERITVE ZA OHRANITEV VAROVANIH VREDNOT: Notranjščina 9.2.8-16, Pritličje 9.2.21-29</div><div>01-9.3 USMERITVE ZA RAZVOJ, SPREMEMBE IN PREDELAVEV: Posegi v konstrukcijo 9.3.1-5, Statična in protipotresna sanacija 9.3.6- 11, Požarna varnost 9.3.12-14, Pritličje 9.3.44-52</div></div>

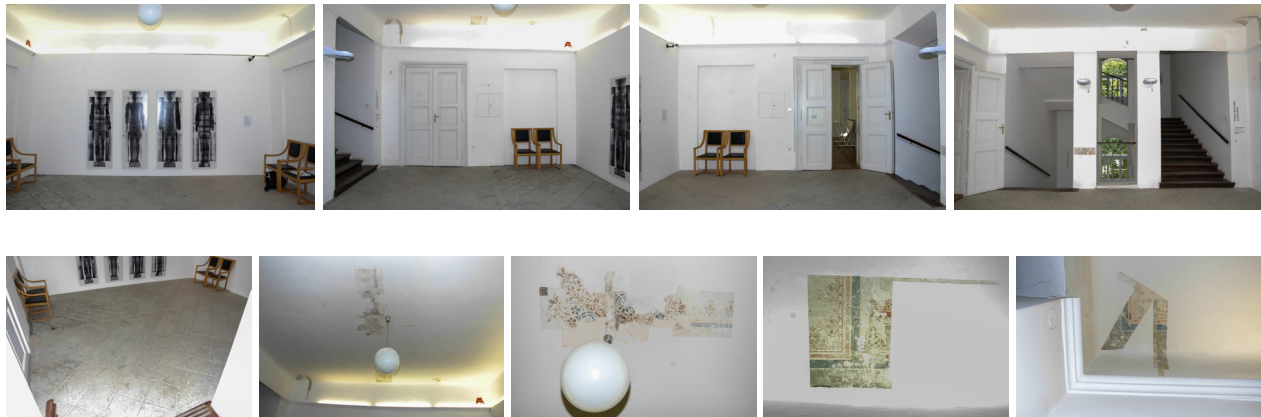
02-6.2	NOTRANJOST		
02-6.2.3	1. nadstropje		
PROSTOR	N1.02		
FOTOGRAFIJE

OPIS			
STROP			
Raven strop, ometan, dekorativna poslikava z borduro po obodu in rozeto v sredini v večih slojih (predvidena prezentacija), trenutno je zaključni sloj bel belež.			
STENE			
Ometane, več plasti beležev, trenutni finalni sloj je bel belež. Stena nasproti stopnišča je ivernata, zapira prehod in je belo obeljena.			
TLAK			
Masiven kamnit tlak, pravokotnih obliko, položen na karo. Del kamnitega tlaka je nadomeščen z betonskim polnilom.			
STAVBNO POHIŠTVO			
2x dvojna dvokrilna vrata (vratna krila so pri obeh vratih na eni strani odstranjena).			
PREMIČNA OPREMA			
4x replika Peličnikovega stola			
STOPNJA KULTURNEGA POMENA			
Izjemen pomen, velik pomen			
OGROŽENOST			
Obraba zaradi frekvence obiskovalcev, neprimerno vzdrževanje

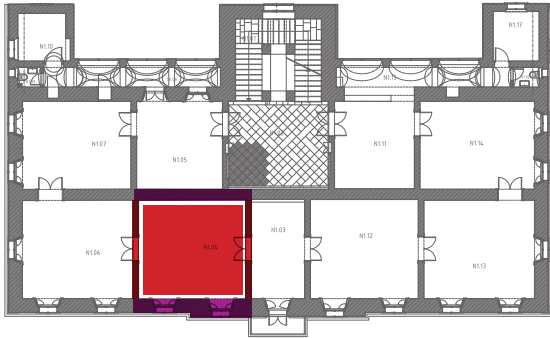
02-6.2	NOTRANJOST		
02-6.2.3	1. nadstropje		
PROSTOR	N1.04		
FOTOGRAFIJE

OPIS			
STROP			
Raven strop, ometan, več plasti beležev; trenutni zaključni sloj je bel belež.			
STENE			
Ometane, več plasti beležev, trenutni zaključni sloj je bel belež. V vogalu sten proti prostoru N1.05, N1.02 in N1.03 se nahaja pomemben grafit.			
TLAK			
Parket položen na ribjo kost.			
STAVBNO POHIŠTVO			
2x enojna dvokrilna vrata (vratna krila so odstranjena), 2x dvojno dvokrilno okno, 2x notranja lesena polkna.			
STOPNJA KULTURNEGA POMENA			
Izreden pomen, velik pomen			
OGROŽENOST			
Obraba zaradi frekvence obiskovalcev, neprimerno vzdrževanje			
USMERITVE			
01-9.1 SPLOŠNE USMERTIVE: 9.1.1-21, Splošno 9.3.77-86			
01-9.2 USMERITVE ZA OHRANITEV VAROVANIH VREDNOT: Notranjščina 9.2.8-16, 1.nadstropje 9.2.30-34			
01-9.3 USMERITVE ZA RAZVOJ, SPREMEMBE IN PREDELAVEV: Posegi v konstrukcijo 9.3.1-5, Statična in protipotresna sanacija 9.3.6- 11, Požarna varnost 9.3.12-14, 1.nadstropje 9.3.53-64

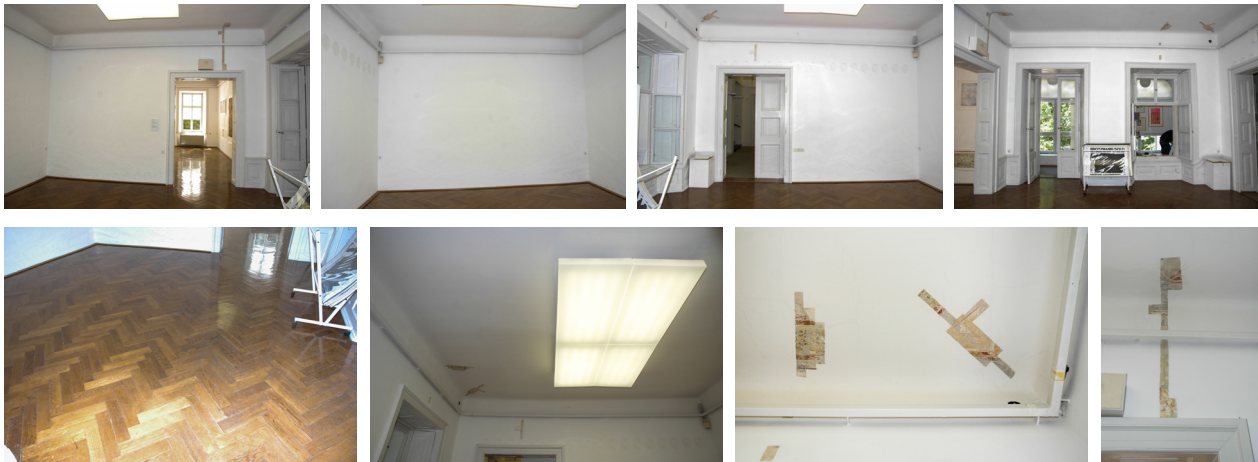
02-6.2	NOTRANJOST		
02-6.2.3	1. nadstropje		
PROSTOR	N1.05		
FOTOGRAFIJE

OPIS			
STROP			
Raven strop, ometan, več plasti beležev, dekorativna poslikva - brodura po obodu stropa, predvideva se rozeta v sredini stropa (predvidena prezentacija); trenutni zaključni sloj je bel belež.			
STENE			
Ometane, več plasti beležev, bel belež.			
TLAK			
Parket položen na ribjo kost.			
STAVBNO POHIŠTVO			
1x enojna dvokrilna vrata (vratna krila so odstranjena), 1x dvokrilna dvojna vrata, 1x enojna dvokrilna zastekljena vrata, 1x enojno dvokrilno okno, stenska lesena obloga (zgolj na eni steni).			
STOPNJA KULTURNEGA POMENA			
Izreden pomen, velik pomen			
OGROŽENOST			
Obraba zaradi frekvence obiskovalcev, neprimerno vzdrževanje			
USMERITVE			
01-9.1 SPLOŠNE USMERTIVE: 9.1.1-21, Splošno 9.3.77-86			
01-9.2 USMERITVE ZA OHRANITEV VAROVANIH VREDNOT: Notranjščina 9.2.8-16, 1.nadstropje 9.2.30-34

9.2.34 Vse stropne poslikave se ohranjajo. Prostore N1.05, N1.06, N1.07 se dodatno sondira in prezentira priporočeno plast poslikave (glej poročilo o sondiranjih, Mapa 3).

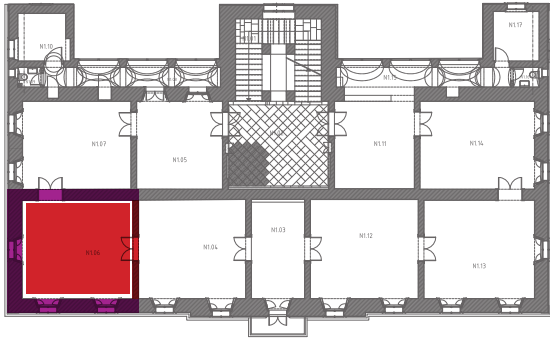
02-6.2	NOTRANJOST		
02-6.2.3	1. nadstropje		
PROSTOR	N1.06		
FOTOGRAFIJE

OPIS			
STROP			
Raven strop, ometan, dekorativno poslikan (predvidena prezentacija); trenutni zaključni sloj je bel belež.			
STENE			
Ometane, več plasti beležev, trenutni zaključni sloj je bel belež.			
TLAK			
Parket položen na ribjo kost.			
STAVBNO POHIŠTVO			
2x enojna dvokrilna vrata (vratna krila so odstranjena), 2x dvojno dvokrilno okno, 2x notranja lesena polkna.			
STOPNJA KULTURNEGA POMENA			
Izreden pomen, velik pomen			
OGROŽENOST			
Obraba zaradi frekvence obiskovalcev, neprimerno vzdrževanje			
USMERITVE			
01-9.1 SPLOŠNE USMERTIVE: 9.1.1-21, Splošno 9.3.77-86			
01-9.2 USMERITVE ZA OHRANITEV VAROVANIH VREDNOT: Notranjščina 9.2.8-16, 1.nadstropje 9.2.30-34			
01-9.3 USMERITVE ZA RAZVOJ, SPREMEMBE IN PREDELAVEV: Posegi v konstrukcijo 9.3.1-5, Statična in protipotresna sanacija 9.3.6- 11, Požarna varnost 9.3.12-14, 1.nadstropje 9.3.53-64

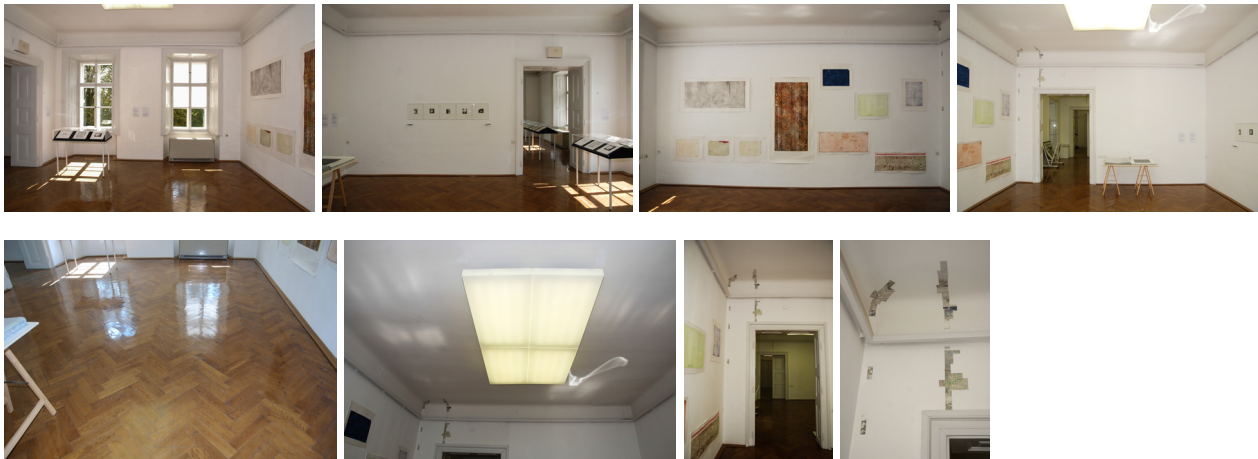
02-6.2	NOTRANJOST		
02-6.2.3	1. nadstropje		
PROSTOR	N1.07		
FOTOGRAFIJE

OPIS			
STROP			
Raven strop, ometan, dekorativna poslikva - brodura po obodu stropa, predvideva se rozeta v sredini stropa (predvidena prezentacija); trenutni zaključni sloj je bel belež.			
STENE			
Ometane, več plasti beležev (8), ostanek dekorativne poslikave (nad vrati v prostor N1.05), bel belež.			
TLAK			
Parket položen na ribjo kost.			
STAVBNO POHIŠTVO			
2x enojna dvokrilna vrata (vratna krila so odstranjena), 2x dvojno dvokrilno okno.			
STOPNJA KULTURNEGA POMENA			
Izreden pomen, velik pomen			
OGROŽENOST			
Obraba zaradi frekvence obiskovalcev, neprimerno vzdrževanje			
USMERITVE			
01-9.1 SPLOŠNE USMERTIVE: 9.1.1-21, Splošno 9.3.77-86			
01-9.2 USMERITVE ZA OHRANITEV VAROVANIH VREDNOT: Notranjščina 9.2.8-16, 1.nadstropje 9.2.30-34

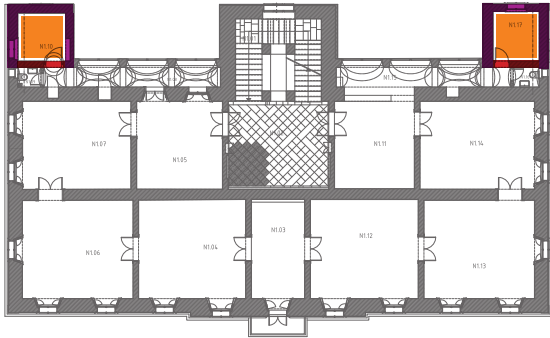
02-6.2	NOTRANJOST		
02-6.2.3	1. nadstropje		
PROSTOR	N1.10 in N1.17		
FOTOGRAFIJE

OPIS			
STROP			
Raven strop, ometan, več plasti beležev; trenutni zaključni sloj je bel belež.			
STENE			
Ometane, več plasti beležev, trenutni zaključni sloj je bel belež.			
TLAK			
Keramične ploščice.			
STAVBNO POHIŠTVO			
N1.10: 1x enojna enokrilna vrata, 1x dvojno dvokrilno okno			
N1.17: 1x enojna enokrilna vrata, 1x dvojno dvokrilno okno			
STOPNJA KULTURNEGA POMENA			
Izreden pomen, velik pomen in srednji pomen			
OGROŽENOST			
Obraba zaradi frekvence obiskovalcev, neprimerno vzdrževanje			
USMERITVE			
01-9.1 SPLOŠNE USMERTIVE: 9.1.1-21, Splošno 9.3.77-86			
01-9.2 USMERITVE ZA OHRANITEV VAROVANIH VREDNOT: Notranjščina 9.2.8-16, 1.nadstropje 9.2.30-34			
01-9.3 USMERITVE ZA RAZVOJ, SPREMEMBE IN PREDELAVEV: Posegi v konstrukcijo 9.3.1-5, Statična in protipotresna sanacija 9.3.6- 11, Požarna varnost 9.3.12-14, 1.nadstropje 9.3.53-64

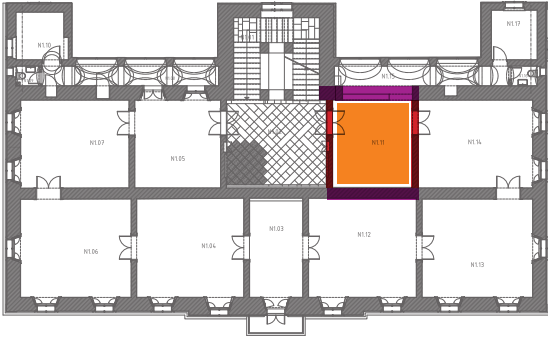
02-6.2	NOTRANJOST		
02-6.2.3	1. nadstropje		
PROSTOR	N1.11		
FOTOGRAFIJE

OPIS			
STROP			
Raven, ometan, dekorativno poslikan (ni predvidena prezentacija), bel belež.			
STENE			
Ometane, več plasti beležv, bel belež.			
TLAK			
Parket položen na ribjo kost.			
STAVBNO POHIŠTVO			
1x dvojna dvokrilna vrata (eno krilo odstranjeno), 1x enojna dvokrilna vrata (vratna krila odstranjena).			
STOPNJA KULTURNEGA POMENA			
Izjemen pomen, velik pomen in srednji pomen			
OGROŽENOST			
Obraba zaradi frekvence obiskovalcev, neprimerno vzdrževanje			
USMERITVE			
01-9.1 SPLOŠNE USMERTIVE: 9.1.1-21, Splošno 9.3.77-86			
01-9.2 USMERITVE ZA OHRANITEV VAROVANIH VREDNOT: Notranjščina 9.2.8-16, 1.nadstropje 9.2.30-34			
01-9.3 USMERITVE ZA RAZVOJ, SPREMEMBE IN PREDELAVEV: Posegi v konstrukcijo 9.3.1-5, Statična in protipotresna sanacija 9.3.6- 11, Požarna varnost 9.3.12-14, 1.nadstropje 9.3.53-64

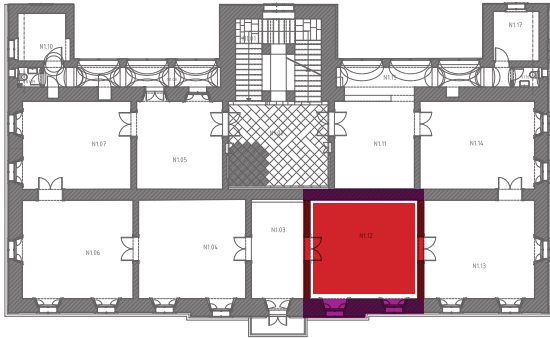
02-6.2	NOTRANJOST	
02-6.2.3	1. nadstropje	
PROSTOR	N1.12	
FOTOGRAFIJE		
<div>

</div>		
<div><div>OPIS</div><div>STROP</div><div>Raven strop, več plasti beležev; trenutni zaključni sloj je bel belež.</div><div>STENE</div><div>Ometane, več plasti beležev, dekorativna poslikava (ni predvidena prezentacija), trenutni zaključni sloj je bel belež.</div><div>TLAK</div><div>Samostanski parket.</div><div>STAVBNO POHIŠTVO</div><div>2x enojna dvokrilna vrata (vratna krila so odstranjena), 2x dvojno dvokrilno okno, 2x notranja lesena polkna.</div></div>		
<div><div>STOPNJA KULTURNEGA POMENA</div><div>Izjemen pomen, velik pomen</div></div>		
<div><div>OGROŽENOST</div><div>Obraba zaradi frekvence obiskovalcev, neprimerno vzdrževanje</div></div>		
<div><div>USMERITVE</div><div>01-9.1 SPLOŠNE USMERTIVE: 9.1.1-21, Splošno 9.3.77-86</div><div>01-9.2 USMERITVE ZA OHRANITEV VAROVANIH VREDNOT: Notranjščina 9.2.8-16, 1.nadstropje 9.2.30-34</div><div>01-9.3 USMERITVE ZA RAZVOJ, SPREMEMBE IN PREDELAVEV: Posegi v konstrukcijo 9.3.1-5, Statična in protipotresna sanacija 9.3.6- 11, Požarna varnost 9.3.12-14, 1.nadstropje 9.3.53-64</div></div>

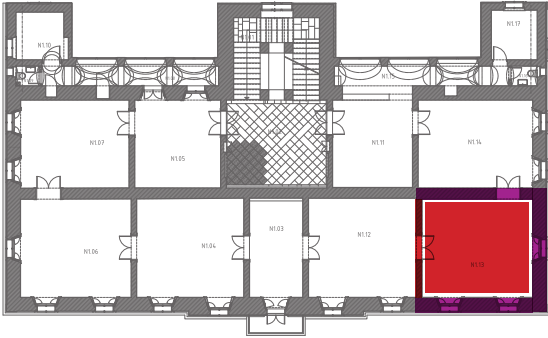
02-6.2	NOTRANJOST		
02-6.2.3	1. nadstropje		
PROSTOR	N1.13		
FOTOGRAFIJE

OPIS			
STROP			
Raven, ometan, dekorativno poslikan (ni predvidena prezentacija), bel belež.			
STENE			
Ometane, več plasti beležv, dekorativno poslikan (ni predvidena prezentacija), bel belež.			
TLAK			
Parket položen na ribjo kost.			
STAVBNO POHIŠTVO			
2x enojna dvokrilna vrata (vratna krila so odstranjena), 3x dvojna dvokrilna okna, 3x notranja lesena polkna.			
STOPNJA KULTURNEGA POMENA			
Izjemen pomen, velik pomen			
OGROŽENOST			
Obraba zaradi frekvence obiskovalcev, neprimerno vzdrževanje			
USMERITVE			
01-9.1 SPLOŠNE USMERTIVE: 9.1.1-21, Splošno 9.3.77-86			
01-9.2 USMERITVE ZA OHRANITEV VAROVANIH VREDNOT: Notranjščina 9.2.8-16, 1.nadstropje 9.2.30-34			
01-9.3 USMERITVE ZA RAZVOJ, SPREMEMBE IN PREDELAVEV: Posegi v konstrukcijo 9.3.1-5, Statična in protipotresna sanacija 9.3.6- 11, Požarna varnost 9.3.12-14, 1.nadstropje 9.3.53-64

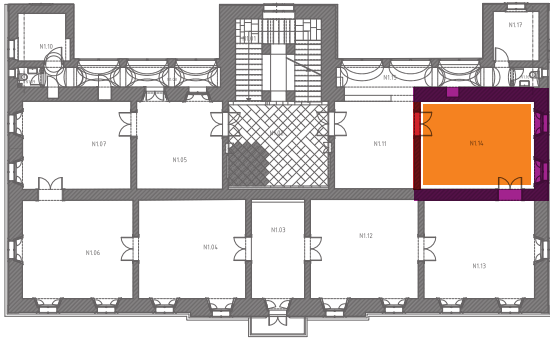
02-6.2	NOTRANJOST		
02-6.2.3	1. nadstropje		
PROSTOR	N1.14		
FOTOGRAFIJE

OPIS			
STROP			
Raven strop, več plasti beležev, dekorativna poslikava (ni predvidena prezentacija); trenutni zaključni sloj je bel belež.			
STENE			
Ometane, več plasti beležev, bordura (ni predvidena prezentacija); trenutni zaključni sloj je bel belež.			
TLAK			
Parket položen na ribjo kost.			
STAVBNO POHIŠTVO			
2x enojna dvokrilna vrata (vratna krila so odstranjena), 2x dvojno dvokrilno okno, 2x notranja lesena polkna.			
STOPNJA KULTURNEGA POMENA			
Izjemen pomen, velik pomen, srednji pomen			
OGROŽENOST			
Obraba zaradi frekvence obiskovalcev, neprimerno vzdrževanje			
USMERITVE			
01-9.1 SPLOŠNE USMERTIVE: 9.1.1-21, Splošno 9.3.77-86			
01-9.2 USMERITVE ZA OHRANITEV VAROVANIH VREDNOT: Notranjščina 9.2.8-16, 1.nadstropje 9.2.30-34			
01-9.3 USMERITVE ZA RAZVOJ, SPREMEMBE IN PREDELAVEV: Posegi v konstrukcijo 9.3.1-5, Statična in protipotresna sanacija 9.3.6- 11, Požarna varnost 9.3.12-14, 1.nadstropje 9.3.53-64

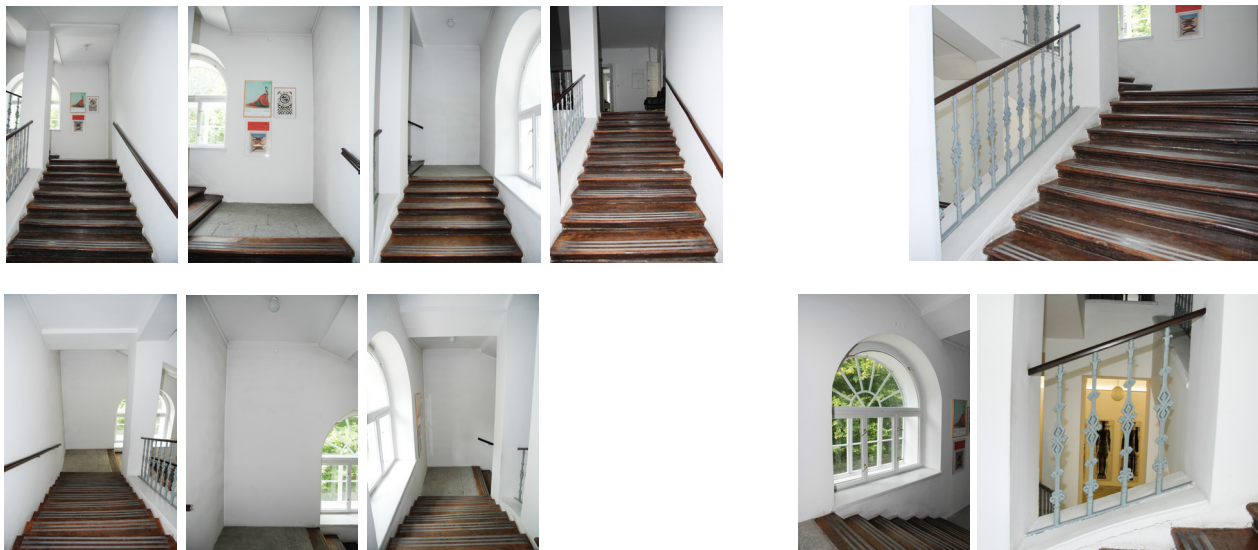
02-6.2	NOTRANJOST		
02-6.2.4	2. nadstropje		
PROSTOR	N2.01		
FOTOGRAFIJE

OPIS			
STROP			
Raven, ometan, beljen.			
STENE			
Ometane, več slojev beležev, zadnji sloj bel belež.			
TLAK			
Zidane triramne stopnice z lesenimi nastopnimi ploskvami in kamnitim tlakom na podestih.			
STAVBNO POHIŠTVO			
1x dvojno polkrožno zaključeno okno (obnovljeno/novo s toplotnoizolativnim steklom), kovinska ograja stopnišča in oprijemalo.			
STOPNJA KULTURNEGA POMENA			
Izjemen pomen			
OGROŽENOST			
Obraba zaradi frekvence obiskovalcev, neprimerno vzdrževanje			
USMERITVE			
01-9.1 SPLOŠNE USMERTIVE: 9.1.1-21, Splošno 9.3.77-86			
01-9.2 USMERITVE ZA OHRANITEV VAROVANIH VREDNOT: Notranjščina 9.2.8-16, Stopnišče, 9.2.17-18, 2.nad. 9.2.35-39			
01-9.3 USMERITVE ZA RAZVOJ, SPREMEMBE IN PREDELAVEV: Posegi v konstrukcijo 9.3.1-5, Statična in protipotresna sanacija 9.3.6- 11, Požarna varnost 9.3.12-14, Stopnišče 9.3.36-41, 2.nadstropje 9.3.65-74

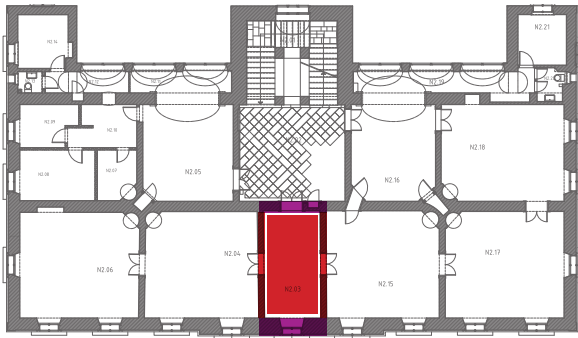
02-6.2	NOTRANJOST		
02-6.2.4	2. nadstropje		
PROSTOR	N2.03		
FOTOGRAFIJE

OPIS			
STROP			
Raven strop, več plasti beležev, dekorativna poslikava (---); trenutni zaključni sloj je bel belež.			
STENE			
Ometane, več plasti beležev; trenutni zaključni sloj je bel belež.			
TLAK			
Parket položen na ribjo kost.			
STAVBNO POHIŠTVO			
1x dvojna dvokrilna vrata, 2x enojna dvokrilna vrata, 1x dvojno dvokrilno okno (novo), lesen stenski talni zidec.			
STOPNJA KULTURNEGA POMENA			
Izjemen pomen, velik pomen.			
OGROŽENOST			
Obraba zaradi frekvence obiskovalcev, neprimerno vzdrževanje			
USMERITVE			
01-9.1 SPLOŠNE USMERTIVE: 9.1.1-21, Splošno 9.3.77-86			
01-9.2 USMERITVE ZA OHRANITEV VAROVANIH VREDNOT: Notranjščina 9.2.8-16, 2.nadstropje 9.2.35-39			
01-9.3 USMERITVE ZA RAZVOJ, SPREMEMBE IN PREDELAVEV: Posegi v konstrukcijo 9.3.1-5, Statična in protipotresna sanacija 9.3.6- 11, Požarna varnost 9.3.12-14, 2.nadstropje 9.3.65-74

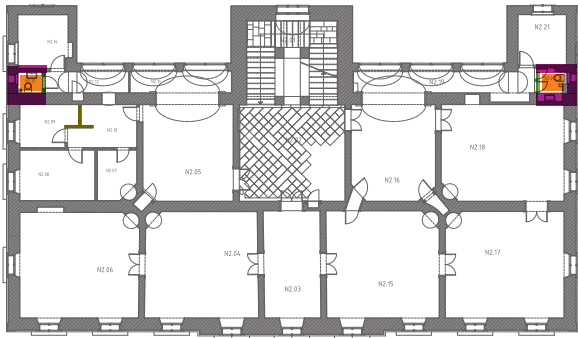
02-6.2	NOTRANJOST	
02-6.2.4	2. nadstropje	
PROSTOR	N2.13 in N2.20	
FOTOGRAFIJE		
<div> </div> <div>

</div>		
OPIS		
STROP		
Raven strop, več plasti beležev, zaključni sloj je bel belež.		
STENE		
Ometane, več plasti beležev, zaključni sloj je bel belež.		
TLAK		
Keramične ploščice.		
STAVBNO POHIŠTVO		
2x enojna enokrilna vrata (novejša), 2x enojno enokrilno okno (novo).		
STOPNJA KULTURNEGA POMENA		
Izjemen pomen, srednji pomen, brez pomena.		
OGROŽENOST		
Obraba zaradi frekvence obiskovalcev, neprimerno vzdrževanje		
USMERITVE		
01-9.1 SPLOŠNE USMERTIVE: 9.1.1-21, Splošno 9.3.77-86		
01-9.2 USMERITVE ZA OHRANITEV VAROVANIH VREDNOT: Notranjščina 9.2.8-16, 2.nadstropje 9.2.35-39		
01-9.3 USMERITVE ZA RAZVOJ, SPREMEMBE IN PREDELAVEV: Posegi v konstrukcijo 9.3.1-5, Statična in protipotresna sanacija 9.3.6- 11, Požarna varnost 9.3.12-14, 2.nadstropje 9.3.65-74

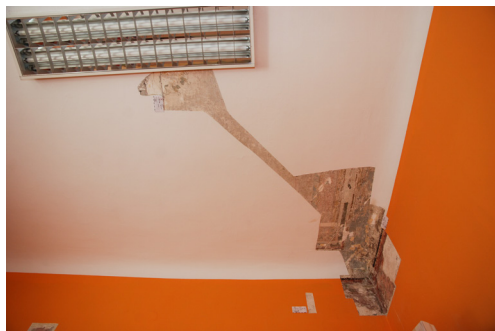
02-6.2	NOTRANJOST		
02-6.2.4	2. nadstropje		
PROSTOR	N2.14		
FOTOGRAFIJE			
<div>

</div>			
OPIS			
STROP			
Raven strop, več plasti beležev, dekorativna poslikava (predvidena prezentacija); trenutni zaključni sloj je bel belež.			
STENE			
Ometane, več plasti beležev, zaključni sloj je oranžen belež.			
TLAK			
Parket položen na ribjo kost..			
STAVBNO POHIŠTVO			
1x enojna enokrilna vrata (novejša), 1x dvojno dvokrilno okno (novo).			
STOPNJA KULTURNEGA POMENA			
Izjemen pomen.			
OGROŽENOST			
Obraba zaradi frekvence obiskovalcev, neprimerno vzdrževanje			
USMERITVE			
01-9.1 SPLOŠNE USMERTIVE: 9.1.1-21, Splošno 9.3.77-86			
01-9.2 USMERITVE ZA OHRANITEV VAROVANIH VREDNOT: Notranjščina 9.2.8-16, 2.nadstropje 9.2.35-39			
01-9.3 USMERITVE ZA RAZVOJ, SPREMEMBE IN PREDELAVEV: Posegi v konstrukcijo 9.3.1-5, Statična in protipotresna sanacija 9.3.6- 11, Požarna varnost 9.3.12-14, 2.nadstropje 9.3.65-74

9.2.39 V prostorih N2.14, N2.17, N2.18 so bile najdene ročne poslikave domnevno starejšega izvora. Te poslikave so po dodatnih sondiranjih prezentira.

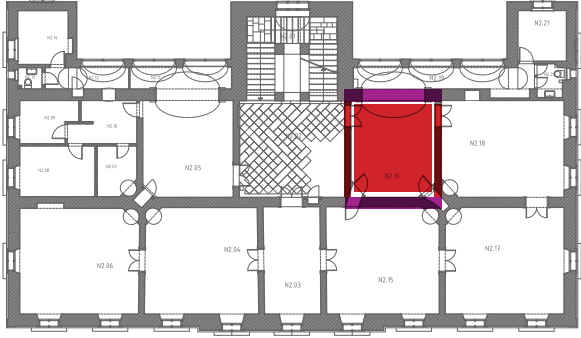
02-6.2	
02-6.2.4	
PROSTOR	
	NOTRANJOST
	2. nadstropje
	N2.16
<p>FOTOGRAFIJE</p>  	
<p>OPIS</p> <p>STROP Raven strop, več plasti beležev, dekorativna poslikava (predvidena prezentacija); trenutni zaključni sloj je bel belež.</p> <p>STENE Ometane, več plasti beležev, dekorativne poslikave (ni predvidena prezentacija), zaključni sloj je bel belež.</p> <p>TLAK Keramične ploščice.</p> <p>STAVBNO POHIŠTVO 2x enojna enokrilna vrata, 1x enojna dvokrilna vrata.</p>	
<p>STOPNJA KULTURNEGA POMENA</p> <p>Izjemen pomen, velik pomen.</p>	
<p>OGROŽENOST</p> <p>Obraba zaradi frekvence obiskovalcev, neprimerno vzdrževanje</p>	
<p>USMERITVE</p> <p>01-9.1 SPLOŠNE USMERTIVE: 9.1.1-21, Splošno 9.3.77-86</p> <p>01-9.2 USMERITVE ZA OHRANITEV VAROVANIH VREDNOT: Notranjščina 9.2.8-16, 2.nadstropje 9.2.35-39</p> <p>01-9.3 USMERITVE ZA RAZVOJ, SPREMEMBE IN PREDELAVEV: Posegi v konstrukcijo 9.3.1-5, Statična in protipotresna sanacija 9.3.6- 11, Požarna varnost 9.3.12-14, 2.nadstropje 9.3.65-74</p>

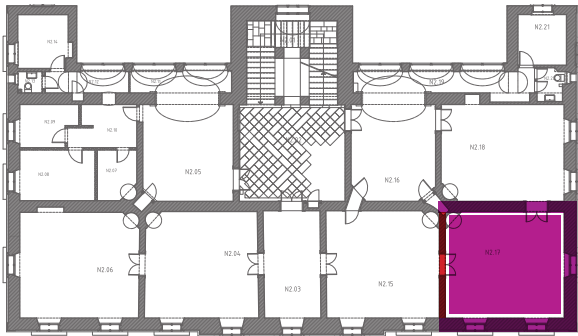
02-6.2	NOTRANJOST		
02-6.2.4	2. nadstropje		
PROSTOR	N2.17		
FOTOGRAFIJE			
<div>

</div>			
OPIS			
STROP			
Raven strop, več plasti beležev, dekorativna poslikva (mogoča prezentacija) zaključni sloj je bel belež.			
STENE			
Ometane, več plasti beležev, zaključni sloj je bel belež.			
TLAK			
Parket položen na ribjo kost.			
STAVBNO POHIŠTVO			
2x dvojna dvokrilna vrata, 3x dvojno dvokrilno okno (novo).			
STOPNJA KULTURNEGA POMENA			
Izjemen pomen, velik pomen.			
OGROŽENOST			
Obraba zaradi frekvence obiskovalcev, neprimerno vzdrževanje			
USMERITVE			
01-9.1 SPLOŠNE USMERTIVE: 9.1.1-21, Splošno 9.3.77-86			
01-9.2 USMERITVE ZA OHRANITEV VAROVANIH VREDNOT: Notranjščina 9.2.8-16, 2.nadstropje 9.2.35-39			
01-9.3 USMERITVE ZA RAZVOJ, SPREMEMBE IN PREDELAVEV: Posegi v konstrukcijo 9.3.1-5, Statična in protipotresna sanacija 9.3.6- 11, Požarna varnost 9.3.12-14, 2.nadstropje 9.3.65-74

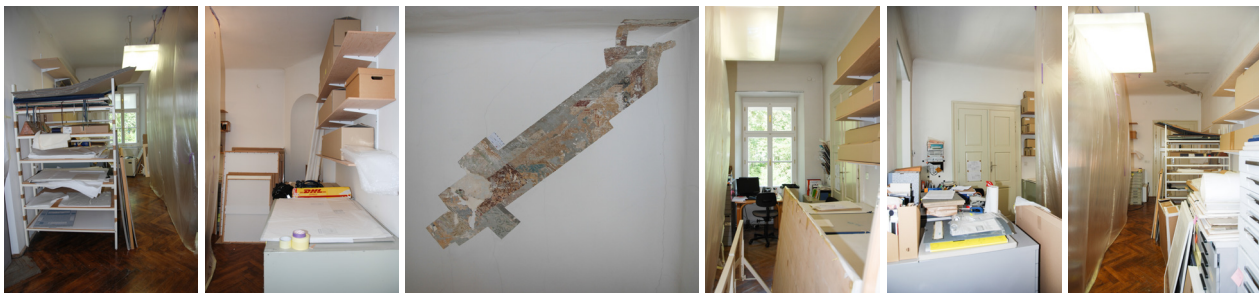
02-6.2	NOTRANJOST		
02-6.2.4	2. nadstropje		
PROSTOR	N2.18		
FOTOGRAFIJE

OPIS			
STROP			
Raven strop, več plasti beležev, dekorativna poslikava (predvidena prezentacija); trenutni zaključni sloj je bel belež.			
STENE			
Ometane, več plasti beležev, zaključni sloj je bel belež.			
TLAK			
Parket položen na ribjo kost.			
STAVBNO POHIŠTVO			
2x enojna dvokrilna vrata, 2x dvojna dvokrilna okna (nova).			
STOPNJA KULTURNEGA POMENA			
Izjemen pomen, velik pomen.			
OGROŽENOST			
Obraba zaradi frekvence obiskovalcev, neprimerno vzdrževanje			
USMERITVE			
01-9.1 SPLOŠNE USMERTIVE: 9.1.1-21, Splošno 9.3.77-86			
01-9.2 USMERITVE ZA OHRANITEV VAROVANIH VREDNOT: Notranjščina 9.2.8-16, 2.nadstropje 9.2.35-39			
01-9.3 USMERITVE ZA RAZVOJ, SPREMEMBE IN PREDELAVEV: Posegi v konstrukcijo 9.3.1-5, Statična in protipotresna sanacija 9.3.6- 11, Požarna varnost 9.3.12-14, 2.nadstropje 9.3.65-74

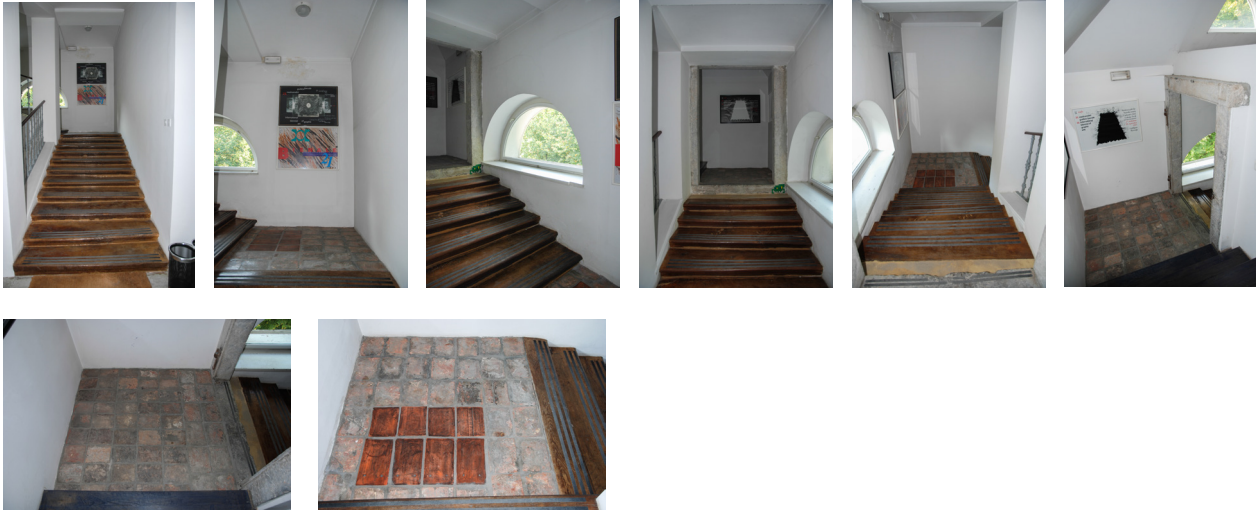
02-6.2	NOTRANJOST		
02-6.2.5	Prehod na podstreho		
PROSTOR	/		
FOTOGRAFIJE

<div>OPIS</div> <div>STROP</div> <div>Raven, ometan, beljen.</div> <div>STENE</div> <div>Ometane, več slojev beležev, zadnji sloj bel belež.</div> <div>TLAK</div> <div>Zidane triramne stopnice z lesenimi nastopnimi ploskvami in opečnatim tlakom na podestih.</div> <div>STAVBNO POHIŠTVO</div> <div>1x enojno polkrožno okno (obnovljeno/novo s toplotnoizolativnim steklom), kovinska ograja stopnišča in oprijemalo.</div>			
<div>STOPNJA KULTURNEGA POMENA</div> <div>Izjemen pomen.</div>			
<div>OGROŽENOST</div> <div>Obraba zaradi frekvence obiskovalcev, neprimerno vzdrževanje</div>			
<div>USMERITVE</div> <div>01-9.1 SPLOŠNE USMERTIVE: 9.1.1-21, Splošno 9.3.77-86</div> <div>01-9.2 USMERITVE ZA OHRANITEV VAROVANIH VREDNOT: Notranjščina 9.2.8-16, Stpnišče, 9.2.17-18</div> <div>01-9.3 USMERITVE ZA RAZVOJ, SPREMEMBE IN PREDELAVEV: Posegi v konstrukcijo 9.3.1-5, Statična in protipotresna sanacija 9.3.6- 11, Požarna varnost 9.3.12-14, Stopnišče 9.3.36-41</div>
