## POROČILO

o PREISKAVAH IZVEDENIH na REPLIKI OBELISKA ROBOVEGA  
VODNJAKA na MESTNEM TRGU v LJUBLJANI

Naročnik: ZVKDS, Restavratorski center  
Poljanska 40  
1000 LJUBLJANA

november 2013

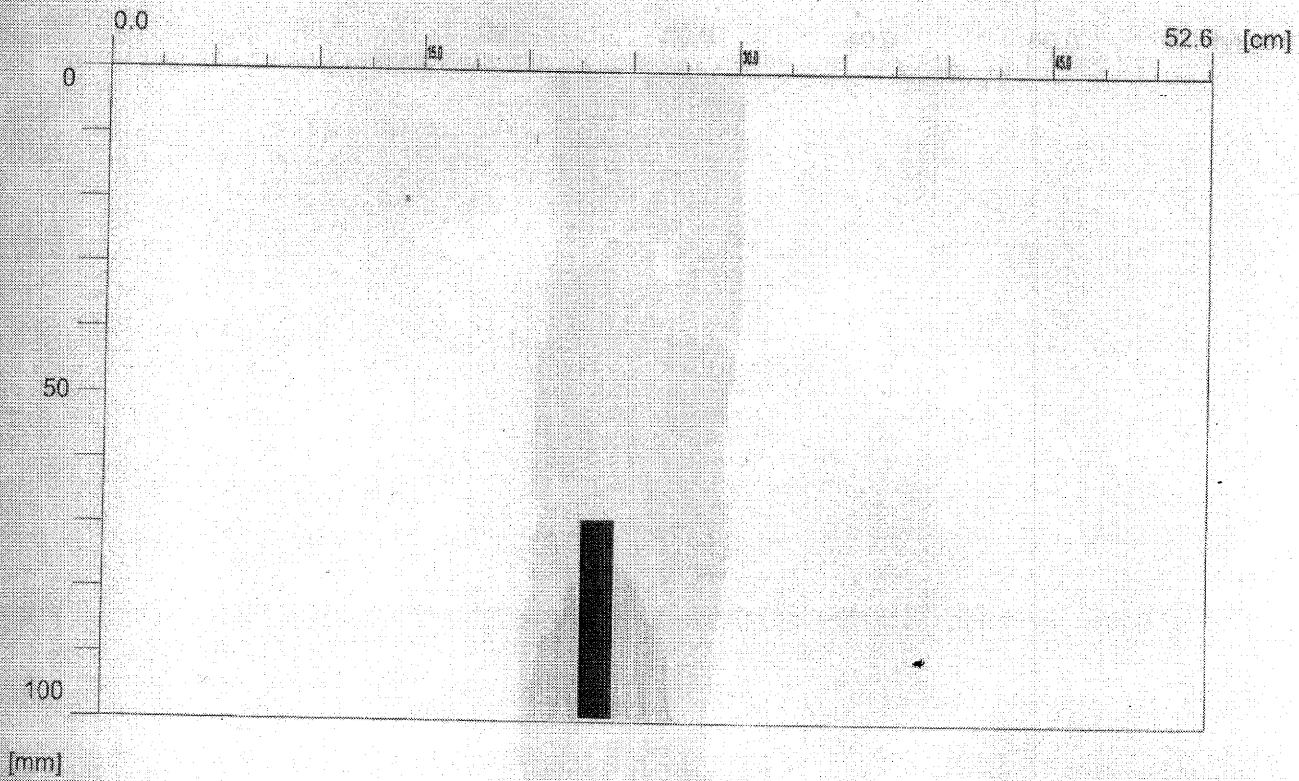
Meritve pozicije in globine vgrajenih armaturnih palic s profometrom so pokazale, da je kamniti presek armiran s tremi armaturnimi palicami premera 36 mm, ki potekajo navpično v sredini vseh treh mejnih ploskev v globini 61mm do 87mm.

Minimum Coverage: 69 mm

Pozicioniranje in zaznava krovne sloja nad armaturno palico

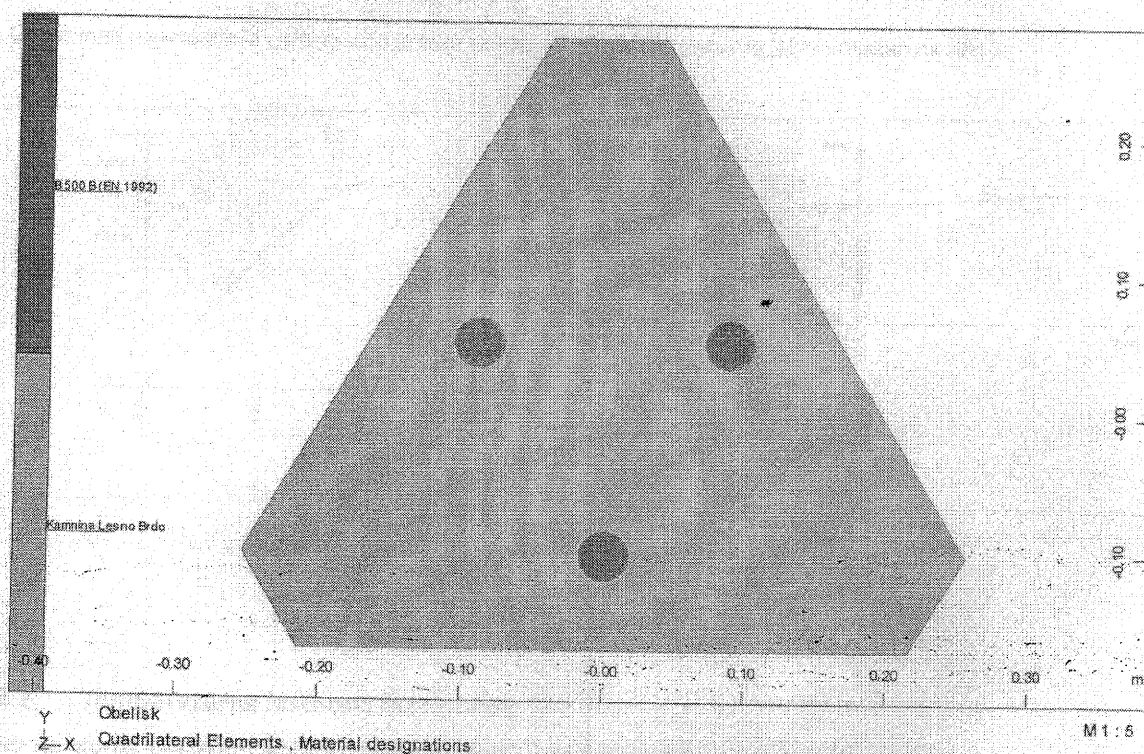
Slika 2: Analiziran prečni prerez

## 2 Računski model

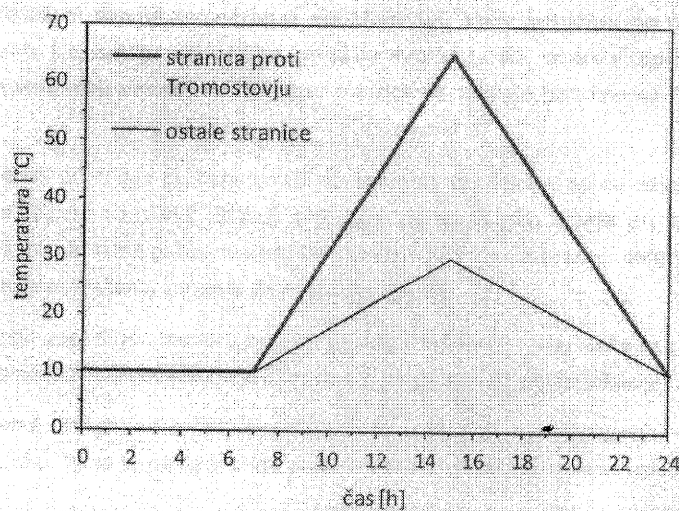
Slika 5: Temperatura površin obeliska v odvisnosti od časa

dostopne meritve znaša najvišja temperatura ploskve, obrnjene proti Tromostovju, 65°C. Na ostalih dveh stranica  
smo upoštevali najvišjo temperaturo 30 °C.

Predpostavljeno je bilo, da je izhodiščna temperatura obeliska 10 °C.
