## KONSERVATORSKO RESTAVRATORSKI PROJEKT

### EŠD 393 LJUBLJANA STADION ZA BEŽIGRADOM

Ljubljana, december 2007

**LJUBLJANA - STADION ZA BEŽIGRADOM (EID 393)**  
**DOPOLNITEV KONSERVATORSKO RESTAVRATORSKERGA PROJEKTA**

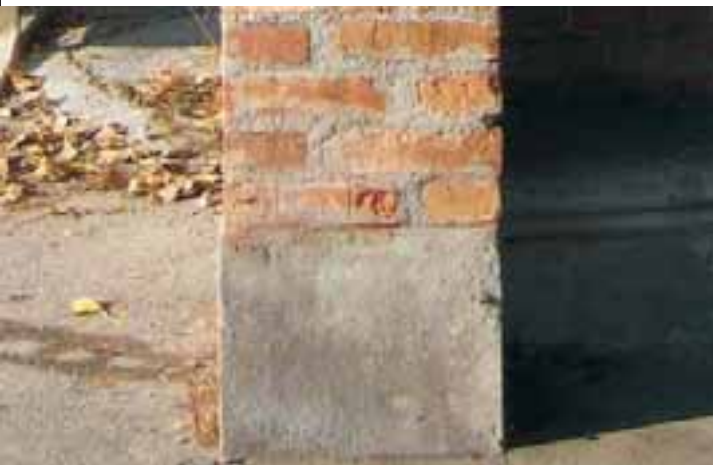
### 1.1.3. TEMELJI

Zid je v celoti temeljen s pasovnim temeljem dolžine cca. 760 m z vmesnimi dilatacijami na razdalji cca 10 m. V celoti je armirano betonski in je sestavljen iz dveh delov: zgornji del ima dimenzije 45 cm x 50 cm v globino, tam se razširi na 75 cm x 50 cm v globino.

Večinoma je dobro ohranjen, erodiran je le na tistih mestih, kjer ga je teren prekril in je voda delovala na opeko nad temeljem, ki je vplivala tudi na temelj.

- očisti se nečistoč
- razpoke se poglabijo, očistijo in zapolnijo
- posledice mehanskih poškodb se očistijo, kosi se premažejo in zapolnijo
- premaže se z zaščitnim premazom

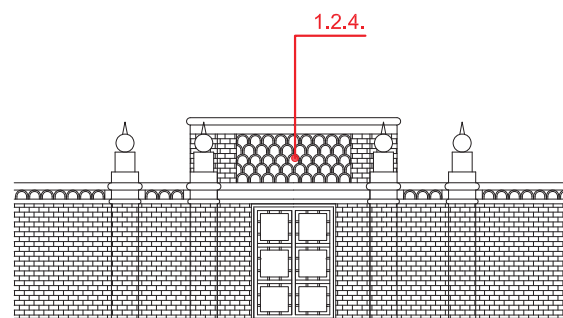
#### 1.2.4. ZAKLJUČEK IZ POLKROŽNE OKRASNE OPEKE - POLJE NAD JZ

ima dimenzijo 21 cm x 28 cm x 15 cm, debelina kosa je 2 cm.

Posamezni kosi so verjetno bili vstavljeni naknadno po končani postavitvi betonskega venca. Med sabo so spojeni z malto, enako kot pri opečnem zidu.

Polkrožne okrasne opeke so večinoma v presenetljivo dobrem stanju, ker so z betonskim vencem zaščitene pred vplivi eksterieria. Poškodbe se pojavljajo v glavnem v obliki mehanskih poškodb, nekaj je razpok zaradi delovanja temperaturnih razlik, nekaj jih v celoti manjka.

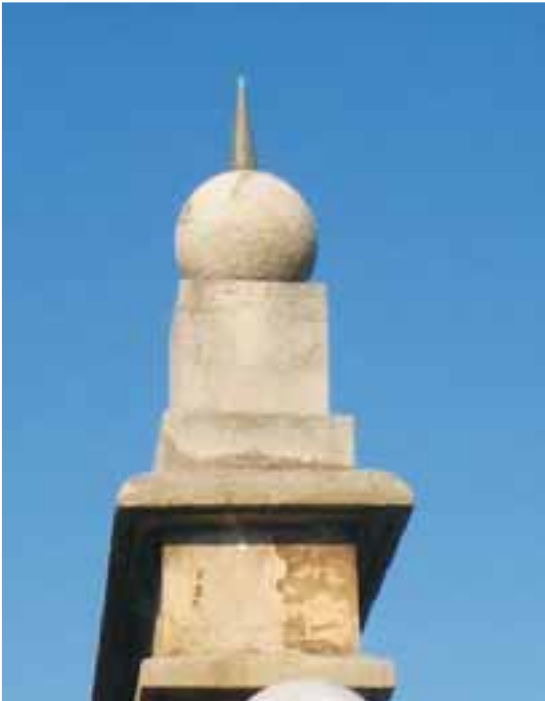
| ZIDANA OGRAJA | | | KOVINSKI ELEMENTI | | 27 |
|---|---|---|---|---|---|
| <p><b>1.3.1. POCINKANA PLOČEVINA NA STOŽČASTI KONICI KROGLE</b></p> | <p>Vzdolž zidu se na vsakem zaključku v obliki stebrička s kroglo nahaja na krogli pocinkana pločevina v obliki stožca. Nahaja se na vsaki krogli, torej je kosov skupaj 220.</p> <p>Stožčaste konice so nameščene na kovinsko vez, ki povezuje betonske elemente zaključka. Element je visok 20 cm, polmer kroga na skrajnem spodnjem delu elementa je 4 cm.</p> <p>Večina elementov manjka, ostali so večinoma mehansko poškodovani (zviti).</p> | <ul style="list-style-type: none"> <li>- lotanje razpok</li> <li>- tesnjenje med posameznimi deli</li> <li>- ravnanje pločevine</li> <li>- montaža rekonstruiranih delov</li> </ul> | | | |

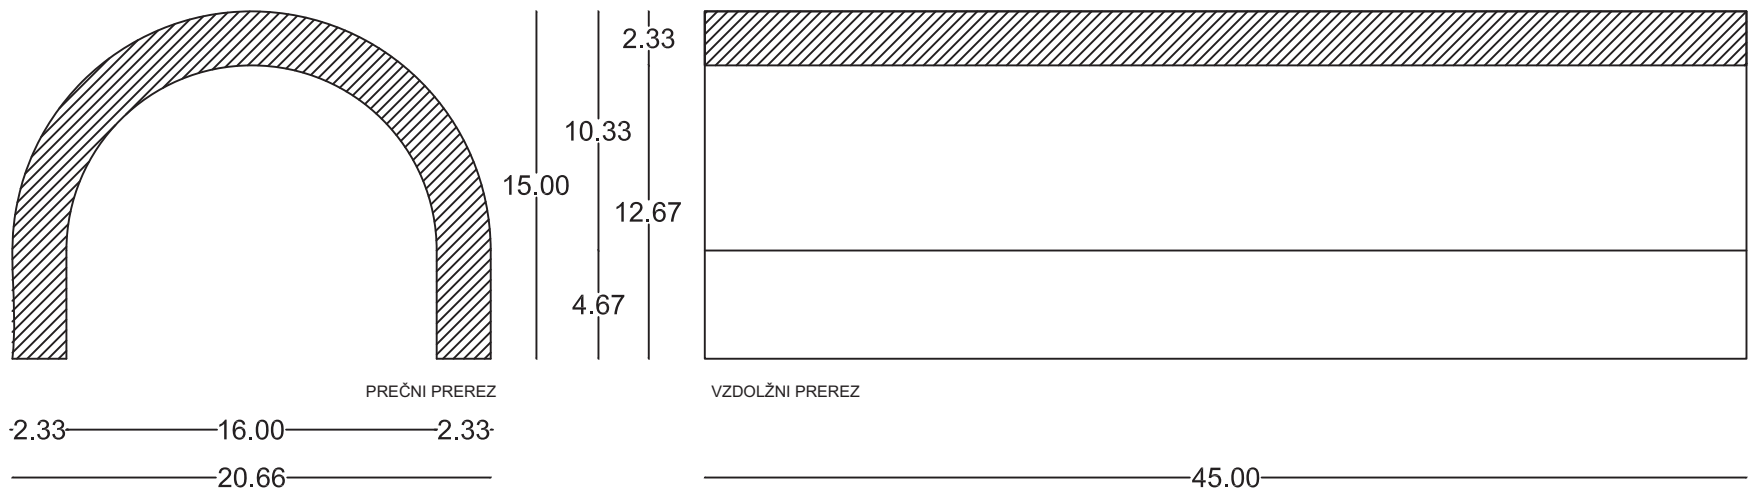
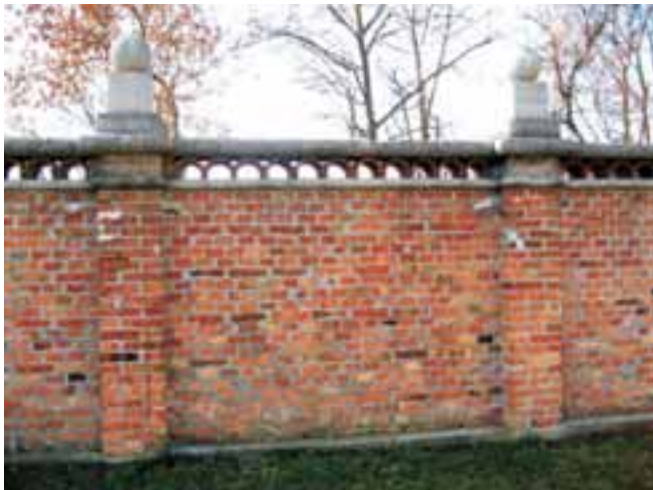
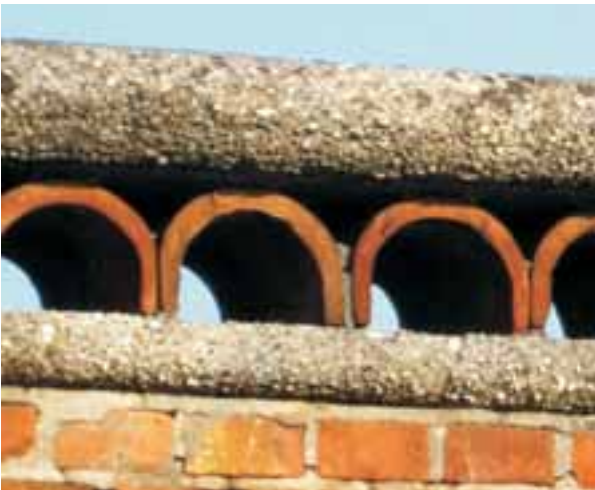
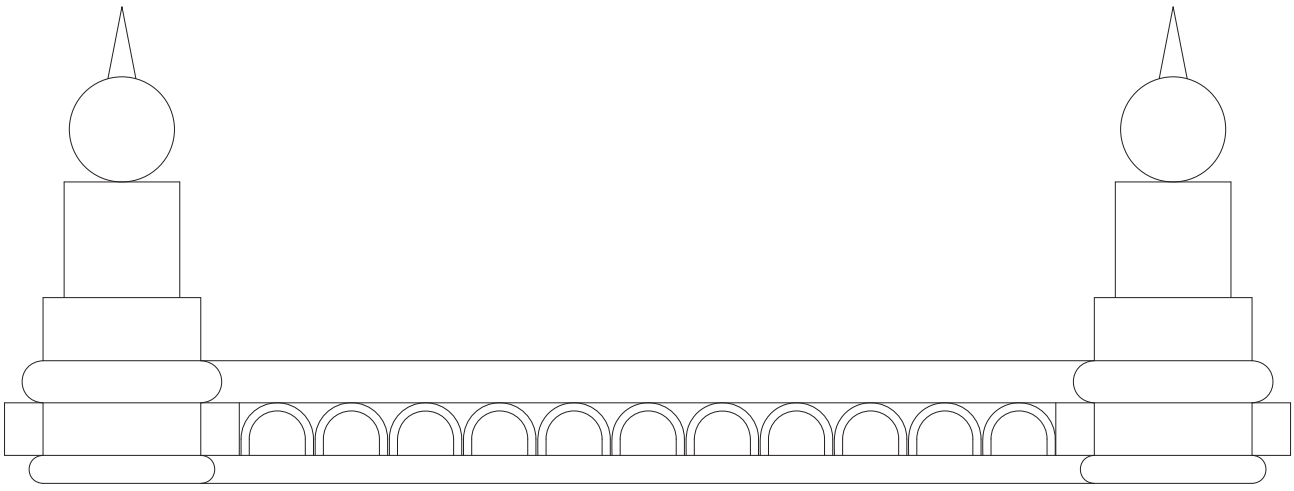
OPEKA  
ENOJNI ZAKLJUČEK IZ POLKROŽNE  
OKRASNE OPEKE

Vzdolž zidu poteka venec, katerega vmesni del je sestavljen iz polkrožne okrasne opeke. Te opeke se nahajajo v poljih med opečnimi pilastri. V enem polju jih je natanko 11. Posamezen kos ima dimenzijo 21 cm x 28 cm x 15 cm, debelina kosa je 2 cm.

Posamezni kosi so verjetno bili vstavljeni naknadno po končani postavitvi betonskega venca. Med sabo so spojeni z malto, enako kot pri opečnem zidu.

Polkrožne okrasne opeke so večinoma v presenetljivo dobrem stanju, ker so z betonskim vencem zaščitene pred vplivi eksteriera. Poškodbe se pojavljajo v glavnem v obliki mehanskih poškodb, nekaj je razpok zaradi delovanja temperaturnih razlik, nekaj jih v celoti manjka.

Betonski venec bo mehansko odstranjen tako, da bo mogoče z zgornje strani priti do zaključka iz polkrožne okrasne opeke. Ta bo previdno ročno (opeka za opeko) razstavljen. Opeko, ki jo bo mogoče ohraniti se očisti in skladišči v primernih prostorih. Ko bo venec odstranjen se ročno razstavi tudi opečni zid in vsi sestavni elementi zidu (okvirji odprtin, ...) Količino opek, ki jih bo možno ponovno uporabiti, bo mogoče določiti šele po razstavljanju zidu. Ostali poškodovani elementi se nadomestijo z novimi izdelanimi iz identičnih materialov v enaki obliki in velikosti. Demontirana zidna ograja se skladno z dopolnitvami iz pogoje ZVKDS OE Ljubljana rekonstruira na identični lokaciji.

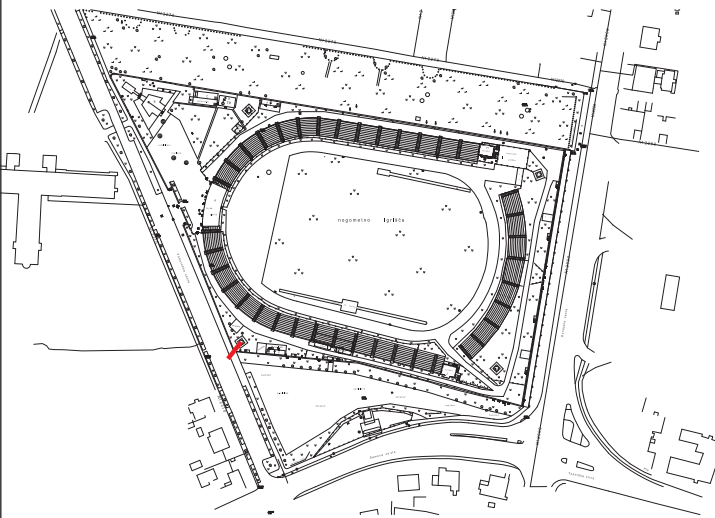
IZRIS ELEMENTA

Na jugozahodnem vogalu se nahaja nad kovinskimi vrati nadvišanje venca. Nastalo polje je estetsko zapolnjeno s polkrožno okrasno opeko v petih vrstah v višino. Vseh celih kosov je 38, polovičnih kosov je 4. Posamezen kos ima dimenzijo 21 cm x 28 cm x 15 cm, debelina kosa je 2 cm.

Posamezni kosi so verjetno bili vstavljeni naknadno po končani postavitvi betonskega venca. Med sabo so spojeni z malto, enako kot pri opečnem zidu.

Polkrožne okrasne opeke so večinoma v presenetljivo dobrem stanju, ker so z betonskim vencem zaščitene pred vplivi eksteriera. Poškodbe se pojavljajo v glavnem v obliki mehanskih poškodb, nekaj je razpok zaradi delovanja temperaturnih razlik, nekaj jih v celoti manjka.

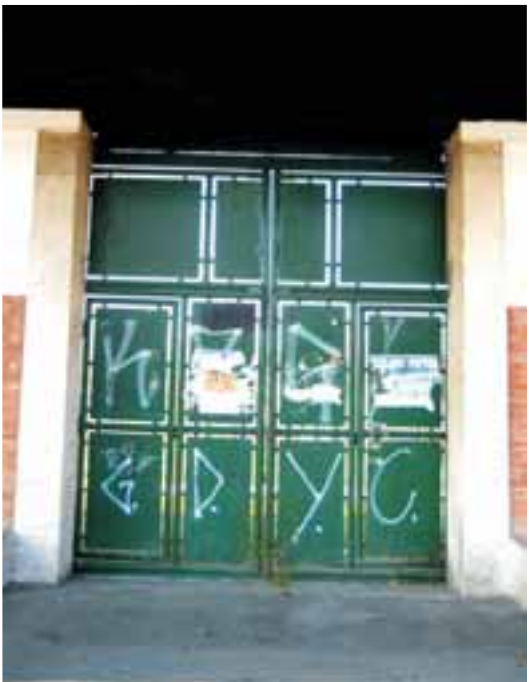
TREKUTNO STANJE

Na vzhodnem delu zidu se nahajajo pod napuščem stebriščne lope 3 velika kovinska vrata dimenzij 295 cm x 357 cm. Vrata so locirana osno na sredino dolžine stebriščne lope, prav tako osno med stebre.

Obstoječa vratna krila so bila nameščena naknadno in se razlikujejo od predloga vratnih kril iz načrtov Jožeta Plečnika iz leta 1929. Predlagana je odstranitev obstoječih vrat in namestitev rekonstrukcije vrat po načrtih Jožeta Plečnika.

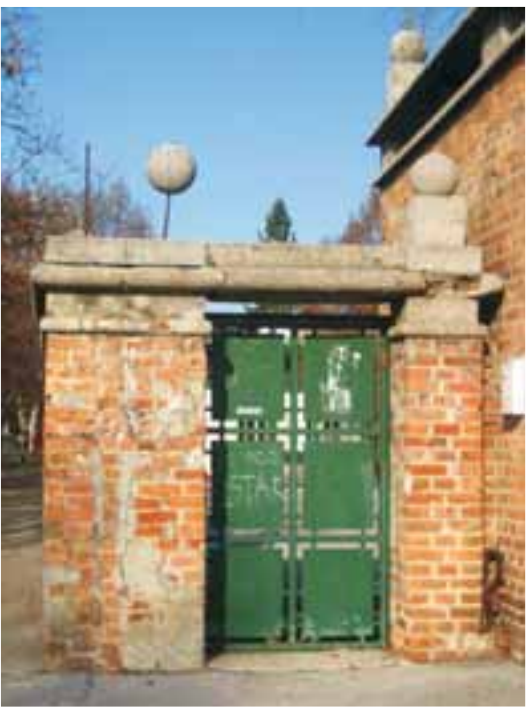
TREKUTNO STANJE

Na zahodnem delu zidu se nahaja levo in desno od velikih vrat v nižjem enojnem zidu s pilastri dvojje vrat dimenzij 128 cm x 203 cm. Vrata so locirana osno med betonske stebričke s kroglo.

Obstoječi vratni krili sta bili nameščeni naknadno in se razlikujeta od predloga vratnih kril iz načrtov Jožeta Plečnika iz leta 1929. Predlagana je odstranitev obstoječih vrat in namestitev rekonstrukcije vrat po načrtih Jožeta Plečnika.

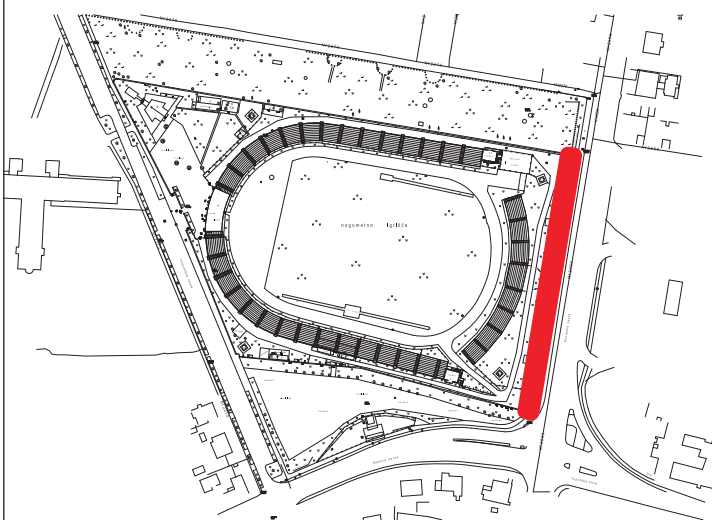
| STEBRIŠČNA LOPA | | | KOVINSKI ELEMENTI | 44 |
|---|---|---|---|---|
| 2.3.1. PLOČEVINASTA KRITINA | <p>Na strehi stebriščne lope je kritina iz pločevine skupne kvadrature cca 1010 m2. Pod naklonom 2° je nagnjena proti obodnemu zidu, stran od stebrov.</p> <p>Na nižji strani so izvedeni tudi žlebovi in s tem odtok vode s strešne kritine.</p> <p>Na enem mestu se je pojavila napaka pri izvedbi žleba oz mehanska poškodba, ki povzroča namakanje celotne konstrukcije z vodo. Ta del je še posebej problematičen, ostala površina je načeloma brez poškodb in v dobrem stanju.</p> | <p>- lotanje razpok</p> <p>- tesnjenje med posameznimi deli</p> <p>- ravnanje pločevine</p> | | |

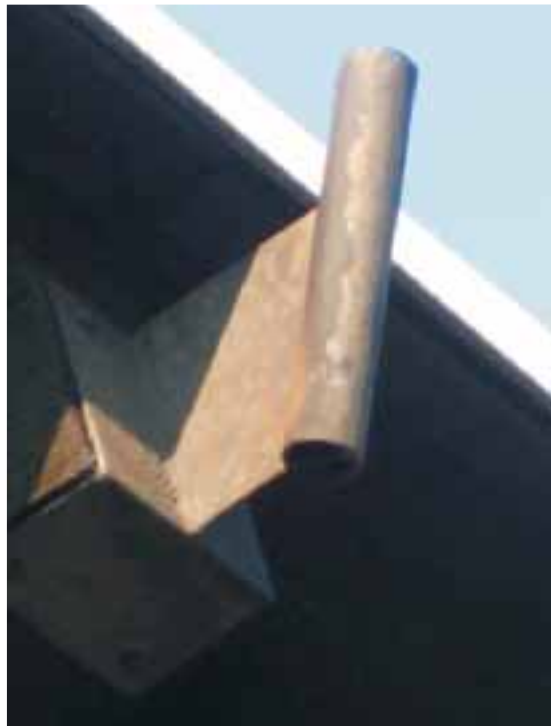
| STEBRIŠČNA LOPA | | | KOVINSKI ELEMENTI | 44 |
|---|---|---|---|---|
| 2.3.2. KOVINSKA DRŽALA ZA ZASTAVE | <p>Na nekaterih skrajnih delih špirovcev so še ohranjena kovinska držala za zastave. Ohranjenih je skupaj 31 posameznih kosov, večinoma pa so na vsakem četrtem špirovcu, torej je njihova osna razdalja cca 302 cm.</p> <p>Element je privijačen na lesen špirovec s štirimi vijaki.</p> | <p>- odstranjevanje stare barvne plasti mehansko in kemijsko (ščetkanje, lava)</p> <p>- analiza kovine</p> <p>- zaščita kovine s temeljno barvo za kovine</p> <p>- pokrivna barva</p> | | |

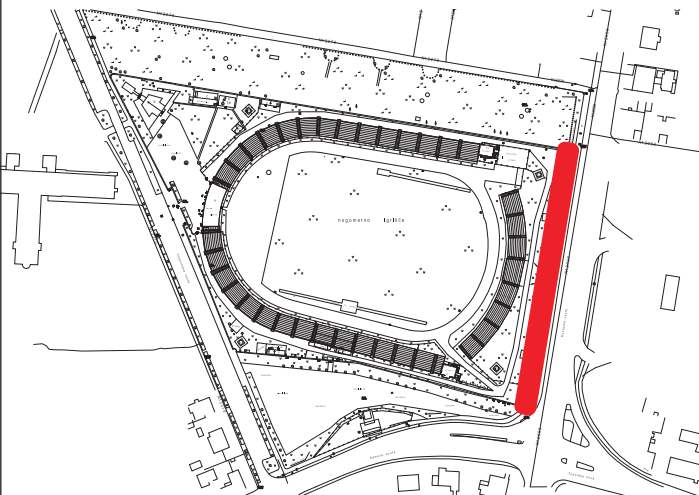
| STEBRIŠČNA LOPA | | | LESENI ELEMENTI | | 45 |
|---|---|---|---|---|---|
| <p>...LEGA</p> | <p>Napušč se nahaja ob Dunajski cesti. Sestavljen je iz vzdolžnih in prečnih leg, deblastih ter pravokotnih podpornikov in lesenega stropa. Dimenzije vzdolžnih leg so - na stebrišču 0,024 x 0,028 x 159 m, -ob ograji stadiona 0,46 x 0,25 x 159 m. Ves uporabljen les (razen lesenega stropa) je profiliran.</p> <p>Napušč je narejen iz kvalitetnega macesnovega lesa (Larix spp.). Les je mehansko in konstrukcijsko stabilen, razen na mestih kjer je zamakalo nad glavnim vhodom in desno od njega. Tam se tik pod površino lesa pojavlja rjava trohnoba, ki prodira v notranjost lesa, v kombinaciji z lesnimi insekti. Na zunaj rjave trohnobe ni moč zaznati, izletne odprtine lesnih insektov pa se pojavljajo v večjem številu. Rjava trohnoba povzroča značilen prizmatični razpad lesa (razkroj celuloze), kar povzroči mehansko nestabilnost lesenega nosilca. Takšni znaki se pojavljajo na zunanji legi (ob Dunajski cesti). Nad glavnim vhodom na zunanji strani je bil zamenjan tram, ki sestavlja vzdolžno lego, vendar ga niso ustrezno profilirali. Les je bil v preteklosti zaščiten z lazuro za les. Po grobi oceni je potrebno zamenjati cca 20% lesenih nosilcev.</p> | <ul style="list-style-type: none"><li>- mehanska in kemična odstranitev starih premazov</li><li>- odstranjevanje kovinskih tujkov</li><li>- domodelacija manjkajočih kosov lesa</li><li>- zamenjava lesenega nosilca (po potrebi)</li><li>- insekticidna in fungicidna zaščita lesa</li><li>- brušenje</li><li>- luženje oz. izenačevanje (po potrebi)</li><li>- osnovni zaščitni premaz za les</li><li>- končni zaščitni premaz za les</li><li>- restavriranje predmeta na objektu</li></ul> | | | |

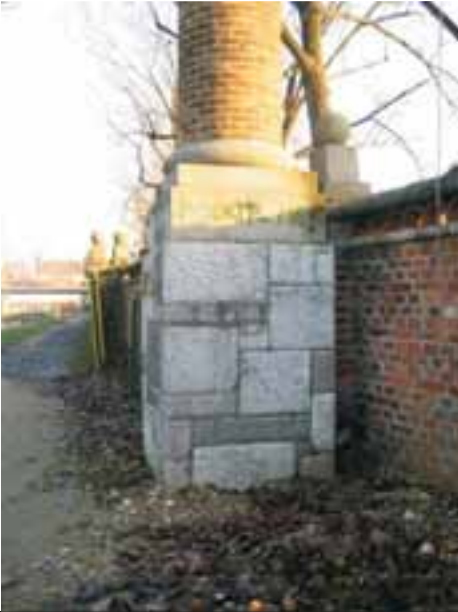
| SPOMINSKI STEBER Z VETRNICO STRANI NEBA | | | BETONSKI / KAMNITI ELEMENTI | 50 |
|---|---|---|---|---|
| <b>3.1.1. KAMNITI PODSTAVEK</b><br> | <p>Podstavek spominskega stebra z vetrnico strani neba, v bistvu gre za adaptiran steber iz cerkve sv. Frančiška v šiški, je iz zidanega kamna. Kakšen je bil Plečnikov namen postavitve stebra z rožo vetrov ni natančno jasno.</p> <p>Obloga iz kamna je iz posameznih kosov različnih dimenzij, kot kolaz so zloženi v kompozicijo, ki tvori pravokotnik dimenzij 120 cm x 120 cm x 165 cm.</p> <p>Kamen je načeloma v dobrem stanju, nekaj je mehanskih poškodb in nekaj erozije, vogali so tudi oščrbljeni.</p> | <ul style="list-style-type: none"> <li>- odstranjevanje nečistoč in površinskih oblog z nizkotlačnim peskanjem v kombinaciji z vodo (pritisk zraka od 0,5 do 1,5 bara). Kot abrazivno sredstvo se uporabijo amorfni silikati, granulacije od 0,1 do 0,25mm (trdota po lestvici Mohs je 6)</li> <li>- odstranjevanje vseh nepotrebnih kovinskih ostankov</li> <li>- odstranjevanje neustreznih recentnih plomb, kitov in domodelacij</li> <li>- odstranjevanje madežev različnega izvora z ustreznimi topili. Po posegu se površino večkrat spere z vodo</li> <li>- priprava kovinskih, antikorozivnih moznikov za domodelacijo</li> <li>- injektiranje ter kitanje razpok in poškodb.</li> <li>- domodelacija oz. rekonstrukcija manjkajočih delov iz kamna</li> <li>- lepljenje prelomljenih elementov</li> <li>- retuša domodeliranih mest</li> <li>- utrjevanje in impregnacija elementov pred nadaljnim propadanjem.</li> </ul> | | |

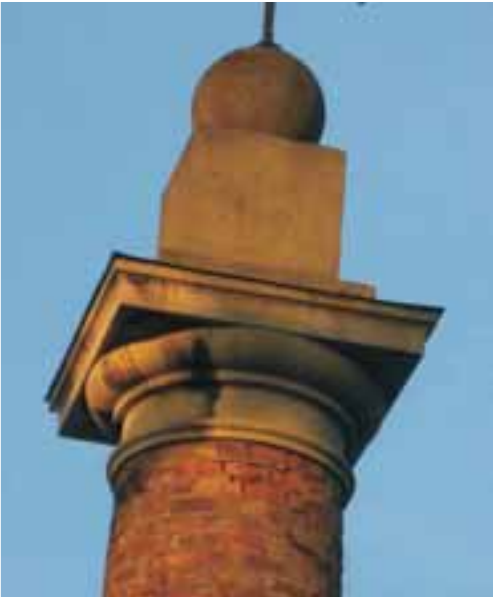
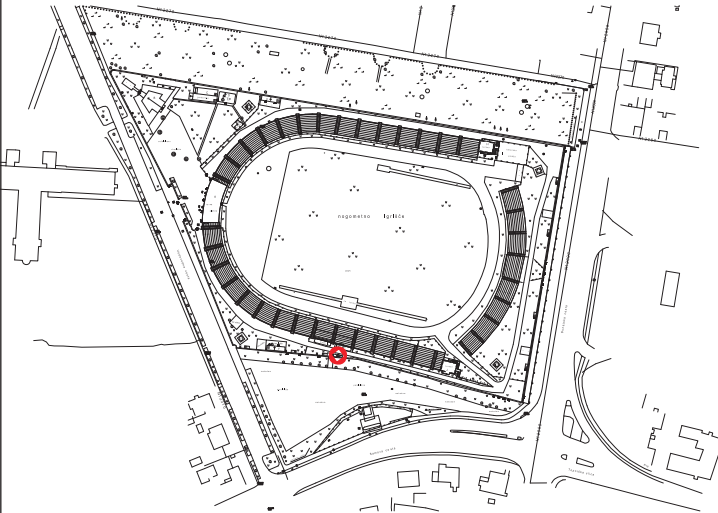
| SPOMINSKI STEBER Z VETRNICO STRANI NEBA | | | BETONSKI / KAMNITI ELEMENTI | 50 |
|---|---|---|---|---|
| <b>3.1.3. KAPITEL Z ZAKLJUČKOM</b><br> | <p>Kapitel z zaključkom je prav tako v celoti betonski. Sestavljen je iz dve generalnih delov: kapitela kot nekega podstavka in zgornjega zaključka v obliki stebrička s kroglo. stebriček s kroblo kot element se pojavlja po celem območju stadiona. Spodnji del-kapitel v vlogi podstavka je sestavljen iz dveh delov: spodnjega ožjega dela s polmerom 42 cm in debelino 22 cm ter zgornjega širšega dela s polmerom 55 cm in debelino 25 cm.</p> <p>Celoten element je v dobrem stanju, pojavlja se le nekaj nečistoč zaradi delovanja eksternih vplivov.</p> | <ul style="list-style-type: none"> <li>- očisti se nečistoč</li> <li>- razpoke se poglobijo, očistijo in zapolnijo</li> <li>- posledice mehanskih poškodb se očistijo, kosi se premažejo in zapolnijo</li> <li>- premaže se z zaščitnim premazom</li> </ul> | | |

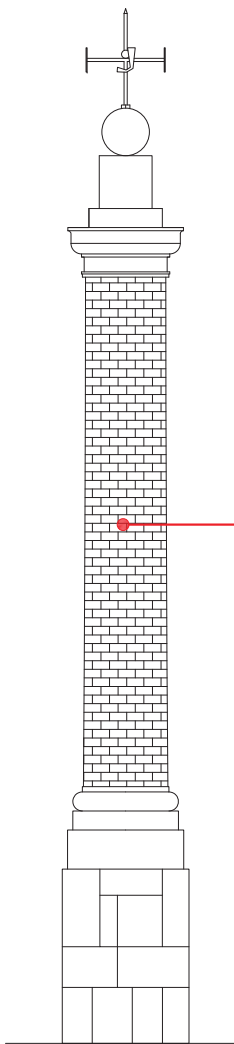
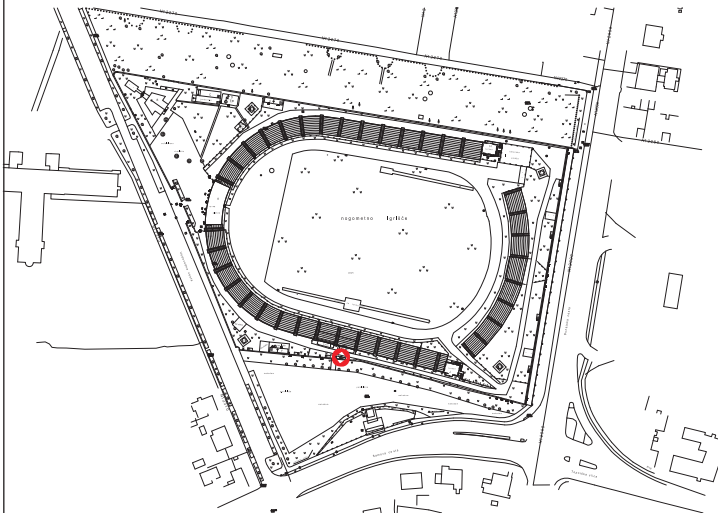
</div></div> | <div>Steber je v celoti zidan iz opek dimenzije 28 cm x 13,5 cm x 6 cm.Opeke so zafugirane v notranjosti z malto z grobejšo in večjo granulacijo delcev. Rege so na zunanosti zaglajene s finejšo malto.</div> <div>Steber je poškodovan v glavnem zaradi mehanskih poškodb in zaradi delovanja vode in temperaturnih razlik.</div> | <div>- opeke, za katere se ugotovi, da so preveč poškodovane, se zamenja</div> <div>- ostale se očisti nečistoč</div> <div>- rege se očistijo nečistoč in zapolnijo, kjer je potrebno</div> <div>- premaže se z zaščitnimi premazi</div> |                                                                                                                                                                                                                                                                                                                                                                                                                                                                                                                                                                                                                                                                                                                                                                                                                                                                                                                                                                                                                                                                                                                                                                                        |          |                   |  |            |           |     |            |             |  |                                                                                                                                                                            |                                         |  |             |      |  |                                       |                                     |  |                |                        |  |                                            |                 |  |              |       |  |         |               |  |  |           |  |  |    |  |                       |              |  |                                                |  |  |
| | | |

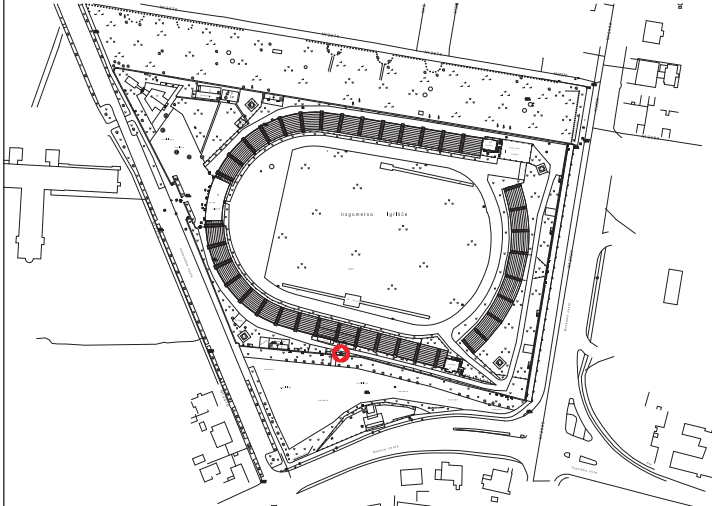
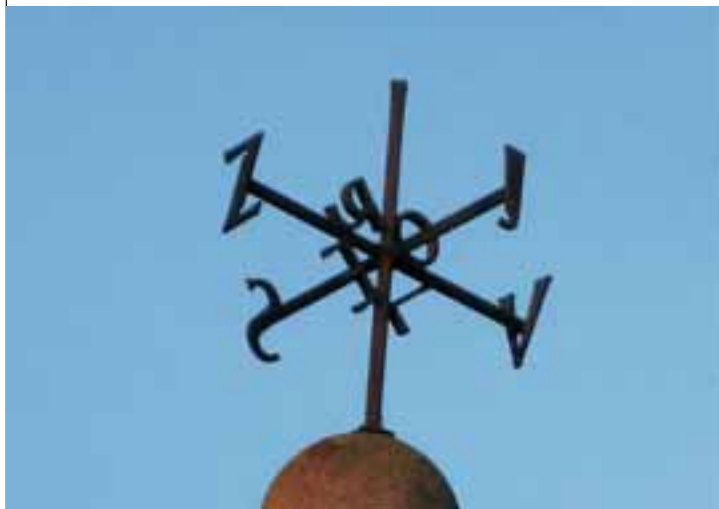
</div> | <p>Končni zaključek celotnega stebra je kovinska vetrnica s stranmi neba. Vdelana je v vmesni kovinski povezovalni člen med betonskim stebričkom s kroglo. V križ s stranmi neba so vdelane črke O, R, E, L.</p> <p>Element je sestavljen iz 3 zvarjenih palic, ki so pravokotne ena na drugo. Vertikalna palica je nekoliko daljša in ima dimenzijo 92 cm, obe horizontalni pa sta dolžine 73 cm. Gre za kvadratni profil dimenzij 3 cm x 3 cm. Na skrajnih koncih horizontalnih palic so vdelane kovinske črke S, J, V, Z.</p> <p>Element je nekoliko korodiran zaradi eksternih vplivov.</p> | <ul style="list-style-type: none"><li>- odstranjevanje stare barvne plasti mehansko in kemijsko (ščetkanje, lava)</li><li>- analiza kovine</li><li>- zaščita kovine s temeljno barvo za kovine</li><li>- pokrivna barva</li></ul> |                                                                                                                                                                                                                                                                                                                                                                                                                                                                                                                                                                                                                                                                                                                                                                                                                                                                                                                                                                                                                                                 |          |                   |  |            |           |     |            |             |  |                                                                                                                                                                            |                                         |  |      |  |             |                                     |  |                |  |  |              |                        |       |        |                   |               |  |  |           |  |  |    |                       |              |  |  |                                                |  |  |
| | | |

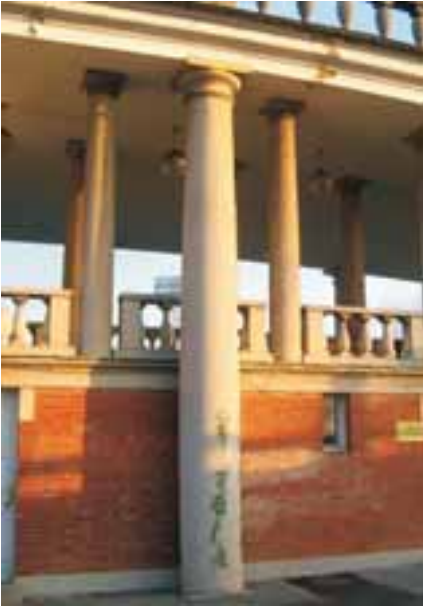
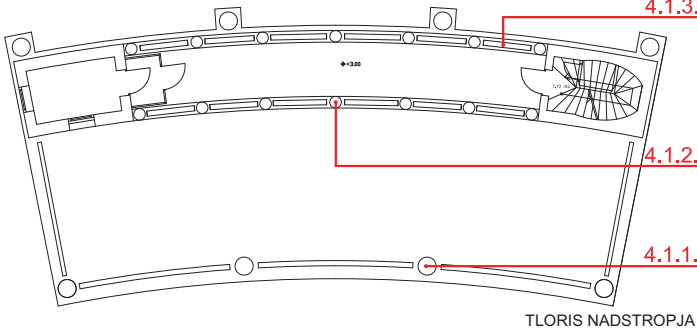
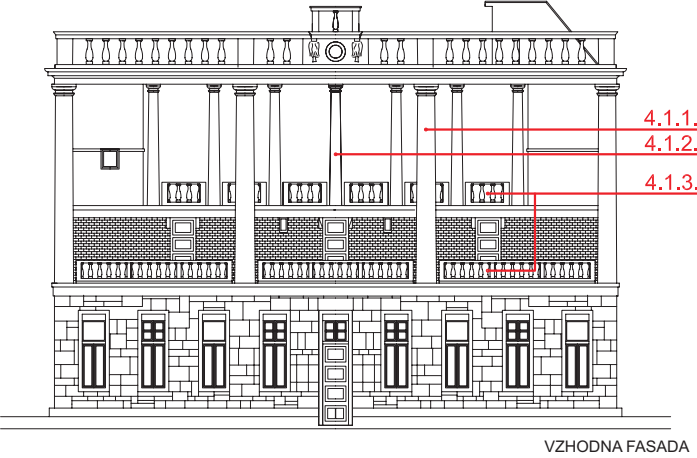
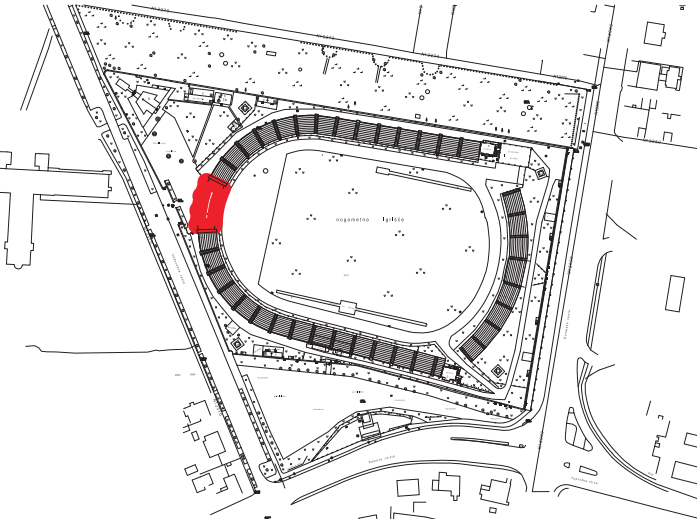
| GLORIETA | | | BETONSKI / KAMNITI ELEMENTI | 59 |
|---|---|---|---|---|
| <div>4.1.1. STEBER - VELIKI</div> <div></div> | <p>Steber je v celoti betonski in je sestavljen iz dveh delov: betonskega stebra in betonskega kapitela. Celoten steber je visok 784 cm in podpira strešno konstrukcijo gloriете. Spodnji polmer stebra je 37 cm, z višino se pod kapitelom zoži na polmer 33 cm. Kapitel je sestavljen iz treh elementov: spodnji zaokrožen element s polmerom 38 cm in debelino 11 cm, srednji del s polmerom 33 cm in debelino 12 cm in zgornji zaokrožen element s polmerom 47 cm in debelino 22 cm. Stebrov je skupaj 8- 4 na vzhodni strani in 4 na zahodni strani, nahajajo se med pritličjem in streho na osni razdalji na vzhodni strani 670 cm in na zahodni strani 808 cm.</p> <p>Večinoma so v zelo dobrem stanju, na nekaterih mestih so mehansko poškodovani.</p> | <ul style="list-style-type: none"><li>- očisti se nečistoč</li><li>- razpoke se poglobijo, očistijo in zapolnijo</li><li>- posledice mehanskih poškodb se očistijo, kosi se premažejo in zapolnijo</li><li>- premaže se z zaščitnim premazom</li></ul> | <div><p>TLORIS NADSTROPJA</p></div> <div><p>VZHODNA FASADA</p></div> <div></div> | |

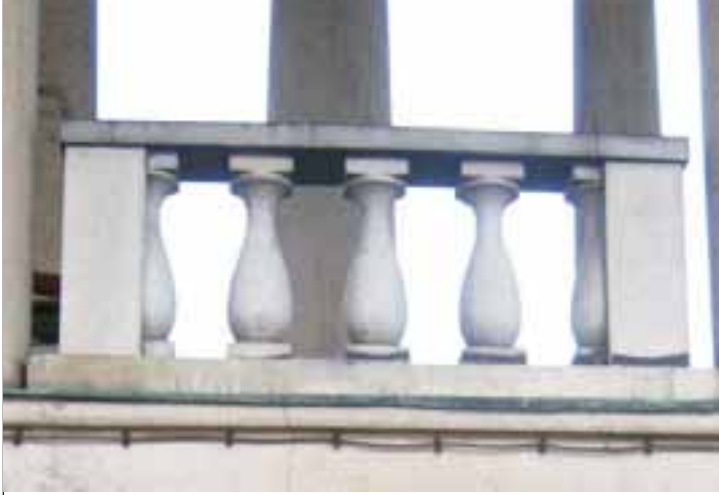
| GLORIETA | | | BETONSKI / KAMNITI ELEMENTI | 59 |
|---|---|---|---|---|
| <div>4.1.3. OGRAJA V PRITLIČJU IN NADSTROPJU</div> <div></div> | <p>Betonski ograji v pritličju in v nadstropju sta si zelo podobni- uporabljeni so identični elementi, in sicer: spodnji pravokotni podstavek dimenzij 30 cm x 13 cm x različne dolžine, stranski pravokotni podporniki dimenzij 22, 5 cm x 30 cm x 70 cm, zgornji pravokotni del dimenzij 30 cm x 7 cm x različne dolžine in vmesni stebrički oz polovičke stebričkov na vogalih, ki so sestavljeni iz treh delov, generalno pa so visoki 70 cm. Stebriček je sestavljen iz spodnje pravokotne baze dimenzij 17,5 cm x 17,5 cm x 8 cm; srednjega zaokroženega stebra s skrajnim spodnjim polmerom 4 cm, najširšim delom s polmerom 10 cm, najožjim delom s polmerom 4 cm in skrajnim zgornjim polmerom 5,5 cm; ter zgornjega pravokotnega kapitela dimenzij 17,5 cm x 17,5 cm x 5,5 cm. Ograja v pritličju ima v nizu različno število stebričkov- na severni in južni strani je med kvadratnimi podporniki razporejenih 5 celih stebričkov in 2 polovički, na vzhodni strani so 4 stebrički in 2 polovički. V nadstropju pa je število elementov enotno- 3 stebrički in 2 polovički. Ograje se nahajajo med večjimi in manjšimi stebri. Sami stebrički pa so med sabo na osni razdalji 35 cm.</p> <p>Večinoma so v zelo dobrem stanju, na nekaterih mestih so mehansko poškodovani.</p> | <ul style="list-style-type: none"><li>- očisti se nečistoč</li><li>- razpoke se poglobijo, očistijo in zapolnijo</li><li>- posledice mehanskih poškodb se očistijo, kosi se premažejo in zapolnijo</li><li>- premaže se z zaščitnim premazom</li></ul> | | |

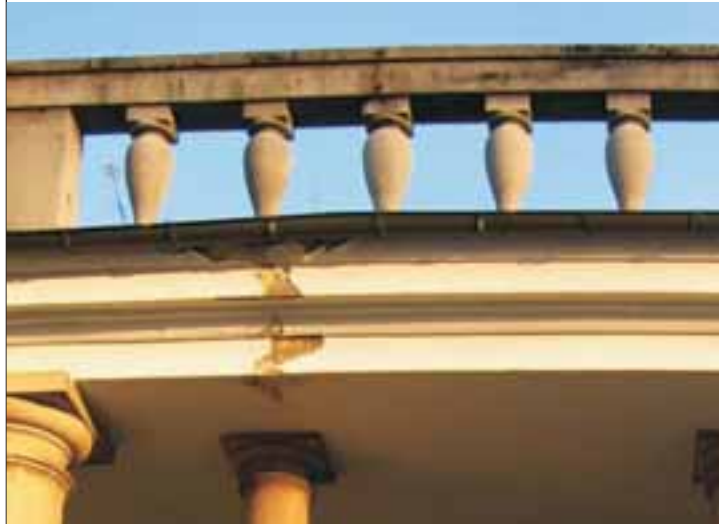
| <p>Venec je v celoti betonski, na zgornji strani je prekrit s pločevino, ki preprečuje zatekanje vode. Visok je 60 cm in je sestavljen iz štirih delov: skrajnega spodnjega pravokotnega dela dimenzij 22,5 cm x 6600 cm, naslednjega zaobljenega dela dimenzij 10 cm x 6600 cm, naslednjega pravokotnega dela dimenzij 15 cm x 6600 cm in skrajnega zgornjega zaobljenega dela dimenzij 13 cm x 6600 cm. Na zgornjem robu je pritrjen žleb.</p> <p>Poznajo se predvsem vplivi zatekanja vode.</p> | <ul style="list-style-type: none"><li>- očisti se nečistoč</li><li>- razpoke se poglobijo, očistijo in zapolnijo</li><li>- posledice mehanskih poškodb se očistijo, kosi se premažejo in zapolnijo</li><li>- premaže se z zaščitnim premazom</li></ul> | | | | | | | | | | | | | | | | | | | | |
| <b>4.1.8. KAMNITA OBLOGA KLETI</b><br>

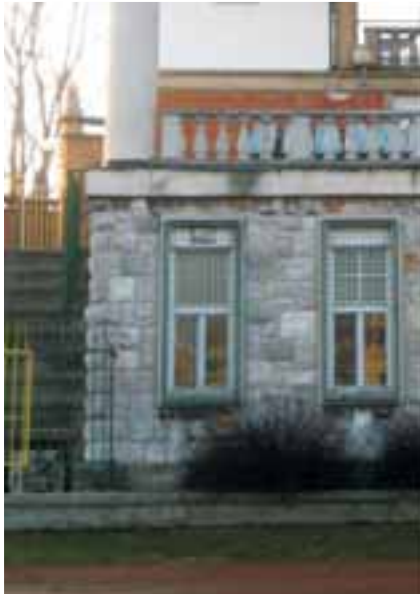
| <p>Obloga iz kamna je iz posameznih kosov različnih dimenzij, kot kolaz so zloženi v kompozicijo, ki prekriva celotno površino fasade kleti, in sicer 140 m2.</p> <p>Kamen je načeloma v dobrem stanju, nekaj je mehanskih poškodb in nekaj erozije, vogali so tudi oščrbljeni.</p> | <ul style="list-style-type: none"><li>- odstranjevanje nečistoč in površinskih oblog z nizkotlačnim peskanjem v kombinaciji z vodo (pritisk zraka od 0,5 do 1,5 bara). Kot abrazivno sredstvo se uporabijo amorfni silikati, granulacije od 0,1 do 0,25mm (trdota po lestvici Mohs je 6)</li><li>- odstranjevanje vseh nepotrebnih kovinskih ostankov</li><li>- odstranjevanje neustreznih recentnih plomb, kitov in domodelacij</li><li>- odstranjevanje madežev različnega izvora z ustreznimi topili. Po posegu se površino večkrat spere z vodo</li><li>- priprava kovinskih, antikoroziivnih moznikov za domodelacijo</li><li>- injektiranje ter kitanje razpok in poškodb.</li><li>- domodelacija oz. rekonstrukcija manjkajočih delov iz kamna</li><li>- lepljenje prelomljenih elementov</li><li>- retuša domodeliranih mest</li><li>- utrjevanje in impregnacija elementov pred nadaljnim propadanjem.</li></ul> | | | | | | | | | | | | | | | | | | | | |
| <b>4.1.9. OKENSKI OKVIR DVOJNEGA DVOKRILNEGA OKNA Z NADSVETLOBO V KLETI</b><br>

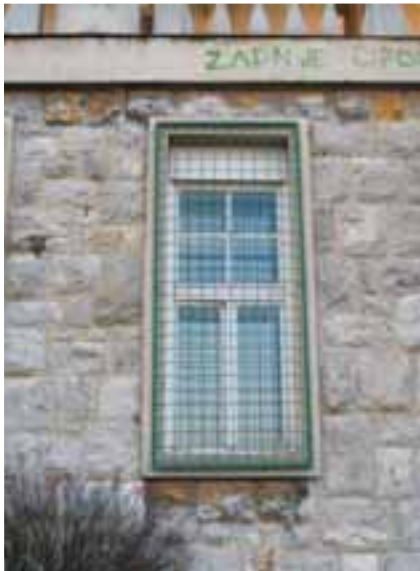
| <p>V kleti je na vzhodni strani 8 oken z nadsvetlobo, ki so v opečni zid vstavljena z betonskim okvirjem z notranjimi dimenzijami 90 cm x 60 cm x 285 cm in debelino okvirja 15 cm.</p> <p>Okvirji so v dobrem stanju, nekoliko so poškodovani zaradi vpliva vode.</p> | <ul style="list-style-type: none"><li>- očisti se nečistoč</li><li>- razpoke se poglobijo, očistijo in zapolnijo</li><li>- posledice mehanskih poškodb se očistijo, kosi se premažejo in zapolnijo</li><li>- premaže se z zaščitnim premazom</li></ul> |

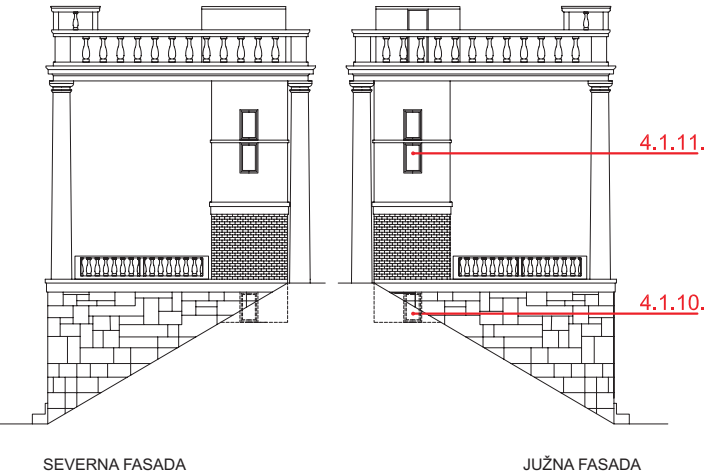
| GLORIETA | | | BETONSKI / KAMNITI ELEMENTI 62 | |
|---|---|---|---|---|
| <p><b>4.1.10. OKENSKI OKVIR DVOJNEGA OKNA V KLETI NA STRANSKIH FASADAH</b></p> | <p>V kleti je na severni in južni strani po 1 okno, ki sta v opečni zid vstavljeni z betonskim okvirjem z notranjimi dimenzijami 50 cm x 60 cm x 98 cm in debelino okvirja 15 cm.</p> <p>Okvirja sta v dobrem stanju, nekoliko sta poškodovana zaradi vpliva vode.</p> | <ul style="list-style-type: none"> <li>- očisti se nečistoč</li> <li>- razpoke se poglobijo, očistijo in zapolnijo</li> <li>- posledice mehanskih poškodb se očistijo, kosi se premažejo in zapolnijo</li> <li>- premaže se z zaščitnim premazom</li> </ul> | | |

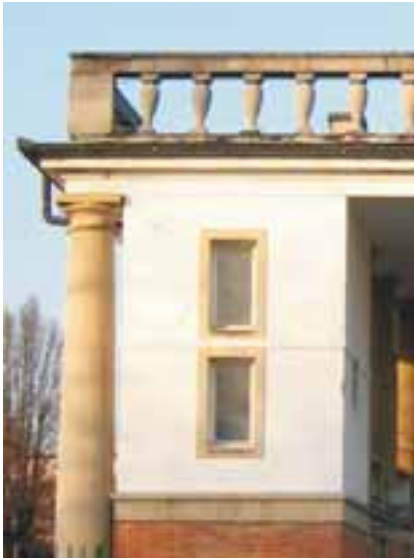
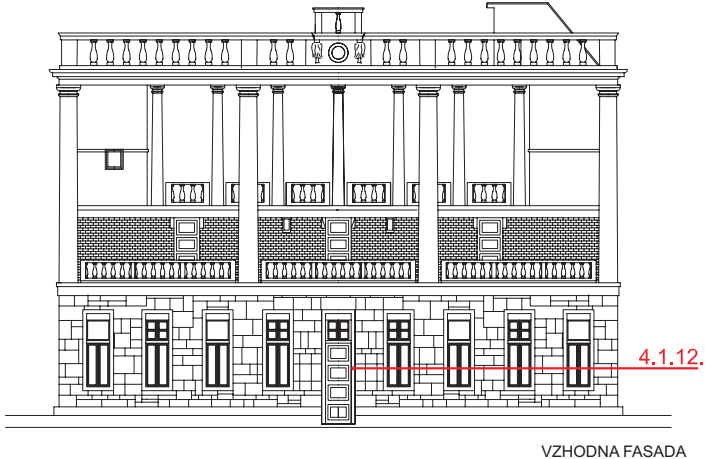
| GLORIETA | | | BETONSKI / KAMNITI ELEMENTI 62 | |
|---|---|---|---|---|
| <p><b>4.1.11. OKENSKI OKVIR ENOJNEGA OKNA V NADSTROPJU NA STRANSKIH FASADAH</b></p> | <p>V nadstropju je na severni in južni strani po dve oken, ki so v opečni zid vstavljena z betonskim okvirjem z notranjimi dimenzijami 50 cm x 40 cm x 98 cm in debelino okvirja 15 cm.</p> <p>Okvirji so v dobrem stanju, nekoliko so poškodovani zaradi vpliva vode.</p> | <ul style="list-style-type: none"> <li>- očisti se nečistoč</li> <li>- razpoke se poglobijo, očistijo in zapolnijo</li> <li>- posledice mehanskih poškodb se očistijo, kosi se premažejo in zapolnijo</li> <li>- premaže se z zaščitnim premazom</li> </ul> | | |

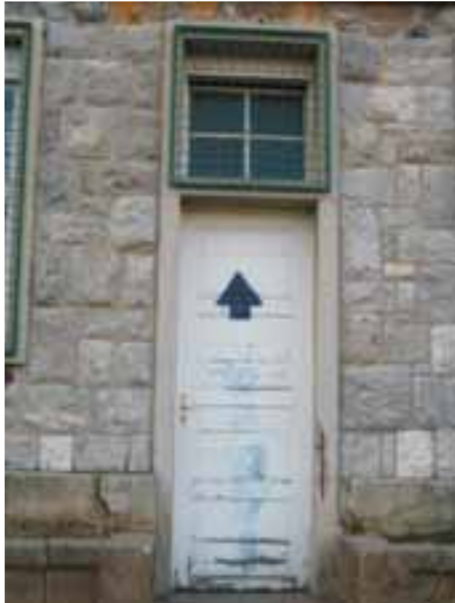
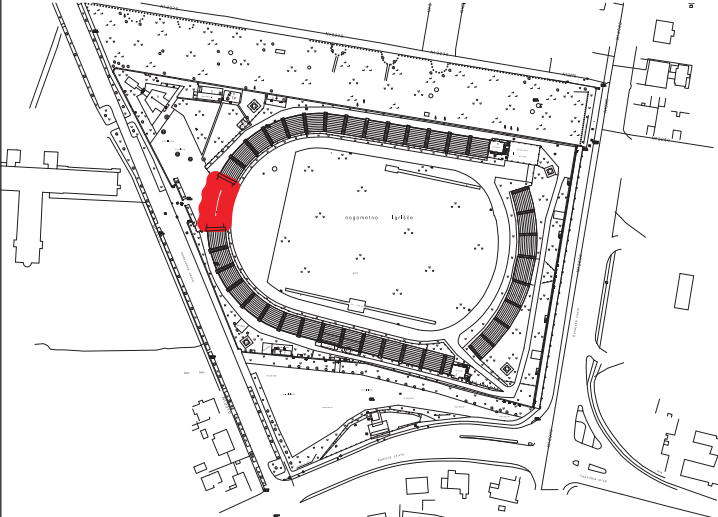
| GLORIETA | | | BETONSKI / KAMNITI ELEMENTI 62 | |
|---|---|---|---|---|
| <p><b>4.1.12. OKENSKI IN VRATNI OKVIR V KLETI</b></p> | <p>V kleti so vrata z nadsvetlobo-oknom, ki so v opečni zid vstavljena z betonskim okvirjem z notranjimi dimenzijami 100 cm x 60 cm x 430 cm in debelino okvirja 15 cm.</p> <p>Okvirj je v dobrem stanju, nekoliko je poškodovan zaradi vpliva vode.</p> | <ul style="list-style-type: none"> <li>- očisti se nečistoč</li> <li>- razpoke se poglobijo, očistijo in zapolnijo</li> <li>- posledice mehanskih poškodb se očistijo, kosi se premažejo in zapolnijo</li> <li>- premaže se z zaščitnim premazom</li> </ul> | | |

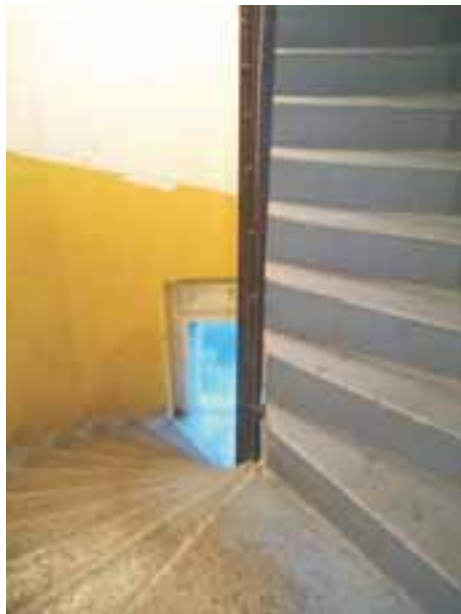
| <p>Od kleti do strehe potekajo notranje betonske stopnice, skupaj jih je 66, vsaka 11 je podest, ki ima dolžino hojnice za dve stopnici. Stopnice niso tipske, ampak so sprojektirane nekoliko podolgovato krožno-skoraj elipsasto.</p> <p>Širina rame v najširšem delu je 110 cm, v najožjem delu pa 100 cm. Dolžina hojnice na posamezni stopnici je 27 cm, torej je dolžina hojnice na podestu 54 cm. Višina posamezne stopnice je 13,36 cm.</p> | <ul style="list-style-type: none"><li>- očisti se nečistoč</li><li>- razpoke se poglobijo, očistijo in zapolnijo</li><li>- posledice mehanskih poškodb se očistijo, kosi se premažejo in zapolnijo</li><li>- premaže se z zaščitnim premazom</li></ul> | | | | | | | | | | | | | | | | | | |
| <b>4.1.14. STREŠNA PLOŠČAD</b><br>

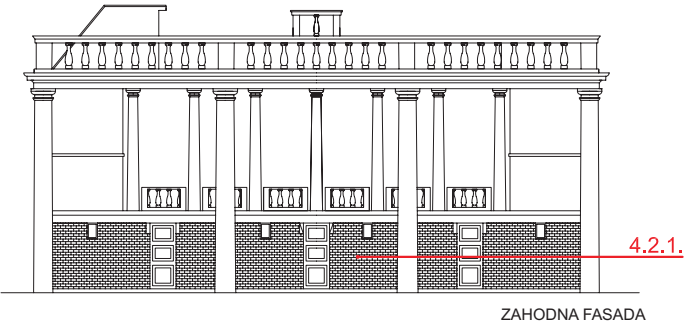
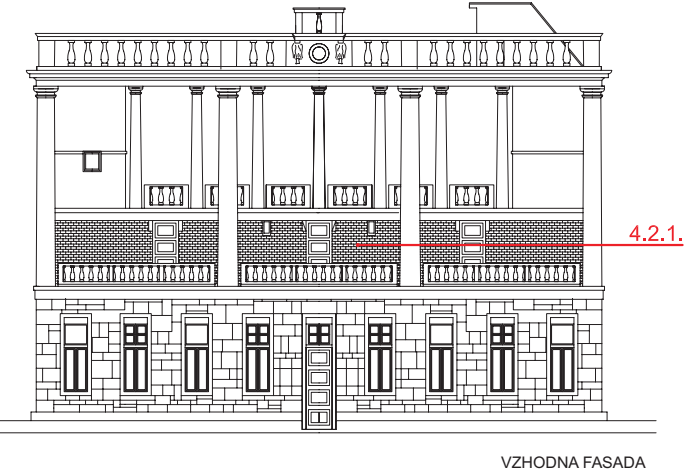
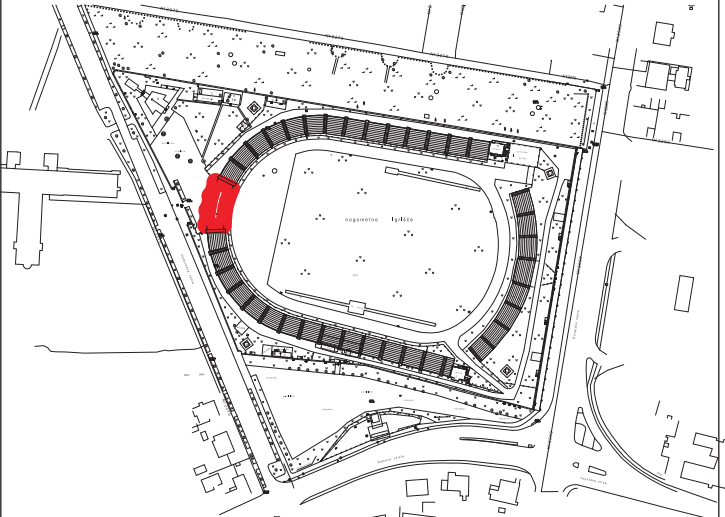
| GLORIETA | | | OPEČNI ELEMENTI | 64 |
|---|---|---|---|---|
| <p><b>4.2.1. OPEČNI ZID</b></p> | <p>Dimenzije opeke, ki se uporabljajo pri opečnih delih stavbe so 28 cm x 13,5 cm x 6 cm. Opečni deli so vidni v pritličju in nadstropju. Sistem zlaganja opek je enka kot pri sistemu zlaganja opek za dvojni oboni zid. Zid je tako debel 45 cm. Vidnega opečnega zunanjega zidu je 125 m2. Opeke so zafugirane v notranjosti z malto z grobejšo in večjo granulacijo delcev. Rege so na zunanosti zaglajene s finejšo malto.</p> <p>Zid je poškodovan v glavnem zaradi mehanskih poškodb in zaradi delovanja vode in temperaturnih razlik.</p> | <ul style="list-style-type: none"> <li>- opeke, za katere se ugotovi, da so preveč poškodovane, se zamenja</li> <li>- ostale se očisti nečistoč</li> <li>- rege se očistijo nečistoč in zapolnijo, kjer je potrebno</li> <li>- premaže se z zaščitnimi premazi</li> </ul> | <p>ZAHODNA FASADA</p> <p>VZHODNA FASADA</p> | |

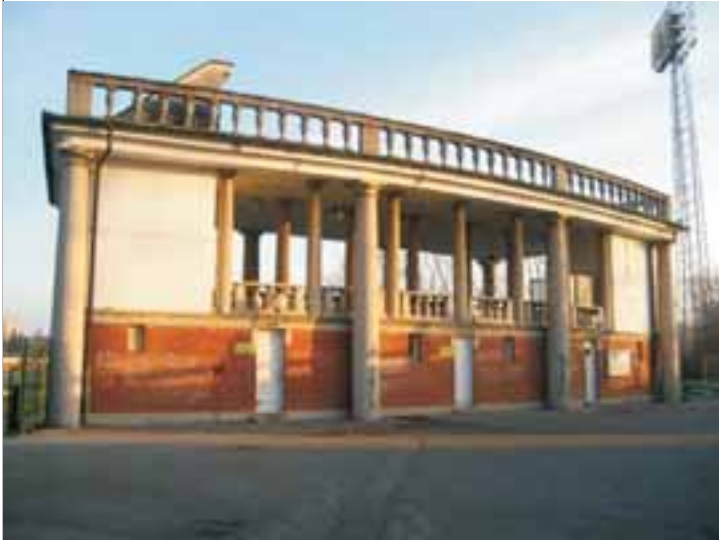
| GLORIETA | | | OMET | 72 |
|---|---|---|---|---|
| <p><b>4.5.1. RAVNI DELI FASADE Z VSEMI PROFILIRANIMI ZAKLJUČKI</b></p> | <p>Ravnih ometanih delov na fasadi je skupaj 380 m2. Gre pa za skrajne severne in južne dele fasade, kjer se nahajajo stopnice in soba z ozvočenjem. Ta dva dela tako z gladko belo barvano površino zgledata zelo drugačna od opečnega in kamnitega dela in nakazujeta drugačno funkcijo.</p> <p>Večjih poškodb zaradi vode in temperatur ni videti, površina pa je predvsem potrebna čiščenja in lokalnih popravkov.</p> | <ul style="list-style-type: none"> <li>- stabilen originalni omet se ohranja</li> <li>- pred odbijanjem poškodovanega ometa je potrebno izdelati načrte oz. posnetek originalnega stanja fasade za potrebe rekonstrukcije</li> <li>- odbijanje grobega in finega ometa do zdrave podlage s transportom na gradbiščno deponijo</li> <li>- čiščenje prahu z nosilne opečne podlage in spiranje z vodo pod manjšim pritiskom</li> <li>- rekonstrukcij ometa zelo razčlenjene fasade z oblikovno strukturo v skladu z ohranjeno celoto</li> <li>- izvedba potrebnih šablon za izdelavo profiliranih robov</li> </ul> | | |

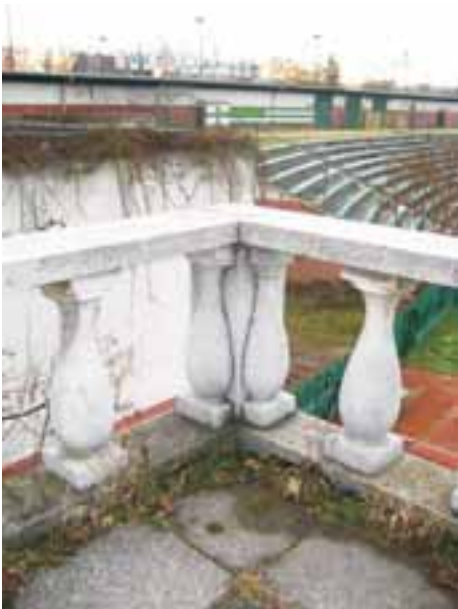
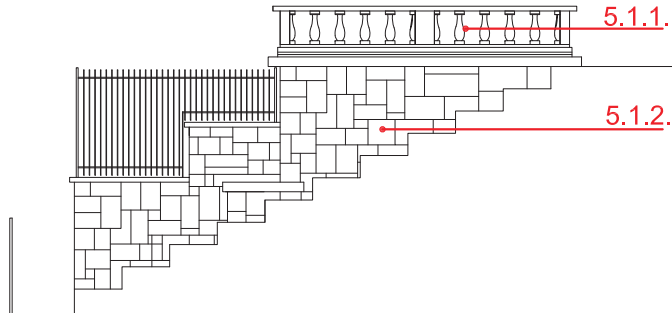
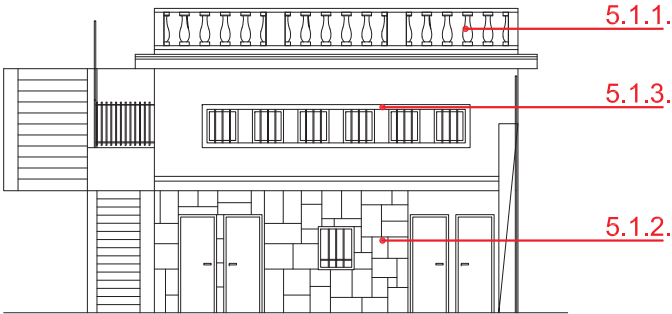
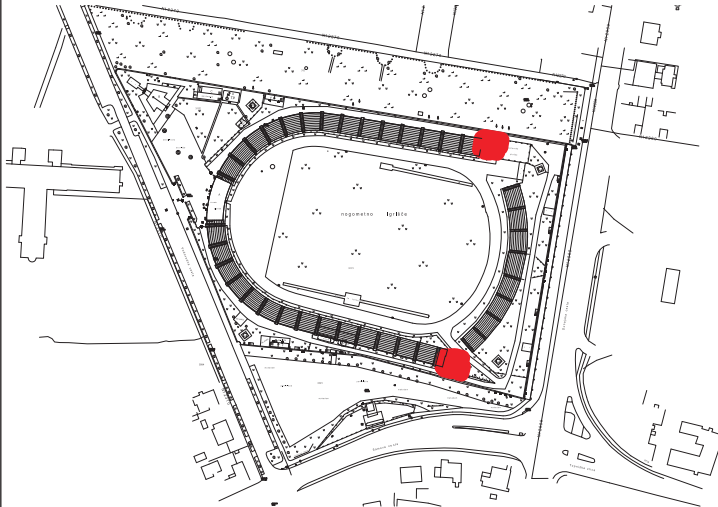
| MALA PAVILJONA | | | BETONSKI / KAMNITI ELEMENTI | 78 |
|---|---|---|---|---|
| <div>5.1.1. OGRAJE</div> | <p>Betonska ograja je sestavljena iz naslednjih elementov: spodnji pravokotni podstavek dimenzij 30 cm x 13 cm x različne dolžine, stranski pravokotni podporniki dimenzij 22, 5 cm x 30 cm x 70 cm, zgornji pravokotni del dimenzij 30 cm x 7 cm x različne dolžine in vmesni stebrički oz polovičke stebričkov na vogalih, ki so sestavljeni iz treh delov, generalno pa so visoki 70 cm. Stebriček je sestavljen iz spodnje pravokotne baze dimenzij 17,5 cm x 17,5 cm x 8 cm; srednjega zaokroženega stebra s skrajnim spodnjim polmerom 4 cm, najširšim delom s polmerom 10 cm, najožjim delom s polmerom 4 cm in skrajnim zgornjim polmerom 5,5 cm; ter zgornjega pravokotnega kapitela dimenzij 17,5 cm x 17,5 cm x 5,5 cm. Ograja ima v nizu na vseh straneh neba isto število stebričkov med podstavki, in sicer 4 stebričke in 2 polovički. Sami stebrički pa so med sabo na osni razdalji 35 cm.</p> <p>Večinoma so v zelo dobrem stanju, na nekaterih mestih so mehansko poškodovani.</p> | <ul style="list-style-type: none"><li>- očisti se nečistoč</li><li>- razpoke se poglobijo, očistijo in zapolnijo</li><li>- posledice mehanskih poškodb se očistijo, kosi se premažejo in zapolnijo</li><li>- premaže se z zaščitnim premazom</li></ul> | <p>ZAHODNA FASADA</p> <p>SEVERNA FASADA</p> | |

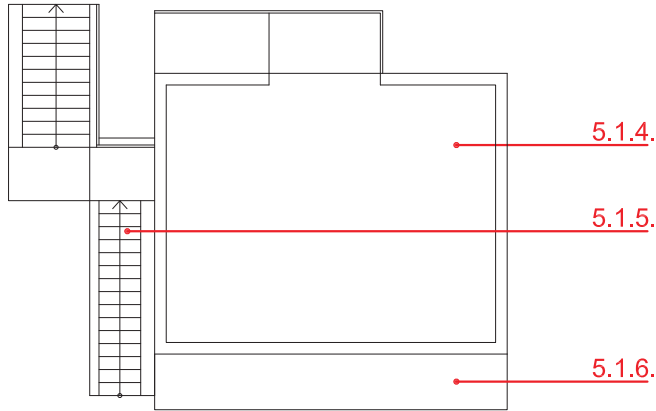
| MALA PAVILJONA | | | BETONSKI / KAMNITI ELEMENTI 79 | |
|---|---|---|---|---|
| <p><b>5.1.4. STREŠNA PLOŠČAD</b></p> | <p>Strešna ploščad je prekrita s kamnitim/betonskimi ploščami dimenzij 50 cm x 50 cm. Naklon strehe pada proti daljšima stranicama stavbe- na vzhodno in zahodno stran za 1°.</p> <p>Plošče so nekoliko erodirane in mehansko poškodovane, rege so napolnjene z nečistočami, vmes rase tudi plevel, problematični so detajli stikov med ploščami in odtoki za deževnico do žleba.</p> | <ul style="list-style-type: none"> <li>- očisti se nečistoč</li> <li>- razpoke se poglobijo, očistijo in zapolnijo</li> <li>- posledice mehanskih poškodb se očistijo, kosi se premažejo in zapolnijo</li> <li>- premaže se z zaščitnim premazom</li> </ul> | <p>TLORIS STREHE</p> | |
