## KONSERVATORSKO RESTAVRATORSKI PROJEKT

### EŠD 393 LJUBLJANA STADION ZA BEŽIGRADOM

Ljubljana, december 2007

**LJUBLJANA - STADION ZA BEŽIGRADOM (EID 393)**  
**DOPOLNITEV KONSERVATORSKO RESTAVRATORSKERGA PROJEKTA**

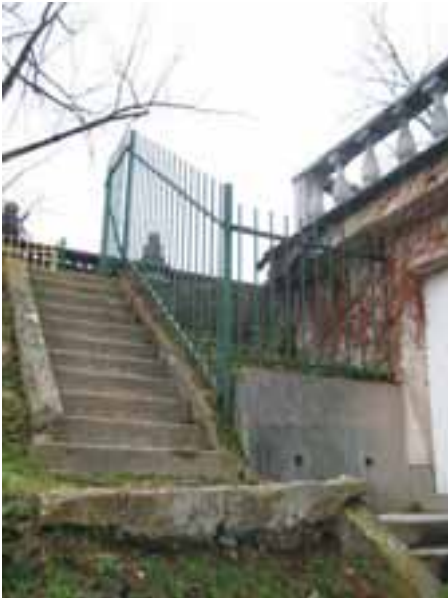
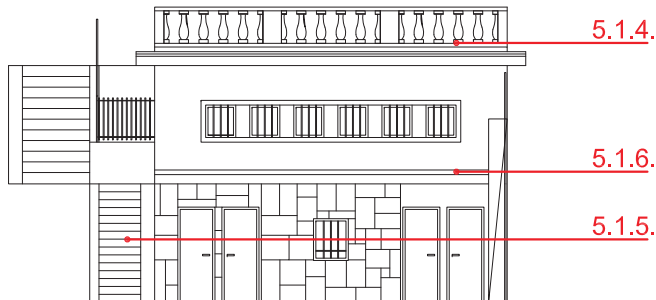
| MALA PAVILJONA | | | BETONSKI / KAMNITI ELEMENTI 79 | |
|---|---|---|---|---|
| <p><b>5.1.5. STOPNICE</b></p> | <p>Ob paviljonu potekata dve rami stopnic, ki pa sta različne širine: zgornja je 145 cm, spodnja pa 90 cm. Imata tudi različno število stopnic: zgornja 11, spodnja pa 15. Ker gre za premagovanje iste višinske razlike pri prvi in pri drugi rami je zaradi števila stopnic razlika med višinami posameznih stopnic med obema ramama, zgornja ima posamezne stopnice visoke 23 cm, spodnja pa 17 cm. Le dolžina hojnice na posamezni stopnici je pri obeh ramah enaka, in sicer 28 cm.</p> <p>Vmesni podest je širok 315 cm x 115 cm in predstavlja vhod v pritličje paviljona.</p> <p>Stopnice so mehansko zelo poškodovane, kažejo se tudi poškodbe zaradi vode in temperaturnih razlik.</p> | <ul style="list-style-type: none"> <li>- očisti se nečistoč</li> <li>- razpoke se poglobijo, očistijo in zapolnijo</li> <li>- posledice mehanskih poškodb se očistijo, kosi se premažejo in zapolnijo</li> <li>- premaže se z zaščitnim premazom</li> </ul> | <p>SEVERNA FASADA</p> | |

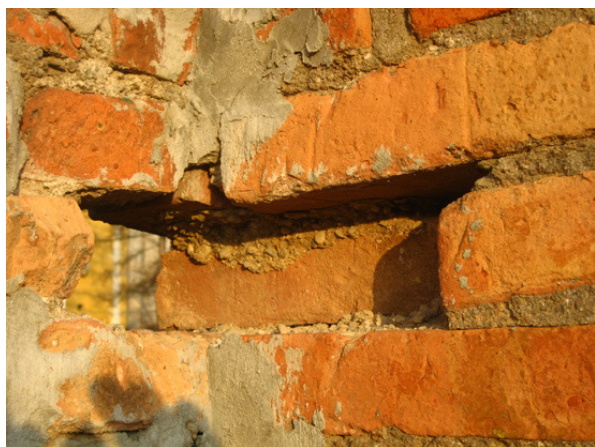
V sklopu priprav na za izdelavo PGD dokumentacije in PZI dokumentacije je ZVKDS Restavratorski center dne 1. 8. 2008 nadziral izvedbo poskusnega odpiranja opečnega obzidja, ki ga je izvedel investitor. Namen odpiranja zidu je bil ugotoviti trdnost in ohranjenost materialov, kot osnovo za natančno določitev obsega del pri rekonstrukciji zidu. Poizkus je bil izveden na južnem delu obzidja, na delu kjer je bil zid močno poškodovan zaradi dviga kapilarne vlage. Odpiranje je potekalo pod stalnim restavratorskim nadzorom.

*Stanje zidu*

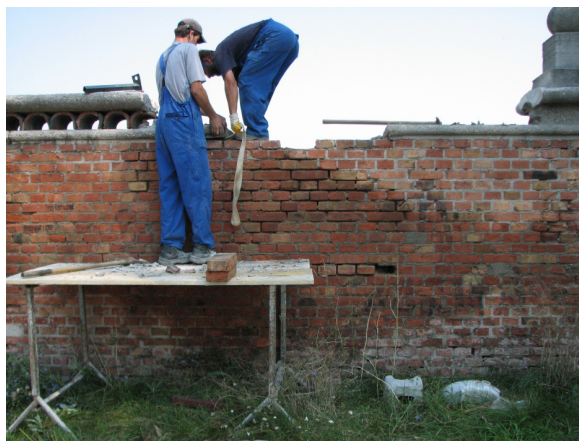
*Ročna demontaža opečnega zidu*

Betonski venec bo mehansko odstranjen tako, da bo mogoče z zgornje strani priti do zaključka iz polkrožne okrasne opeke. Ta bo previdno ročno (opeka za opeko) razstavljen. Opeko, ki jo bo mogoče ohraniti se očisti in skladišči v primernih prostorih. Ko bo venec odstranjen se ročno razstavi tudi opečni zid in vsi sestavni elementi zidu (okvirji odprtin, ...) Količino opek, ki jih bo možno ponovno uporabiti, bo mogoče določiti šele po razstavljanju zidu. Ostali poškodovani elementi se nadomestijo z novimi izdelanimi iz identičnih materialov v enaki obliki in velikosti. Demontirana zidna ograja se skladno z dopolnitvami iz pogoje ZVKDS OE Ljubljana rekonstruira na identični lokaciji.
