Datum: 20.2.2015

Naročnik: **ARCH studio d.o.o.**

**Poročilo o strokovnem pregledu  
materialno tehničnega stanja s  
predlogi za sanacijo objekta  
Vodnikova 5 v Ljubljani**

Delovni nalog: DN 2005461

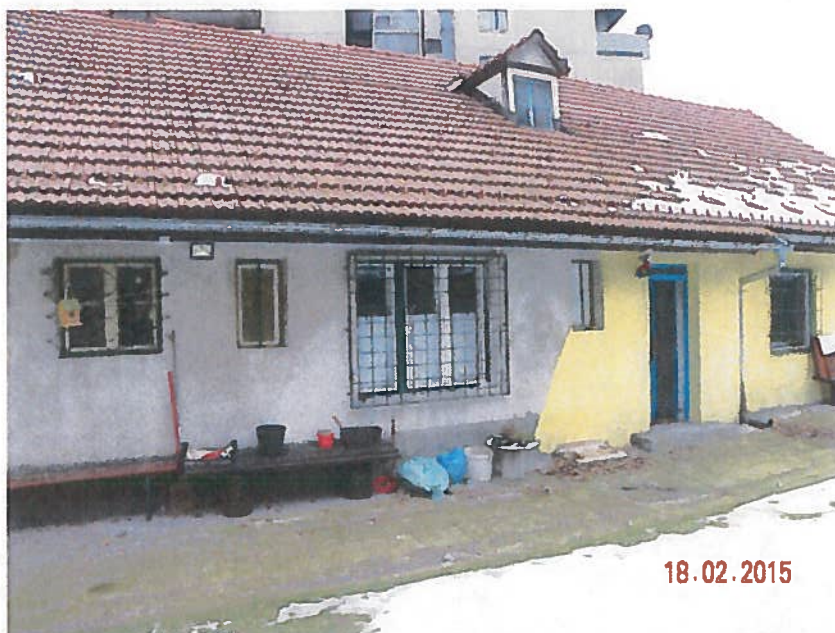
*Slika 4.3 JZ fasada  
(pritlični del je  
vkopan)*

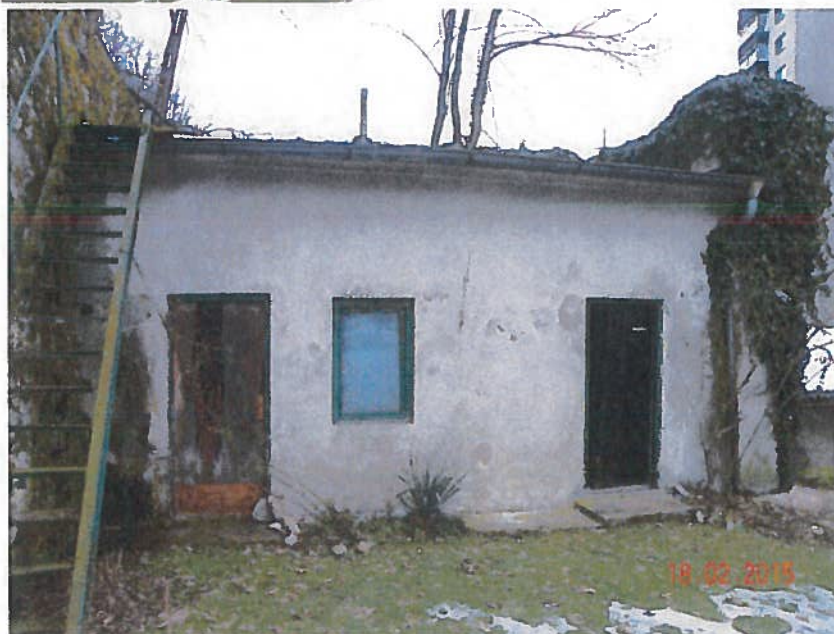
Pomožni objekt na vrtu je grajen z mešanimi kamnito-opečnimi zidovi, pri čemer je zaledna stena iz kamnitega zidu z velikimi kamni. Stena je znotraj prekrita z 6cm debelim porolitom. Oboki so opečni, precej propadajoči zaradi zamakanja in vlage. Na ravni strehi je položena bitumenska kritina (ki očitno pušča). Opečni obok ima natezno vez iz ploščatega železa, ki je močno korodirana. Tudi ta pomožni objekt potrebuje obsežno renovacijo, predvsem je potrebno ustrezno rešiti zamakanje s strehe in iz zaledne stene (pobočja).

*Slika 4.4 pomožni  
objekt na terasi  
vrta*

11. očistiti in protikorozijsko zaščititi natezno vez oboka pomožnega objekta;

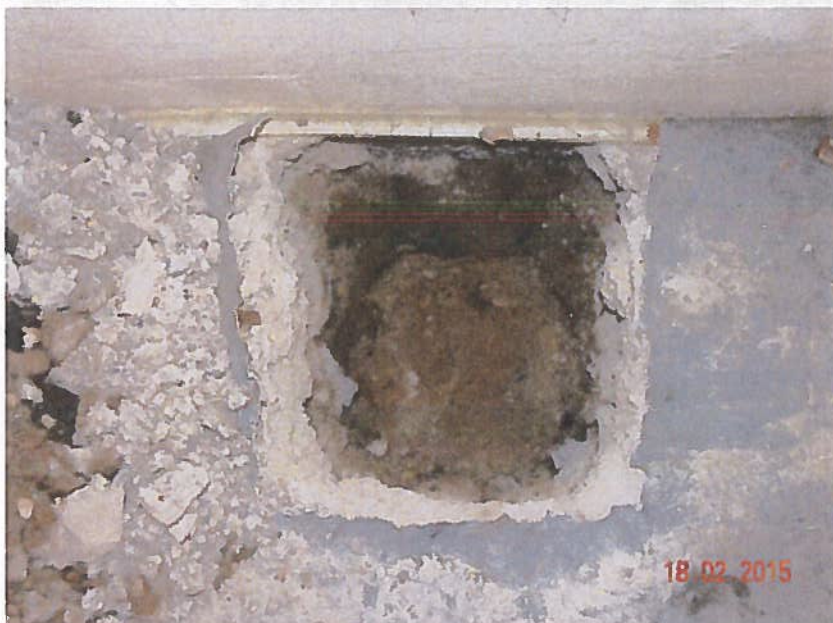
*Slika 4.13 sonda  
P-T2 tla znotraj*

V pritličju smo tako z zidnimi sondami P-Z1 do P-Z3 ugotovili opečne zidove oziroma mešan kamnito-opečni zid. V pritličju je na veliko mestih viden vpliv kapilarne vlage oziroma zamakanja (izločanje soli na površino zidov). Nad približno polovico prostorov pritličja so izvedeni opečni oboki, drugod leseni stropovi. Preklade nad okni so najverjetneje opečni loki, kot je vidno na sondi P-Z3. Slike sond in poškodb so v prilogi fotodokumentacija. S sondo na zunanji strani pritličnega zidu (T1) smo ugotovili, da je globina temeljenja cca 85 cm. Temelji so kamnita zložba v širini pritličnega zidu, brez drenaže ob objektu. Zaradi tega na več mestih prihaja do zamakanja pritličnih zidov. S talno sondo znotraj objekta (T2) smo ugotovili sestavo tal – linolej, estrih, toplotna izolacija (ta je bila popolnoma premočena), bitumenska hidroizolacija in podložni beton na nasutju.

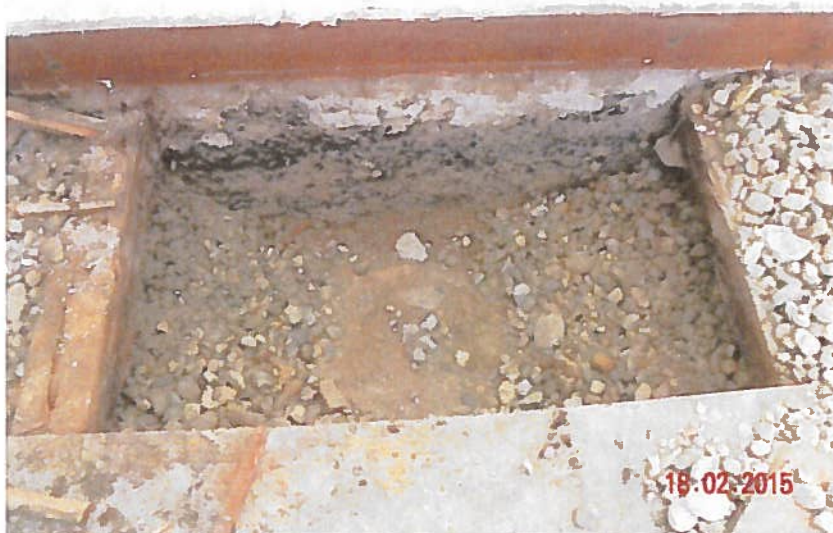
*Slika 4.17 sonda  
N-S1 strop nad  
obokom pritličja*

V nadstropju smo na treh mestih odprli stropne konstrukcije, da smo določili sestave stropov na mestih 1N-S1 (parket, deske, nasutje, opečni obok), 1N-S2 (parket, deske, nasutje, zložen tramovni strop) in 1N-S3 (parket, deske, nasutje na deskah med tramovi). Podobna kot S3 je tudi struktura stropne konstrukcije nad nadstropjem, kar smo pregledali v mansardi na mestu 1N-S4. V mansardi smo ugotovili tudi slabše izdelano preklado nad oknom – enostavno postavljeno iz dveh desk in na to zložene opeke (za razliko od opečnih lokov v spodnjih nadstropjih).

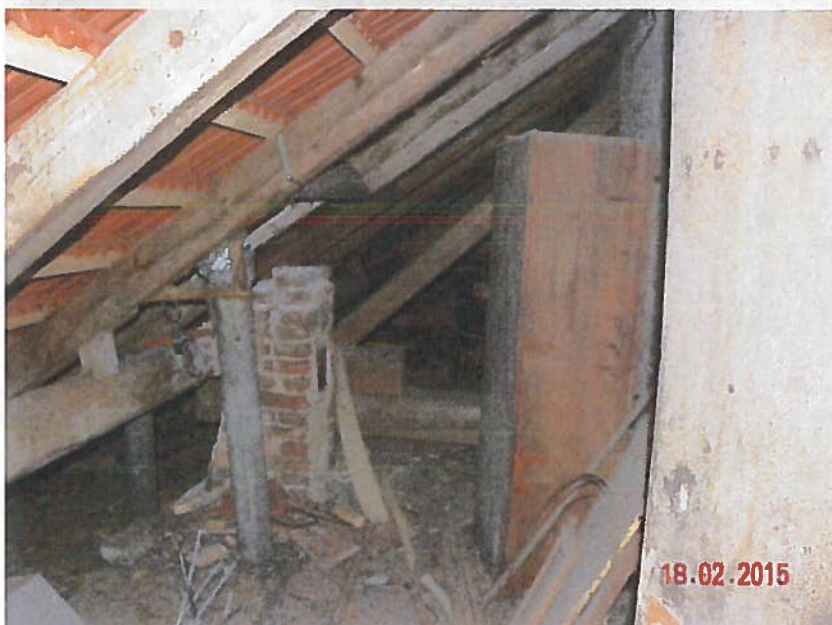
*Slika 4.28 ostrešje*

Ostrešje stavbe je staro, ter zvito – deformacije so vidne. Izvedeno je sicer novo letvanje za novo opečno kritino. Zidovi in stiki zidov ter ostrešja v mansardi so močno razpokani, na več mestih je videti sledove zamakanja s strehe. Glede na ugotovljeno stanje, celotna mansarda potrebuje obsežno renovacijo.
