Datum: 29.8.2016

Investitor: **FESTIVAL LJUBLJANA**  
Trg francoske revolucije 1  
1000 LJUBLJANA

Projekt: **Poročilo o pregledu stanja jeklene  
in betonske nosilne konstrukcije  
ter geomehanski pregled temeljev  
in pomičnega odra za potrebe  
sanacije strehe poletnega  
gledališča ljubljanskih Križank**

Center: **CENTER ZA GEOTEHNIKO IN GEOLOGIJO**

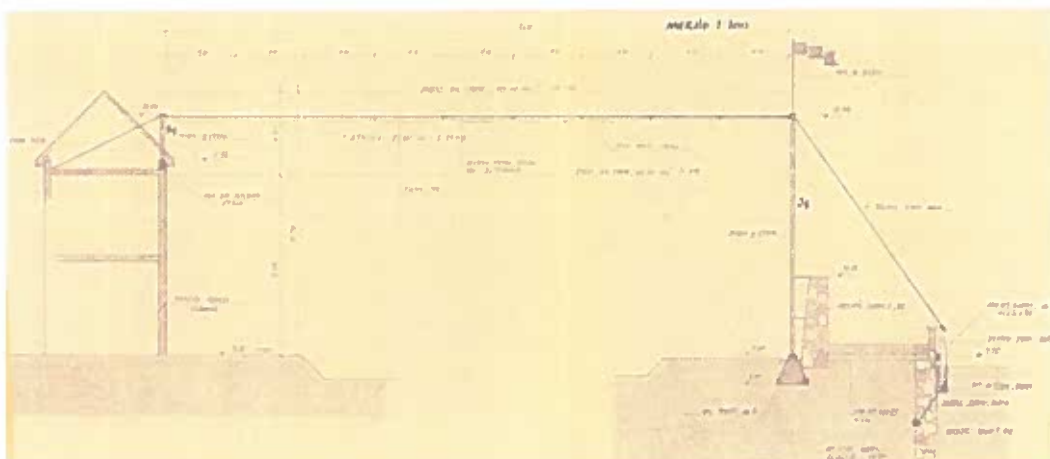
Slika 1: Prikaz konstrukcijskega sistema. Glavni nosilni sistem sestavljajo glavna nosilna jeklena vrv s priključki, sistem sidranja nosilne vrvi v stavbo SŠOF na severni strani ter sidrani stebri na južni strani (vir: št.proj. 208-64, 1964).

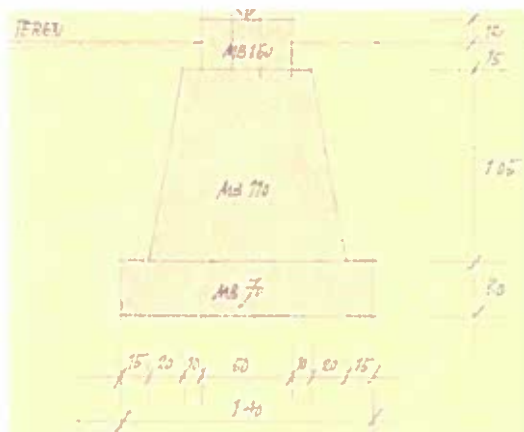
Slika 4: Sondažni izkop SI-4

Za potrebe preverbe stanja temeljev pod jeklenimi nosilci, na severni strani poletnega gledališča Križank, smo izvedli sondažni izkop (SI-4). Strojni izkop je bil narejen do globine ca 1,20 m pod terenom, ker smo prišli do 0,15 m temeljne razširitve oz. temeljne pete. Pri izkopu je bilo ugotovljeno, da je oblika in višine temelja skladna s projektom št. 208-64 (1964). Slednje je razvidno iz Slike 4 in Priloge 1.2 (slika 4). Vidnih poškodb, razpok ali drugih anomalij pri izkopu nismo opazili. Ob temelju se, pod koto terena, nahaja umetno nasutje (NA) iz zameljenega do peščenega proda, opeke in drugih gradbenih odpadkov, rjave barve in v rahlem konsistenčnem stanju. Izkop smo zaključili na koti temeljne pete.

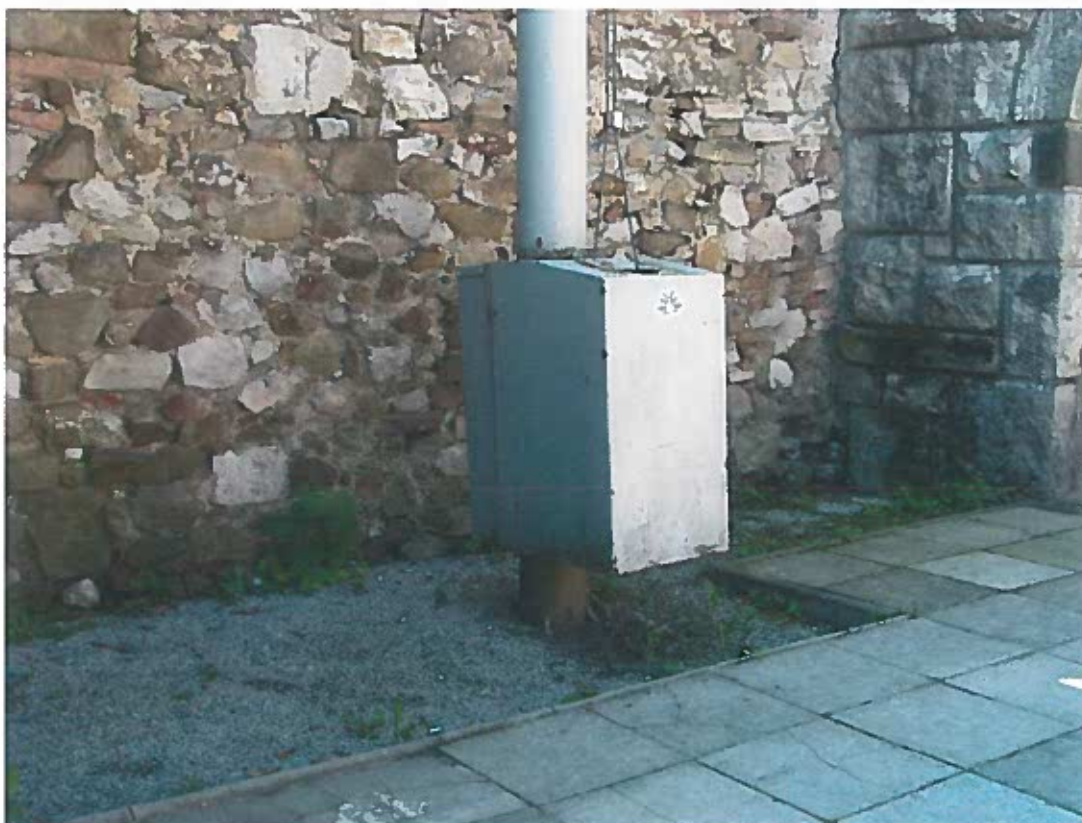
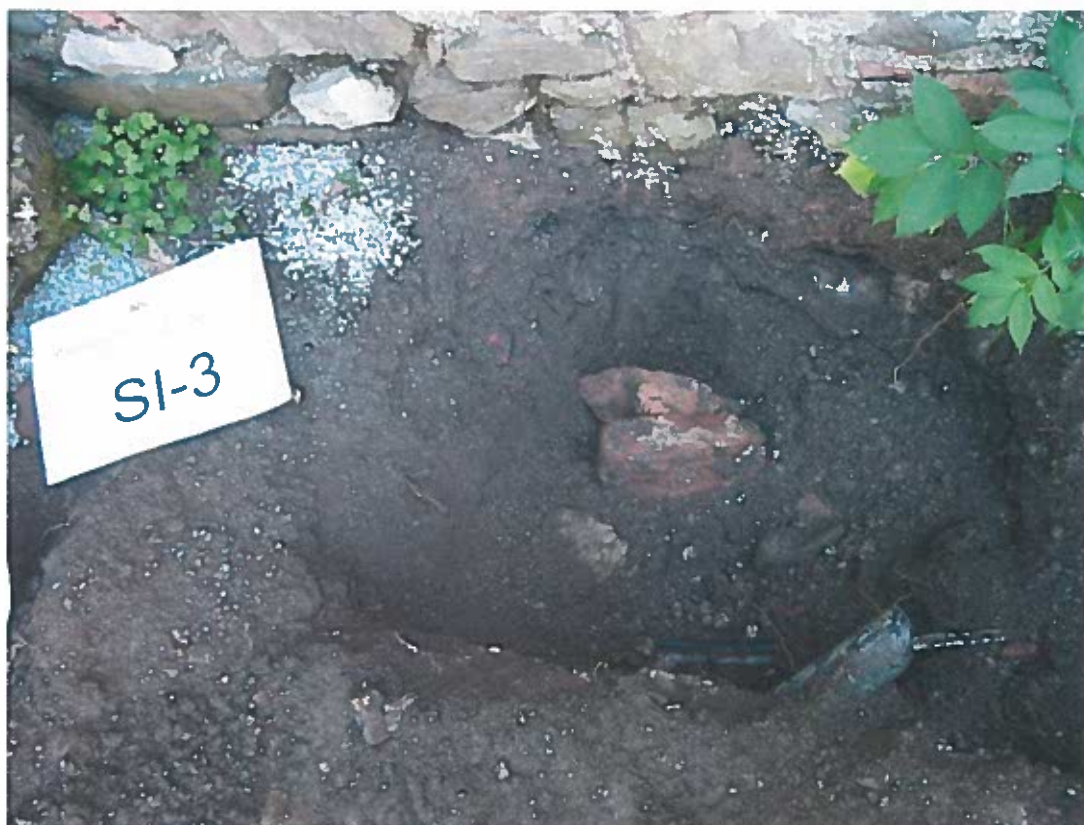
Slika 2: Sondažni izkop SI-2

Podobno kot pri SI-1, je bil betonski nosilec grajen v več fazah oz. v različnih časovnih obdobjih. Med pregledom smo ugotovili, da znaša debelina betonske zaščite jeklenega nosilca MB 160 cca 0,15 m. Na njej je opaziti močno površinsko razpokanost, ki je posledica vremenskih sprememb. Razpokana betonska obloga ne služi več v celoti svojemu primarnemu namenu, zato jo je potrebno sanirati. V nadaljevanju, na betonskem nosilcu debeline cca 0,38 m, ni opaziti večjih razpok. Betonski nosilec je homogen. Homogenost in dobra ohranjenost temelja se nadaljuje tudi cca 1,70 m pod terenom. Ob temelju se, pod koto terena, nahaja umetno nasutje (NA) iz zameljenega do peščenega proda, opeke in drugih gradbenih odpadkov, rjave barve in v rahlem konsistenčnem stanju. Temeljnih tal med izkopom nismo dosegli.

4. V območju izkopa SI-2, smo opazili poškodbe betonske zaščitne obloge, na zgornjem robu betonskega nosilca. Betonska obloga, ki je narejena z namenom protikorozijske zaščite jeklenega nosilca, ne služi več v celoti svojemu primarnemu namenu, zato jo je potrebno sanirati. Površinske poškodbe, ki so posledica erozijskih procesov, so vidne tudi na ostalih betonskih nosilcih.

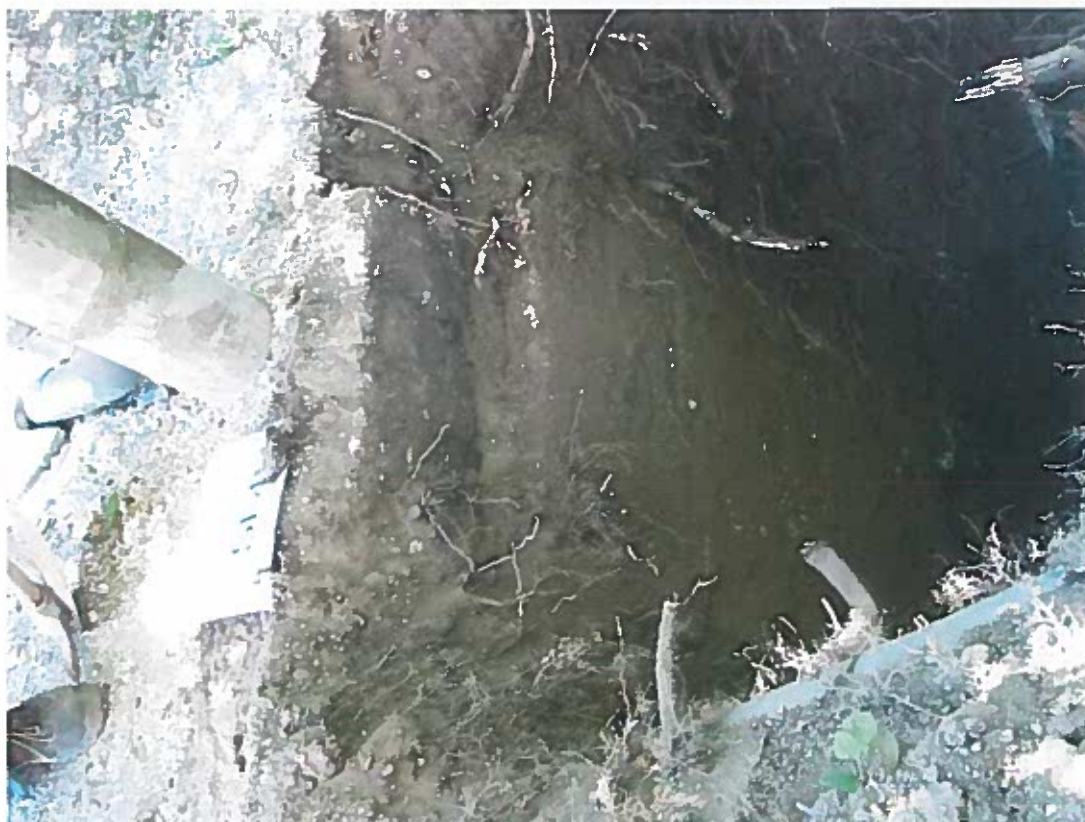
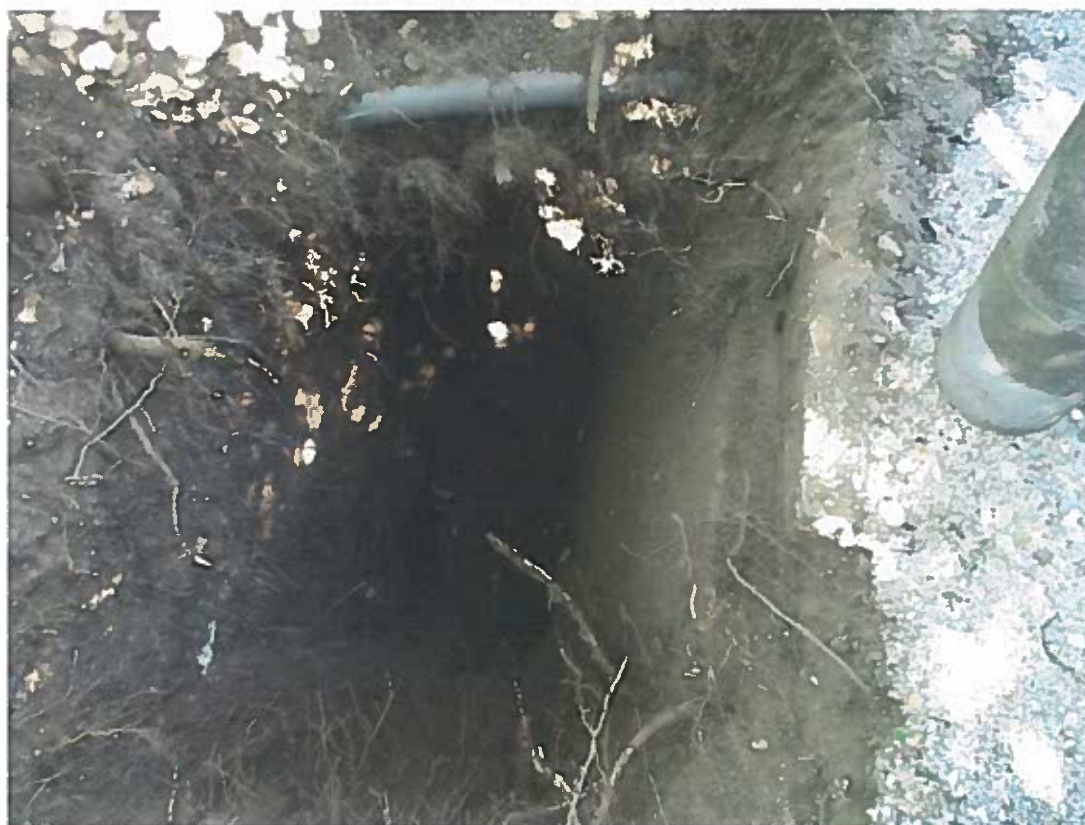
Slika 3: Sondažni izkop SI-3

Sondažni izkop (SI-3) je bil izveden znotraj starega obrambnega zidu Križevniškega samostana na južni strani, in sicer ob vertikalnem jeklenem stebri, kar je razvidno iz Priloge G.1. Med sondažnim izkopom, na globini cca 0,4 m, smo naleteli na komunalne vode. Izkop se je zaradi varnosti na tej globini zaključil.

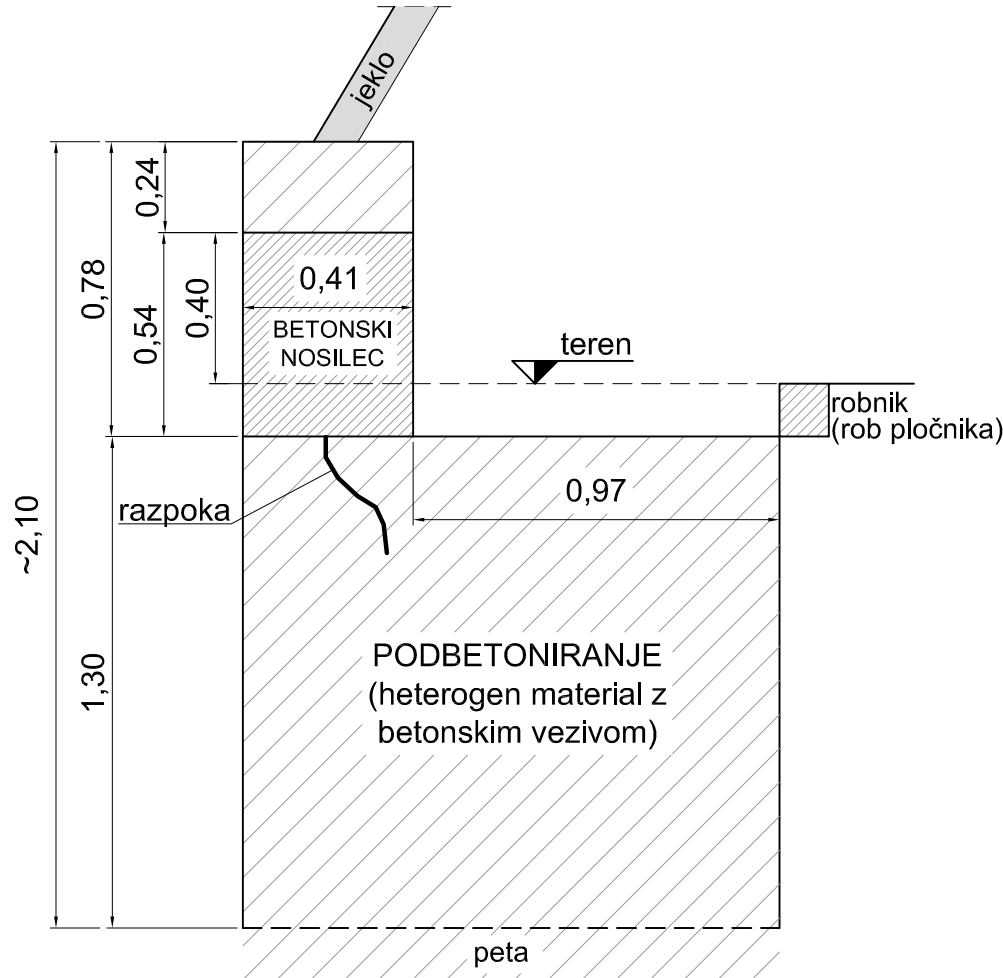
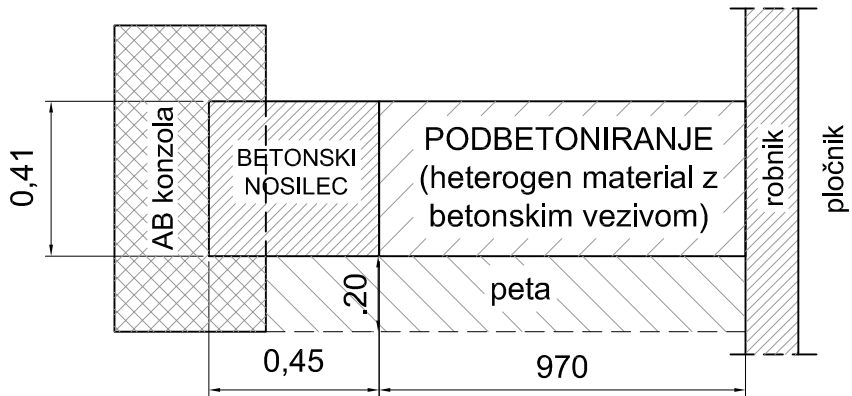
SONDAŽNI IZKOP  
SI-1

Med pregledom sondažnega izkopa smo ugotovili, da je betonski nosilec grajen večfazno. Na sliki 2 (levo) je vidno naknadno dobetoniranje (debeline cca  $0,24 \text{ m}$ ) na mestu največjega prečnega prereza sidrnega konzolnega nosilca. V nadaljevanju je betonski nosilec (debeline cca  $0,54 \text{ m}$ ) v dokaj homogenem stanju brez vidnih večjih razpok. Na globini cca  $0,14 \text{ m}$ , pod terenom, se nahaja stik med betonskim nosilcem in podbetonom, ki je zelo plastovit in zgrajen iz heterogenega materiala. Na globini cca  $1,40 \text{ m}$  pod terenom se nahaja  $0,20 \text{ m}$  široka temeljna peta. **Lokalno je, na stiku betonskega nosilca in podbetoniranega dela, opaziti večjo razpoko, slika 2 (desno). Podbetoniran del betonskega nosilca in vse stike na temelju je potrebno sanirati.**

3. Pri pregledu izkopa SI-1 smo opazili poškodbo na stiku betonskega nosilca in podbetoniranega dela. **Vse poškodovane in dotrajane stike na betonskih nosilcih in temeljih je potrebno sanirati.**

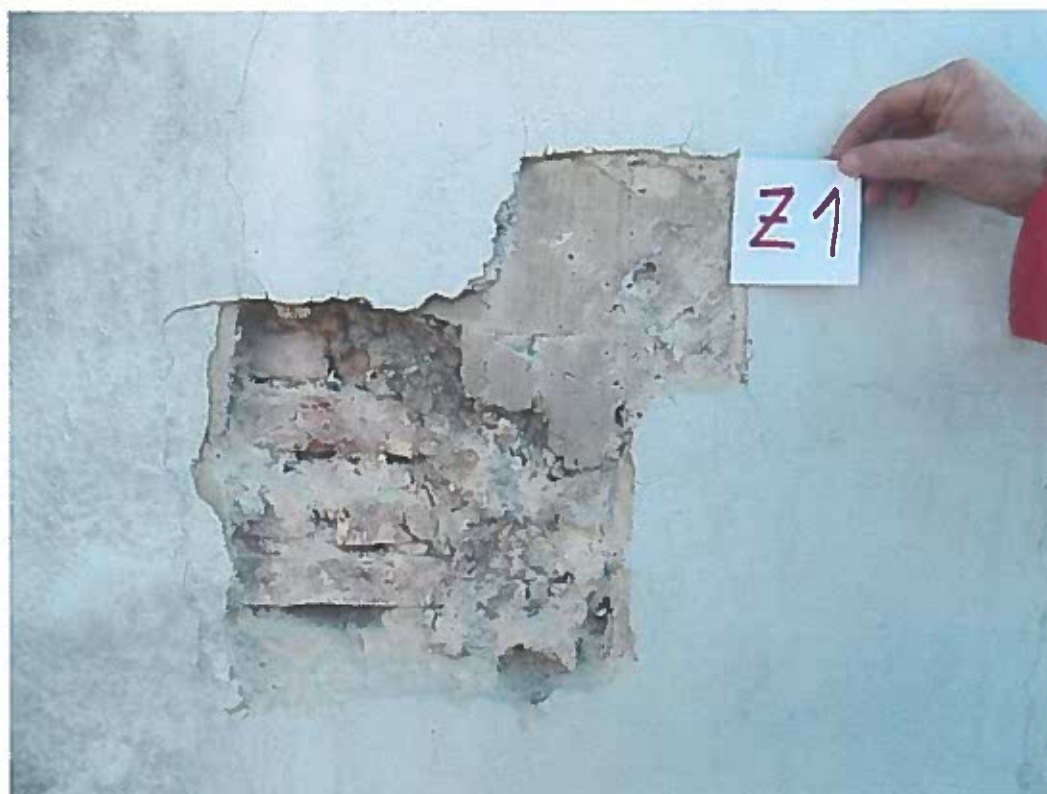
**Slika 2:** Zidna sonda Z1

- opeka: stari format
- malta-apnena: 0.7-1MPa
- trdnost betona:  $\bar{x}$ =47.3MPa
- armtura: nearmirano do globine 5cm

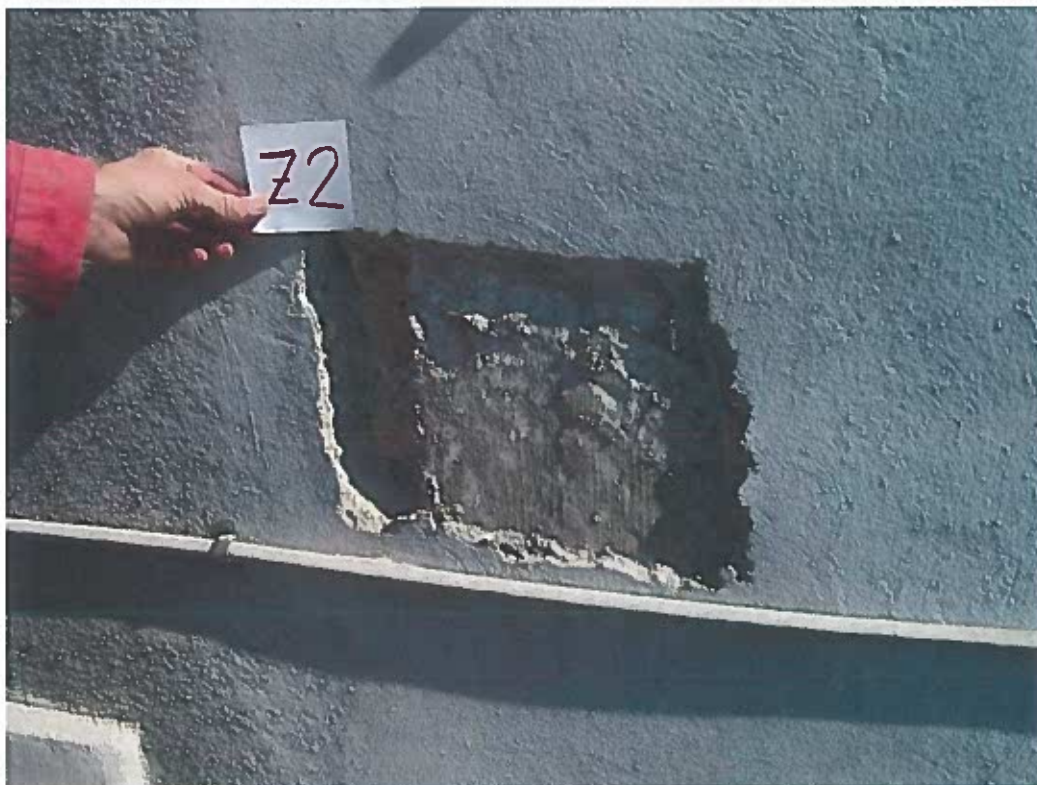
**Slika 3: Zidna sonda Z2**

- opeka: stari format
- malta-apnena: 0.7-1MPa
- trdnost betona:  $\bar{x}$ =58.2MPa
- armtura: nearmirano do globine 5cm

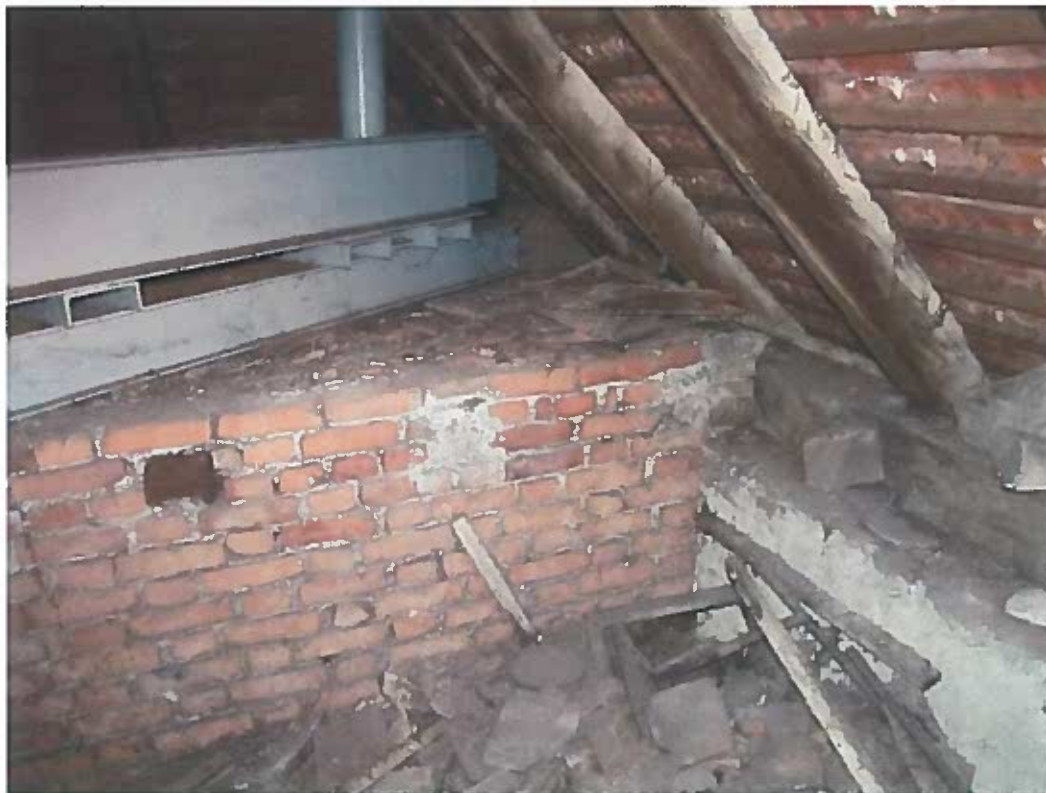
Sidrišče stebrov je izvedeno z več jeklenimi profili brez pravega trenda namestitve. Razporeditev in število profilov daje vtis, da stebra na mestu drži lastna teža profilov. Ti so na območju stebra S9 večinoma le položeni na osnovno zidano konstrukcijo, vanjo pa le mestoma vgrajeni/vpeti. Na mestu stebra S6 so jekleni profili vgrajeni v zidovje na več mestih, vendar globine vpetja nismo preverjali, saj le ta niso bila poškodovana.

**Slika 14:** Ostrešje na mestu sidrišča S9

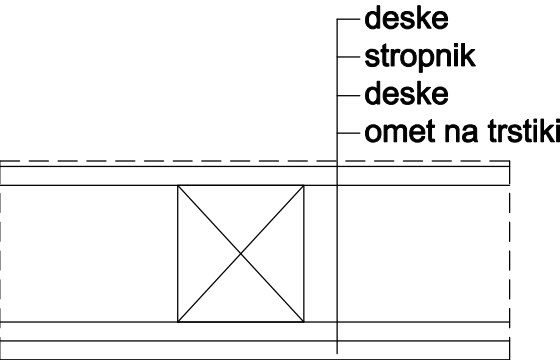
S3 - Sonda na stropu

Leseni stropniki ne opravljajo nosilne funkcije.

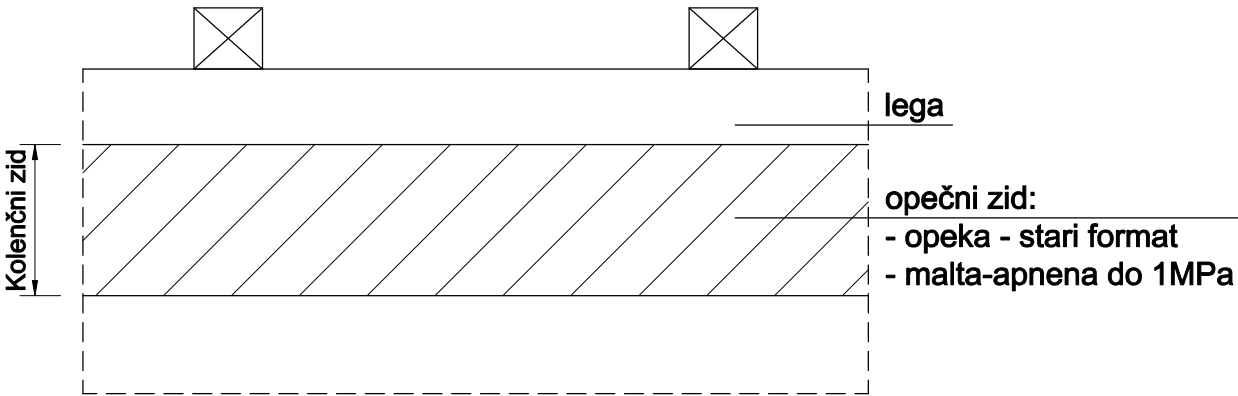
S6 - Sonda na kolenčnem zidu

Jeklena konstrukcija le lokalno v stiku z zidovino.

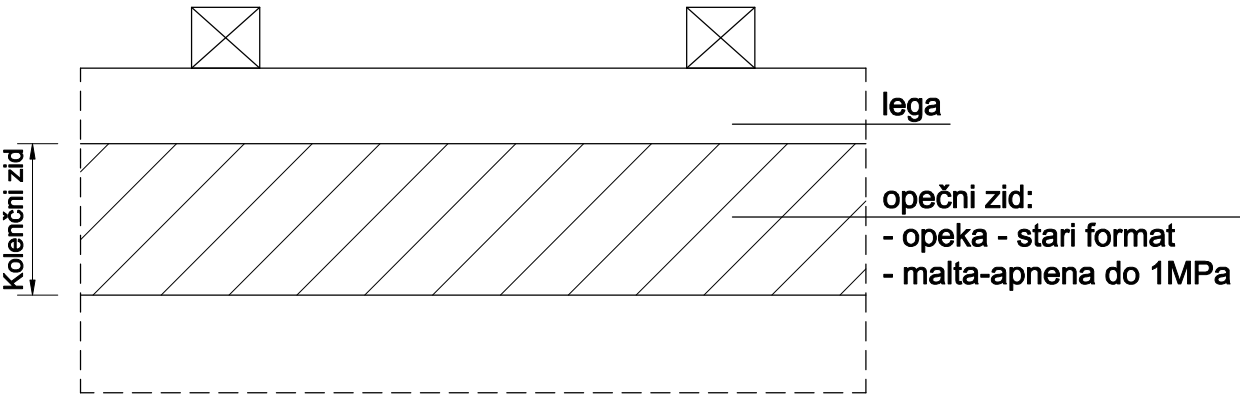
S8 - Sonda na kolenčnem zidu

Jeklena konstrukcija le lokalno v stiku z zidovino.

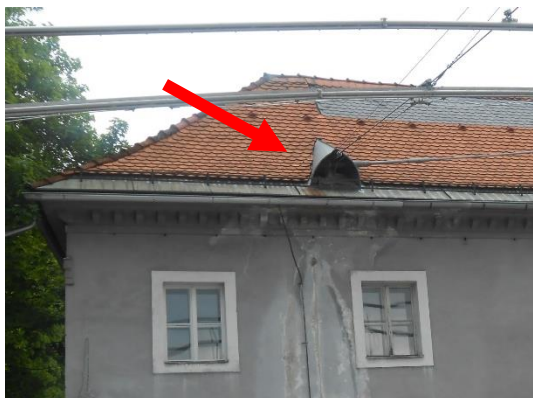
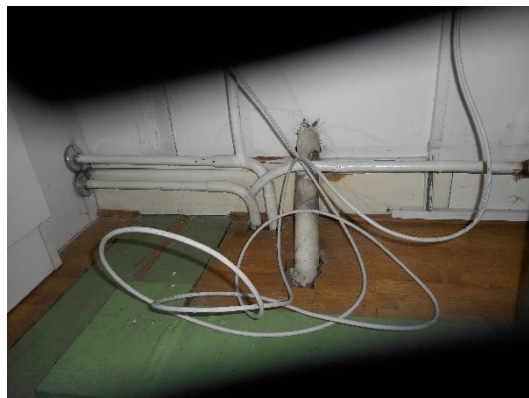
Vertikalna nosilna konstrukcija s stebrom S3 je z dvema zategama (Z3.1 in Z3.2) zasidrana na objekt šole v Križankah. Med izrednim pregledom (Poročilo P-30088-2, IMK Ljubljana, maj 2016) nismo odkrili poškodb na obstoječi vertikalni konstrukciji. Ocenjujemo, da tudi podporna nosilna konstrukcija ni poškodovana.

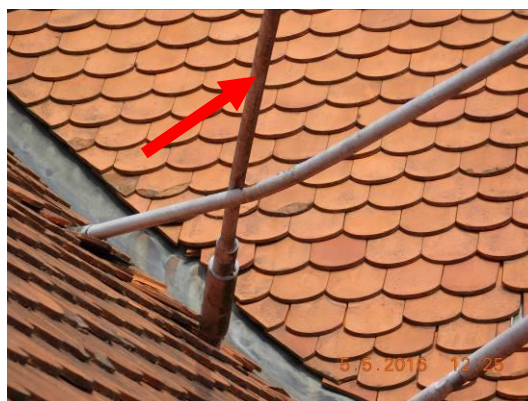
Slika 18 (steber S7)

Vertikalna nosilna konstrukcija s stebrom S7 je z eno zatego zasidrana na objekt šole v Križankah. Steber je porušen, zatega je bila odrezana ob demontaži poškodovane platnene strehe. Ob vpetju stebra nismo opazili poškodb. Na podporni konstrukciji za sidra in na mestu pritrditve sider nismo opazili poškodb.

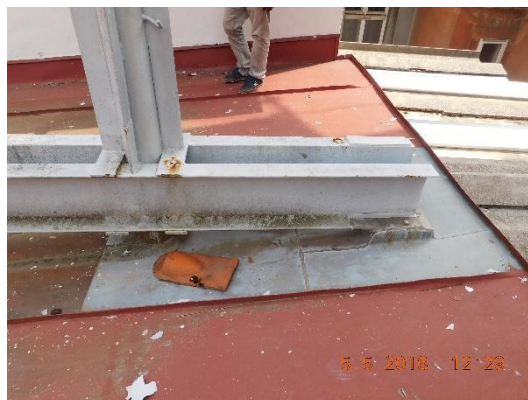
Slika 22 (steber S8)

Vertikalna nosilna konstrukcija S8 je s tremi zategami (Z8.1, Z8.2 in Z8.3) zasidrana na objekt šole v Križankah. Steber se je na vrhu plastificiral (nastala je t.i. »slonja noga«) in je porušen. Zategi Z8.1 in Z8.2 sta deformirani. Na podporni konstrukciji za steber in na mestu pritrditve stebra nismo opazili poškodb. Ravno tako nismo opazili poškodb na podporni konstrukciji za sidri Z8.1 in Z8.2. Jeklena podporna konstrukcija za sidro Z8.3 je deformirana.

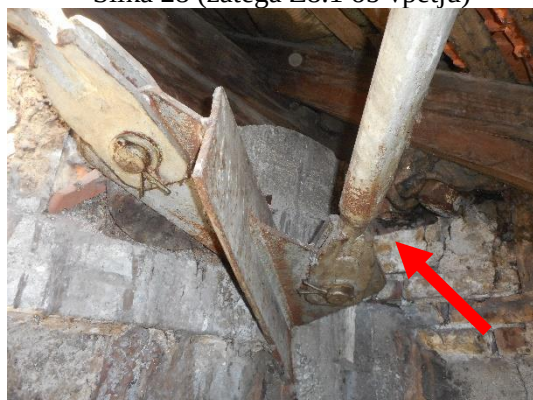
Slika 29 (zatega Z8.1 ob vpetju - razpoka)

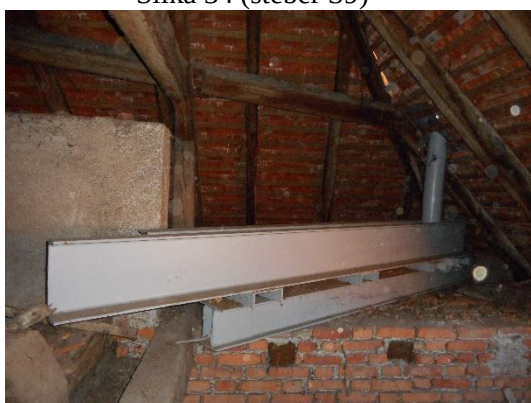
Slika 35 (steber S9)

Vertikalna nosilna konstrukcija S9 je z eno zatego zasidrana na objekt šole v Križankah. Steber je deformiran in je poškodovan. Na zategi nismo opazili poškodb. Na podporni konstrukciji za steber in na mestu pritrditve stebra nismo opazili poškodb. Ravno tako nismo opazili poškodb na podporni konstrukciji za sidra in na mestu pritrditve sidra za stebra.
