Preliminarno hidrogeološko poročilo in poročilo o plazljivosti za OPPN občine Ljubljana št 184: Pod Šmarno goro

Delovno poročilo

Ljubljana, januar 2022

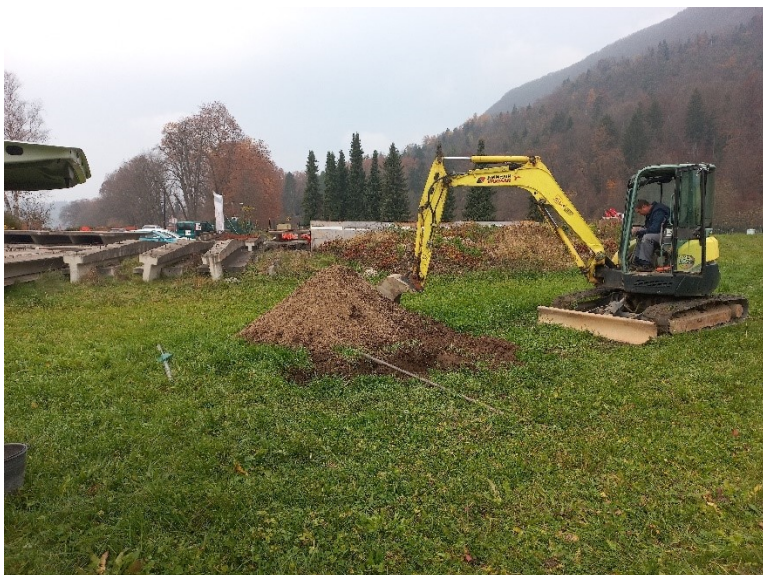
Slika 11. Izkop jaška J-2.

V jašek smo nalili ~ 3000 l vode. Nalivali smo s pretokom 2,5- 2,6 l/s (25l/10s, 25l/9,8s). Merjenje smo začeli ob 10:00 in ga končali ob 10:24, ko se je porušil večji del stene jaška. Med nalivanjem se je zaradi sestave zemljine večkrat porušila stena izkopa. Znatna porušitev je bila med prvim in drugim nalivanjem in pokoncu obeh nalivanj. Porušitev zemljine je nastala, ker je voda v izkopu poniknila iz sipke zemljine pa se voda zaradi vsebnosti drobnozrnatih zrn še ni zdrenirala in tako je zemljna sten izkopa ob »hitrem« upadu gladine v izkopu postala nestabilna.

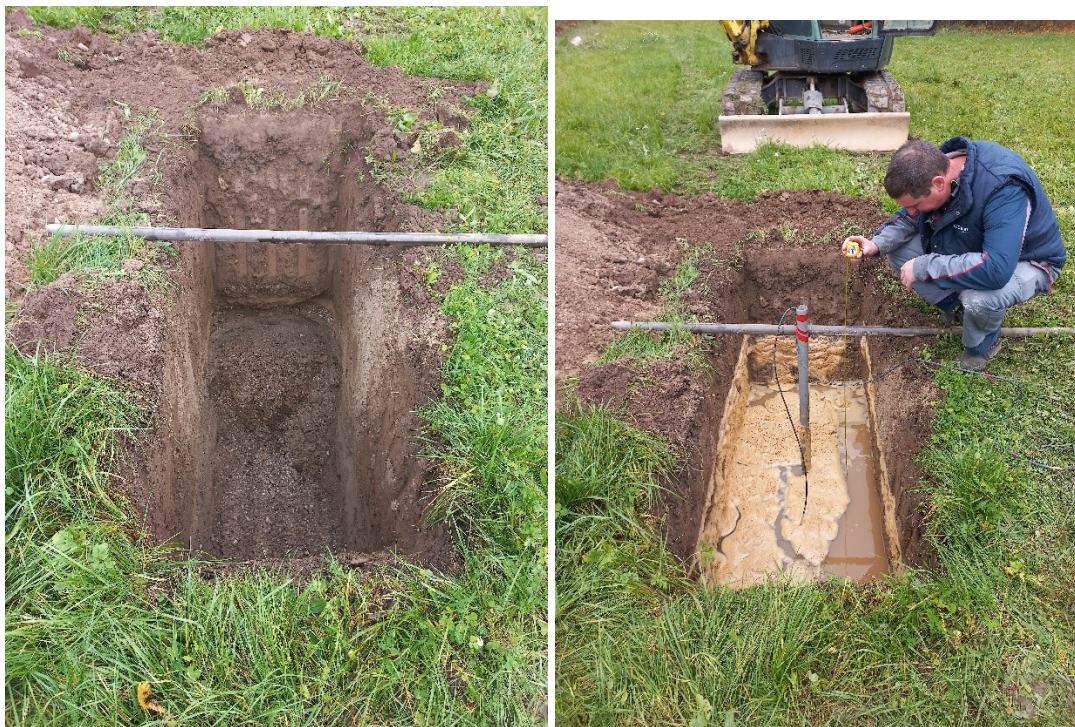
Skica 3 : Jašek J-2 izkopen do globine 1,95 m.

Skica 4 : Jašek J-2 po drugem drugo nalivanju.

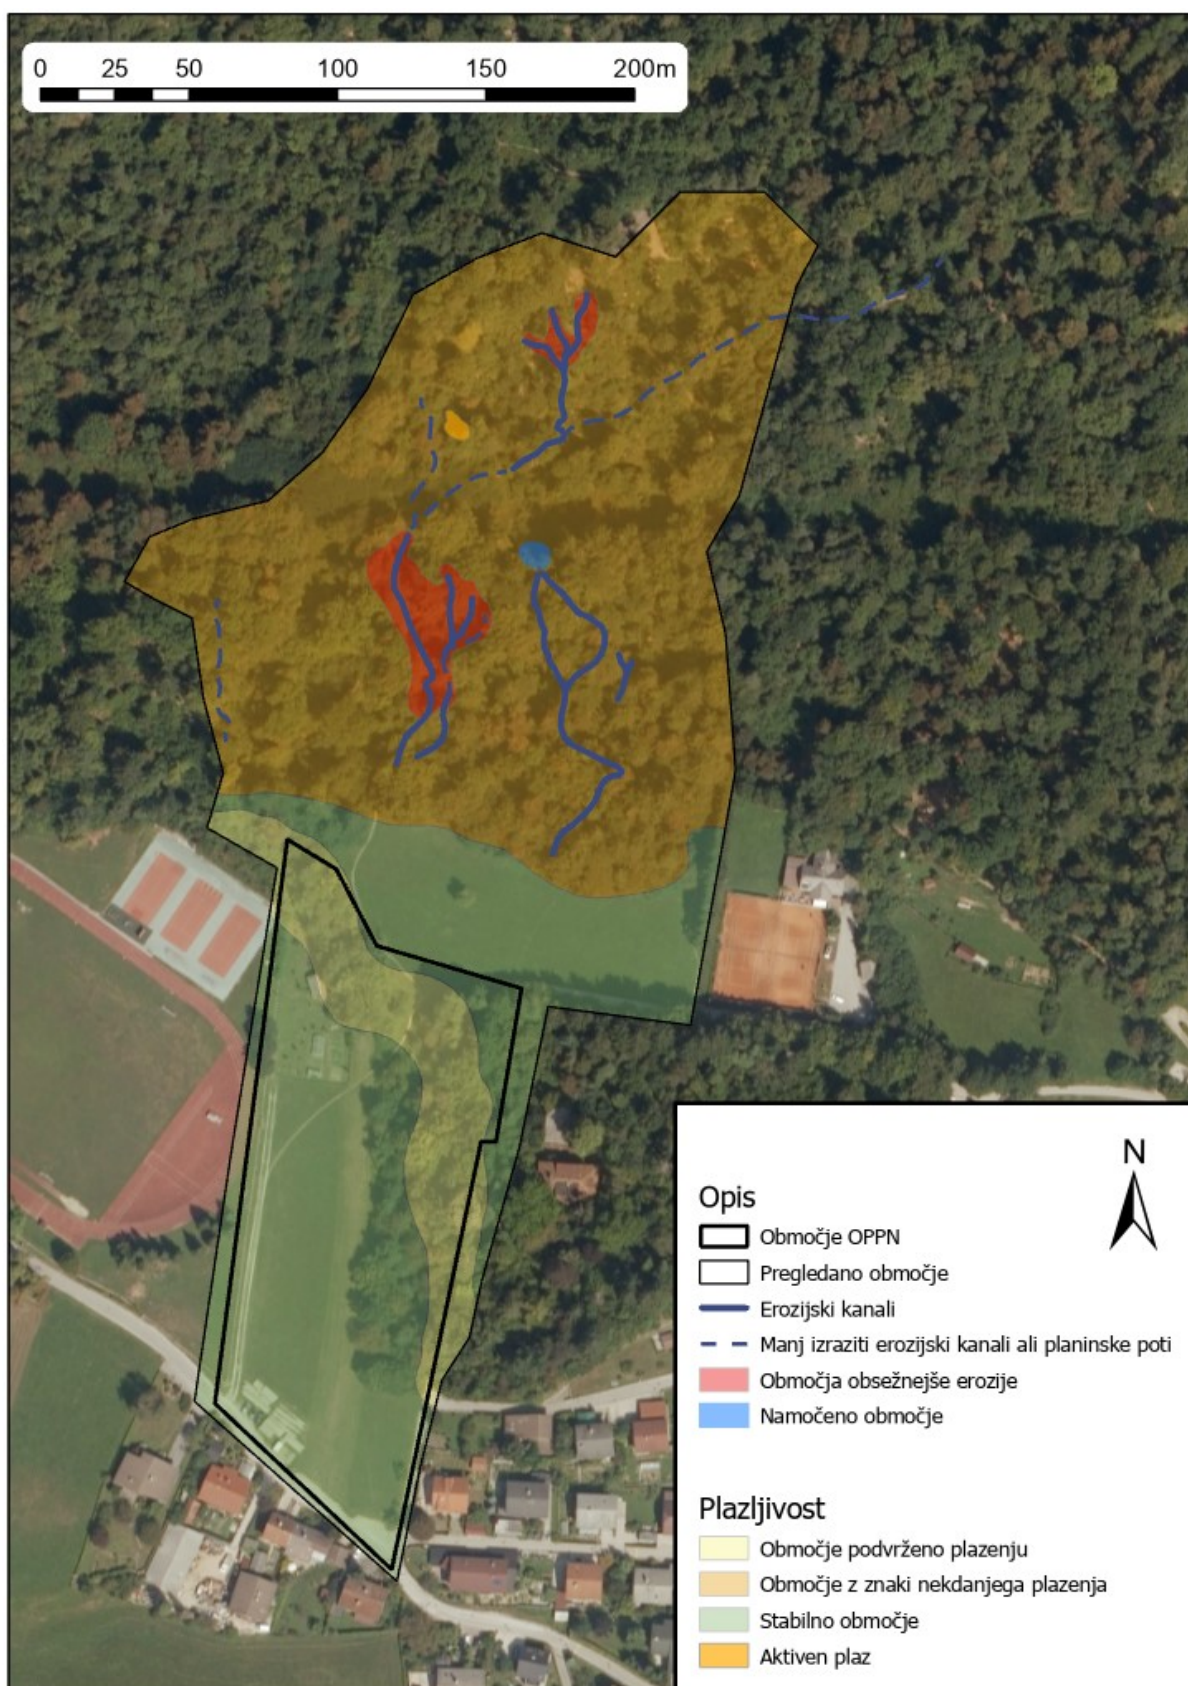
Slika 20: Območje predvidene gradnje ter območje terenskega ogleda z označenimi območji, ki so

stabilna, podvržena plazenju ali kažejo znake nekdanjega ali trenutnega plazenja (vir DOF podlage: Geodetska uprava RS). Z modro prekinjeno črto so označeni manj izraziti erozijski kanali ali planinske poti podvržene eroziji. Z modro polno črto so označeni izraziti erozijski kanali. Rdeči poligoni označujejo območja obsežnejše ploskovne erozije.

Območja, ki se nahajajo severno od predvidenega območja gradnje, so na slikah (Slika 19, Slika 20) označena z oranžno barvo. Zanje so značilni geomorfološki znaki nekdanjega plazenja ter nakloni okoli 20°. Območja označena z oranžno predstavljajo območja nekdanjega plazenja, kjer je verjetnost za ponovne premike pobočnih mas znatna, še posebej v primerih poseganja v prostor. Za večji del območja označenega z oranžno barvo so značilni erozijski pojavi, ki so pogosto vezani na obstoječe planinske poti ali izvire ter občasne vodotoke. Čeprav gradbeni posegi na teh območjih niso predvideni, se (še posebno ob padavinskih dogodkih z dolgo povratno dobo) vplivno območje erozijskih kanalov lahko razširi tudi na predvideno območje gradnje na zgornji terasi. V tem primeru lahko pride do razlivanja drobirja in vode, ki se prenašata vzdolž erozijskih kanalov ob večjih padavinskih dogodkih. Investitorjem svetujemo, da pri načrtovanju gradnje upoštevajo ustrezno odvodnjo meteornih voda iz zaledja, bodisi z ureditvijo odvodnih kanalov in dolvodno povezavo z obstoječimi grapami, bodisi z ustreznim ponikanjem.

prostor na tem območju za vsak objekt svetujemo podrobne geomehanske raziskave, s katerimi se bodo lahko projektirali tehnični parametri izkopov, nakloni brežin in pogoji temeljenja ter vsi potrebni tehnični ukrepi za stabilizacijo terena.

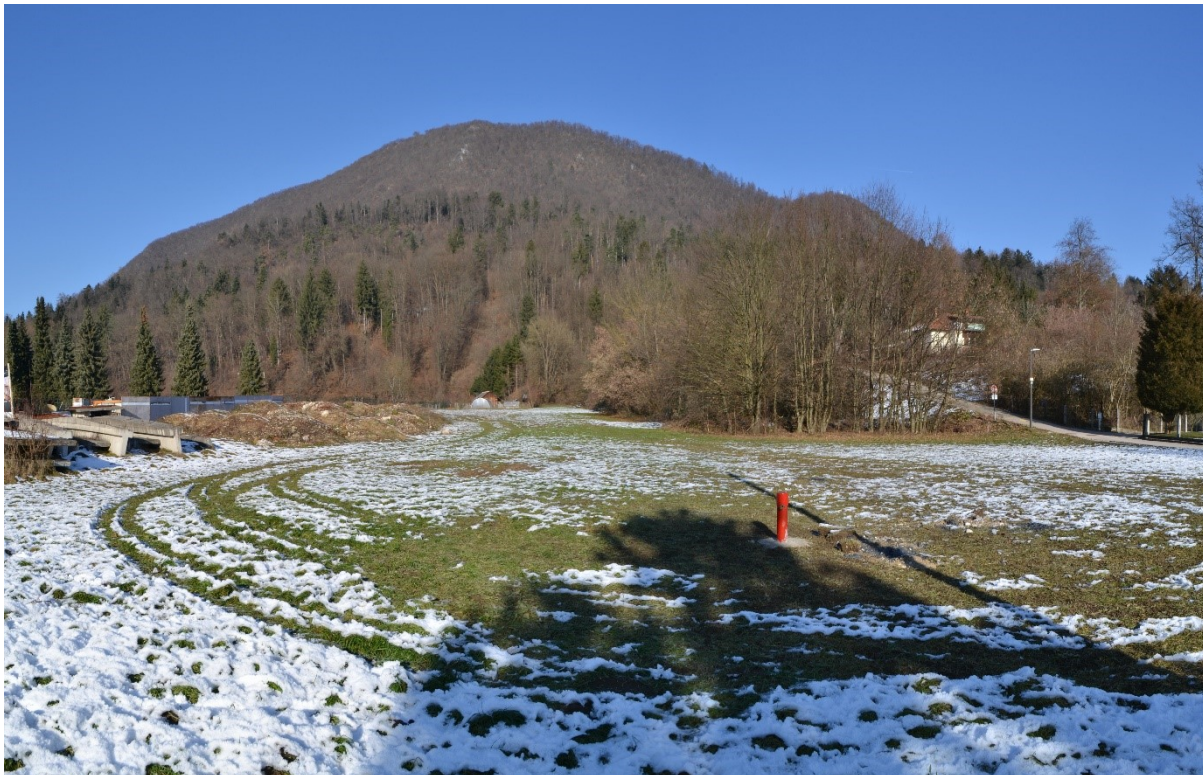
Fotografija 3: Območje predvidene gradnje. Na desnem delu slike je vidna Seunigova ulica in brežina pod njo (X: 458370, Y: 108536.556, pogled proti severu).

Večji del območja predvidene gradnje se nahaja na izravnanim stabilnem območju, kjer med terenskim ogledom niso bili opaženi znaki nestabilnosti (Slika 19 in Fotografija 3).

Izravnani deli teras v južnem in osrednjem delu pregledanega območja predstavljajo stabilna območja, ki so na Slika 19 in Slika 20 označena z zeleno. Zanje je značilna izravnana morfologija z zelo nizkimi nakloni pobočja (Fotografija 3). Verjetnost za pojav plazov in erozije na teh območjih je majhna.

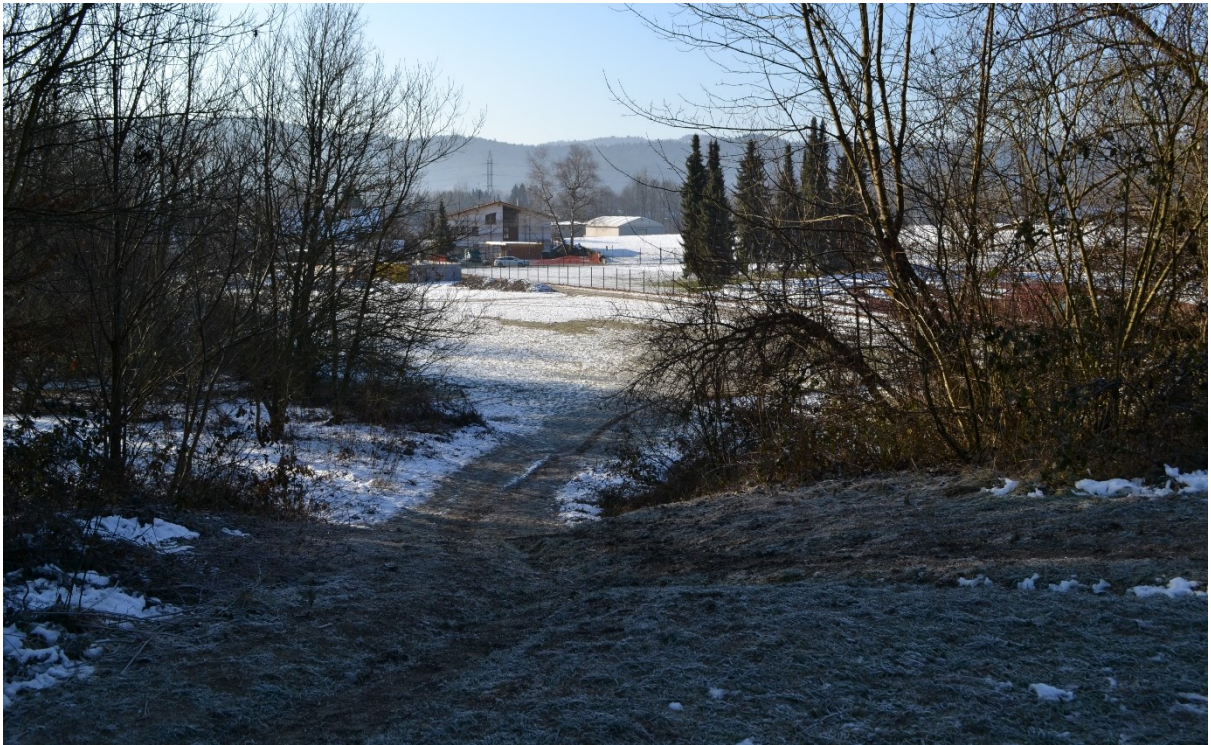
Večji del območja predvidene gradnje pokriva travnik - izravnavajo eno izmed teras reke Save (Slika 21). Zanj so značilni nizki nakloni okoli 1° . Skrajni severovzhodni del območja predvidene gradnje sega na rob višje (starejše) terase reke Save (Slika 19, fotografija 4 in fotografija 5), ki je prav tako pokrita s travnikom in ne presega naklona površja 1° . Na prehodu med obema terasama se nahaja brežina s povprečnimi nakloni med $15-20^\circ$, pri čemer se njen naklon viša proti jugovzhodu in najvišje vrednosti (med $25-30^\circ$) dosega pod Seunigovo ulico.

Fotografija 4: Pogled z višje terase na del območja, ki ga zajema OPPN (X: 458408, Y: 108708, pogled proti jugozahodu).

Z rumeno barvo so na Slika 19 in Slika 20 označena območja v neposredni bližini brežine med obema terasama. Ker ta območja gradijo slabo vezani sedimenti, hkrati pa se na njih pojavljajo srednji do visoki nakloni (15-30°), se ta območja lahko obnašajo kot nestabilna v primeru gradbenih posegov v prostor ali v primeru izjemnih vremenskih okoliščin. Poleg tega so na teh območjih bili opaženi posredni indikatorji pobočnih masnih premikov, zato pred posegi v

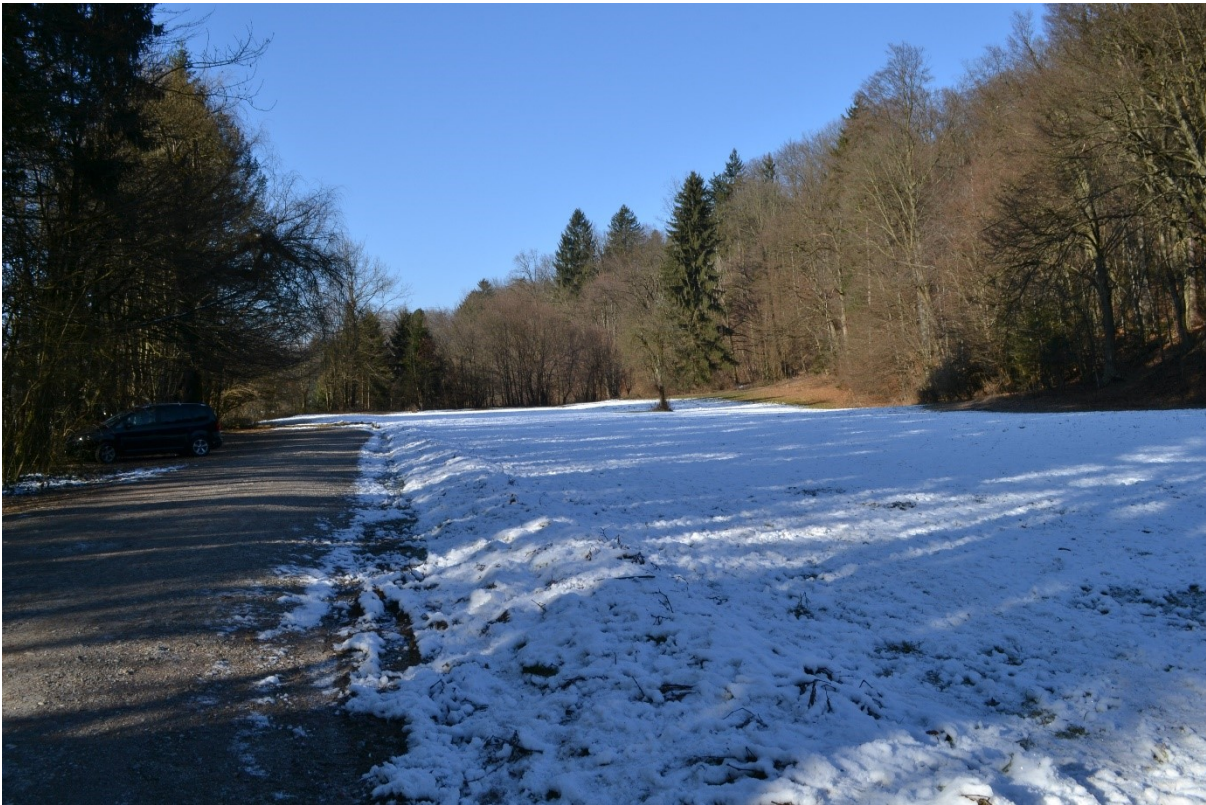
Območje severno od predvidene gradnje je precej bolj razgibano in strmo z povprečnimi nakloni okoli 20°. Večje območje izravnane terena se nahaja le na območju že omenjene višje terase (Slika 19, Fotografija 4, Fotografija 5). Severno od terase prevladujejo strma pobočja poraščena z gozdom (npr. Fotografija 11, Fotografija 13 in Fotografija 17) z redkimi izravnnavami (Fotografija 20). Pobočja so preprejena s številnimi pohodnimi potmi, ki vodijo na Šmarno goro.

Fotografija 5: Izravnavna na višji terasi (X: 458485, Y: 108697, pogled proti zahodu)
