# KONSERVATORSKI NAČRT

## Mapa 02: PREGLEDNICA SESTAVIN

Ljubljana - Hribarjeva vila

EŠD 14659

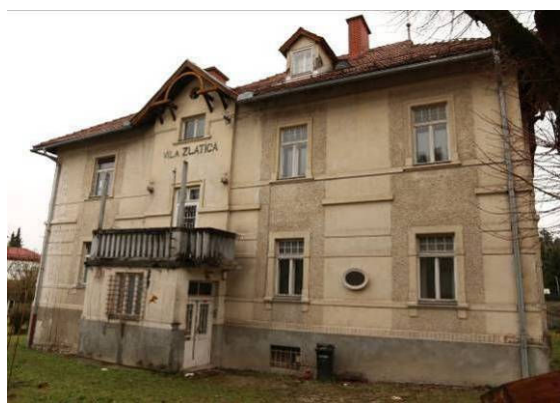
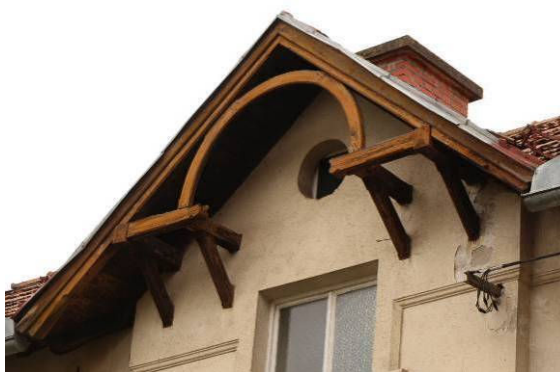
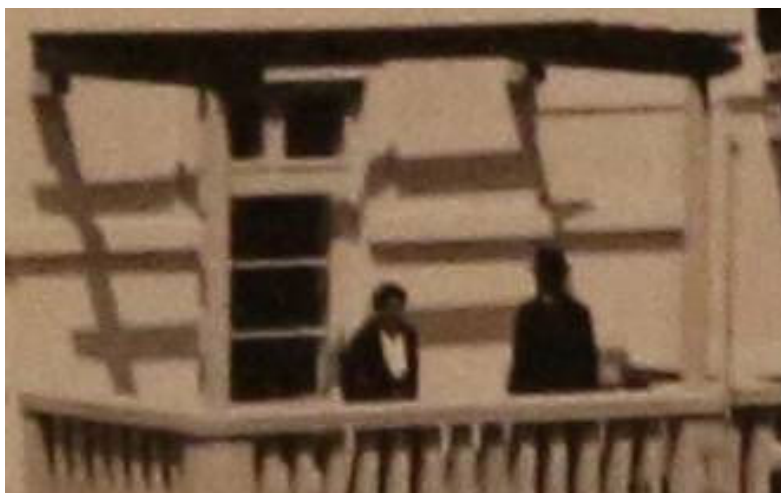
### V fasada

**Opis:** Štiriosno urejena vzhodna fasada je vhodna. Leta 1933 je bil v drugi osi (z leve) prizidan vhodni vetrolov, vrh katerega je balkon, dostopen s stopnišnega podesta med pritličjem in nadstropjem. Istočasno je bil na J strani dodan prizidek v višini preostale vile (prva os). Okenske osi so poudarjene s pasom rustikalnega ometa. Pred vhodom je bila leta 1996 nameščena spominska plošča, posvečena Ivanu Hribarju. Nad vhodom je napis Vila Zlatica, kakor je Hribar poimenoval vilo po svoji hčerki Zlatici.

**Ogroženost:** Neredno vzdrževanje, neustrezni posegi, vlaga.

Nad vhodnim prizidkom je bila na stebra in konzoli, ki sta še ohranjena, naslonjena lesena pergola (glej foto iz okoli l. 1936). Iz konzol do stebrov sta bila naslonjena dva močnejša nosilca, prečno pa na njiju naslonjenih 5 opornikov za zazelenitev. Pergolo se naredi novo po ohranjenih fotografijah. V zasaditvenem načrtu se predvidi plezalka, s katero se pergolo ozeleni.

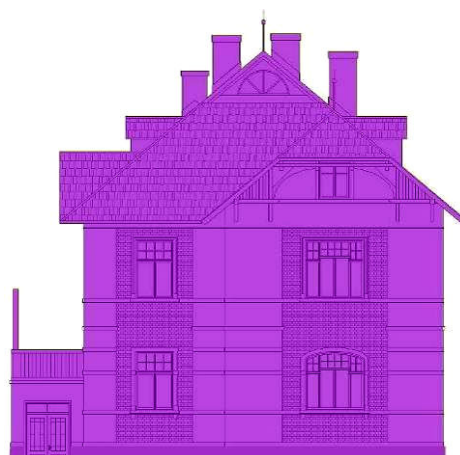
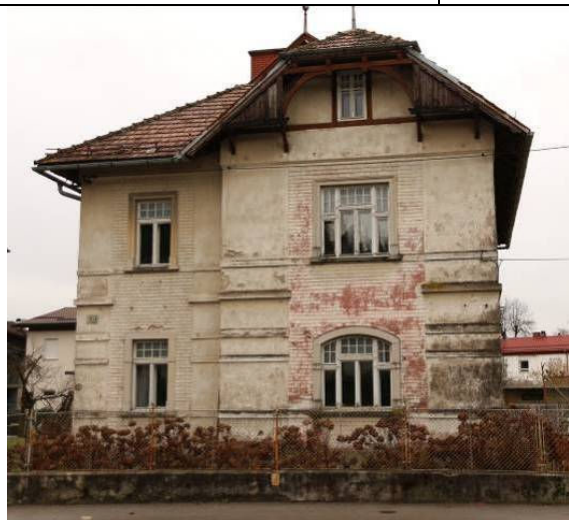
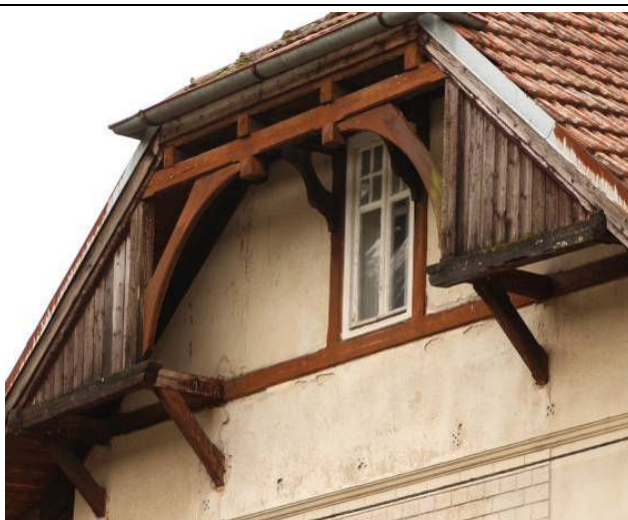
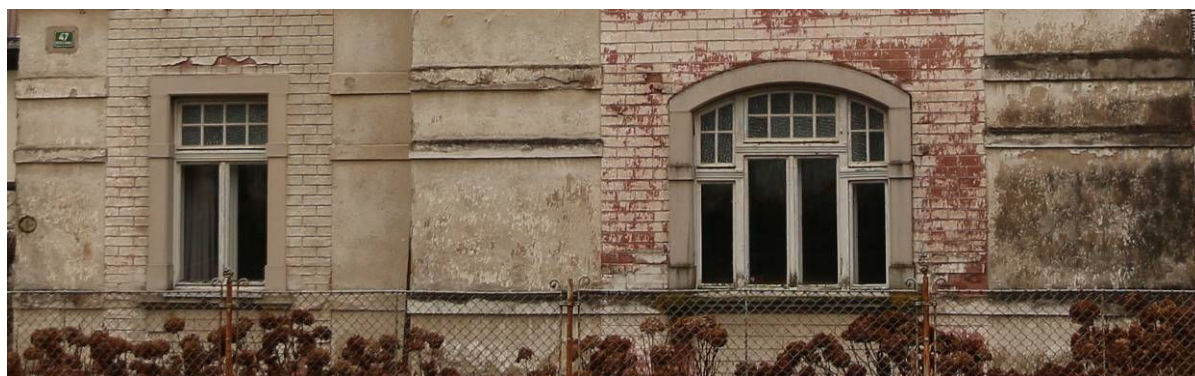
### S fasada

**Opis:** S fasada je nespremenjena še iz časa izgradnje vile. Ker gre za ulično fasado, je bila oblikovno in v materialih bogateje zasnovana. Dvoosna ureditev ja poudarjena z imitacijo opečne gradnje v ometu. Desni, nivojsko izstopajoči del fasade, je poudarjen s širšimi okenskimi odprtini in bogateje členjenimi okni. Nadvišan je s strešno frčado, poudarjeno z izstopajočim lesenim opažem in okrasno leseno konstrukcijo. Okenski okviri so za razliko od ostalih fasad iz umetnega kamna.

**Ogroženost:** Neredno vzdrževanje, neustrezni posegi, vlaga.

Fasada se ohranja taka kot je. Izvedejo se sanacijska dela, ki fasado ohranjajo v prvotnem stanju.

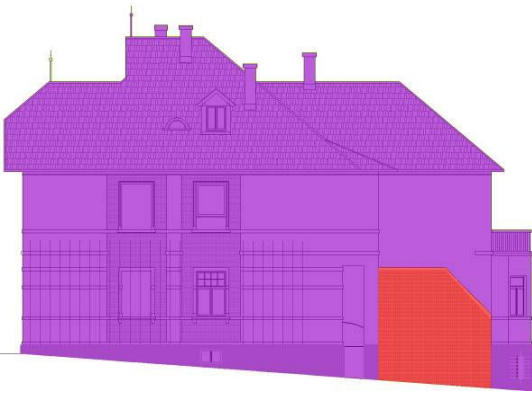
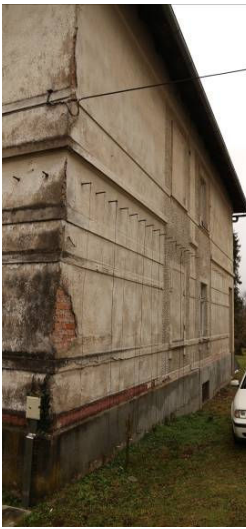
| <p><b>Opis:</b> Z fasada je bila prvotno sredinsko, dvoosno zasnovana. Po prizidavi prizidka in zaklonišča se je razmerje porušilo. Okenski osi sta poudarjeni s pasom rustikalnega ometa. Ker pa sta ob prizidku umaknjena iz ravnine osnovne fasade, iz ulične strani praktično nista vidna.</p> | |

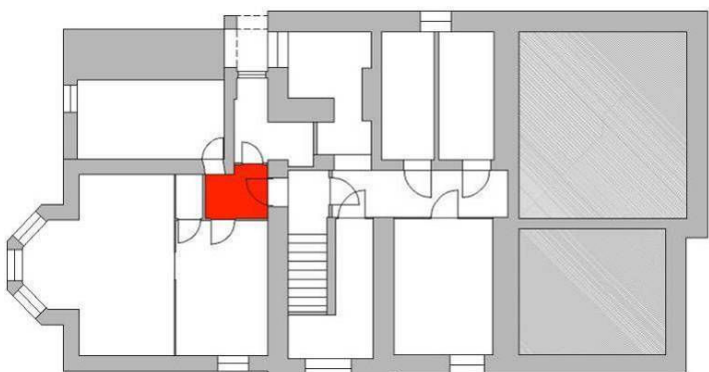
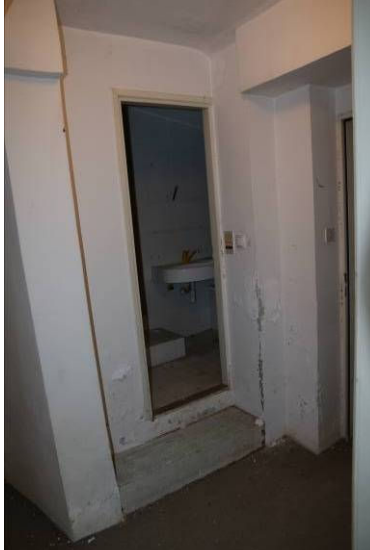
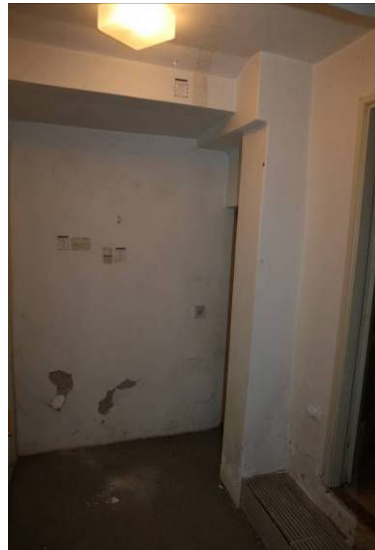
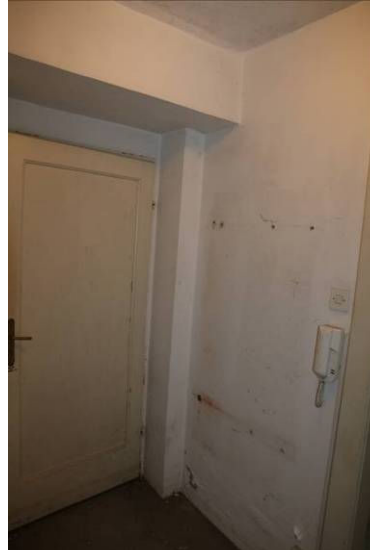
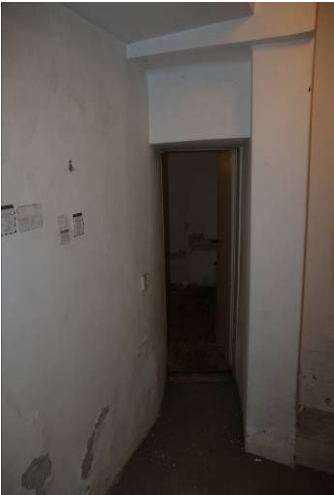
| <p><b>Opis:</b> Gre za predprostor kletnega stanovanja, ki je nastalo s prizidavo vile leta 1933. Iz prostora je vhod v kuhinjo, zaklonišče in kopalnico. Tlak je topli pod, položen na surovi beton. Na stenah in stropu (preklade) so vidne posledice večih predelav kletnih prostorov.</p> | | |

| <p><b>Usmeritve:</b> Prostor se ohranja tak kot je. Tlak se lahko uredi poljubno.</p> | | |

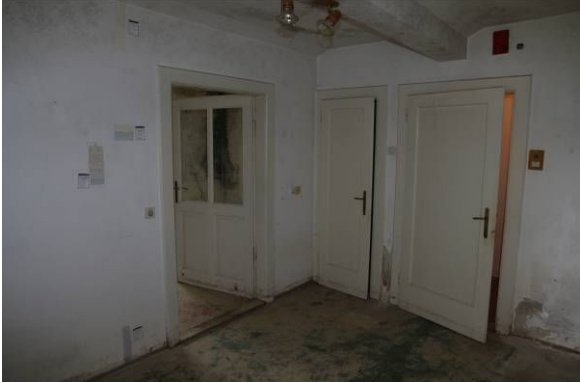
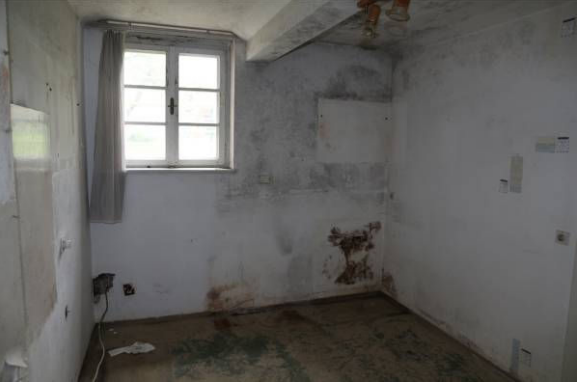
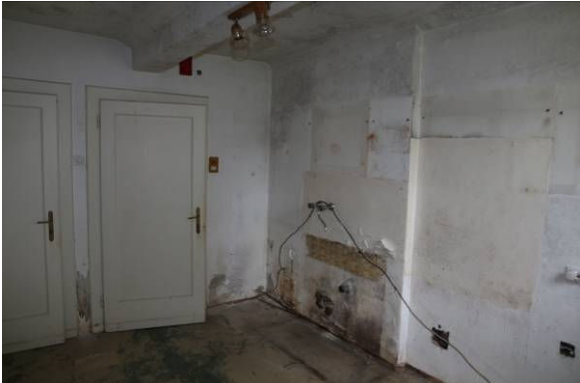
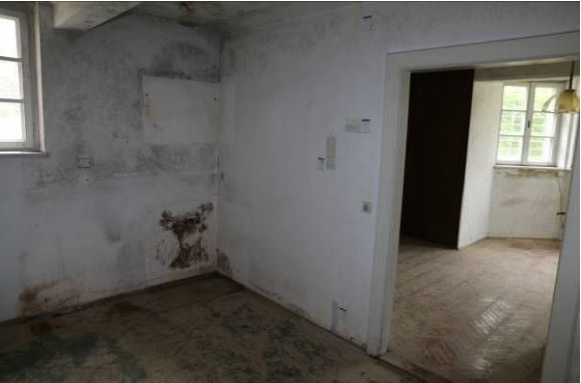
| <p>Ljubljana – Hribarjeva vila<br/>EŠD 14659</p> <p><b>KLET</b></p> <p><b>K4 – kuhinja<br/>kletnega stanovanja</b></p> | |

| <p><b>Opis:</b> Kuhinja z jedilnico je bila del kletnega stanovanja. Iz nje se je dostopalo do manjše kopalnice – tuša in dnevnega prostora na J strani. Kuhinja ima manjše okno na V stran. Tlak je topli pod, položen na surovi beton.</p> | |

| <p><b>Usmeritve:</b> Prostor se ohranja tak kot je. Tlak je bil v preteklosti večkrat izpostavljen vdoru talne vode. Po sanaciji in zaščiti proti vlagi se lahko položi poljuben tlak.</p> | |

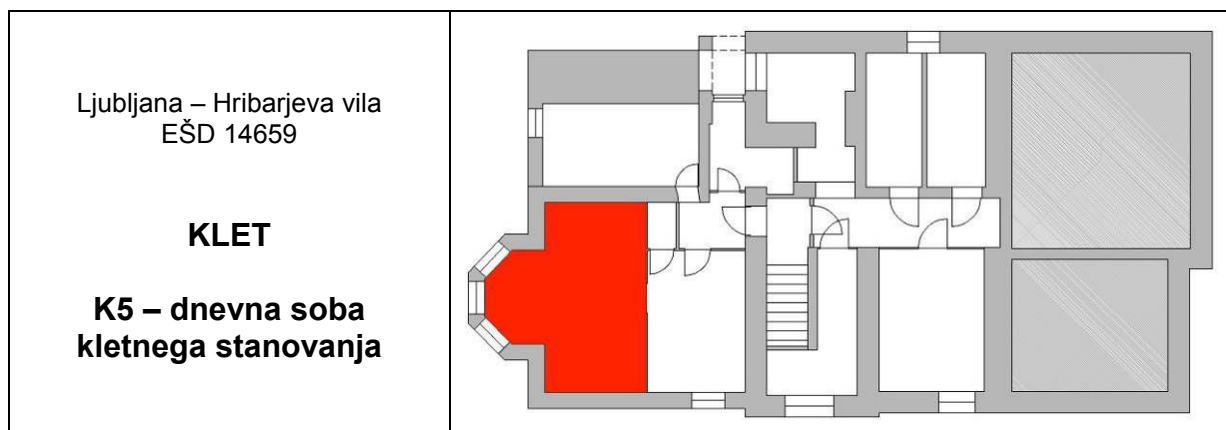
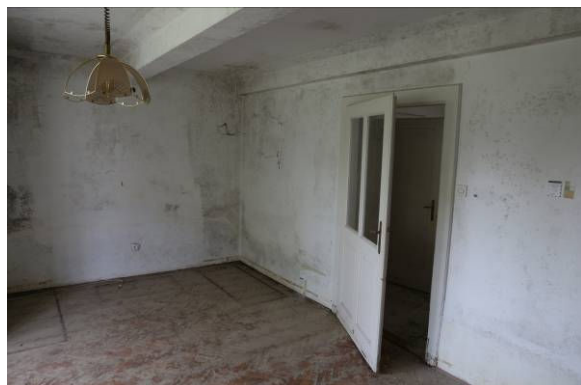
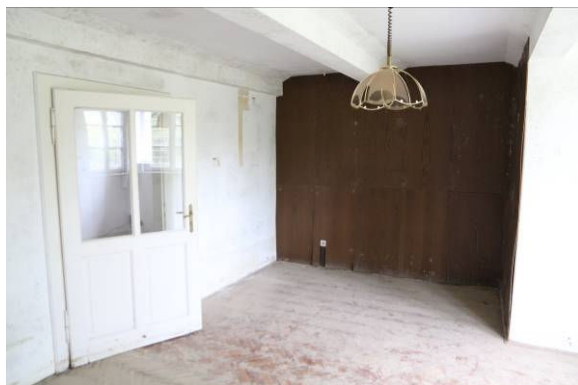
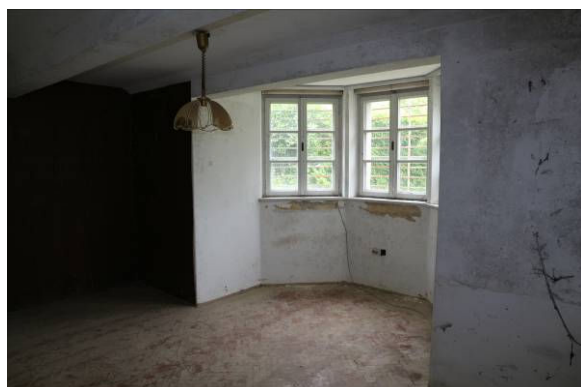
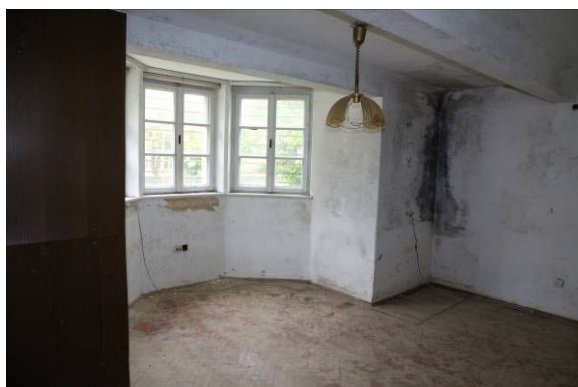
**Opis:** Dnevni prostor kletnega stanovanja je obrnjen proti jugu. Ker gre za polklet in ima prostor veliko oken, je zelo svetel. Pod je lesen – parket. Lesteneč in oprema mlajšega izvora. V stena je obložena z lesenim opažem.

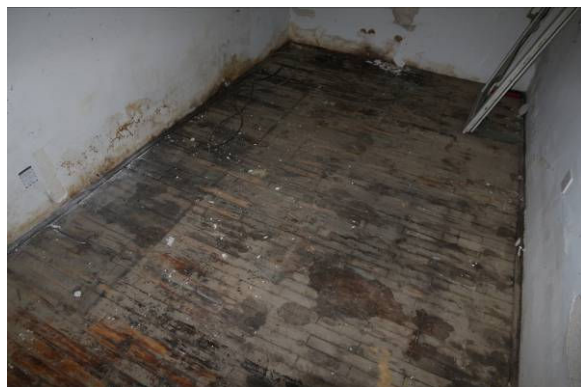
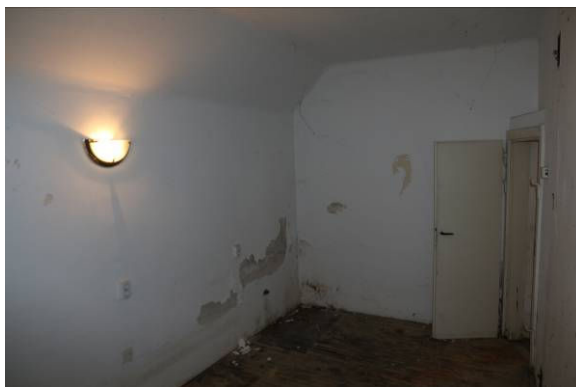
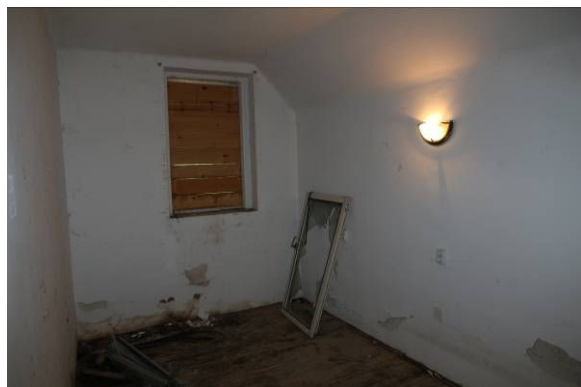
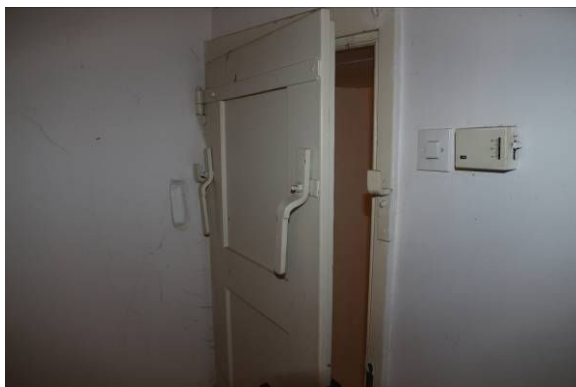
**Opis:** Zaklonišče je bilo k vili prizidano leta 1940. Na južni strani ima okno, ki pa je bilo verjetno narejeno kasneje, saj običajno okno ni smiselno v kombinaciji z težkimi vrati z močnimi kovinskimi zapahi z notranje strani. Iz kleti se v zaklonišče dostopa preko predprostora stanovanja. V povojnem času je bila v zaklonišču urejena soba. Tlak je lesen parket in je preperel, originalni tlak je bil zariban beton.

**Usmeritve:** Prostor naj se ohrani čimbolj 'surov'. Ne glede na funkcijo, naj ohrani vtis utesnjenosti in majhnosti. Tlak in stiropor pod parketom se odstranita. Če bo v dobrem stanju se ohranja originalni zariban beton z bitumenskim premazom, v nasprotnem primeru se naredi novega, na isti način, kot je bil originalen. Okno naj izdela na način, ki bo v kombinaciji z močnimi vrati z zapahi tvoril smiselno celoto zakloniščnega prostora.

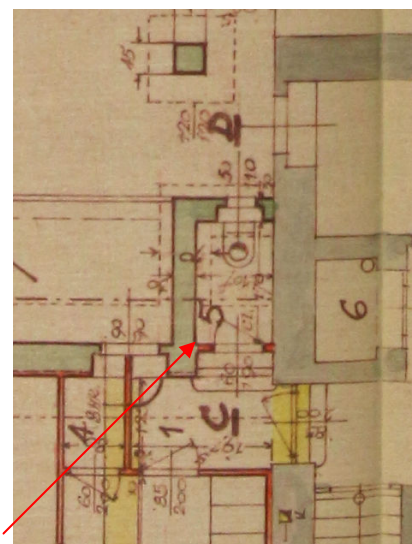
**Opis:** Kopalnica, ki je bila del kletnega stanovanja, je bila prvotno manjša. Kasneje, verjetno po vojni (glej detajli vzdave v zaklonišče), je bila povečana – delno proti Z, delno pa proti S, zaradi česar je bil narejen preboj v sosednji prostor. Zaradi povečav je kopalnica nivojsko in tlorisno zelo razgibana in deluje neurejeno.

**Usmeritve:** Možna je sprememba namembnosti prostora in poljubno urejanje (tlaki, oprema,...). Možno je tudi vzpostavljanje prvotnega tlorisnega stanja pred povečavo kopalnice, kot je razvidno iz načrta iz leta 1933 (glej sliko). V kolikor bi bilo to funkcionalno potrebno, je preko obstoječe kopalnice možno urejati dostop v klet iz zunanjsčine – preko prehoda med zakloniščem in vilo.

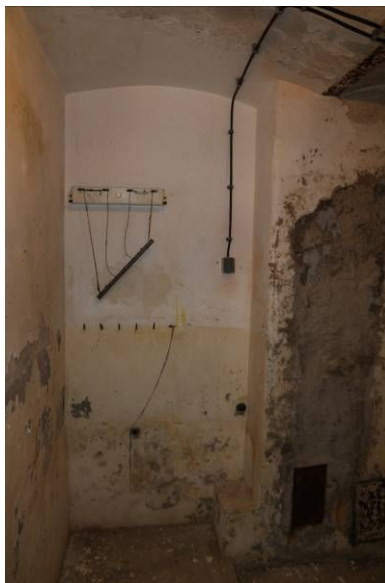
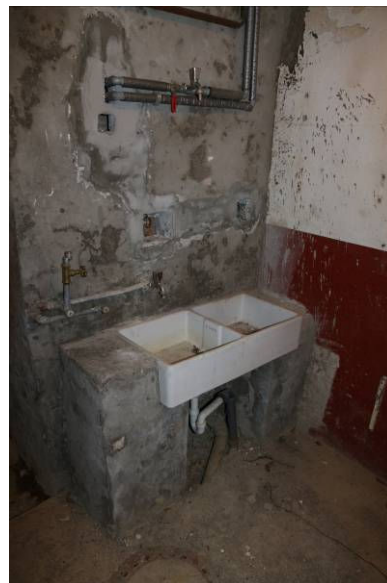
**Opis:** V zadnjem delu prostora je bila včasih pralnica, prednji del pa je bil s povečanjem sosednje kopavnice zmanjššan.

**Usmeritve:** Zadnji del prostora K9, ki je imel včasih funkcijo pralnice, naj se predstavi kot pralnica. Odstrani naj se sekundarne nadometne instalacije in ohrani korito z zidanim podnožjem ter stenski mehanizem za obešanje perila.

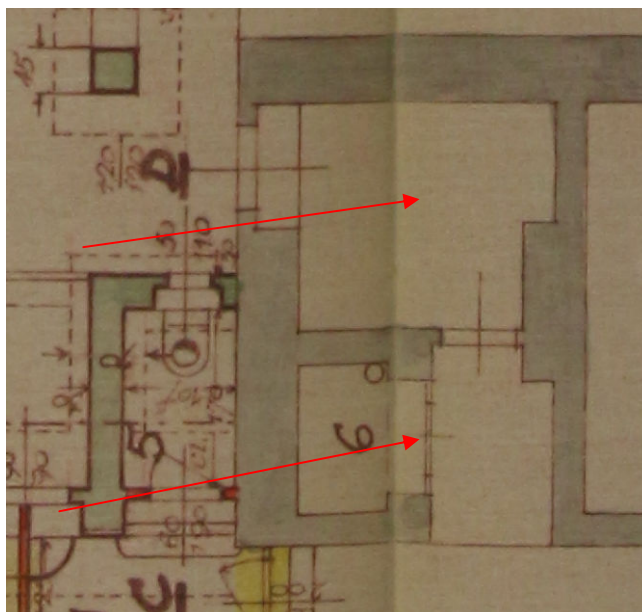
**Opis:** Kletni prostor, tla iz surovega betona, stene grobo ometane in beljene. Okno skupno s sosednjim prostorom K11, zaradi česar predelni zid pri oknu ni sezidan do stika z zunanjim zidom. V prostoru ostanki prvotnih instalacij (cevi, vodomerni števec). V deževnih obdobjih pod vratnim pragom v prostor vdira talna voda.

**Usmeritve:** Prostor se lahko poljubno ureja. Uredi naj se hidroizolacija in izvede ukrepe za preprečevanje vdora talne vode (hidroizolacija, ustrezni tlaki, prezračevanje,...). V kolikor nova funkcionalnost prostora ne bo zahtevala drugače naj se pusti omete in vrata obstoječe.

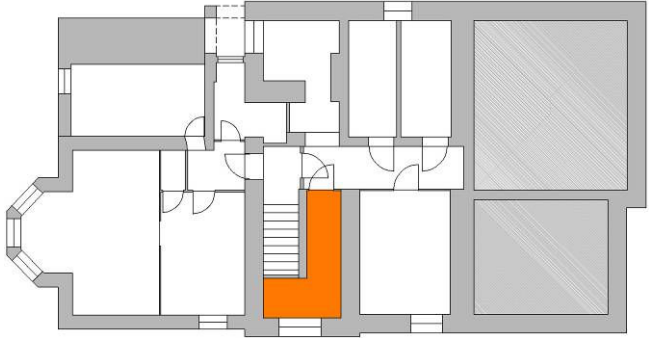
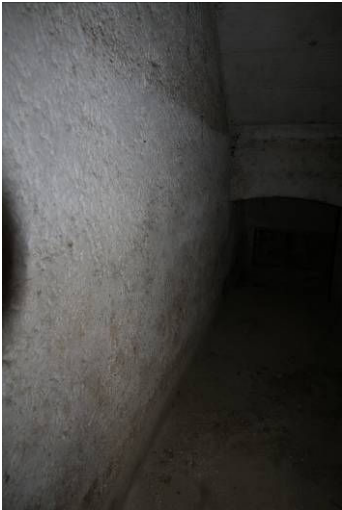
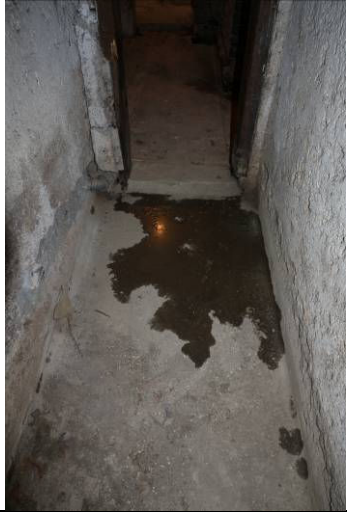
| <p>Ljubljana – Hribarjeva vila<br/>EŠD 14659</p> <p><b>KLET</b></p> <p><b>K13 – klet pod stopniščem</b></p> | |

| <p><b>Opis:</b> Prostor ima tla iz surovega betona, stene so grobo ometane in beljene. Manjkajo vrata. Pod pragom v primeru dolgotrajnejšega deževja v prostor vdira voda. Na zadnji steni je del vodovodne instalacije (ventil, števec)</p> | |

| <p><b>Usmeritve:</b> Prostor se lahko poljubno ureja. Uredi naj se hidroizolacija in izvede ukrepe za preprečevanje vdora talne vode (hidroizolacija, ustrezni tlaki, prezračevanje,...). V prostor se naredi nova vrata.</p> | |

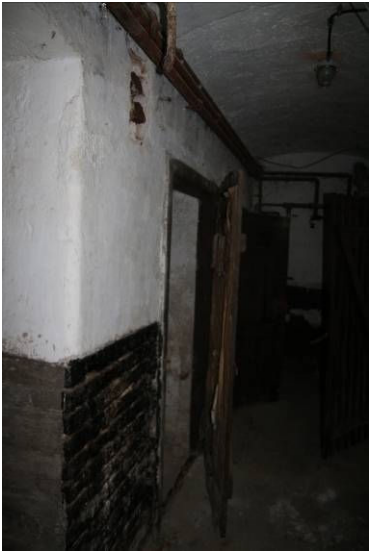
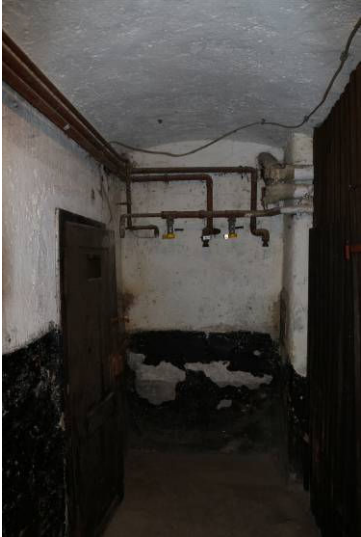
| <p>Ljubljana – Hribarjeva vila<br/>EŠD 14659</p> <p><b>KLET</b></p> <p><b>K14 – hodnik</b></p> | |

| <p><b>Opis:</b> Hodnik povezuje kletne prostore. Pod stropom več instalcijskih vodov. Stene grobo ometane in beljene, v spodnjem delu brez ometa – vidna opeka - premazana z bitumnom.</p> | |

| <p><b>Usmeritve:</b> Prostor se lahko poljubno ureja. Uredi naj se hidroizolacija in izvede ukrepe za preprečevanje vdora talne vode (hidroizolacija, ustrezni tlaki, prezračevanje,....).</p> | |

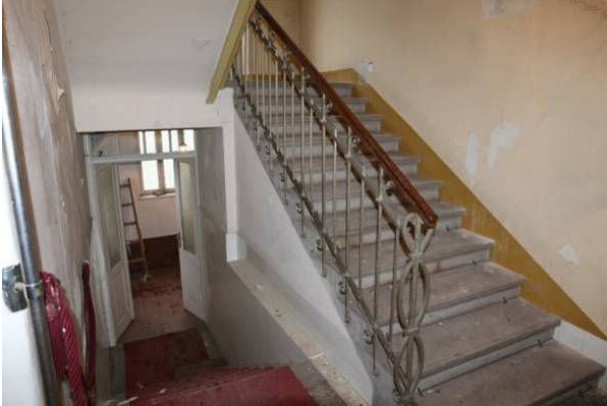
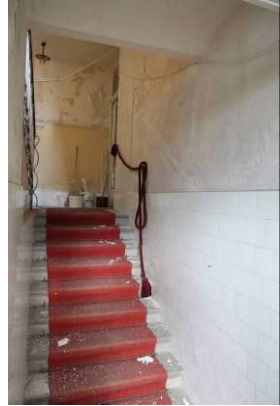
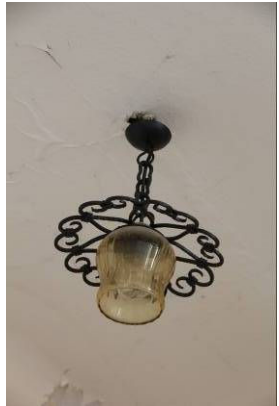
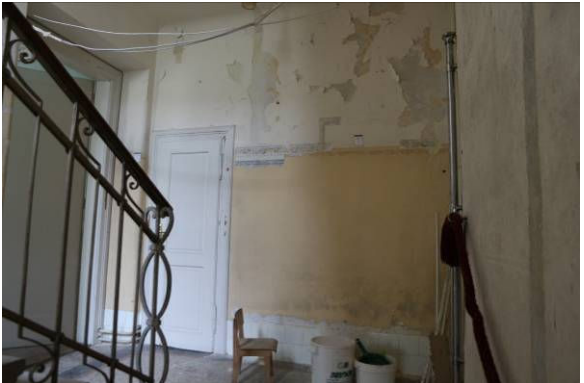
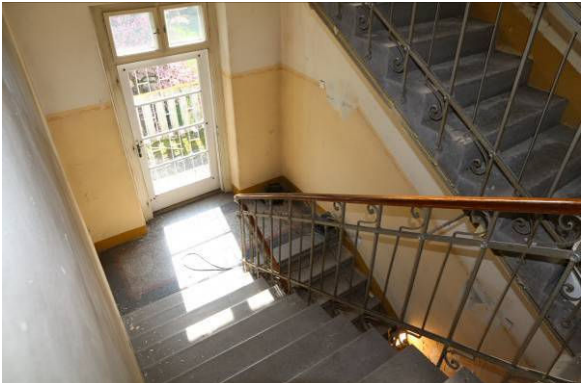
| <p><b>Opis:</b> Stopnišče povezuje vse štiri etaže hiše. Prvotno je bilo iz stopnišča izhod neposredno na vrt, v sklopu stopnišča pa neposreden prehod v klet. Leta 1933 je bil pred stopnišče prizidan vhodni vetrolov in zazidan prehod v klet med stopniščnima ramama, ki je bil po novem urejen skozi vetrolov. Iz vetrolova so bila v klet in v pritličje ločena vrata. Pred letom 1933 so vrata iz stopniščne rame, ki sedaj vodijo v knjižnico (P11) vodila v leseno verando. Stopnišče je dvoramno s podestom. Pohodne plošče so iz umetnega kamna, štokane. Položene so na kovinske traverze in s spodnje strani ometane. Stene stopniščne rame od vetrolova proti pritličju so obložene z belimi ploščicami. Ploščice so verjetno iz leta 1933, saj so narisane v načrtu Costaperarie. Na pritličnem podestu so bila v povojnem času zazidana vrata v shrambo. Na pritlični rami stopnišča so vhodi v hodnik (P2), shrambo (P8), stranišče (P10) in knjižnico (P11).</p> | |
| <p><b>Ogroženost:</b> Pomanjkanje vzdrževalnih del, nečistoča, neustrezni premazi.</p> | |

| <p><b>Usmeritve:</b> Na novo se vzpostavi odprtina z vrati med hodnikom in shrambo (P8). Pozicija in velikost odprtine je razvidna iz sond na hodniku, vrata se naredijo po vzoru vrat v sosednje stranišče (P10). Bele keramične ploščice po stenah ob spodnji rami stopnišča in na hodniškem delu so iz leta 1933 in se jih ohranja. Ohrani se lestene.</p> | |

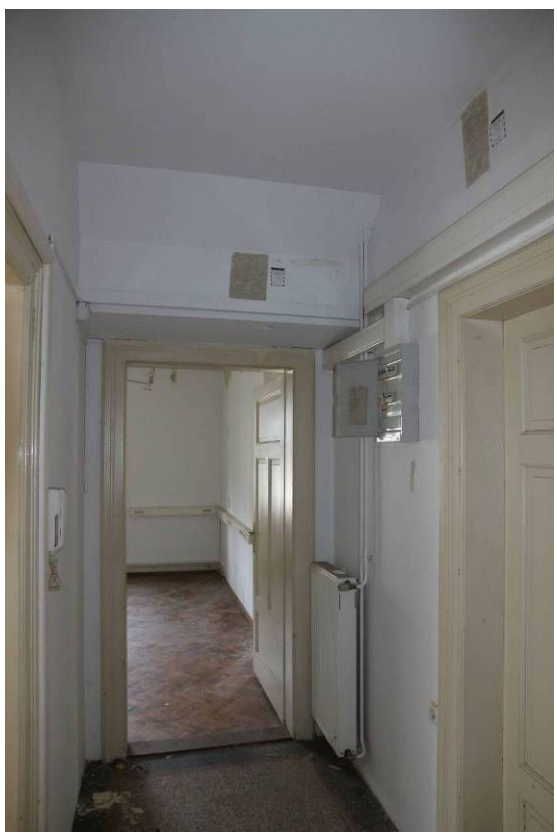
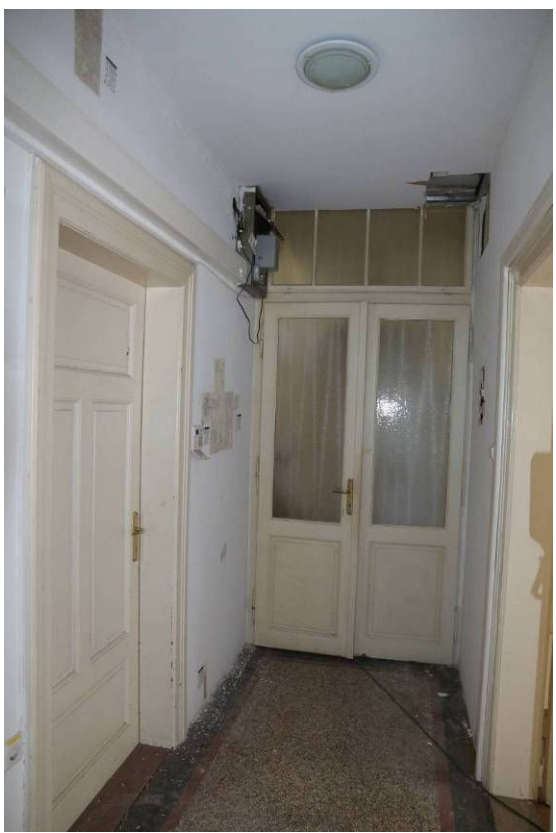
| <p><b>Opis:</b> Od stopnišča ločen hodnik je predstavljal vhod v pritlični del stanovanja. Stene so bile v več slojih poslikane s šablonirano poslikavo. V zadnjem obdobju sta bila Z stena in strop oblečena v mavčnokartonske plošče. Ker se je zvišal nivo stene, je bila na okrasni podboj vrat v kuhinjo nameščena dodatna okrasna letev. Po V steni so nameščene omarice za električno in drugo instalacijo.</p> | |
| <p><b>Ogroženost:</b> Neustrezni posegi.</p> | |

| <p><b>Usmeritve:</b> Odstrani se mavčnokartonske obloge (s katerimi sta prekrita Z stena in strop), vse nadomestne instalacije ter okrasna letev na hodniški strani podboja vrat v kuhinjo.</p> <p>Glej tudi <b>Splošne usmeritve</b> in <b>Usmeritve za ohranitev varovanih vrednot, razvoj, spremembe in predelave</b> ter <b>Mapo3</b> (konservatorsko-restavratorski projekt).</p> | |

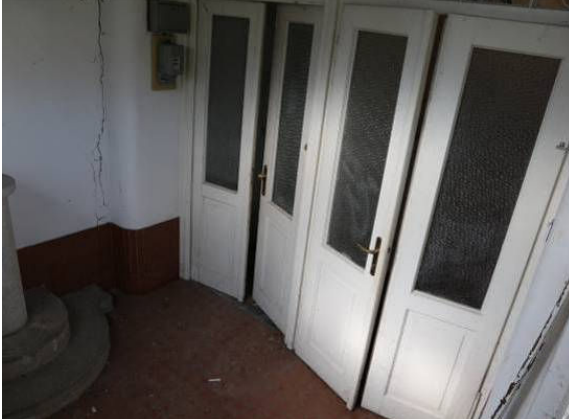
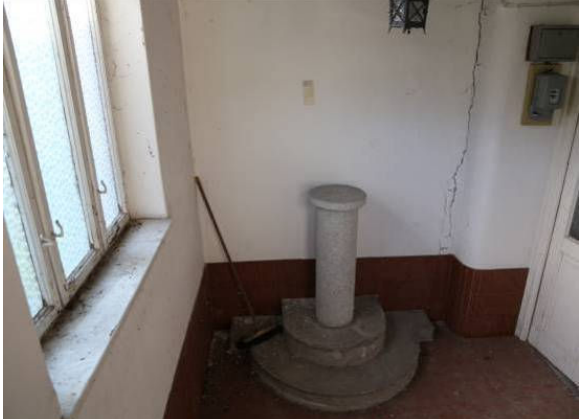
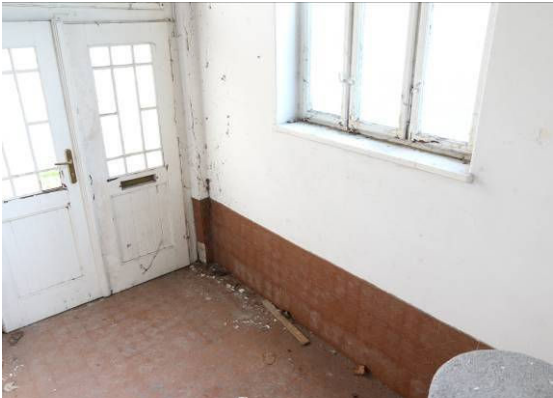
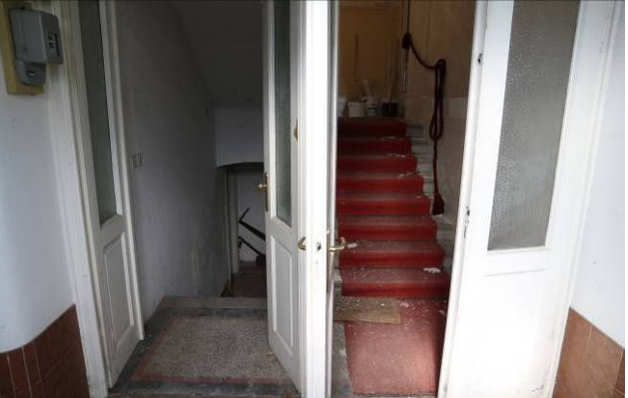
| <p><b>Opis:</b> Vhodni vetrolov je bil prizidan leta 1933. Hkrati je bila zazidana stena med gornjo in spodnjo ramo stopnišča iz vetrolova pa so bila narejena ločena vrata v pritličje in klet. Tako je bilo spodnje stanovanje popolnoma ločeno od pritličja. Že v načrtih iz leta 1933 je ob J steni narisan podstavek za kip. Podstavek je ohranjen, a brez kipa. Kakšen kip je bil na podstavku prvotno ne vemo, v 50-ih letih pa je bil na podstavku doprsni kip Ivana Hribarja. V tistem obdobju je bil v vetrolovu čez zimo shranjen oleander v posodi.</p> | |

| <p><b>Usmeritve:</b> Lopa se ohranja v obstoječem stanju, vključno z ohranjenim podstavkom in stebrom, na katerega se postavi doprsni kip Ivana Hribarja. Ohranja se tudi lestene in keramične ploščice. Morebitne poškodovane se lahko nadomesti z ohranjenimi originalnimi. Vhodna vrata in vrata v stopnišči se restavrira. Izvesti je potrebno statično sanacijo vetrolova.</p> | |

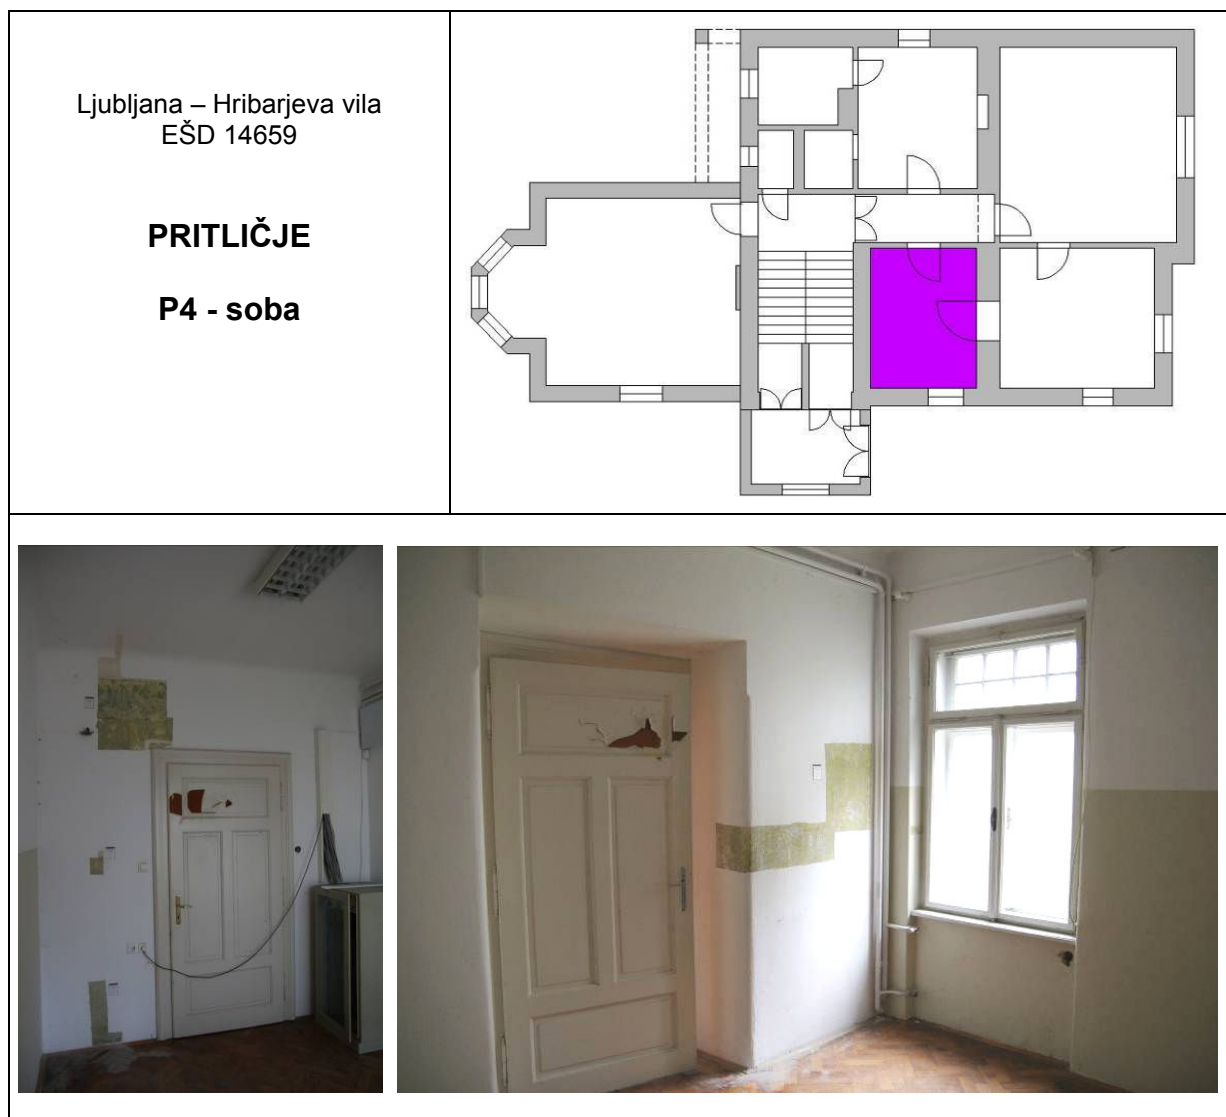
**Opis:** Ena izmed treh sob pritličnega stanovanja na V strani vile. Leseni pod – parket je solidno ohranjen. Po stenah so nadometno razpeljane cevi centralnega ogrevanja. Radiator pod oknom odstranjen. Lončena peč, ki je bila v kotu sobe ni ohranjena. V kotu sobe je razdelilna omara računalniškega omrežja.

**Usmeritve:** Odstrani se nadometne instalacije in svetila. Na mestu, kjer je bila nekoč lončena peč, se lahko namesti ogrevalo sodobnega tipa. Pod oknom so cevi radiatorskega ogrevanja brez radiatorja. V kolikor se bodo instalacije izkazale za ustrezne, se lahko nanje, pod okno, namesti nov radiator.

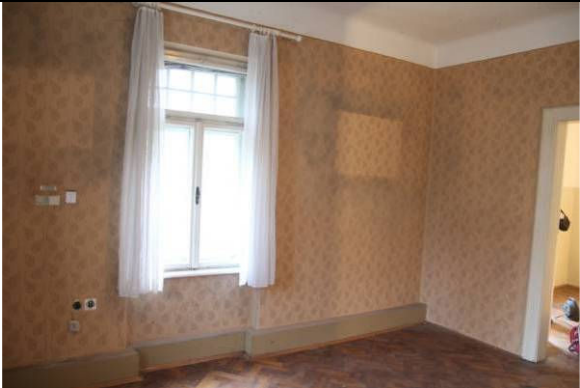
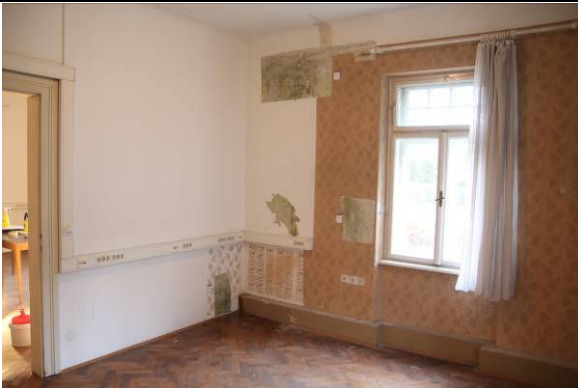
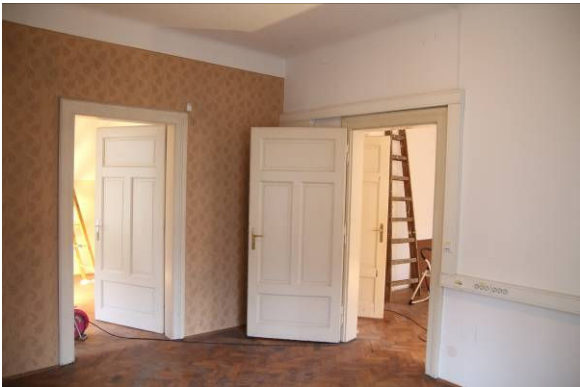
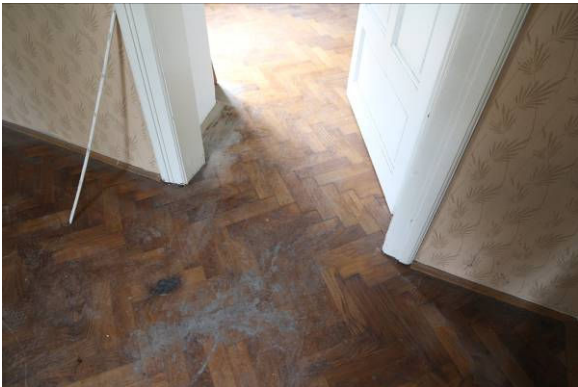
| <p><b>Opis:</b> Ena izmed treh sob pritličnega stanovanja z oknoma proti V (takratni vrt) in S (cesta). Na steni je montiran instalacijski kanal. V sobi je bila včasih lončena peč, ki pa ni ohranjena. Na stiku tal z zunanjimi stenami pri tleh kanal iz ivernih plošč. V njem so skrite cevi radiatorskega ogrevanja. V kotu sobe je bila nekoč lončena peč, ki pa je bila v povojnem času odstranjena.</p> | |

| <p><b>Usmeritve:</b> Odstrani se vsa svetila, nadometne instalacije. Odstrani se tudi kanal iz ivernih plošč, ki ob zunanjih stenah pri tleh zakriva cevi radiatorskega ogrevanja. Parket se ohranja. Na mestu, kjer je bila nekoč lončena peč, se lahko namesti ogrevalo sodobnega tipa. Pod okni se lahko namesti radiatorsko ogrevanje.</p> | |

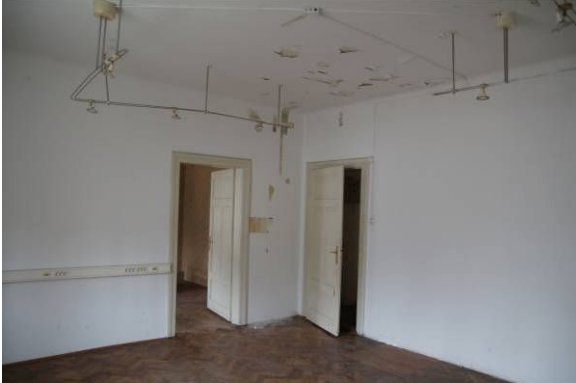
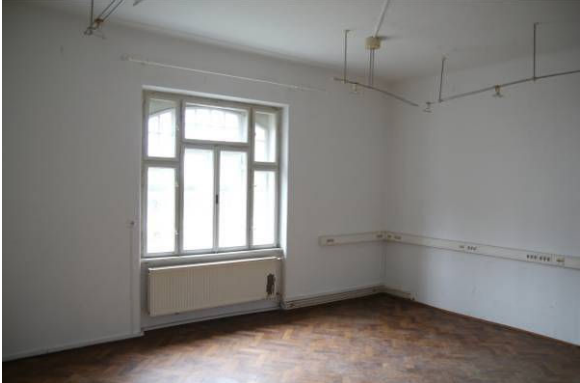
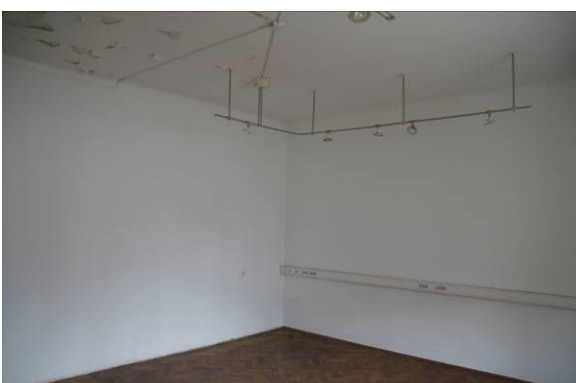
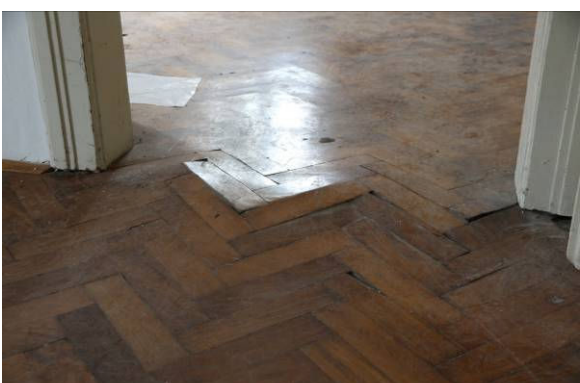
| <p><b>Opis:</b> Ena izmed treh sob pritličnega stanovanja z večjim oknom proti S strani (cesta). Podi so leseni – parket. Po stropu in stenah je veliko novejših nadomestnih instalacij in svetil, ki ne sodijo v prostor. Na J steni prostora je bila včasih lončena peč, ki pa ni ohranjena.</p> | |

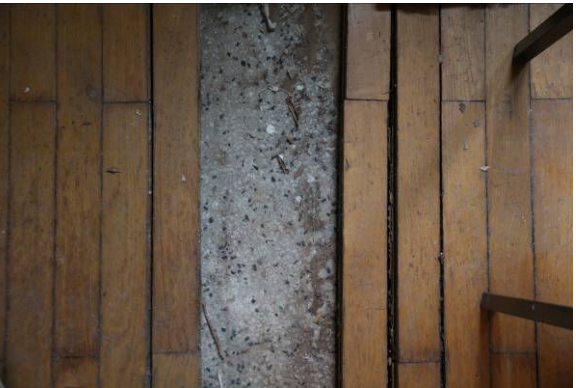
| <p><b>Opis:</b> Prostor je v originalnih načrtih opisan kot kuhinja. Pod je lesen – parket, pod njim pa ohranjen originalni terac. V S steni – proti sobi P6 je zidna niša, katere namen ni povsem jassen. Prostor ima eno okno proti Z in na nasprotni steni vrata na hodnik, ki so po celotni steni obdana z novjšimi vzdanimi omarami. Na J steni so vrata v kopalnico (P9) in prehod v shrambo (P8). Vrata v shrambo so bila v preteklosti odstranjena in nadomeščena s pomičnimi vrati (harmonika), na katerih je nameščeno ogledalo. Ometi delno odstranjeni in preplasteni z izravnalno maso.</p> | |

| <p><b>Usmeritve:</b> Če bo potrebno zaradi nestabilnosti odstraniti izravnalni kit in/ali nov omet, nanesen v preteklosti, se stene ne sme ponovno zaglajevati, ampak se naj pusti površina tako, kot je v ostalih prostorih. Robove špalet (okno, zidna niša) se lahko zaobli, kot so ostali v objektu. Parket je novjši in se ga odstrani. Pod njim je originalen teraco tlak, ki se ga ohrani in po potrebi sanira. Odstrani se nadometne instalacije, svetila, vgradne omare. Prehod v steni iz kuhinje v 'shrambo' (P8) se lahko zapre z vrati, istega tipa kot v kopalnico, lahko pa ostane odprt. Ker so originalni beleži ohranjeni le mestoma ni možna rekonstrukcija beležev. Možno pleskanje s poljubno svetlo barvo.</p> | |

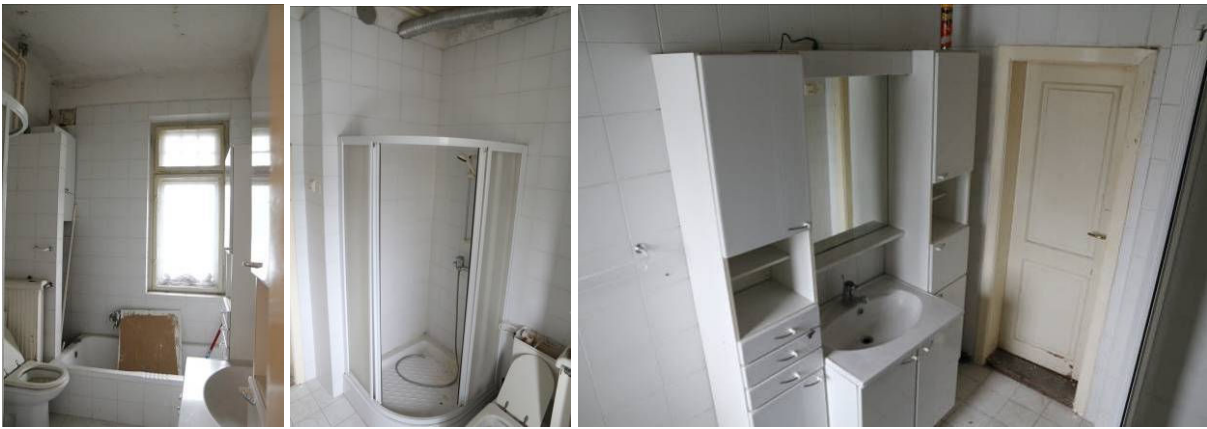
| <p><b>Opis:</b> Prostor je bil že v začetku namenjen kopalnici, a je bila ta v preteklosti večkrat preurejena (oprema in njena razmestitev, keramične ploščice, tlak). Prostor ima eno okno, ki gleda na jug (vrt). Trenutna oprema kopalnice je nova.</p> | |
| <p><b>Ogroženost:</b> Neustrezni posegi v preteklosti.</p> | |

| <p><b>Usmeritve:</b> Ker ni znano prvotno stanje kopalnice in ker bo prostor zaradi svoje lokacije in dostopnosti verjetno služil kot servisni prostor v funkciji muzeja v vili, je dovoljena poljubna ureditev prostora. Vrata v kuhinjo in okno je potrebno ohraniti in restavrirati.</p> <p>Glej tudi <b>Splošne usmeritve</b> in <b>Usmeritve za ohranitev varovanih vrednot, razvoj, spremembe in predelave</b> ter <b>Mapo3</b> (konservatorsko-restavratorski projekt).</p> | |

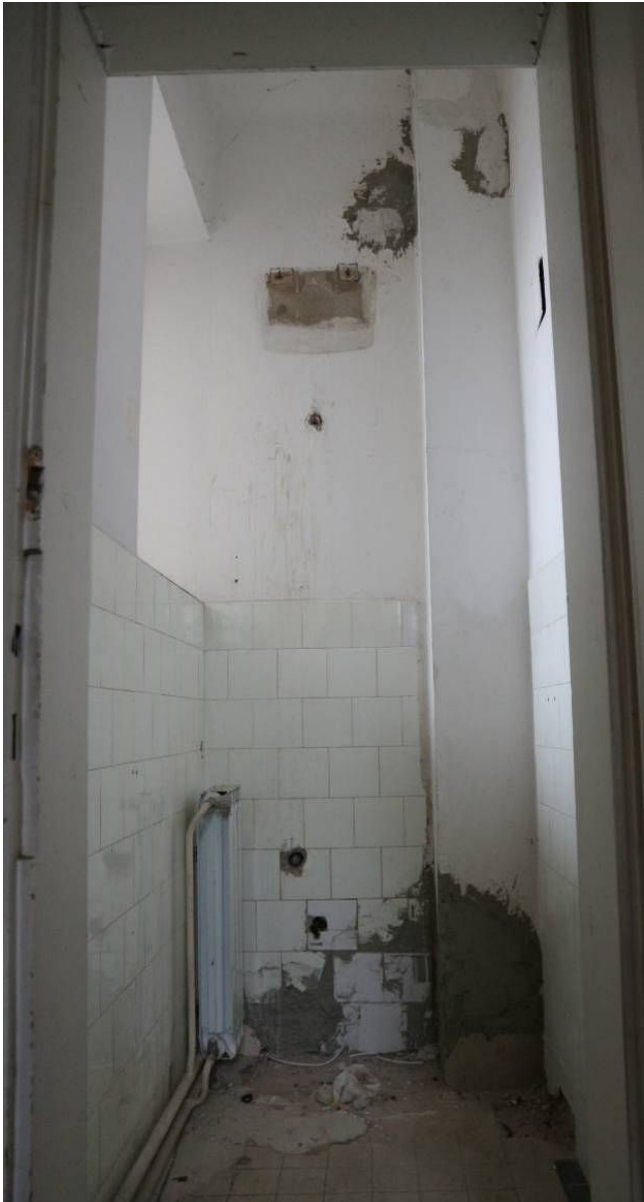
| <p><b>Opis:</b></p> <p>Prostor je bil ves čas namenjen stranišču. Ima eno okno proti vrtu. Stene in tla so obložene z belimi keramičnimi ploščicami. V stranišču ni več straniščne školjke in kotlička.</p> <p><b>Stopnja kulturnega pomena:</b> Izjemna.</p> <p><b>Ogroženost:</b></p> <p>Neustrezni pretekli posegi (odstranjena oprema, poškodbe keramičnih ploščic)</p> <p><b>Usmeritve:</b></p> <p>Funkcija stranišča mora ostati nespremenjena. V prostor se namesti samo straniščna školjka, kotliček in umivalnik. Nosilec za toaletni papir se naredi po vzoru tistega v gornjem stranišču. Keramične ploščice po steni in tleh so v večini originalne, a poškodovane. Poškodovane oz. manjkajoče se zamenja z ohranjenimi originalnimi oz. sorodnimi novimi. Luč se ohrani.</p> <p>Glej tudi <b>Splošne usmeritve</b> in <b>Usmeritve za ohranitev varovanih vrednot, razvoj, spremembe in predelave</b> ter <b>Mapo3</b> (konservatorsko-restavratorski projekt).</p> | |

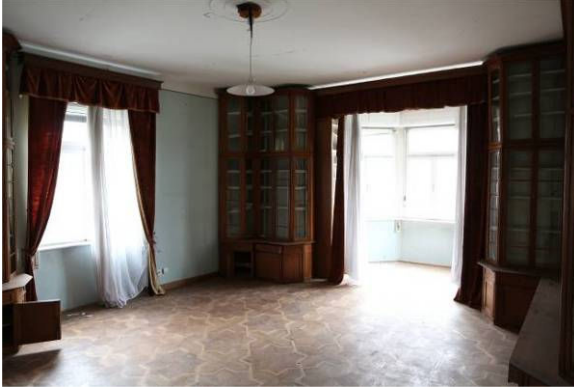
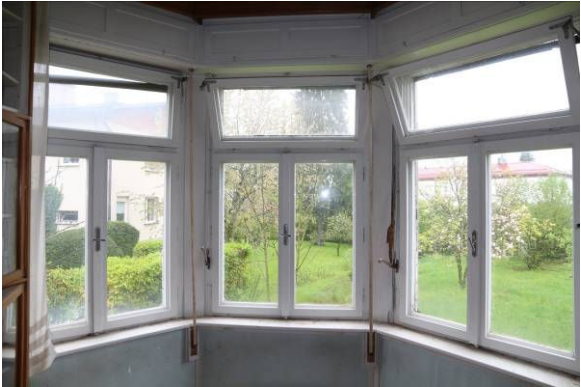
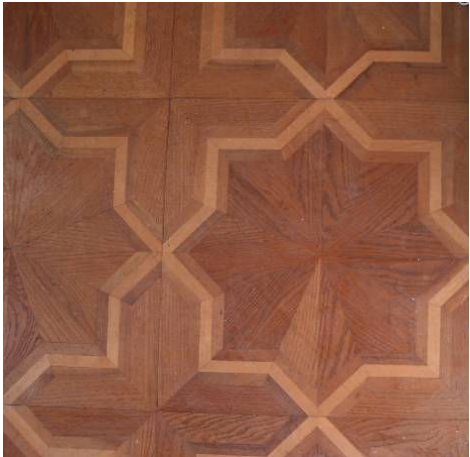
| <p><b>Opis:</b> Knjižnica je v prizidku, zgrajenem l. 1933. Iz istega časa so knjižne omare, v katerih je imel Hribar bogato knjižno zbirko, ki jo trenutno hrani NUK. Na tleh je položen lesen parket z vzorcem, sestavljen iz lepljenih kvadratnih kosov. V prostoru je ohranjena lončena peč. Prostor je tudi po Hribarjevi smrti služil kot knjižnica, v katero so imeli dostop študentje s potrdilom univerze. Na južno, vrtno stran je prislonjena tristrano zaključena niša s tremi okni. Po smrti lastnice je ob večjem vdoru vode (počena vodovodna instalacija) nekaj vode zateklo tudi skozi strop knjižnice, kar se vidi po odstoplem stropnem beležu in madežu na steni.</p> | |
| <p><b>Ogroženost:</b> Zanemarjenost, nečistoča, posledice vlage.</p> | |

| <p><b>Usmeritve:</b> Prostor se ohranja z vsemi sestavinami: parket, notranja oprema, karnise, zavese, lončena peč, strop. Dopolni se manjkajoča zaključna letev parketa. Izvede se sanacija stropnega ometa, kjer je ta poškodovan zaradi vlage. Iz stropa se odstrani recentne beleže. Poškodbe se sanira lokalno na način da se plombe poenoti z originalom. Pri sanaciji stropa je treba ohraniti vse detajle. Del knjižnih omar v niši je poškodovan oz. manjkajo deli. Izvede se popravilo in dopolnitve, ki morajo biti identične originalu.</p> <p>Glej tudi <b>Splošne usmeritve</b> in <b>Usmeritve za ohranitev varovanih vrednot, razvoj, spremembe in predelave</b> ter <b>Mapo3</b> (konservatorsko-restavratorski projekt).</p> | |

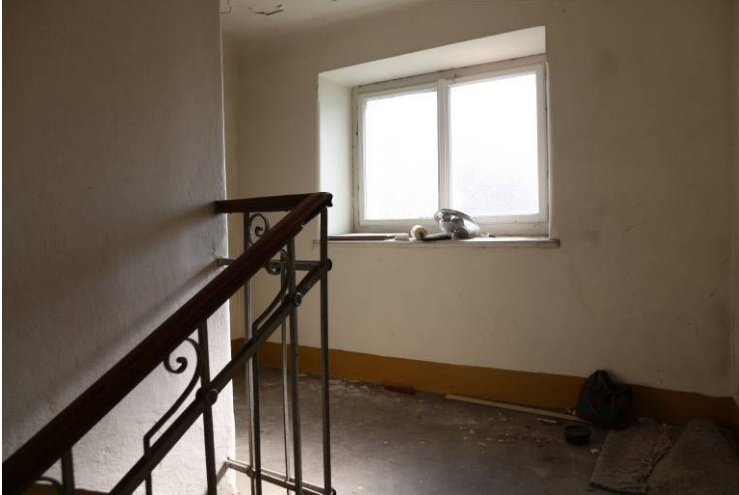
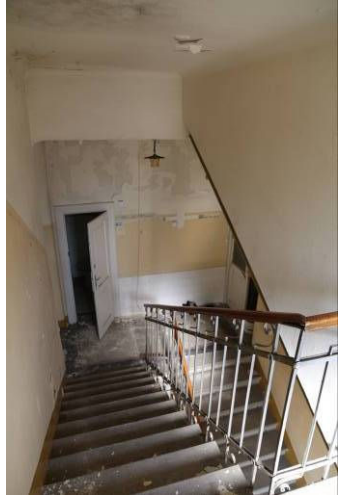
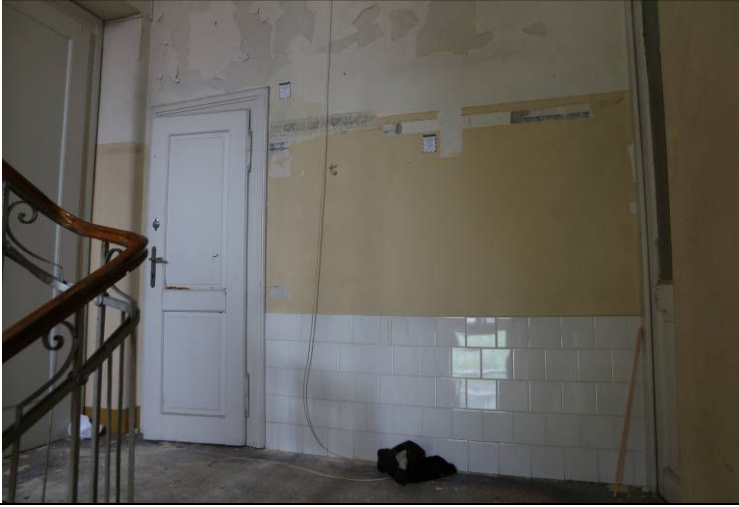
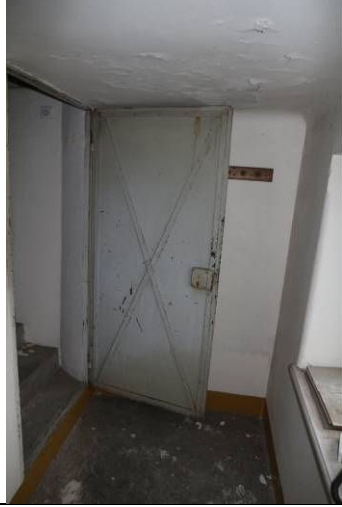
| <p><b>Opis:</b> Stopnišče vodi iz nadstropja na podstreho. Podstrešni del je od podesta, ki loči dve rami, zazidan, na podestu so nameščena kovinska požarna vrata. Stopnišče je betonske izvedbe, ometano, pohodna površina zariban beton. Na podestu je okno.</p> | |
