# KONSERVATORSKI NAČRT

## Mapa 02: PREGLEDNICA SESTAVIN

Ljubljana - Hribarjeva vila

EŠD 14659

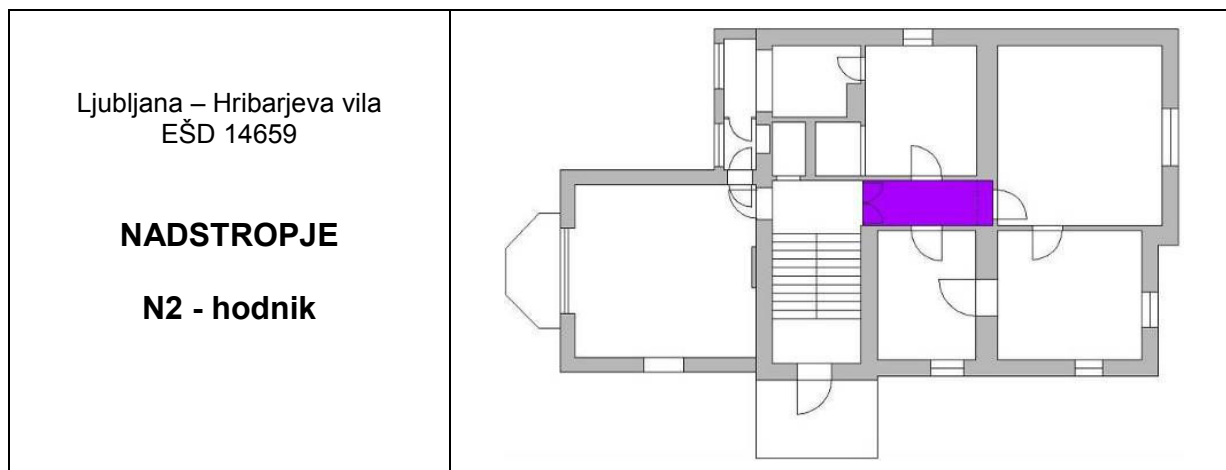
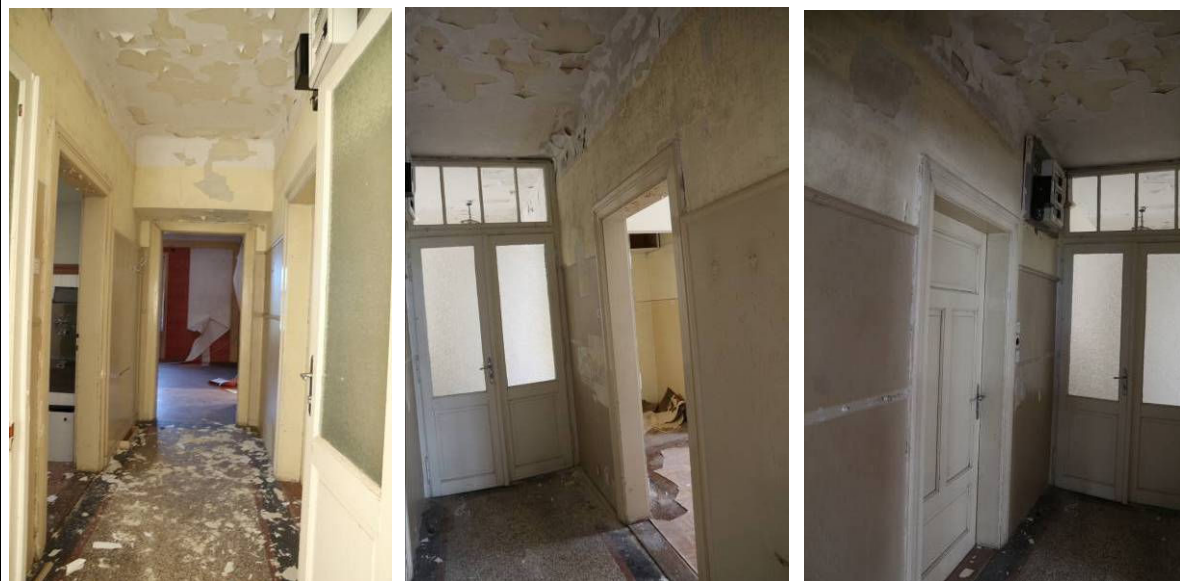
**Opis:** Hodnik je z vrati ločen od stopnišča in predstavlja predprostor nadstropnega stanovanja. Na steni je montirana lesena plošča z obešalnimi ročicami in držalom za dežnike. Po stenah so nalepljeni stiroporni okrasni profili.

**Usmeritve:** Lesena plošča z obešalnimi ročicami in držalom za dežnike se ohrani. Nadomesti se manjkajoče ročice in zgornji del držala za dežnike (kovinski obroč).

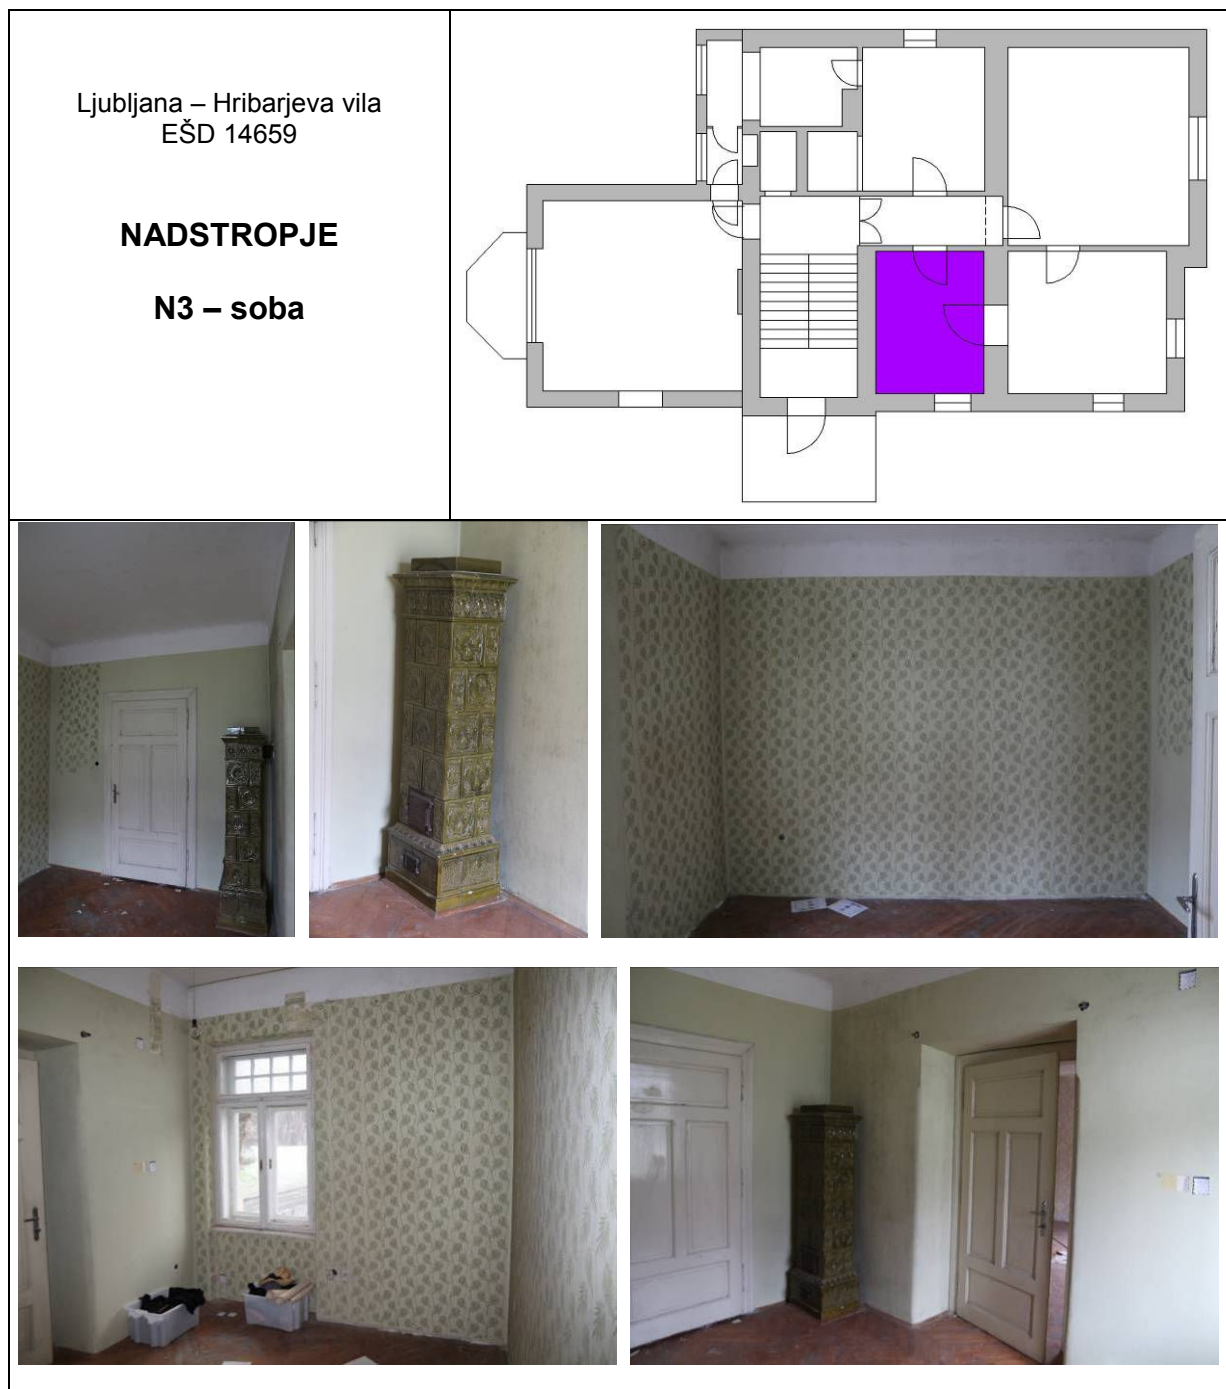
**Opis:** Soba je v povojnem času služila kot manjša dnevna soba za sprejem gostov. Okno je orientirano na V stran, dostop pa ima iz sosednje sobe in hodnika. Ohranjena je lončena peč. Nad vrati v sosednjo sobo so nameščeni nosilci za stenske karnise. Verjetno so bile pred vrati obešene zavese, ko niso hoteli, da bi bil prehod med sobama (vrata) v funkciji.

**Usmeritve:** Ohranja se parket in lončena peč.

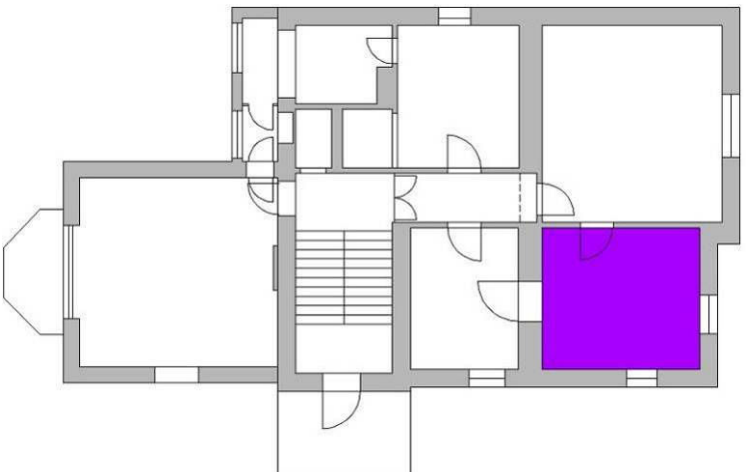
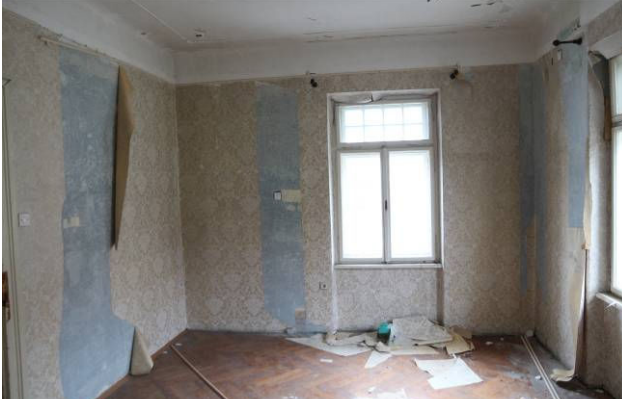
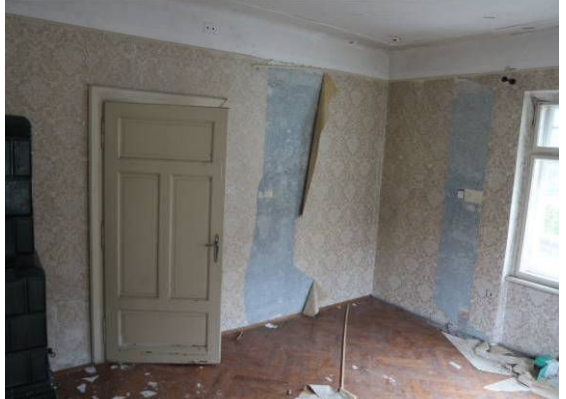
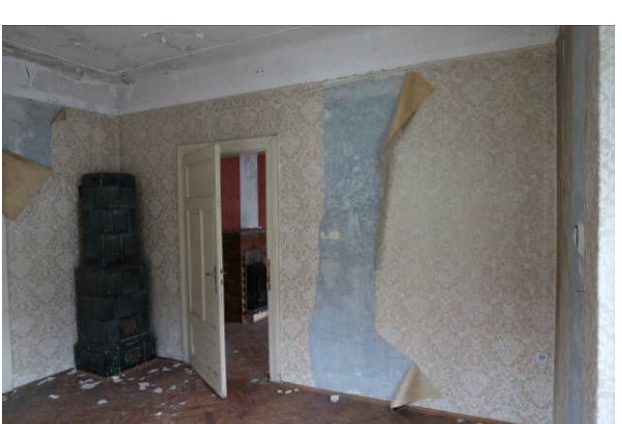
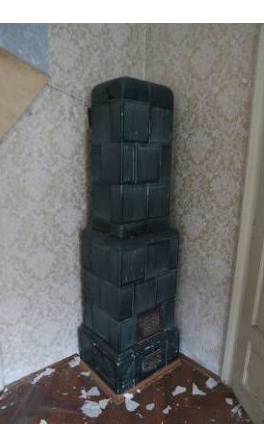
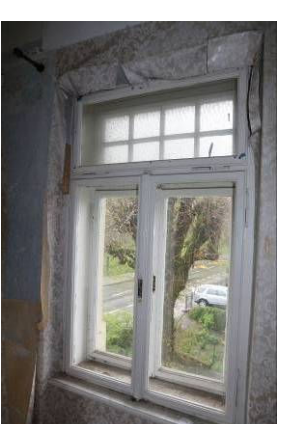
| <p><b>Opis:</b> Sobi se je po belem pohištvu reklo tudi bela soba. V povojnem času je v njej Zlatica Hribar gostila sorodnike študente, ki so v času študija lahko bivali v vili. V sobi je ohranjena lončena peč. Okni gledata na S in V stran.</p> <p><b>Stopnja kulturnega pomena:</b> Izjemna</p> <p><b>Ogroženost:</b> Nečistoča, zanemarjenost.</p> <p><b>Usmeritve:</b> Ohranja se peč in parket. Na stropu so nalepljeni mavčni odlitki imitacije štukatur, ki se jih odstrani.</p> <p>Glej tudi <b>Splošne usmeritve</b> in <b>Usmeritve za ohranitev varovanih vrednot, razvoj, spremembe in predelave</b> ter <b>Mapo3</b> (konservatorsko-restavratorski projekt).</p> | |

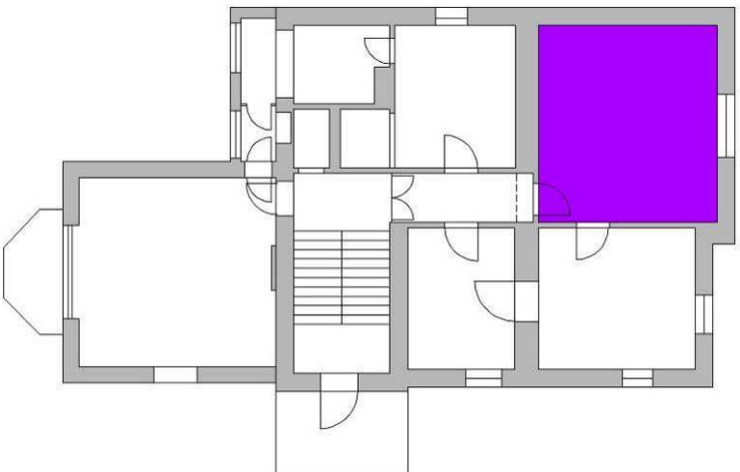
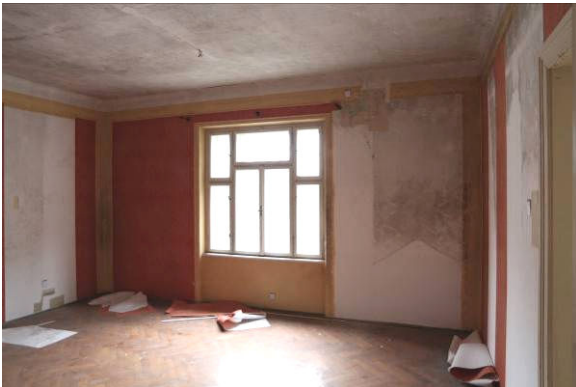
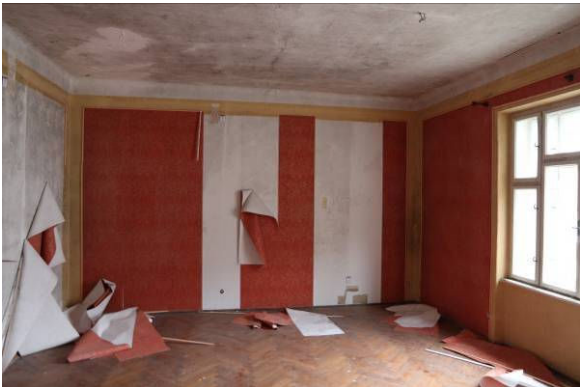
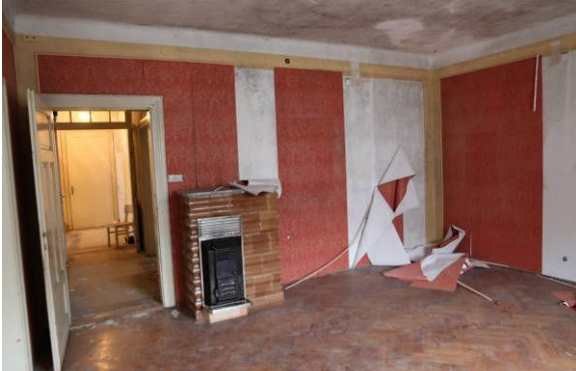
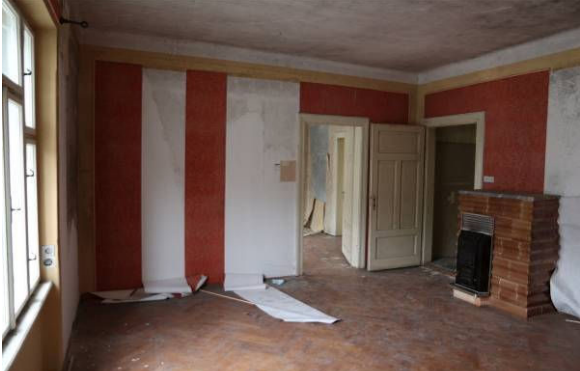
| <p>Ljubljana – Hribarjeva vila<br/>EŠD 14659</p> <p><b>NADSTROPJE</b></p> <p><b>N5 - soba</b></p> | |

| <p><b>Opis:</b> Soba je v povojnem času služila kot dnevni prostor. Delovala je tudi kot prehodni prostor med hodnikom in sobo. Veliko okno gleda na cestno stran.</p> | |

| <p><b>Usmeritve:</b> Ohranja se parket in lončena peč.</p> | |

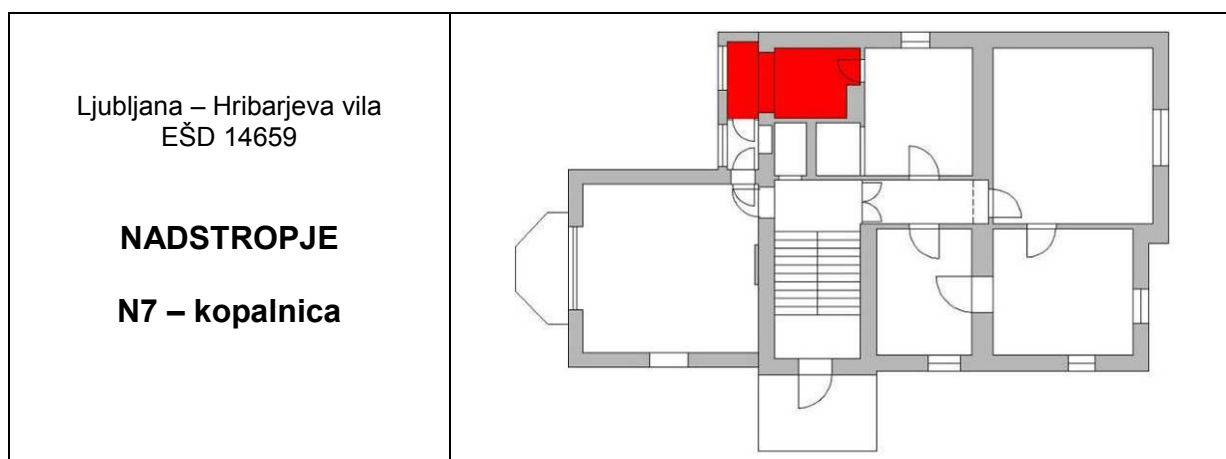
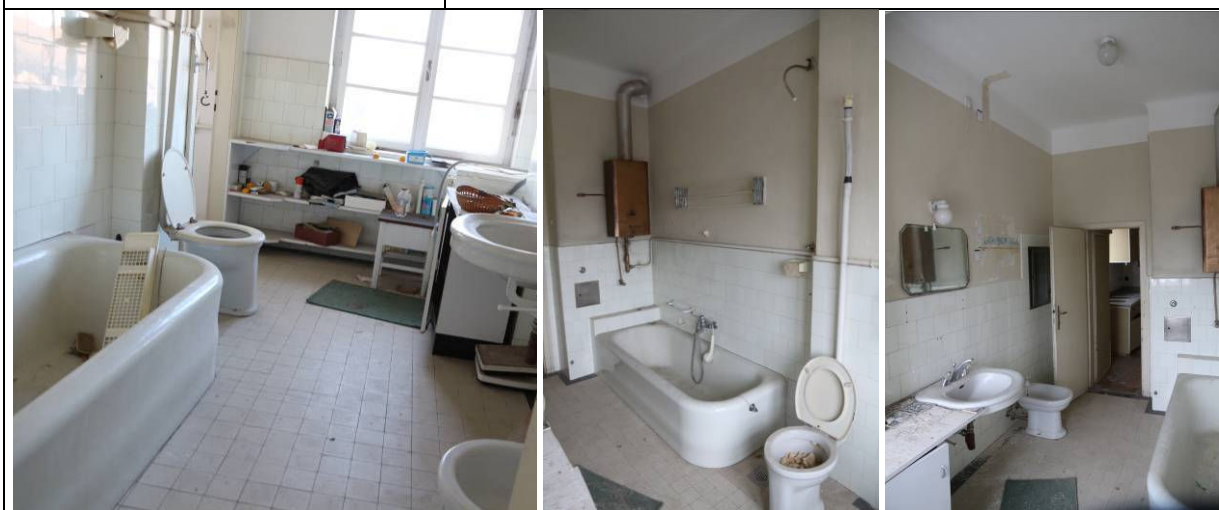
**Opis:** Kopalnica je bila leta 1933 povečana proti jugu - prizidana osnovnemu objektu. Zid je bil nadomeščen z močno preklado. Kopalnica ima dva vhoda. Enega iz kuhinje, drugega pa iz povezovalnega hodnika, ki vodi do spalnice v prizidku. Okno gleda na jug proti vrtu. Keramične ploščice in del kopalnične opreme je iz leta 1933. Po načinu upasovanja originalnih talnih keramičnih ploščic bi lahko sklepali, da je tudi kad originalna. Ureditev prostora in oprema (kad, umivalnik, bide, straniščna školjka) se ujema z originalnim načrtom iz leta 1933.

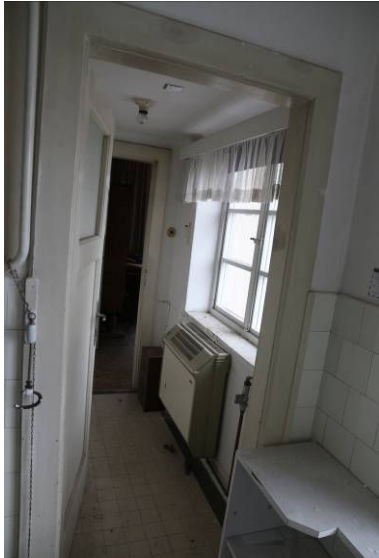
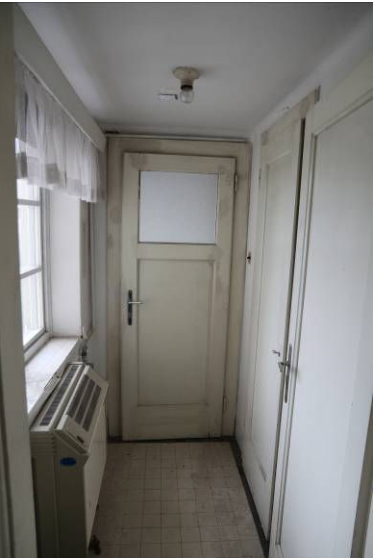
| <p><b>Opis:</b> Povezovalni hodnik med kopalnico in spalnico je del prizidave iz leta 1933. Služil je zasebnosti v spalnih prostorih in kot manjša garderoba v vzdani omari. Hodnik ima spuščeni strop. Nad njim je svetlobna odprtina od fasade do sosednjega stranišča (N11), do katerega se dostopa iz hodnika.</p> | |

| <p><b>Usmeritve:</b> Prostor se ohranja z vsemi sestavinami: keramičnimi ploščicami, vgradno omaro, karniso, zaveso, radiatorsko pečko, lučjo. Pokrov luči ni ohranjen. montira se ustrezno repliko. Vgradna omara se ohrani v stanju kakršno je in se samo čisti.</p> | |

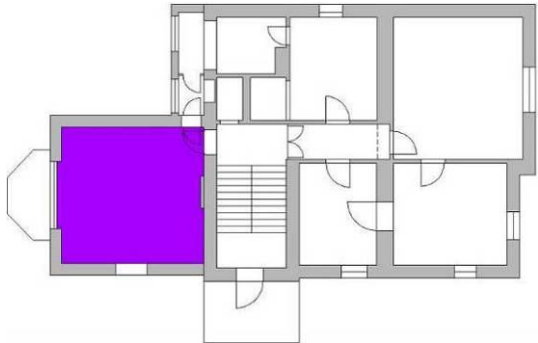
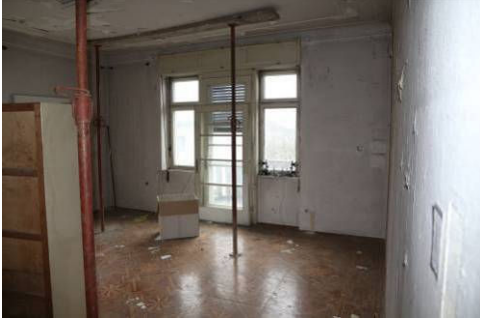
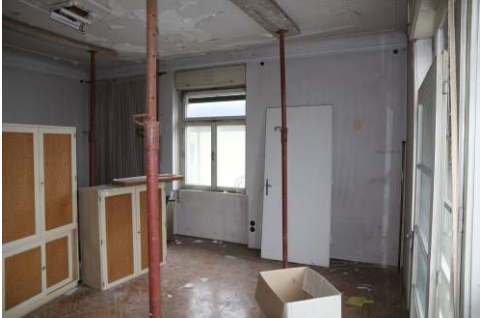
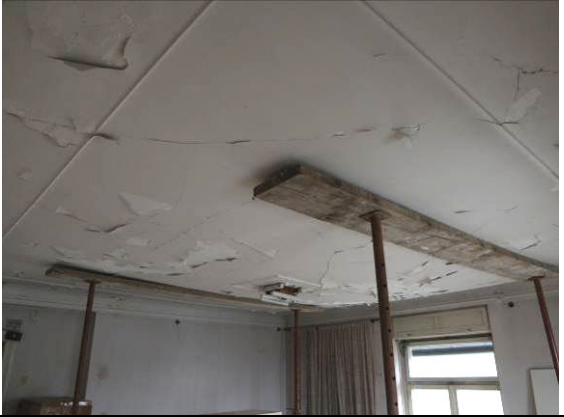
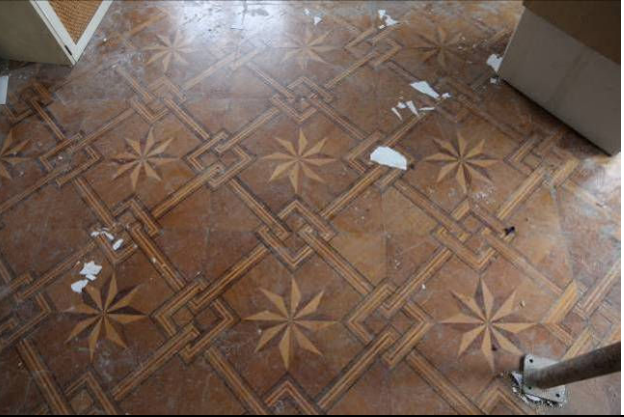
| <p><b>Opis:</b> Soba je bila prvotno verjetno spalnica zakoncev Hribar. Na vzhodno stran je okno, na južno pa okna in vrata, ki vodijo na balkon. Parket in strop sta boljše izvedbe, podobno kot v knjižnici nadstropje niže. Na S in V steni so na stenah pod stropom nameščena držala za karnise, na katere so bile čez steno obešene zavese. Originalni lesteneč ni ohranjen, samo leseno podnožje, na katerega so nameščene sodobne luči. Po smrti lastnice je zaradi vdora meteorne vode skozi streho prišlo do zamakanja. Verjetno zaradi prevelike teže ometa ob vlaženju, je odstopil stropni omet z nosilnim trstičjem. Med izdelavo konservatorskega načrta je bil strop zasilno podprt. Kot je videti na podstrehi, se lesena nosilna stropna konstrukcija verjetno ni povесila. V depozu Muzeja in galerij mesta Ljubljana sta ohranjeni bogato rezljani leseni karnisi za okna in vrata.</p> | |
| <p><b>Ogroženost:</b> Zanemarjenost, neustrezni posegi, posledice vlage v preteklosti (odstopajoč strop)</p> | |

| <p><b>Usmeritve:</b> Prostor se ohranja z vsemi sestavinami: parket, strop, lončena peč, držala za stenske karnise,... Pri oknih in vratih se montirajo originalne karnise.</p> <p>Verjetno bo potrebna rekonstrukcija stropnega ometa. Ta mora biti izvedena kot kopija obstoječega v vseh detajlih in materialu. Pred odstranjevanjem stropnega ometa se sname karakteristični pas z vsemi profili na prehodu stene v stop in okoli luči. Sneti pas služi za izdelavo kopije in preverjanje skladnosti kopije z originalom. Ohrani se tudi leseni podstavek luči, nanj pa namesti luč, katere tip je potrebno predhodno uskladiti z odgovornim konservatorjem.</p> <p>Glej tudi <b>Splošne usmeritve</b> in <b>Usmeritve za ohranitev varovanih vrednot, razvoj, spremembe in predelave</b> ter <b>Mapo3</b> (konservatorsko-restavratorski projekt).</p> | |

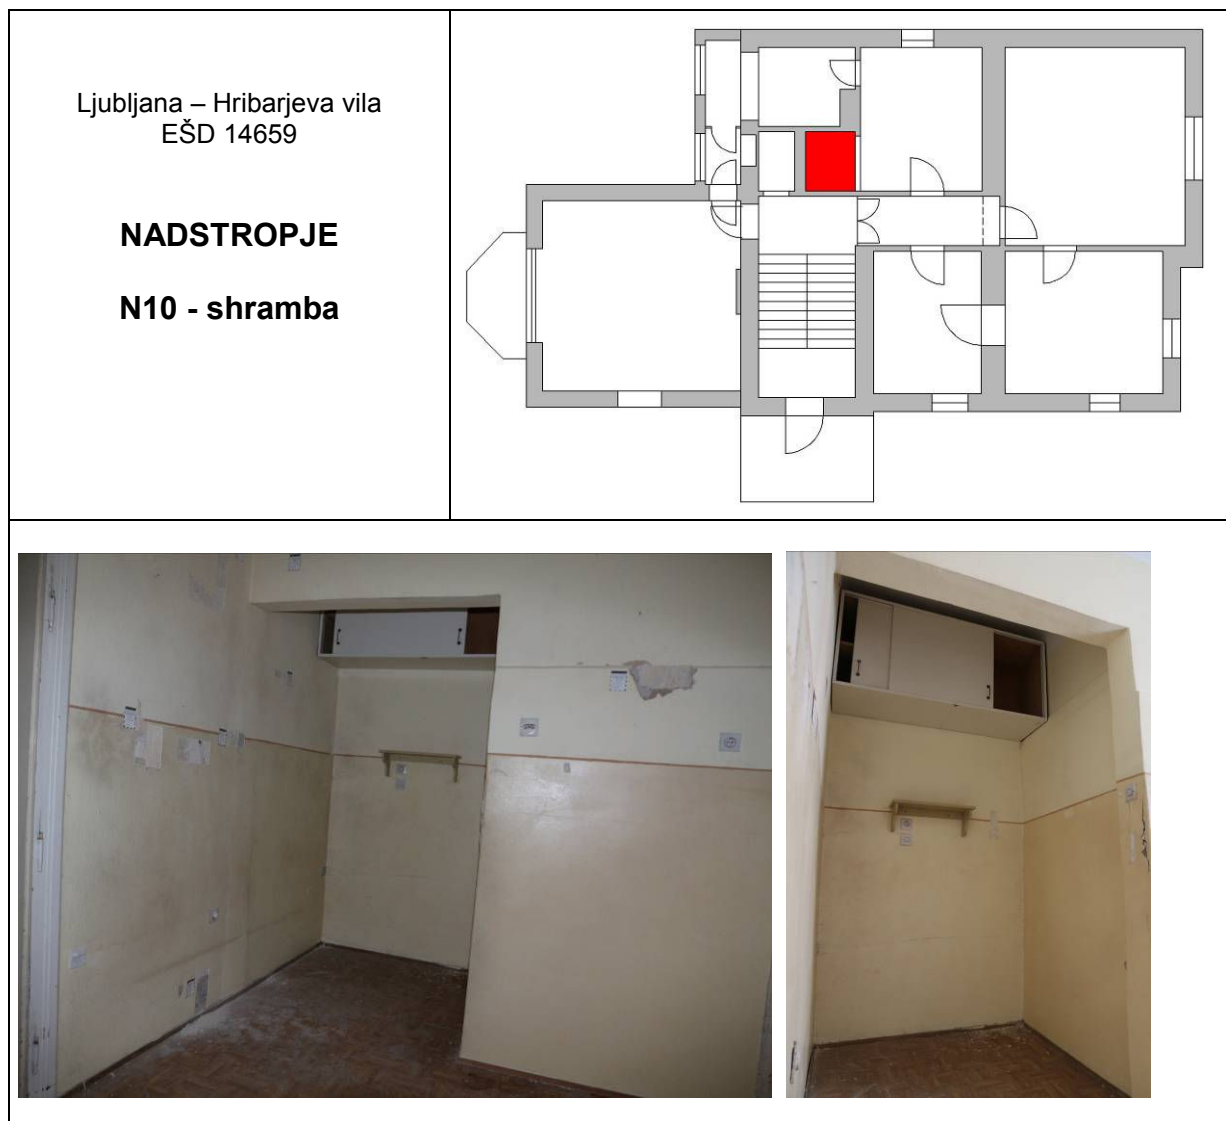
**Opis:** Prostor je bil prvotno shramba in je imel prehod na hodnik, v kuhinjo pa vrata. V povojnem obdobju je bil prostor predelan v jedilni kot. Vrata na hodnik so bila zazidana, prehod v kuhinjo pa razširjen. Na zadnji steni pod stropom je bila nameščena viseča omara.

**Usmeritve:** Prostor naj se vrne v prvotno stanje – shrambo, kar pomeni, da se zoži prehod v kuhinjo in vanj namesti vrata ter na novo odpre prehod na hodnik. Prvotno stanje je razvidno iz načrta iz leta 1933.

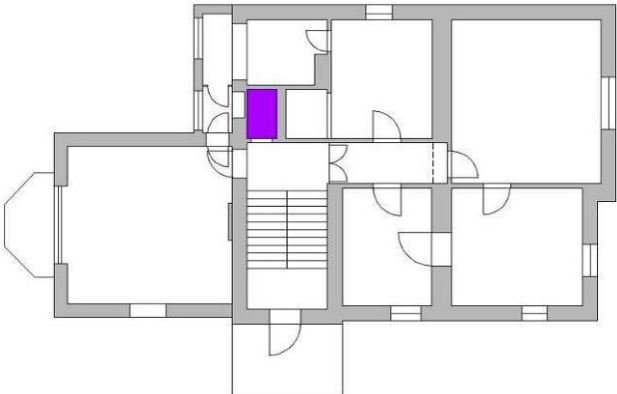
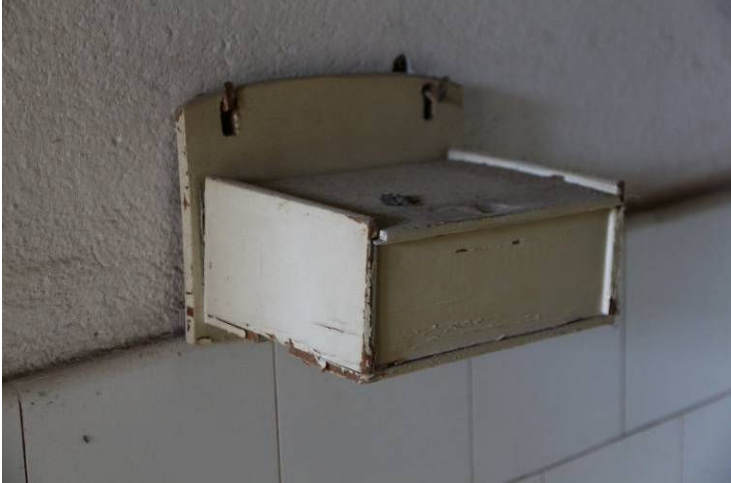
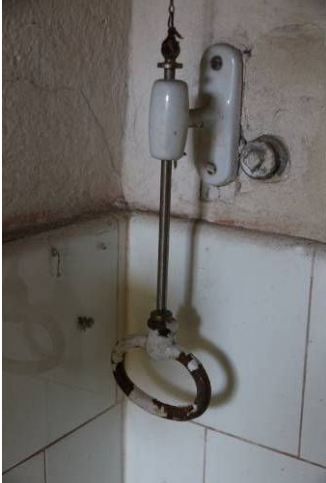
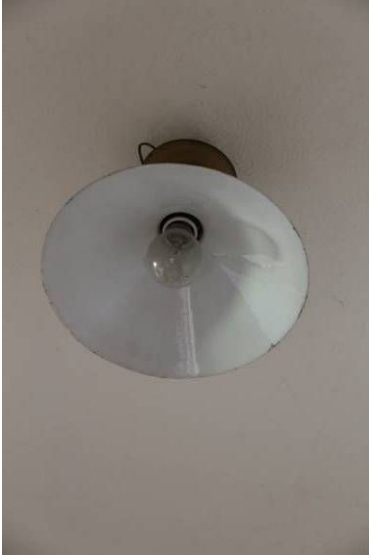
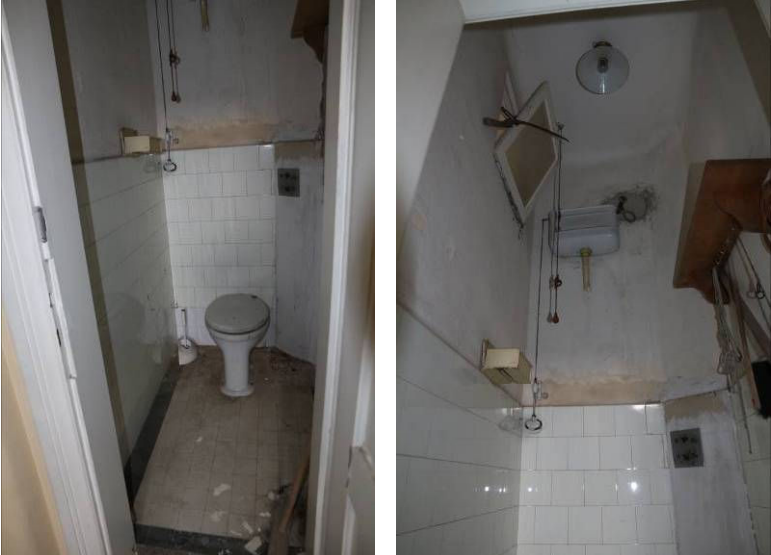
| <p><b>Opis:</b> Stranišče z dostopom iz stopniščenega hodnika. Svetlobo in zračenje ima urejeno preko okna pod stropom in odprtine ki vodi čez sosednji povezovalni hodnik. Ohranjene nekaj originalne opreme. Videti je, kot da umivalnika v tem stranišču ni bilo. Narisan ni tudi v načrtu iz leta 1933.</p> | |

| <p><b>Usmeritve:</b> Ohrani se kotliček, vključno s sistemom potegovanja (veržica, ročka, stensko držalo), lesena stenska škatlica za toaletni papir, luč. Ohranja se tudi keramične stenske in talne ploščice.</p> | |

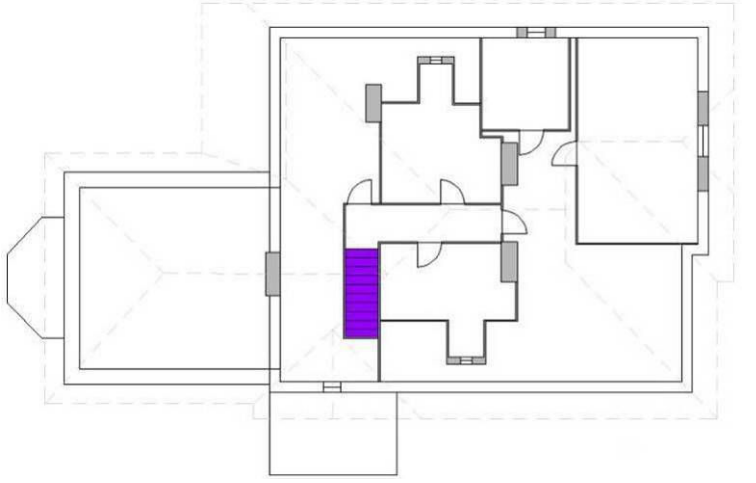
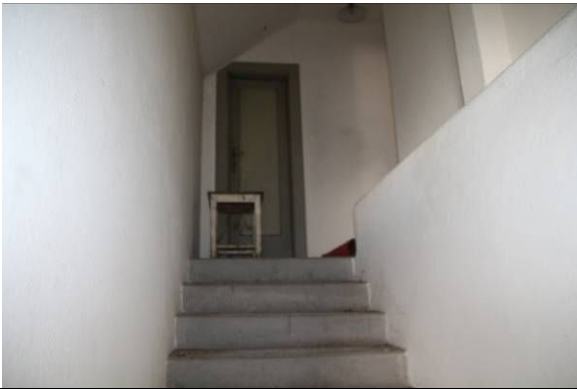
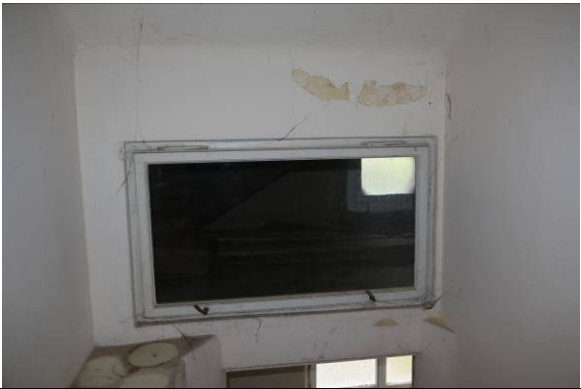
| <p>Ljubljana – Hribarjeva vila<br/>EŠD 14659</p> <p><b>PODSTREŠJE</b></p> <p><b>M1 - stopnišče</b></p> | |

| <p><b>Opis:</b> Stopniščna rama od požarnih vrat do podstrešnega hodnika. Stopnice iz zaribanega betona. Nad požarnimi vrati okno v podstrešni prostor, preko katerega stopnišče dobiva naravno svetlobo in omogoča zračenje.</p> | |
| <p><b>Ogroženost:</b> Zanemarjenost, pomanjkanje vzdrževalnih del.</p> | |

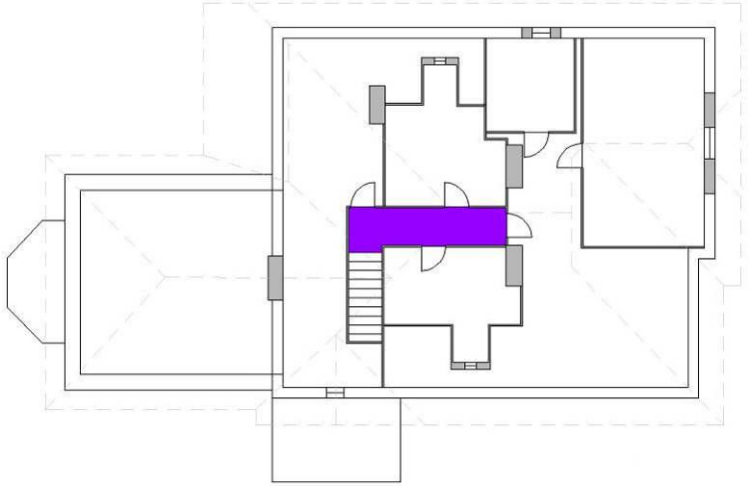
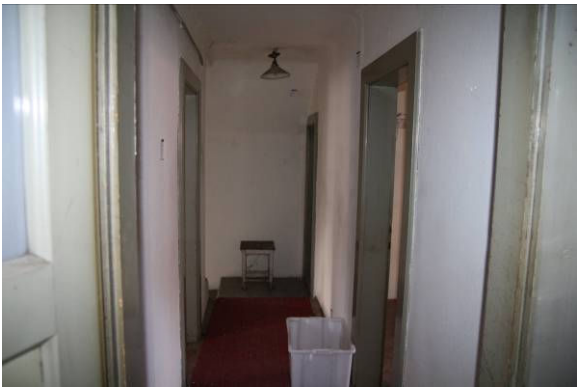
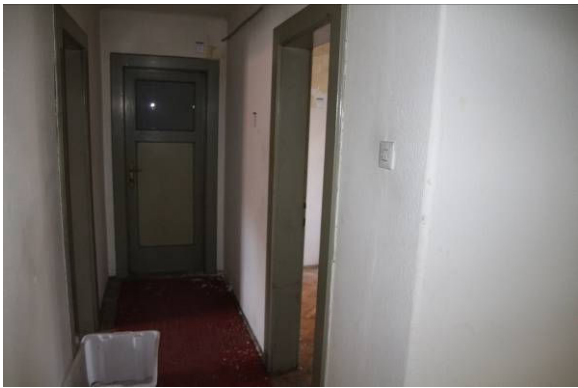
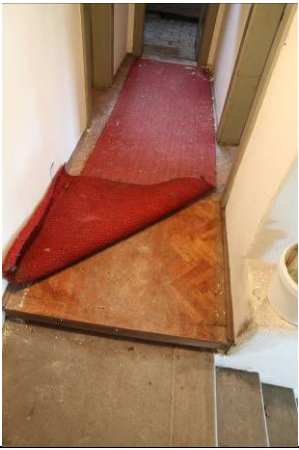
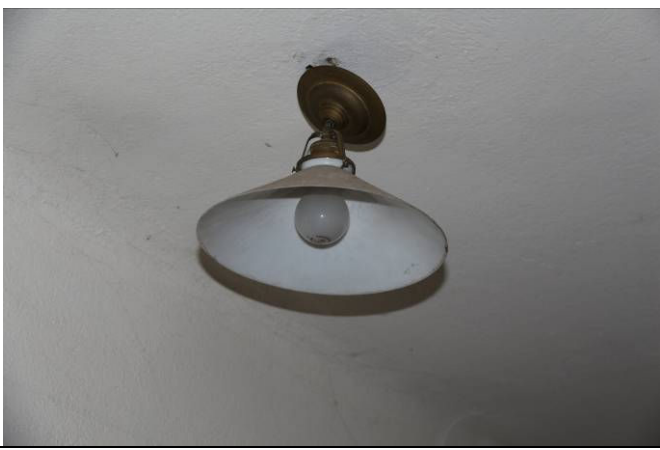
| <p><b>Opis:</b> Podstrešni hodnik je nastal z izgradnjo dveh podstrešnih sob leta 1933. Pod je iz parketa, po hodniku je položen tepih.</p> | |

| <p><b>Usmeritve:</b> Prostor se ohranja tak kot je. Ohrani se tudi luč in parket, ki se ga samo sčisti. Lahko se ohrani tudi obstoječi tepih.</p> | |

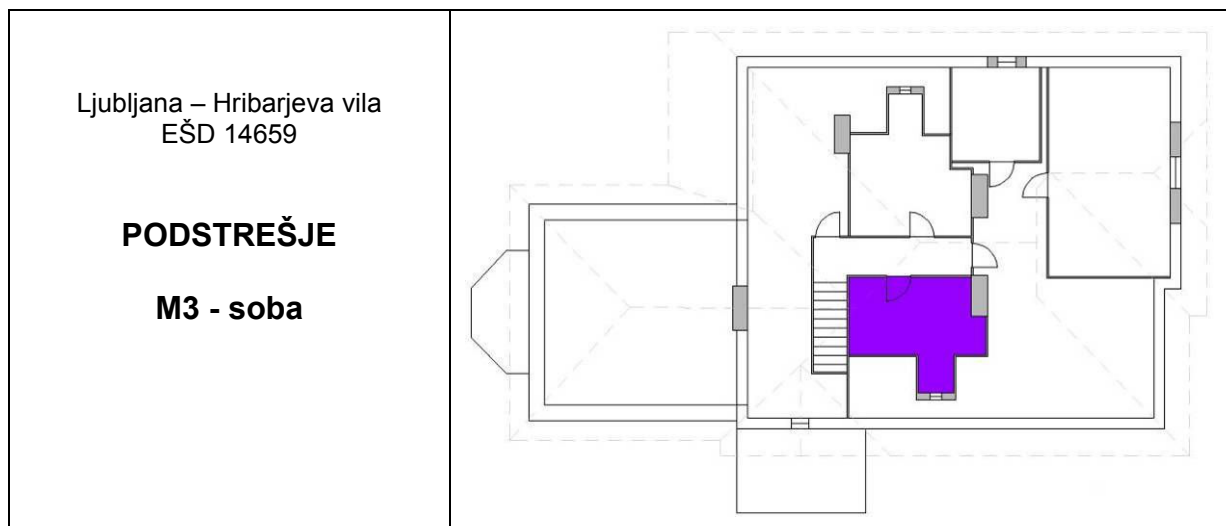
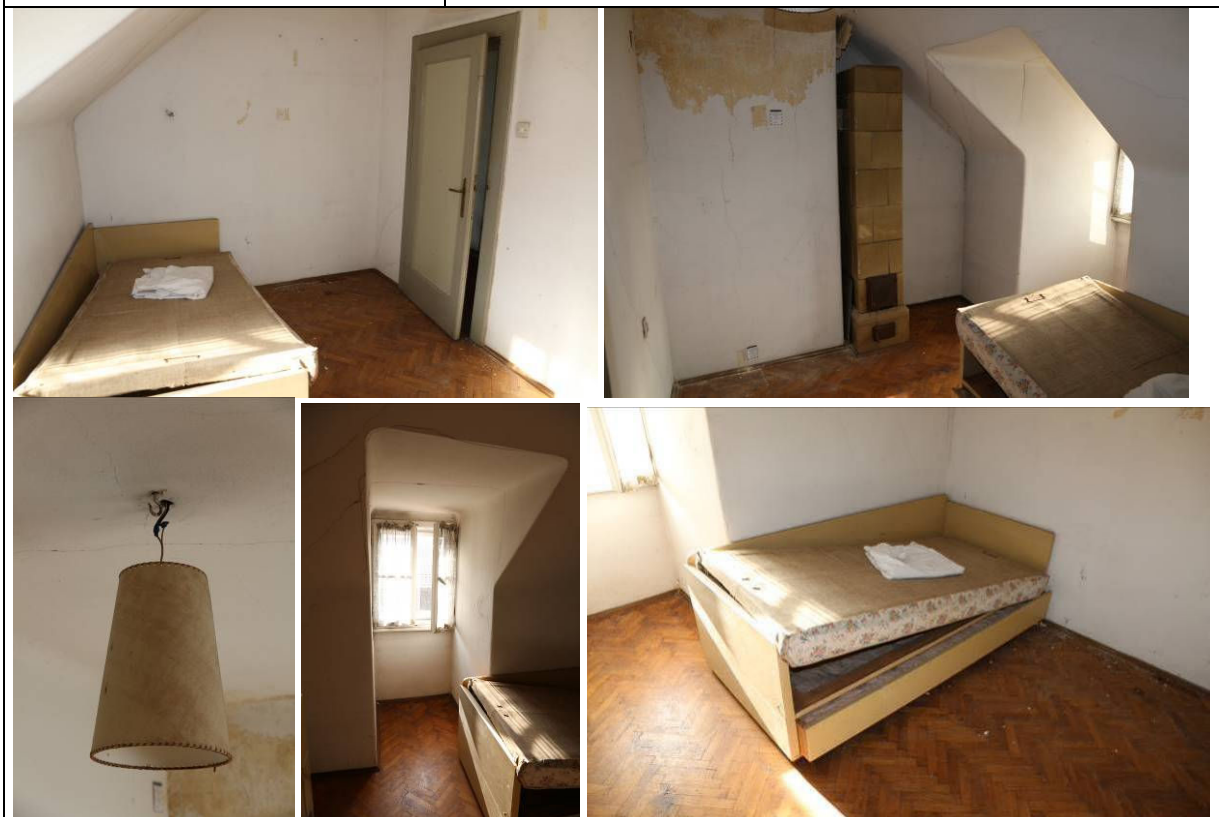
**Opis:** Soba je bila zgrajena ob prizidavah leta 1933. Namenjena je bila za hišne pomočnike, na koncu naj bi v sobi živel ostareli oče družine Zajc, ki je pred tem živel z družino v pritličju. Soba je v večini ohranjena (peč, parket, oprema, lesteneč). Na V strani ima soba ozko nišo – frčado z oknom.

**Usmeritve:** Soba se ohranja z vsemi sestavinami: lončena peč, parket, lesteneč, zavese. Parket se le ščiti in pusti takega kot je.

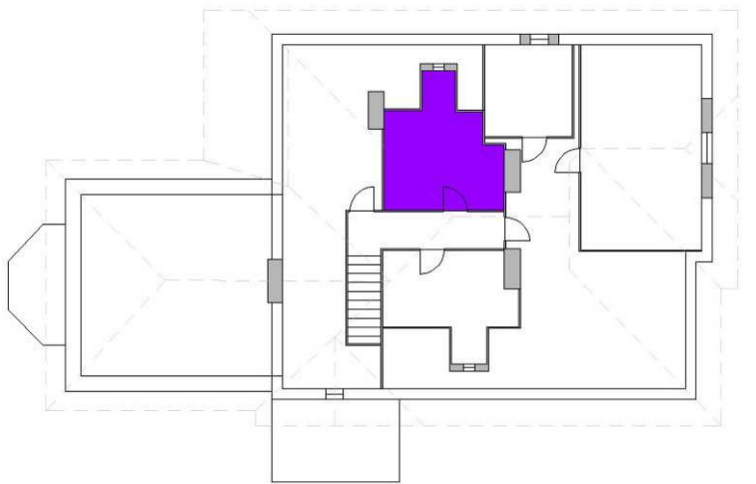
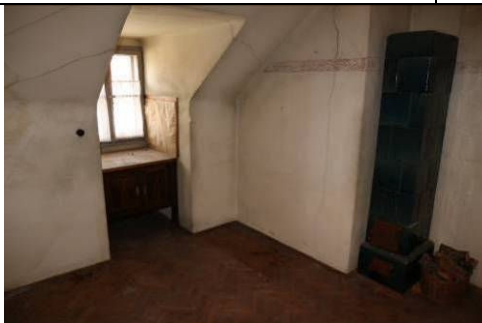
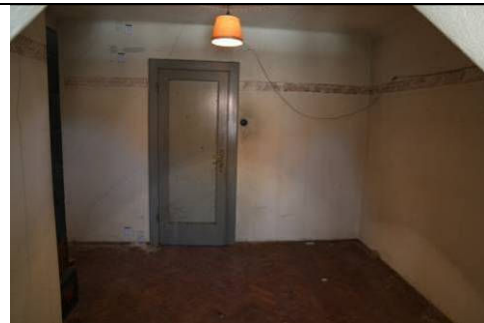
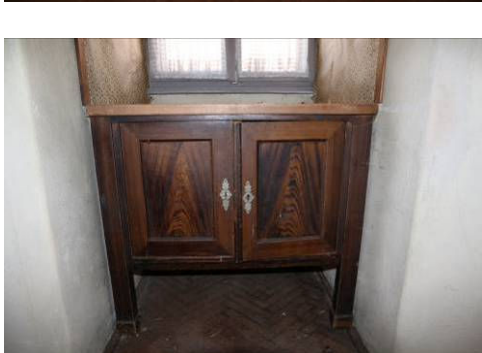
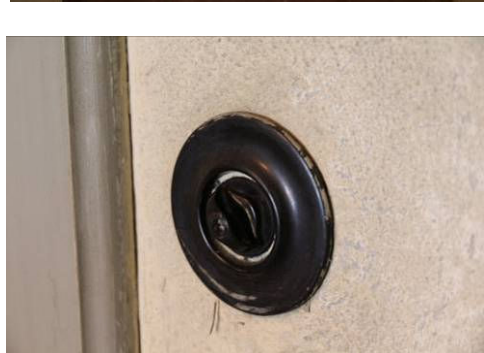
| <p><b>Opis:</b> Soba je bila zgrajena ob prizidavah leta 1933. Namenjena je bila za hišne pomočnike. V tej sobi je dolgo časa živela pomočnica Lojzka Zalar (najmanj od leta 1934 do 1965). Soba je v večini ohranjena (peč, parket, oprema, lesteneč). Ohranjena je tudi vgradna mizica z omarico v frčadni niši z oknom na Z strani. Ohranjenih je tudi večina originalnih elektro instalacij (doze, stikala, vtičnice, pletena žica).</p> | | |

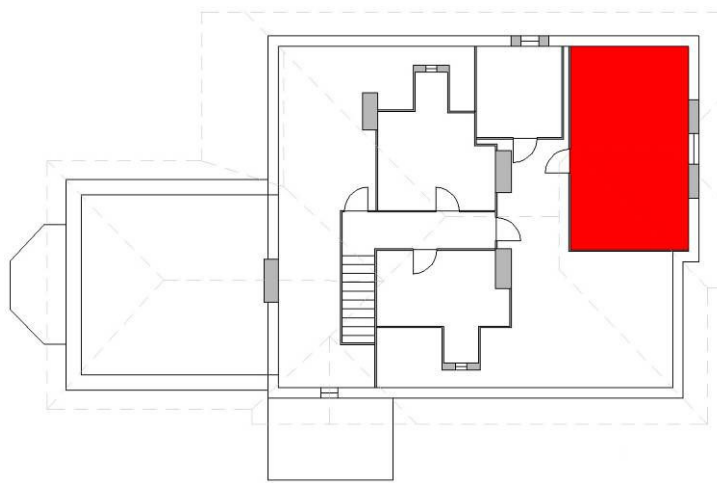
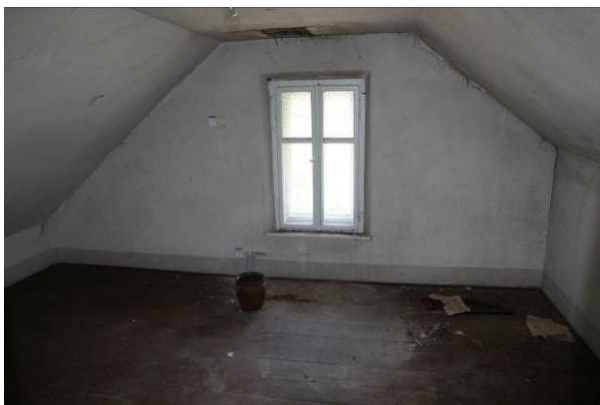
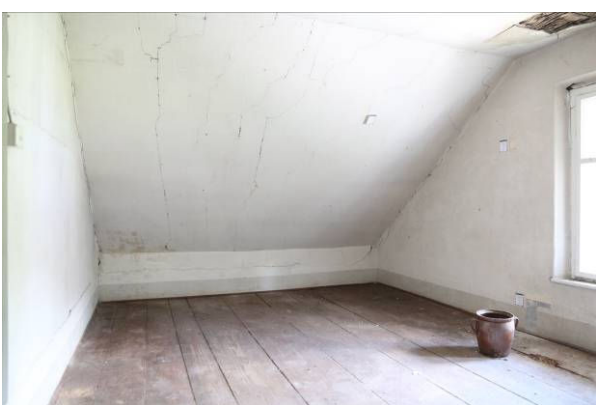
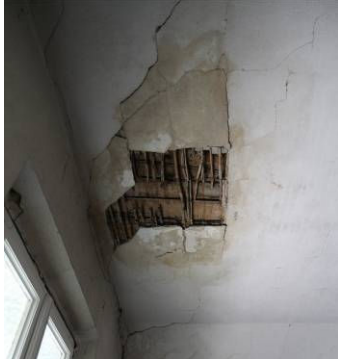
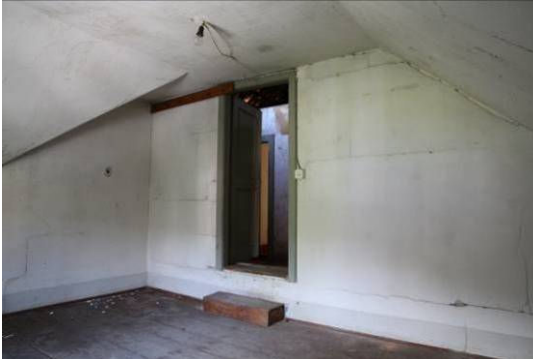
| <p><b>Opis:</b> Podstrešna soba še iz časa gradnje hiše (1909) z oknom na S – cestno stran. Tlak iz lesenih desk. Okno starejšega tipa, verjetno še iz časa gradnje hiše, saj so detajli okovja drugačni kot pri ostalih, poznejših oknih. Prvotno je prostor verjetno služil kot soba, v zadnjem obdobju pa kot shramba za razno kramo.</p> | | |

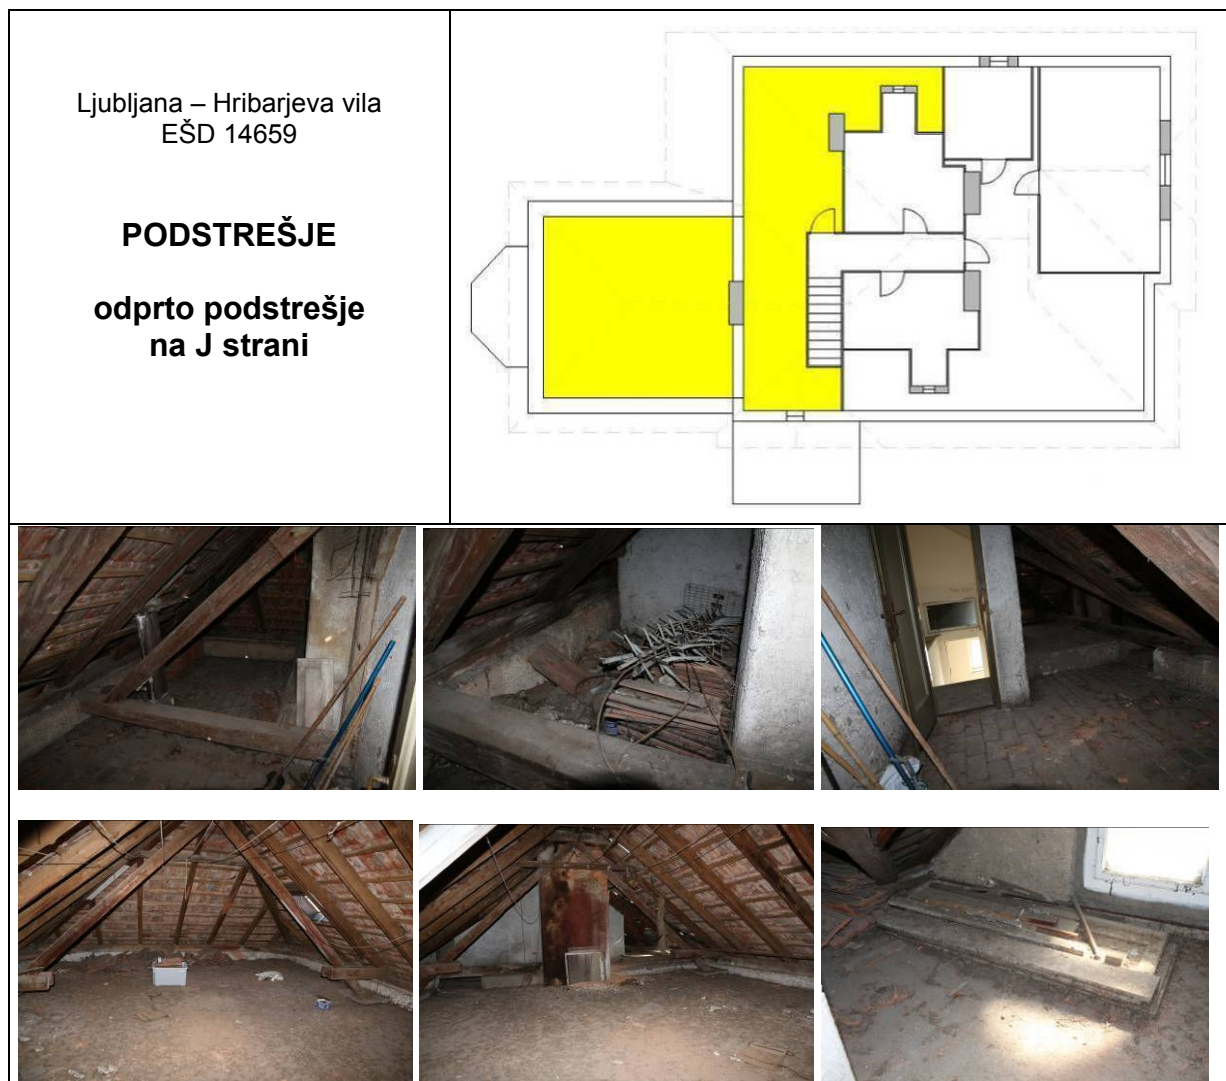
**Opis:** Večji del gre za podstrešni prostor nad prizidkom, zgrajenim leta 1933. Namenjen je bil shranjevanju razne krame in sušenju perila. Dostopen je skozi vrata vrh stopnišča. Dostop je zaradi nizkega ostrešja težji. Pod je delno betonski (stopnišče, prizidek), delno opečnat. Ostrešje je odprto, neizolirano z vidnim ostrešjem. Na Z strani je manjše strešno okno. Na V strani je v zatrepu fasade manjše okno - z notranje strani pravokotno, fasadna odprtina pa je okrogla. Služi tudi za dovajanje svetlobe na sicer zaprto stopnišče, saj je na notranji steni (nad požarnimi vrati stopnišča) še eno okno, ki loči stopnišče od podstrehe.

**Usmeritve:** Prostor ne bo del muzejske ureditve in se mu lahko nameni nova funkcija, ki pa ne sme vplivati na zunanji izgled strehe. Dovoljena je izvedba izolacije, zapiranje strešne konstrukcije, delitev prostora, namestitvev instalacijskih vodov in enot. Ohraniti je treba prehod svetlobe iz fasadnega okna, skozi okno nad kovinskimi vrati stopnišča na stopnišče. Na V in Z strani strehe je dovoljeno narediti manjše pultno okno, kakršno je nekoč že bilo (glej navodila za streho).

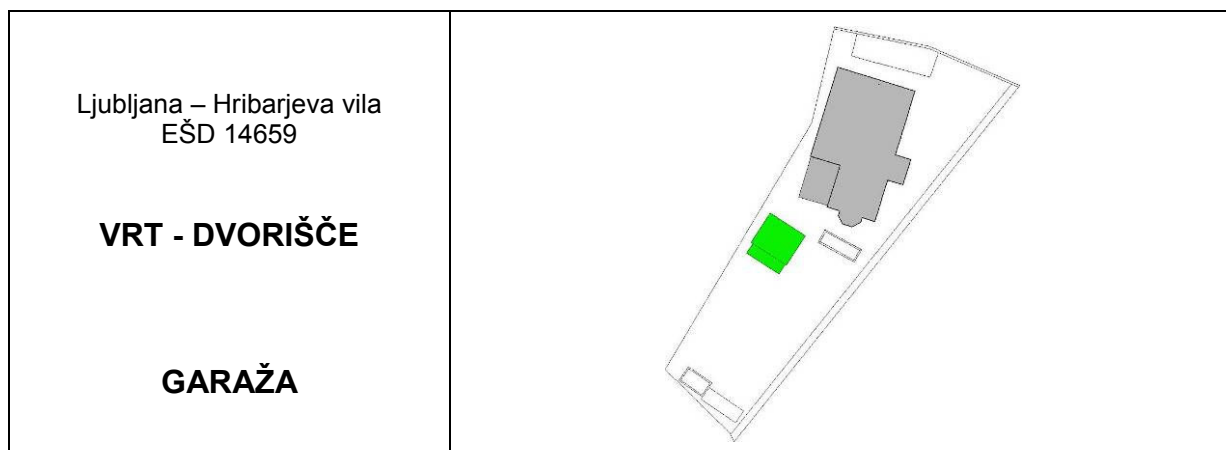
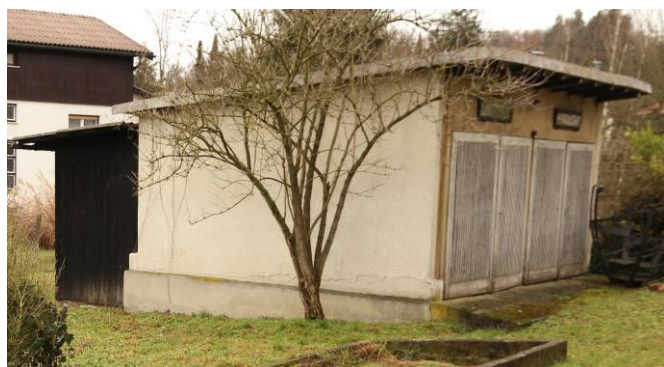
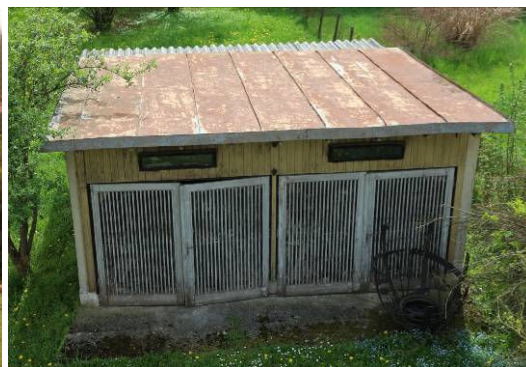
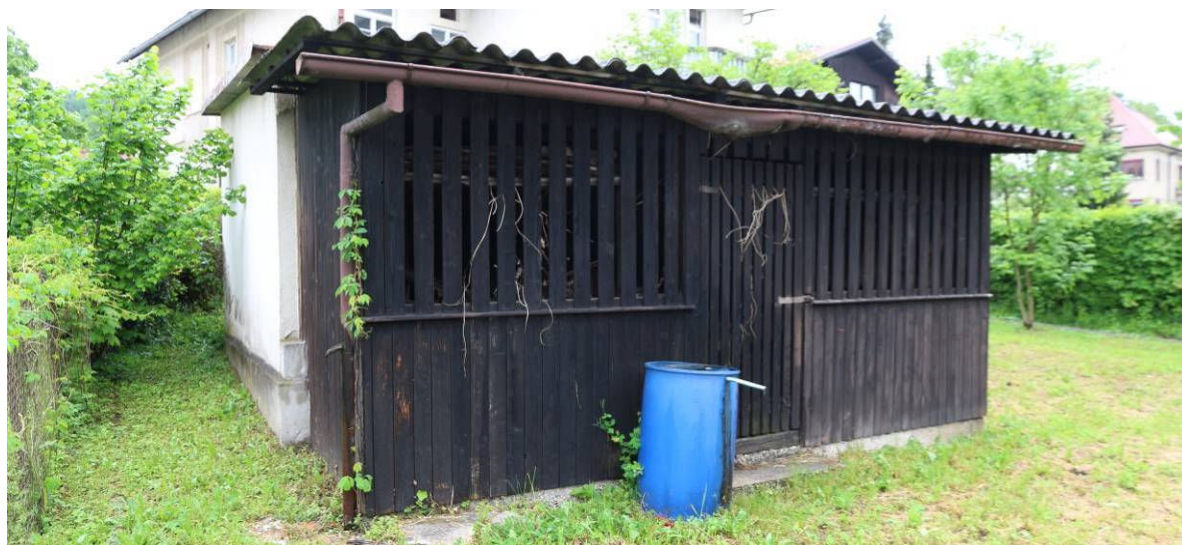
**Opis:** Garaža je bila sezidana okoli leta 1965. Takrat so bile na sosednji parceli, ki je pred tem predstavljala vrt k vili Zlatici, pozidane stanovanjske hiše. Lesena lopa, prislunjena garaži, je bila prenesena iz obcestnega dela vrta.

Garaža s prislunjeno leseno lopo se lahko podre.
