# KONSERVATORSKI NAČRT

## Mapa 02: PREGLEDNICA SESTAVIN

Ljubljana - Hribarjeva vila

EŠD 14659

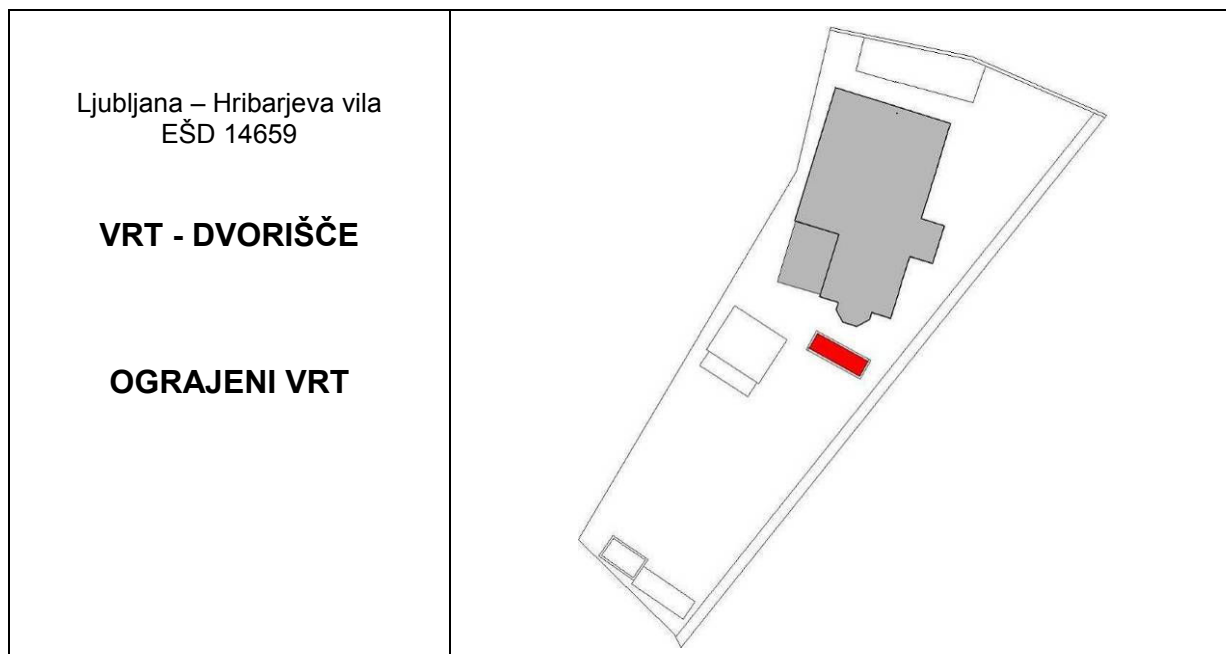
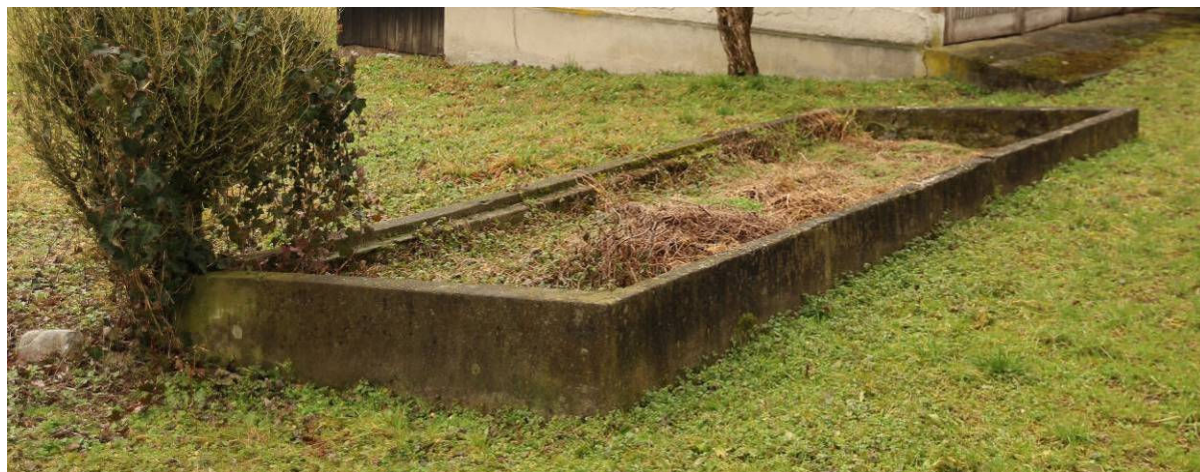
**Opis:** Ograjeni vrt je pozimi služil tudi kot topla greda. V utor betonskega okvira so bili nameščeni premični zastekljeni elementi z lesenim okvirom.

**Usmeritve:** Ograjeni vrt se ohranja. Na novo se naredi lesene okvire z zasteklitvijo, ki se jih vstavi v utor betonskega okvira in pozimi služijo kot topla greda. Način in detajle izvedbe mora potrditi odgovorni konservator.

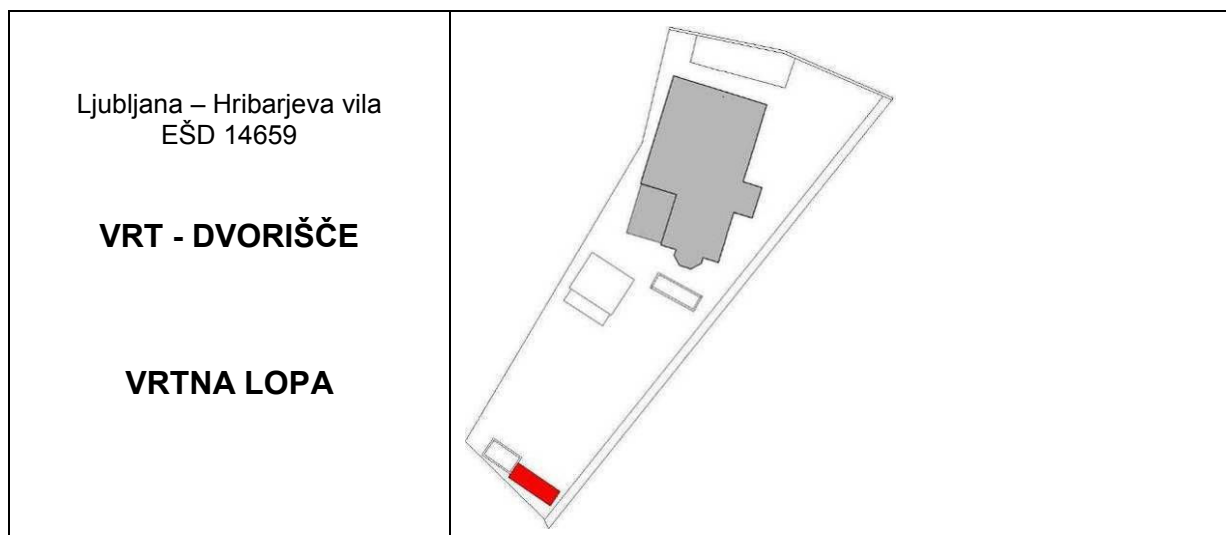
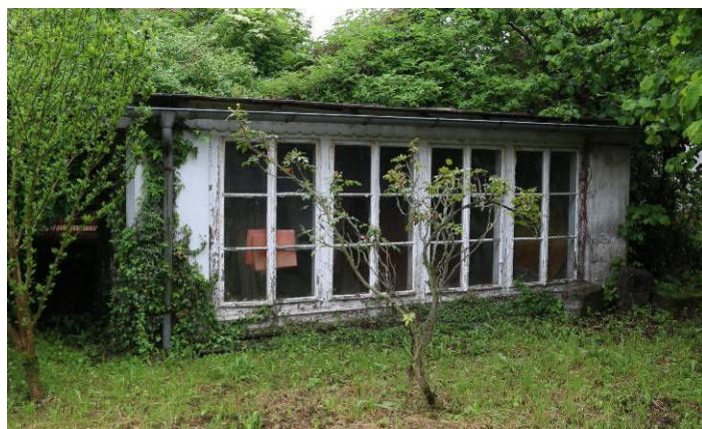
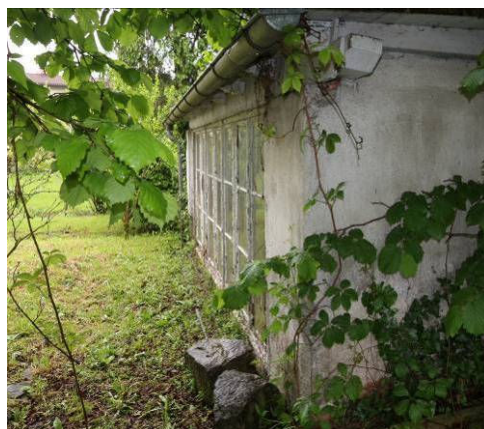
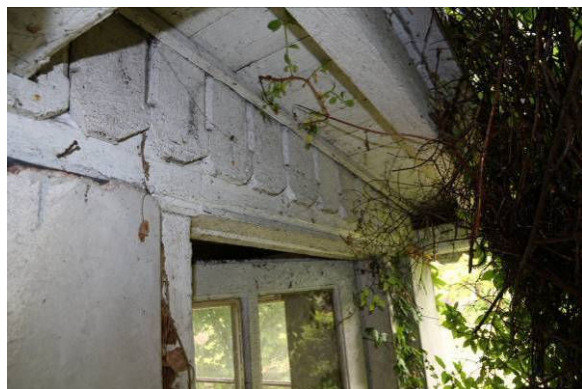
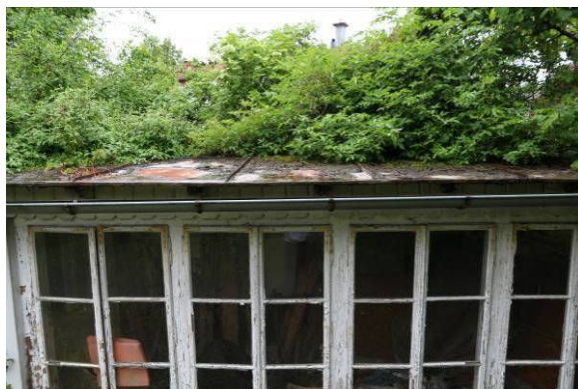
**Opis:** Zidana vrtna lopa (580 x 205 cm). S stena je skoraj v celoti zastekljena (štiri dvokrilna okna). Točna funkcija lope ni znana, v zadnjem obdobju pa se je uporabljala za shranjevanja vrtnega orodja in drugih predmetov.

**Usmeritve:** Lopa se ohranja v vseh sestavinah. Morebitne rekonstrukcije sestavnih delov se izvajajo

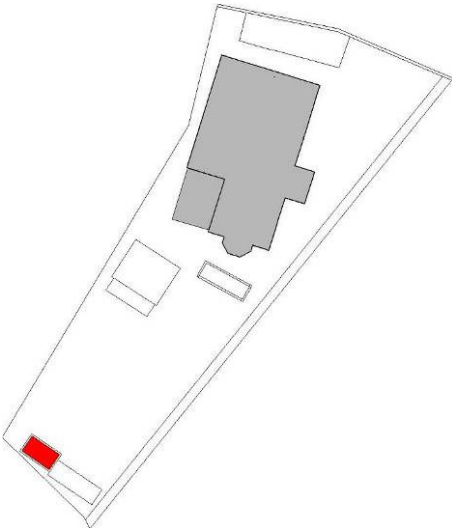
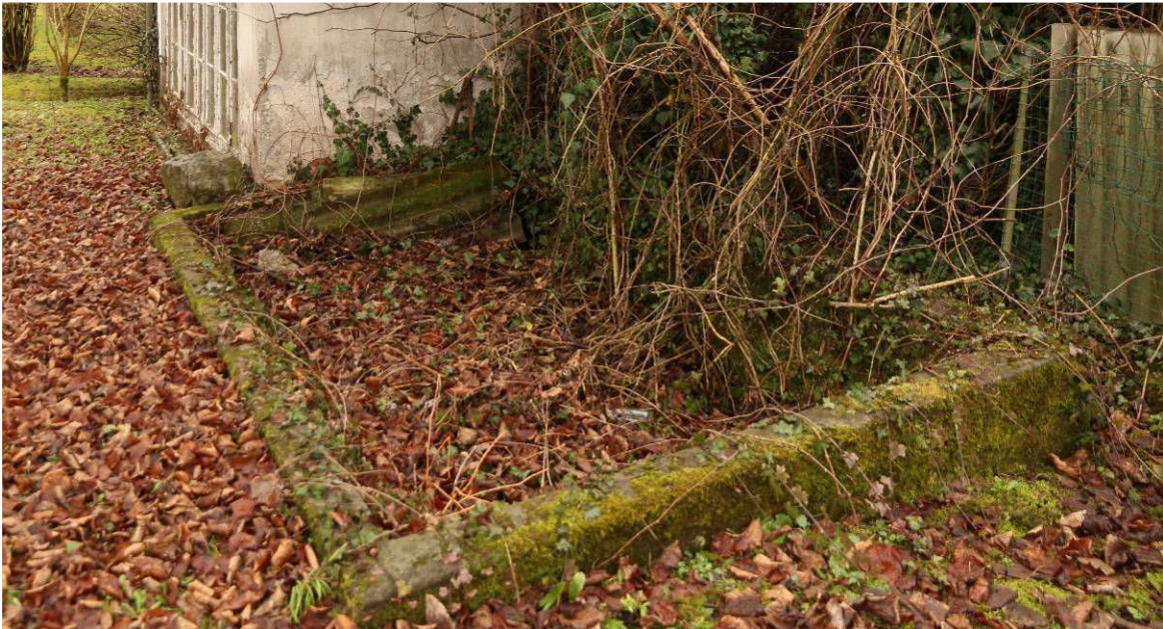
| <p>Ljubljana – Hribarjeva vila<br/>EŠD 14659</p> <p><b>VRT - DVORIŠČE</b></p> <p><b>GNOJNA JAMA</b></p> | |

| <p><b>Opis:</b> Gnojišče je iz betonskega okvira, prslonjenega na zidano vrtno lopo.</p> | |
| <p><b>Ogroženost:</b> Atmosferski vplivi na betonski okvir</p> | |

| <p><b>Usmeritve:</b> Betonski okvir gnojišča se ohranja.</p> <p>Glej tudi <b>Splošne usmeritve</b> in <b>Usmeritve za ohranitev varovanih vrednot, razvoj, spremembe in predelave</b> ter <b>Mapo3</b> (konservatorsko-restavratorski projekt).</p> | |

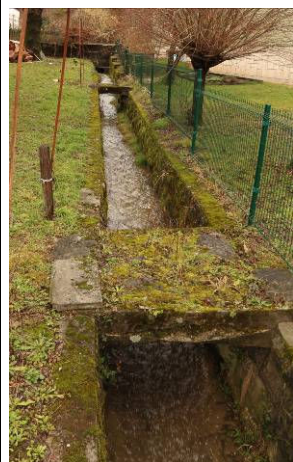
**Opis:** Potok, ki poteka po vzhodni stranici zemljišča je del sistema odvodnjavanja meteorne vode, ki se steka izpod Rožnika. Ujet je v korito, zidano iz kamna. Na obeh straneh potoka je kamnita škarpa na vrhu zaključena z betonsko kapo. Na desni strani potoka je škarpa ohranjena z manjšimi poškodbami, na levi pa je v južnem delu poškodovana oz je ni več.
