KONSERVATORSKI NAČRT

Mapa 03: KONSERVATORSKO-RESTAVRATORSKI PROJEKT

Ljubljana - Hribarjeva vila

9/2016

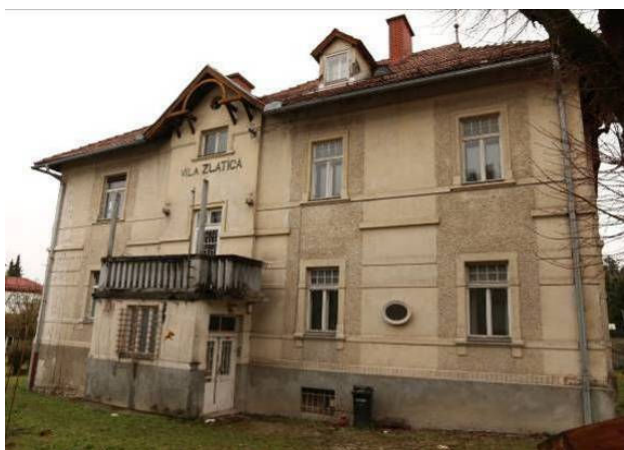
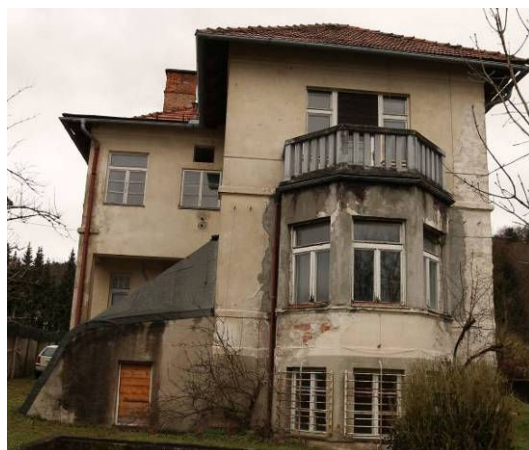
Vzhodna (levo) in južna (desno) fasada.

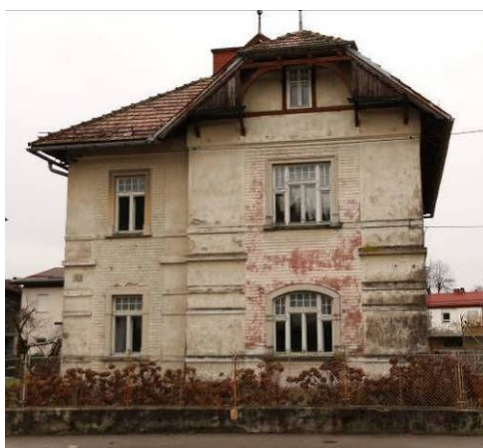
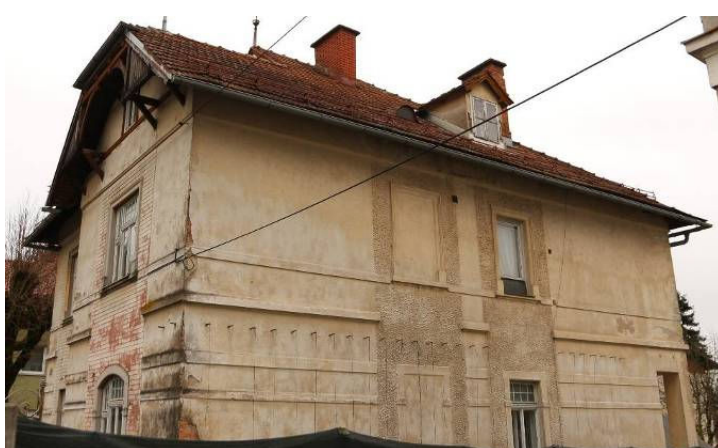
Severna (levo) in zahodna (desno) fasada.

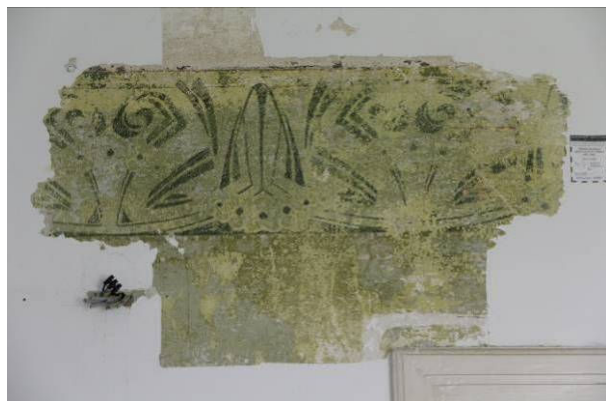
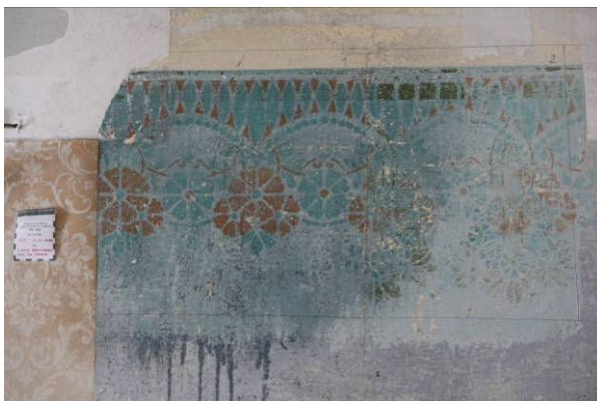
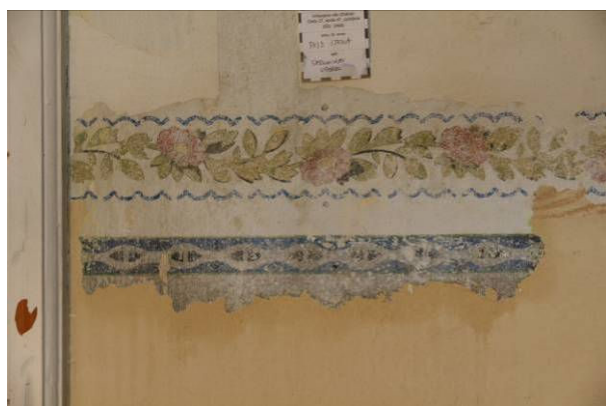
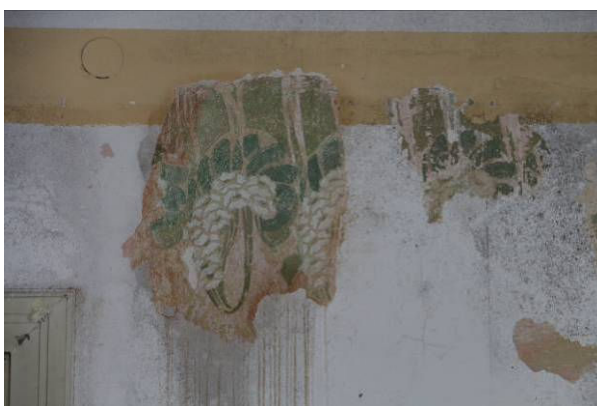
Odkriti karakteristični deli šabloniranih poslikav.

Opis stanja: V vseh prostorih so bila izvedena sondiranja beležev (glej poročilo o sondiranjih v mapi 4). V večini prostorov so bili najdeni prvotni opleski in šablonirani vzorci. Izdelan je bil projekt opleskov (mapa 4), ki vključuje barvne sheme beležev in izrise šabloniranih vzorcev.

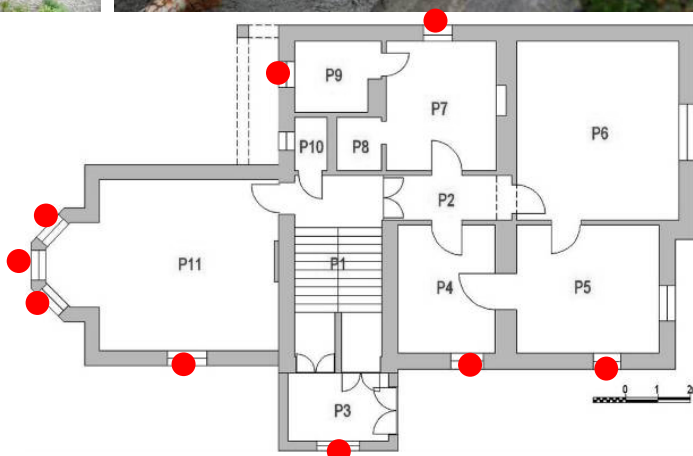
Na površini vseh okenskih mrež so vidni sledovi korozije. Barvna plast se mestoma lušči, mestoma pa je že odpadla. Ponekod so na barvnem nanosu sledovi cementnega obrizga.

- demontaža
- odstranjevanje ostankov cementnega obrizga
- odstranjevanje recentnih barvnih plasti
- odstranjevanje rje
- zaščitni protikorozijski premaz
- barvni premaz na oljni osnovi
- ponovna montaža

Kovinske mreže se premaže v svetlem oker tonu, sorodnem tistem na oknih. Vzorec barve mora potrditi odgovorni konservator.

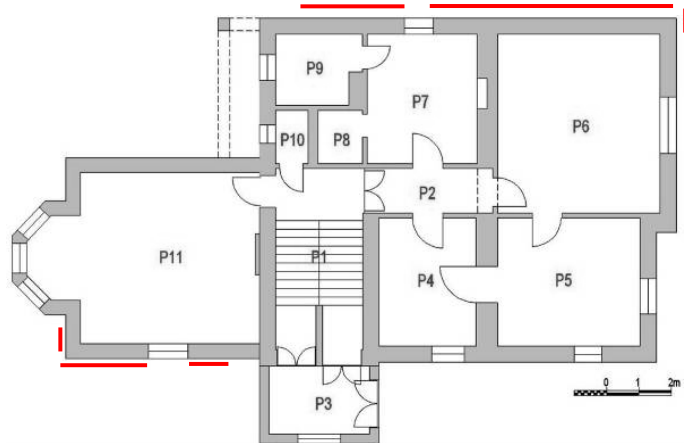
Po fasadi so montirani konzolni kovinski nosilci, na katere so napete žice, po katerih je bilo napeljana zazelenitev fasade. Na površini kovine so vidni sledovi korozije. Barvna plast se mestoma lušči, mestoma pa je že odpadla. Ponekod so na barvnem nanosu sledovi cementnega obrizga.

- demontaža
- odstranjevanje ostankov cementnega obrizga
- odstranjevanje recentnih barvnih plasti
- odstranjevanje rje
- zaščitni protikorozijski premaz
- barvni premaz na oljni osnovi
- ponovna montaža

Nosilce se premaže v svetlem oker tonu, sorodnem tistem na oknih. Vzorec barve mora potrditi odgovorni konservator.

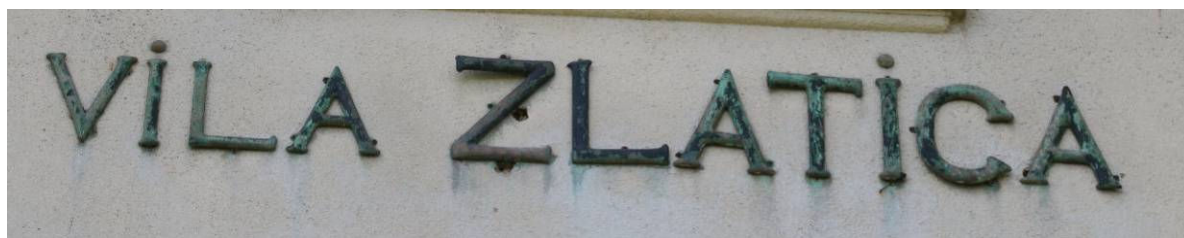
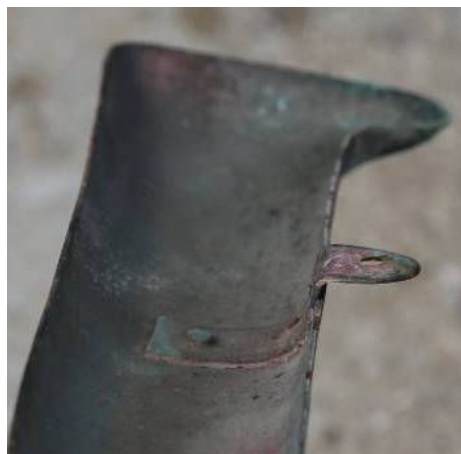
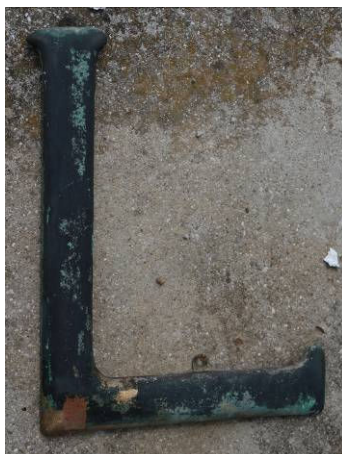
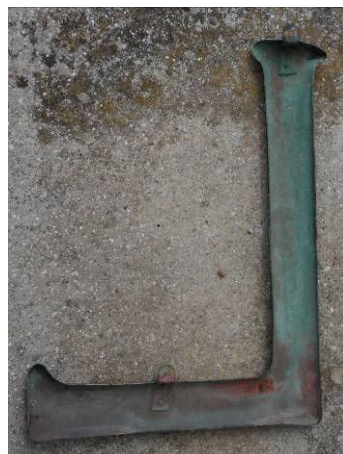
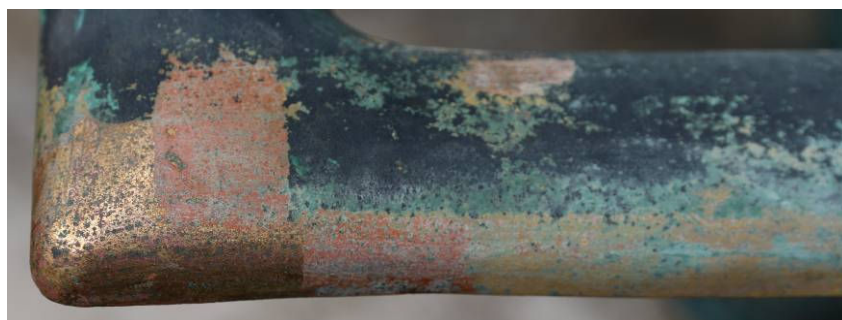
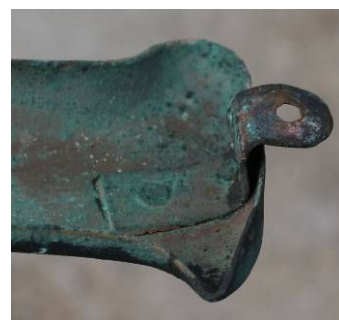
kovina | **napis na V fasadi (VILA ZLATICA)**

V dokumentih so leta 1924 omenjeni stroški za 'napis pozlačen vila Zlatica' in pritrditev napisa. Verjetno je bila napis takrat narejen, kupljen in montiran. Leta 1925 je omenjeno 'prepleskanje črk na modro' a verjetno ne gre za črke tega napisa. Leta 1933 so zabeleženi še stroški za 'pozlatitev črk Vila Zlatica'.

Reliefni napis narejen iz bakrene pločevine je s pomočjo nosilcev in vijakov pritrjen na fasado. Sonde so pokazale da je bil napis prvotno galvansko pozlačen, kasneje prebarvan z oljnim minijem in prezlaten na oprijemno olje, nazadnje pa še pobarvan z oljnim premazom.

- demontaža
- ravnanje okrivljenih delov
- odstranjevanje sekundarnih nanosov (kemična topila – npr. lava, biox gel)
- čiščenje in zašita prvotne pozlate
- podlaga z oljnim minijem (tudi na hrbtni površini)
- ponovna pozlatitev na oprijemno olje
- montaža (vijaki za pritrditev inox na zarezo)

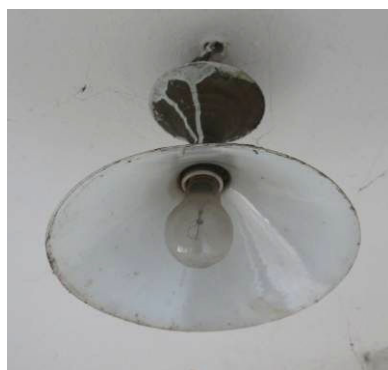
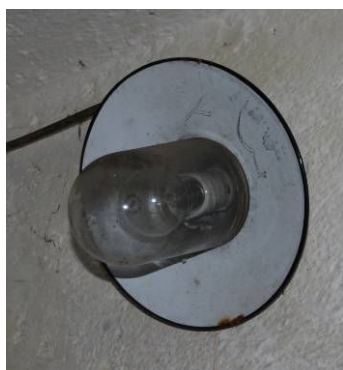
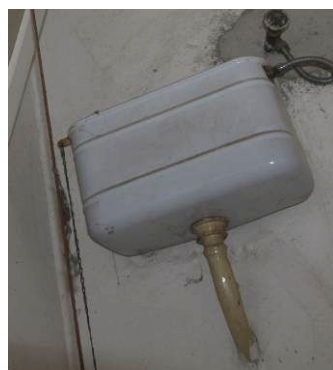
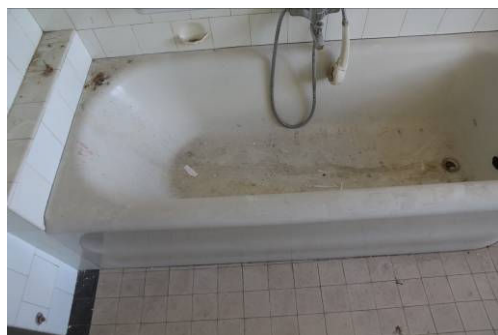
Luči, kotliček.

Banja, ostanki instalacij (števec), držalo kotlička, okspanzijska (?) posoda.

Na kovinskih elementih je veliko površinske umazanije. Barvni nanos je mestoma poškodovan do kovine, ki korodira.

- demontaža
- odstranjevanje nečistoč, beležev
- odstranjevanje rje
- protikorozijska zaščita vidne kovine
- barvno dopolnjevanje na mestih poškodb
- finalni zaščitni sloj

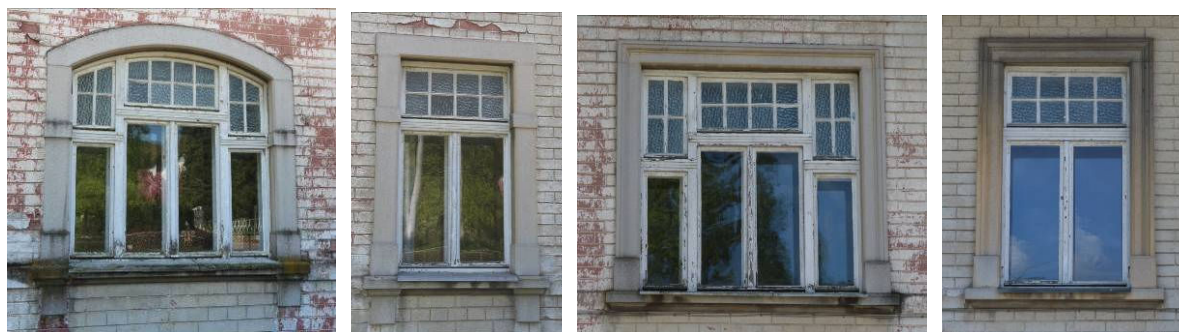
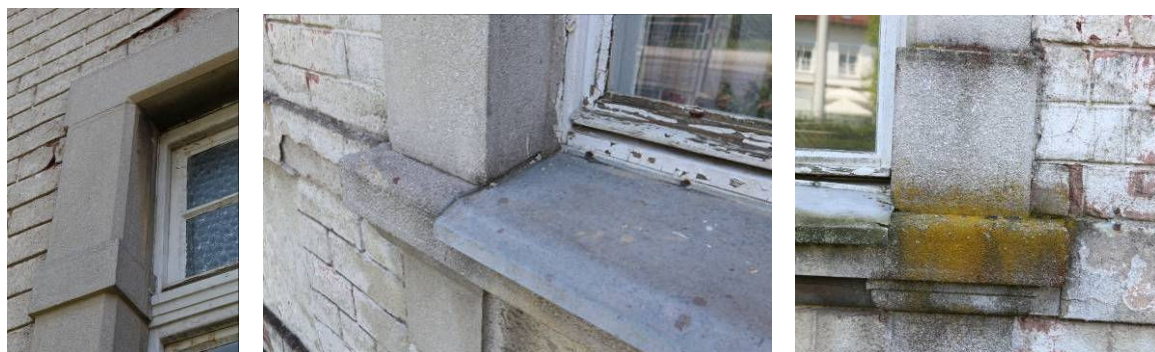
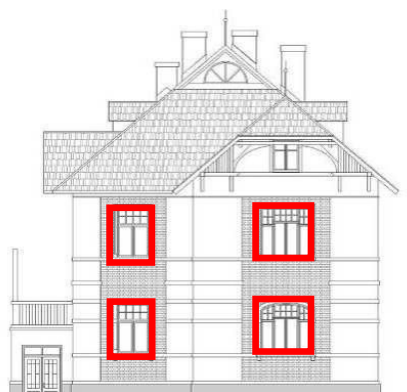
Okna severne fasade

Okenski okviri iz umetnega kamna so na severni – cestni fasadi. So v dobrem stanju in brez večjih mehanskih poškodb. Posamičen okvir je sestavljen iz več delov: stranici, preklada, podstavek. Na podstavek je montirana pločevinasta polica. Na površini je nekaj madežev – prašnih usedlin, sledov z meteorno vodo sprane umazanije iz fasade in strehe (les, pločevina) in madežev barve (beljenje, barvanje). Na oknih v nadstropju so vidni sledovi oker barvne – verjetno posledica preteklih beljenj fasade. Na delih, ki so najbolj izpostavljeni meteorni vodi so vidni sledovi erozijskega delovanja, ponekod se je na površini zarasel mah. Stik med okvirom in oknom je kitan z ometom iste strukture in barve kot kamen.

- odstranjevanje nečistoč iz površine (npr. nizkotlačno čiščenje s suhim ledom, nizkotlačno čiščenje z mehkejšimi mediji v kombinaciji z vodo, izpiranje z vodo pod pritiskom)
- domodeliranje poškodovanih mest
- zapolnjevanje stikov
- površinska retuša dopolnjenih mest
- zaščita izpostavljenih mest proti lišajem in mahovom (npr. biocid)
- nanos zaščitno – utrjevalnega sredstva

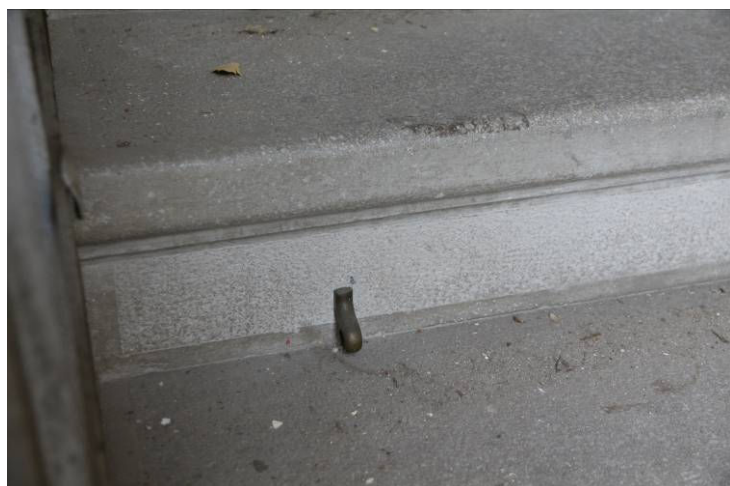
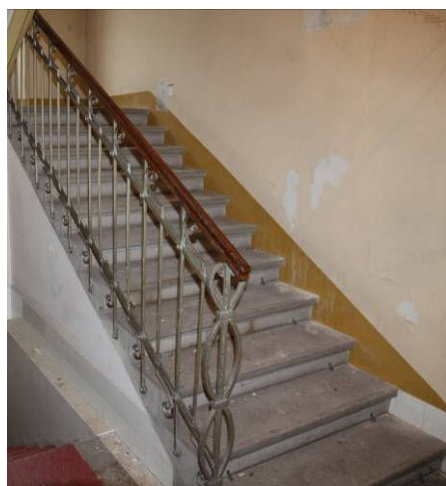
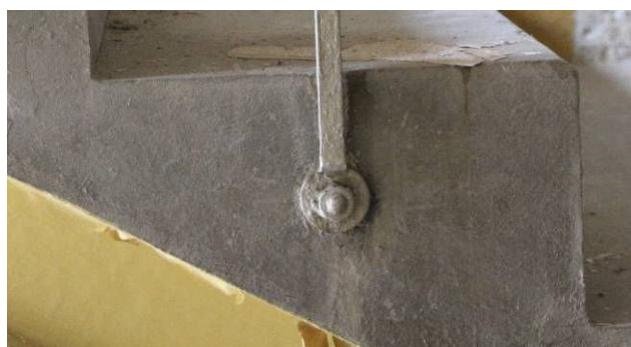
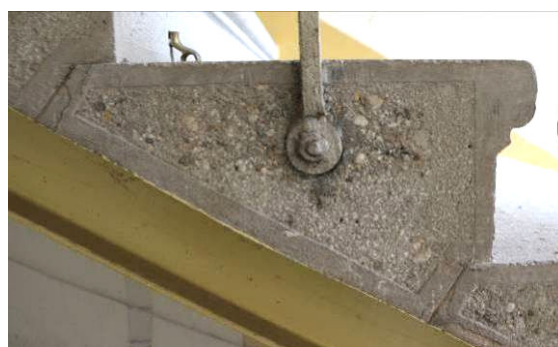
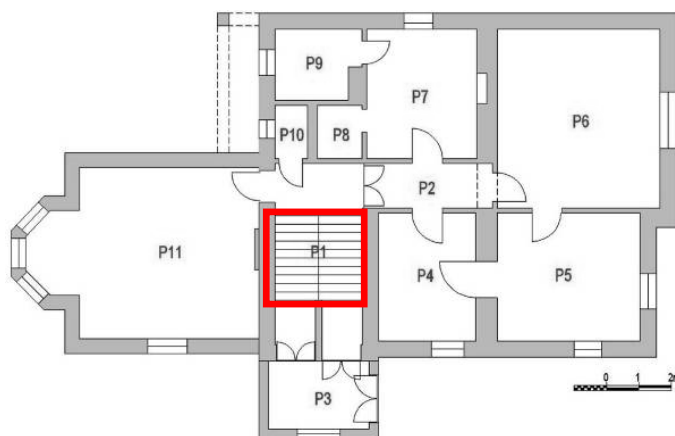
V pritličnem in nadstropnem delu je stopnišče iz prefabriciranih stopnic iz umetnega kamna (pohodna površina štokana), na eni strani položenih na kovinski nosilec, na drugi pa vzdanih v zid. Stopniščni rami iz nadstropja na podstrešje in rama iz vetrolova v klet so prav tako iz prefabriciranih elementov, a so ti ometani, pohodne površine pa zaribane z betonom.

- kemično ali mehansko (npr. suhi led) odstranjevanje nečistoč iz površine
- domodeliranje poškodovanih mest s cementno maso – površinska struktura identična originalu
- barvno izenačevanje domodeliranih mest
- nanos zaščitnega sredstva

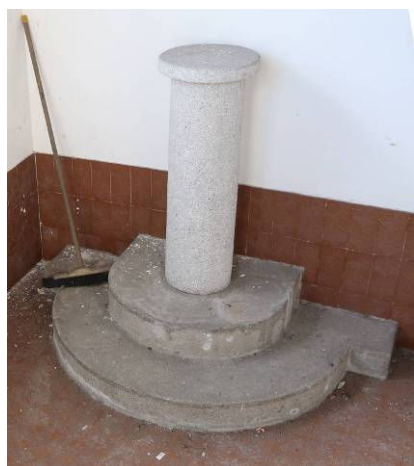
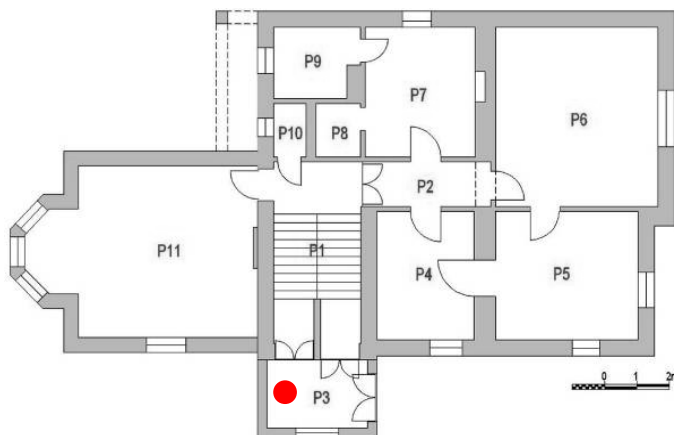
Podstavek za kip. (P3)

Podstavek z dvema stopnicama in stebrom iz umetnega kamna in betona. Površina je zamazana. Na stopnicah je nekaj manjših mehanskih poškodb.

- mehansko odstranjevanje nečistoč (npr. nizkotlačno čiščenje s suhim ledom ali ščetkanje z vodo)
- kitanje manjših poškodb
- površinsko izenačevanje plomb z originalnimi površinami
- barvna retuša dopolnjenih mest do izenačitve z originalom
- nanos zaščitno utrjevalnega sredstva

Domodelirana mesta morajo biti po površinski strukturi sorodna originalu. Barvno izenačenje se po potrebi doseže z retušo.

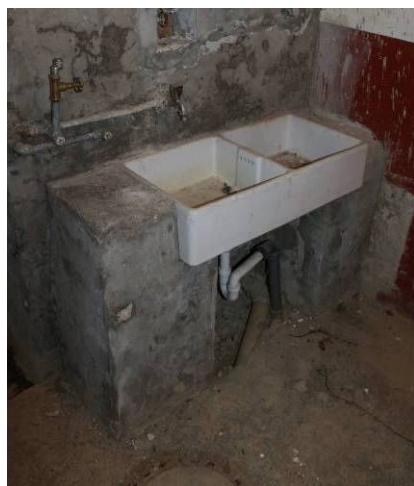
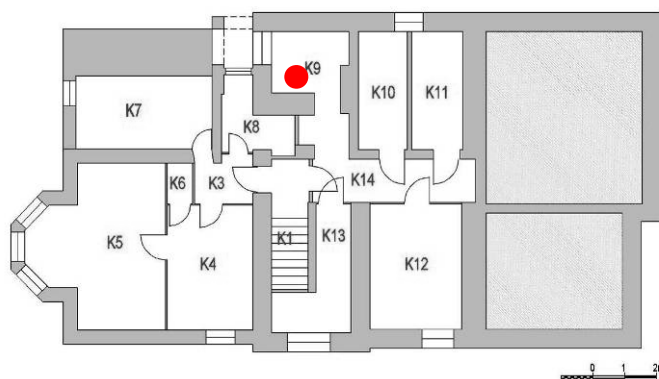
Pralno korito. (K9)

V betonski podstavek montirano keramično korito. Na površini veliko nečistoč. Na betonskem podstavku nekaj mehanskih poškodb.

- mehansko odstranjevanje nečistoč (beton keramika)
- kitanje manjših poškodb
- površinsko izenačevanje plomb z originalnimi površinami
- barvna retuša dopolnjenih mest do izenačitve z originalom
- nanos zaščitnega sloja

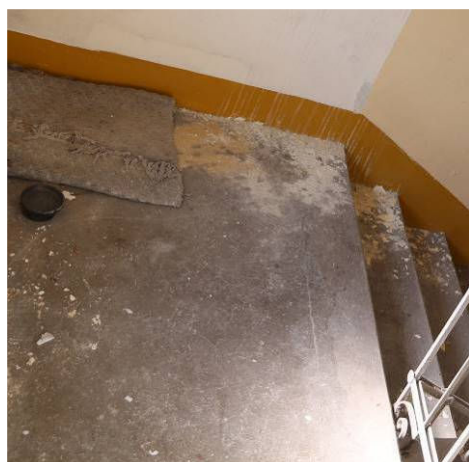
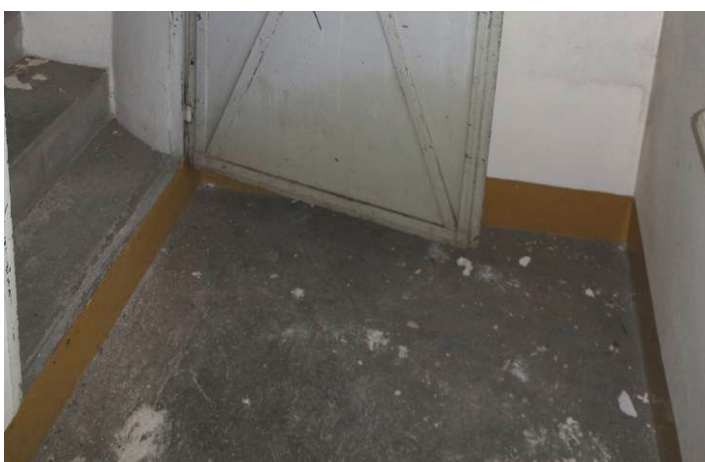
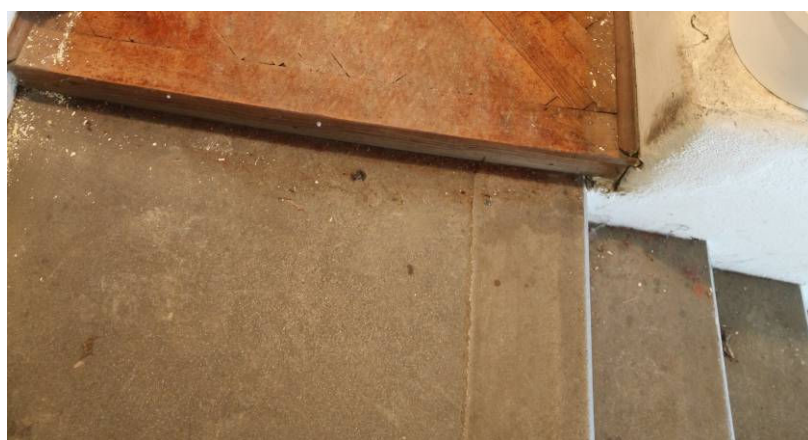
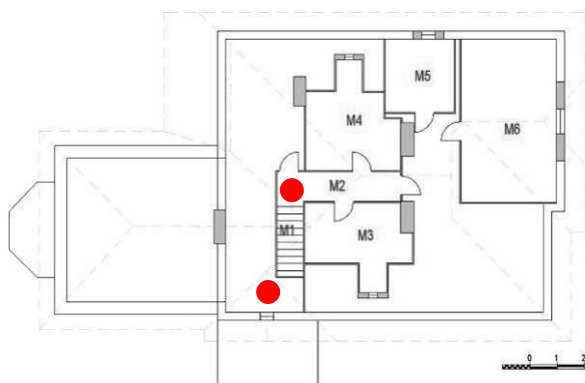
Betonski tlak ima nekaj manjših poškodb. Na njem se je nabralo veliko nečistoč.

- kemijsko in mehansko odstranjevanje nečistoč
- zaščitni premaz

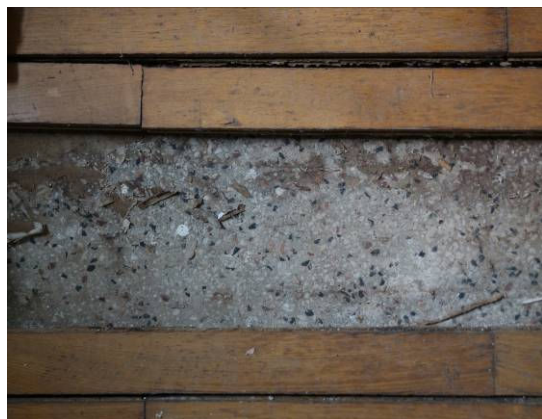
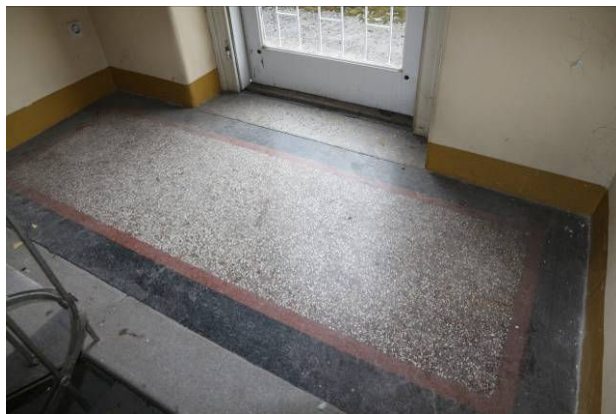
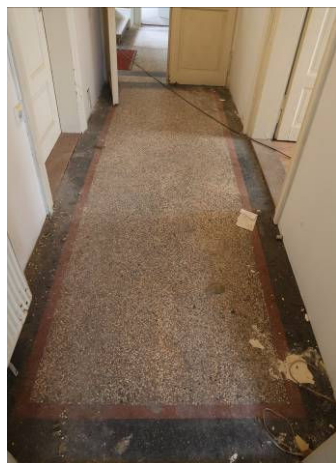
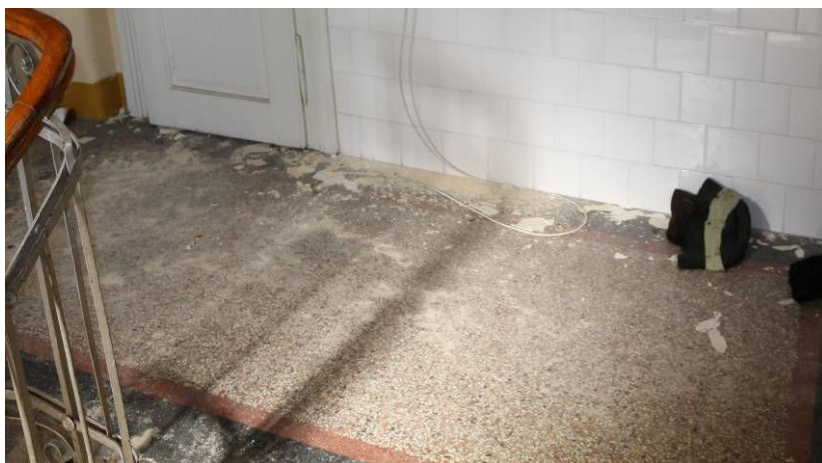
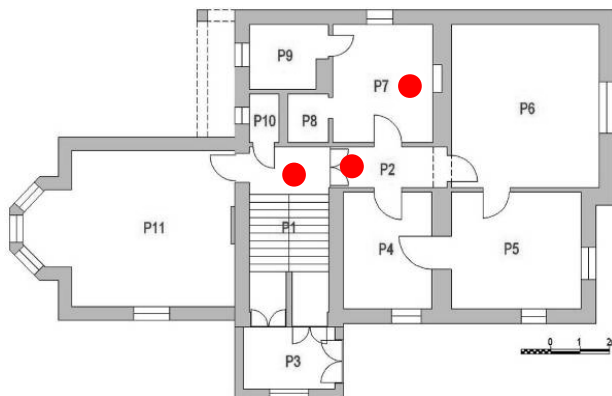
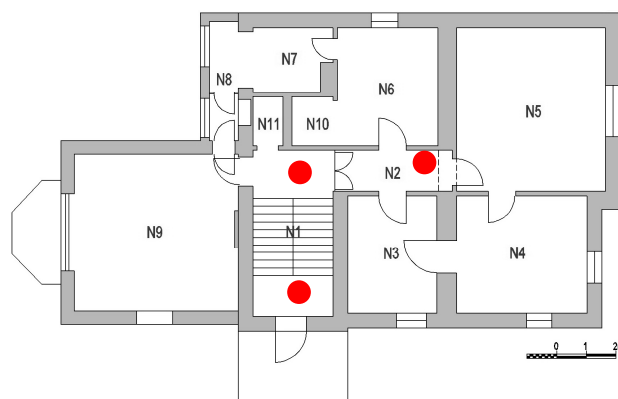
Teraco je originalen iz časa gradnje hiše. Poškodbe so minimalne. Zaradi izostanka vzdrževanja v preteklih letih se je nabralo veliko površinskih nečistoč in trdovratnih madežev. V pritlični kuhinji (P7) so v preteklosti prek teraca položili parket.

- odstranjevanje parketa (P7)
- kemijsko in mehansko (npr. suhi led) odstranjevanje nečistoč
- sanacija poškodb z materialom, identičnim originalu po sestavi, strukturi in barvi
- zaščitni premaz

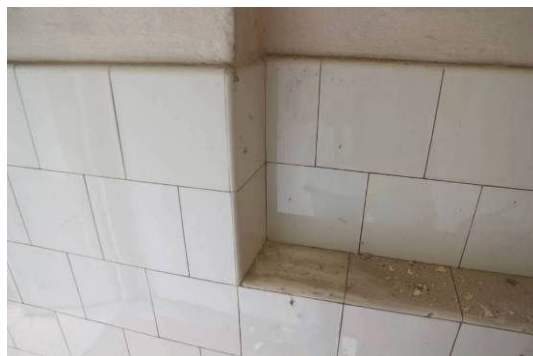
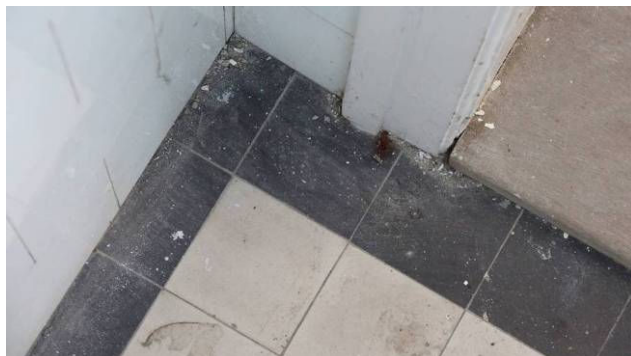
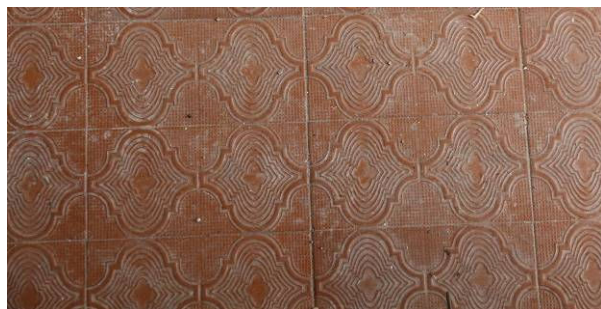
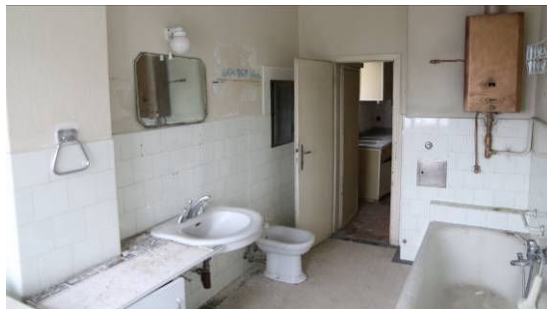
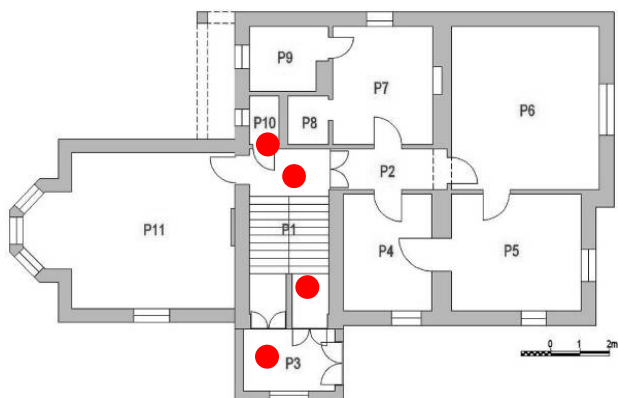
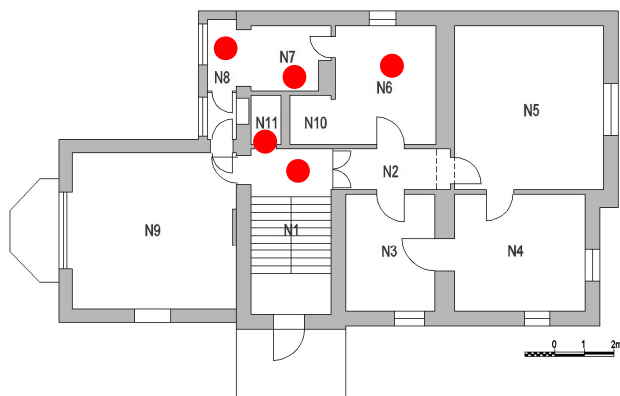
Keramične ploščice so v dobrem stanju. Na ploščicah je nekaj manjših površinskih poškodb. Nekaj ploščic se je odlepilo od podlage. V pritličnem stranišču (P10) je bilo nekaj ploščic uničenih med napeljavo vodovodnih instalacij. Na podstrehi je ohranjenih nekaj originalnih rezervnih ploščic.

- kemijsko in mehansko (npr. suhi led) odstranjevanje nečistoč
- lepljenje odstoplih ploščic
- zamenjava poškodovanih oz. manjkajočih ploščic
- finalni zaščitni premaz

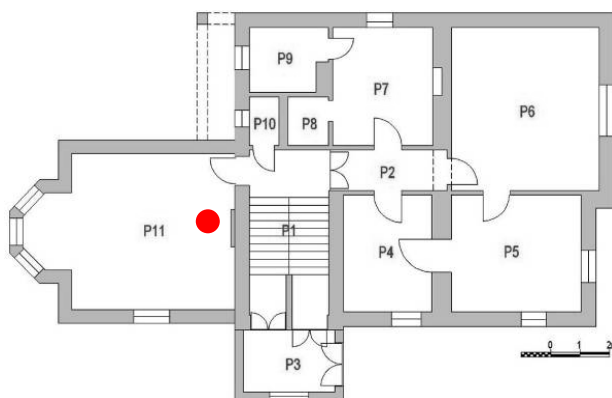
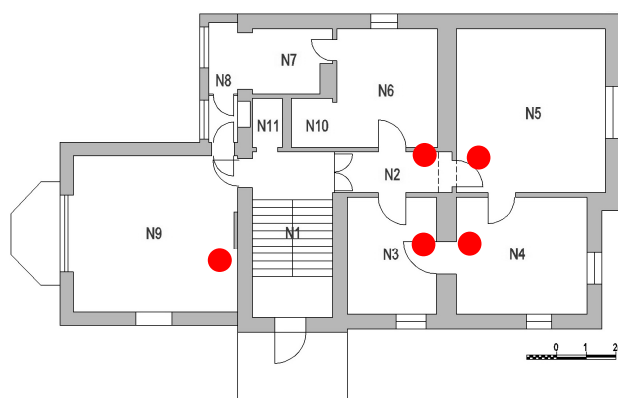
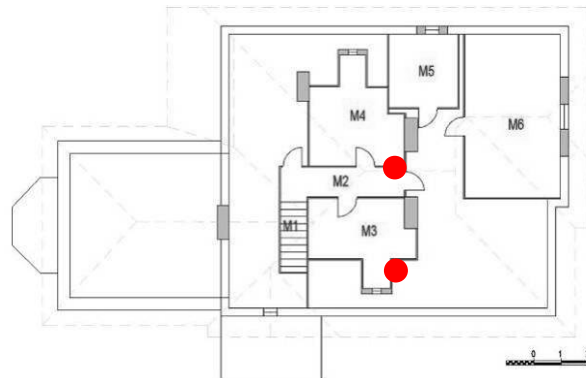
Lončene peči so v delujočem stanju, a že dalj časa niso bile v uporabi. Na vidnih delih ni večjih poškodb. Ponekod so kovinska vrata zarjavela.

- zaščita tal in sten v prostoru,
- izdelava foto dokumentacije,
- čiščenje in morebitna restavracija pečnic (domodeliranje poškodovanih elementov in ponovno
- obdelava fug
- glaziranje s hladnim glazurnim postopkom)
- čiščenje ali odstranjevanje morebitne rje iz kovinskih delov
- zaščitni premaz na kovinskih delih

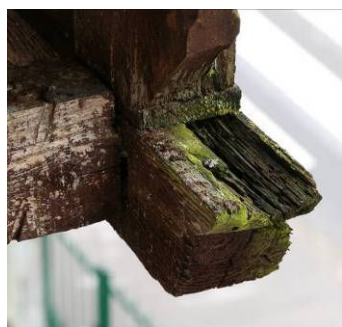
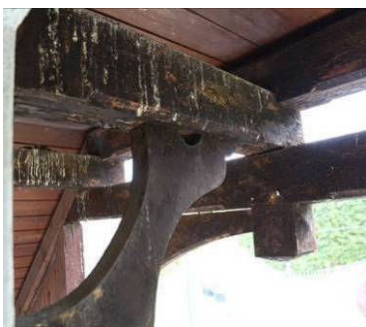
Konstrukcijsko gledano je les v solidnem stanju, razen nekaj detajlov na najbolj izpostavljenih delih S fasade, kjer detajli ne zagotavljajo odtokanje vode. Vsi barvni nanosi so v slabem stanju. Lazurni so vidni, a delno propadli. Prekrivni nanosi so izsušeni, mestoma že odpadli, drugod odpadajo na dotik, na najbolj zaščitenih delih pa so še stabilni.

Viden konstrukcijski les se ohranja. Kjer je les že sedaj preperel in v kolikor konstrukcija to dopušča, se naredi lesene vstavke. Manjše mehanske poškodbe se pušča. Če bi se med obnovo ostrejša izkazalo, da so posamični deli zaradi oslabiljene nosilne funkcije potrebni zamenjave, se jih nadomesti z novimi, v vseh detajlih narejenimi na enak način kot originalni. Izbor elementov, ki se jih v celoti ali delno zamenja se določi skupaj na objektu ob prisotnosti odgovornega konservatorja. Opažni les nima nosilne funkcije in se ga lahko ohranja tudi ob prisotnosti manjših površinskih poškodb.

- odstranjevanje vseh preteklih premazov
- brušenje površin s finim brusnim papirjem
- sanacija lokalnih poškodb na lesenih elementih
- demontaža konstrukcijsko nestabilnih elementov
- izdelava replik odstranjenih elementov
- ponovna montaža
- zaščitni premazi z lazurnim, rjavkasto toniranim premazom

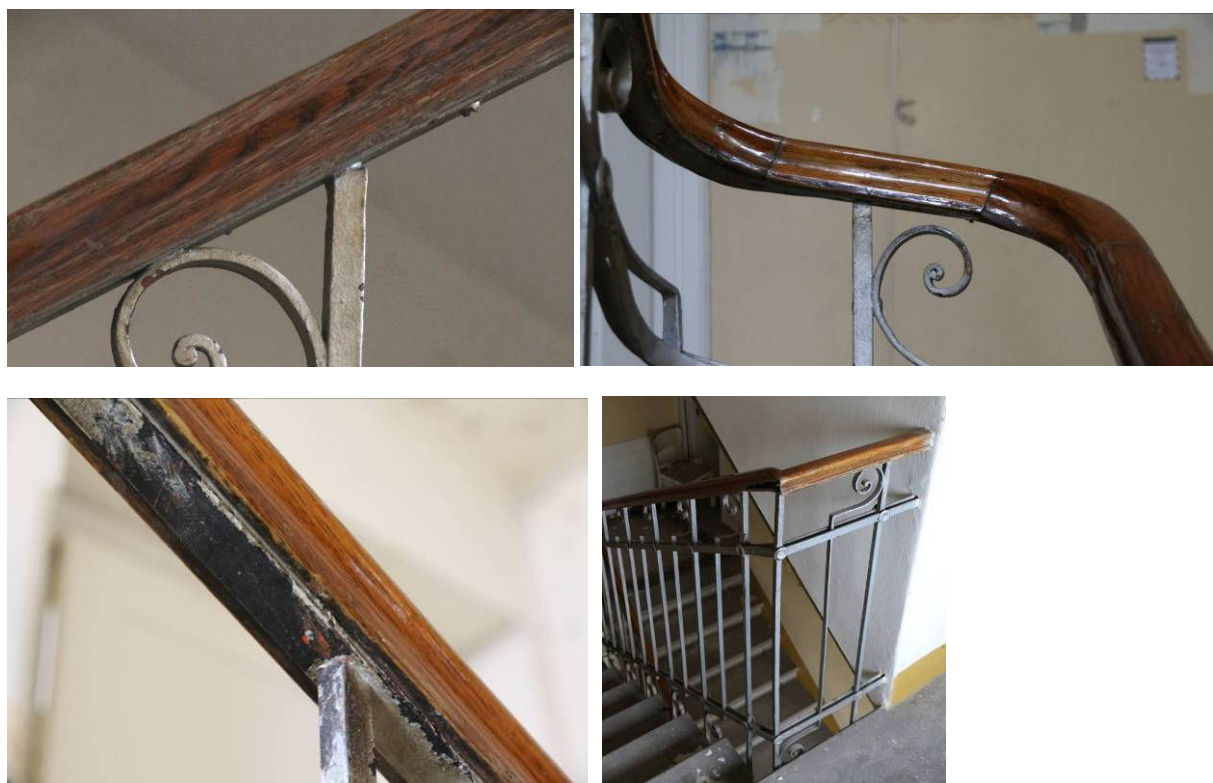
les	držalo stopniščne ograje, držalo za toaletni papir (N11)
-----	--

Leseno držalo je montirano na kovinsko ograjo. Sestavljeno je iz več elementov. Les je lakiran.

Leseno držalo je obešeno na dva kovinska kavlja. Barva mestoma že odpadla, mestoma pa odstopa od podlage.

- demontaža
- odstranjevanje laka in preteklih premazov
- morebitna mizarska popravila
- zaščita na oljni ali voščeni osnovi
- ponovna montaža

- odstranjevanje oslabele barvne plasti
- utrjevanje
- odstranjevanje površinskih nečistoč
- mizarsko popravilo
- barvna retuša
- zaščitni premaz
- izdelava kopija za pritlično stranišče (P10)

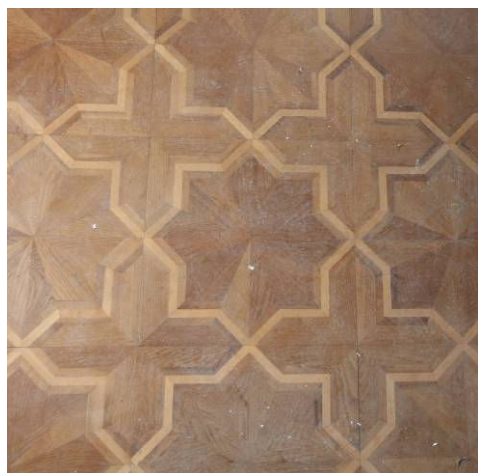
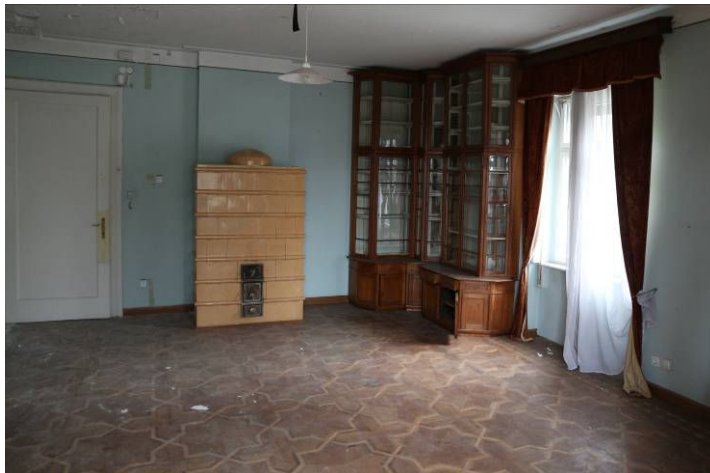
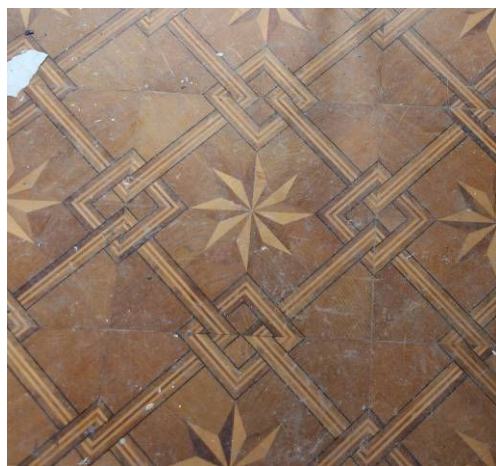
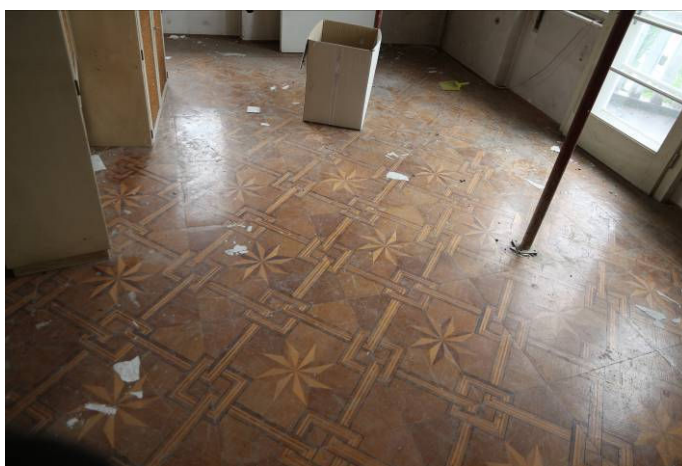
les**intarzirani leseni pod (P11, N9)**

Leseni pod je v dobrem stanju. V zadnjem obdobju, ko je bil objekt nenaseljen, se je na njem nabralo veliko nečistoč. Nastalo je tudi nekaj manjših mehanskih poškodb in poškodb od prekomerne vlage. Na podstrehi vile je ohranjenih nekaj originalnih kosov podnih plošč, ki se jih v primeru, da bo to potrebno uporabi za nadomeščanje poškodovanih.

- odstranjevanje kotnih letev
- površinsko odstranjevanje nečistoč
- mizarska popravila
- brušenje
- montaža kotnih letev
- površinska obdelava z oljenjem in voskanjem

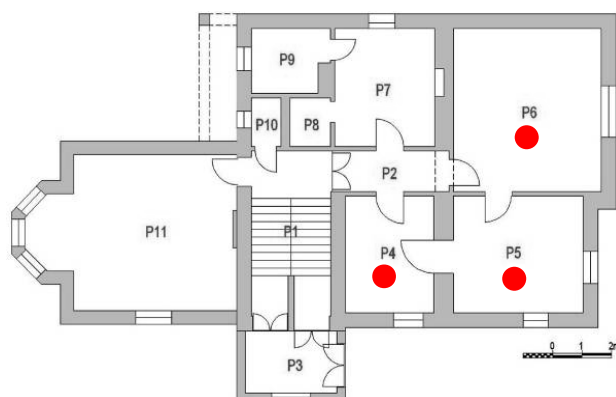
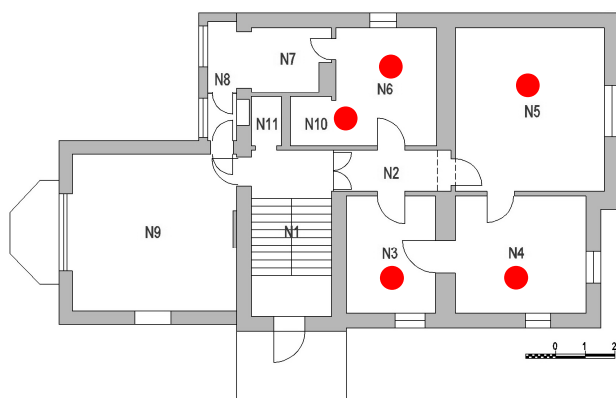
Na parketu je veliko površinskih nečistoč in nekaj manjših mehanskih poškodb. Na prehodih med prostori (ni pragov) je zaradi prekomerne zračne vlage prišlo do odstopanja parketa od podlage. Ponekod manjkajo kotne letve. V nadstropni kuhinji (N6, N10) je prek parketa nalepljen topli pod.

- demontaža kotnih letev
- površinsko odstranjevanje nečistoč
- odstranjevanje toplega poda (N6, N10)
- manjša mizarska popravila
- sanacija odstoplega parketa na prehodih med prostori
- izdelava manjkajočih kotnih letev
- brušenje
- montaža kotnih letev
- površinska obdelava z oljenjem in voskanjem

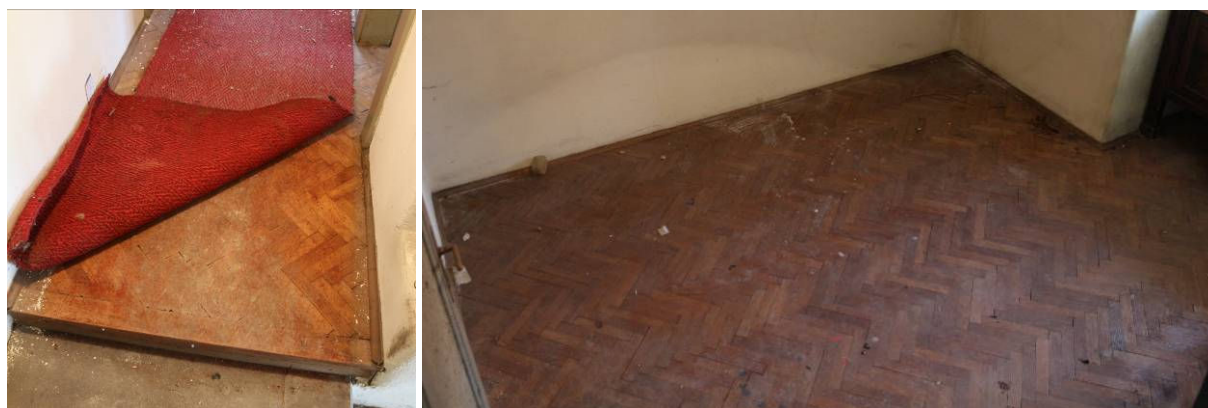
les**parketi (M2, M3, M4)**

Na parketu je veliko površinskih nečistoč in nekaj manjših mehanskih poškodb.

- površinsko odstranjevanje nečistoč
- manjša mizarska popravila
- zaščitni premaz

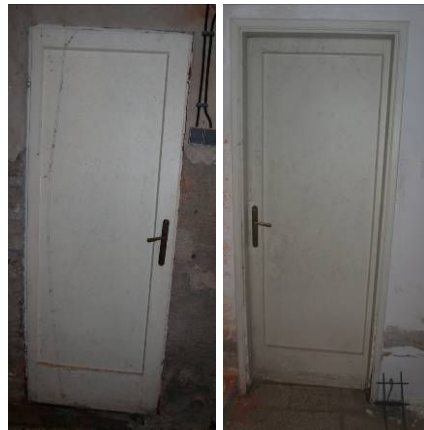
oznaka: VK2 opis: - enokrilna stavbno okovje: originalno opombe: Na podboju in vratih je pri sistemu zapiranja poškodovan les (posledica poskusa vloma), ki jo je treba sanirati.

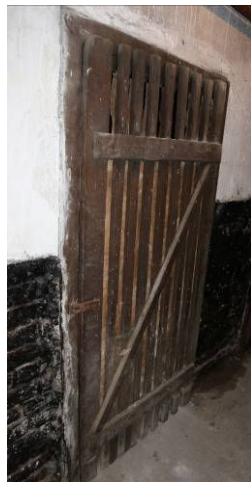
oznaka: VK6 opis: - enokrilna, iz surovih lesenih deščic z vmesnimi presledki stavbno okovje: originalno opombe: Vrata ni potrebno ohranjati. Če bo prostor zaprt, se naredi poljubna nova.

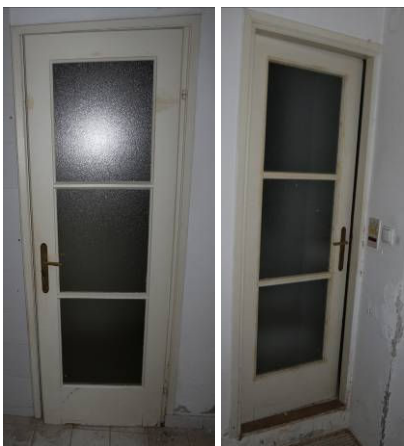
oznaka: VK7 opis: - enokrilna, z zasteklitvijo stavbno okovje: originalno opombe: Desni del okrasne letve podboja na hodniku manjka, ker je podboj upasan ob zid.

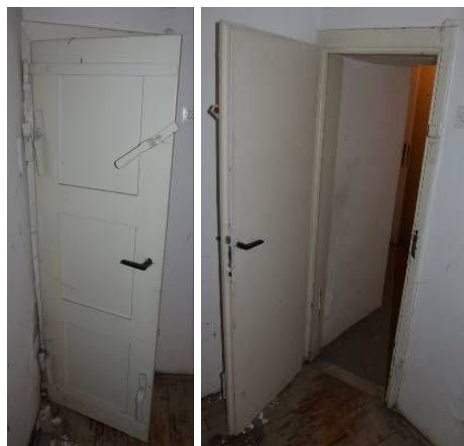
oznaka: VK8 opis: - enokrilna, kasetirana stavbno okovje: delno originalno, kljuka nova opombe: Vrata zaklonska so bila zaradi svoje funkcije močnejše izvedbe, s kovinskimi zapahi. Razen kljuke se ohranijo v vseh detajlih.

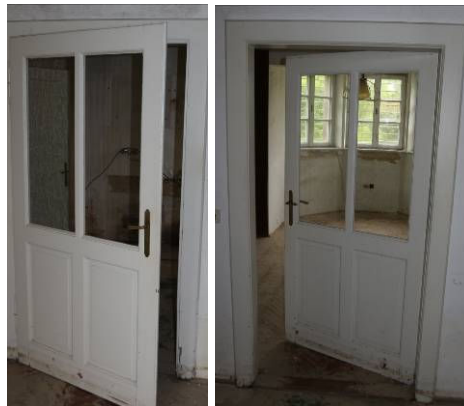
oznaka: VK10 opis: - enokrilna stavbno okovje: originalno opombe: Na notranji strani sta montirani kljuki za obešanje oblek, ki se jih odstrani.

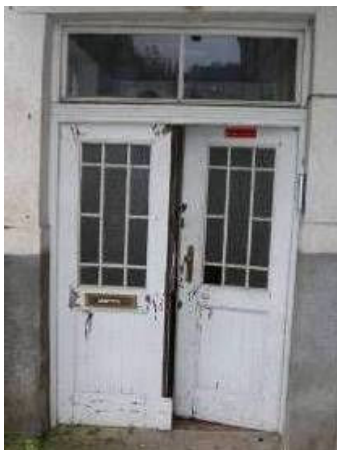
oznaka: VP1 opis: - dvokrilna z nadsvetlobo - steklo z vzorcem stavbno okovje: originalno, kljuke nove opombe: Eno manjše vzorčasto steklo v vratih manjka, eno v nadsvetlobi pa je razbito. Na vrata je montirano avtomatsko zapiralo, ki se ga odstrani. Ločeno ohranjena prekrivna letev iz zunanje strani, ki se jo ohrani in ponovno montira.

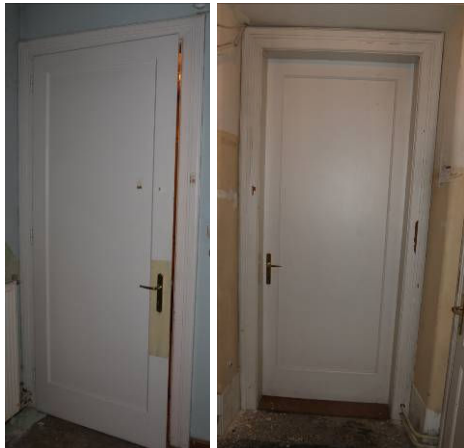
oznaka: VP5 opis: enokrilna kasetirana stavbno okovje: originalno, kljuke nove, manjka originalna ključavnica z napisom zasedeno/prost opombe: V stranišču je stik keramičnih ploščic z okvirom podboja prekrit z leseno deščico, ki se ohranja. Če se dobi ključavnico z napisi (kot v stranišču nadstropje višje) se jo montira na originalno mesto.

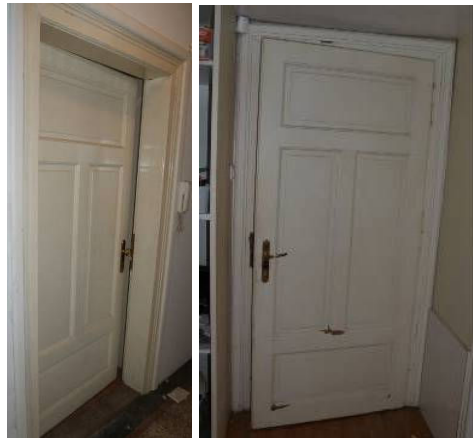
oznaka: VP6 opis: - enokrilna - iz knjižnice okoli kljuke dodatna zaščita lesa stavbno okovje: originalno, kljuke nove opombe: Ohraniti tudi zaščitno prevleko lesa okoli kljuke na knjižnični strani.

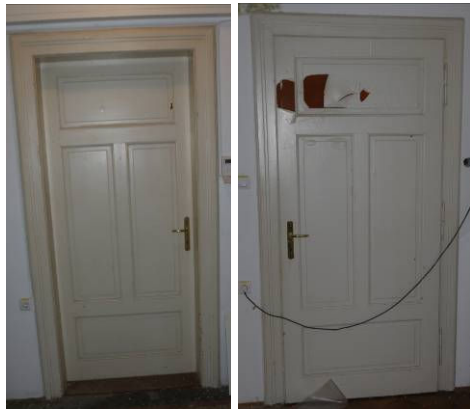
oznaka: VP7 opis: enokrilna, kasetirana stavbno okovje: originalno, kljuke nove opombe: Odstraniti dodatno okrasno letev, montirano na okrasni okvir podboja na hodniški strani. Sanira se poškodbe na podboju okoli zapiralnega mehanizma.

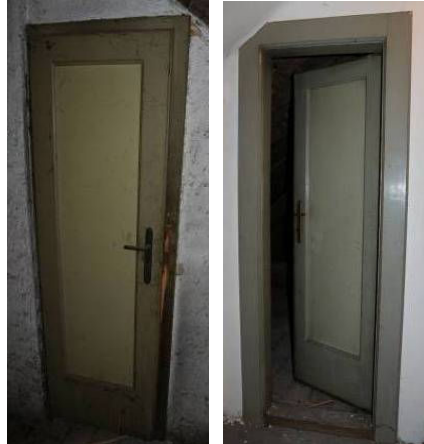
oznaka: VM1 opis: - enokrilna stavbno okovje: originalno opombe: Poškodovan je podboj (leseni in kovinski del) pri sistemu zapiranja. Poškodbo je treba sanirati. Vidna barvna plast se ohrani, izvede se le barvna retuša na mestih poškodb.

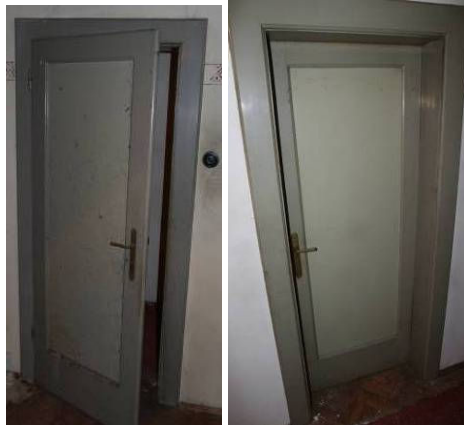
oznaka: VM2 opis: - enokrilna stavbno okovje: originalno opombe: Vidna barvna plast se ohrani, izvede se le barvna retuša na mestih poškodb.

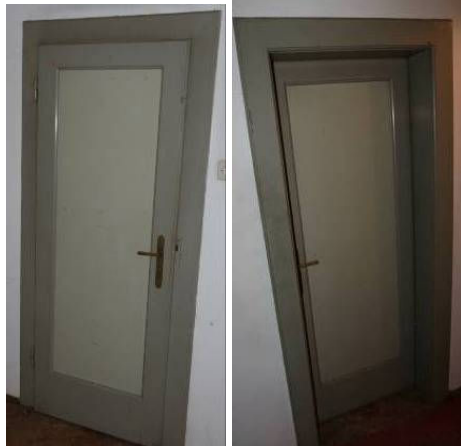
oznaka: VM3 opis: - enokrilna stavbno okovje: originalno opombe: Vidna barvna plast se ohrani, izvede se le barvna retuša na mestih poškodb.

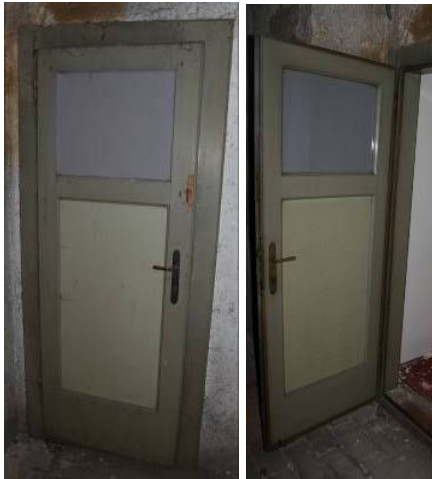
oznaka: VM4 opis: - enokrilna, gornji del zastekljen stavbno okovje: originalno opombe: Vidna barvna plast se ohrani, izvede se le barvna retuša na mestih poškodb. Iz stekla se odstrani siv barvni nanos.

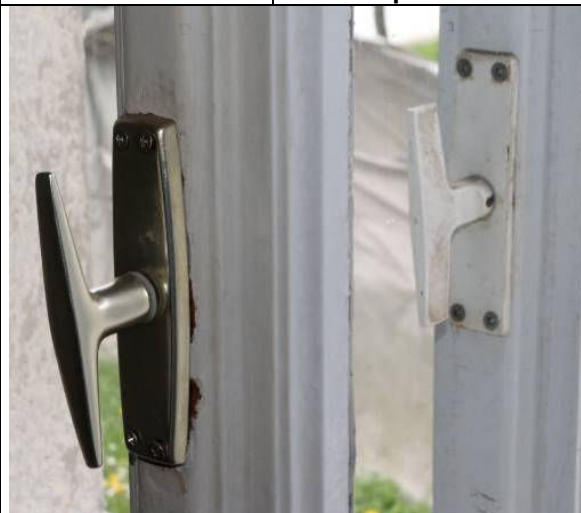
Primeri stavbnega okovja, ki se ga menja.

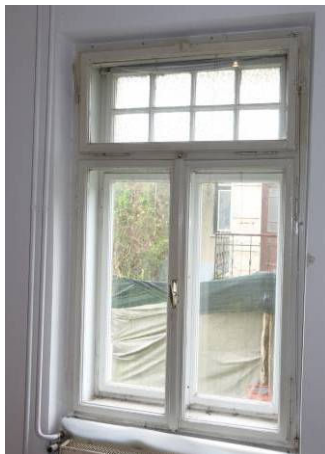
<p>oznaka: OP1</p> <p>opis:</p> <ul style="list-style-type: none">- dvojno, dvokrilno z nadsvetlobo- krili nadsvetlobe se odpirata na kip- zunanje okno nadsvetlobe je deljeno na 8 kvadratnih polj (dve vrsti po 4) z vzorčastim steklom <p>stavbno okovje: originalno, razen kljuk</p> <p>opombe: Manjka polica, ki se jo izdelava po vzoru sorodnih oken (npr. OP3, OP4, OP5)</p>

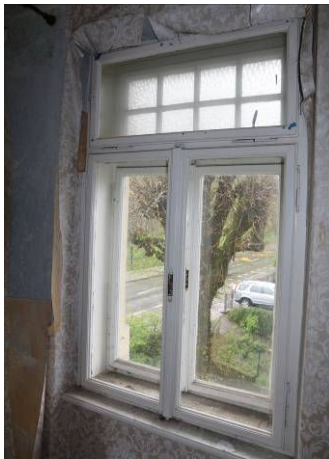
<p>oznaka: ON3</p> <p>opis:</p> <ul style="list-style-type: none">- dvojno, dvokrilno z nadsvetlobo- krili nadsvetlobe se odpirata na kip- zunanje okno nadsvetlobe je deljeno na 8 kvadratnih polj (dve vrsti po 4) z vzorčastim steklom <p>stavbno okovje: originalno, manjkata kljuki okenskih kril</p> <p>opombe:</p>

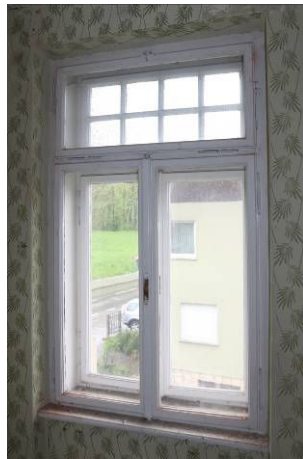
<p>oznaka: ON4</p> <p>opis:</p> <ul style="list-style-type: none">- dvojno, dvokrilno z nadsvetlobo- krili nadsvetlobe se odpirata na kip- zunanje okno nadsvetlobe je deljeno na 8 kvadratnih polj (dve vrsti po 4) z vzorčastim steklom <p>stavbno okovje: originalno, manjkata kljuki okenskih kril</p> <p>opombe:</p>

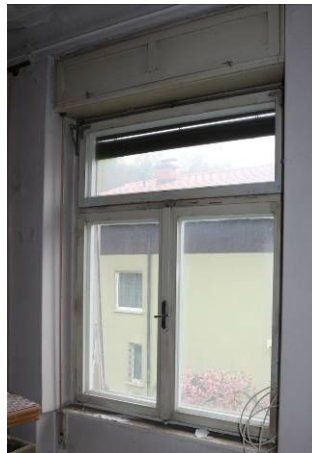
<p>oznaka: ON5</p> <p>opis:</p> <ul style="list-style-type: none">- dvojno, dvokrilno z nadsvetlobo- krili nadsvetlobe se odpirata na kip- zunanje okno nadsvetlobe je deljeno na 8 kvadratnih polj (dve vrsti po 4) z vzorčastim steklom <p>stavbno okovje: originalno, manjkata kljuki okenskih kril</p> <p>opombe:</p>
