KONSERVATORSKI NAČRT

Mapa 03: KONSERVATORSKO-RESTAVRATORSKI PROJEKT

Ljubljana - Hribarjeva vila

9/2016

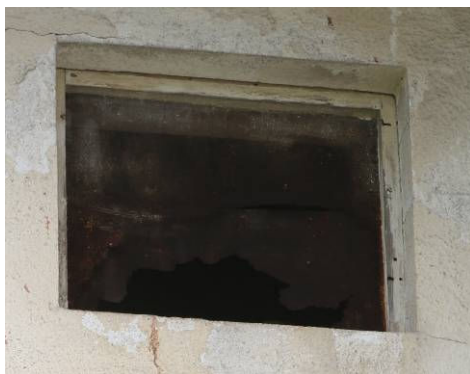
<p>oznaka: ON9</p> <p>opis:</p> <ul style="list-style-type: none">- enojno, enokrilno, odpiranje na kip <p>stavbno okovje: originalno, potrebno popravila</p> <p>opombe: Okno svetlobo in zrak dobiva skozi jašek, ki nad povezovalnim hodnikom (N8) vodi do okna ON10.</p>

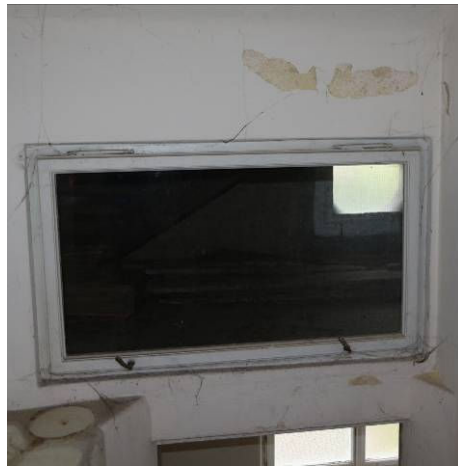
<p>oznaka: OM4</p> <p>opis:</p> <ul style="list-style-type: none">- enojno enokrilno okno- na zunanji strani okrogla fasadna odprtina <p>stavbno okovje: originalno</p> <p>opombe: Okno se samo sčisti in po potrebi nastavi odpiralne mehanizme.</p>
