KONČNO POROČILO
o preiskavah izvedenih na objektu
»PALAČA CUKRARNA« v Ljubljani

Naročnik: MOL, Mestna uprava
Služba za razvojne projekte in investicije
Adamič-Lundrovo nabrežje 2
1000 LJUBLJANA

oktober 2022

ZAVOD za SANACIJE in REKONSTRUKCIJE OBJEKTOV LJUBLJANA

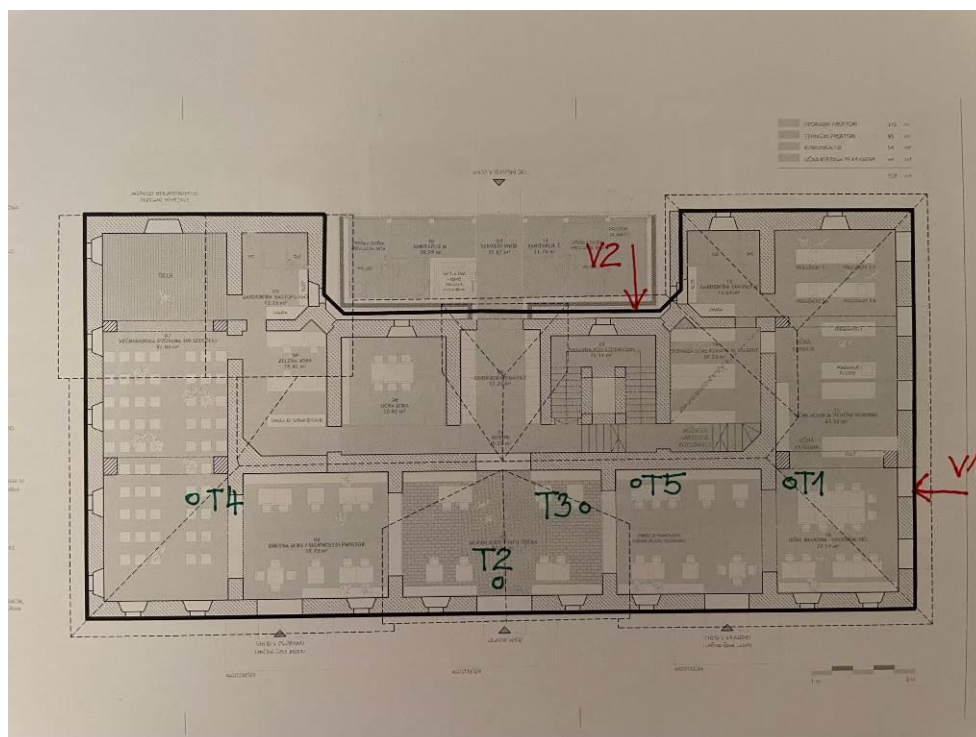
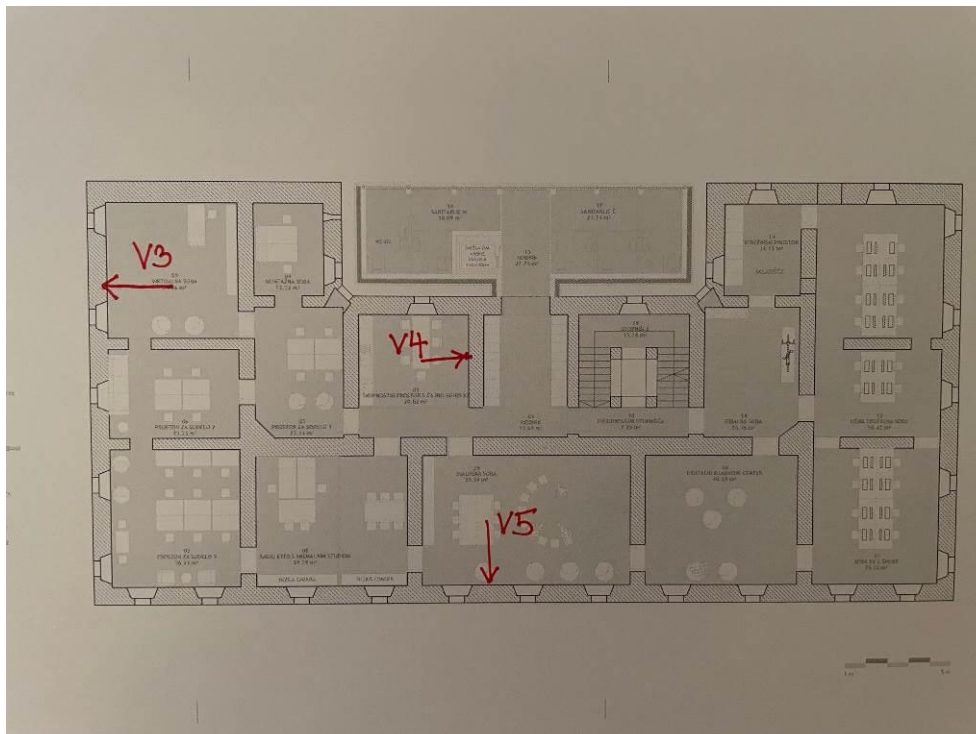
Skici 1 in 2: Tloris pritličja in 1. nadstropja s pozicijami izvedenih sondažnih vrtin

Pozicije vrtin so bile izbrane povsem naključno na obodnih in notranjih nosilnih zidovih. Prikazane so na spodnjih skicah – tlorisu pritličja in nadstropja

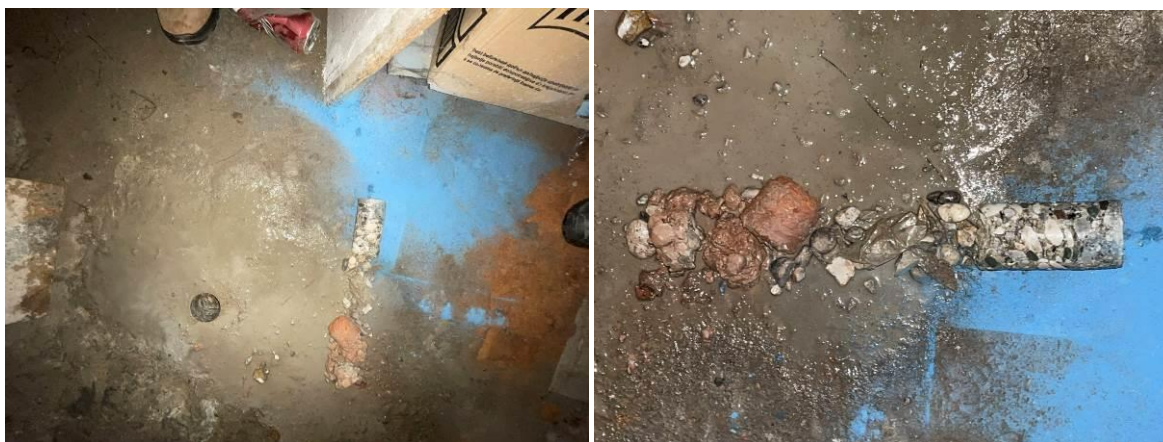
Sliki 30 in 31

SONDAŽNA VRTINA T1

- cementni estrih 16 cm
- PVC folija
- opeka v podaljšani malti 14 cm
- prodnato peščena zemljina(nasutje)

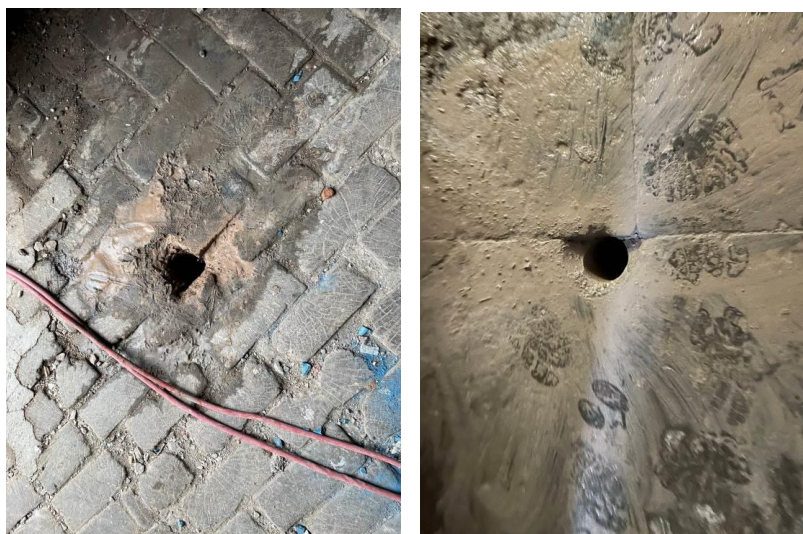
Sliki 32 in 33

SONDAŽNA VRTINA T2

- leseni tlakovci 10 cm
- cementni estrih 15 cm
- prodnato peščena zemljina(nasutje)

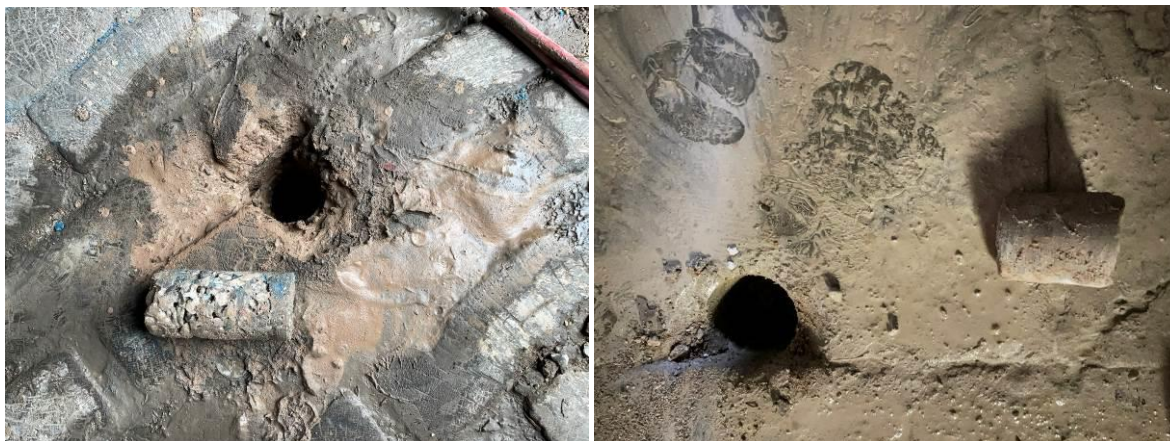
Sliki 34 in 35

SONDAŽNA VRTINA T3

- kamnite plošče 10 cm
- prodnato peščena zemljina(nasutje)

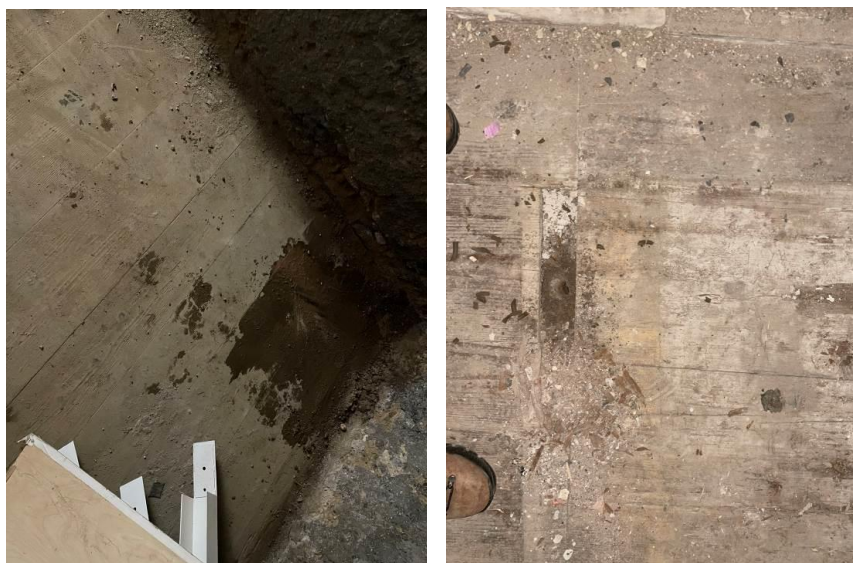
Sliki 36 in 37

SONDAŽNA VRTINA T5

- ladijski pod 2,4 cm
- leseni morali in med njimi peščeno nasutje 6 cm, zgornji ca 2 cm sloj nasutje iz finega peska
- prodnato peščena zemljina(nasutje)
