POROČILO O PREGLEDU STANOVANJSKE ENOTE S PREDLOGOM SANACIJE

Cesta španskih borcev 45c

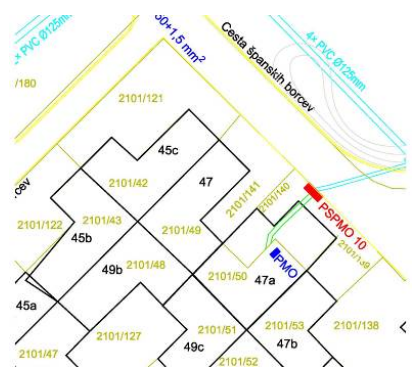
<ul style="list-style-type: none"> • Betonski tlak je dotrajan. 	<ul style="list-style-type: none"> • zamenjava zunanjih tlakov z robniki, • odvodnjavanje površinskih vod, • zatrtitev zelenice (načrt zunanje ureditve in odvodnjavanja).
Elektro inštalacije in oprema	<ul style="list-style-type: none"> • Neustrezni in dotrajani razvodi. • Neustrezna omarica z varovalkami. 	<ul style="list-style-type: none"> • zamenjava kompletne interne napeljave in načrt priključka NN (nov elektro priključek – PSPMO 10).
